Miljøsanerings- beskrivelse

Tastaveden skole

STAVANGER KOMMUNE

7. MAI 2018

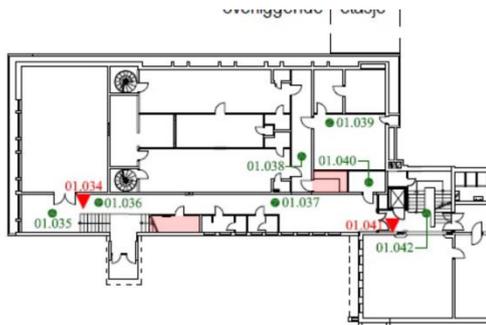
U. etg. Fly B

Det ble tatt tre asbestprøver av gulvbelegg. Asbest ble påvist i det som vi mener er de originale gulvbeleggene; rødt og grønt av samme type. Se bilder under. Vi har markert med rødt på skissen hvor disse beleggene er identifisert (rødt). Alle disse observasjonene er i Fløy B.

Alt asbestholdig gulvbelegg må saneres iht. Forskrift om utførelse av arbeid, Kap. 4., og leveres til godkjent mottak. Deklareres med avfallsnr. 7250/ EAL-kode 170605.

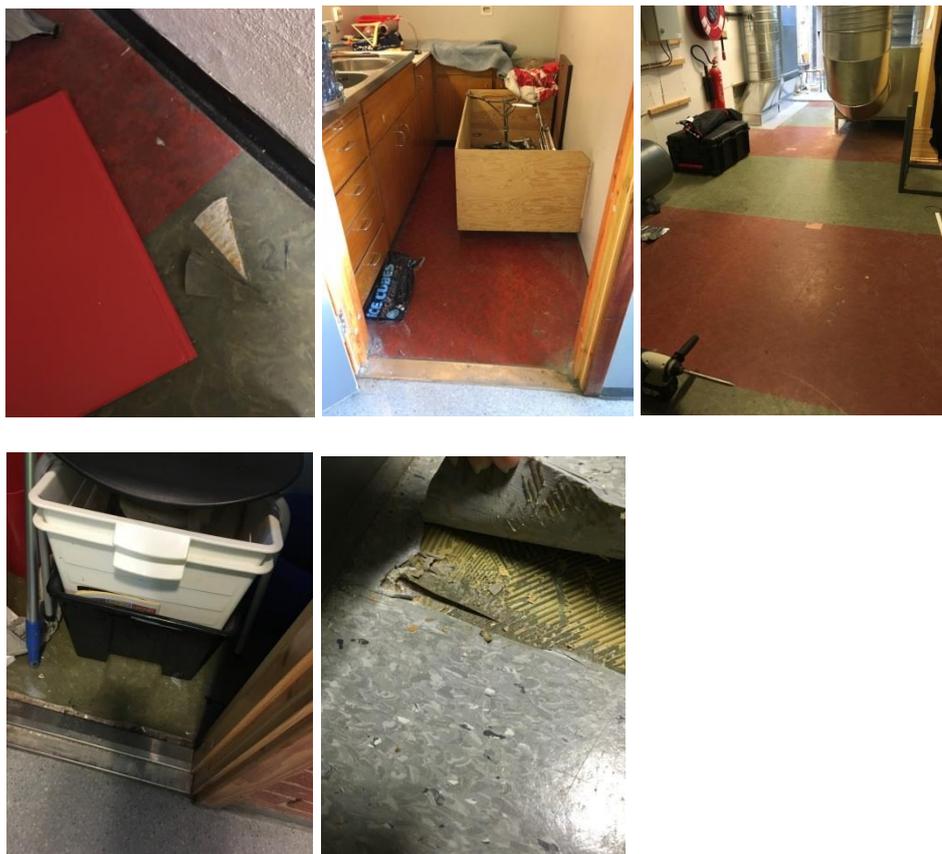
Vi har også funnet disse under nyere belegg i bøttekott ved vestibulen. Se bilde figur 2.1).

Figur 2.1: Eksempler på originalt gulvbelegg; rødt og grønt. Siste bildet: Under nytt gulvbelegg i bøttekott ved vestibyen.

Det kan ikke utelukkes at det finnes slik gulvbelegg under nyere belegg eller gulvbelegning andre steder i bygget. Når slikt belegg påtreffes, skal det saneres iht Forskrift om utførelse av arbeid, Kap. 4.

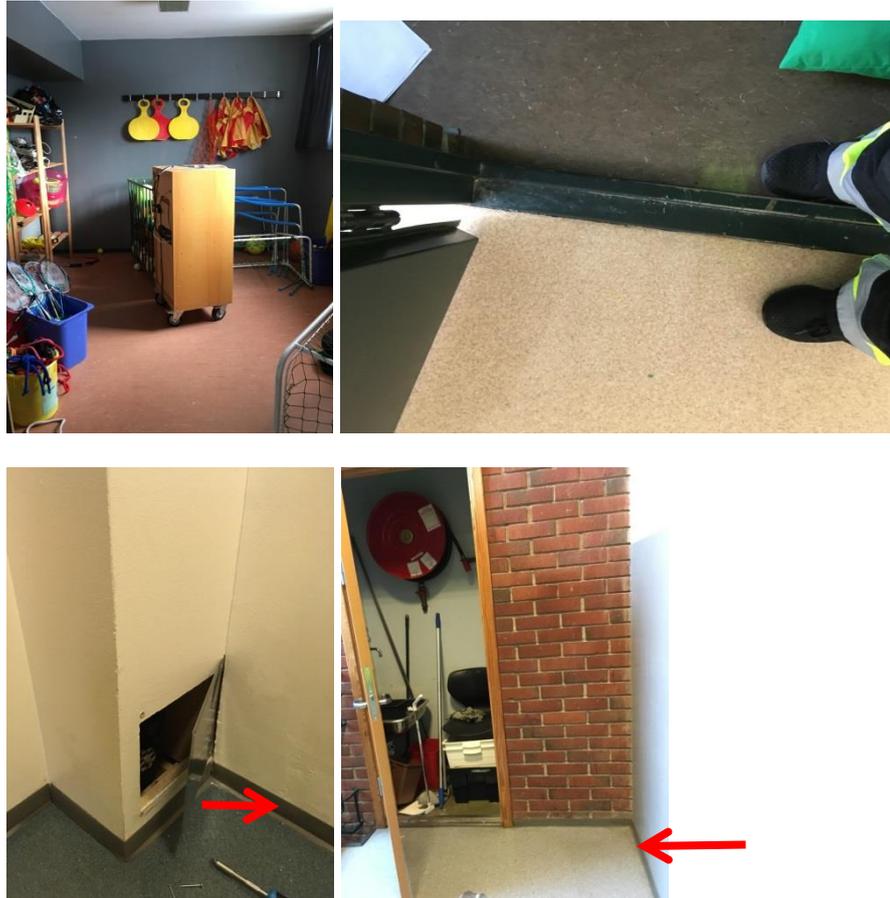
Langt de fleste vinylbelegg inneholder verdier av ftalater over grensen for farlig avfall. Alle vinylbelegg unntatt dem beskrevet som asbestholdig klassifiseres derfor som farlig avfall, og skal sorteres og leveres som sådan. Dette gjelder også vinyl gulvlister.

Figur 2.2: Eksempler på vinylbelegg rundt om i bygget. Gulvlister markert med pil.

Deklareres med avfallsnr. 7156 / EAL-kode 170903

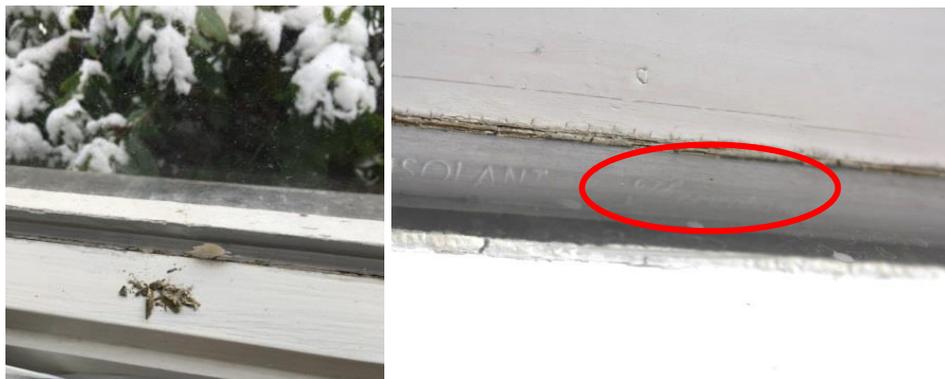
Videre er de originale vinduene satt inn med asbestholdig kitt. Det kan være rester av slikt kitt også i vinduer der rutene er skiftet. Ved sanering må dette undersøkes nærmere, slik at asbeststøv ikke spres og lokaler blir forurenset av asbeststøv. Saneringen av vinduene bør derfor planlegges i samarbeid med asbestsanerer.

Figur 2.3: Vinduer med asbestholdig kitt. Bildet tatt i møte-rom ved vestibylen, 1. etg. I Midtbygg

- Vinduer merket «Thermopane»: Inneholder asbest fuger. Alt asbestholdig avfall må saneres iht. Forskrift om utførelse av arbeid, Kap. 4., og leveres til godkjent mottak. Deklareres med avfallsnr. 7250/ EAL-kode 170605.
- Vinduer fra før 1975: PCB-holdige isolerglass. Leveres til Ruteretur og deklarerer som PCB-holdige isolerglassruter; avfallsnr. 7211/ EAL-kode 170902
- Vinduer fra 1975 –1990: sorteres som farlig avfall, og deklarerer som Klorparafinholdige isolerglassruter; avfallsnr. 7158/ EAL-kode 170903.
- Etter 1990: Leveres som restavfall.

Merk at alle vinduer så langt det er mulig skal demonteres og leveres hele og i ramme.

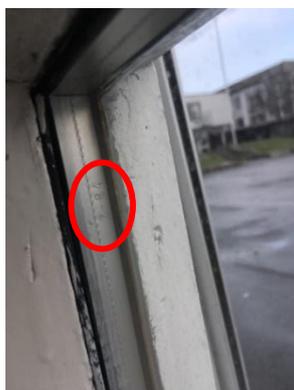
Figur 2.4: Vindu merket "9-84"

Vindu merket "9-84" – altså produsert i 1984, og er farlig avfall og deklarerer som Klorparafinholdige isolerglassruter; avfallsnr. 7158/ EAL-kode 170903

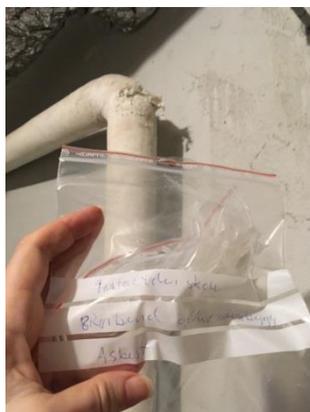
Rørisolasjon i rørbend i underetasjen i Fløy A (Se vedlegg «Prøvepunkter») inneholder asbest. Alle rørbender i dette området (mellombygg mellom Fløy A og Mellombygg) saneres i hht Forskrift om utførelse av arbeid, Kap. 4..

Figur 2.5: Rør i U-etg. I Fløy A

All asbest må saneres iht. Forskrift om utførelse av arbeid, Kap. 4., og leveres til godkjent mottak. Deklareres med avfallsnr. 7250/ EAL-kode 170605.

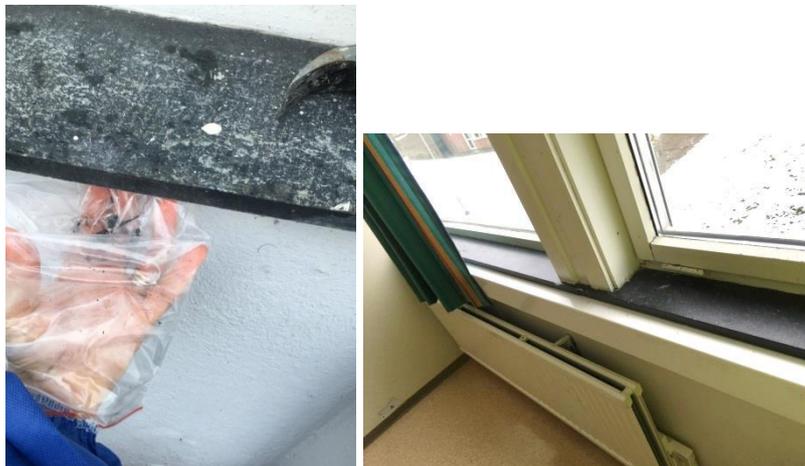
Svarte vindusbrett inne og ute inneholder asbest, og skal fjernes iht. Forskrift om utførelse av arbeid, Kap. 4.

Figur 2.6: Asbestholdige vindusbrett

All asbest skal saneres iht. Forskrift om utførelse av arbeid, Kap. 4., og leveres til godkjent mottak. Deklareres med avfallsnr. 7250/ EAL-kode 170605.

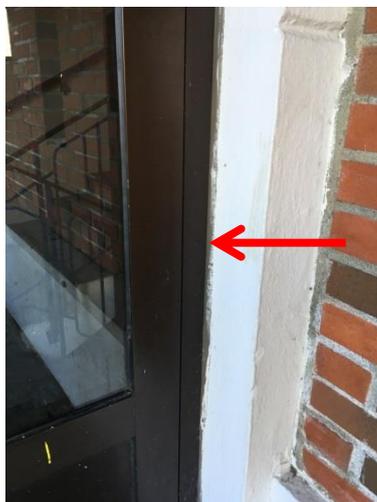
Det ble observert myke fuger flere steder i bygget. Bildet viser slike fuger brukt i ulike sammenhenger. Siden det her er samlet liten mengde, og det er benyttet mange ulike fugemasser, og sannsynligheten for at det er farlig avfall, er det ikke hensiktsmessig å prøveta dette. Fugemassene fjernes når de påtreffes, samles og leveres som farlig avfall. Vi anbefaler at det deklarerer som PCB-holdig avfall med Avfallsnummer 7210 / EAL-kode 170902.

Figur 2.7: Eksempel myk fugemasse

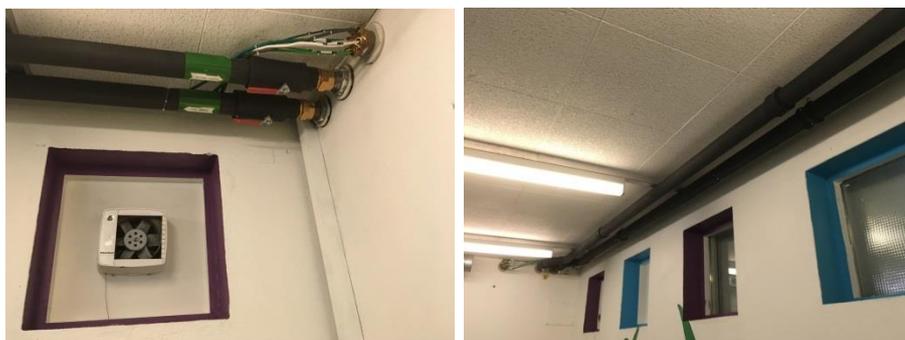
Rørisolasjon av cellegummi inneholder som regel mengder av bromerte flammehemmere over grensen for farlig avfall. Grunnet beskjeden vekt, prøvetas de ikke, men leveres som farlig avfall med avfallsnr. 7155/ EAL-kode 170903

Figur 2.8: Cellegummi

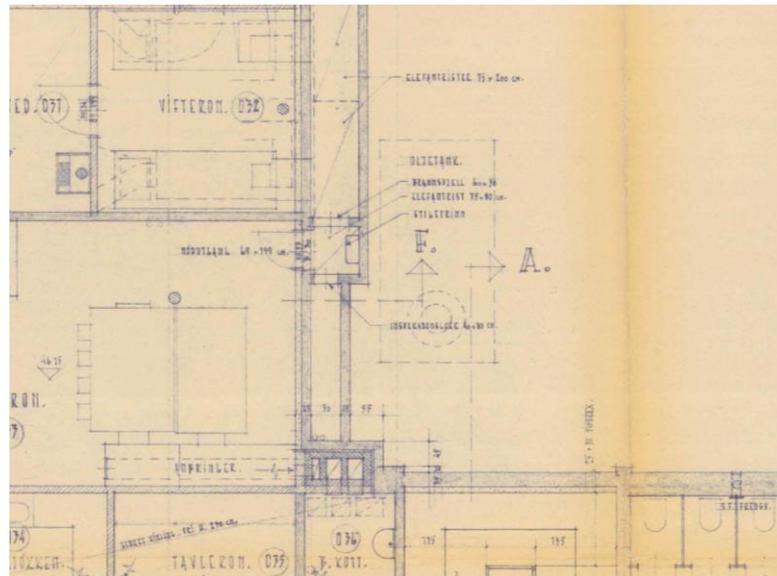
Det har vært, og er kanskje ennå en oljetank nedgravd i hjørnet utenfor Fløy A / Midtbygget (ved hovedinngang). Det må undersøkes om denne er der ennå, og eventuelt tømmes, graves opp og leveres til godkjent mottak iht. Forurensningsforskriften kap. 1. Det skal gis skriftlig melding til kommunen om at tanken graves opp. Dersom tanken er skadet må det undersøkes om grunnen er forurenset.

Figur 2.9: Utsnitt fra tegning «fløy B og Midt_1962-116_plan sokkel-etg»

Alle elementer tilknyttet oljefyringen må eventuelt tømmes for olje og demontres, eventuelle elektriske elementer må fjernes. Leveres som metall og EE-avfall.

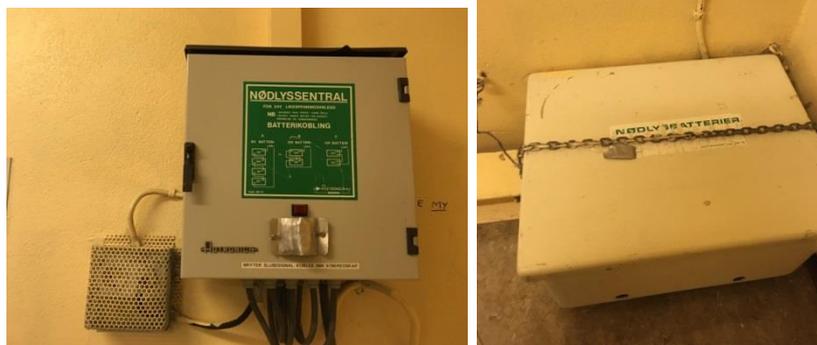
Nødllys / ledelys skal fjernes, og inneholder batterier som er farlig avfall. Batteriene skal behandles forsiktig og leveres i egnet emballasje slik at de beholdes hele, og beskyttes mot støt / kortslutning.

Figur 2.10: Batteribeholder på bildet til høyre.

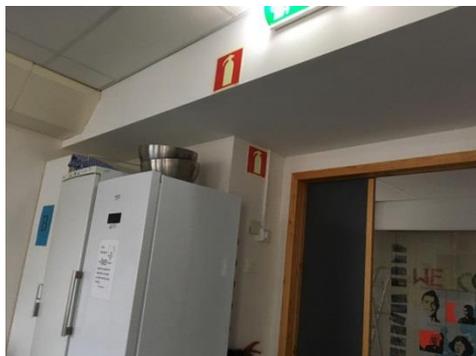
Selvlysende skilt kan inneholde farlige stoff. Ettersom mengden er så liten, sorteres disse sammen med EE-avfallet, og blir tatt hånd om av mottakeren for dette.

Figur 2.11: Eksempel på selvlysende skilt.

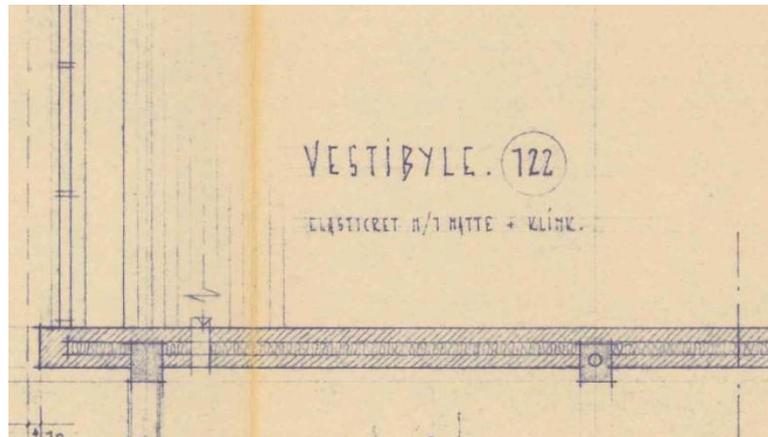
På tegningene av bygget er det i enkelte deler spesifisert «Elasticret». Dette er et tilsetningsstoff til betong som har vært forbundet med PCB. Vi fant imidlertid ikke nevneverdig innhold av PCB som vi har grunn til å tro kommer fra dette. Dette er konsistent med prøver tatt i andre bygg med samme spesifisering.

Figur 5.1: Utsnitt av originaltegning

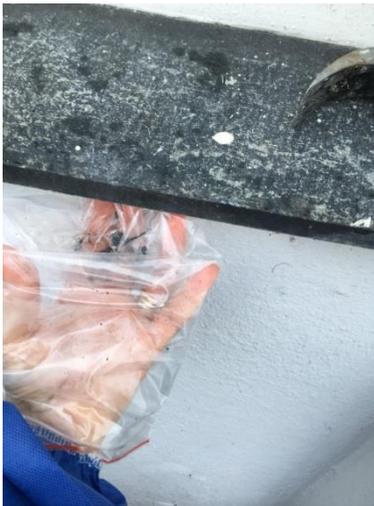
Nr	Beskrivelse prøvetakingspunkt	Analysert for	Resultat	Billedokumentasjon
1	Vindusbrett ute	Asbest	Påvist

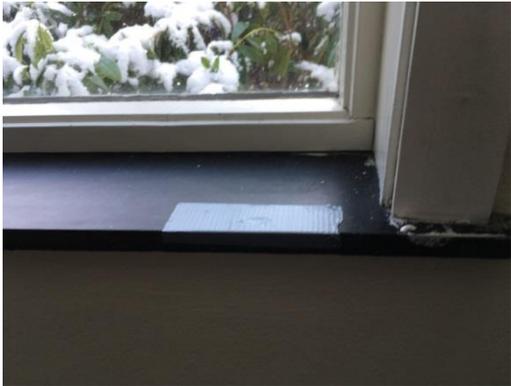
Nr	Beskrivelse prøvetakingspunkt	Analysert for	Resultat	Billedokumentasjon
2	Vindusbrett inne	Asbest	Påvist

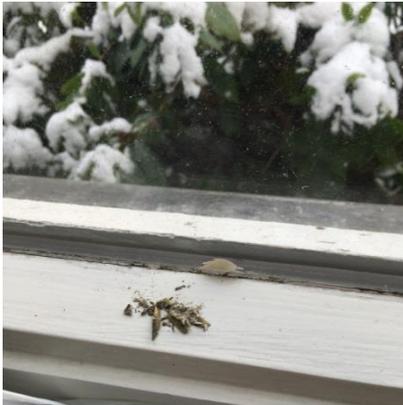
3	Vinduskitt	Asbest	Påvist

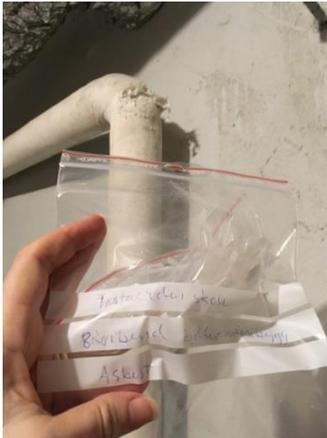
Nr	Beskrivelse prøvetakingspunkt	Analysert for	Resultat	Billedokumentasjon
8	Rørbend kjeller Mellombygg	Asbest	Påvist

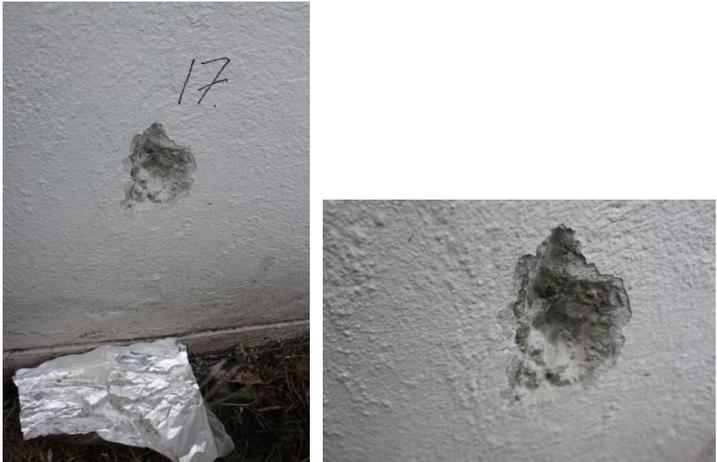
Nr	Beskrivelse prøvetakingspunkt	Analysert for	Resultat	Billedokumentasjon
17	Betong ute vegg Midtbygg	PCB	Ikke påvist

Metaller	<p>Påvist seks ulike tungmetaller, hvorav ingen over grenseverdiene for farlig avfall, men en overgrenseverdi i tabell 1 i Faktaark M-14:</p> <p>Cr 6+: 4,16 mg/kg Grenseverdi i tabell 1 i Faktaark M-14: 2 mg/kg</p>	
18	Rørisolasjon feierom	Asbest	Ikke påvist

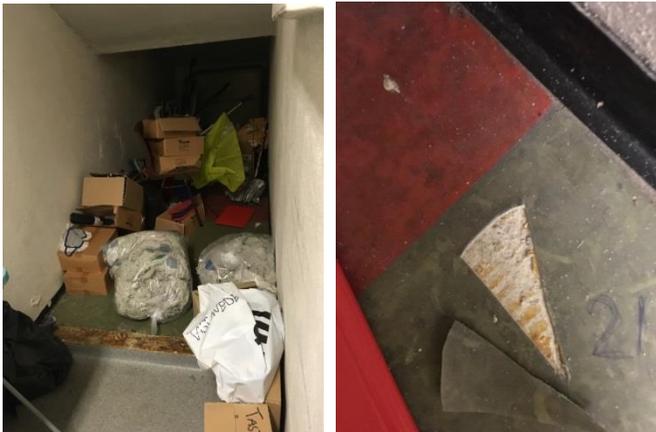
Nr	Beskrivelse prøvetakingspunkt	Analysert for	Resultat	Billedokumentasjon
21	Orginal Vinyl kjeller FløyB	Asbest	Påvist

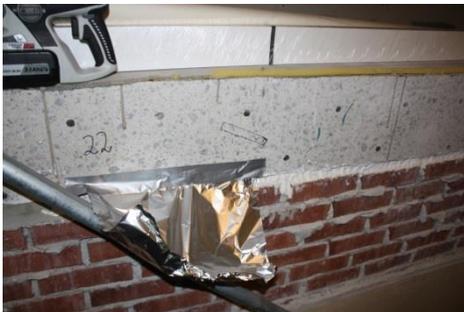
22	Betong dekke, loft Midtbygg	PCB	Ikke påvist

Metaller	<p>Påvist sju ulike tungmetaller, hvorav en over grenseverdiene for farlig avfall.</p> <p>En over grenseverdien i tabell 1 i Faktaark M-14.</p> <p>Krom: 3,21 mg/kg Grenseverdi i tabell 1 i Faktaark M-14: 2 mg/kg</p>

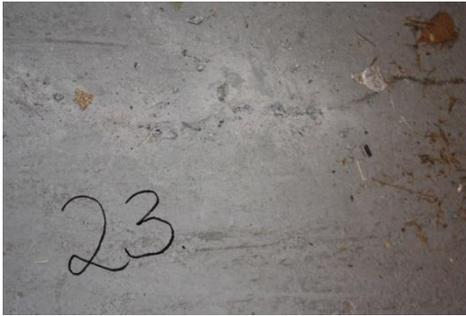
PCB over grenseverdi for å benytte betongen til nyttig formål ble funnet i et tilfelle; på malt gulvpuss i Midtbygget; se prøvetakingslogg s. 11.

Nr	Beskrivelse prøvetakingspunkt	Analysert for	Resultat	Billedokumentasjon
23	Maling + puss gulv u. etg Midtbygg	PCB	Påvist over grenseverdiene i tabell 2 i Faktaark M-14: 12,5 mg/kg Grenseverdi tabell 2: 1 mg/kg

Vi tror det vil bli vanskelig å skille betong fra ulike deler av bygget fra hverandre, og anbefaler derfor at all betong og puss leveres til deponi for ordinært avfall som forurenset betong, også det som måtte fjernes fra fløyene som skal rehabiliteres.
