TILSTANDSRAPPORT

RINDAL KOMMUNE SYKEHJEM

**OBJEKT
GNR 18 BNR 425
RINDAL KOMMUNE**

**DATO / REVISJON
28.05.2018 / 00**

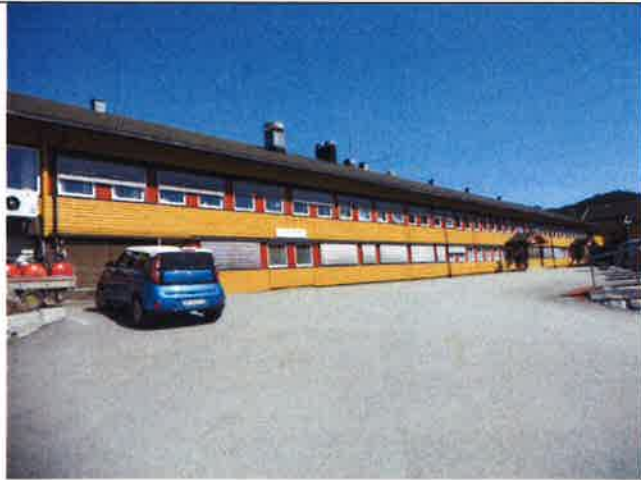
1974-bygget er et langt bygg i 2 etasjer og et stort loft med tekniske rom.

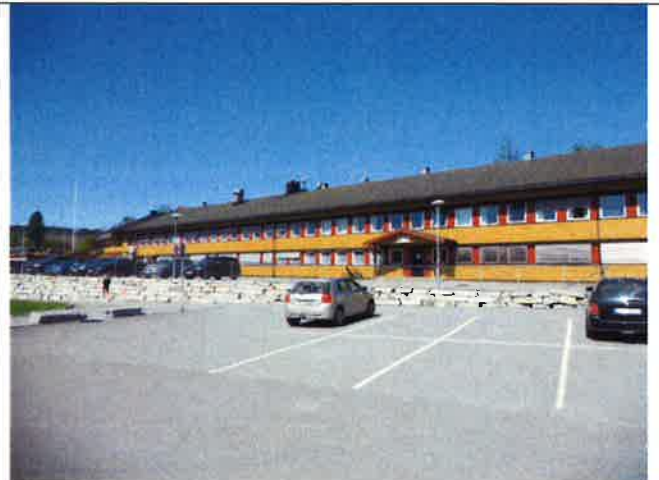
Bygget har store interne avstander

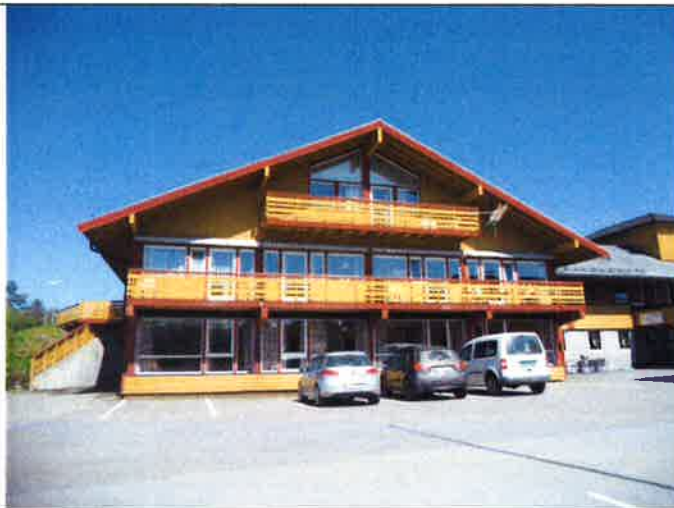
1984- bygget i 2 etasjer samt en loftsetasje

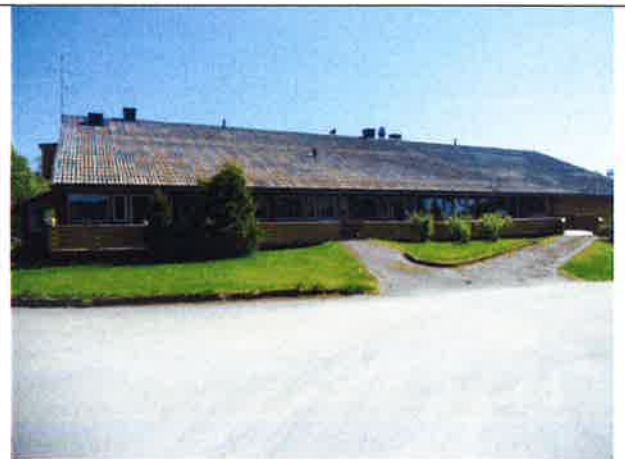
1984-bygget – 2. etasje, noe slitt takbelegg

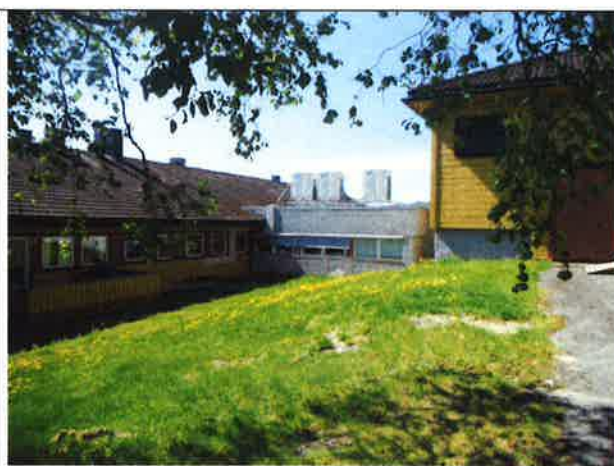
Kjøkkenet ses som et mellombygg i grått.

4.0	KONKLUSJONER	
4.01		<p>På bakgrunn av den gjennomgangen som nå skal foretas, ser vi for oss at det vil være fornuftig å rive 1974-bygget med sine tilbygg fra 1994 og 2001. Videre vil det høyst sannsynlig være fornuftig å rive det som i dag er hovedinngang og kjøkken.</p> <p>På frigjort areal kan men dermed bygge opp igjen ny bygningsmasse med nye funksjoner tilpasset dagens krav og aktivitet.</p>

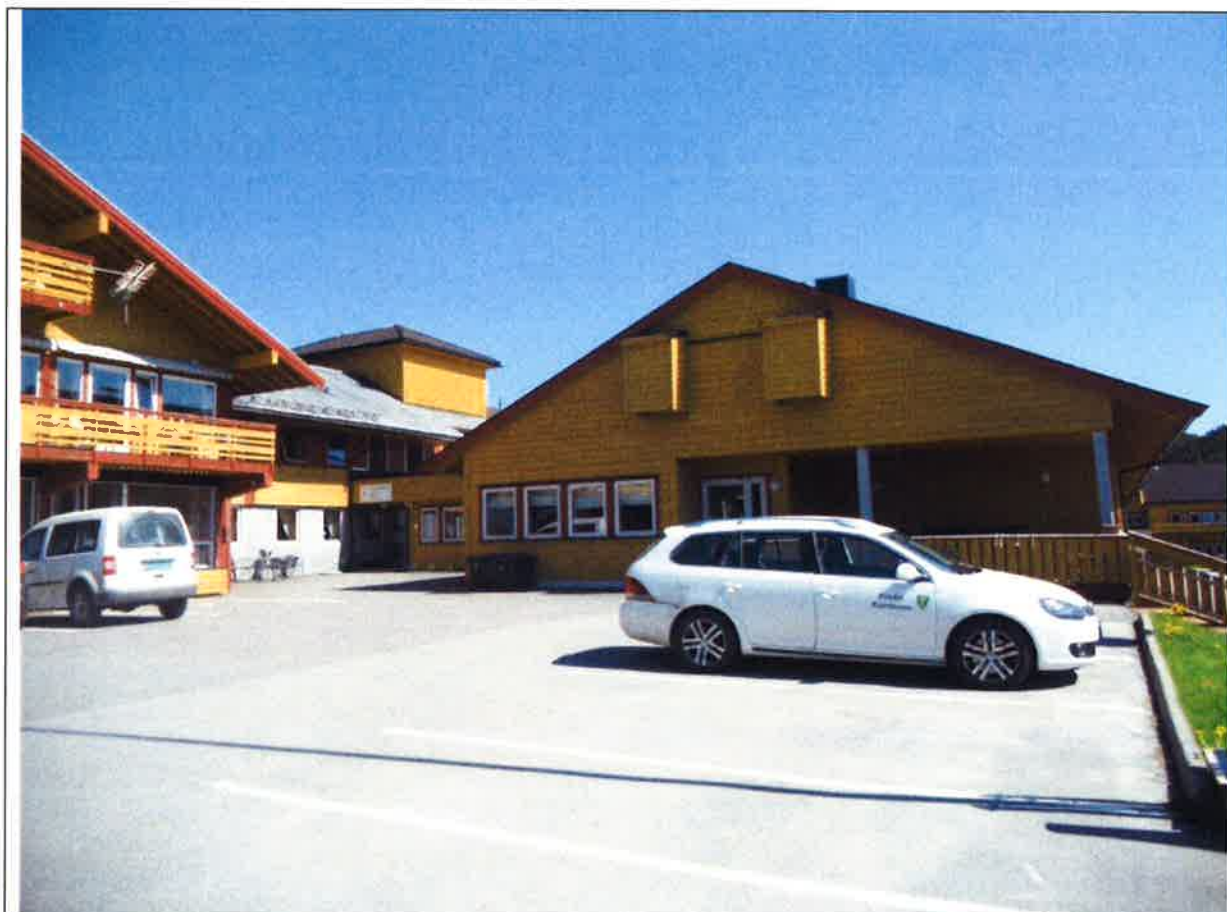
Hovedinngangen ses inne i kroken samt at man ser gavlveggen av 1974 – bygget med tilbygg fra 2001 nærmest. Anbefalt grensesnitt ses dermed inne i kroken av bygget.
