RIK Arkitektur

Statsbygg Region Øst

Rev	Dato	Beskrivelse	Sign	Kontr
Prosjekt		RRA. Fasaderehabilitering	Fase	
Tekst		Skader type - Fasade Nordvest-R2	Prosj.nr. 18564	Målestokk / Format 1:100/A3
Tegningsnr.		18564-A-20-40-001	Tegn./Kontr. JH / KLA	Opprettet dato 20.02.2019
			Disiplin ARK	Revisjon Status

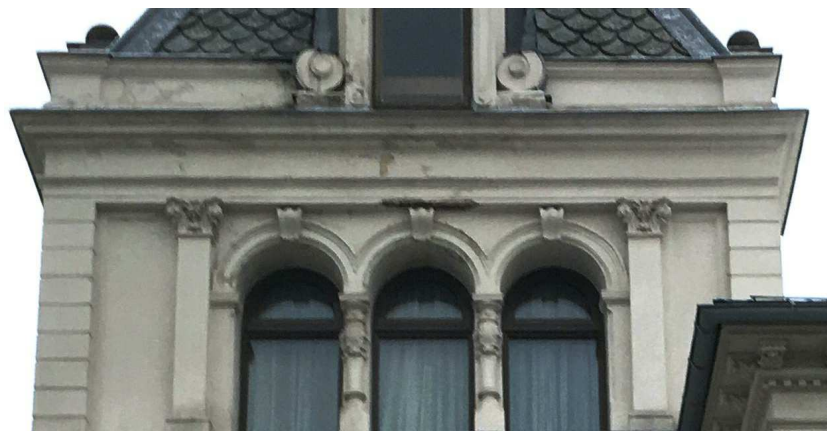
1. Frostsprengning

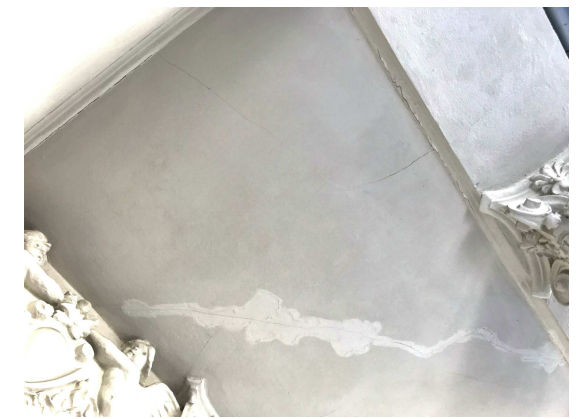
2. Fuktskade på himling over innebygd balkong 2.etg

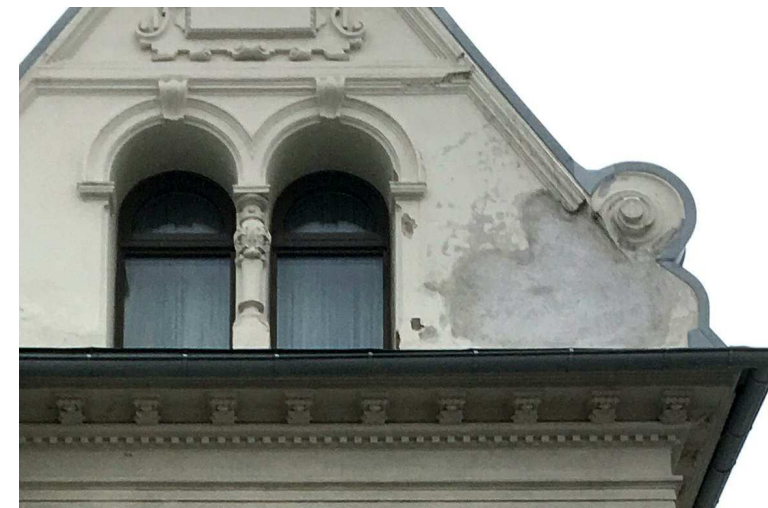
3. Midletidig utbedring av frotskade

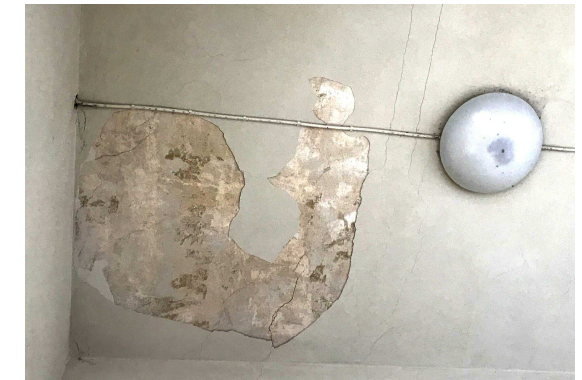
4. Fuktskade på himling over innebygd balkong 1.etg

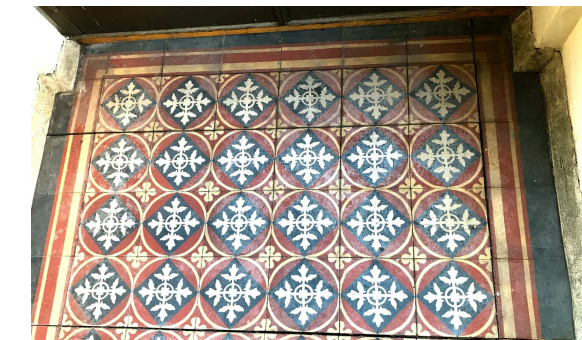
6. Fuktskade på gulvet over innebygd balkong 1.etg

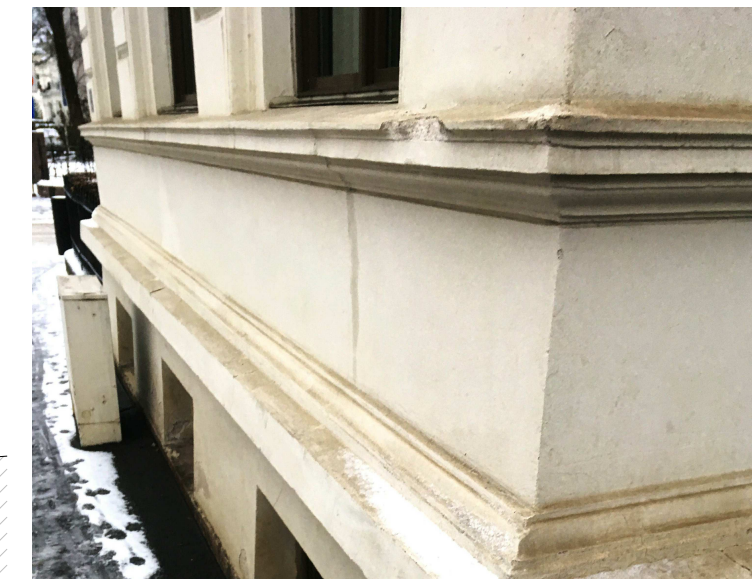
5. Frost/fukt skade på trekning

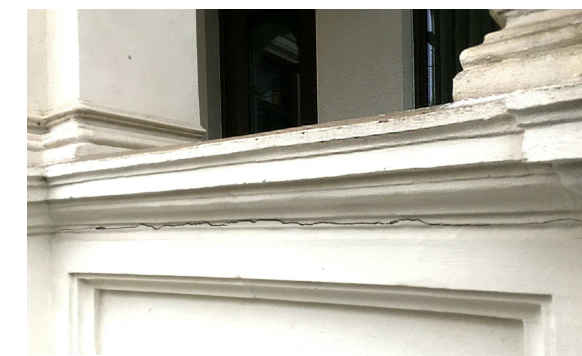
7. Avskalling av puss
