NOTAT

Oppdragsnavn **OUS Aker sykehus – miljøkartlegging bygg 5, heis 8, 9 og 10**

Miljøsaneringsbeskrivelse av heiskonstruksjoner ved Aker sykehus i Oslo kommune.

Dato 06.12.2018

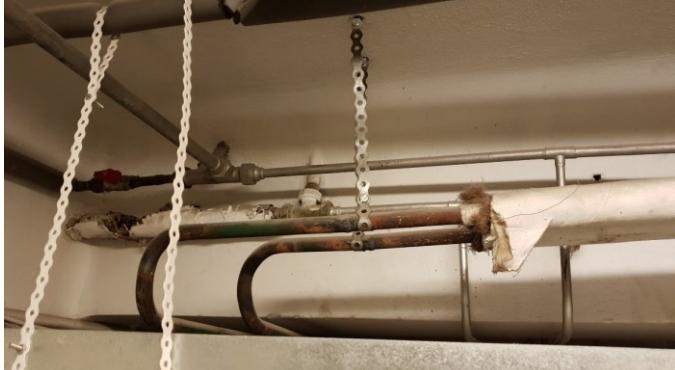
Heis 9, elektrisk anlegg fra 1996.	Bilder
Prøve 9-1 Rørisolasjon fra varmtvannsrør gjennom heismaskinrommet. Analysert for asbest

Analyseresultatene til betongprøvene fra samtlige heismaskinfundamenter viser at disse er forurensset med tungmetaller og PCB. Heismaskinfundamentet til heis 10 er klassifisert som farlig avfall på bakgrunn av konsentrasjonen av PCB. Det ble påvist asbest i rørisolasjon på varmtvannsrør som går gjennom heismaskinrommet til heis 9.

Deres prøvenavn	9-1					
Prøvetaker	Rørisolasjon THBR					
Labnummer	N00622858					
Analyse	Resultater	Enhet	Metode	Utført	Sign	
Aktinolittasbest a ulev	n. d.	--	5	2	MAMU	
Amosittasbest a ulev	n. d.	--	5	2	MAMU	
Antofylittasbest a ulev	n. d.	--	5	2	MAMU	
Krysotilasbest a ulev	påvist	--	5	2	MAMU	
Krokidolittasbest a ulev	n. d.	--	5	2	MAMU	
Tremolittasbest a ulev	n. d.	--	5	2	MAMU

Avfallet må saneres av firma med godkjenning i henhold til gjeldende lover og forskrifter for den aktuelle typen sanering. Avfallet skal kildesorteres, og deretter oppbevares i lukket beholder eller låsbar container. Alt farlig avfall skal leveres til mottak som har gyldig godkjennelse for den aktuelle avfallsfraksjonen.

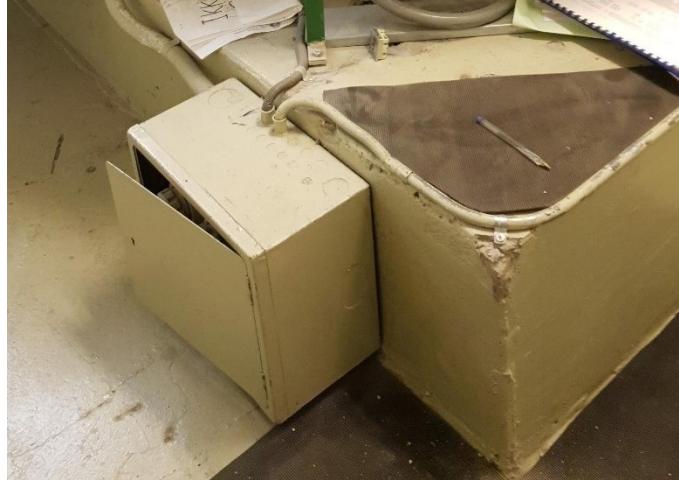
Heis 10, elektrisk anlegg fra 1997.	Bilder
<p>Prøve 10-1</p> <p>Betongprøve av heismaskinfundament.</p> <p>Analysert for tungmetaller og PCB.</p>

Deres prøvenavn	10-1					
	Betong					
Prøvetaker	THBR					
Labnummer	N00622861					
Analyse	Resultater	Usikkerhet (±)	Enhet	Metode	Utført	Sign
As (Arsen) a ulev	1.7	2	mg/kg	1	1	SAHM
Cd (Kadmium) a ulev	0.34	0.102	mg/kg	1	1	SAHM
Cr (Krom) a ulev	21	6.3	mg/kg	1	1	SAHM
Cu (Kopper) a ulev	18	5.4	mg/kg	1	1	SAHM
Hg (Kvikksølv) a ulev	0.03	0.02	mg/kg	1	1	SAHM
Ni (Nikkel) a ulev	15	4.5	mg/kg	1	1	SAHM
Pb (Bly) a ulev	90	27	mg/kg	1	1	SAHM
Zn (Sink) a ulev	92	27.6	mg/kg	1	1	SAHM
PCB 28 a ulev	<0.0020		mg/kg	2	1	SAHM
PCB 52 a ulev	100	30	mg/kg	2	1	SAHM
PCB 101 a ulev	200	60	mg/kg	2	1	SAHM
PCB 118 a ulev	130	39	mg/kg	2	1	SAHM
PCB 138 a ulev	120	36	mg/kg	2	1	SAHM
PCB 153 a ulev	75	22.5	mg/kg	2	1	SAHM
PCB 180 a ulev	12	3.6	mg/kg	2	1	SAHM
Sum PCB-7 *	637		mg/kg	2	1	SAHM
Cr6+ *	2.3		mg/kg	3	1	SAHM
Knusing *	-----			4	1	SAHM

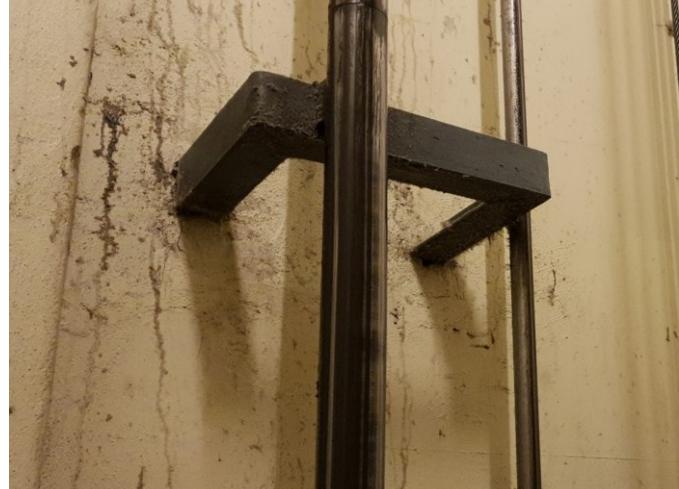
<p>Prøve 10-2</p> <p>Betongprøve fra vegganker i sjakt til heisskinner.</p> <p>Analysert for tungmetaller, PCB og asbest.</p>

Deres prøvenavn	10-2					
Prøvetaker	Betong THBR					
Labnummer	N00622862					
Analyse	Resultater	Usikkerhet (\pm)	Enhet	Metode	Utført	Sign
As (Arsen) a ulev	0.7	2	mg/kg	1	1	SAHM
Cd (Kadmium) a ulev	0.78	0.234	mg/kg	1	1	SAHM
Cr (Krom) a ulev	19	5.7	mg/kg	1	1	SAHM
Cu (Kopper) a ulev	24	7.2	mg/kg	1	1	SAHM
Hg (Kvikksølv) a ulev	0.08	0.024	mg/kg	1	1	SAHM
Ni (Nikkel) a ulev	21	6.3	mg/kg	1	1	SAHM
Pb (Bly) a ulev	43	12.9	mg/kg	1	1	SAHM
Zn (Sink) a ulev	1500	450	mg/kg	1	1	SAHM
PCB 28 a ulev	<0.0020		mg/kg	2	1	SAHM
PCB 52 a ulev	<0.0020		mg/kg	2	1	SAHM
PCB 101 a ulev	0.028	0.0084	mg/kg	2	1	SAHM
PCB 118 a ulev	<0.0020		mg/kg	2	1	SAHM
PCB 138 a ulev	0.021	0.0063	mg/kg	2	1	SAHM
PCB 153 a ulev	0.017	0.0055	mg/kg	2	1	SAHM
PCB 180 a ulev	0.017	0.0055	mg/kg	2	1	SAHM
Sum PCB-7 *	0.0830		mg/kg	2	1	SAHM
Cr6+ *	0.59		mg/kg	3	1	SAHM
Knusing *	-----			4	1	SAHM
Aktinolittasbest a ulev	n. d.		--	5	2	MAMU
Amosittasbest a ulev	n. d.		--	5	2	MAMU

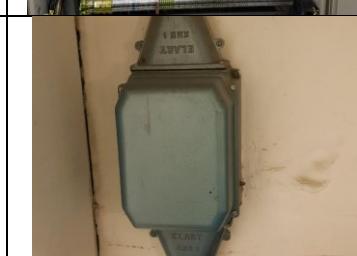
EE-Avfall	Bilder
<p>Det er observert EE-avfall i heismaskinrommene, på heiskupéen og i sjaktene til samtlige av de undersøkte heisene ved Aker sykehus. EE-avfall deklarereres og levers som egen fraksjon til godkjent mottak.</p>

Det er også observert EE-avfall i heismaskinrom, i heiskupéer, samt i heissjakter. EE-avfall deklarereres og leveres som egen fraksjon til godkjent mottak.
