# Trysil ungdomsskole

## Brannteknisk tilstandsvurdering, F-002

Gnr./bnr. 31/178

2016-02-21 Oppdragsnr.: 5152989

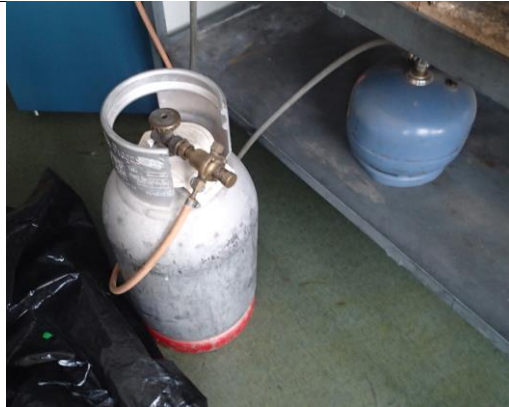
ID	Stikkord	Beskrivelse av feil og tiltak	Tilstand
3a	Spesiell risiko, gass # 3-4 001 Metallarbeid	<p>For beskrivelse omkring spesiell risiko i bygningen, se kapittel 2.1.6.</p> <p>Skolen er plassert i risikoklasse 3, og iht. TEK-10 forutsettes det at det ikke forekommer virksomhet eller aktivitet som lett kan medføre brann. Bruk av brennbar gass kan være en brannfarlig aktivitet.</p> <p>Feilen/mangelen er først og fremst knyttet til at det ikke er gjennomført noen risikovurdering i forbindelse med bruk av gass i bygningen. Det henvises til Direktoratet for samfunnssikkerhet og beredskaps (DSB) Forskrift om håndtering av farlig stoff, med veiledning og temaveiledninger.</p> <p>En risikovurdering vil danne grunnlag for å vurdere hvordan skolen kan oppbevare gass på en sikker måte, og hvilke tiltak som må iverksettes for å avverge eller begrense konsekvenser ved evt. ulykkeshendelser. Gasslekkasjer kan oppstå som følge av hardt støt mot flaskehalsen eller reguleringsventil. Risikovurderingen kan f.eks. resultere i at gass må sikres mot velt, at gass må lagres utendørs eller på annet sikkert oppbevaringssted, eller organisatoriske krav.</p> <p>Det manglet advarselskilt som viser at gass er lagret i området.</p> <p>Forholdet er kun plassert i tilstandsgrad 2, da det er snakk om en forholdsvis liten mengde gass.</p>	2

*Propanflaske som er usikret mot velt.*

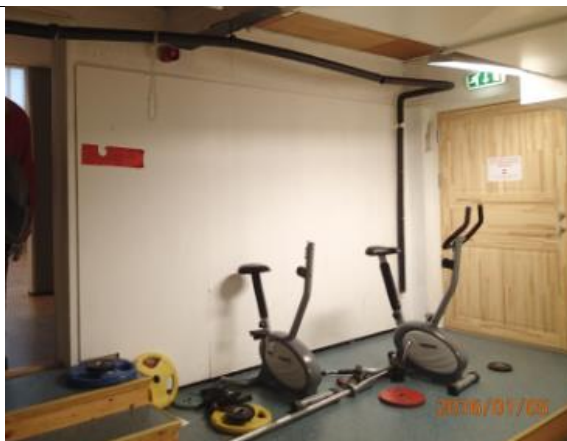
6c	<p><i>Branncelleoppdeling</i></p> <p><b># 6-1</b></p> <p><b>12 Gymsal</b></p>	<p><b><u>Rømningsvei fra 12 Gymsal</u></b></p> <p>Den ene rømningsutgangen fra gymsalen går via en annen branncelle (14 Trim). Rømningsveien er ikke utført som egen branncelle (fluktvei), men forholdet er vurdert som nokså bra og gis en lav tilstandsgrad, jmf. de vurderinger og forutsetninger som er angitt i kapittel 2.5.</p> <p>Lukking av avvik vil være å oppføre rømningsveien som en egen branncelle med branncelleskillende konstruksjoner EI 60 mot 14 Trim og 15 Data.</p>	1

*Fluktvei fra gymsal via trimrom.*

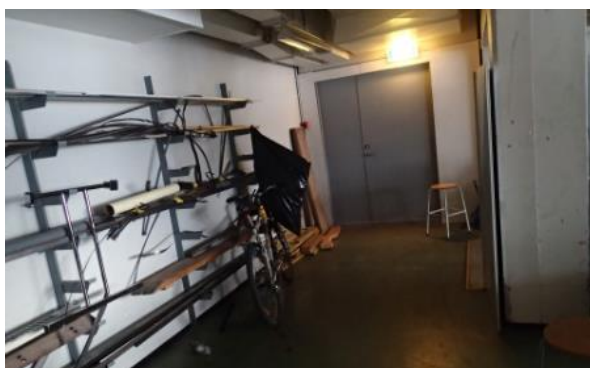
018 Korridor var stengt (låste dører) og utilgjengelig som rømningsvei. Dette medfører at prinsippet om utgang fra branncelle (bl.a. 024 Elevgarderobe, 008 Renhold personal og 006 Forming/tegning/tekstil) til rømningskorridor med to uavhengige rømningsretninger bortfaller. Korridoren må være tilgjengelig for rømning, noe som betyr at dørene i korridoren ikke kan være låst.

Det er åpen forbindelse mellom 001 Metallarbeid (hvor det bl.a. benyttes brennbar gass) og rømningsveien, se bildet under. Det må derfor etableres nytt branncelleskille (og ny dør) mot 001 Metallarbeid, slik at rømningskorridor forlenges.

*Rømningskorridor med åpen forbindelse til 001 Metallarbeid (ligger til høyre i bildet).*

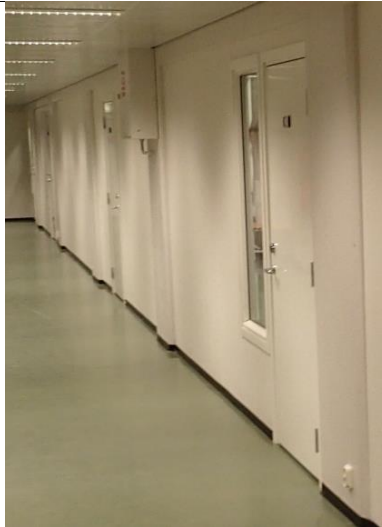
<p>6e</p>	<p><i>Branncelleoppdeling</i></p> <p><b># 6-1</b></p> <p><b>Underetasje</b></p>	<p><b><u>Brannceller med ulik virksomhet</u></b></p> <p>Rom 004 Trearbeid, 002-003 Tekstil og 001 Metallarbeid er atskilte rom, men skillene mellom rommene har redusert ytelse, noe som gjør at rommene er plassert i samme branncelle. Virksomhetene i disse undervisningsrommene kan betegnes som ulik, og rommene skal i utgangspunktet være plassert i egne brannceller med branncellebegrensende skiller EI 60.</p> <p>Forholdet plasseres i TG 1 fordi spredning mellom brannceller har liten betydning for rømning.</p>	<p>1</p>
<p>6f</p>	<p><i>Brannmotstand på branncellebegrensende vegger</i></p> <p><b># 6-6</b></p> <p><b>Hele bygget</b></p>	<p>Innvendige prefabrikkerte lettvegger (systemvegger) består i hovedsak av ett lag gips (13 mm) på hver side, stålprofiler, og med mellomliggende fyll av mineralull (ca. 50 mm). Generelt er systemvegger i korridorer preget av slitasje på overflater og enkelte skader, men de fremstår som hele og tette.</p> <p>Basert på samtale med leverandør av systemvegger og sammenlignbart produktdatablad (Moelven Modus), er veggelementene vurdert til ikke å tilfredsstillende 60 min brannmotstand, men EI 30. Iht. Moelven Modus må slike systemvegger utstyres med brannstrips for å oppnå EI 60.</p> <div data-bbox="509 1059 928 1603" data-label="Image"> </div> <p><i>Innvendige lettvegger (systemvegger).</i></p> <p>Branncellebegrensende skiller i tilknytning til klasserom og 017 Korridor i underetasjen er av nyere dato, men de er prosjektert og bygget som EI 30, noe som er feil prosjektering.</p> <p>Generelt er brannmotstanden til branncellebegrensende systemvegger for lav i forhold til kravet på EI 60. Manglende brannmotstand på korridorvegger gis tilstandsgrad 1. Dette er basert på forutsatt oppbygning av konstruksjon, jmf. kapittel 2.2, og vurderinger i kapittel 2.3.</p>	<p>1</p>

*Branncellevegger av nyere dato i underetasje.*

Eventuell lukking av avvik vil medføre at vegger må skiftes ut til vegger med brannmotstand EI 60.

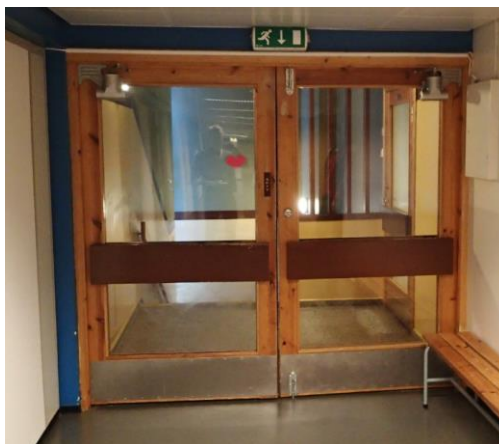
To-fløyete dører mellom trapperom og mellomliggende rom (korridorer/ganger) er ikke brannklassifiserte og har ikke tilfredsstillende brannmotstand. Dørene, se bilder under, antas å være opprinnelige dører.

Generelt fremstår dørene som svake ift. røyktetthet, da det er gliper mellom dørbladene og mot gulv. Det er også glassfelter i dørbladene, og noen felter har sikkerhetsglass (har ikke definert brannmotstand).

*To-fløyete dør i rømningsvei som forbinder trapperom og rømningskorridor.*

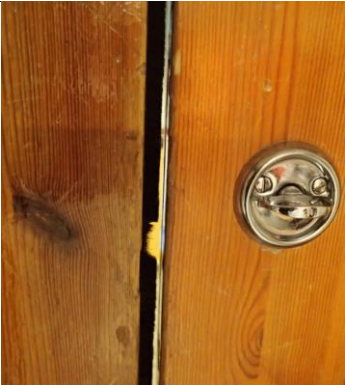
<p><i>Gliper mellom dørblader på to-fløyet dør.</i></p> <p>To-fløyete dører mot begge hovedtrapperom og bitrapperom i alle etasjer må skiftes ut til dører med riktig krav til brannmotstand, minst klasse E 30-CS<sub>a</sub> [F 30 S].</p>	
<p>6h</p>	<p><i>Brannmotstand på branncellebegrensende dører</i></p> <p><b># 6-7</b></p> <p><b>Hele bygget</b></p>	<p><b><u>Dører: branncelle - korridor</u></b></p> <p>Generelt mangler dører brannklassifisering. Enkelte dører med heve-/senketerskel i branncelleskiller mot korridorer har gliper/åpninger mot gulv. Dørene har derfor svakheter i forhold til røyktetthet.</p> <p>For å lukke avviket må tersklene skiftes, eller det må gjøres andre tiltak som gir tilfredsstillende røyktetthet.</p>

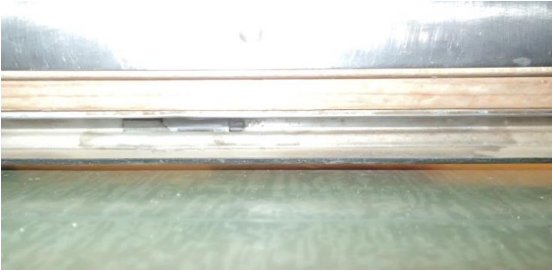
<p><i>Heve-/senketerskel som er utett mot gulv.</i></p> <p>Dører i branncellebegrensende skiller i tilknytning til klasserom og 017 Korridor i underetasjen som er av nyere dato har klassifisering EI 30, samt slepelist, men det mangler terskel. Terskler må monteres.</p> <p>Omfanget av nevnte dørfeil i forhold til røyktetthet er stort, og feilen er derfor vurdert til tilstandsgrad 2.</p> <p>Det henvises til SINTEF Byggforsk 534.141.</p> <p>Det påpekes at alternative terskelløsninger krever periodiske kontroller og utskiftninger.</p>	<p>2</p>

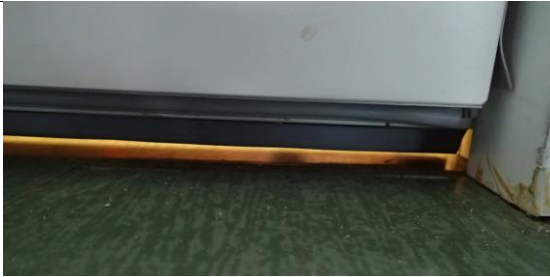
<p><i>Manglende terskel ved dør til korridor i underetasje.</i></p>	
<p>6i</p>	<p><i>Brannmotstand på branncellebegrensende dører</i></p> <p><b># 6-7</b></p> <p><b>Enkelte steder</b></p>	<p><b><u>Dører: spesiallagde</u></b></p> <p>Enkelte dører i bygningen er spesiallagde på grunn av særegne utsparingsmål for dører i vegg. Dette gjelder bl.a. dører til korridor fra elevgarderober, og i 12 Gymsal.</p> <p>Dørene er laget i kryssfiner, og har noen svakheter når det gjelder røyktetthet, som f.eks. dør til 22 Vaskesentral/gang fra 12 Gymsal (se bildet under).</p>

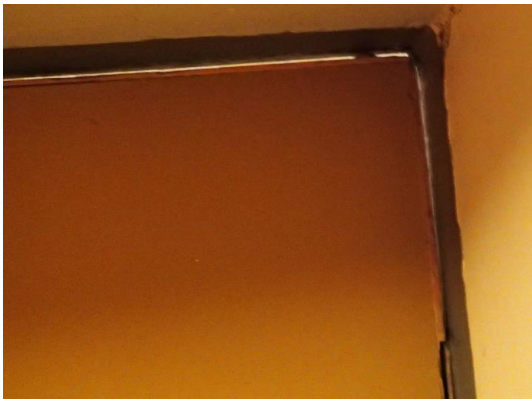
<p><i>Dårlig og utett dør i 12 Gymsal mot 22 Vaskesentral/Gang.</i></p> <p>Forholdet må utbedres. Dørene kan oppgraderes med tettelister slik at det blir god tetning mot side-, topp-, og bunnkarm. Tiltaket nedgraderer avviket fra TG2 til TG1. Alternativet er å erstatte dørene med nye brannklassifiserte dører.</p> <p>Løsninger/metoder er diskutert med vaktmester. Det henvises til SINTEF Byggforsk 734.503.</p>	<p>2</p>

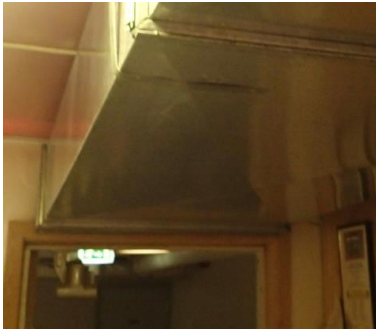
<p>8b</p>	<p><i>Spredning av røyk i kanalnett</i></p> <p><b># 8-3</b></p> <p><b>07 Gang/ 29 Gang</b></p>	<p>I 07 Gang finnes det ventilasjonskanal som sørger for avtrekk fra 09 Skytebane mot 29 Gang. Skytebanen ligger i samme branncelle som 08 Vaktmester, et rom med vesentlig brannrisiko. Dersom det skulle begynne å brenne i arealer ved skytebanen så er avtrekket en meget uheldig løsning, da røyk dermed kan spres direkte til hovedtrapperommet/rømningsveien via kanalen. Forholdet er derfor betraktet som en alvorlig feil, og det må etableres ny ventilasjonsløsning for skytebane, evt. må kanalen sikres med brannspjeld.</p>

<p><i>Ventilasjonskanal som fungerer som avtrekk fra skytebane til rømningsvei.</i></p>	<p>3</p>
<p>8c</p>	<p><i>Branntettinger vann-/avløpsrør</i></p> <p><b># 8-5</b></p> <p><b>Enkelte steder</b></p>	<p>Detaljert kartlegging er ikke utført, og Norconsult er usikre om gjennomføringer er tilfredsstillende brannsikret i hele skolen. Mer detaljert kartlegging ifm. planlagte byggearbeider må derfor gjennomføres.</p> <p>Eventuelle avvik plasseres vanligvis i TG1 fordi spredningen normalt forekommer fra branncelle til branncelle som ikke er rømningsvei, og fordi rom med denne typen rørgjennomføring normalt har lite brannenergi (toaletter/garderober).</p> <p>Fraviket kan lukkes ved å branntette med godkjent tettemasse.</p>

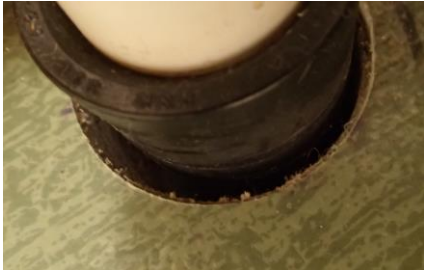
<p><i>Manglende branntetting, vann-/avløpsrør.</i></p>	<p>1</p>

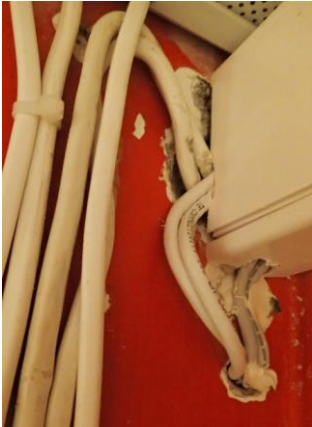
<p>8d</p>	<p><i>Branntettinger elektriske installasjoner</i></p> <p><b># 8-7</b></p> <p><b>Enkelte steder</b></p>	<p>Enkelte steder mangler det branntettinger ved elektriske installasjoner som f.eks. ved kabelgjennomføringer i branncellebegrensende vegger. Det dreier seg imidlertid om små hull.</p> <p>Det er viktig å tette ved gjennomføringer i branncelle-rømningsvei. Manglende branntetting her plasseres i TG2. Ved utettheter ved gjennomføringer mellom to ulike brannceller som</p>	<p>2/1</p>

<p>ikke er rømningsvei (f.eks. mellom klasserom) gis feilen TG1. Fraviket kan lukkes ved å brannette med godkjent tettemasse.</p>

<p><i>Manglende branntetting, elektrisk installasjon.</i></p>	
8e	<p><i>Strømforsyning til brannverninstallasjoner</i> <b># 8-9</b> <b>Hele bygget</b></p>	<p>Det ble opplyst fra vaktmester at det på TUS kun er satt krav om sikker strømforsyning på 20 min til branntekniske installasjoner (TUS har desentralisert anlegg). Ved funksjonstesting av f.eks. markeringsskilt som viser utganger, testes det i praksis at strømforsyningen fungerer i 20 min etter bortfall av kunstig belysning/”strømbrydd”. Dette er en feil, da kravet til strømforsyning er på 60 minutter. Feilen plasseres imidlertid i TG1 på grunnlag av at evakueringstiden i bygget forventes å være lav (mindre enn 5 min), jmf. kapittel 2.3.</p>	1
8f	<p><i>Kjøkkenavtrekk</i> <b># 8-10</b> <b>108 Skolekjøkken</b></p>	<p>Kjøkkenavtrekk fra komfyrer er dårlig. Det er opplyst om at avtrekk fra skolekjøkken er koblet til samme ventilasjonssystem som i resten av bygningen. Oppsamling/avleiring av fett i avtrekkskanaler kan forårsake antennelse og brann, samt raskere brannspredning. Det er derfor behov for rensing av avtrekkskanaler i skolekjøkken.</p>	2

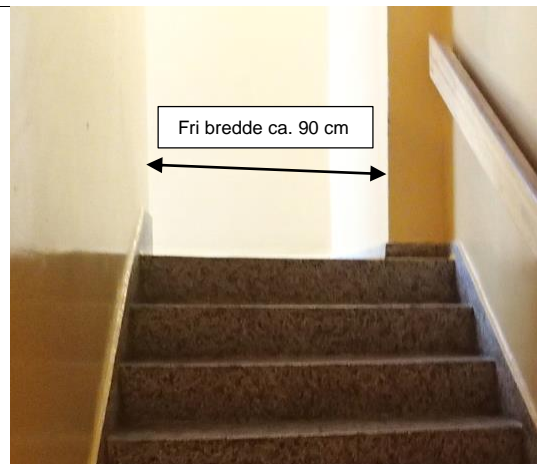
ID	Stikkord	Beskrivelse av feil og tiltak	Tilstand
12a	Utgang fra rømningsvei, og bredde og høyde i rømningsvei <b># 12-1 og # 12-2</b> <b>Bitrapperom</b>	Fri bredde på utgang fra bitrapperom til det fri i underetasje er ca. 70 cm. Fri bredde i trappeløpet er ca. 115 cm (inkl. rekkverk). Ved trapperepos i alle etasjer finnes det en innsnevring/smalt parti som gjør at fri bredde er ca. 90 cm, som vist på bildet under.	2/1

*Fri bredde ved trapperepos i bitrapperom.*

Iht. ny forskrift er kravet til fri bredde i rømningsvei, og på dør i rømningsvei, minst 1.2 m (i Kap. 32 Skoler, barnehager og fritidshjem i BF-85 er det krav om fri bredde minst 1.3 m i rømningsvei for elever, dvs. noe strengere krav). Dette betyr at fri bredde i bitrapperom og i utgang fra bitrapperom er for lite ift. ytelseskravene.

Avviket/feilen ift. fri bredde i trappeløpet er vurdert som noe mindre (TG1). Eksisterende planløsning gjør det også vanskelig å øke bredden i selve trappeløpet. Forutsatt en godt organisert evakueringsplan kombinert med heldekkende brannalarmanlegg ved TUS, så kan dette kompensere noe for redusert bredde og evt. litt forlenget forflytningstid i trappeløpet. Se ellers kap. 2.1.2, 2.3. og 2.7.4.

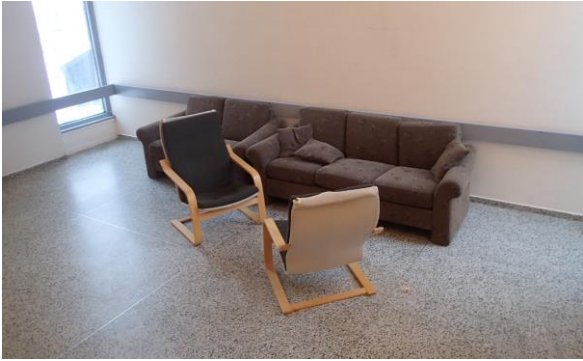
12b	<p><i>Gjenstander i rømningsvei</i></p> <p><b># 12-3</b></p>	<p>Ved befaring ble det observert lagring av møbler i hovedtrapperom. Møblene er ikke plassert slik at de hindrer fremkommelighet i trapperommet. Oppføringen i denne typen møbler kan derimot være lettantennelig og medføre stor brannfare ved utilsiktet eller tilsiktet</p>	2
-----	--	---	---

<p><b>Hovedtrapperom,</b></p>	<p>antennelse. Møblene i hovedtrapperommet må fjernes.</p>

<p><i>Møbler i hovedtrapperom/rømningsvei.</i></p>	
<p>12c</p>	<p><i>Gjenstander i rømningsvei</i></p> <p><b># 12-3</b></p> <p><b>018 Korridor, 14 Trim, korridorer generelt</b></p>	<p>Korridorer som er rømningsvei inneholder gjenstander som treningsutstyr, reoler/skap, klær og trelast.</p>

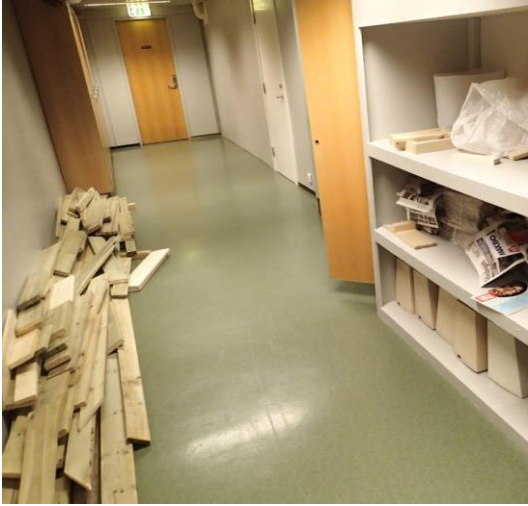
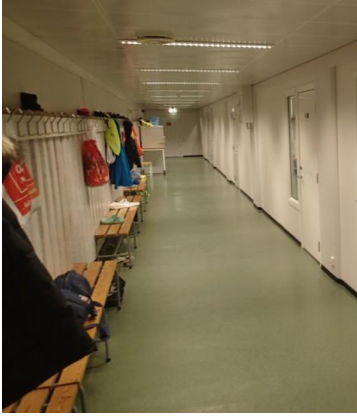
<p><i>Reoler/skap og materialer i 018 Korridor/rømningsvei.</i></p>

<p><i>Oppbevaring av klær i rømningskorridor.</i></p> <p>Avviket kan utbedres ved å anordne låsbare elevskap og andre lagringskap i ubrennbare materialer eller oppbevare inventar andre steder enn i rømningsvei.</p>	<p>1</p>
