## Tilstandsvurdering Gjøvik fengsel – vinduer

<b>Adresse</b>	Skolegata 1	<b>Gnr./Bnr.</b>	61/1011
<b>Kommune</b>	Gjøvik	<b>Postnummer/sted</b>	2821/Gjøvik
<b>Byggeår</b>	1862	<b>Bygningstype</b>	Fengsel
<b>Utført av</b>	Cathrine Dahl Rian/ UnionConsult	<b>Dato</b>	04.12.2018

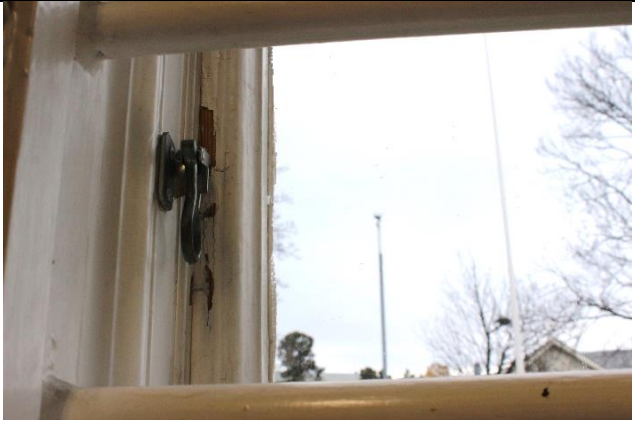
Vindusnummer	1	Romnummer	143
Varevindu	Ingen skader		
Ytre vindu	<ul style="list-style-type: none"> <li>- Oppsprukket kitt</li> <li>- Rustet beslag</li> <li>- Malingsflass innvendig og utvendig ramme</li> <li>- Malingsflass karm</li> </ul>		
Bunnkarm	Ingen skader		
Innvendige beslag	Gammel type		
Ytre beslag	Rustskader		
Annet	-

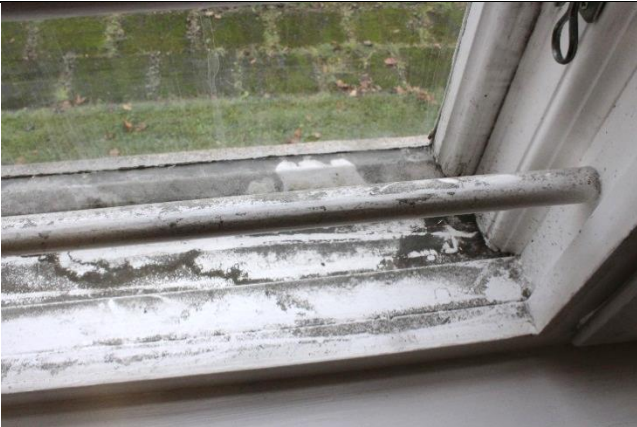
Vindusnummer	2	Romnummer	142
Varevindu	Ingen skader		
Ytre vindu	<ul style="list-style-type: none"> <li>- Oppsprukket kitt</li> <li>- Rustet beslag</li> <li>- Malingsflass innvendig og utvendig ramme</li> <li>- Malingsflass karm</li> </ul>		
Bunnkarm	Ingen skader		
Innvendige beslag	Gammel type		
Ytre beslag	Rustskader		
Annet	-

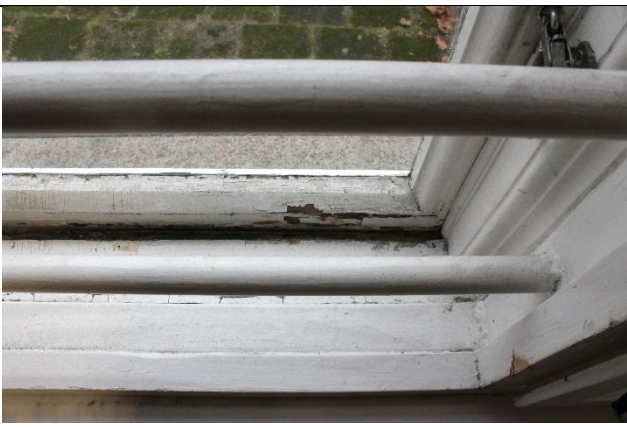
Vindusnummer	3	Romnummer	141
Varevindu	Ingen skader		
Ytre vindu	<ul style="list-style-type: none"> <li>- Oppsprukket kitt</li> <li>- Rustet beslag</li> <li>- Malingsflass innvendig og utvendig ramme</li> <li>- Malingsflass karm</li> <li>- Skadet karm</li> </ul>		
Bunnkarm	Ingen skader		
Innvendige beslag	Gammel type		
Ytre beslag	Rustskader		
Annet	-

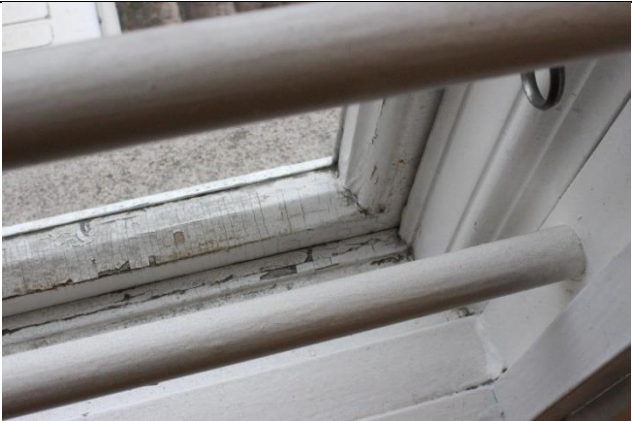
<b>Vindusnummer</b>	<b>4</b>	<b>Romnummer</b>	<b>139</b>

<b>Varevindu</b>	Ingen skader			
<b>Ytre vindu</b>	<ul style="list-style-type: none"> <li>- Oppsprukket kitt</li> <li>- Rustet beslag</li> <li>- Malingsflass innvendig og utvendig ramme</li> <li>- Malingsflass karm</li> </ul>			
<b>Bunnkarm</b>	Ingen skader			
<b>Innvendige beslag</b>	Gammel type			
<b>Ytre beslag</b>	Rustskader			
<b>Annet</b>	-

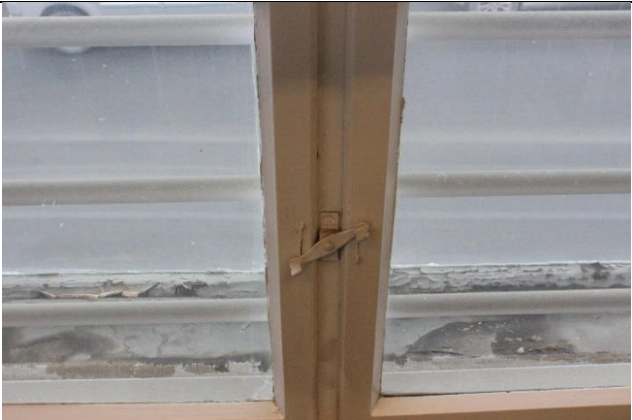
<b>Vindusnummer</b>	<b>5</b>	<b>Romnummer</b>	<b>139</b>

<b>Varevindu</b>	Ingen skader			
<b>Ytre vindu</b>	<ul style="list-style-type: none"> <li>- Oppsprukket kitt</li> <li>- Rustet beslag</li> <li>- Malingsflass innvendig og utvendig ramme</li> <li>- Malingsflass karm</li> </ul>			
<b>Bunnkarm</b>	Ingen skader			
<b>Innvendige beslag</b>	Gammel type			
<b>Ytre beslag</b>	Rustskader			
<b>Annet</b>	-

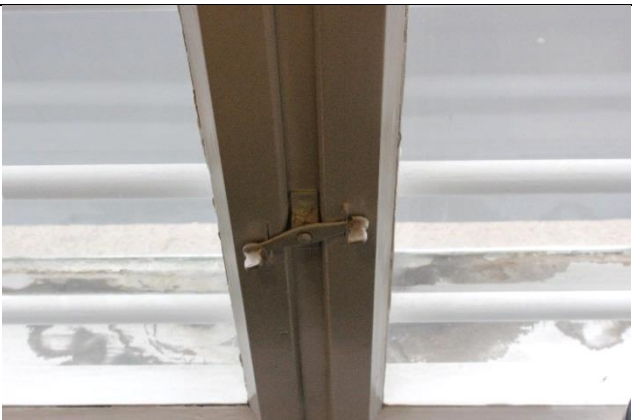
<b>Vindusnummer</b>	<b>6</b>	<b>Romnummer</b>	<b>138</b>

<b>Varevindu</b>	Ingen skader			
<b>Ytre vindu</b>	<ul style="list-style-type: none"> <li>- Oppsprukket kitt</li> <li>- Rustet beslag</li> <li>- Malingsflass innvendig og utvendig ramme</li> <li>- Malingsflass karm</li> </ul>			
<b>Bunnkarm</b>	Ingen skader			
<b>Innvendige beslag</b>	Gammel type			
<b>Ytre beslag</b>	Rustskader			
<b>Annet</b>	-

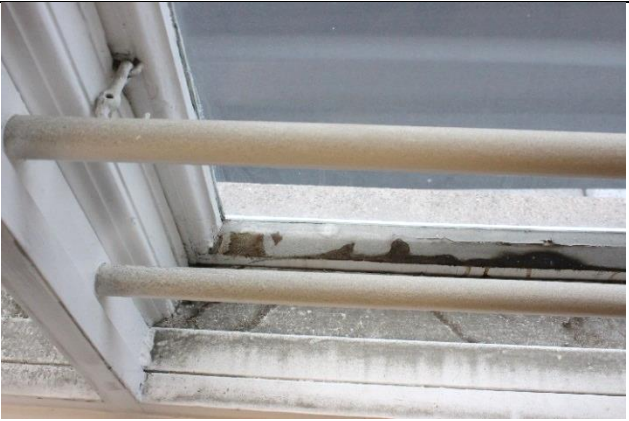
<b>Vindusnummer</b>	<b>7</b>	<b>Romnummer</b>	<b>137</b>

<b>Varevindu</b>	Ingen skader			
<b>Ytre vindu</b>	<ul style="list-style-type: none"> <li>- Oppsprukket kitt</li> <li>- Rustet beslag</li> <li>- Malingsflass innvendig og utvendig ramme</li> <li>- Malingsflass karm</li> </ul>			
<b>Bunnkarm</b>	Ingen skader			
<b>Innvendige beslag</b>	Gammel type			
<b>Ytre beslag</b>	Rustskader			
<b>Annet</b>	-

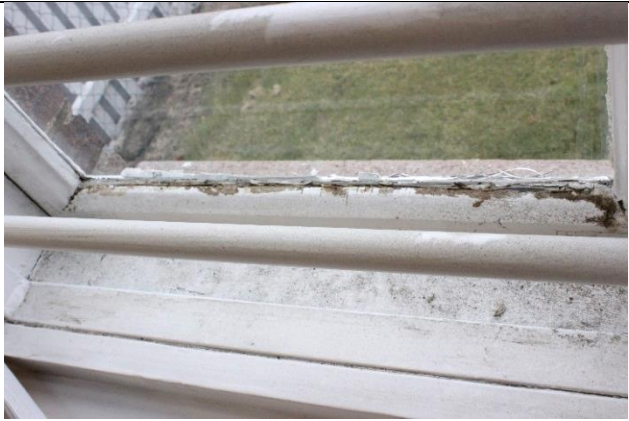
<b>Vindusnummer</b>	<b>8</b>	<b>Romnummer</b>	<b>137</b>

<b>Varevindu</b>	Ingen skader			
<b>Ytre vindu</b>	<ul style="list-style-type: none"> <li>- Oppsprukket kitt</li> <li>- Rustet beslag</li> <li>- Malingsflass innvendig og utvendig ramme</li> <li>- Malingsflass karm</li> </ul>			
<b>Bunnkarm</b>	Ingen skader			
<b>Innvendige beslag</b>	Gammel type			
<b>Ytre beslag</b>	Rustskader			
<b>Annet</b>	-

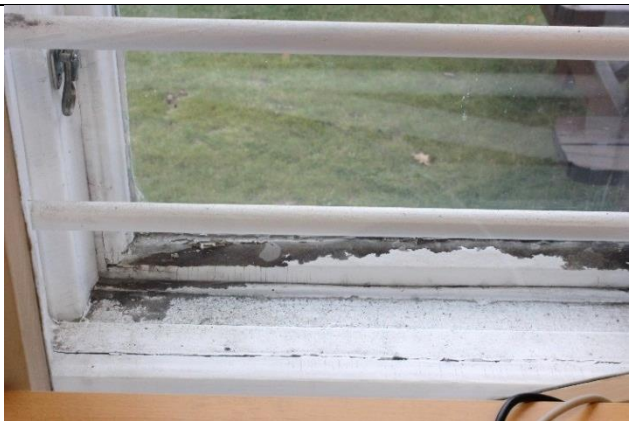
<b>Vindusnummer</b>	<b>9</b>	<b>Romnummer</b>	<b>136</b>

<b>Varevindu</b>	Ingen skader			
<b>Ytre vindu</b>	<ul style="list-style-type: none"> <li>- Oppsprukket kitt</li> <li>- Rustet beslag</li> <li>- Malingsflass innvendig og utvendig ramme</li> <li>- Malingsflass karm</li> </ul>			
<b>Bunnkarm</b>	Ingen skader			
<b>Innvendige beslag</b>	Gammel type			
<b>Ytre beslag</b>	Rustskader			
<b>Annet</b>	-

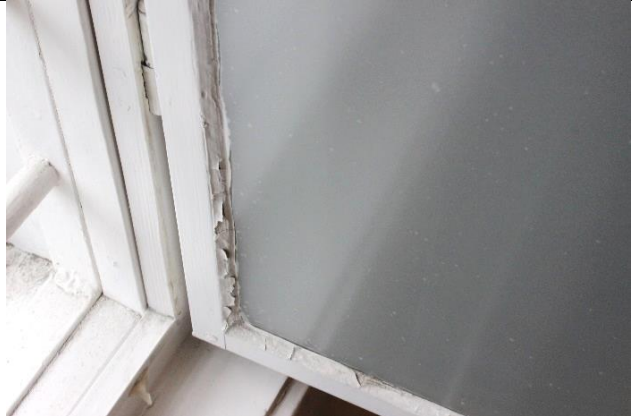
<b>Vindusnummer</b>	<b>10</b>	<b>Romnummer</b>	<b>135</b>

<b>Varevindu</b>	Malingsflass karm			
<b>Ytre vindu</b>	<ul style="list-style-type: none"> <li>- Oppsprukket kitt</li> <li>- Rustet beslag</li> <li>- Malingsflass innvendig og utvendig ramme</li> <li>- Malingsflass karm</li> <li>- Skadet karm</li> </ul>			
<b>Bunnkarm</b>	Ingen skader			
<b>Innvendige beslag</b>	Gammel type			
<b>Ytre beslag</b>	Rustskader			
<b>Annet</b>	-

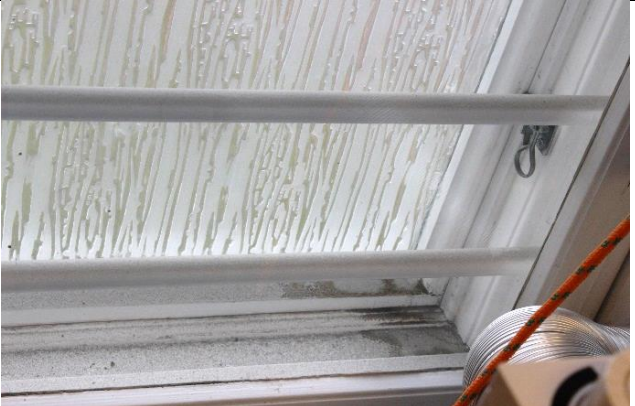
<b>Vindusnummer</b>	<b>13</b>	<b>Romnummer</b>	<b>231</b>	
<b>Varevindu</b>	Ingen skader			
<b>Ytre vindu</b>	<ul style="list-style-type: none"> <li>- Oppsprukket kitt</li> <li>- Rustet beslag</li> </ul>

- Malingsflask utvendig ramme

<b>Bunnkarm</b>	Ingen skader	
<b>Innvendige beslag</b>	Gammel type	
<b>Ytre beslag</b>	Rustskader	
<b>Annet</b>	Frostet glass

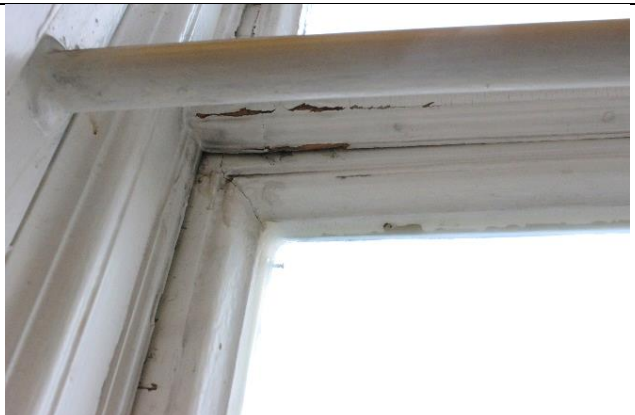
<b>Vindusnummer</b>	<b>14</b>	<b>Romnummer</b>	<b>234</b>

<b>Varevindu</b>	Ingen skader			
<b>Ytre vindu</b>	- Oppsprukket kitt - Rustet beslag - Malingsflask innvendig og utvendig ramme			
<b>Bunnkarm</b>	Ingen skader			
<b>Innvendige beslag</b>	Gammel type			
<b>Ytre beslag</b>	Rustskader			
<b>Annet</b>	-

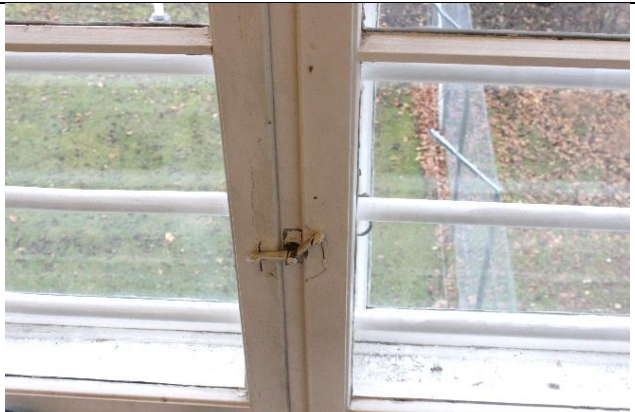
<b>Vindusnummer</b>	<b>15</b>	<b>Romnummer</b>	<b>233</b>

<b>Varevindu</b>	Ingen skader			
<b>Ytre vindu</b>	- Oppsprukket kitt - Rustet beslag - Malingsflask			
<b>Bunnkarm</b>	Ingen skader			
<b>Innvendige beslag</b>	Gammel type			
<b>Ytre beslag</b>	Rustskader			
<b>Annet</b>	-

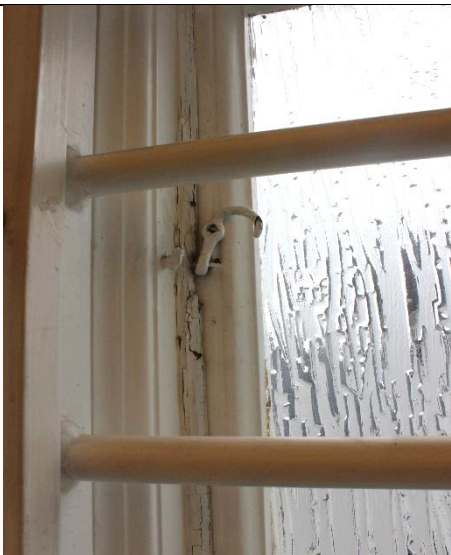
<b>Vindusnummer</b>	<b>18</b>	<b>Romnummer</b>	<b>232</b>

<b>Varevindu</b>	Ingen skader			
<b>Ytre vindu</b>	- Oppsprukket kitt - Rustet beslag - Malingsflass			
<b>Bunnkarm</b>	Ingen skader			
<b>Innvendige beslag</b>	Gammel type			
<b>Ytre beslag</b>	Rustskader			
<b>Annet</b>	Frostet glass

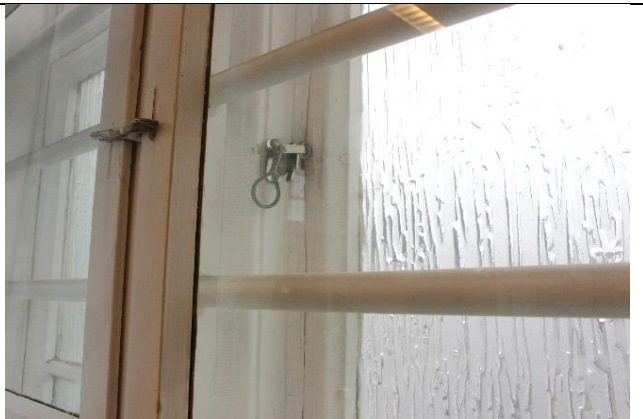
<b>Vindusnummer</b>	<b>19</b>	<b>Romnummer</b>	<b>232</b>
<b>Varevindu</b>	Ingen skader		
<b>Ytre vindu</b>	- Oppsprukket kitt - Rustet beslag - Malingsflass		
<b>Bunnkarm</b>	Ingen skader		
<b>Innvendige beslag</b>	Gamle type		
<b>Ytre beslag</b>	Rustskader		
<b>Annet</b>	Frostet glass

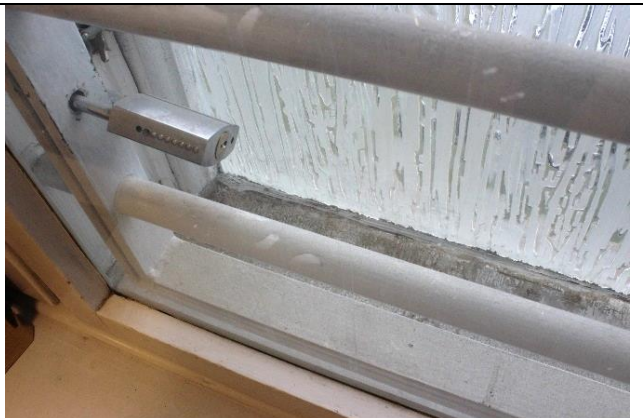
<b>Vindusnummer</b>	<b>20</b>	<b>Romnummer</b>	<b>232</b>
<b>Varevindu</b>	Ingen skader		
<b>Ytre vindu</b>	- Oppsprukket kitt - Rustet beslag - Malingsflass		
<b>Bunnkarm</b>	Ingen skader		
<b>Innvendige beslag</b>	Ny type		
<b>Ytre beslag</b>	Rustskader		
<b>Annet</b>	- Rømningsvindu - Frostet glass

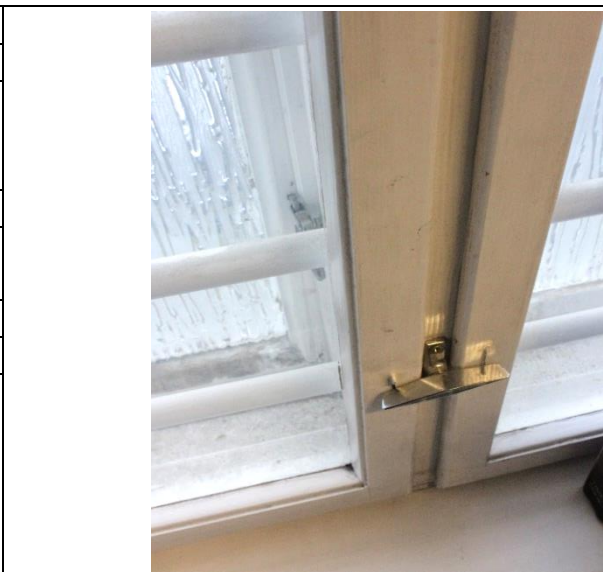
<b>Vindusnummer</b>	<b>21</b>	<b>Romnummer</b>	<b>230</b>
<b>Varevindu</b>	Ingen skader		
<b>Ytre vindu</b>	- Oppsprukket kitt - Rustet beslag - Malingsflass		
<b>Bunnkarm</b>	Ingen skader		
<b>Innvendige beslag</b>	Ny type		
<b>Ytre beslag</b>	Rustskader		
<b>Annet</b>	Frostet glass
