Ferjekai Mikkelsby

Statens Vegvesen Region Nord

Tilstandsanalyse

DOKUMENTKODE: 10205314-RIB-RAP-01

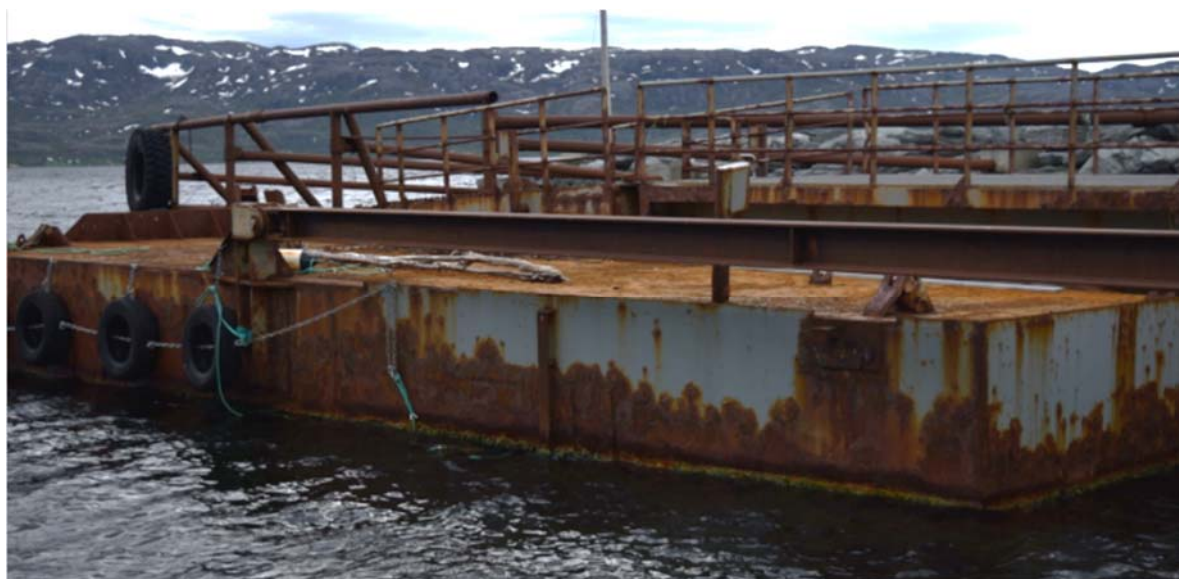
På sidene av pongtongen er det mer varierende angrep. Over vannlinjen er 20-30 % av overflaten sterkt korrodert. Tykkelse på korrosjonsprodukter vurderes til å være opp mot 10 mm på det meste.

Bilde 2 – Generell tilstand pontong, venstre side

Pongtongen bør tas på land, sandblåses og overflatebehandles i løpet av de neste 5 år for å sikre fortsatt funksjon. Områder med tapt godstykkelse på over 2,5 mm bør vurderes utskiftet.

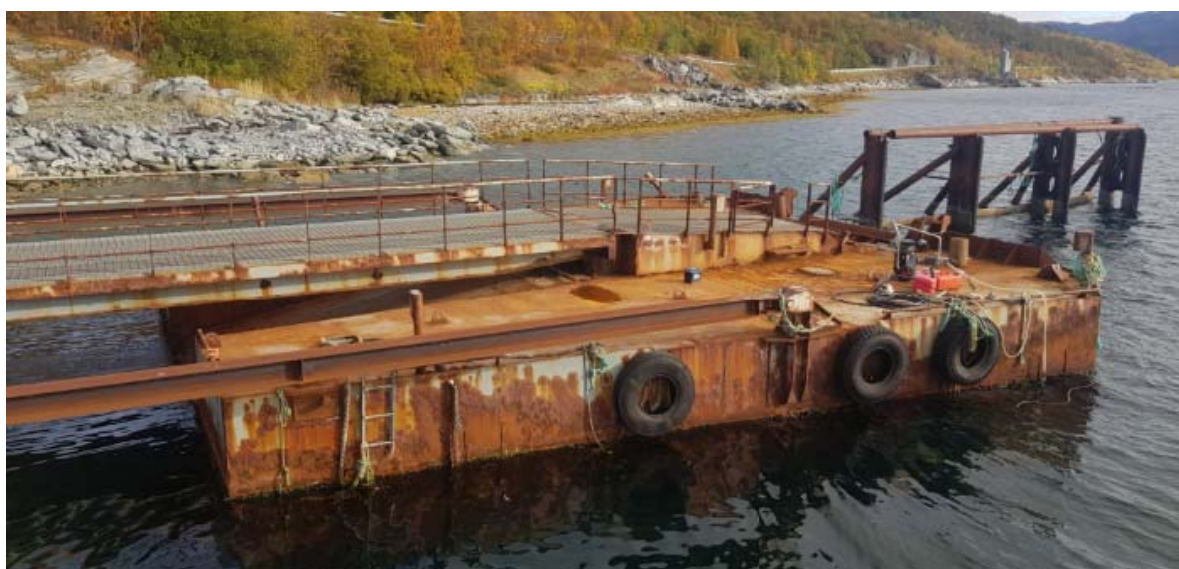
Bilde 3 – Generell tilstand pontong, høyre side

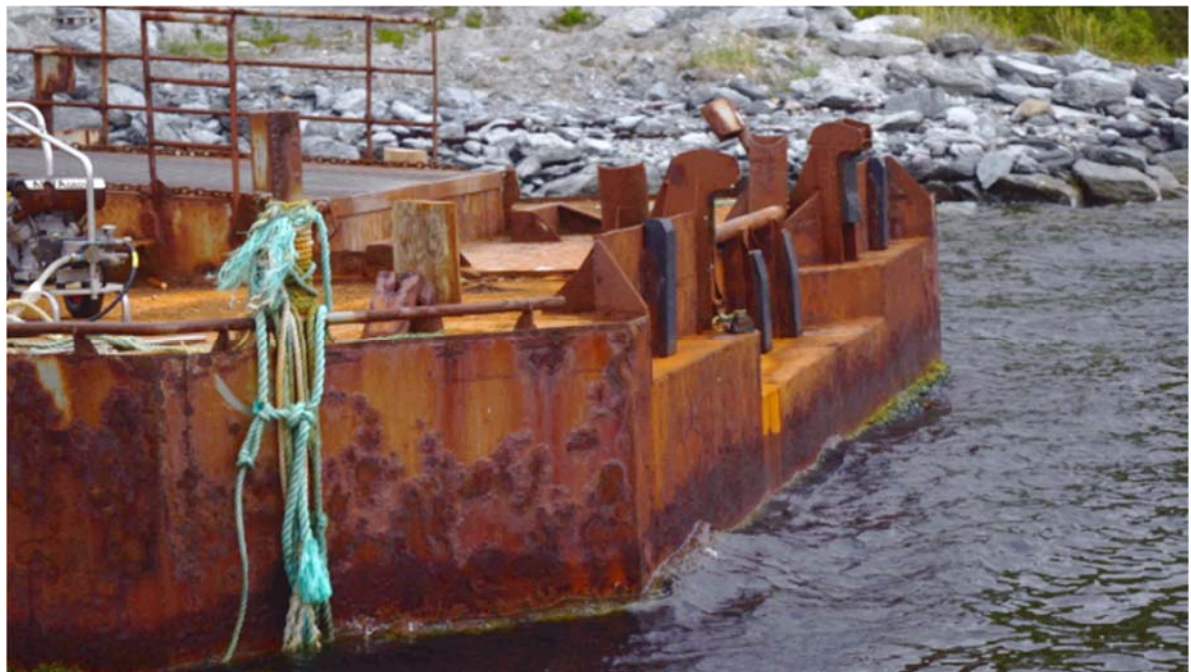
Bilde 4 – Generell tilstand pontong, front

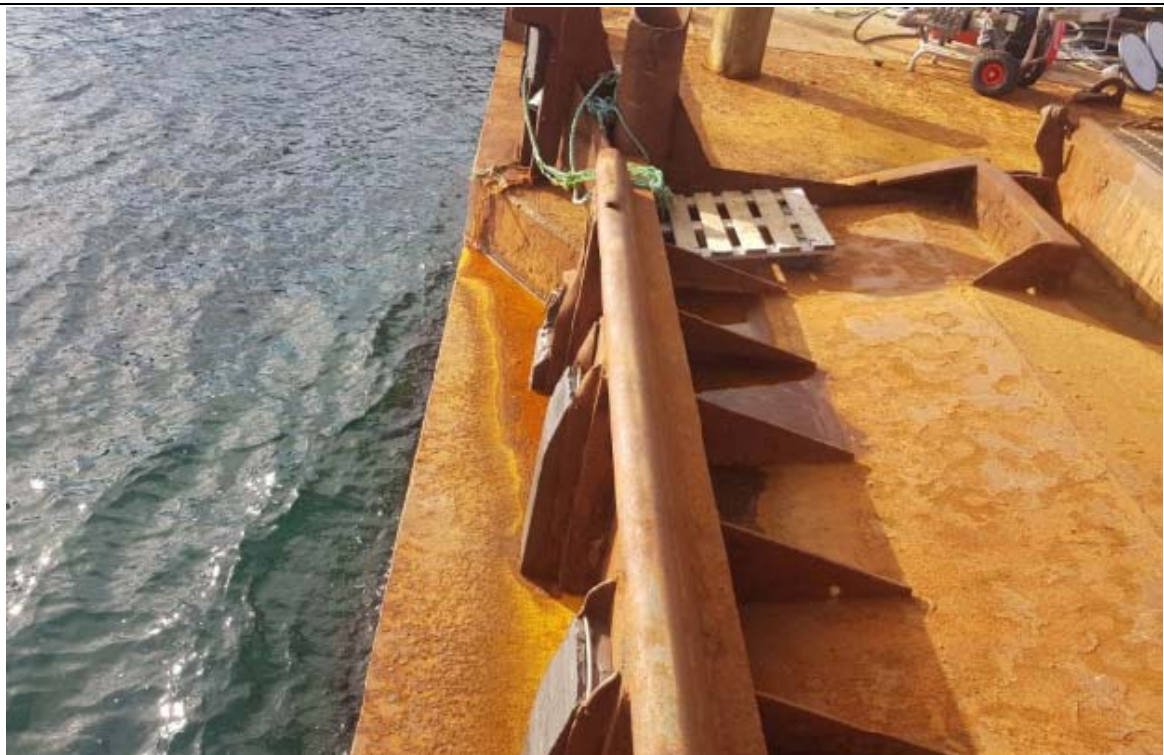
I front av pongtongen er det montert støtabsorberende puter, det er noe deformasjon av stålrubber der disse er innfestet. Sannsynligvis grunnet mekaniske påkjenninger fra ferje. Selve kassen er ikke deformert.

Bilde 5 – Deformasjon av ribber i front

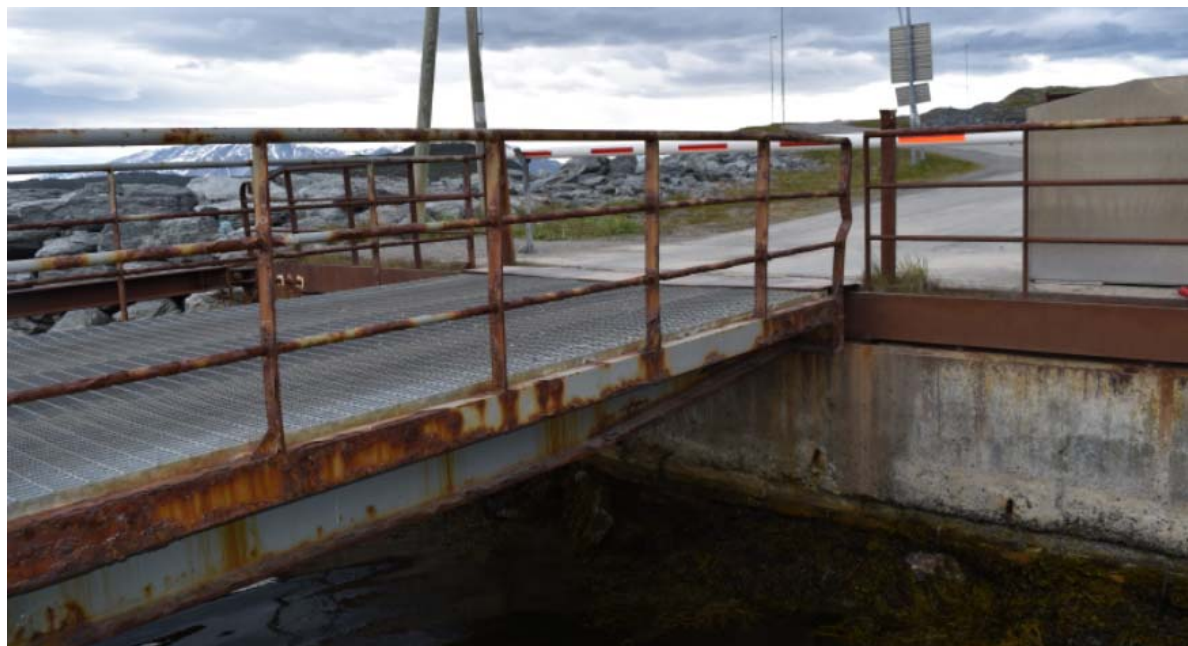
Med unntak av kjørebanelisten, som er galvanisert, har bruen mye overflatekorrosjon. Både hoved- og sekundærbejelker har korrosjon på steg, samt begge sider av flensene. Rekkverk har tilsvarende skader.

Tykkelse på korrosjonslaget er på 5-10 mm i de angrepne områdene.

Bilde 6 – Generelt bru, venstre side 1

Bæresystemet på brua har en del korrosjon, men vurderes å ha en noe lengre gjenværende levetid enn flytepongtongen. Det vil i løpet av 10 år bli nødvendig å ta brua opp for å sandblåse og overflatebehandle bæresystemet.

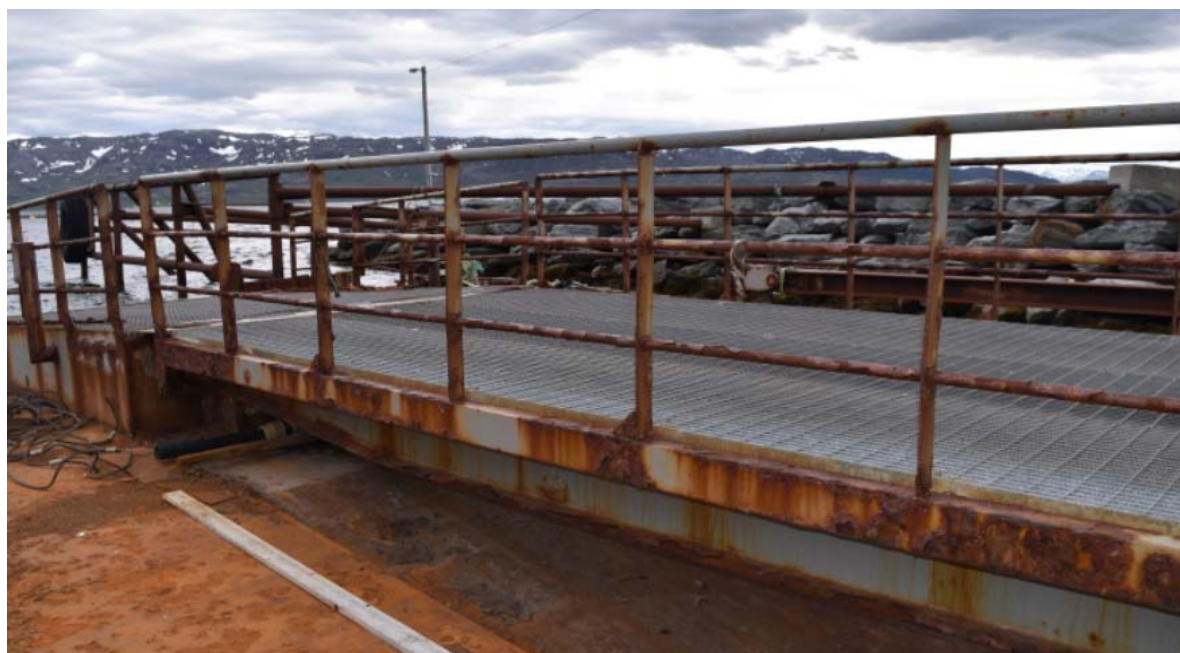
Bilde 7 – Generelt bru, venstre side 2

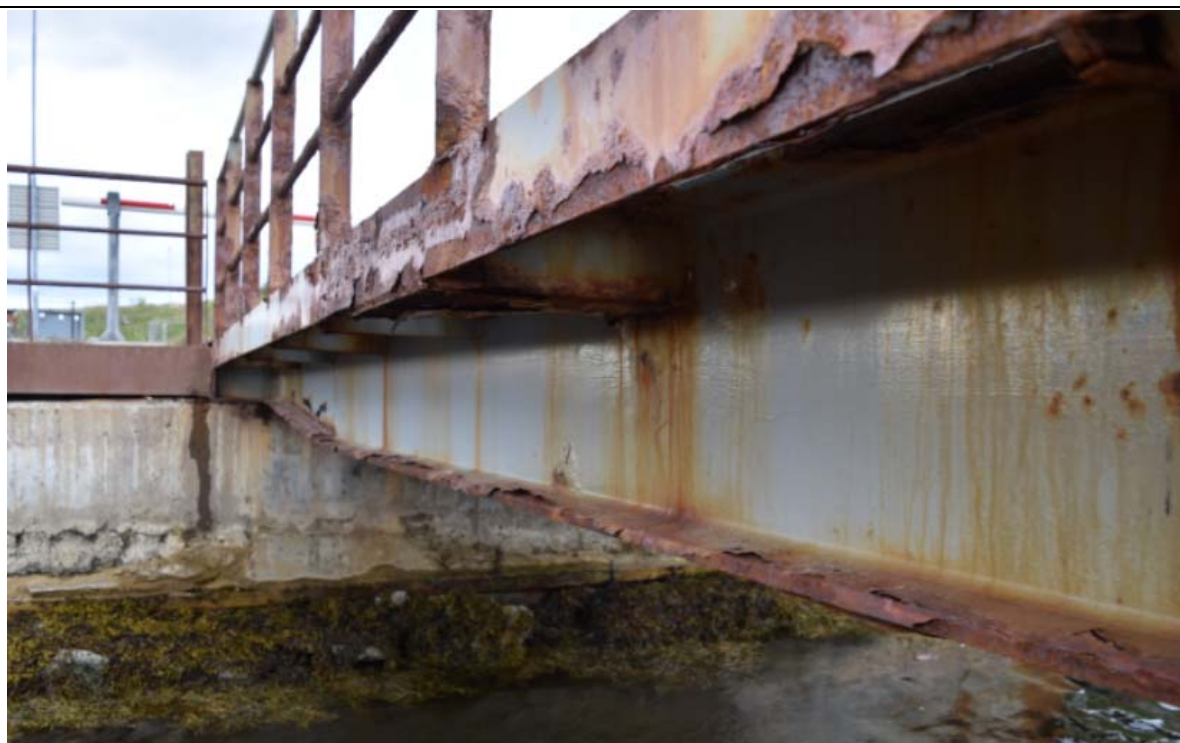
Bilde 8 – Generelt bru, høyre side 1

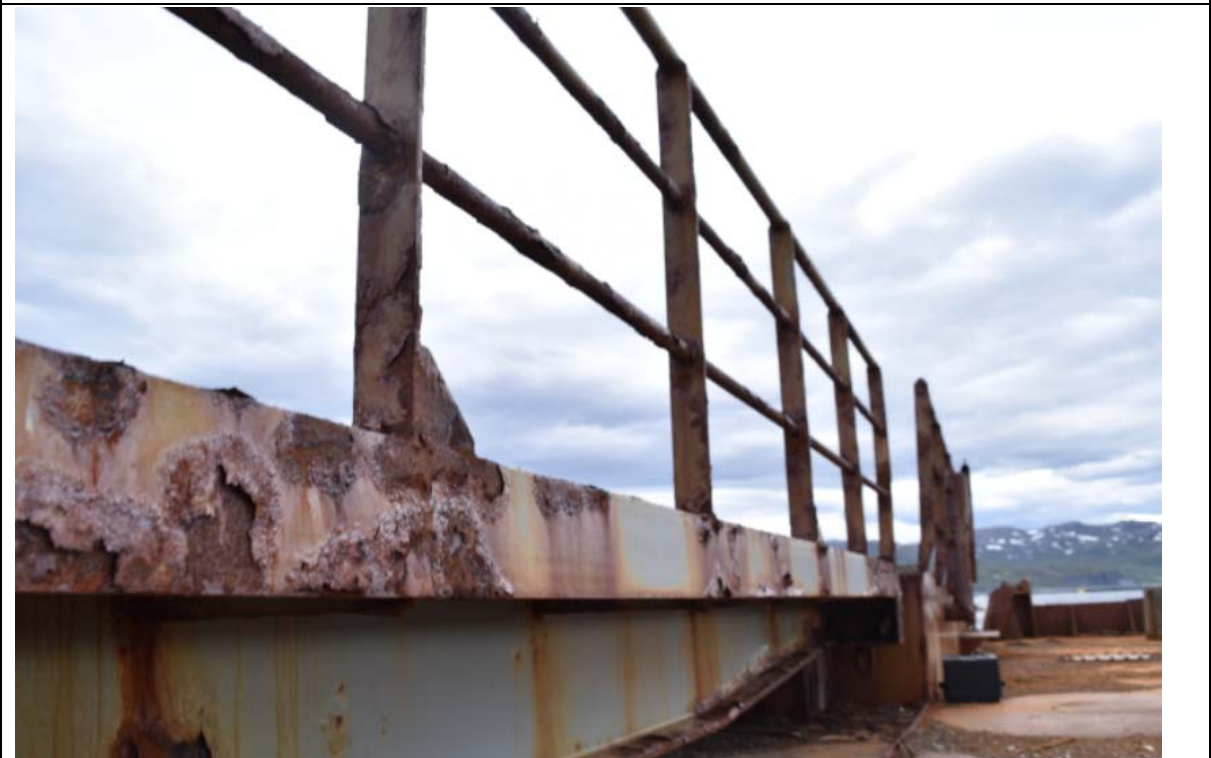
Bilde 9 – Generelt bru, høyre side 2

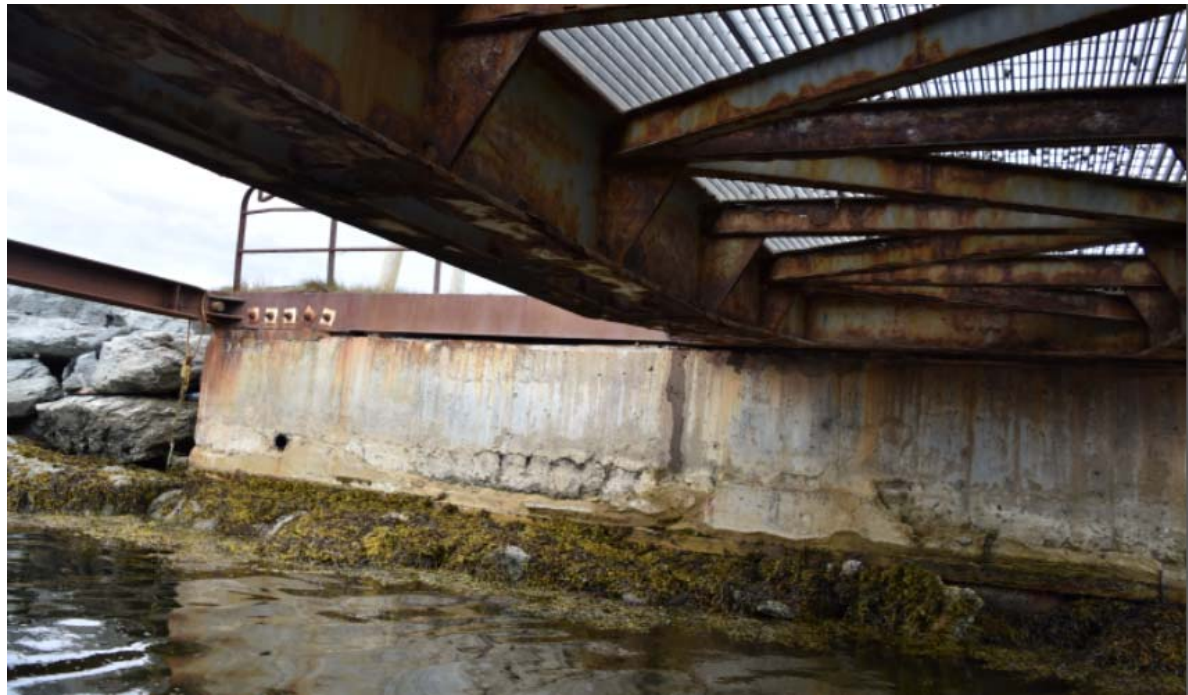
Landkar av betong har skader i form av utvasking av finstoff i betong i skvalpesonen. Noe begynnende armeringskorrosjon i samme område. Det er ikke registrert undergraving, deformasjoner eller riss i landkar.

Bilde 10 – Landkar

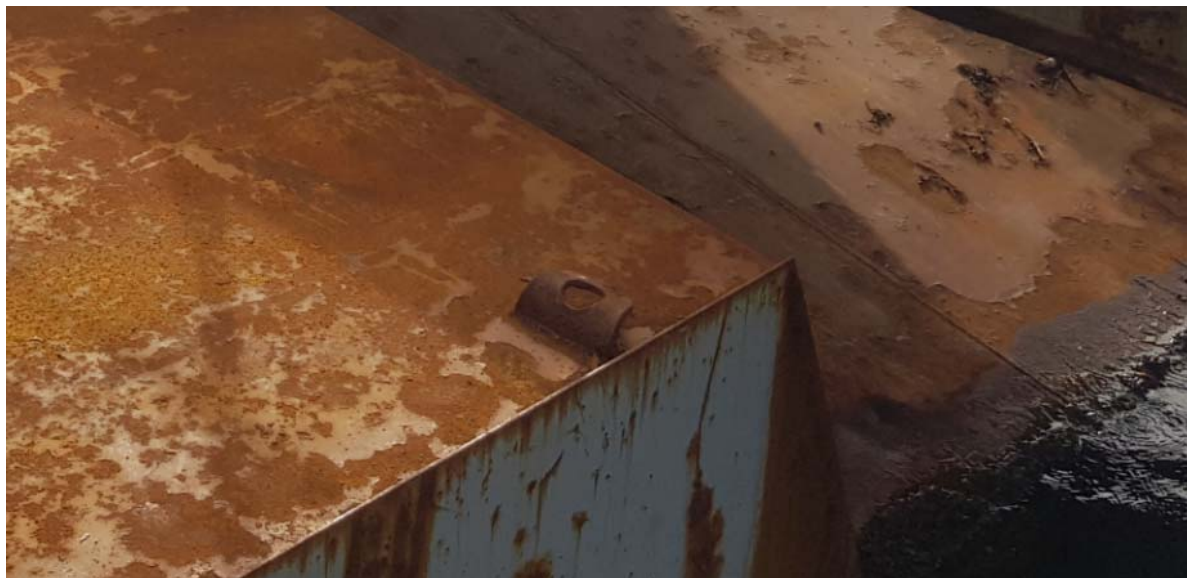
Det er totalt åtte løftepunkter fastmontert på topp av pongtong. de er korrodert som resten av stålet, den som er nærmest landkar på venstre side har fått en deformasjon og har sannsynligvis fått svekket bæreevne og funksjon på grunn av dette.

Bilde 12 – Løftepunkt med deformasjon
