Dato: 13.10.2017
Til: Postmottak Karmøy kommune
Kopi til: Marit Synnøve Vea (Karmøy kommune), Dagfinn Skre (Kongsgårdprosjektet Avaldsnes), Atle Omland (Riksantikvaren), Riksantikvarens postmottak, NIKU Arkiv
Fra: Egil Lindhart Bauer
Emne: Tillegg til «Plan for sikring og konservering av middelalderruin, Avaldsnes, Karmøy kommune», datert 6.4.2017
Ref: 611/17/554.2/ELB

Notat – rev. etter hørings svar fra Riksantikvaren (ref. 07/02936-72)

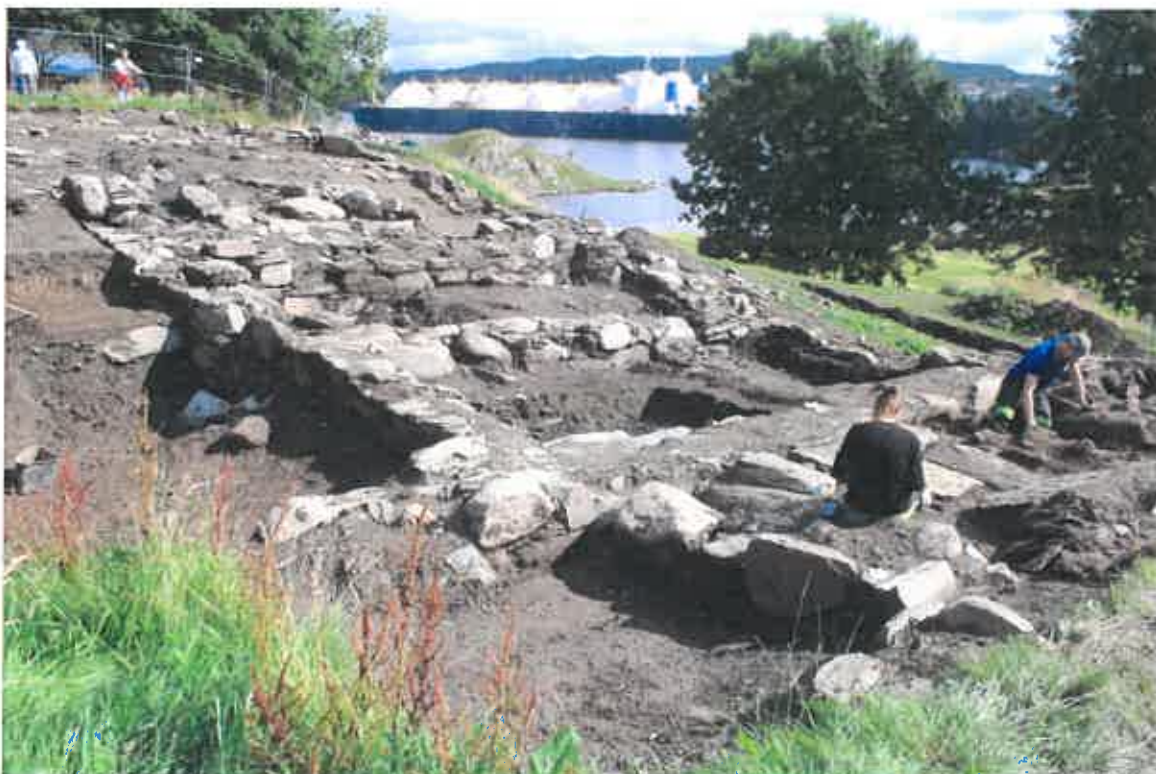
Figur 1: Kjellerrommet i den murte bygningsfløyen som strekker seg nordover mot Olavskirken. Sett mot nordøst. Foto: Regin Meyer/NIKU.

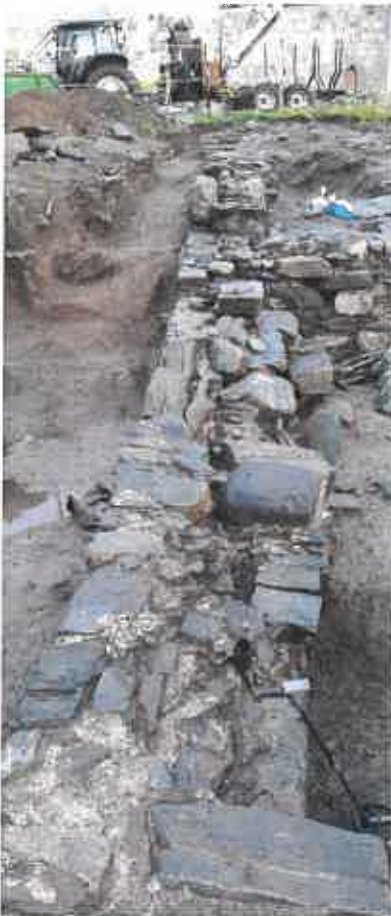
12.9.2017 kontaktet utgravningsleder Erlend Nordlie NIKUs Egil Lindhart Bauer og informerte om at steiner i indre murliv i vestveggen likevel virket ustabile (Figur 2). NIKU presiserte at sikkerhetshensyn for arkeologene som arbeider ved murene måtte veie tyngre enn faglige hensyn (jfr. kap. 2.1.2 i planen), og dermed at steiner burde fjernes dersom de ikke kunne sikres med grøftkasse eller en annen form for støtte, f.eks. løftestropper forankret vest for ruinen. NIKU presiserte at steinenes plassering måtte dokumenteres godt (fortrinnsvis med foto som kan brukes til å produsere fotogrammetri av murpartiet) før eventuell fjerning, og de aktuelle steinene bør legges til side, slik at de kan gjenbrukes på samme sted i muren i det kommende murkonserveringsarbeidet. Dette samsvarer med Kongsgårdprosjektets planer for tiltaket. NIKU presiserte at Kongsgårdprosjektet måtte holde Riksantikvaren orientert om situasjonen og behovet for å gjøre eventuelle inngrep i murverket underveis i utgravningen, samt at stabiliteten kontinuerlig måtte overvåkes etter hvert som det ble gravd dypere inne i kjelleren.

Figur 2: Ustabil vestmur i kjellerrom. Sett mot nord. Foto: Erlend Nordlie/KHM.

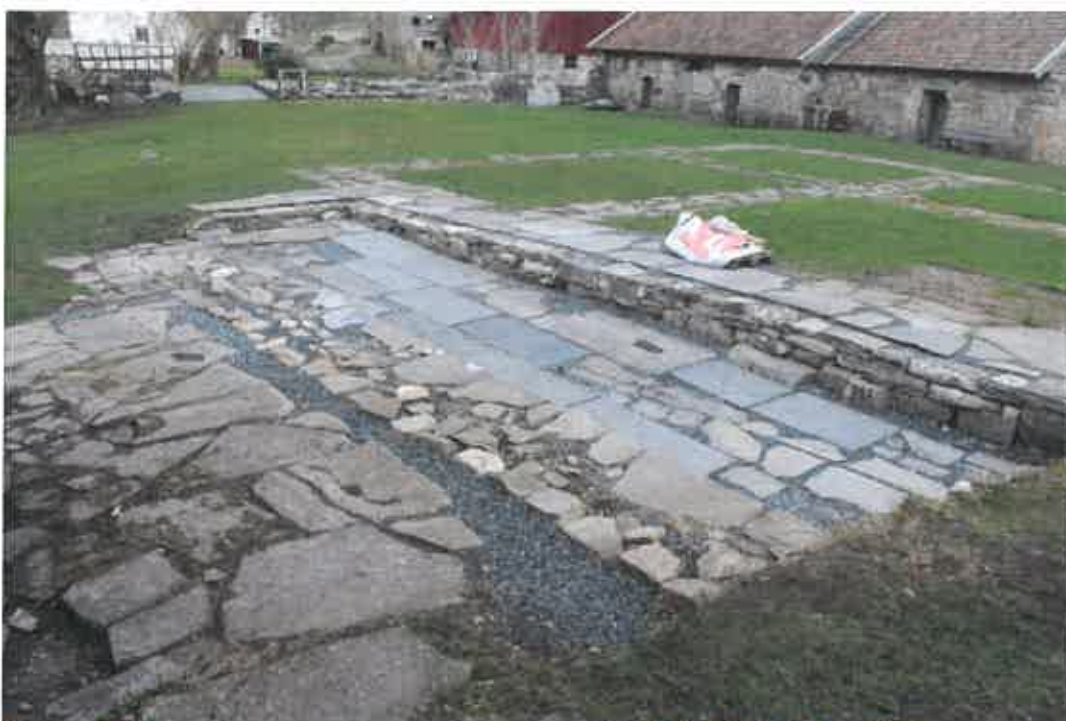
Figur 3: Gulvheller i konservert korsgang i Halsnøy kloster. Foto: Regin Meyer/NIKU.

Det må medregnes kostnader til nye gulvheller dersom eventuelle originale heller ikke kan brukes, noe mottatte statusrapporter underveis i utgravningen tyder på. Eventuelle nylagte gulvheller må tas opp jevnlig for å rense under. Det vil fort komme vannbåren organisk materiale ned i grusen. Grusen må dermed også renses eller skiftes ved behov. Kostnadene til gulvheller eller grus, samt arbeid forbundet med legging/påfylling avhenger av materiale, metode og omfang. Det finnes sammenligningsgrunnlag for legging av gulvheller fra Halsnøy kloster (se Figur 3 og Figur 4). Her ble det lagt tolv store heller sammen med originale gulvheller. De nye skiferhellene er Oppdalskifer, og kostnaden for samtlige tolv var Kostnad for eventuelle gulvheller i Avaldsnes-ruinen vil avhenge av steintype, helletykkelse, areal som skal dekket, og kostnader til å legge hellene. Dersom det må bestilles heller av spesifikke dimensjoner for å tilpasse dem til eventuelle brukbare, originale heller, vil dette medføre større kostnader for materialer.

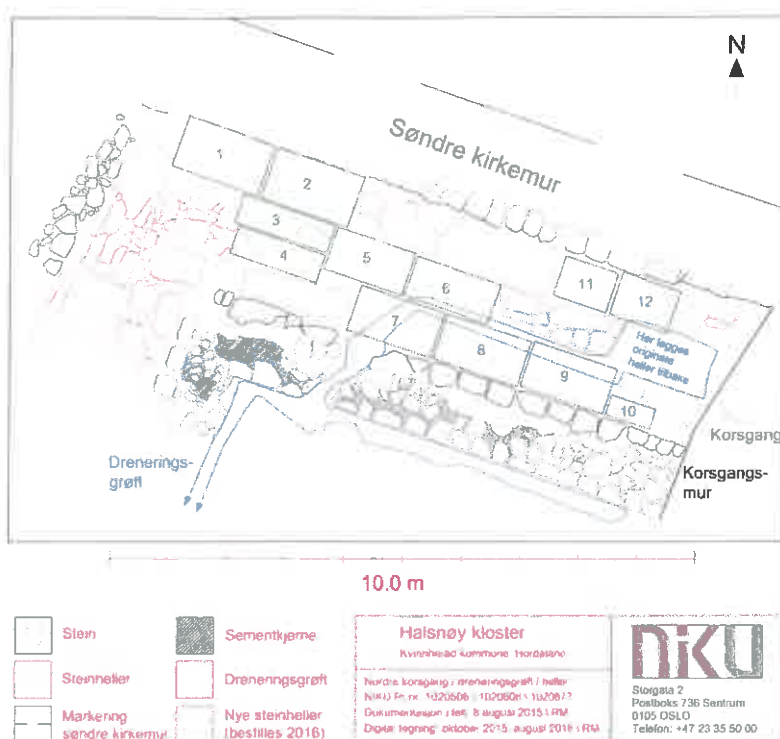
Figur 4: Eksempel på tilføring av heller og etablering av dreneringsgrøft i korsgang i Halsnøy kloster. Figur: Regin Meyer/NIKU.

Som omtalt i den opprinnelige planen, bør det etableres drenering i det konserverte anlegget. Under sørligste vegg i kjellerrommet i område 1 er det antakelig tilstrekkelig drenering som del av det eksisterende anlegget, men det bør etableres drenering i de andre rommene. Drenering kan eventuelt oppnås ved å bore gjennom nedre del av murveggene. Dreneringen må sees i sammenheng med konservering og eventuell rekonstruksjon av gulvheller. Det antas at alle gulvlag fjernes under utgravning, men opprinnelig gulvnivå bør gjenskapes. Gulvnivået i det konserverte anlegget bør anlegges med steinheller på grus eller kun grus.
