Norges
vassdrags- og
energidirektorat

20199 – Reparasjon av erosjonssikringsanlegg
4121 Helgåa ved Åkerenget (tidl. 4750)

Plandato: 14.02.2019	Saksnr.: 201841956
Revidert:	Vassdragsnr 127.BA2
Kommune: Verdal	NVE Region Midt-Norge
Fylke: Trøndelag	Abels gate 9, 7020 Trondheim
Prosjektnr. 20199	Tlf.: 095 75
Anleggsnr. 4121	Faks: 72 89 65 51

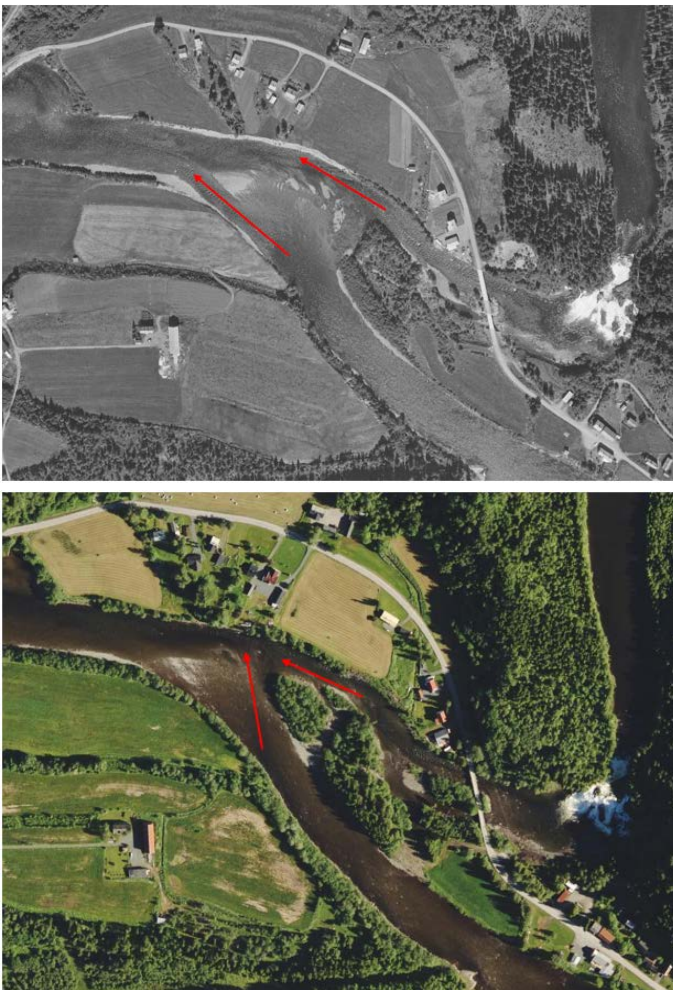
På grunn av stadig massetransport og grusavlagring har elveløpet ved samløpet av de to elvene Helgåa og Skjækra endret seg noe med tiden. Dette har ført til dannelse av en større grusør på sørlig side av Helgåa, som medfører at elvestrømmen i dag styres mer mot nordlig elvebredd og gir større påkjenning på sikringstiltaket (Figur 3). Dette er spesielt utfordrende under vårløsningen, ettersom isganger i Helgåa styres nærmest vinkelrett på elvebredden, og fører til stadige utrasinger av stein i erosjonssikringen, og graving inn mot den bakenforliggende skråningen. Sikringstiltaket er i dag preget av manglende låsing av svært stor stein som ligger løst i bratt vinkel ned mot elvebredden og flere erosjonshull der sikringsmasser mangler (Figur 4).

Figur 3: Flybilder av området fra 1967 (øverst) og 2017 (nederst) med dominerende strømningsretning fra de to elvene inntegnet. På grunn av betydelig grusavlagring i Helgåa har dypålen i elva flyttet seg mot nordøst, og styrer isgangene mer eller mindre vinkelrett mot nordlig elvebredd. (Foto: norgebilder.no).

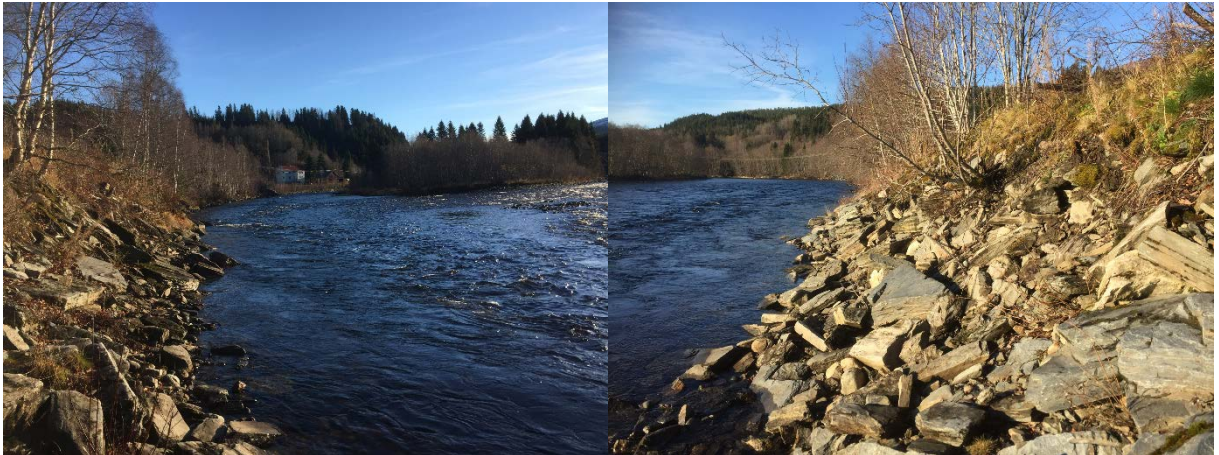
Sikringstiltaket er skadet over en strekning på om lag 150 meter, og det er behov for reparasjon ved tilførsel av nye steinmasser for å hindre ytterligere erosjon og utrasinger som kan true bebyggelsen ved Åkerenget.

Figur 4: 4121 – Helgåa ved Åkerenget. Sikringstiltaket er i dag preget av manglende låsing av større stein som ligger ustabil i skrånningen.

Det eksisterende erosjonssikringstiltaket – 4121 Helgaa ved Åkerenget - skal repareres over hele den skadede strekningen på ca. 150 m. Samfengt sprengstein vil kjøres ut langs nordlig elvebredd og legges ut i ordna røys langs skråningen på høyre side. Tiltaket har til hensikt å redusere/hindre ytterligere erosjon og utglidninger i skråningen som kan true bebyggelsen ved Åkerenget.

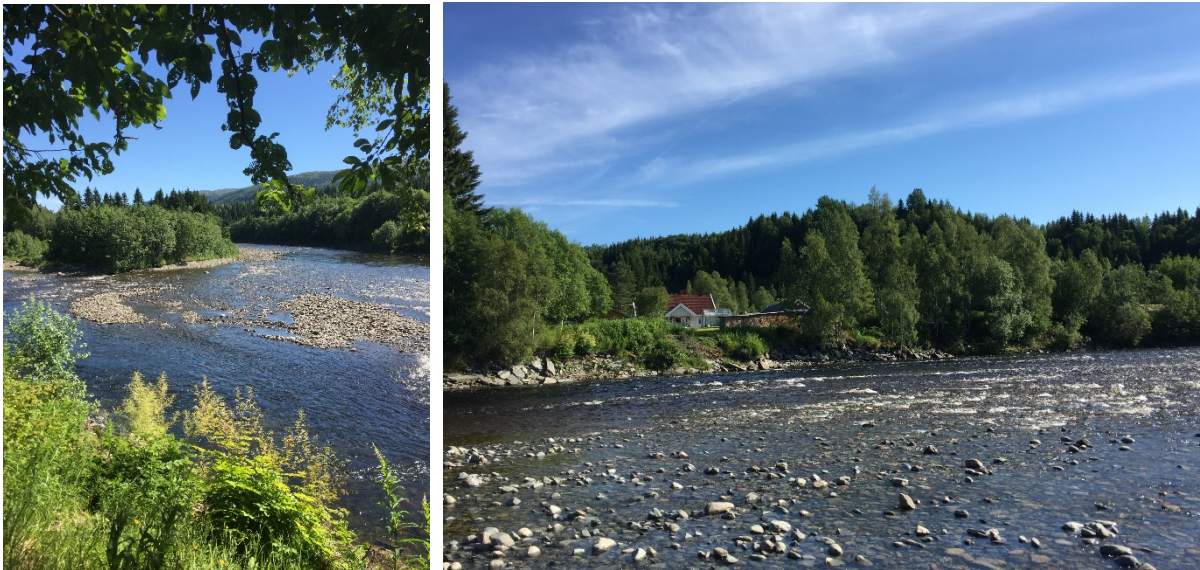
Figur 6: Sikringstiltaket i Helgås ved Åkerenget. Venstre bilde viser hvordan hovedstrømmen fra Helgås styres direkte mot sikringstiltaket. Høyre bilde viser tilstanden til sikringstiltaket i dag, der stein er rast ut og sikringstiltaket står i bratt helning ut mot elva.

Det eksisterende sikringsanlegget repareres og forsterkes over den skadede strekningen på 150 m ved å legge samfengt sprengt stein i ordna røys langs elvebredden. I første omgang vil steinmassene kjøres ut som en midlertidig anleggsvei på om lag 5-6 m bredde langs elva. Når angitte sikringsmasser er kjørt ut formes veifyllingen som erosjonssikring oppover langs skråningen i henhold til profilene i sikringsplanen. Det er viktig at massene komprimeres tilstrekkelig slik at steinfyllingen blir mest mulig stabil. Sikringen skal følge eksisterende terreng i størst mulig grad, og legges ut med helninger som varierer fra 1:2 til 1:4. Slakest mulig helninger er gunstig med tanke på stabiliteten til anlegget.

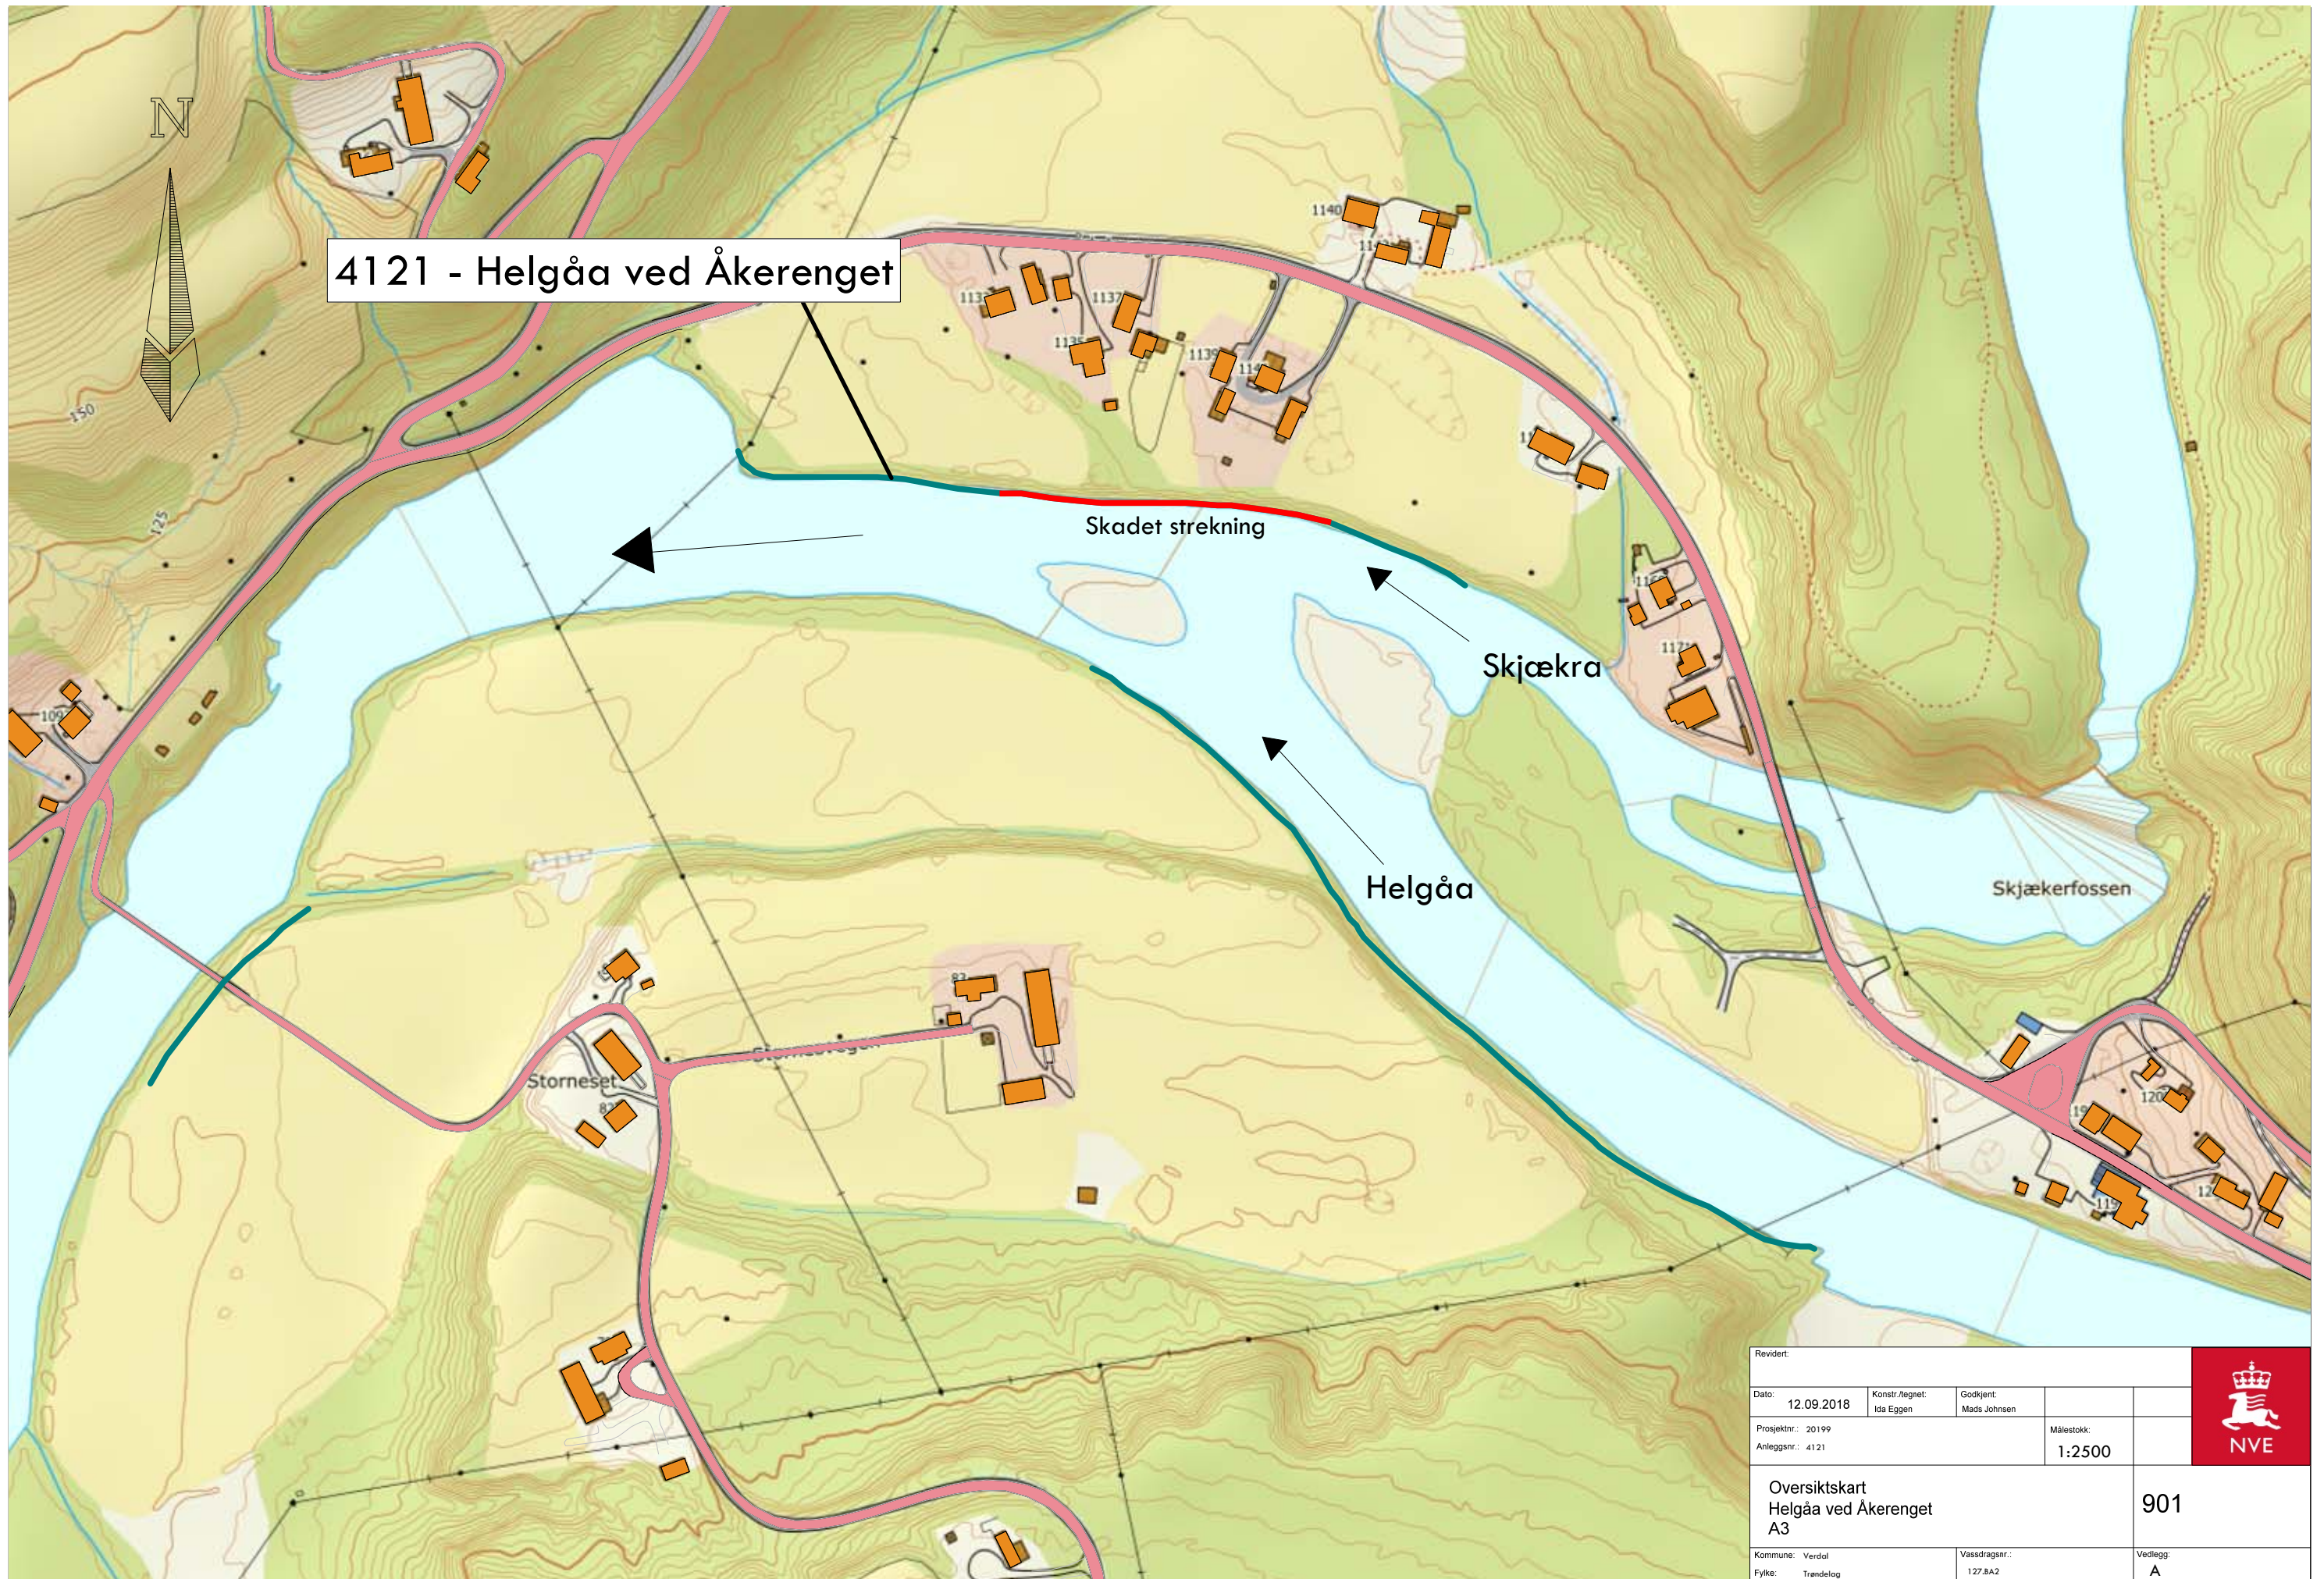
Skadet strekning
