GJØVIK KOMMUNE

**Vannforsyning Gjøvik-Biri
Etp 1 Gjøvik-Redalen
Kartlegging og dykkerkontroll i
landtak Gjøvik og for Ø1200
overløpsledning**

Undersøkelser utført 11 april 2019

ATR : A114711-006

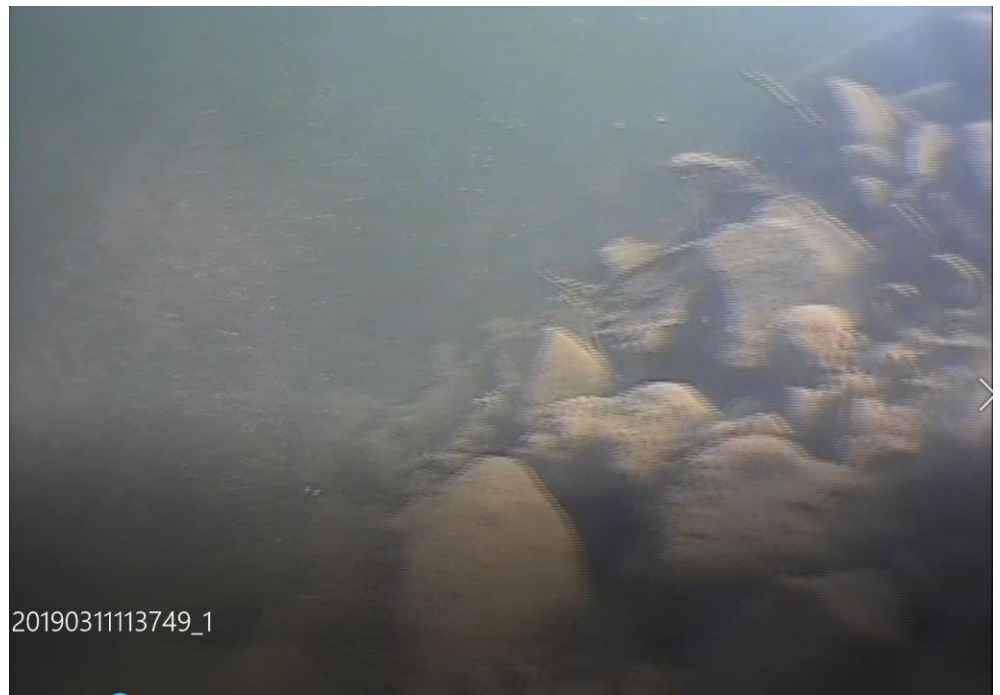
Like utenfor land. Stein i dekklag med grusige masser under.

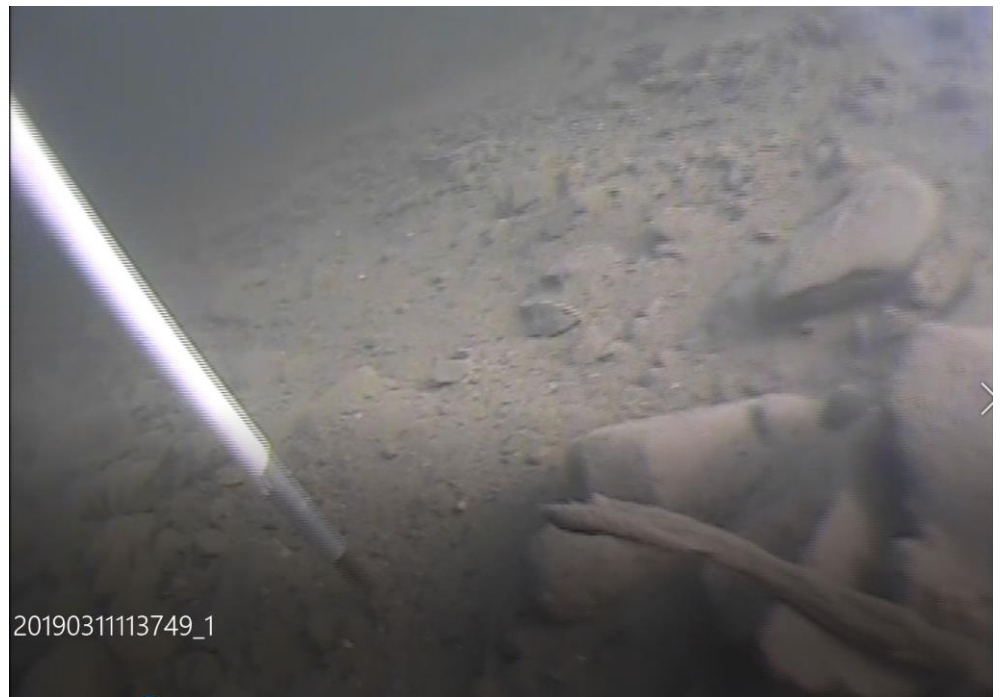
Ca. 11m vanddyb, kote +109. Mindre stein, grus i massene. Noe steder løsere masser.

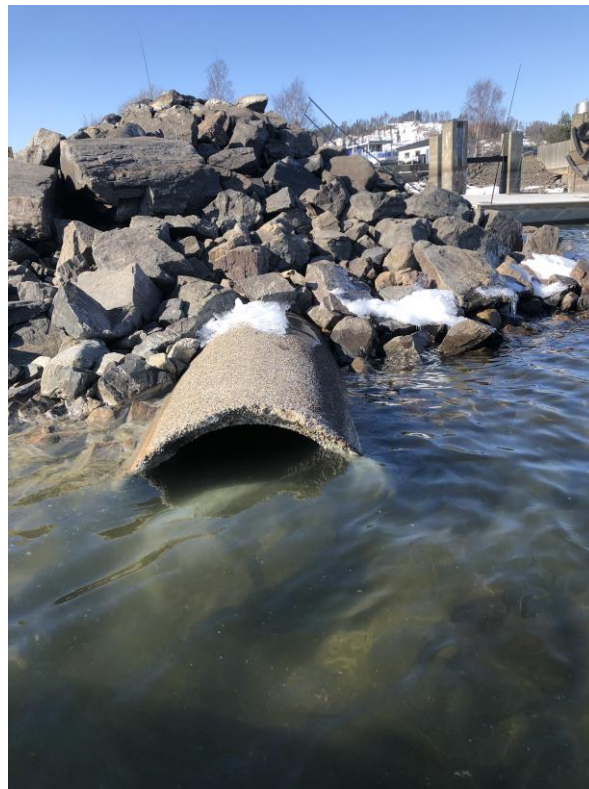
Overløpsrøret Ø1200mm BTG var synlig med utløp ved ende steinfylling ved dagens vannstand på kote +120 (se bilde). Topp overløpsrør på ca. kote +120,3. Ytterste rør hadde glidd noe ut av muffe på røret innenfor. Det var plassert en steinblokk foran utløpet av overløpet, antagelig for å forhindre ytterligere utglidninger. Bunnen skrår jevnt ut fra dette punkt og når kote +110,5 ca. 25m fra eksisterende utløp. Det henvises til eget lengdeprofil. 3 steiner må flyttes for å etablere forlengelse av overløpet. Bunnen består av løsmasser/sand uten synlige steiner eller andre hindringer ut over de 3 steinene.

Dersom overløpet forlenges uten bruk av bend for å vinkle røret ned i massene, vil røret ligge grunt et stykke ut fra moloen og være utsatt for båtrafikk, bølger og is. Det anbefales derfor at man forsøker å vinkle overløpsrøret ned med et bend inne ved fyllingen. Det vil da bli nødvendig med noen meter grøft. Det vil være en fordel om det er mulig å fjerne ytterste BTG rør, og koble nytt rør på røret innenfor.

Overløp kan feks. etableres ved bruk av et PE-rør med bend med innmuringskrage, som tres inn i eksisterende BTG rør og omstøpes. Det kan bli nødvendig å midlertidig fjerne litt av steinfyllingen i denne prosessen. Det bør i denne forbindelsen vurderes stabilitet av fyllingen.
