Prosjekt navn:  
**Drevsjø Brennavegen**

Kunde **Engerdal Kommune**

**Rørinspeksjonen er utført ifølge, NORVAR - Prosjektrapport 145/2005**  
**Vekting av observasjoner ifølge, NORVAR - Rapport 150/2007**

## Rapport fra inspeksjon

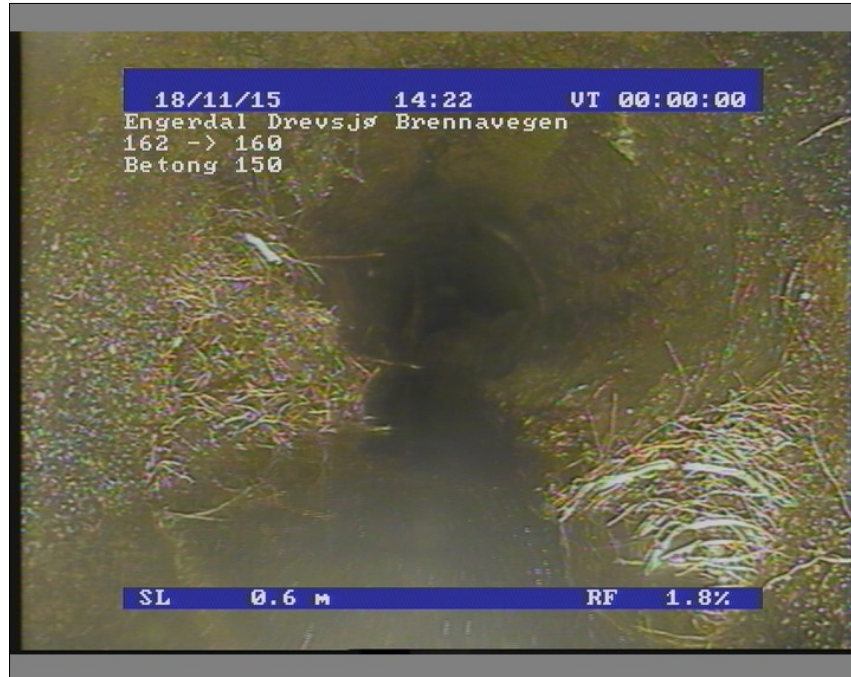
Foto: 16\_16\_168\_A.JPG  
 0,6m, Røtter, reduksjon i tverrsnittsarealet 15% Reduksjon , fra 3 til 9 Kl., sammenfiltrede røtter / rottugge

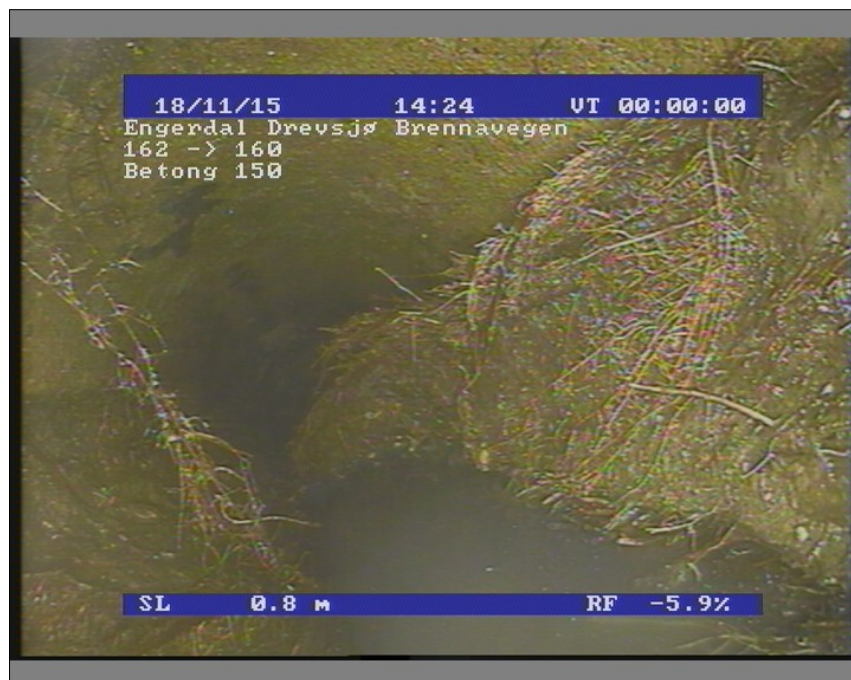
Foto: 16\_16\_169\_A.JPG  
 1,2m, Røtter, reduksjon i tverrsnittsarealet 50% Reduksjon , fra 2 til 8 Kl., sammenfiltrede røtter / rottugge

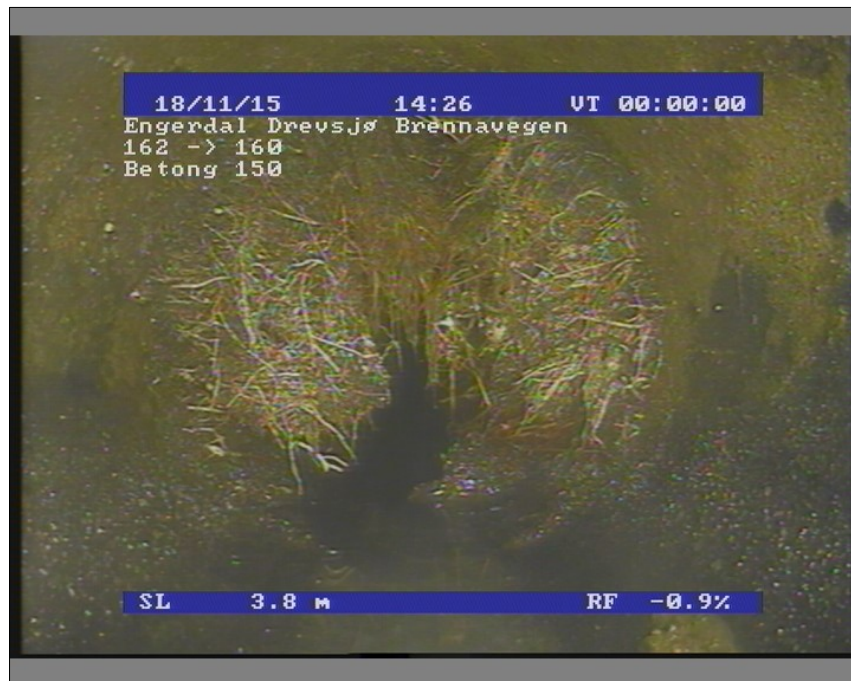
Foto: 16\_16\_171\_A.JPG

4m, Røtter, reduksjon i tverrsnittsarealet 80% Reduksjon , fra 7 til 5 Kl., sammenfildrede røtter / rottugge

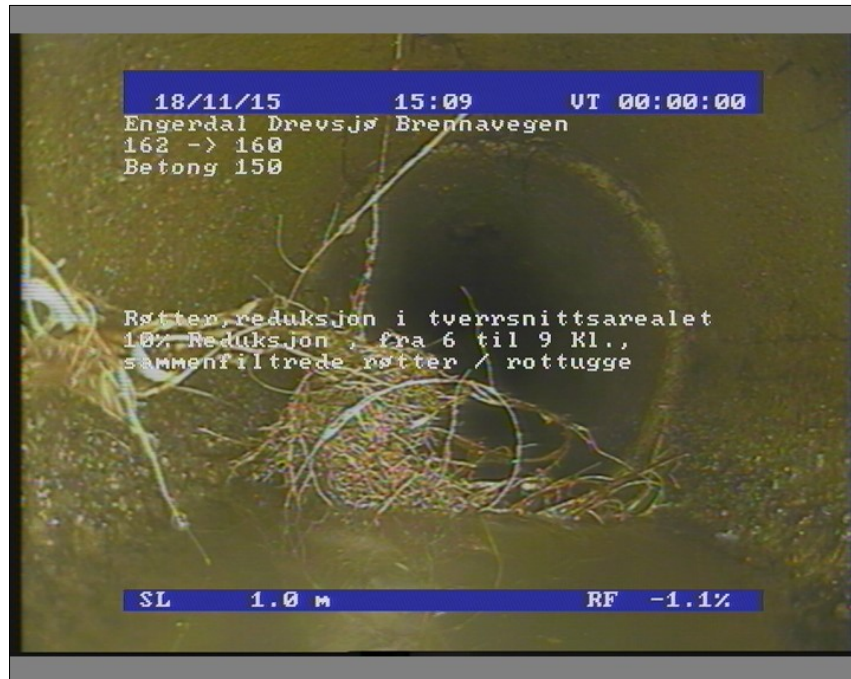
Foto: 17\_17\_175\_A.JPG

1m, Røtter, reduksjon i tverrsnittsarealet 10% Reduksjon , fra 6 til 9 Kl., sammenfiltrede røtter / rottugge

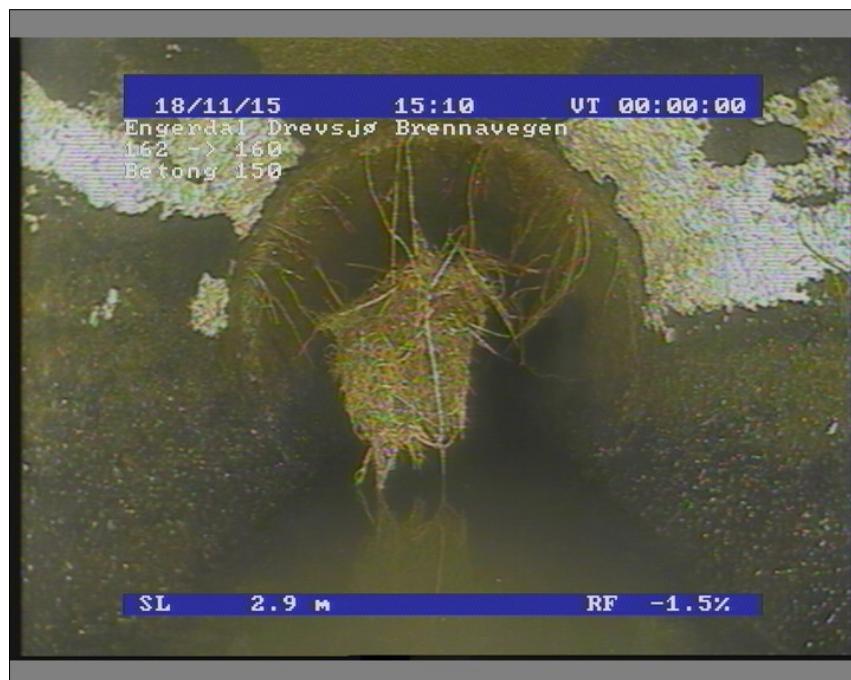
Foto: 17\_17\_177\_A.JPG

3,1m, Røtter, reduksjon i tverrsnittsarealet 10% Reduksjon , fra 10 til 2 Kl., sammenfiltrede røtter / rottugge

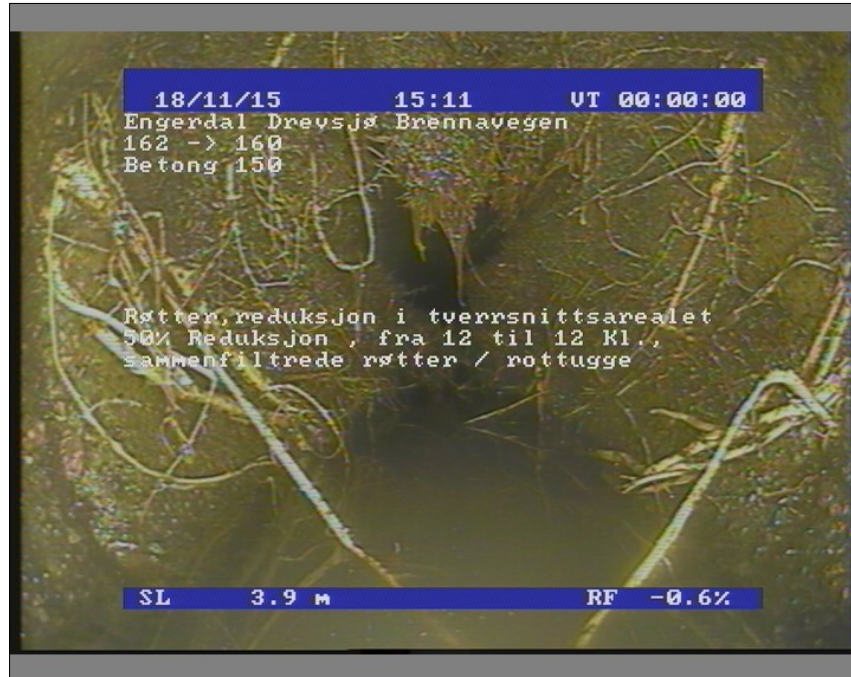
Foto: 17\_17\_178\_A.JPG

3,9m, Røtter, reduksjon i tverrsnittsarealet 50% Reduksjon , fra 12 til 12 Kl., sammenfiltrede røtter / rottugge

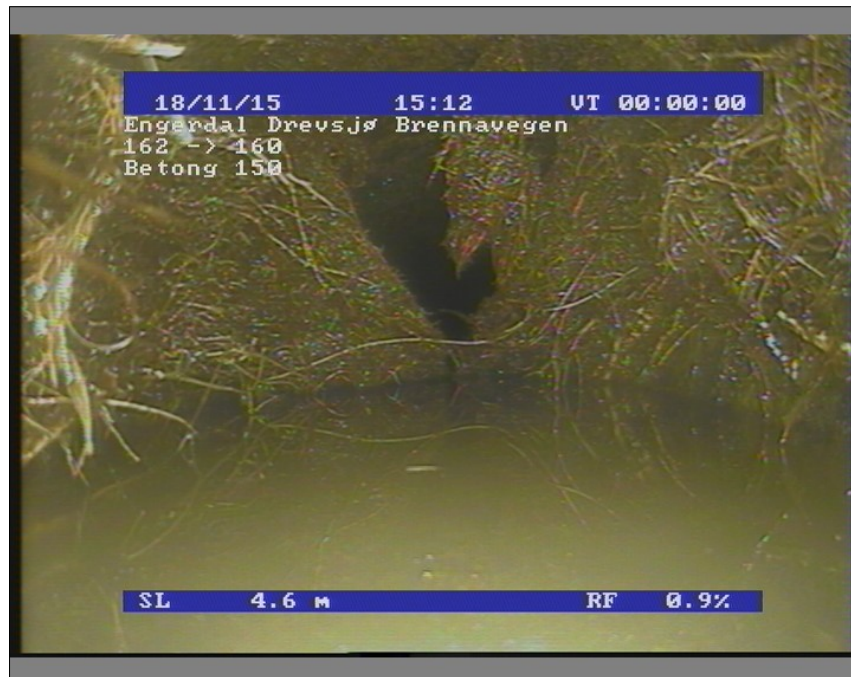
Foto: 17\_17\_179\_A.JPG

4,8m, Røtter, reduksjon i tverrsnittsarealet 50% Reduksjon , fra 12 til 12 Kl., sammenfiltrede røtter / rottugge

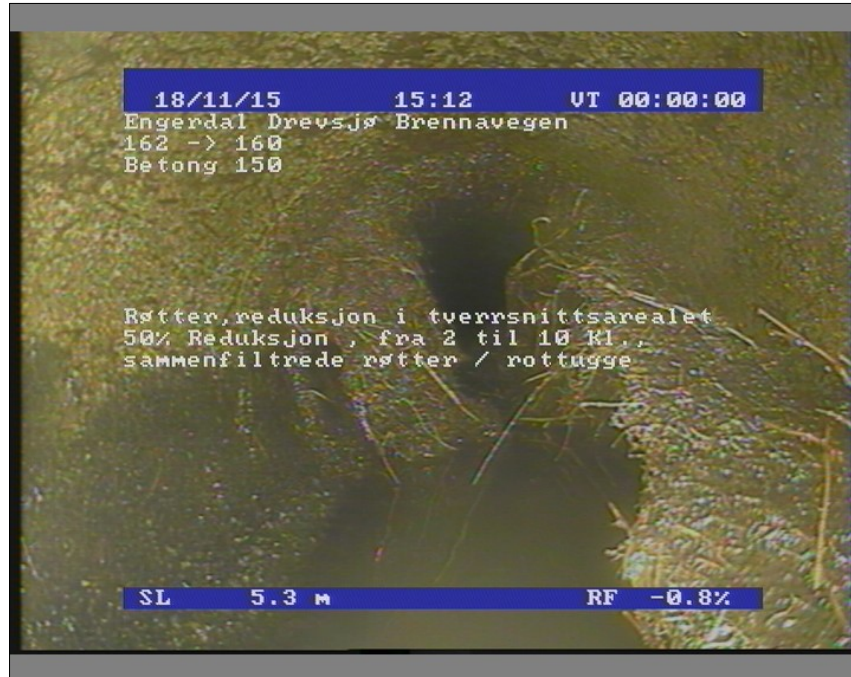
Foto: 17\_17\_180\_A.JPG

5,3m, Røtter, reduksjon i tverrsnittsarealet 50% Reduksjon , fra 2 til 10 Kl., sammenfiltrede røtter / rottugge

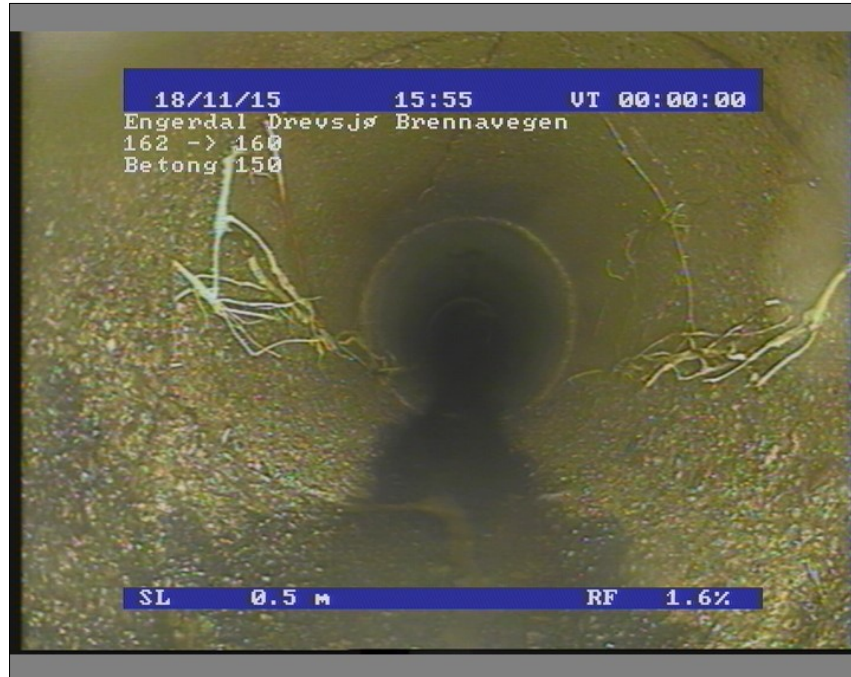
0,6m, Røtter, reduksjon i tverrsnittsarealet 2% Reduksjon, fra 9 til 3 Kl., enkelte fine rottråder

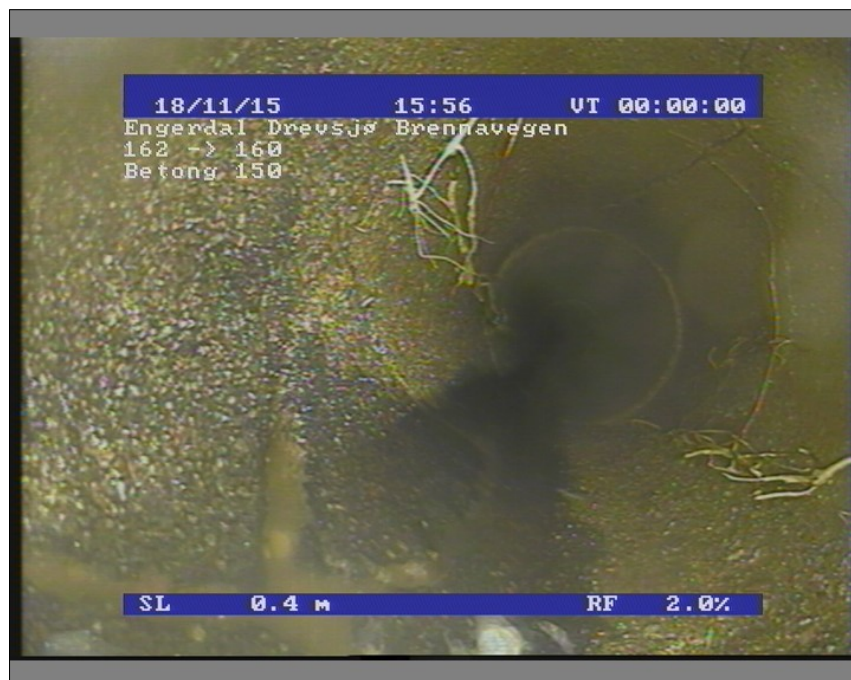
0,65m, Rørbiter har løsnet eller mangler/teglstein mangler fra sin opprinnlige posisjon,, fra 5 til 9 Kl. kompleks

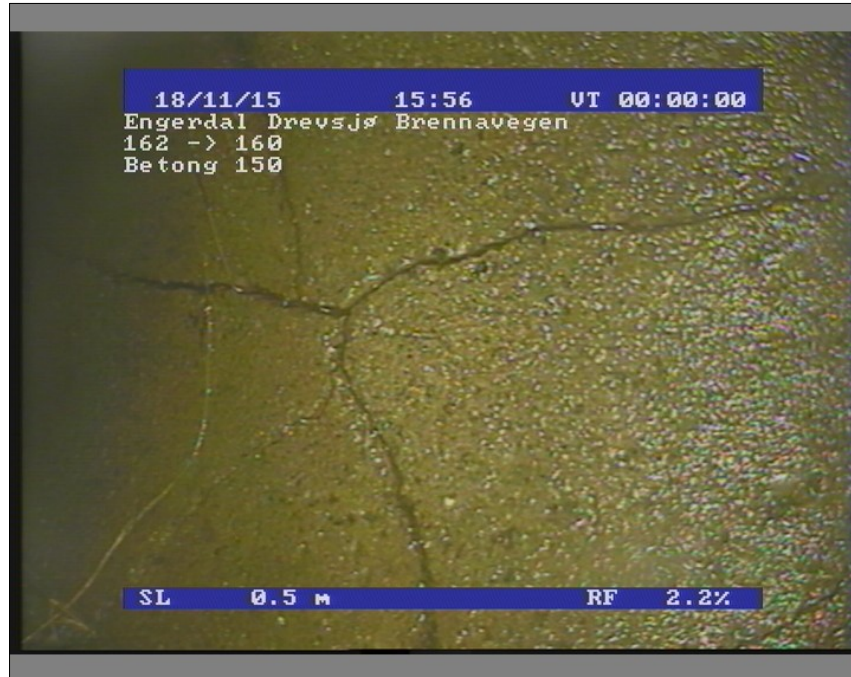
Foto: 18\_18\_185\_B.JPG  
 0,65m, Rørbitar har løsnet eller mangler/teglstein mangler fra sin opprinnlige posisjon,, fra 5 til 9 Kl. kompleks

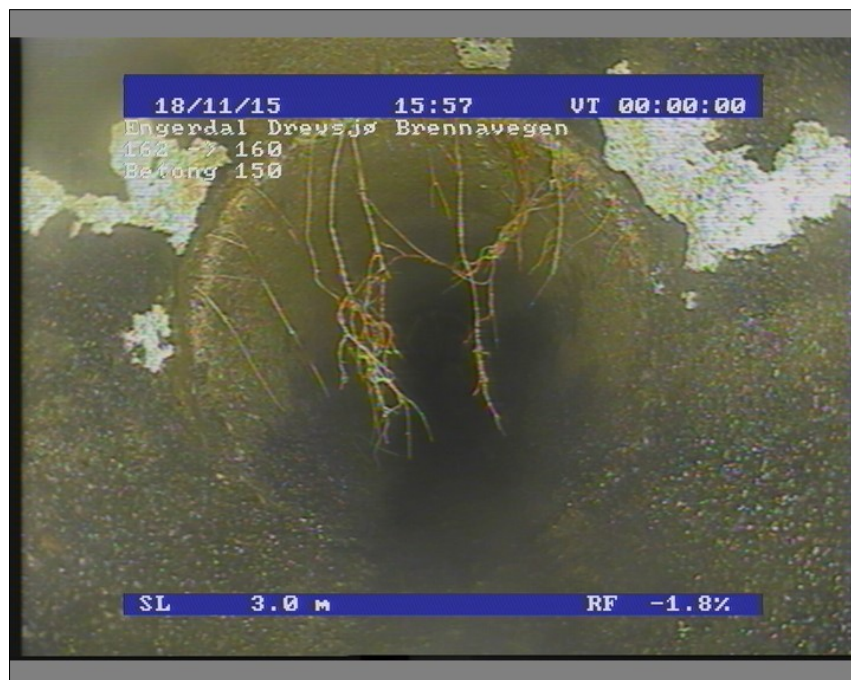
Foto: 18\_18\_186\_A.JPG  
 3,1m, Røtter, reduksjon i tverrsnittsarealet 3% Reduksjon, fra 10 til 2 Kl., enkelte fine rottråder

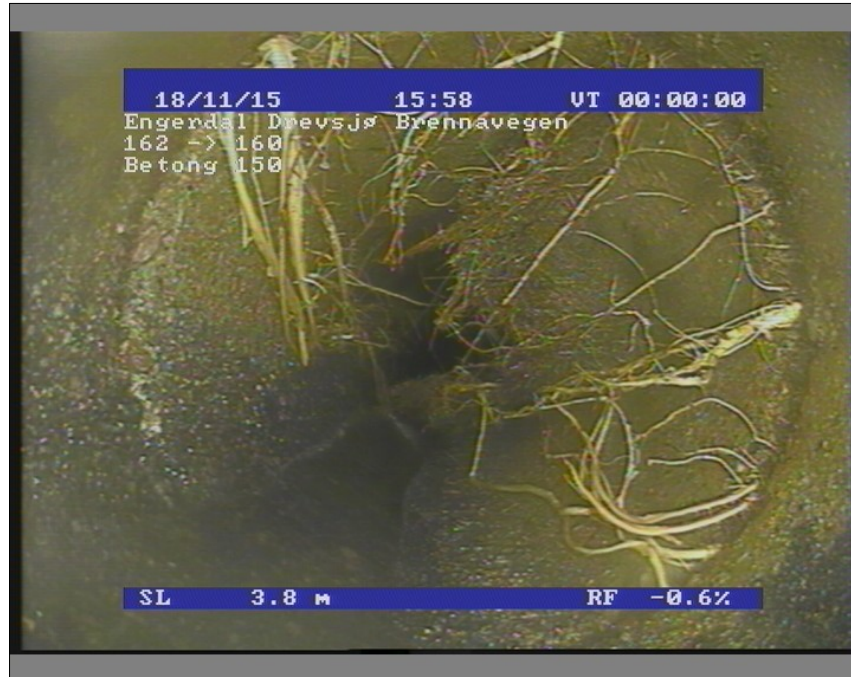
Foto: 18\_18\_187\_A.JPG  
 3,8m, Røtter, reduksjon i tverrsnittsarealet 20% Reduksjon, fra 8 til 4 Kl., tykk rotgren

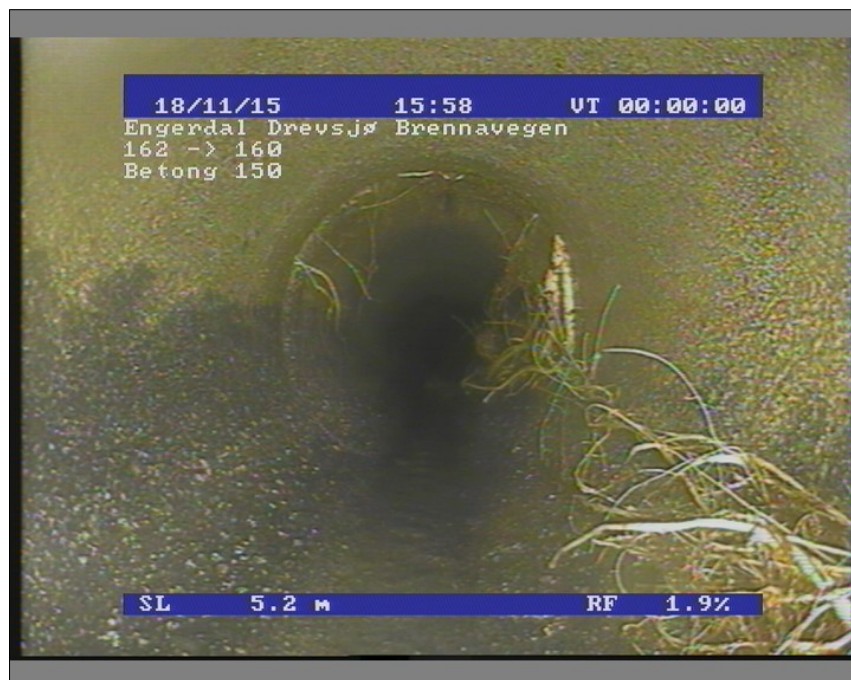
Foto: 18\_18\_188\_A.JPG  
 5,2m, Røtter, reduksjon i tverrsnittsarealet 3% Reduksjon, fra 2 til 6 Kl., enkelte fine rottråder

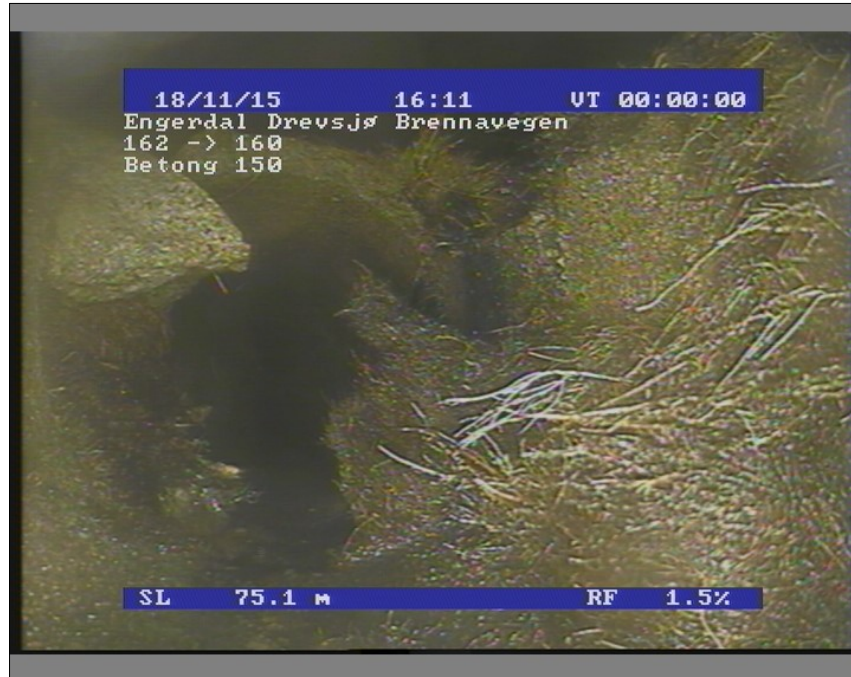
Foto: 18\_18\_208\_A.JPG

75,3m, Røtter, reduksjon i tverrsnittsarealet 20% Reduksjon , fra 3 til 6 Kl., sammenfiltrede røtter / rottugge

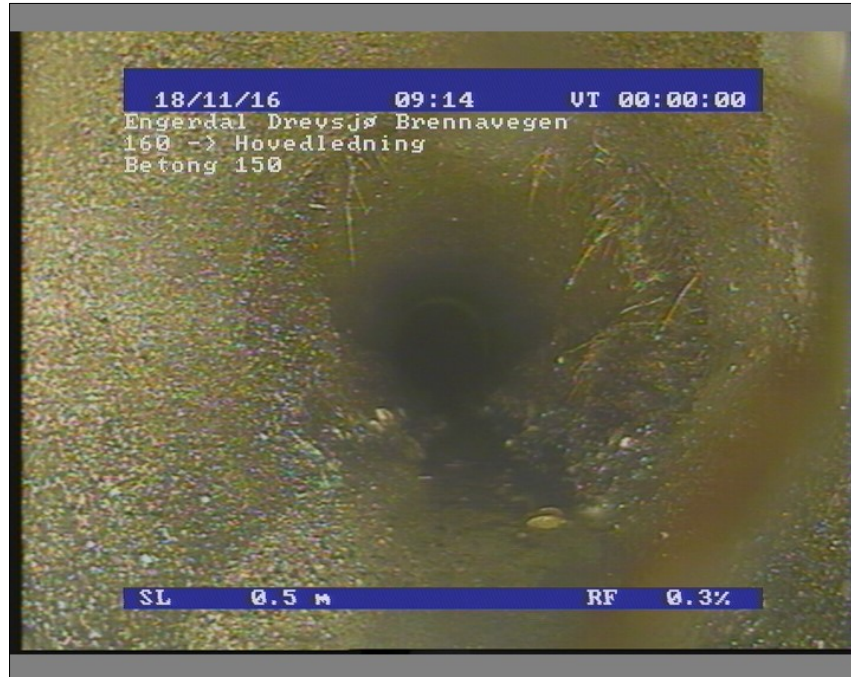
Foto: 20\_20\_219\_A.JPG  
 0,7m, Røtter, reduksjon i tverrsnittsarealet 20% Reduksjon , fra 3 til 9 Kl., sammenfiltrede røtter / rottugge

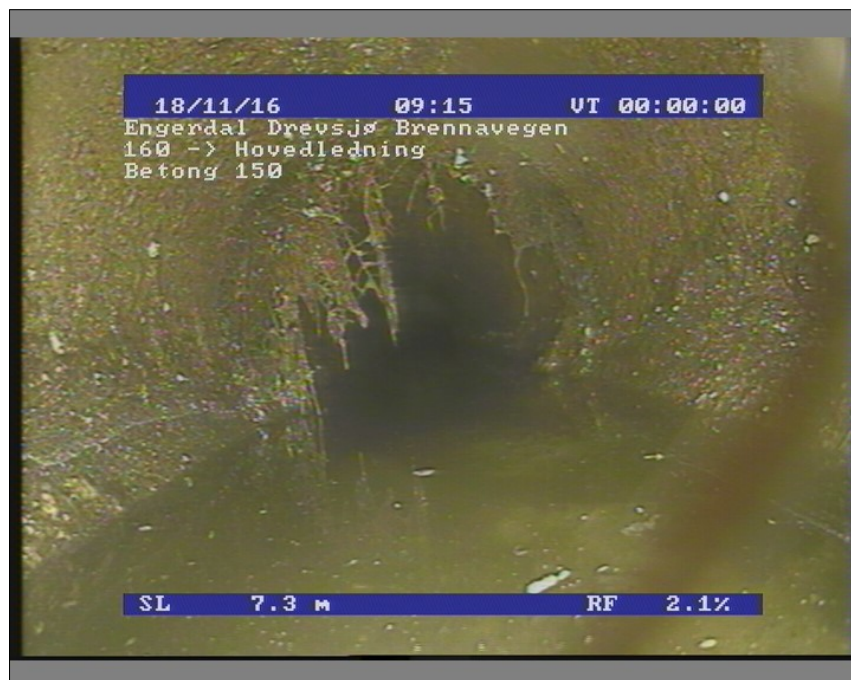
Foto: 20\_20\_220\_A.JPG  
 7,5m, Røtter, reduksjon i tverrsnittsarealet 10% Reduksjon, fra 9 til 3 Kl., enkelte fine rottråder

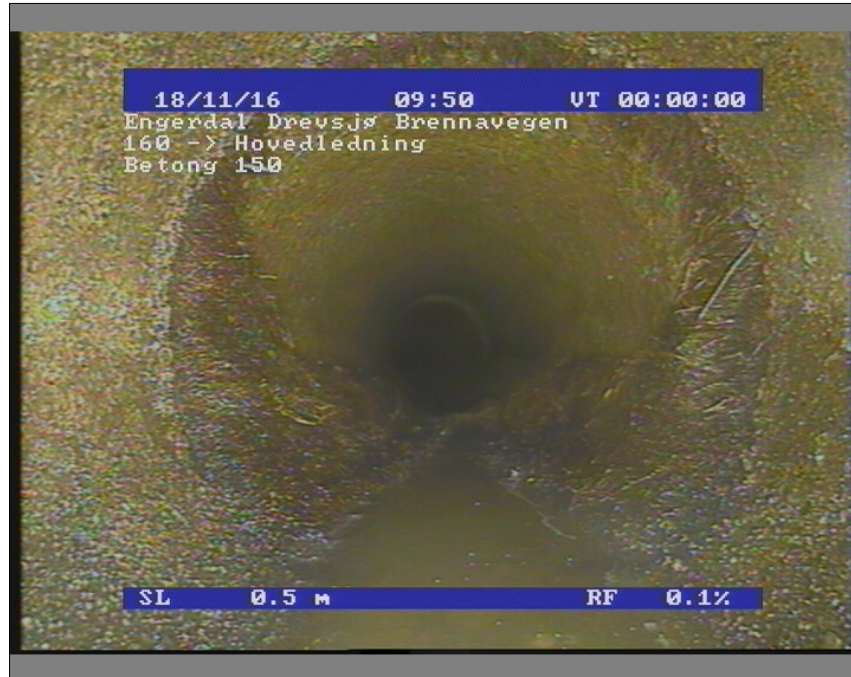
Foto: 21\_21\_228\_A.JPG  
 0,7m, Røtter, reduksjon i tverrsnittsarealet 15% Reduksjon , fra 3 til 9 Kl., sammenfiltrede røtter / rottugge

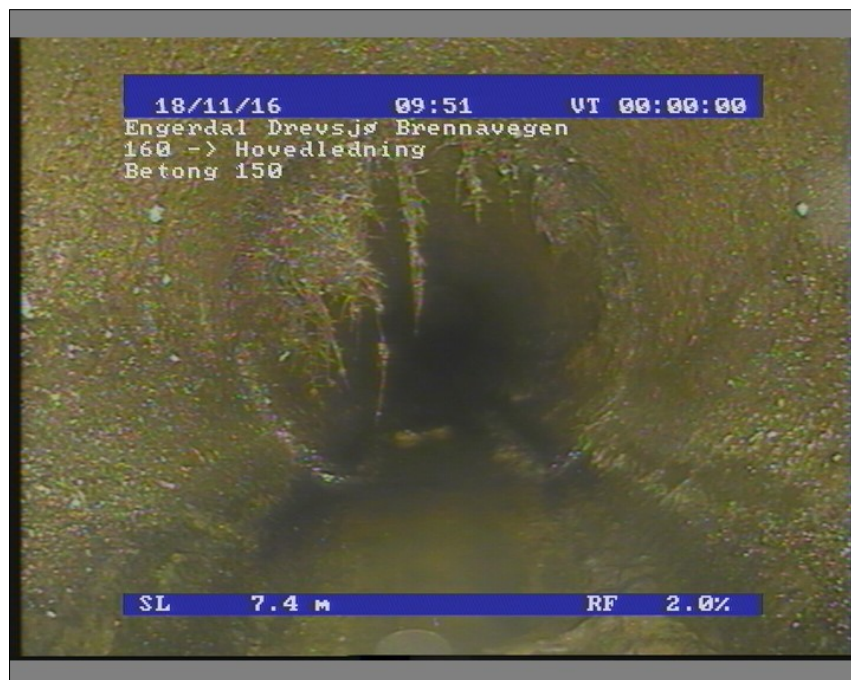
Foto: 21\_21\_229\_A.JPG  
 7,5m, Røtter, reduksjon i tverrsnittsarealet 10% Reduksjon, fra 9 til 3 Kl., enkelte fine rottråder

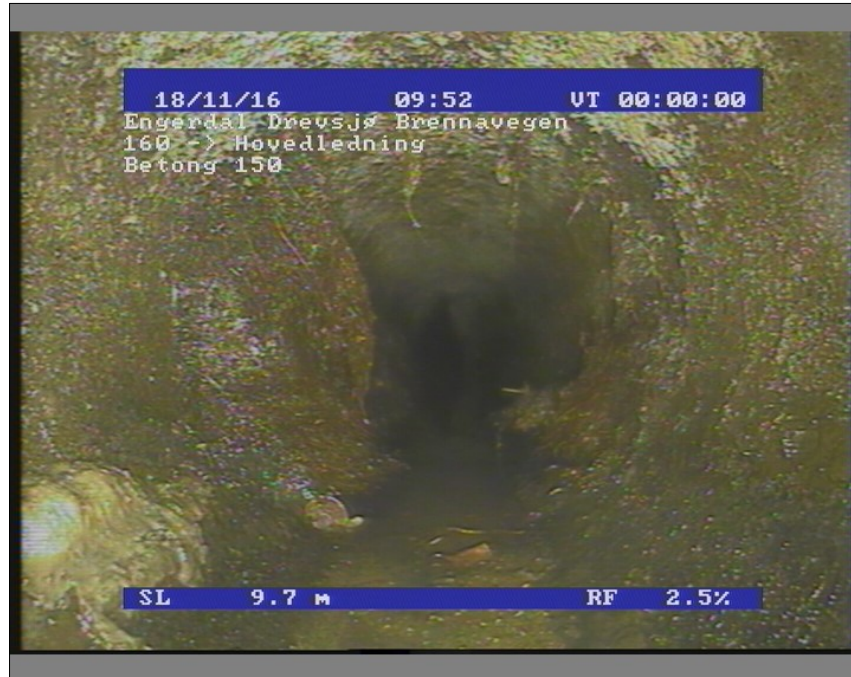
Foto: 21\_21\_230\_A.JPG  
 9,8m, Røtter, reduksjon i tverrsnittsarealet 20% Reduksjon , fra 2 til 10 Kl., sammenfiltrede røtter / rottugge

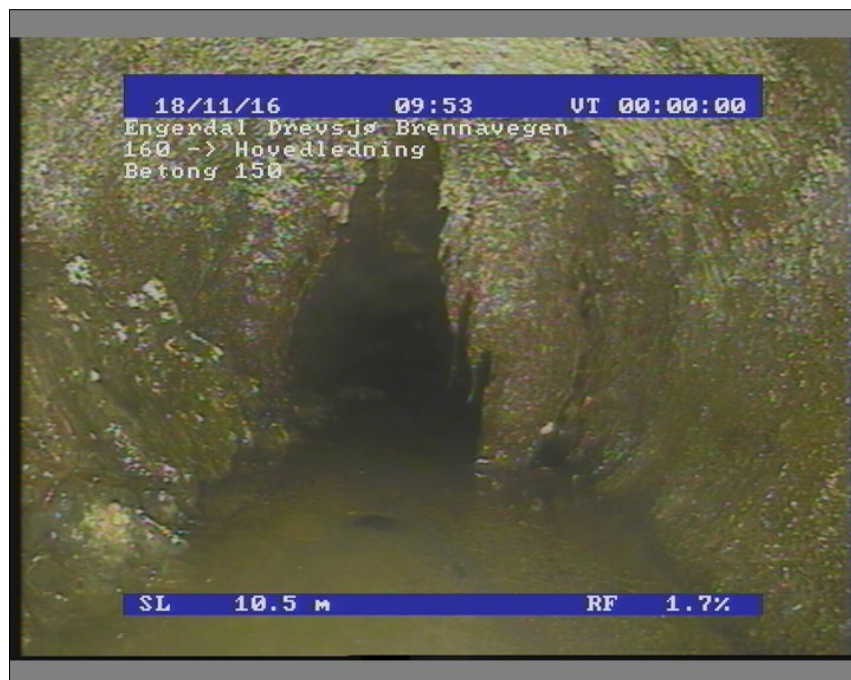
Foto: 21\_21\_232\_A.JPG  
 10,6m, Røtter, reduksjon i tverrsnittsarealet 20% Reduksjon , fra 11 til 5 Kl., sammenfiltrede røtter / rottugge

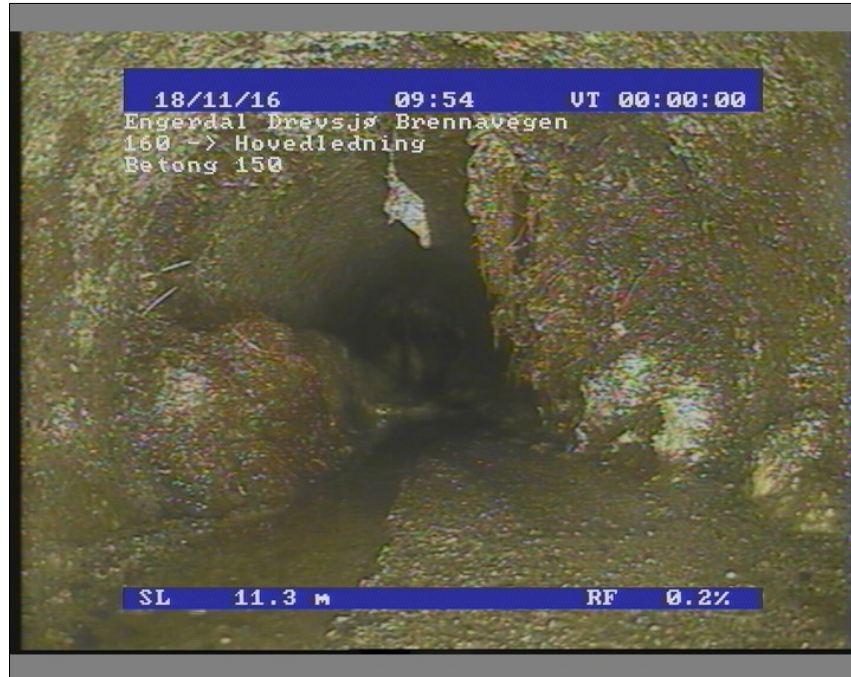
Foto: 21\_21\_234\_A.JPG  
 11,5m, Røtter, reduksjon i tverrsnittsarealet 20% Reduksjon , fra 12 til 6 Kl., sammenfiltrede røtter / rottugge

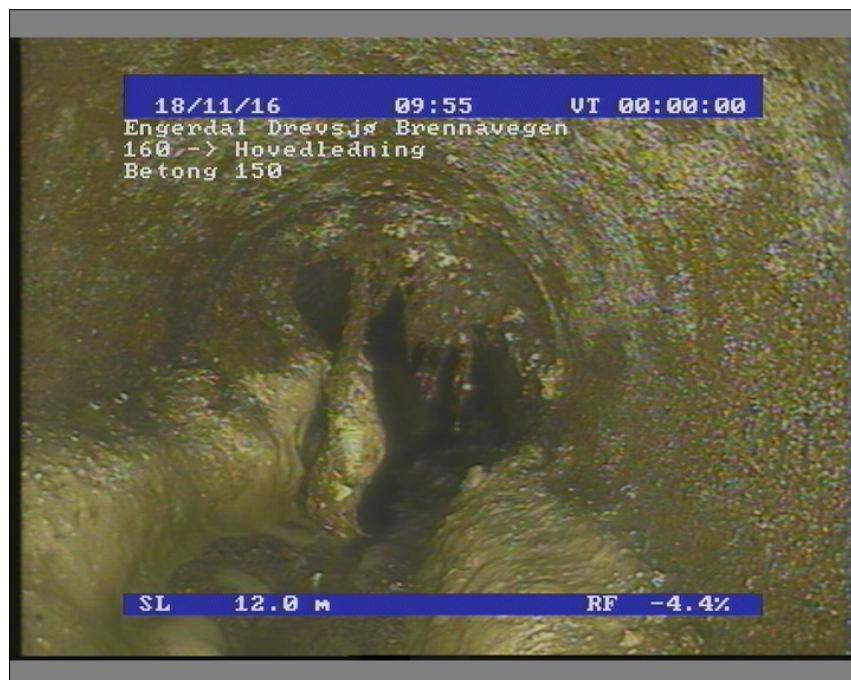
Foto: 21\_21\_235\_A.JPG  
 12,1m, Utfelling/Belegg, reduksjon i tverrsnittsarealet 30% Reduksjon, fra 3 til 9 Kl., fett

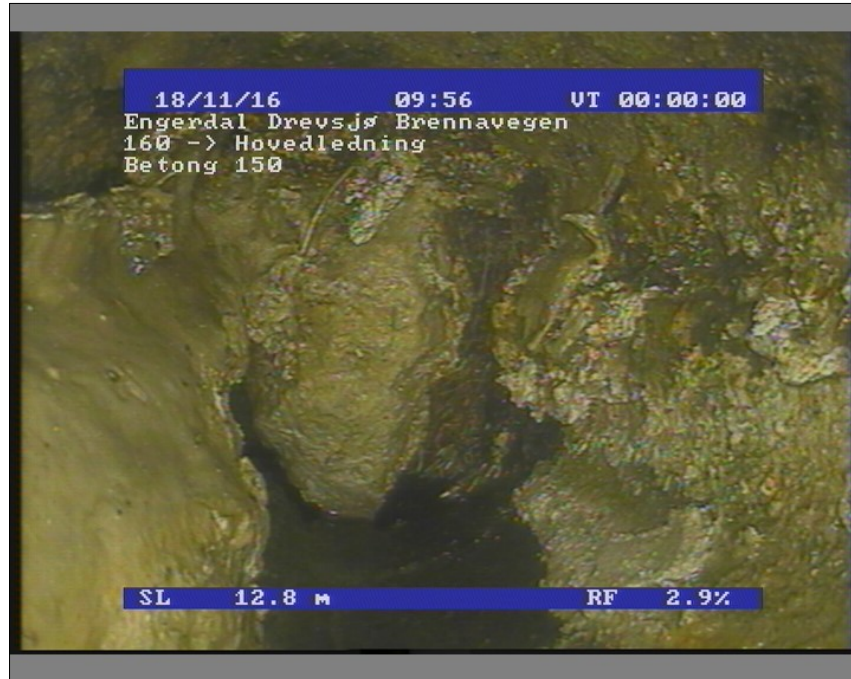
Foto: 21\_21\_237\_A.JPG  
 12,9m, Utfelling/Belegg, reduksjon i tverrsnittsarealet 50% Reduksjon, fra 8 til 4 Kl., fett

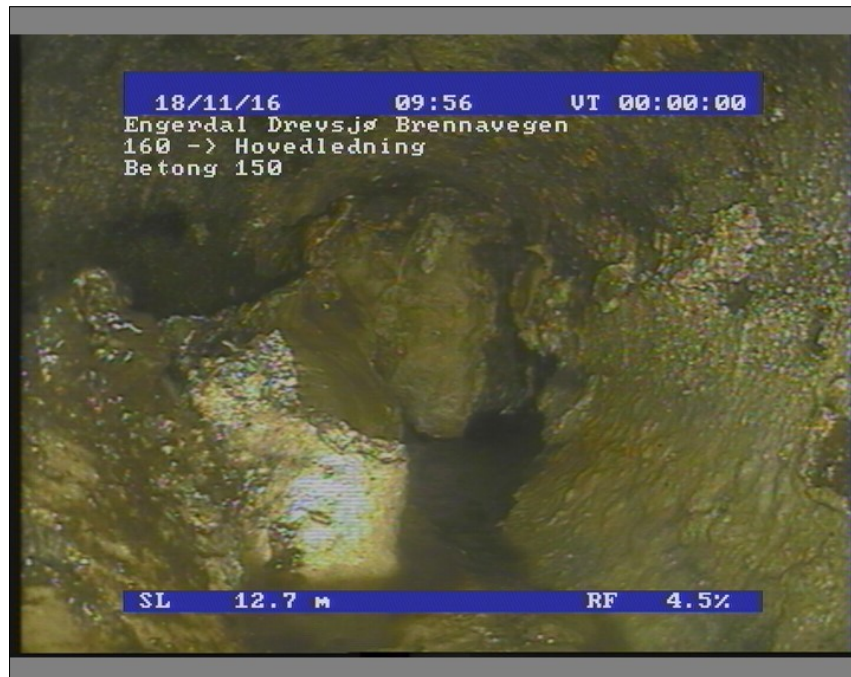
Foto: 21\_21\_237\_B.JPG  
 12,9m, Utfelling/Belegg, reduksjon i tverrsnittsarealet 50% Reduksjon, fra 8 til 4 Kl., fett

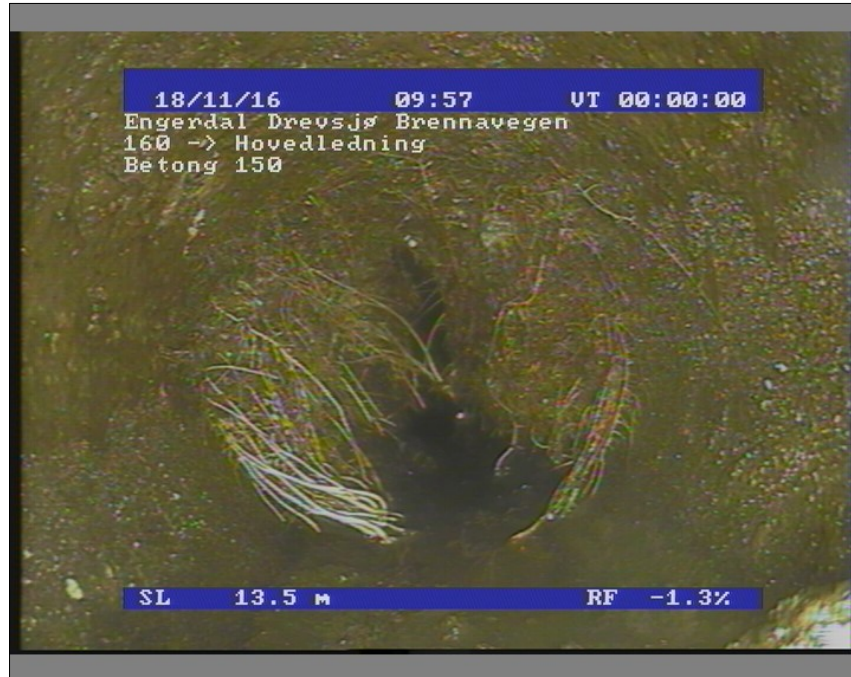
Foto: 21\_21\_238\_A.JPG

13,7m, Røtter, reduksjon i tverrsnittsarealet 80% Reduksjon , fra 8 til 4 Kl., sammenfiltrede røtter / rottugge

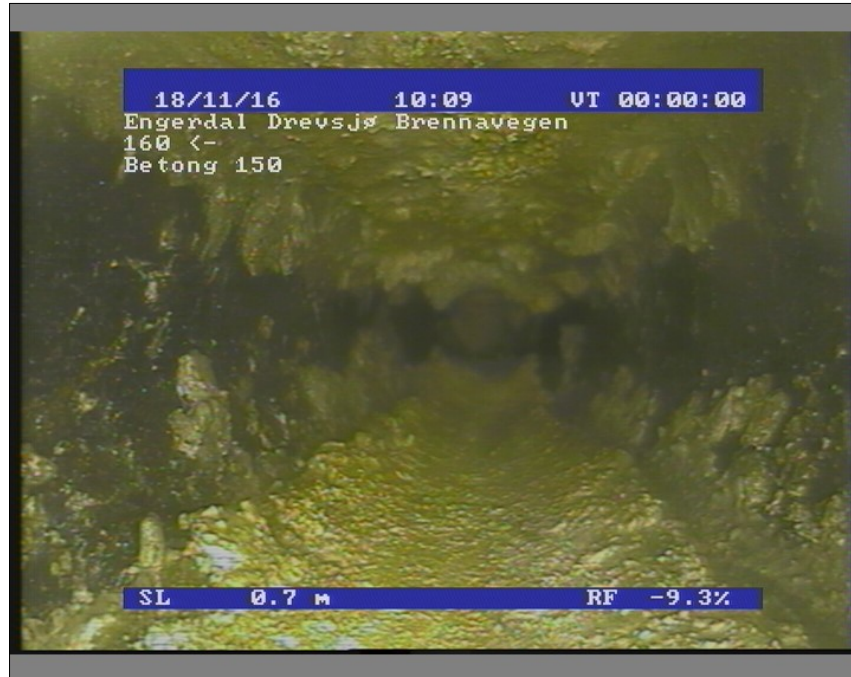
Foto: 22\_22\_242\_A.JPG  
0,7m, Inspeksjon avbrutt, andre:, 0% Stopp i fett

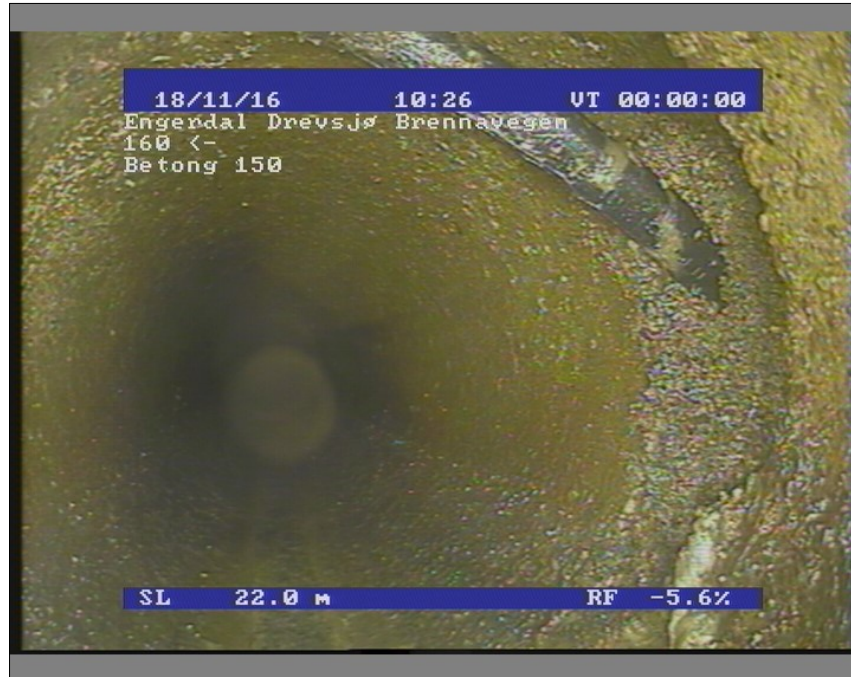
Foto: 23\_23\_244\_A.JPG

22,3m, Forskyvningen er mellom hele og 2 ganger rørtykkelsen eller skjøten er delvis åpen, fra 12 til 12 Kl., lengdeforskjøvet

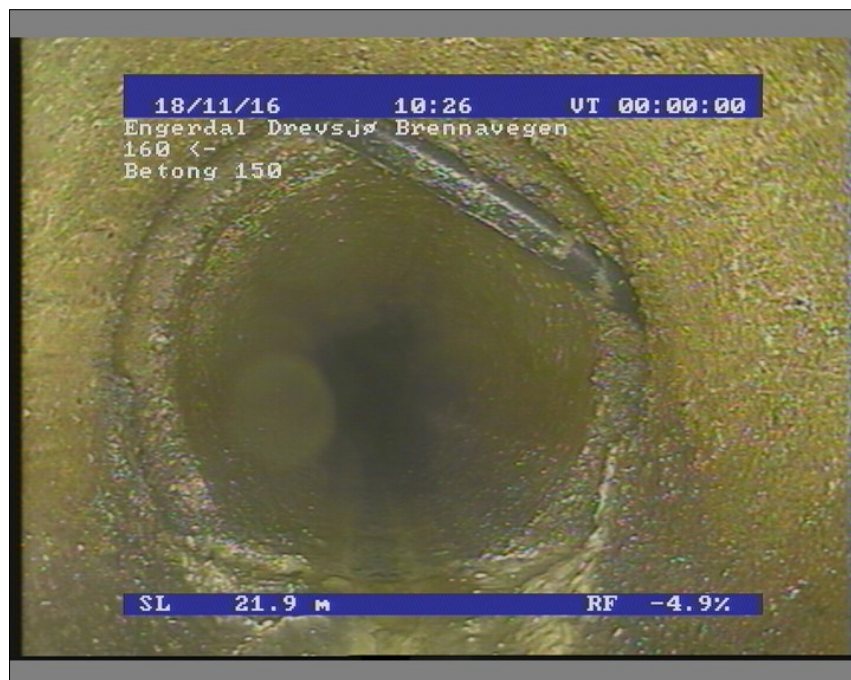
Foto: 23\_23\_245\_A.JPG

22,3m, Synlig pakning, Andre pakningsmaterialer reduserer tverrsnittsarealet med mellom 5-15%, fra 10 til 2 Kl.

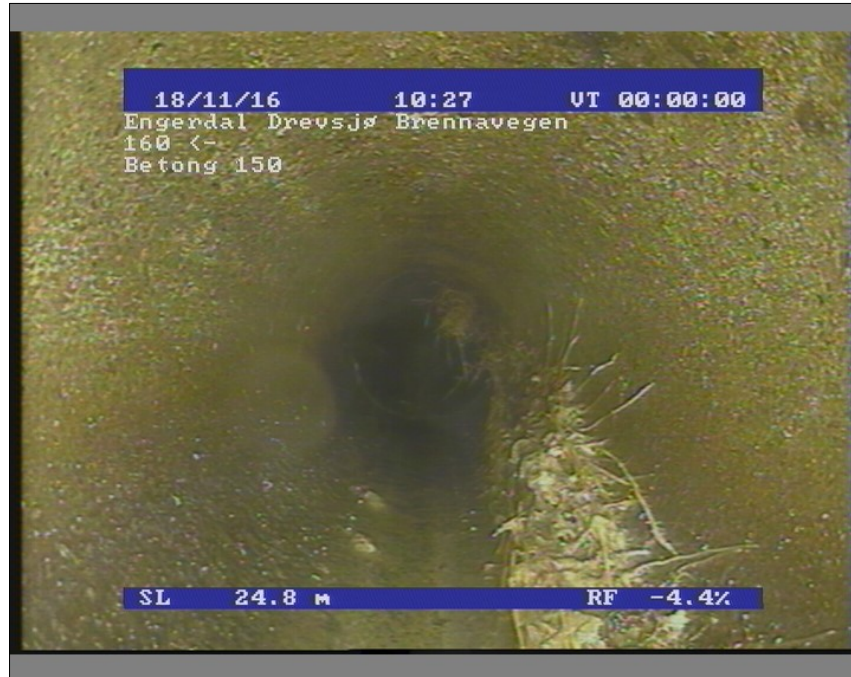
Foto: 23\_23\_246\_A.JPG  
 24,9m, Røtter, reduksjon i tverrsnittsarealet 10% Reduksjon , fra 2 til 6 Kl., sammenfiltrede røtter / rottugge

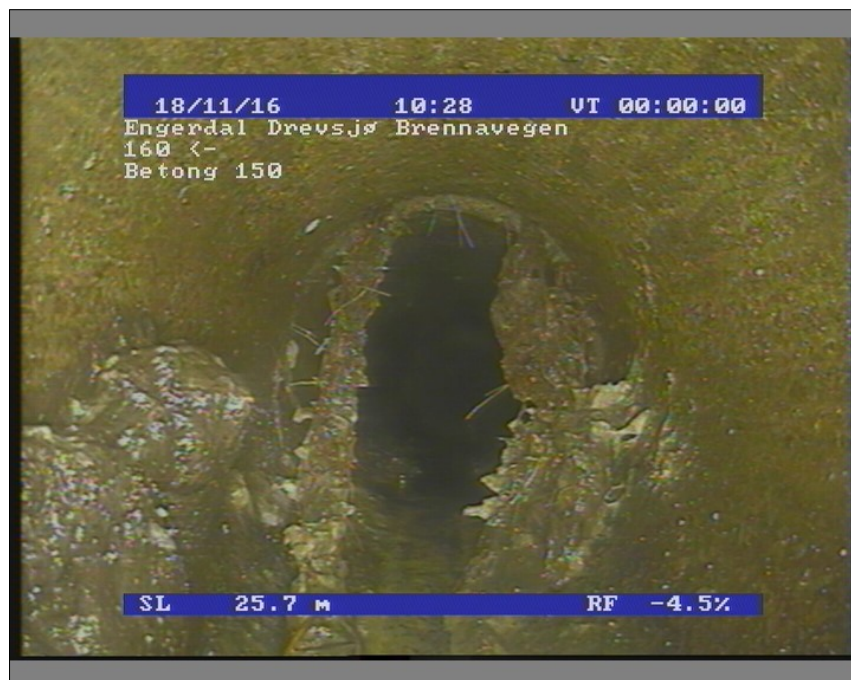
Foto: 23\_23\_247\_A.JPG  
 25,8m, Røtter, reduksjon i tverrsnittsarealet 30% Reduksjon , fra 8 til 4 Kl., sammenfiltrede røtter / rottugge

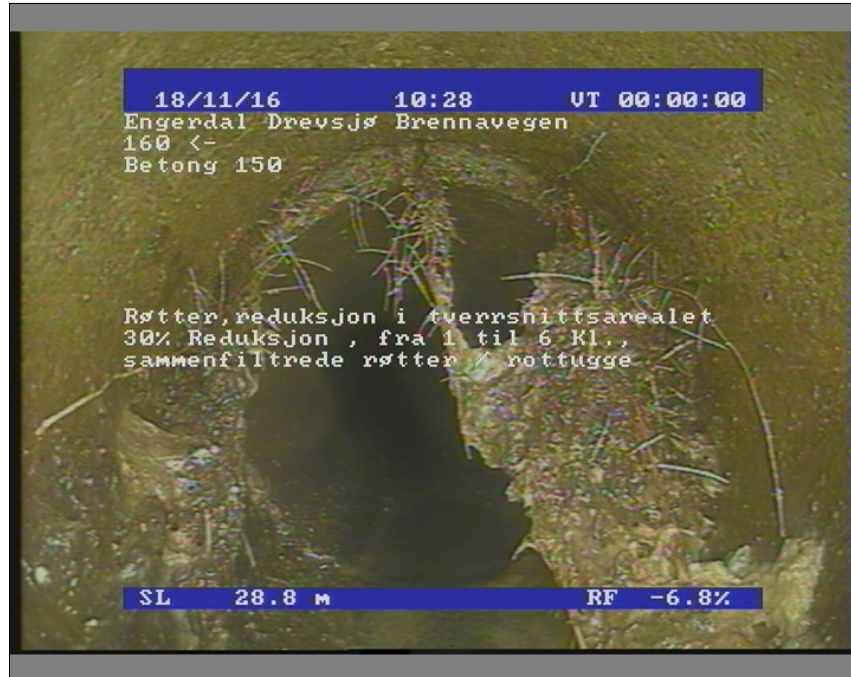
Foto: 23\_23\_248\_A.JPG  
 28,8m, Røtter, reduksjon i tverrsnittsarealet 30% Reduksjon , fra 1 til 6 Kl., sammenfiltrede røtter / rottugge

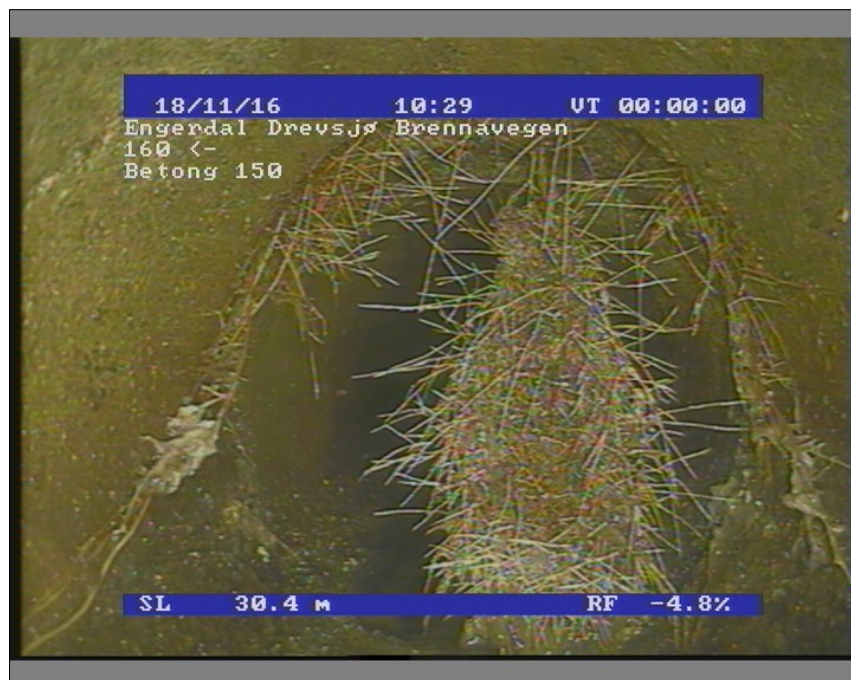
Foto: 23\_23\_249\_A.JPG  
 30,4m, Røtter, reduksjon i tverrsnittsarealet 30% Reduksjon , fra 9 til 3 Kl., sammenfiltrede røtter / rottugge

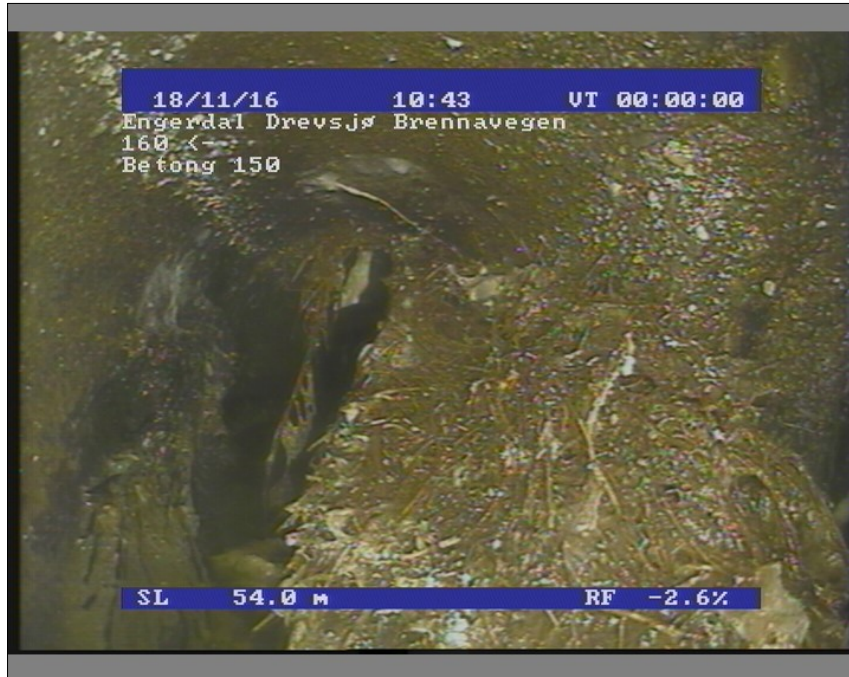
Foto: 23\_23\_256\_A.JPG

54,2m, Røtter, reduksjon i tverrsnittsarealet 50% Reduksjon , fra 12 til 6 Kl., sammenfildrede røtter / rottugge
