# SENTRALBADET SCENEKUNSTHUS TILSTANDSVURDERING BETONGKONSTRUKSJONER

Dato: 05.06.2019  
Versjon: 01

<b>Oppdragsgiver:</b>	Bergen kommune
<b>Tittel på rapport:</b>	RIB - Tilstandsvurdering betongkonstruksjoner
<b>Oppdragsnavn:</b>	SSK - Program og spesifikasjonsfase
<b>Oppdragsnummer:</b>	622366-01
<b>Utarbeidet av:</b>	Espen Kjetså
<b>Oppdragsleder:</b>	Per Ivar Nyhammer
<b>Tilgjengelighet:</b>	Åpen

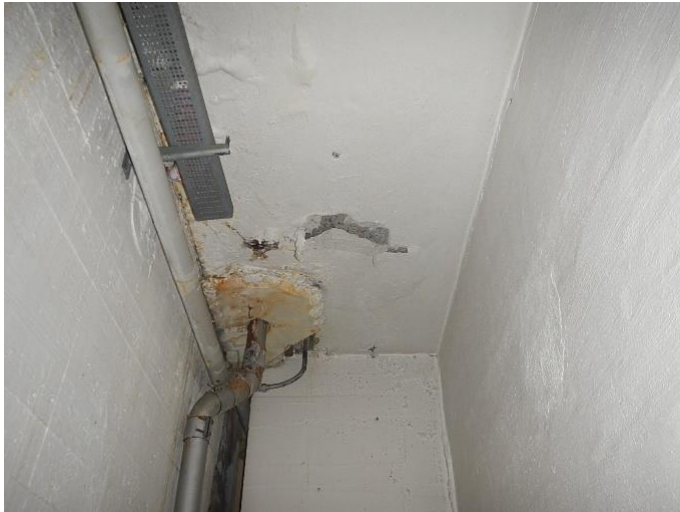
Det er også observert fuktskader på innvendige kjellervegger, hvor malingslag og puss har tatt skade. I samme område av kjeller er det observert et felt med svært lav overdekning i underkant av dekket. Armeringen er frilagt i et større område. Dette ses på bilde 1, 3 og 8.

Bilde 1: Bomskaade i underkant dekke i kjeller

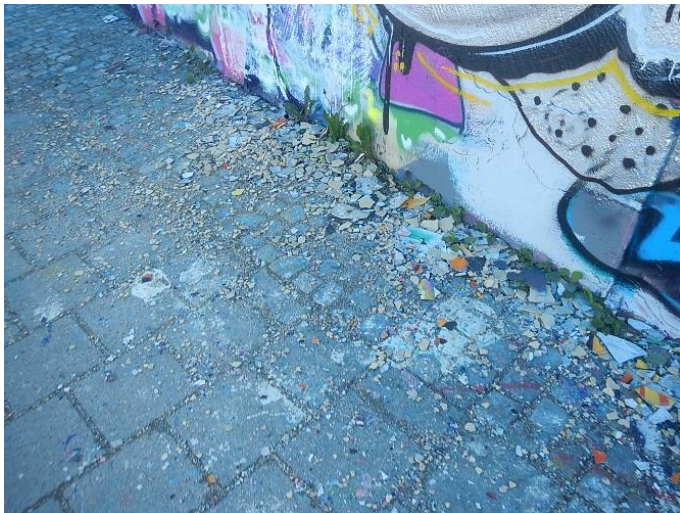
I tilknytning til utvendige vegger som er dekket med spraymaling, er det også observert enkelte områder med fritt vann bak malingen. Denne malingen kan betraktes som diffusjonstett, slik at fuktighet ikke kan transporteres bort fra betongoverflaten. Dette kan resultere i gjentatte fryse/ tine-sykluser som resulterer i nedbrytning av betongoverflaten, og påfølgende avskallinger. Dette illustreres av bilde 2 og 4.

Bilde 2: Avskallingsrester av ytterste pusslag på spraymalt vegg

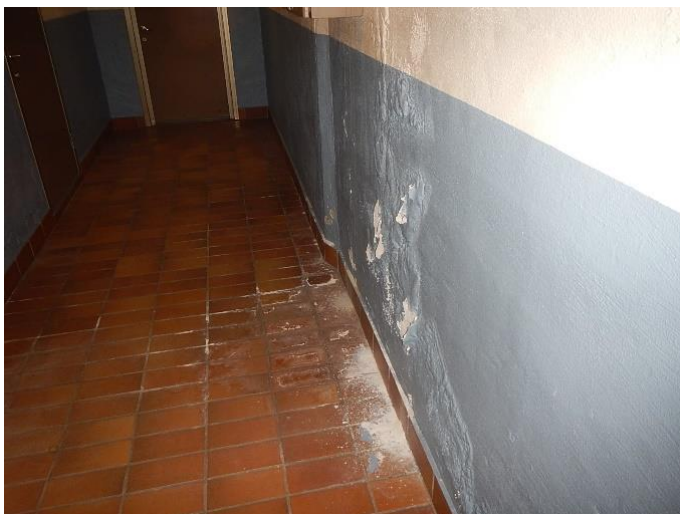
Bilde 3: Fuktskader med saltutslag på innvendig kjellervegg

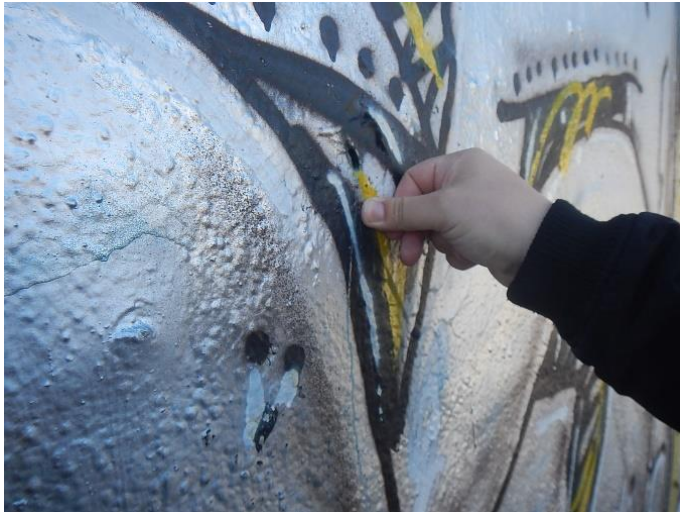
Bilde 4: «Malingsblemmer» med fritt vann bak

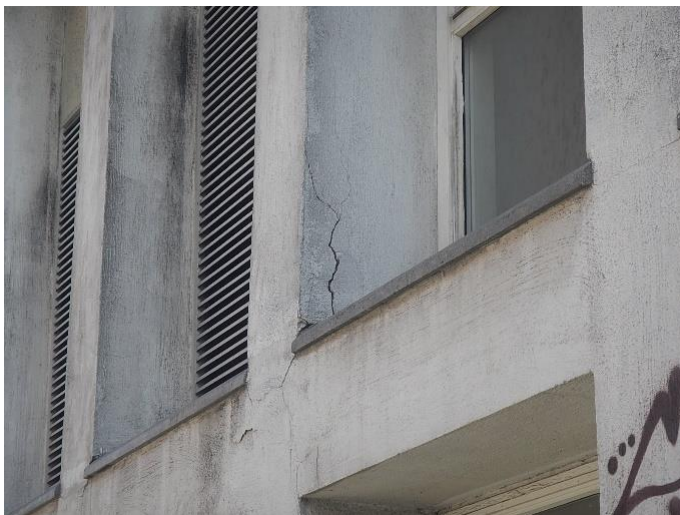
Det er observert flere omfattende riss og sprekker på betongveggene utvendig, og særlig i tilknytning til veggsøylene rundt vinduer og dører. Disse sprekke går flere steder helt inn til armeringen, som ofte vil være korrodert grunnet karbonatisering. Ved banking på den ene veggsøylen på venstre side av vegg for byggets hovedinngang, løsnet en større bit av søylehjørnet helt inn til armeringen. Der ble det observert utstøpningsfeil i form av steinreir, i tillegg til korrosjon på armeringsjern. Det samme ble observert ved lett meisling på nedre del av søyler i bassengdelen. Dette illustreres av bilde 5, 6 og 7.

Bilde 5: Riss og sprekker i tilknytning til veggsøyle rundt vindu

Visuelt er det også observert stor grad av bomskader i pusslaget, større sprekker og korrodert armering. Flere av de største sprekke er observert i tilknytning til veggsøylar og øvrige utsparinger i ytterveggene. Skadene har trolig oppstått som følger av utførelsesfeil ved støp.

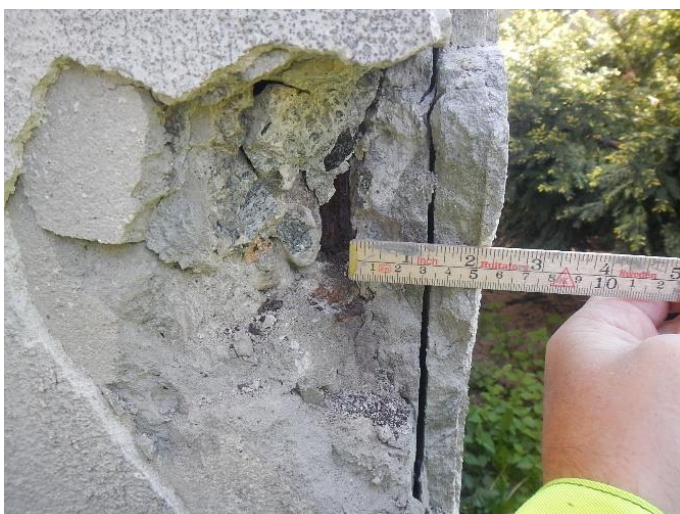
Generelt er det observert et betydelig omfang av bomskader/delaminering, både innvendig og utvendig, primært på vegger. Det er hovedsakelig pusslaget som har mistet heft til betongen. Veggene synes å ha to lag med puss utenfor betongen. Den totale tykkelsen av pussen anslås i snitt å være ca. 20 mm. Bilde 6 illustrerer dette.

Bilde 6: Hjørneavskalling på veggsøyle viser delaminert pusslag, steinreir og armeringskorrosjon

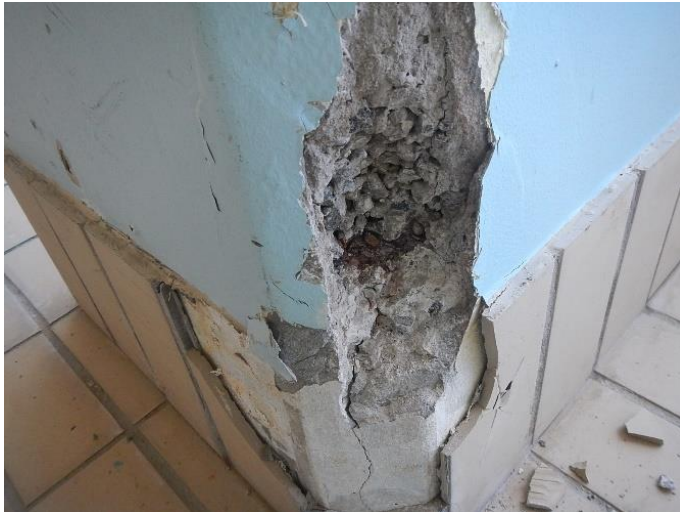
Bilde 7: Avskalling på søyle i bassengdel viser steinreir og armeringskorrosjon

Inspeksjon og prøver av søylene i akse 4 indikerer at disse søylene generelt har et lavt kloridinnhold, særlig i bassengdelen. Det er imidlertid observert et tilfelle av steinreir og korrodert armering i overgangen til flisbelagt gulv. Det er grunn til å tro at dette dreier seg om lokale skader i lavere deler av søylene i svømmehallen. I kjellernivå er det observert et litt høyere kloridinnhold i de ytterste 20mm av tverrsnittet, men sterkt avtagende innenfor dette.

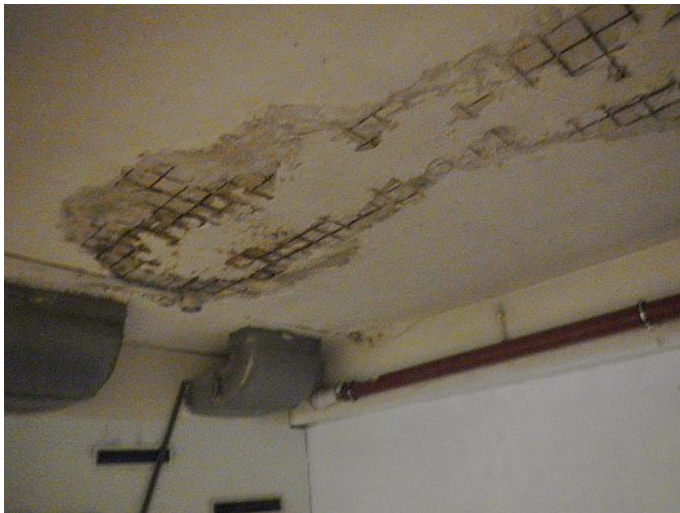
Bilde 8: Frilagt armering i fuktskadet område med lav overdekning, i underkant av dekke i kjeller
