Trondheim fengsel, Rehabilitering Bygg A

Statsbygg

Miljøkartleggingsrapport

DOKUMENTKODE: 10209212-RIGm-RAP-001

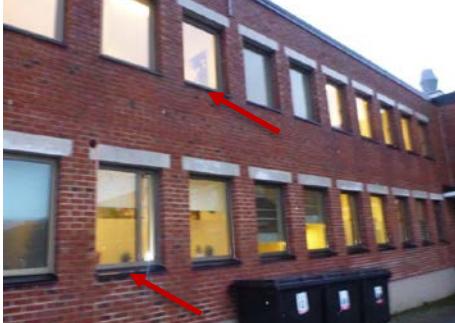
Bygningsmateriale	Lokalitet	Bilde
Vindusbrett av eternitt	<p>Vindusbrett på fasadene i celleavdeling A1, første og andre etasje, på fasaden til sentralvakt, deler av administrasjonsfløy og to vinduer på kvinneavdelingen består av eternitt og skal håndteres som asbestholdige (jf. prøve TF36).</p> <p>Det er også registrert innvendige vindusbrett av eternitt på to vinduer på vaktrom på kvinneavdelingen, samt ett i gangen til administrasjonsfløyen.</p> <p>Vindusbrettene håndteres som asbestholdig.</p>

<p>Vindusbrett på fasadene.</p>

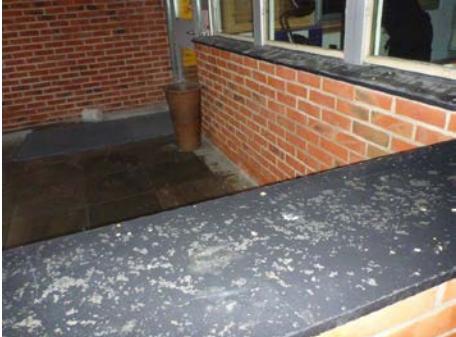
<p>Vindusbrett på sentralvakt.</p>

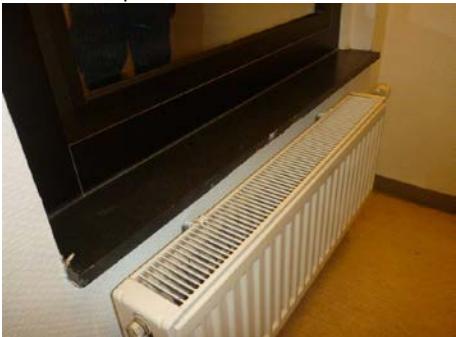
<p>Vindusbrett i gang.</p>

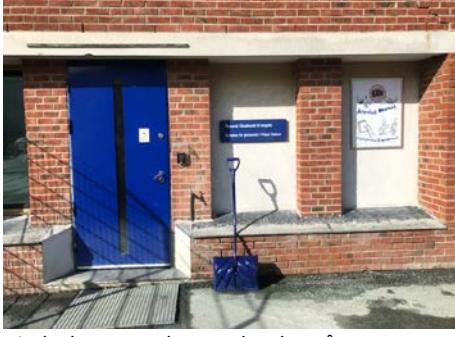
<p>Vindusbrett og plate under dør på administrasjonsfløy.</p>

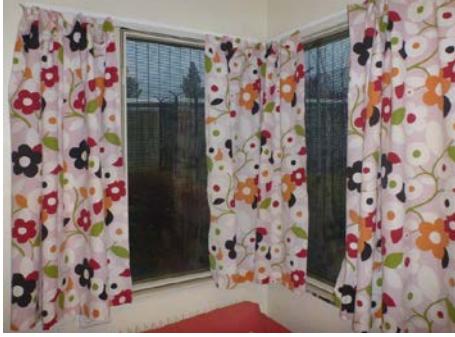
<p>Kontor, kvinneavdelingen, vindusbrett på innsiden og utsiden. Det er i tillegg asbest i fuger i selve vinduet.</p>

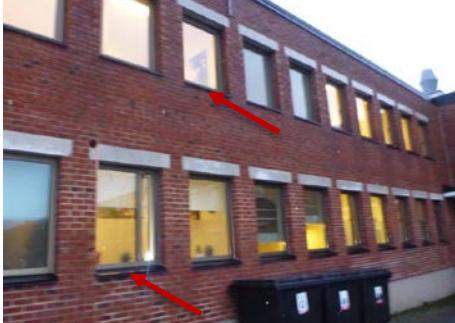
<p>Vindusbrett på fasadene.</p>

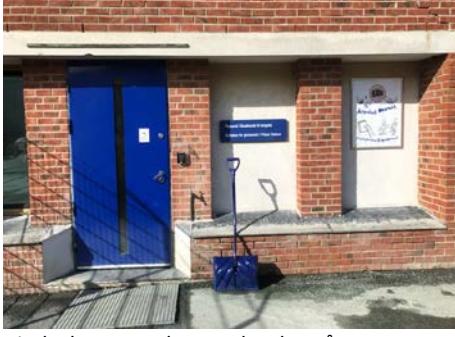
<p>Vindusbrett og plate under dør på administrasjonsfløy.</p>

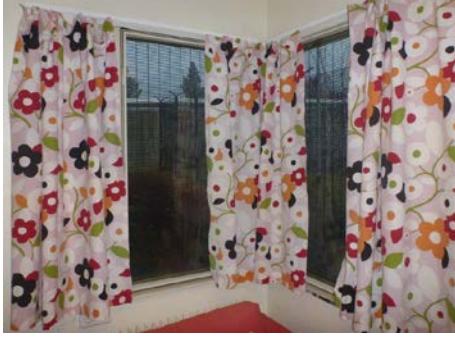
<p>Kontor, kvinneavdelingen, vindusbrett på innsiden og utsiden. Det er i tillegg asbest i fuger i selve vinduet.</p>

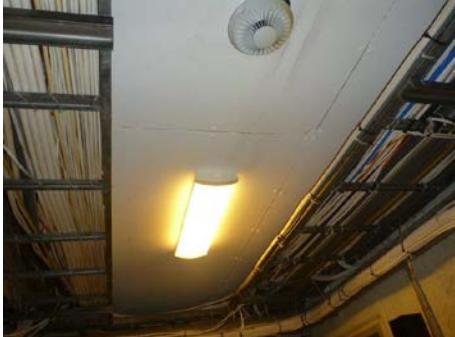
Himlingsplater av eternitt	<p>Det er registrert hvitmalte himlingsplater i alle toaletter og bøttekott på celleavdelingene, samt i blant annet verksted, treningsrom, kjøkken, teknisk rom og i vaskeavdelingen. Det er påvist asbest i platene (jf. prøve TF19 og TF32).</p> <p>Alle registrerte forekomster er avmerket på plantegning i vedlegg 3, men det gjøres oppmerksom på denne ikke er uttømmende og at det kan være lignende plater i andre rom som ikke ble avdekket under kartleggingen.</p> <p>Alle lignende himlingsplater håndteres som asbestholdige.</p>

<p>Asbestholdige himlingsplater i teknisk rom.</p>

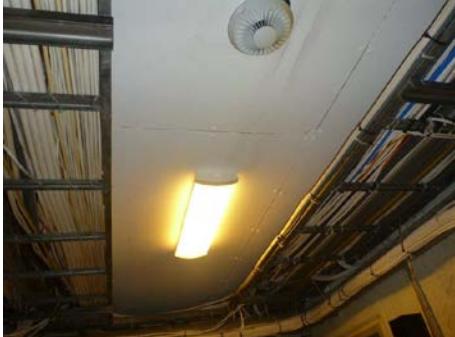
<p>Asbestholdige himlingsplater i teknisk rom.</p>

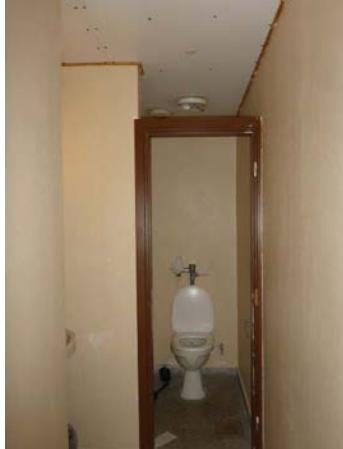
<p>Asbestholdige himlingsplater på toalett.</p>
	<p>Asbestholdige himlingsplater i vaskeriet.</p>

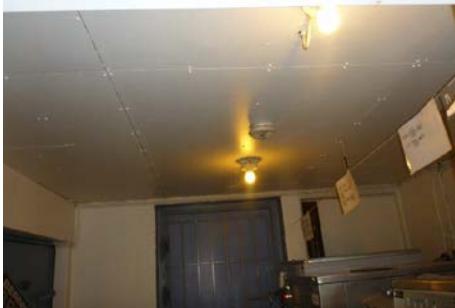
<p>Asbestholdige himlingsplater i oppholdsrom.</p>

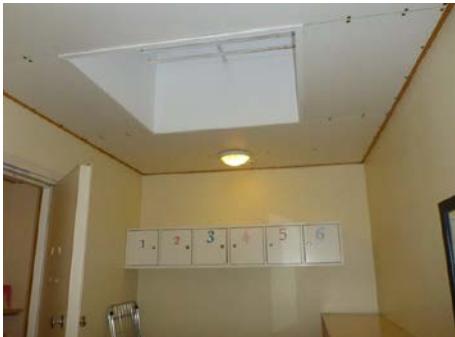
<p>Asbestholdige himlingsplater i bøttekott.</p>

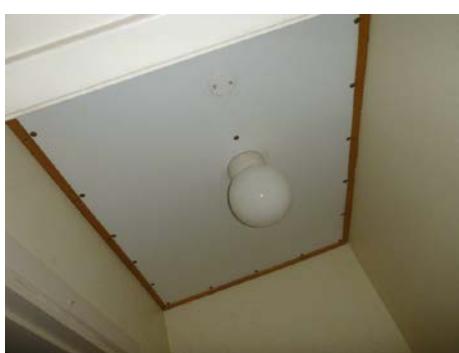
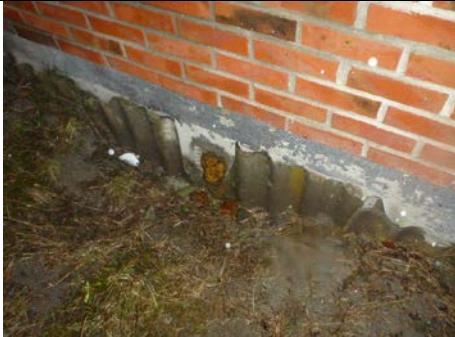
Bølgeeternitt langs grunnmur	<p>Det er registrert bølgeeternitt langs grunnmuren i bygningsdelen fra 1971. Det antas å være eternitt langs hele grunnmuren til denne delen av bygget, men det er ikke kjent hvor dypt denne går.</p> <p>All bølgeeternitt håndteres som asbestholdig.</p> <p><i>Kommentar: Det er i mengdevurderingen antatt at det er eternitt langs hele grunnmuren, i en dybde på én meter.</i></p>

<p>Bølgeeternitt langs grunnmuren.</p>
Asbestholdige plater i EL-skap	<p>Det er registrert ulike asbestholdige plater i EL-skap i bygget (TF28). Dette er både eternittplater i himling i skap og i skillevegg midt i skapet. Alle EL-skap må undersøkes nærmere under arbeidene for å sikre at alle asbestholdige plater blir håndtert riktig.</p> <p>Alle plater i EL-skapene (ikke stålplater i selve skapet) skal håndteres som asbestholdige.</p>

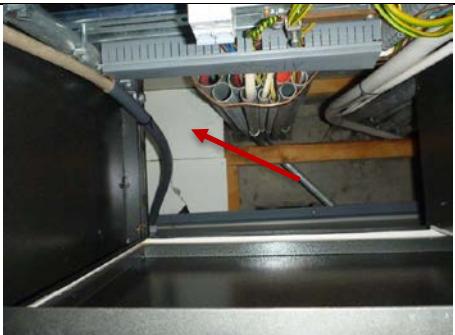
Bygningsmateriale	Lokalitet	Bilde
		Eternittplater øverst i EL-skap.

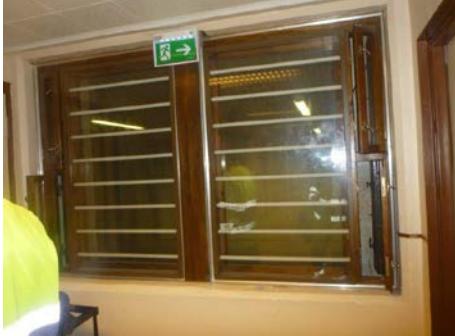
Kitt på plastvinduer i celleavdeling	<p>Det er registrert kitt på vinduene i celleavdelingene. Dette er enkle plastruter i ramme av tre. Det er opplyst at disse rutene ofte knuses, og at de da byttes og fuges av ansatte i fengslet. Det er derfor svært mange ulike fuger på vinduene. Det ble tatt stikkprøve av fuge på tre vinduer, og det ble påvist asbest i én av fugene (stort vindu i korridor), jf. prøve TF26. Det ble ikke påvist asbest i fuge på lite vindu i samme korridor (TF25) eller i stikkprøve fra fuge på utsiden i en av cellene (jf. prøve TF37). Siden det er påvist asbest i en av fugene, og det ikke er mulig å kontrollere alle fugene, anbefales det at alle vinduene håndteres som asbestholdige med mindre det gjøres en mer detaljert kartlegging når fengselet ikke lenger er i bruk.</p> <p>Plastvinduene skal håndteres og saneres som asbestholdig.</p>

<p>Eldre trevinduer i korridor i celleavdeling i første etasje. Påvist asbest i fuge på stort vindu, ikke på lite vindu på siden.</p>

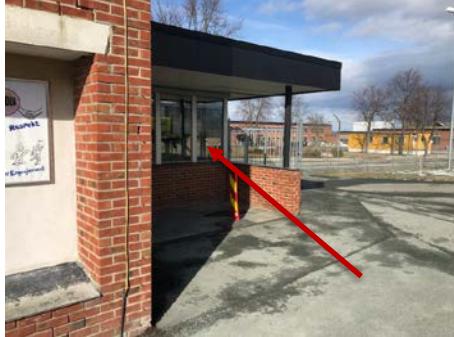
Fuge på vinduer	<p>Det er registrert asbestholdig fugemasse mellom rute og ramme på to vinduer i vaktrom i kvinneavdelingen, jf. prøve TF33. Det er også registrert asbestholdig fugemasser mellom rute og ramme i vinduene i sentralvakta, jf. prøve TF29.</p> <p>Vinduene håndteres som asbestholdige.</p> <p>

Vinduer i sentralvakten med asbest.</p>

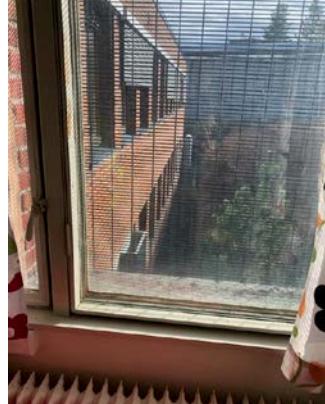
<p>Fuge mellom karm og rute, kontor, kvinneavdelingen. Det er også asbestholdige vindusbrett på innsiden og utsiden av vinduene.</p>
Skjøter på ventilasjonskanaler	<p>Det er registrert røde, gulfargede og grå skjøter på ventilasjonskanaler i bygningsmassen fra 1971. Dette gjelder i hovedsak eldre ventilasjonssystemer med firkantede kanaler, men også noen runde rør med fargede skjøter. Analyser viser at det er asbest i alle skjøtene, jf. prøvene TF4, 14, 17 og 18. Unntaket er en grå, silikonbasert fuge, men denne ble kun registrert på et fåtall skjøter, og for å sikre riktig håndtering anbefales det at alle skjøter håndteres som asbestholdige. Det gjøres oppmerksom på at ventilasjonskanalene noen steder er malt, men har asbestholdig fuge bak maling.</p> <p>Alle malte skjøter på eldre ventilasjonssystemer i bygget håndteres som asbestholdig.</p> <p><i>Kommentar: Det er nyere ventilasjonssystemer i nyere deler av bygget, disse inneholder ikke tettemasse med asbest. Disse har generelt runde ventilasjonskanaler uten malte skjøter.</i></p> <p>Gråfargede skjøter med asbest.</p>

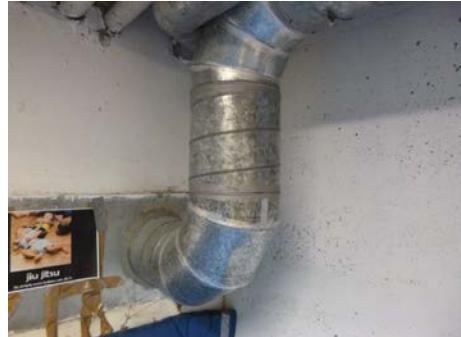
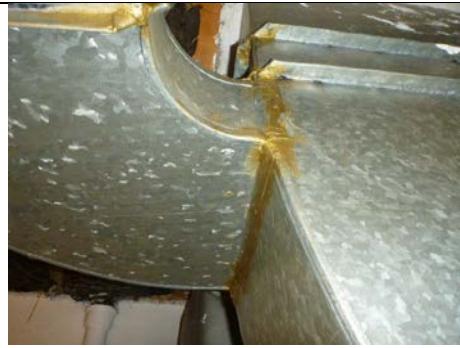
<p>Gulfargede skjøter med asbest.</p>

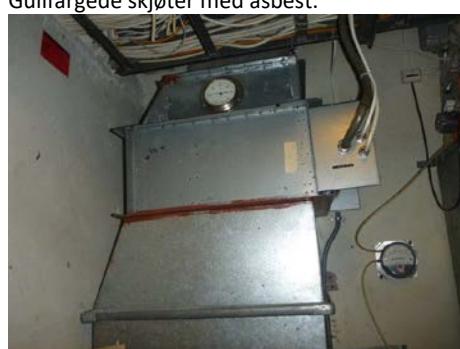
<p>Rødfargede skjøter med asbest.</p>

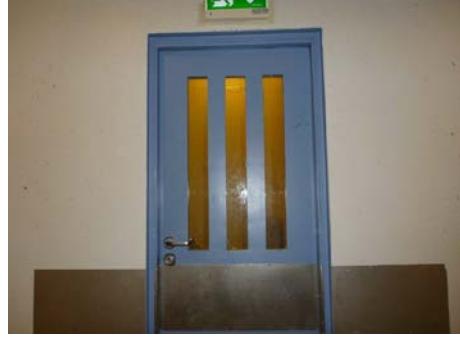
Bygningsmateriale	Lokalitet	Bilde
Dører av metall med vindusfelt	<p>Det er registrert dører av metall med glass med blytråder inn til alle korridorer og trappeoppganger. Det er påvist asbest i fugen mellom glasset og trevirket i døren, jf. prøve TF12. Dørene må derfor håndteres som asbestholdige.</p> <p>Det kan også være asbestholdige materialer i selve døren, men så fremt dørene håndteres som asbestholdige er det ikke nødvendig å undersøke dette nærmere.</p> <p>Alle dører med glassfelt med blytråder i bygningsmassen fra 1971 håndteres som asbestholdig.</p> <p><i>Kommentar: Det ble registrert noen få nyere tredører med glass med blytråder, disse hadde ikke fuge rundt glasset og kan håndteres som ordinært avfall. Gjelder blant annet tredører i besøksavdelingen.</i></p>

<p>Branndører med asbest i fuge mellom karm og glass.</p>
Branndører	<p>Det er registrert flere branndører i bygget, spesielt i kjelleren. Alder på dørene er ikke kjent, men flere er datert 1969. Alle branndører må undersøkes for mulig innhold av asbestholdige materialer i forbindelse med rivingen. Det kan være eternitt/internitt rundt låsekassen, evt. en tynn hvit asbestholdig plate bak metallplatene.</p> <p>Hvis det registreres materialer med mistanke om innhold av asbest, skal dørene håndteres som asbestholdige, evt. kan det utføres analyse og dørene håndteres iht. analyseresultat.</p> <p><i>Kommentar: Det er mange ulik dører i bygget, og det er kun et fåtall som er merket med produksjonsdato. Alle dører må sjekkes, men antall dører som potensielt kan inneholde asbest er ikke tallt.</i></p>

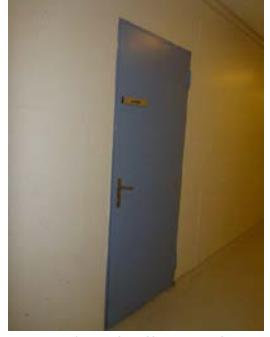
<p>Branndør i kjelleren, datert 1969.</p>

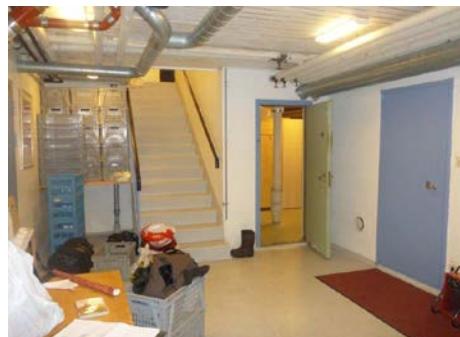
<p>Branndør til safe til høyre i bildet.</p>

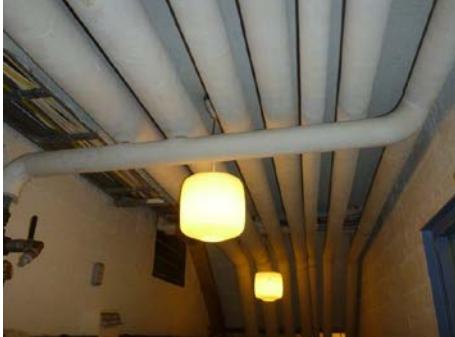
Bygningsmateriale	Lokalitet	Bilde
Isolasjon på rør	<p>Det er registrert rørisolasjon av glassvatt, mineralull og isopor i kjelleren. Det ble registrert rosa pulver i rørbend på alle typer isolasjon. Det ble tatt stikkprøver av rørbend på rør med ulik type isolasjon, samt rør med ulik tykkelse. Det ble også tatt prøver av rettstrekker, samt av tettemasse på endene. Det ble ikke påvist asbest i noen av prøvene fra rørisolasjonen, jf. prøvene TF6, 7, 8, 10, 13, 15, 16 og 20. Det ble heller ikke påvist asbest i støvpørve i ventilasjonsrom med mye rørisolasjon jf. prøve TF9.</p> <p>Basert på resultatene fra kartleggingen kan all synlig rørisolasjon av disse typene håndteres som ordinært avfall.</p> <p><i>Kommentar: Det er ikke påvist bromerte flammehemmere i rørisolasjon av isopor, se tabell 10.</i></p>

<p>Rørisolasjon i kjelleren.</p>
Soilrørskjøter	<p>Det er registrert flere soilrør av støpejern i bygget. I de fleste av disse er det kun registrert blypakninger. Det ble tatt tre stikkprøver i skjøter hvor det var mistanke om annen pakning, men det ble ikke påvist asbest i noen av disse, jf. prøvene TF2, 3 og 22.</p> <p>Soilrør håndteres som metallavfall. Blyforingen tas ut og leveres som egen fraksjon til materialgjenvinning.</p>

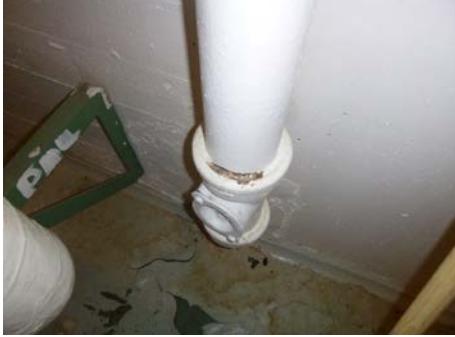
<p>Soilrør.</p>

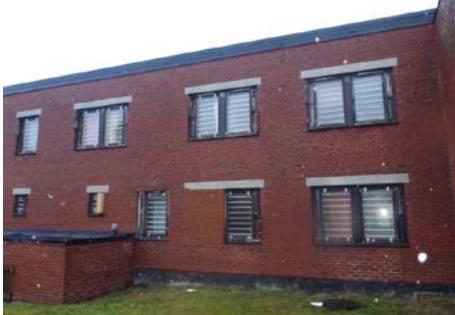
Vinylfliser og gulvbelegg	<p>Det er benyttet flere ulike typer gulvbelegg og vinylfliser i bygget, og det er tatt stikkprøver av alle gulvbelegg med mistanke om asbest, samt av alle registrerte vinylfliser. Det er ikke registrert asbest i vinylfliser eller gulvbelegg i bygget, jf. prøvene TF24, 27, 30, 31 og 34.</p> <p>Gulvbelegg og vinylfliser håndteres iht. retningslinjer gitt i kapittel 5.4.</p>	
Stein over vinduer	<p>Det er ikke påvist asbest i steinplater over vinduene i fasaden, jf. prøve TF38.</p>

<p>Lyse steinplater over vinduene.</p>

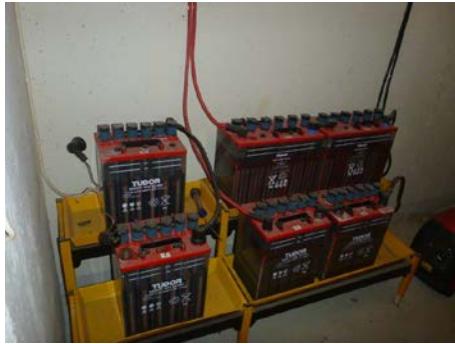
Bygningsmateriale	Lokalitet og håndtering	Bilde
EE-avfall generelt i hele bygningsmassen	<p>Omfatte hele det elektriske anlegget. Ledninger, sikringsskap, kontakter, brytere osv. som omfattes av arbeidene. Som EE-avfall regnes også kabelkanaler, trekkerør til skjulte installasjoner samt veggbokser og andre koblingsbokser.</p> <p>Alt demonteres fra bygget uten at det knuses, legges i egnede enheter, f.eks. pallebur. Lysrør og sparepærer skal håndteres som egen fraksjon og lagres i egnede enheter slik at de ikke knuser.</p> <p>Avfallet leveres til godkjent mottak som EE-avfall.</p>

<p>Batterier i teknisk rom i kjeller.</p>

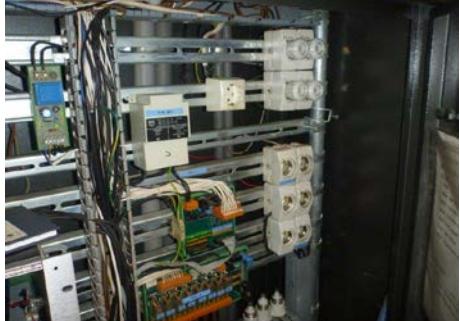
<p>EE-avfall som ledninger osv.</p>

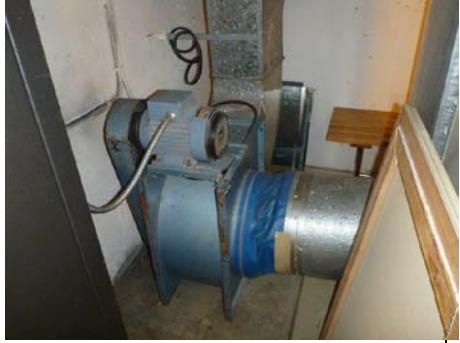
<p>Motor på ventilasjonsrom i kjeller.</p>

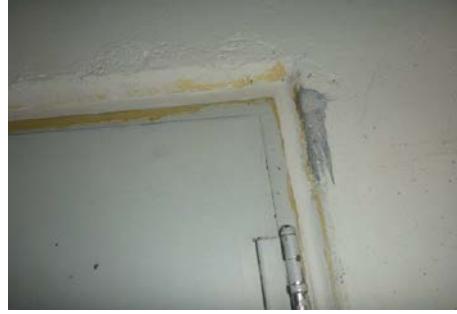
Bygningsmateriale	Lokalitet	Bilde
Fugemasse rundt dører og vinduer	<p>Det er registrert fugemasse rundt en del ståldører, samt rundt nyere vinduer. Det er benyttet flere ulike typer fugemasse. Det er usikkert om det er benyttet fugemasse rundt dører hvor disse evt. er skjult av dørkarmene. Dette må undersøkes i forbindelse med rivingen. Det kan også være skjulte forekomster av fugemasse rundt vinduer i bygget.</p> <p>Fugemasse kan inneholde PCB, klorparafiner og/eller ftalater.</p> <p>All fugemasse som påtreffes under rivingen, skal fjernes og leveres til godkjent mottak som organisk avfall med halogener.</p>

<p>Fugemasse rundt dør i korridor i kjeller.</p>

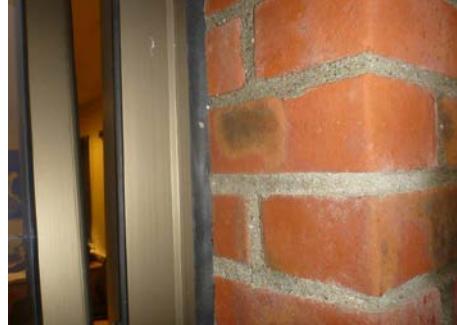
<p>Fugemasse rundt vindu i administrasjonsfløy.</p>

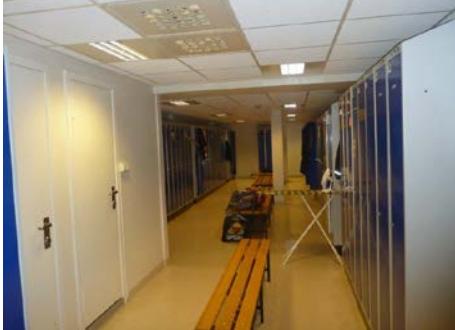
Bygningsmateriale	Lokalitet	Bilde
Gulvbelegg og – lister av vinyl	<p>Det er registrert gulvbelegg på en stor andel gulv i bygget, inkludert korridorer, kontorfløyer og garderober. Det er registrert flere typer belegg, og det er en blanding av nye og eldre belegg. Det er opplyst at beleggene skiftets fortløpende etter hvert som de slites eller ødelegges, men det finnes ikke noen oversikt som viser når ulike belegg har blitt byttet. I utgangspunktet skal alle gulvbelegg av vinyl håndteres som farlig avfall mhp. ftalater, men analyse viser at de nyeste gulvbeleggene som benyttes i dag ikke er farlig avfall (TF40).</p> <p>Det anbefales derfor en gjennomgang med driftsavdelingen i fengslet før oppstart av rivearbeider for å få en oversikt over hvilke belegg som har blitt byttet de siste årene (etter 2015). Belegg som kan bekreftes å være byttet etter 2015 kan håndteres som ordinært avfall. Resterende belegg må håndteres som farlig avfall, så fremt det ikke tas analyser som avkrefter dette. Eventuelle analyser må utføres på ftalater og klorparafiner.</p> <p>Alle gulvlister av vinyl håndteres sammen med gulvbeleggene som farlig avfall. Det samme gjelder gummibelegg på gelender i trappeoppgangene.</p> <p>Gulvbelegg og -lister av vinyl, samt gummi på gelender, fjernes og leveres til godkjent mottak som farlig avfall mhp. ftalater.</p>

<p>Gulvbelegg av vinyl i garderobe.</p>

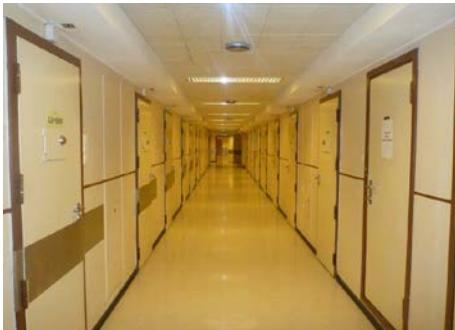
<p>Gulvbelegg av vinyl i korridor, celleavdeling.</p>

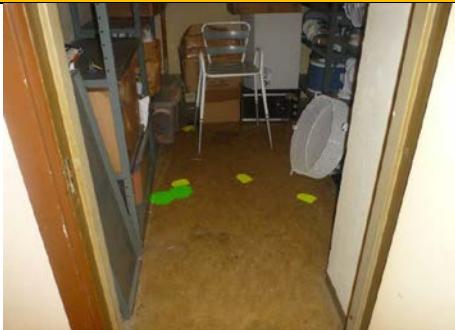
Linoleum	<p>Det er registrert gulvbelegg av linoleum på noen mindre rom i bygget. Dette er belegg med strie på baksiden.</p> <p>Det er ikke påvist asbest i beleggene, og disse kan håndteres som ordinært avfall.</p>

<p>Linoleum på lagerrom</p>

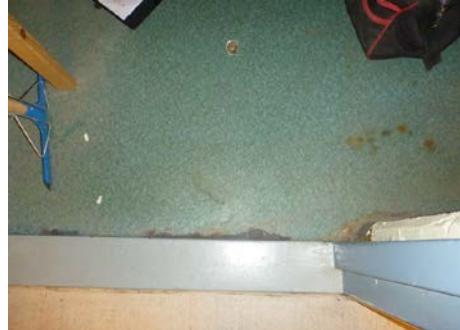
<p>Linoleum på lagerrom</p>

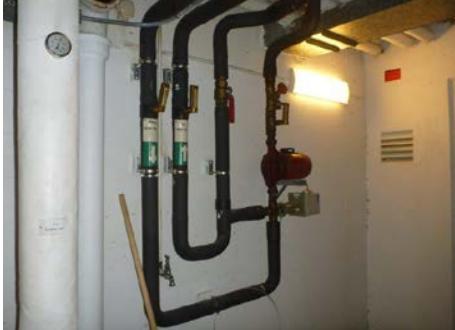
Bygningsmateriale	Lokalitet	Bilde
Rørisolasjon av cellegummi	<p>Det er registrert bruk av cellegummi som isolasjon rundt flere rør i bygget.</p> <p>All cellegummi som påtreffes under rivingen skal håndteres som farlig avfall. Det gjøres oppmerksom på at cellegummi kan være malt.</p> <p>Avfallet samles i sekker og leveres til godkjent mottak som farlig avfall.</p>

<p>Cellegummi rundt rør i teknisk rom i kjeller.</p>
Isoporplater som isolasjon	<p>Det er også registrert isoporplater i taket på sentralvakta. Hvis taket skal rives bør det tas prøve for å avkrefte innhold av bromerte flammehemmere i isoporen. Det kan være vanskelig å skille isoporen fra betongen, og håndtering som farlig avfall kan bli kostbart.</p> <p>Isoporen som fjernes håndteres iht. analyseresultatet.</p>

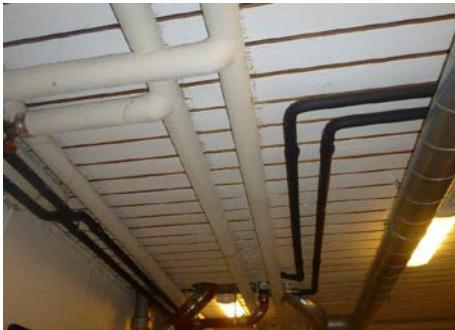
<p>Isoporplater i taket til sentralvakta.</p>
Rørisolasjon av isopor	<p>Det er registrert isolasjon av isopor på rør i kjelleren. Det er ikke påvist bromerte flammehemmere i isoporen, jf. prøve TF21, og denne kan håndteres som ordinært avfall.</p>

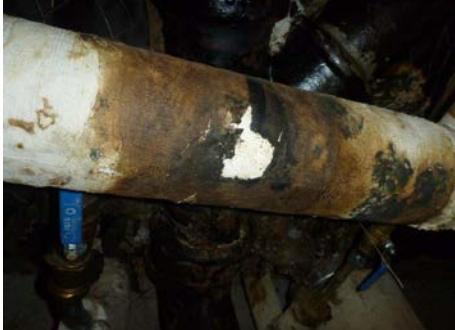
<p>Rørisolasjon av isopor.</p>

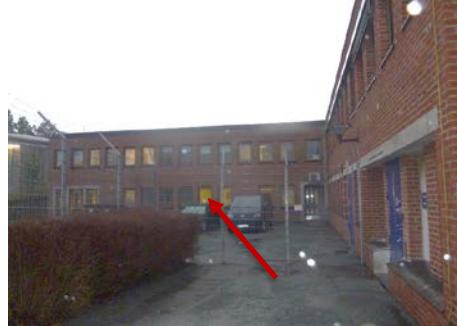
Bygningsmateriale	Lokalitet	Bilde
Vinduer med asbest	Oversikt over registrerte vinduer med asbest er gitt i kapittel 5.1.	
Isolerglassruter med klorparafiner	<p>Det er registrert isolerglassruter produsert i 1990 i vinduer og dører i den sørlige administrasjonsfløya (fra 1990). Vinduer produsert før 1991 antas å inneholde klorparafiner over grensen for farlig avfall.</p> <p>Fugene mellom glassene kan prøvetas i forbindelse med rivearbeidene. Innholdet av klorparafiner vil da avgjøre videre håndtering. Om vinduene ikke prøvetas skal de håndteres som farlig avfall.</p> <p>Isolerglassrutene med klorparafiner tas ut hele, og leveres uknust til godkjent mottak som farlig avfall.</p>

<p>Isolerglassruter fra 1990 i administrasjonsfløya fra 1990.</p>

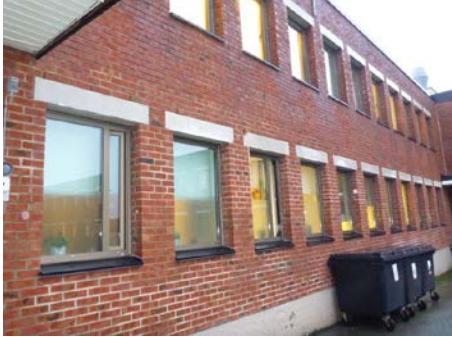
Bygningsmateriale	Lokalitet	Bilde
Isolerglassruter produsert etter 1990	<p>Med unntak av isolerglassrutene i fløya fra 1990, er alle registrerte isolerglassruter i bygget produsert etter 1997.</p> <p>Isolerglassruter produsert etter 1990 leveres inn hele til godkjent mottak som ordinært avfall.</p> <p>Dersom rutene knuses skal de leveres inn som farlig avfall til godkjent mottak.</p>

<p>Isolerglassruter fra 2012.</p>

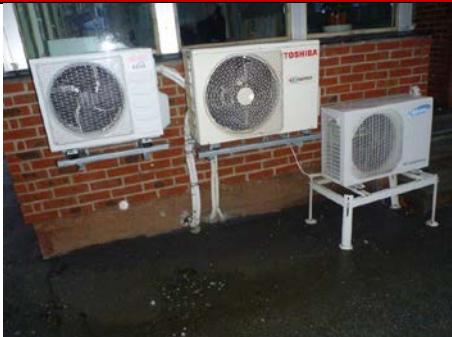
Bygningsmateriale	Lokalitet	Bilde
Varmepumpe med kjølemedie	<p>Det er registrert flere varmepumper i bygget. Det er usikkert om noen av disse skal bevares eller om alle skal byttes ut.</p> <p>Kuldemedium antas å være R410A eller tilsvarende, med en mengde på ca. 1 kg pr. maskin.</p> <p>Ved sanering av kjølemaskinene, skal kuldemedium avtappes av godkjent virksomhet, og leveres til Stiftelsen ReturGass. Maskinene håndteres deretter som EE-avfall.</p> <p><i>Kommentar: Noen av varmepumpene er av nyere dato og inneholder ikke KFK/HKFK. Dato og type kjølemedie for varmepumper som skal saneres i forbindelse med rehabiliteringen sjekkes før disse fjernes.</i></p>

<p>Varmepumper ved sentralvakta.</p>

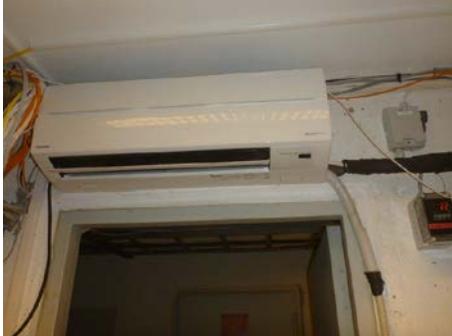
<p>Varmepumpe i teknisk rom i kjeller.</p>

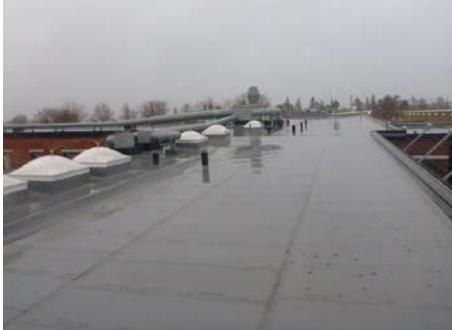
Bygningsmateriale	Lokalitet	Bilde
Himlingsplater med asbest	Forekomster av asbestholdige himlingsplater er angitt i kapittel 5.1.	
PVC-baserte takbelegg	<p>Det er registrert PVC-basert duk på taket. Det er ikke påvist metaller, klorparafiner eller ftalater over grensene for farlig avfall i duken. Denne kan derfor håndteres som ordinært avfall.</p> <p>Kommentar: Påtreffes eldre PVC-belegg under dagens belegg må det prøvetas for å sikre riktig håndtering.</p>

PVC-basert takbelegg.
Takpapp	<p>Det antas å være eldre takpapp under nyere PVC-duk.</p> <p>Bitumenbaserte takbelegg kan leveres til godkjent mottak som ordinært avfall.</p>

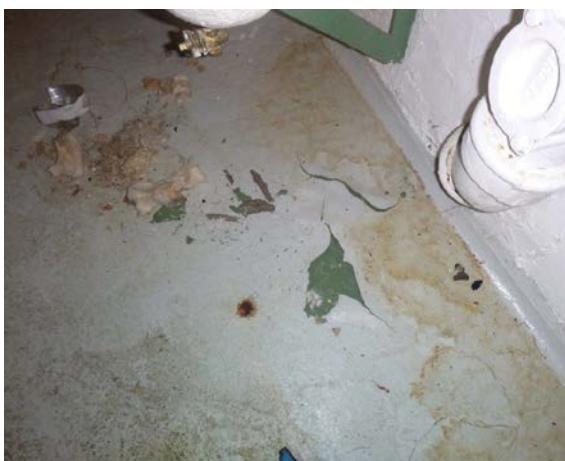
Figur 10 Gråmaling på gulv i kjeller (TF1).

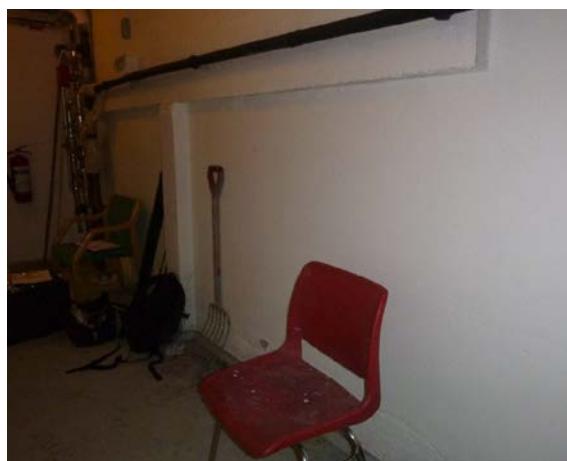
Figur 11 Hvitmaling på vegg i kjeller (TF11).

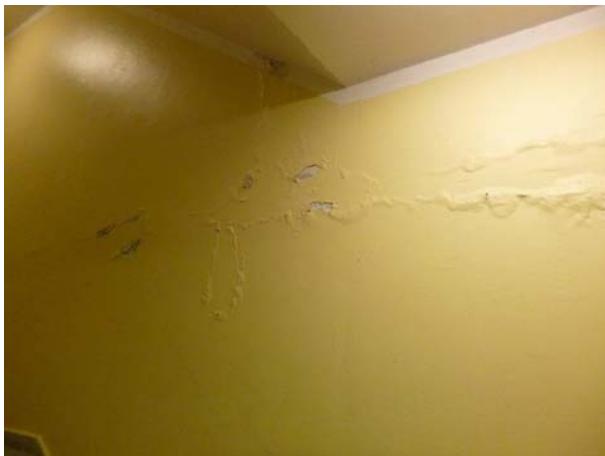
Figur 12 Gulmaling på vegg i trappeoppgang (TF23).

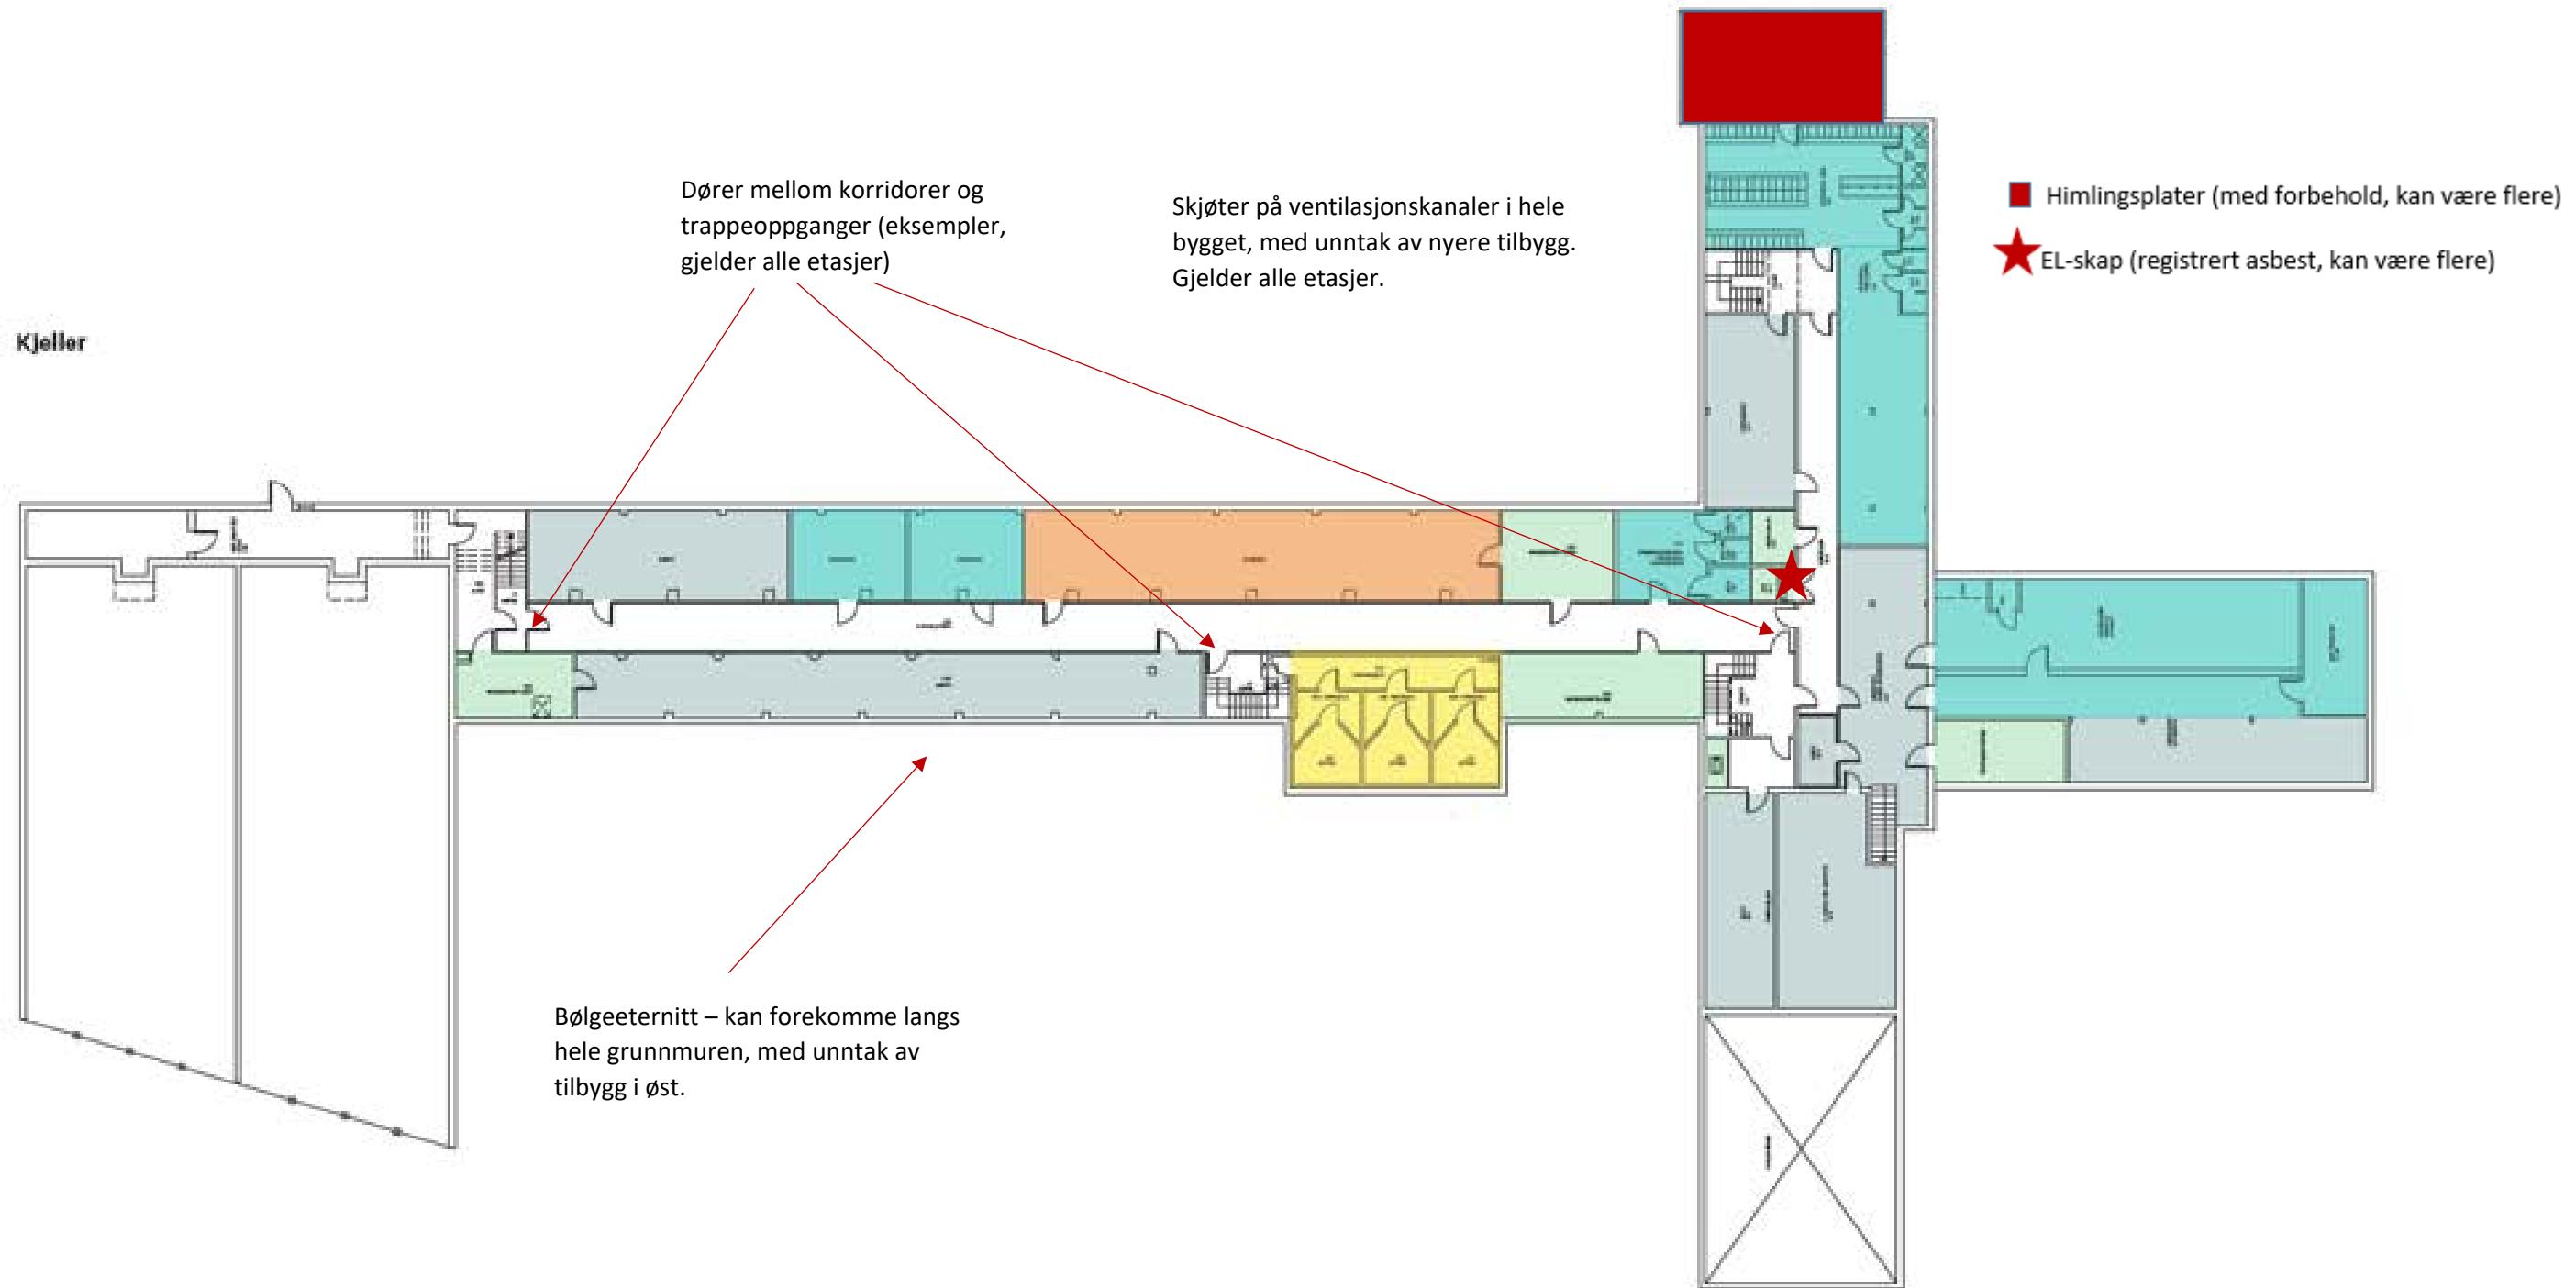
Figur 1 Plantegning av kjeller med plassering av asbestholdige materialer.

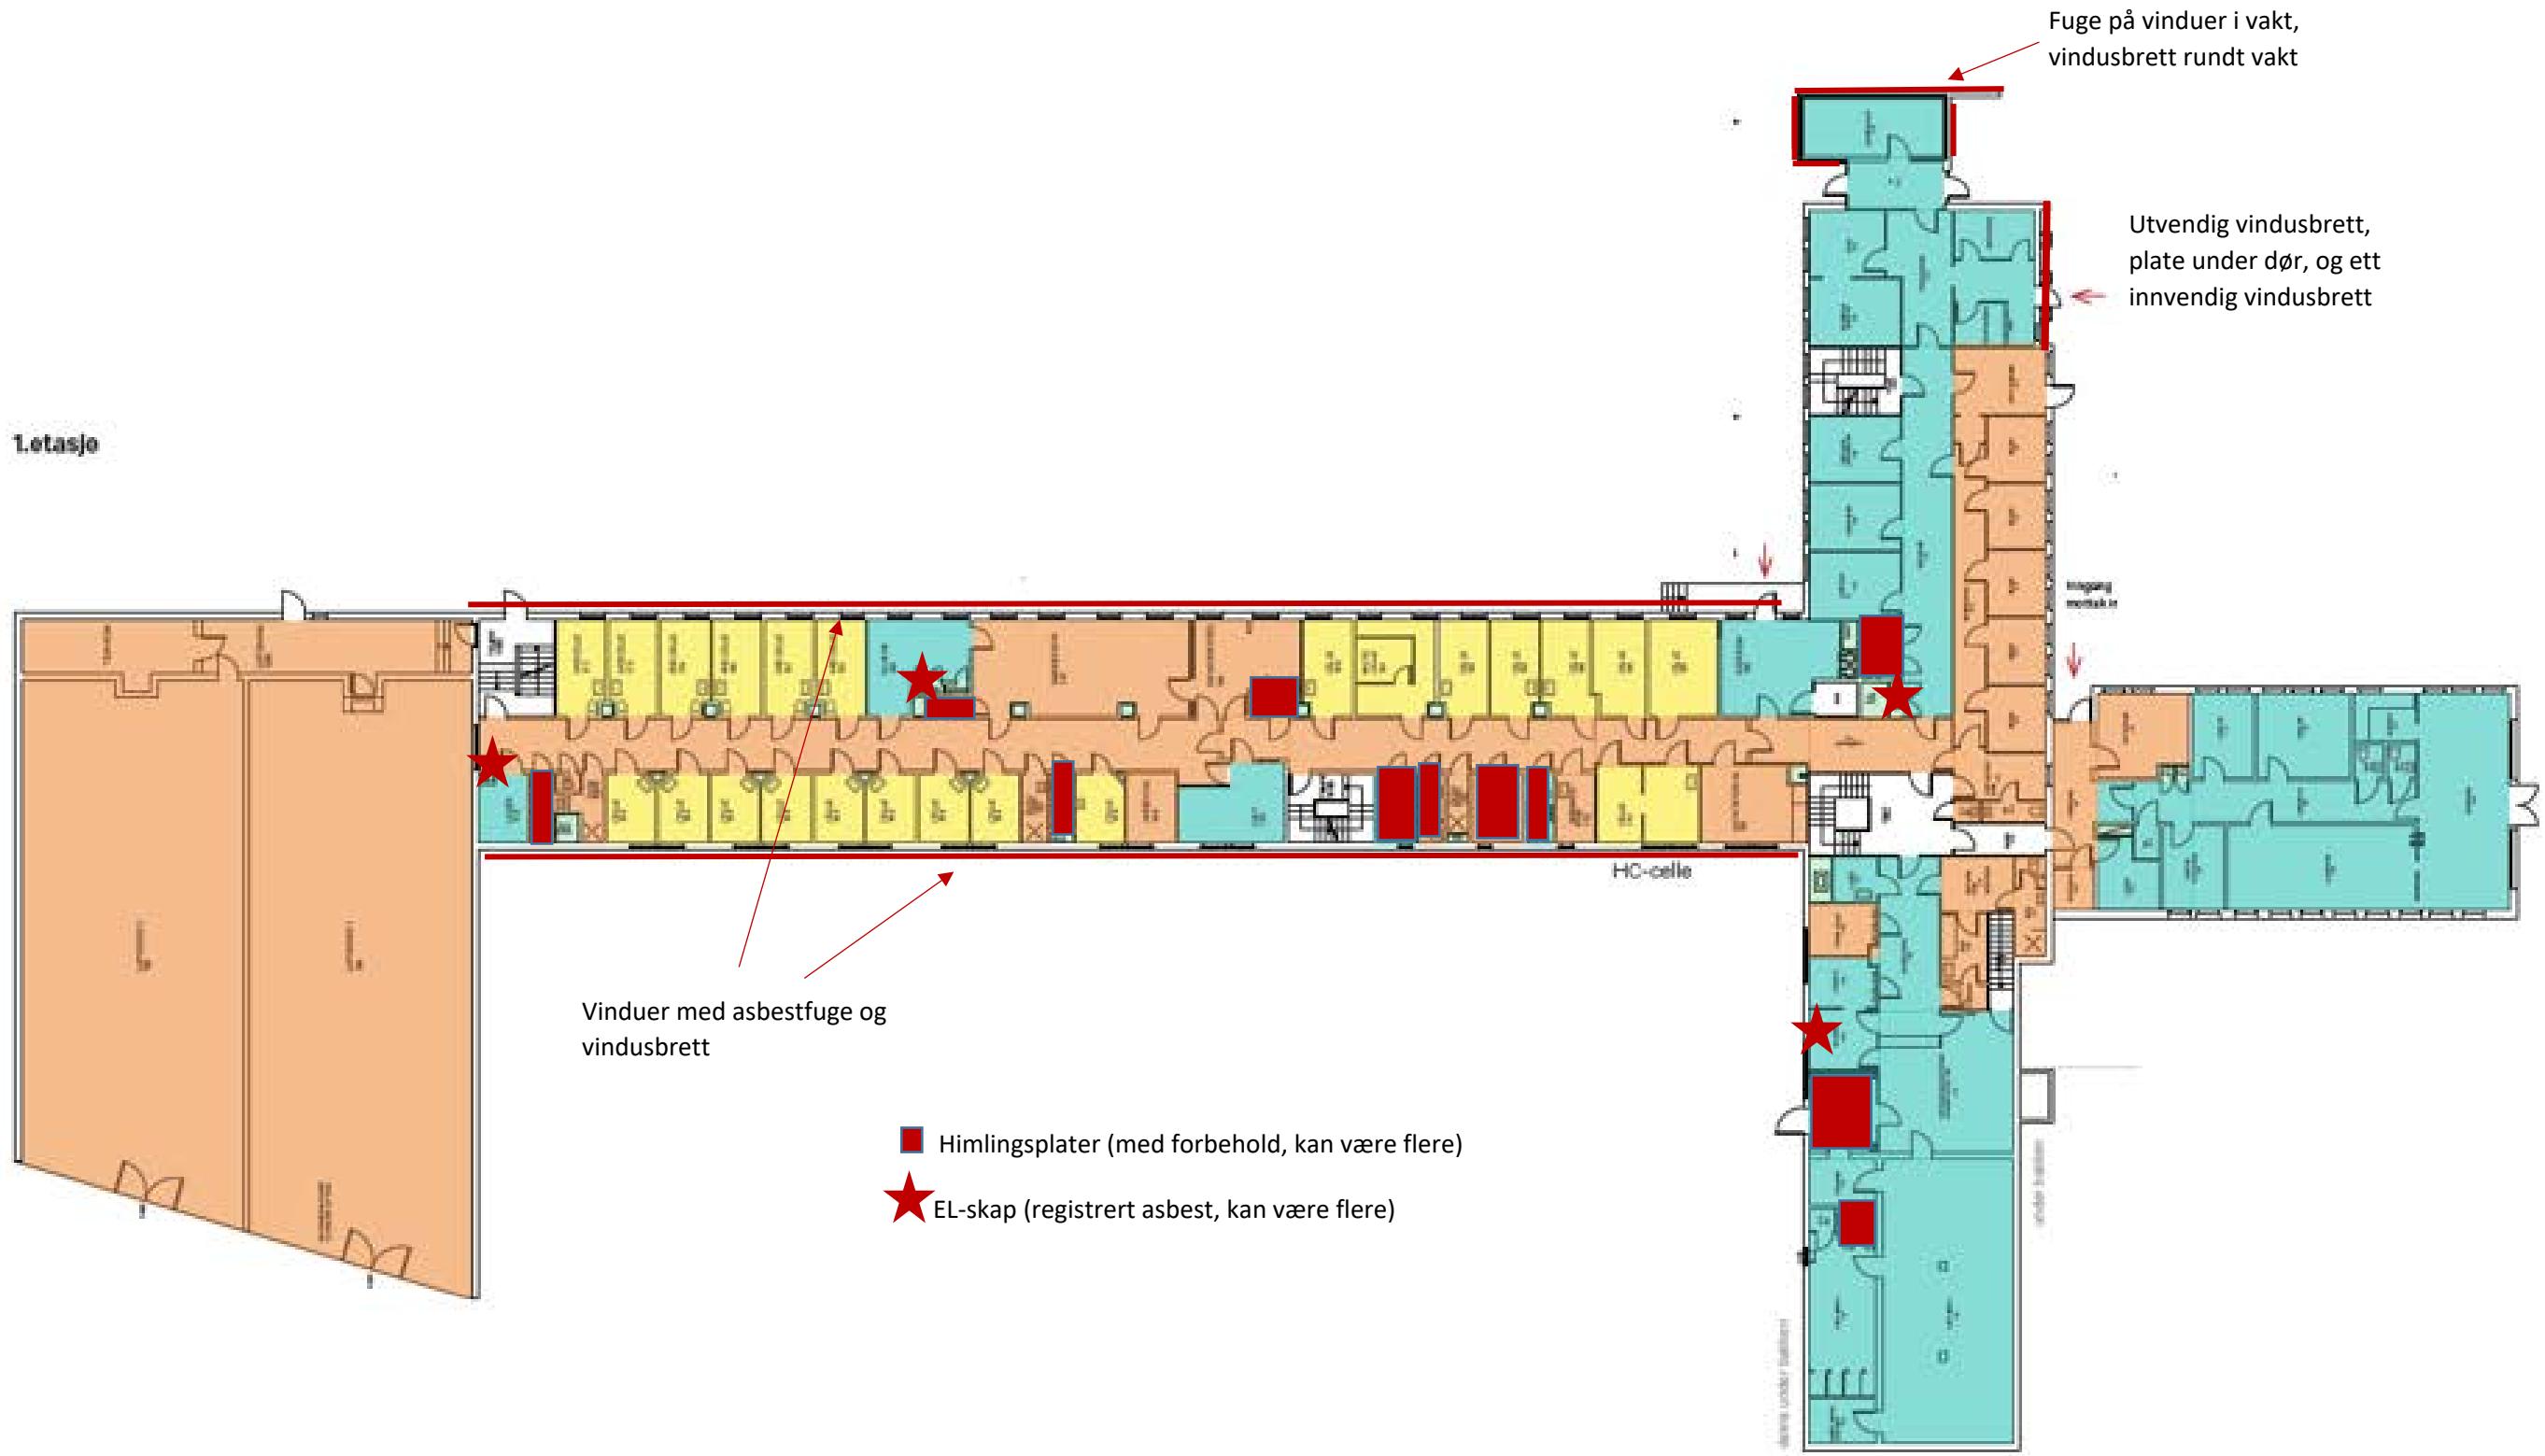
Figur 2 Plantegning av første etasje med plassering av asbestholdige materialer.

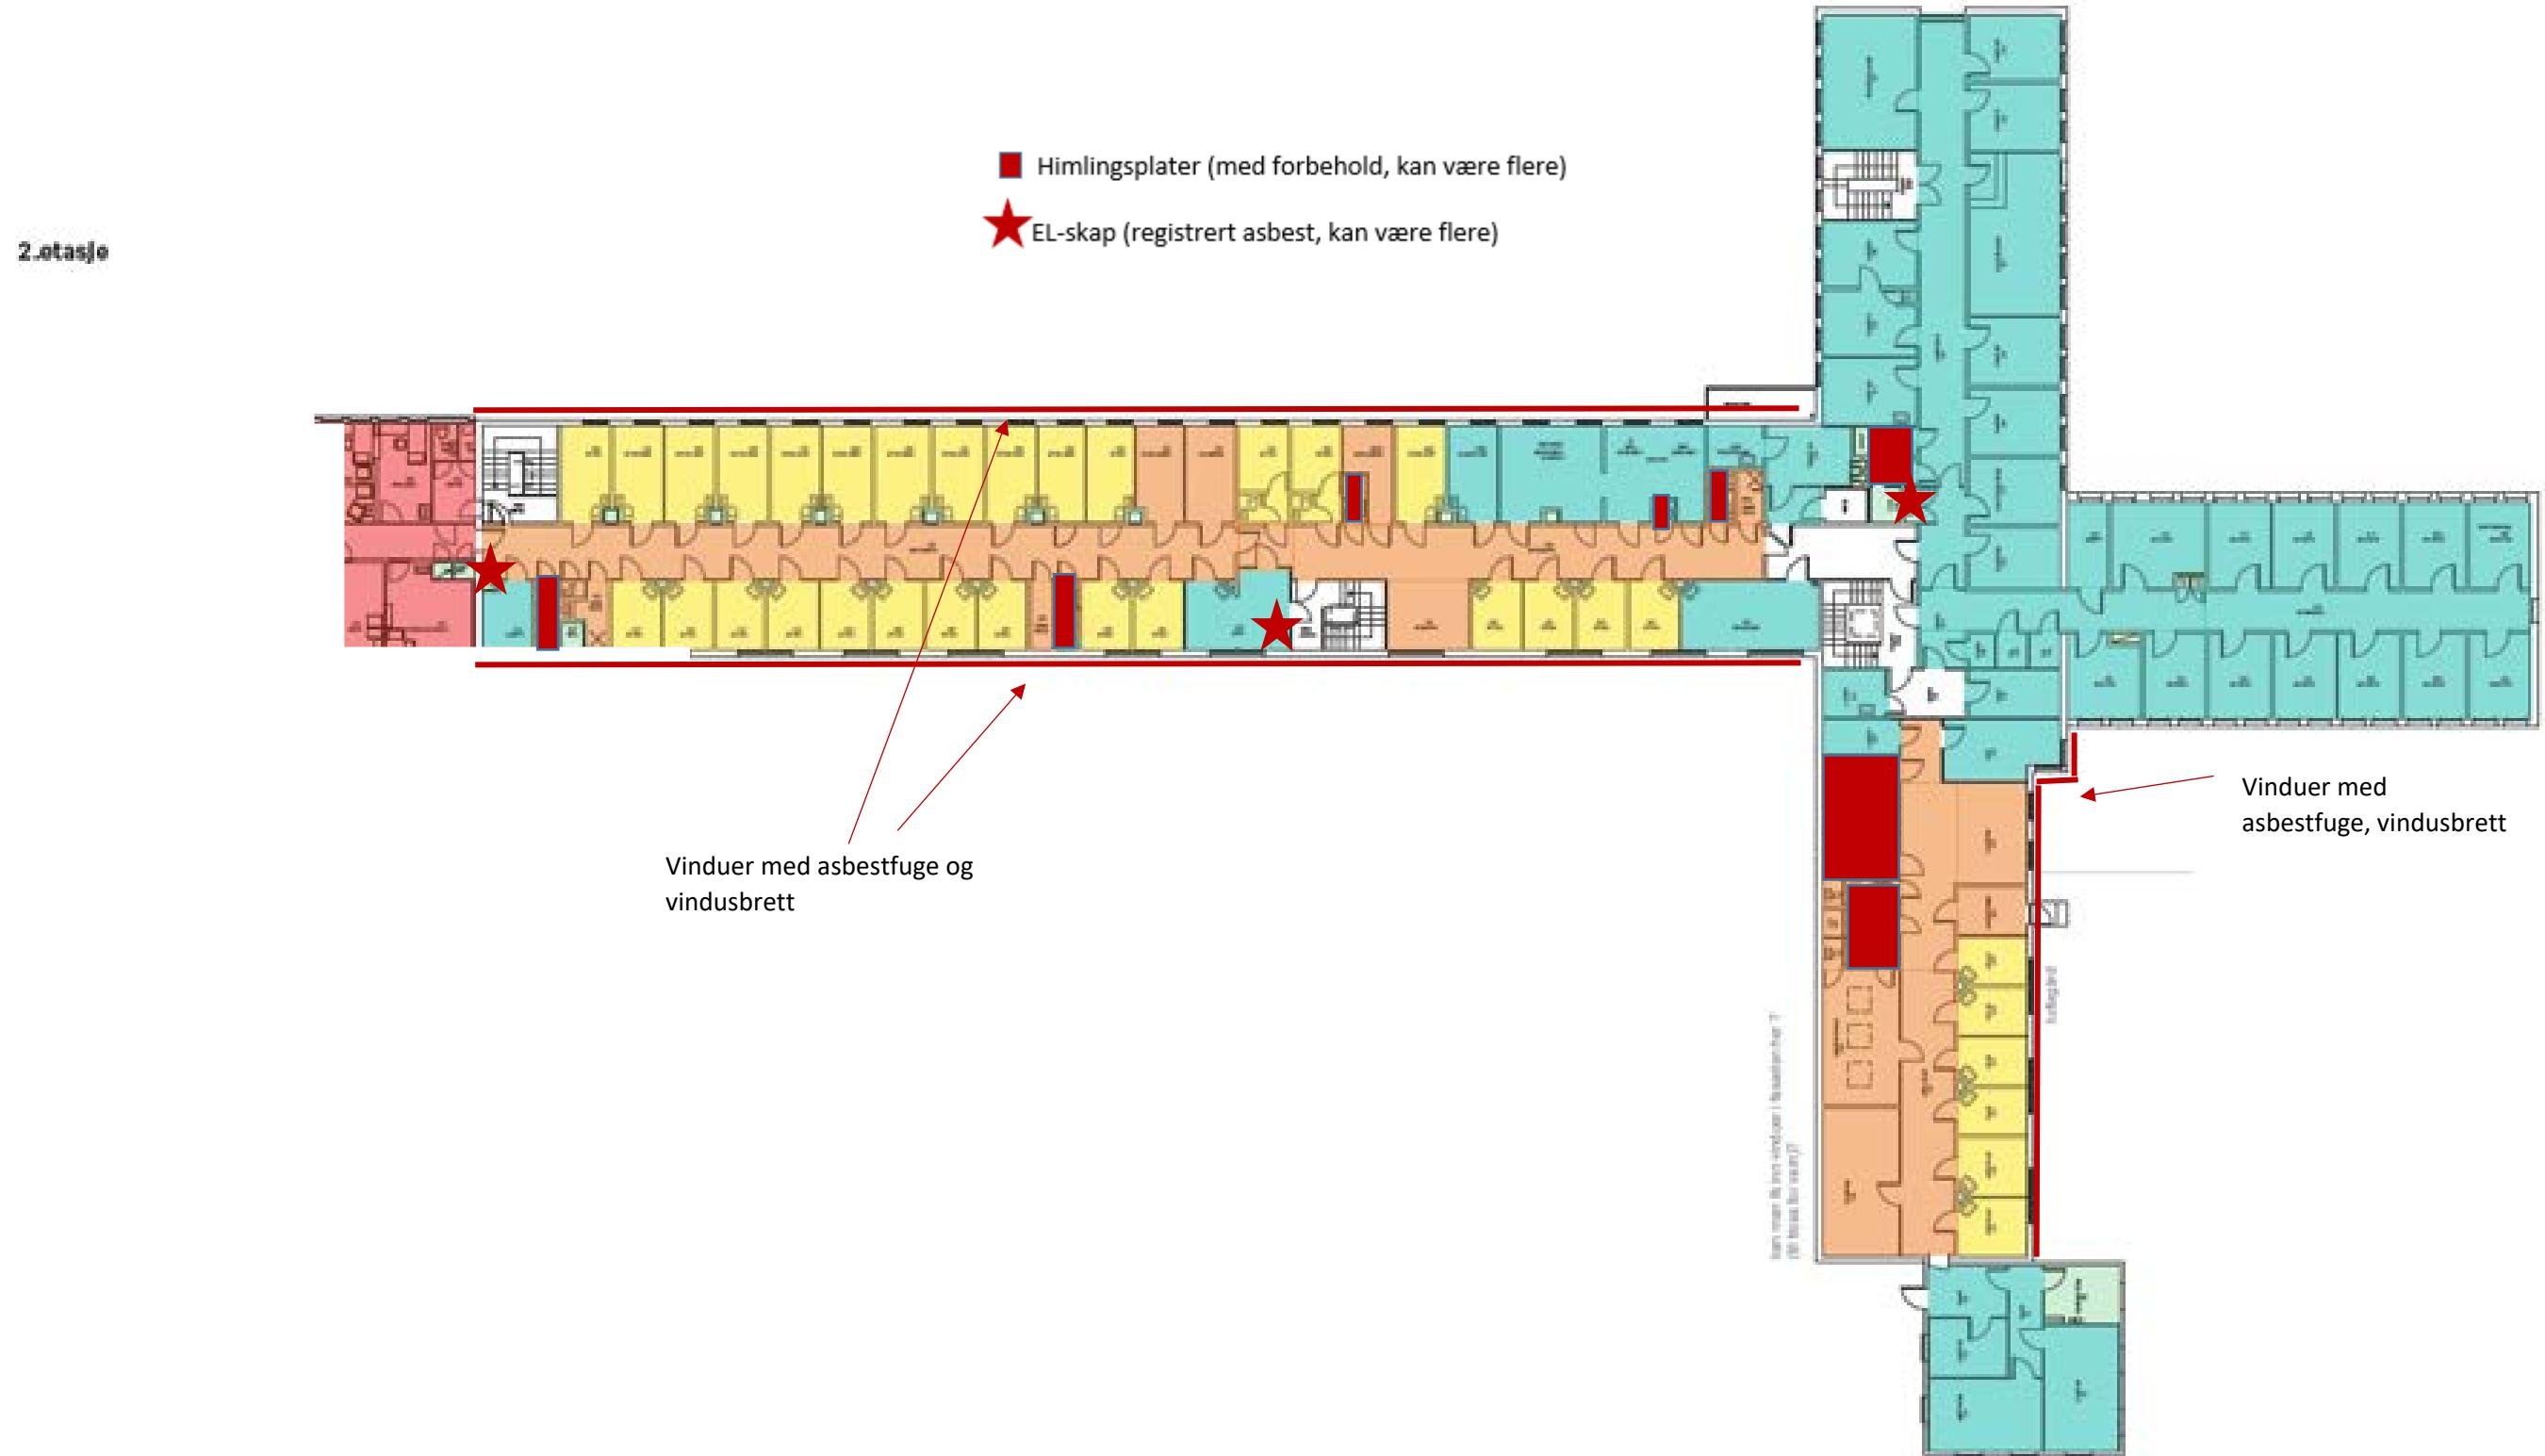
Figur 3 Plantegning av andre etasje med plassering av asbestholdige materialer.
