Referat fra befaring våningshus Nettet Prestegard onsdag 18.09.2019.

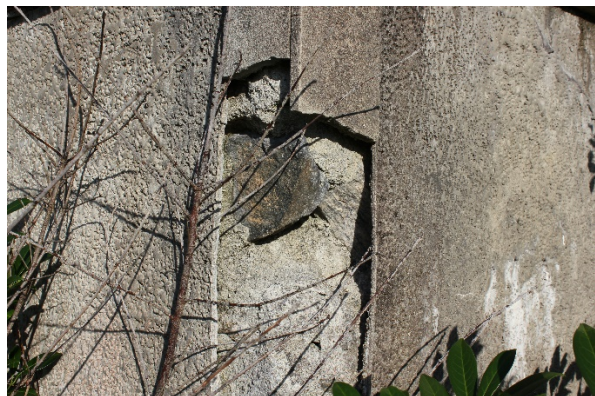
Tømmeret forutsettes å være i god stand uten behov for reparasjoner. Kledningen er av god kvalitet og i rimelig god stand. Noen småskader og mindre råteskader forekommer. Noen råteskader i vinduer og kjellerdør. Veranda over inngangspartiet er i svært dårlig stand. Betongdekket hviler på tresøyler som har store råteskader.

Pusskader

4.7	Reparere pusskader i kjellermur og trapp. Muren vest for trappa er pusset med leirbruk, resten med tradisjonell sementbasert murpuss.	
4.8	Alt nytt treverk grunnes og males i tre strøk	
	Sum hovedpost 4 overføres prisskjema, Bilag 3
