Befaring ved Grytåga fergekai/transportkai.

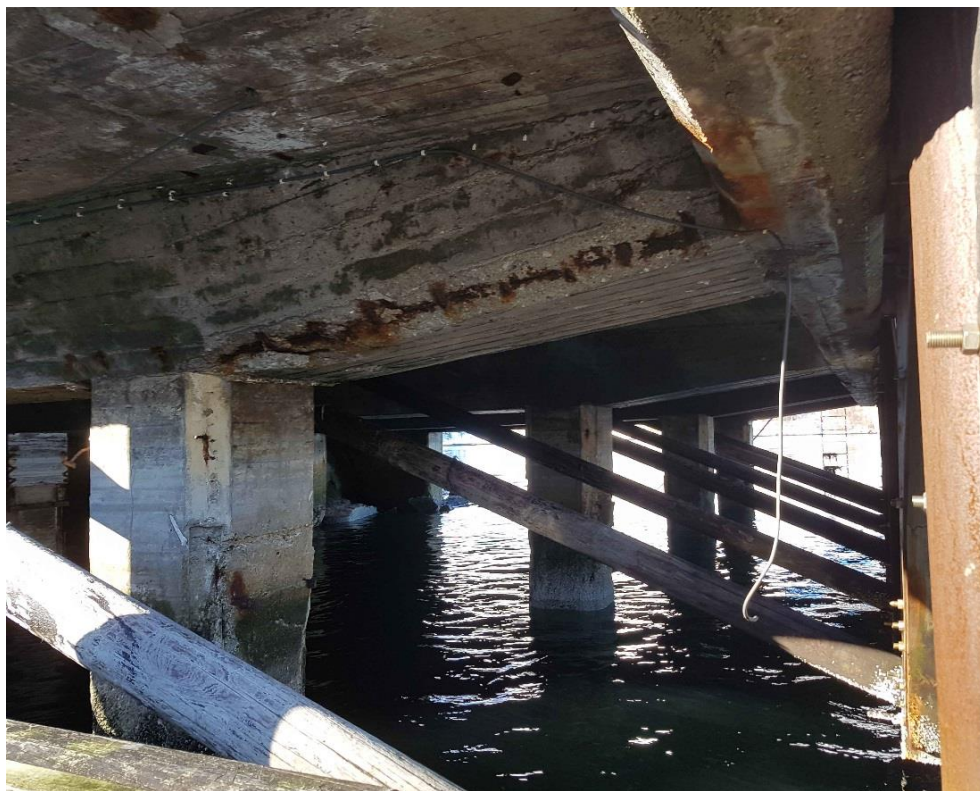
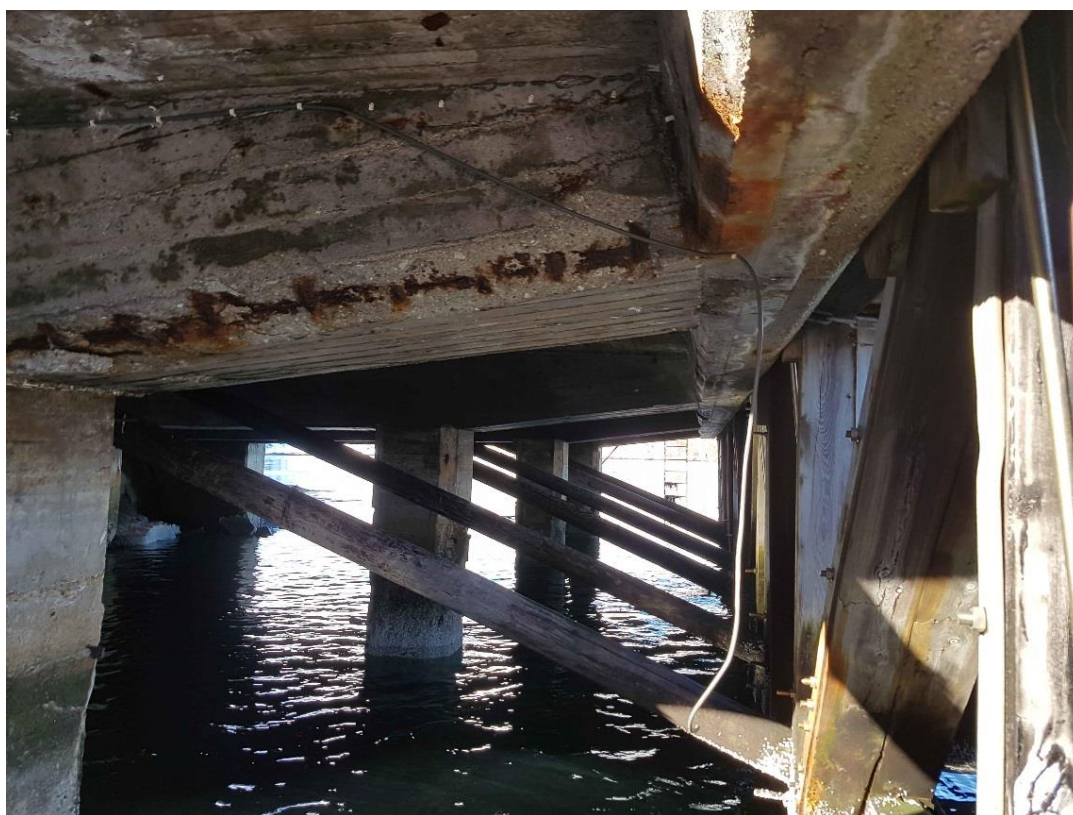
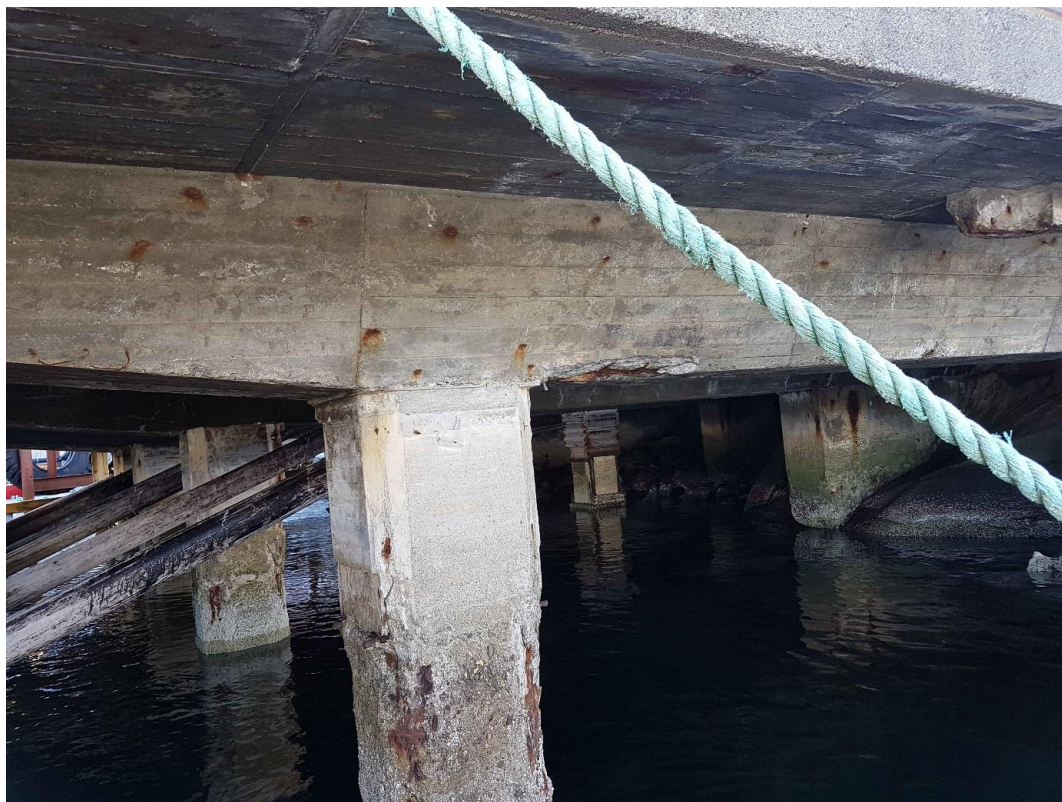
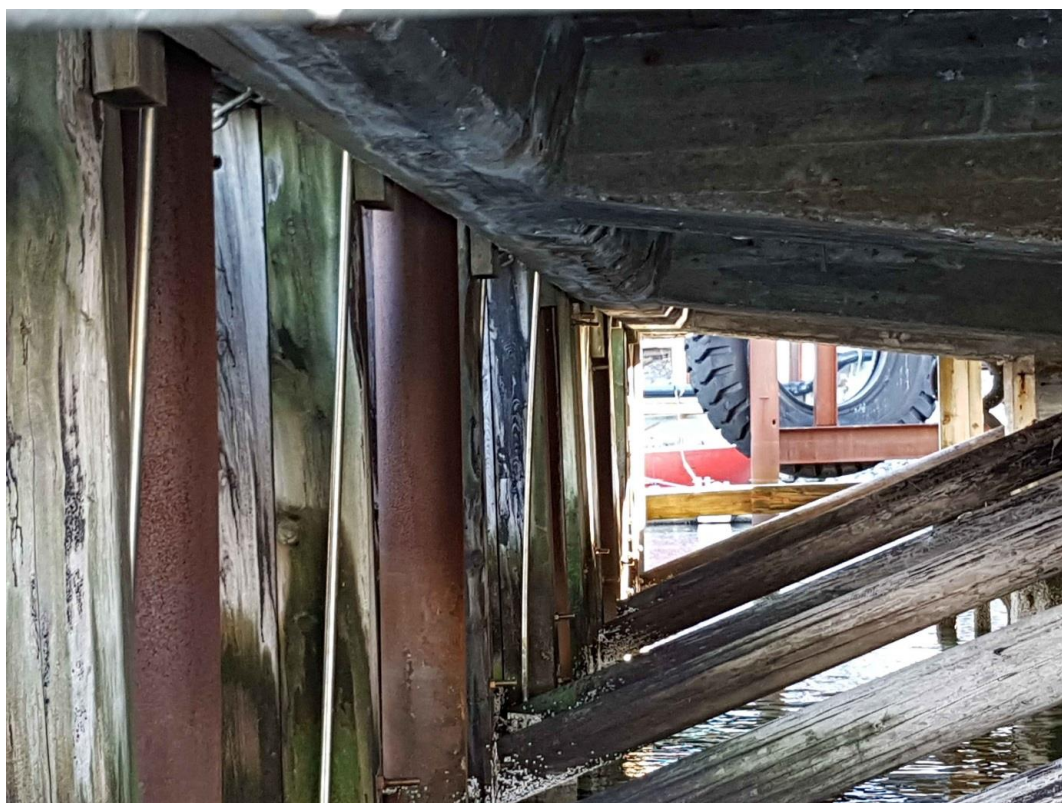
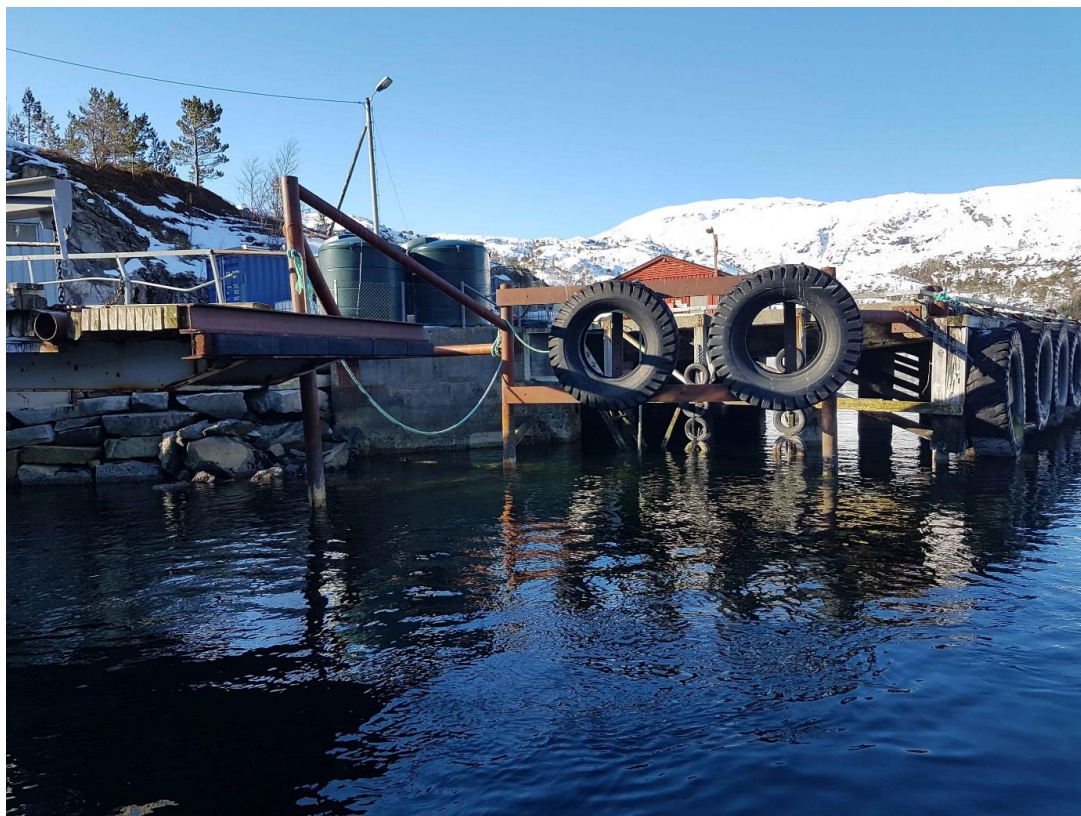
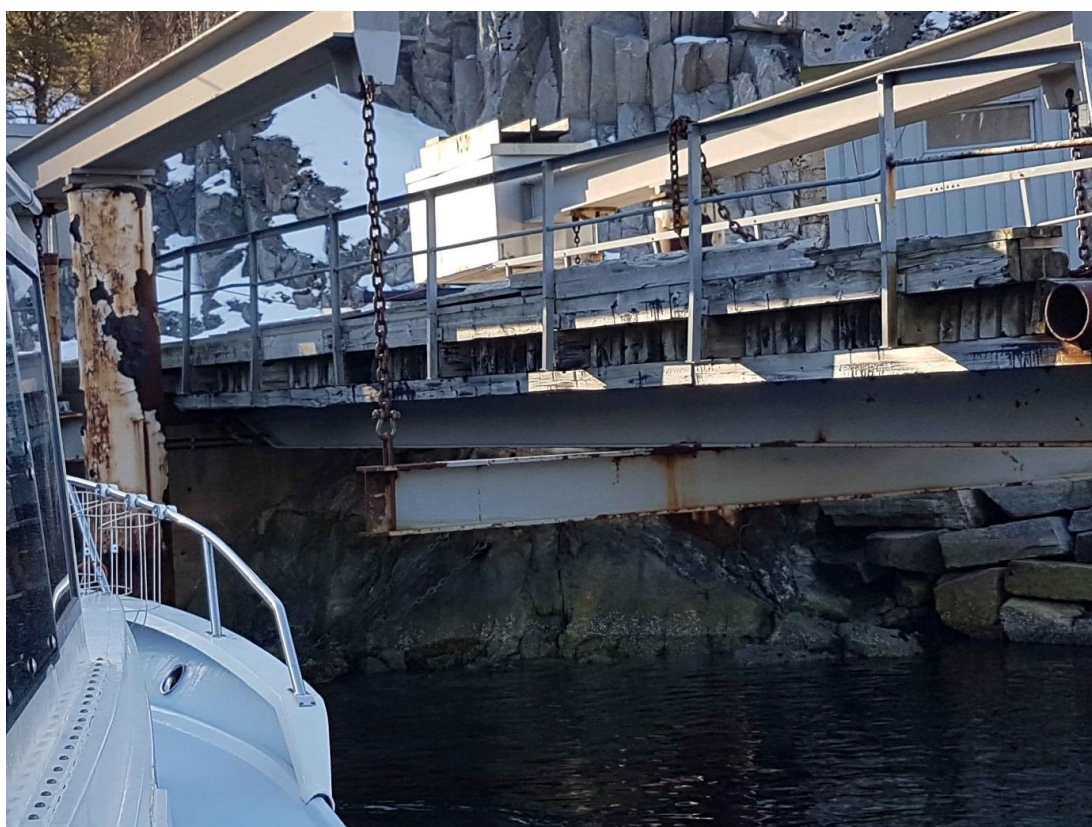
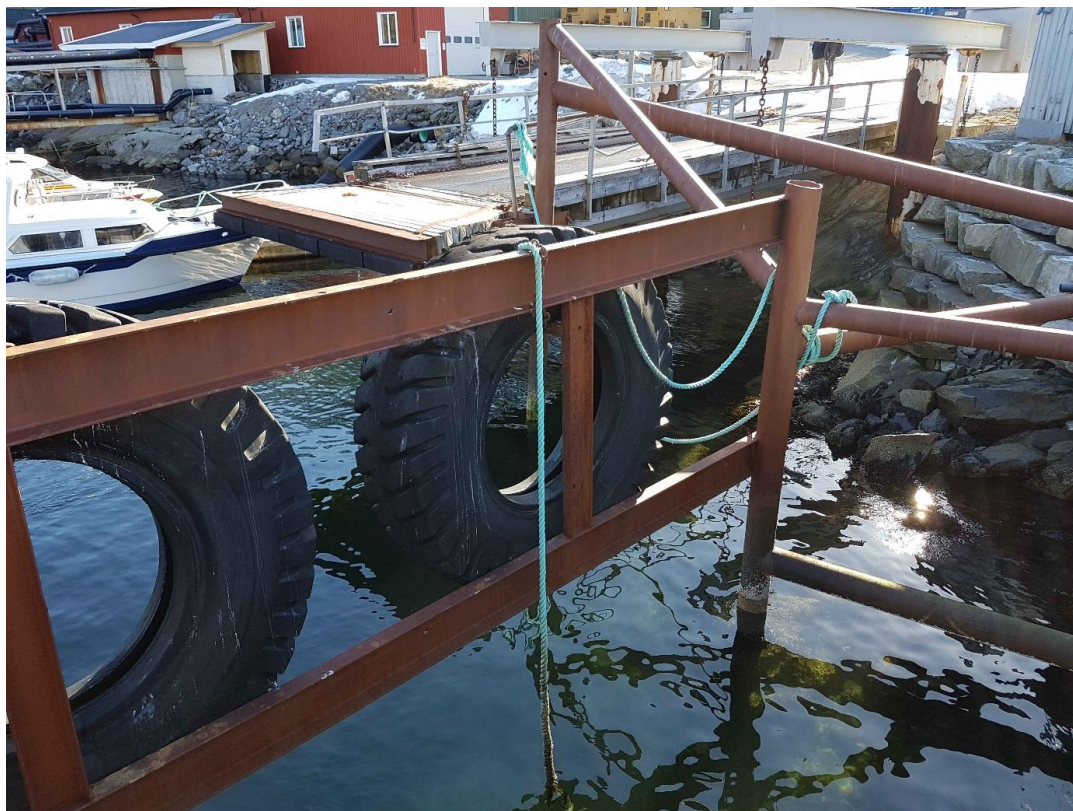
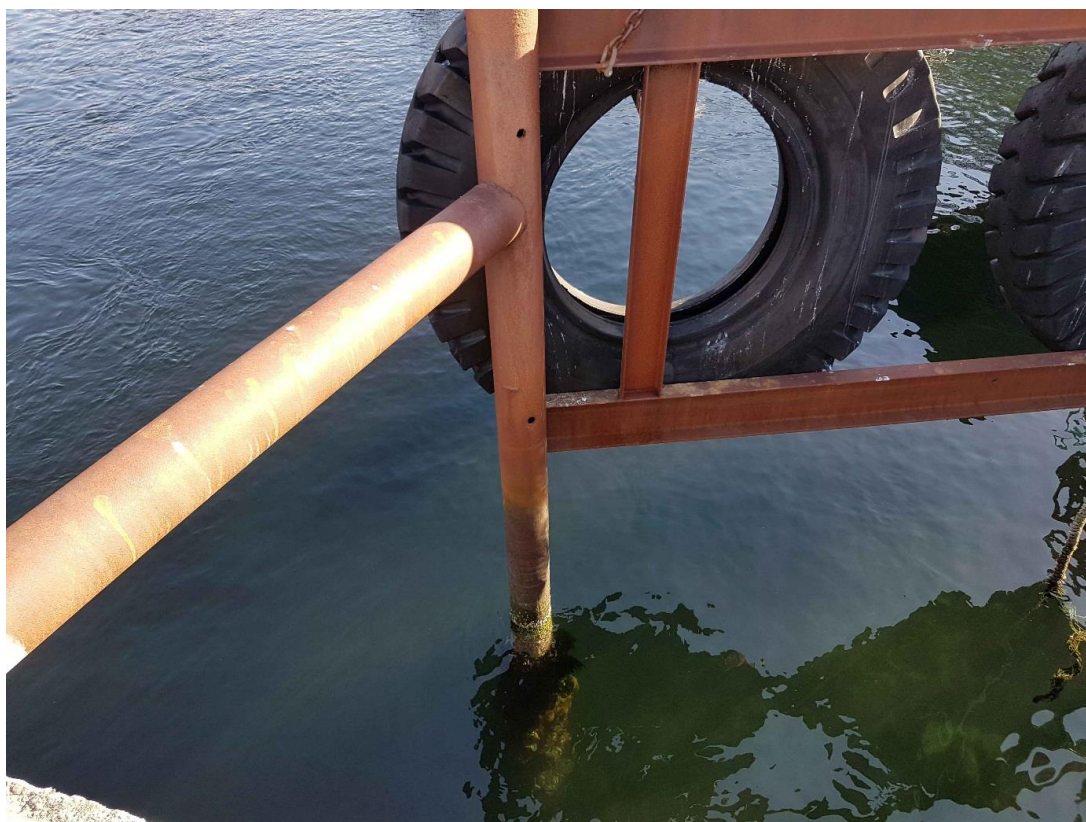
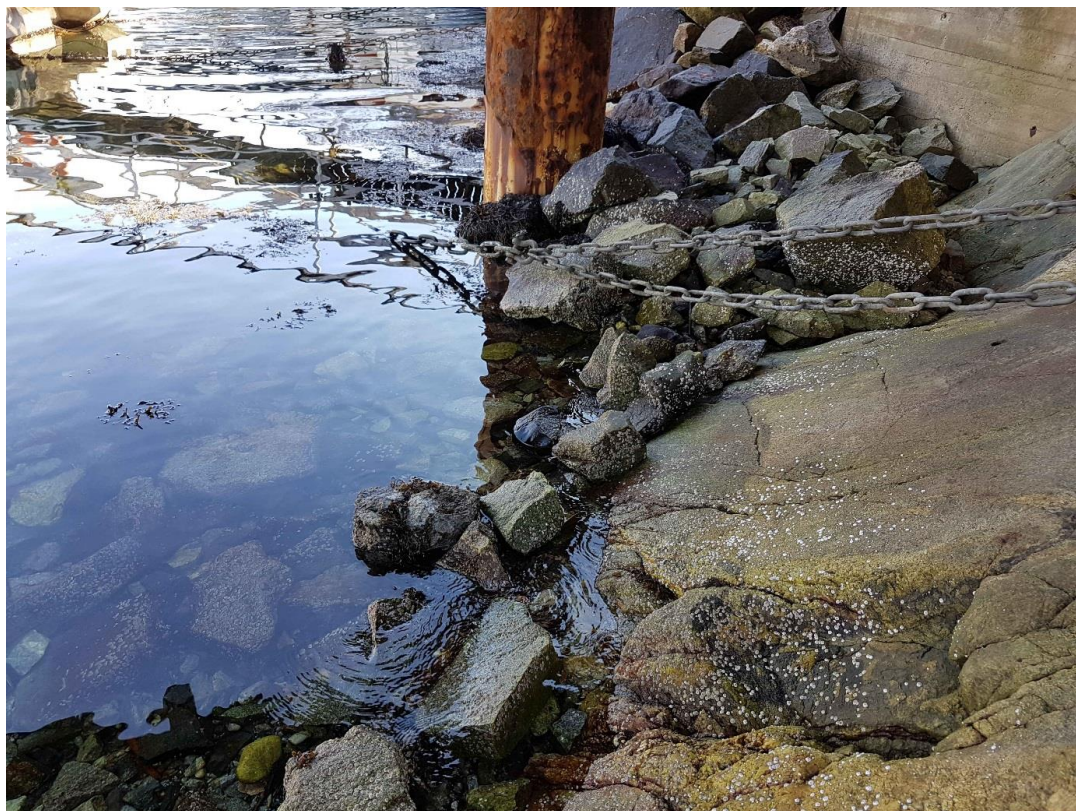
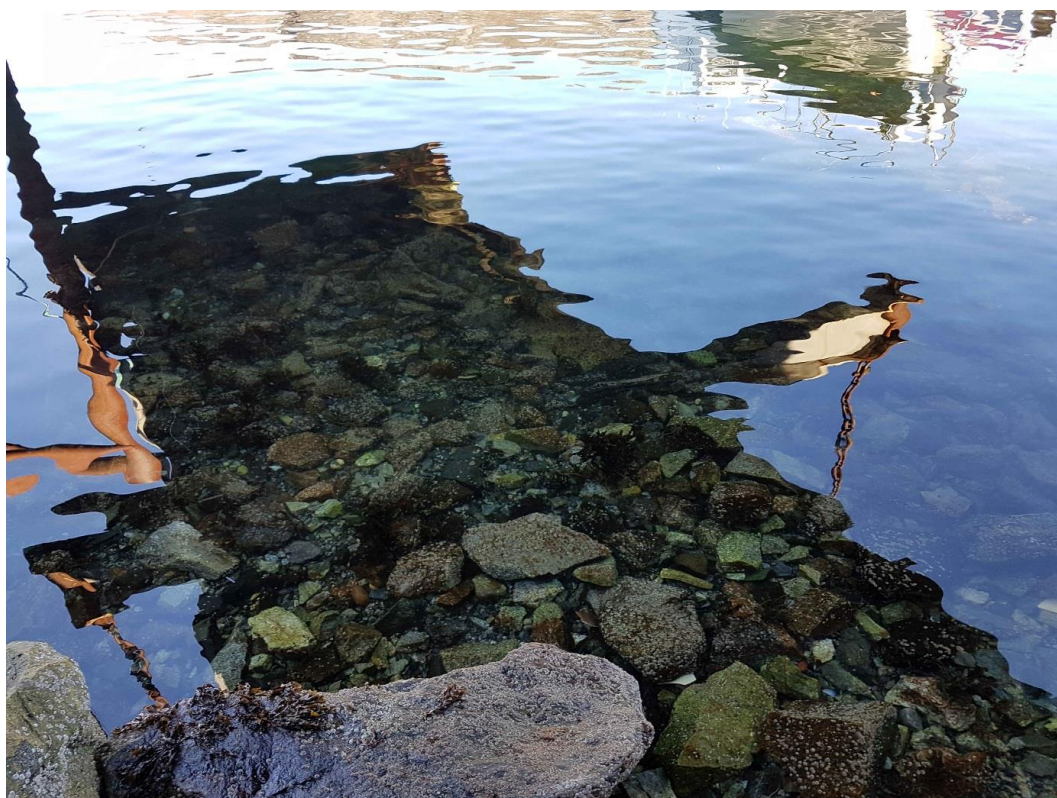
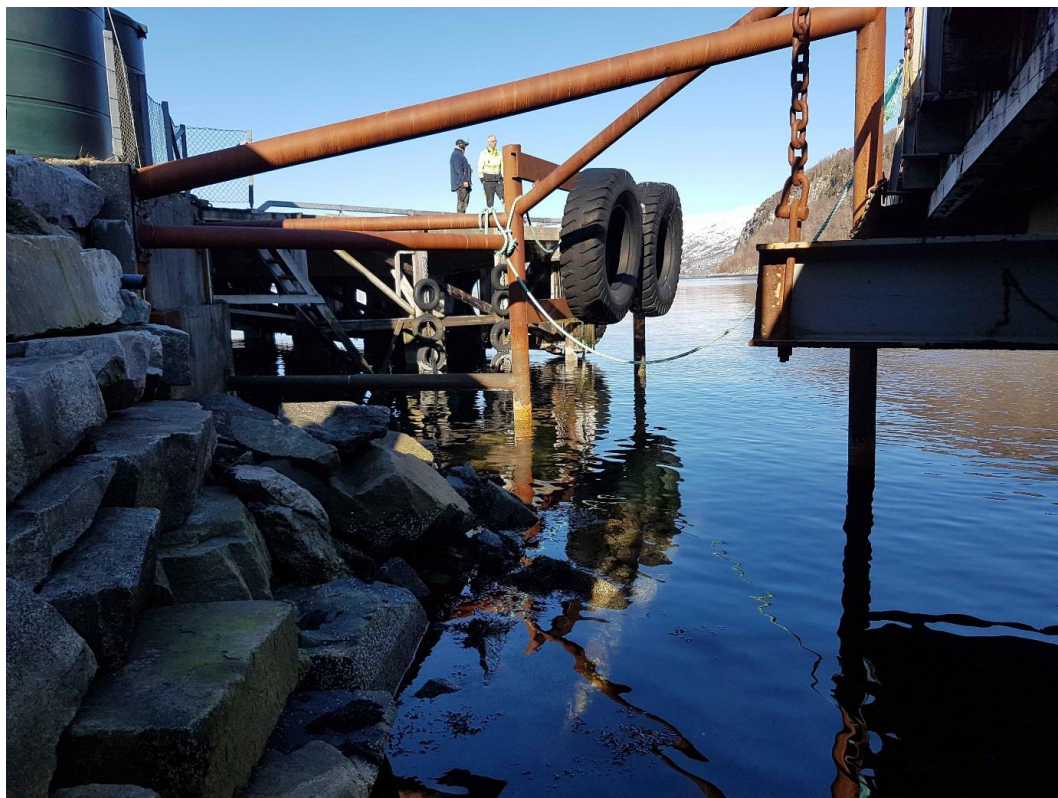
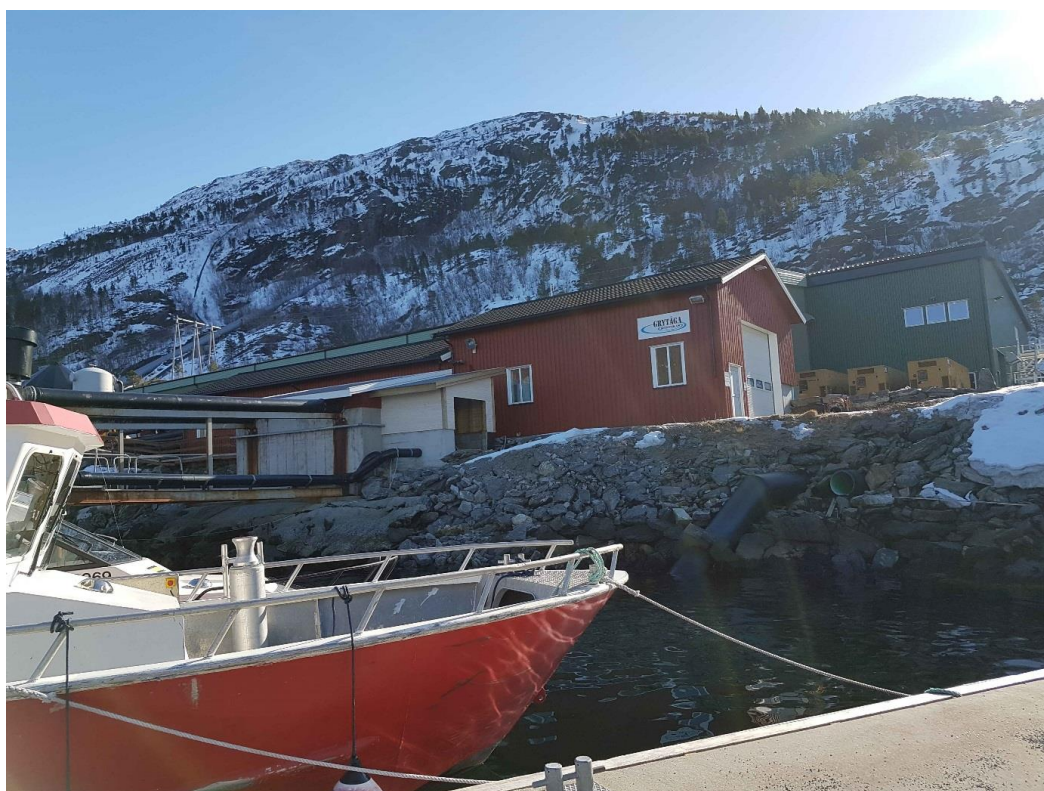
- Konstruksjon i transportkai består av fire hoveddrager/akser og frontdrager, to av hoveddragerne er noe angrepet av korrosjon/oksidering. De to som er mest angrepet er på begge tverrender da disse er utsatt for drev samt lite overdekning på armstålet som var vanlig på konstruksjoner fra denne tiden. (Se vedlagte bilder).
