Rapporttype  
**Miljøsaneringsbeskrivelse**

Dato  
**2016-11-20**

# FJELLHAGEN BARNEHAGE

## MILJØSANERINGSBESKRIVELSE

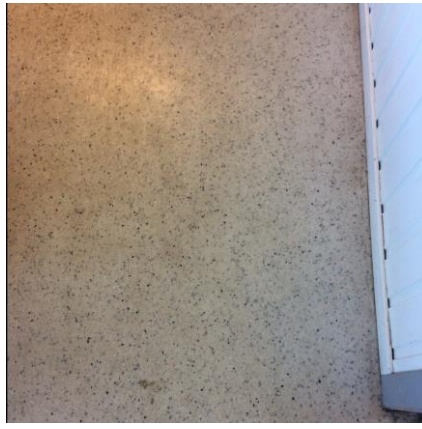
<p>PRØVE: P1A</p> <p>ROM: A105</p> <p>ANALYSEPARAMETER: ASBEST</p> <p>MATERIALTYPE: P1A hvitprikkete vinyl</p> <p>KOMMENTAR: Prøven ble også analysert for PCB.</p> <p>RESULTAT: Ikke påvist asbest.</p>

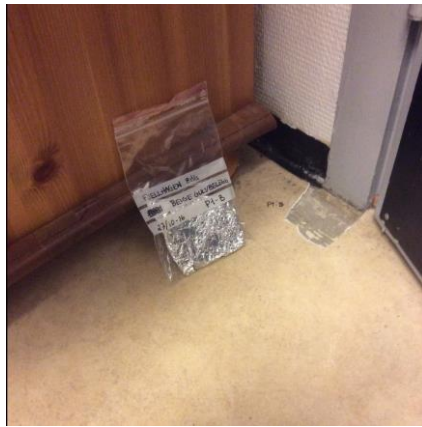
<p>PRØVE: P1B</p> <p>ROM: B127</p> <p>ANALYSEPARAMETER: FTALATER</p> <p>MATERIALTYPE: P1B, beige marmorert gulvbelegg</p> <p>KOMMENTAR: Prøven ble også analysert for PCB.</p> <p>RESULTAT: Ikke påvist asbest.</p>

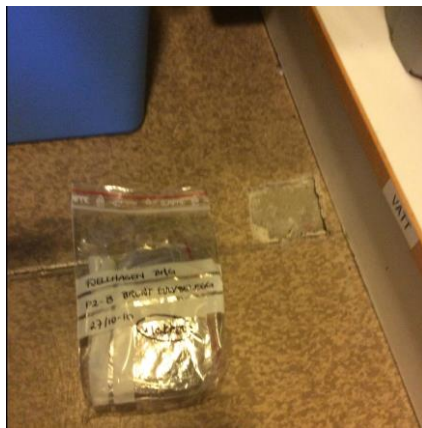
<p>PRØVE: P2B</p> <p>ROM: B110</p> <p>ANALYSEPARAMETER: ASBEST</p> <p>MATERIALTYPE: P2B brunt belegg</p> <p>KOMMENTAR: Prøven ble også analysert for PCB. Registrert på gulv på rom A117, B110, B108 og B117.</p> <p>RESULTAT:</p> <p><b>Krysotilasbest påvist !</b></p>

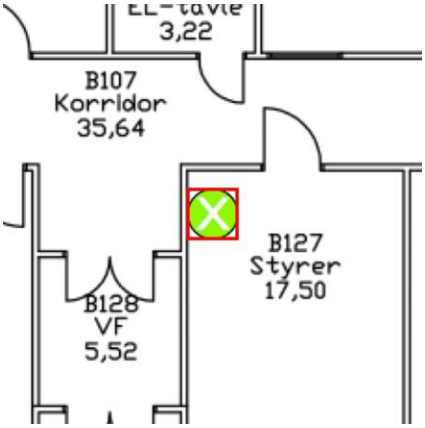
<p>PRØVE: P1B</p> <p>ROM: B127</p> <p>ANALYSEPARAMETER: PCB</p> <p>MATERIALTYPE: P1B, beige marmorett gulvbelegg</p> <p>KOMMENTAR: Prøven ble også analysert for asbest.</p> <p>RESULTAT: Ikke detekterbare konsentrasjoner av PCB<sub>7</sub>.</p>

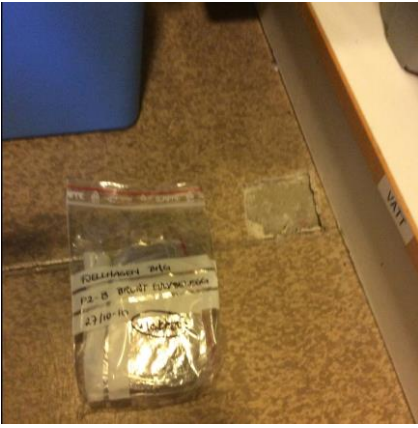
<p>PRØVE: P2B</p> <p>ROM: B110</p> <p>ANALYSEPARAMETER: PCB</p> <p>MATERIALTYPE: P2B brunt belegg</p> <p>KOMMENTAR: Prøven ble også analysert for asbest.</p> <p>RESULTAT: Ikke detekterbare konsentrasjoner av PCB<sub>7</sub>.</p>

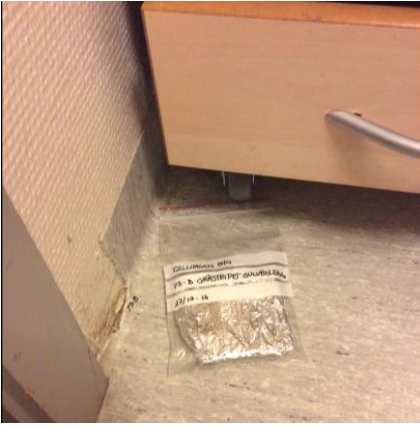
<p>PRØVE: P3B</p> <p>ROM: B121</p> <p>ANALYSEPARAMETER: PCB</p> <p>MATERIALTYPE: P3B gråstripete belegg</p> <p>KOMMENTAR: Prøven ble også analysert for asbest.</p> <p>RESULTAT: Ikke detekterbare konsentrasjoner av PCB<sub>7</sub>.</p>

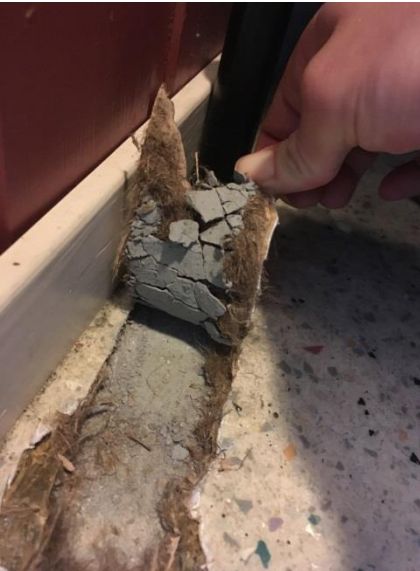
<p>PRØVE: P4A</p> <p>ROM: A105</p> <p>ANALYSEPARAMETER: PCB</p> <p>MATERIALTYPE: P4A påstøp under linoleum</p> <p>KOMMENTAR: Prøven ble også analysert for asbest og tungmetaller.</p> <p>RESULTAT: Ikke detekterbare konsentrasjoner av PCB<sub>7</sub>.</p>

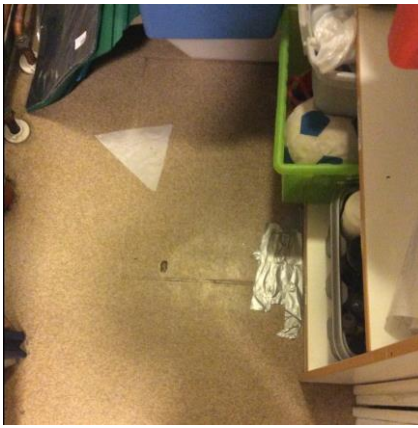
<p>PRØVE: P5B</p> <p>ROM: B110</p> <p>ANALYSEPARAMETER: PCB</p> <p>MATERIALTYPE: P5B påstøp</p> <p>KOMMENTAR: Prøven ble også analysert for asbest og tungmetaller.</p> <p>RESULTAT: Ikke detekterbare konsentrasjoner av PCB<sub>7</sub>.</p>

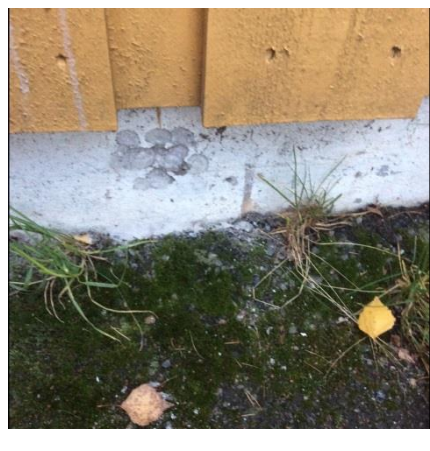
<p>PRØVE: P6B</p> <p>ROM: fasade bygg B</p> <p>ANALYSEPARAMETER: TUNGMETALLER</p> <p>MATERIALTYPE: P6B puss og maling fasade</p> <p>KOMMENTAR: Prøven ble også analysert for PCB.</p> <p>RESULTAT: Ingen tungmetaller over gjeldende grenseverdier.</p>

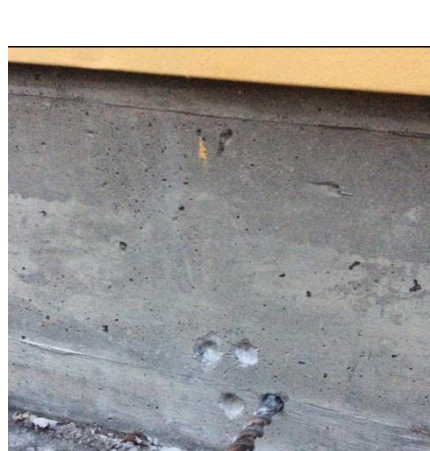
<p>PRØVE: P7A</p> <p>ROM: Fasade bygg A</p> <p>ANALYSEPARAMETER: TUNGMETALLER</p> <p>MATERIALTYPE: BETONG</p> <p>KOMMENTAR: Betongelement ringmur.</p> <p>Prøven ble også analysert for PCB.</p> <p>RESULTAT: Ingen tungmetaller over gjeldende grenseverdier.</p>

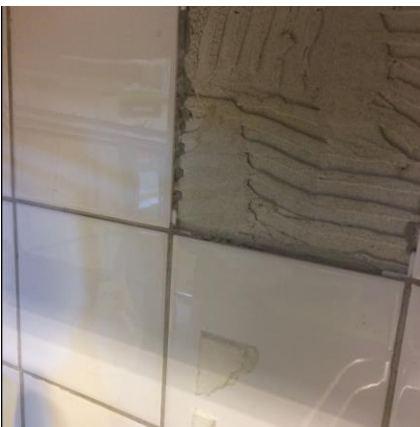
<p>PRØVE: P6A</p> <p>ROM: A135</p> <p>ANALYSEPARAMETER: TUNGMETALLER</p> <p>MATERIALTYPE: P6A fuger mellom flis</p> <p>KOMMENTAR: Ikke detektert asbest og PCB i prøven.</p> <p>RESULTAT: Ingen tungmetaller over gjeldende grenseverdier.</p>

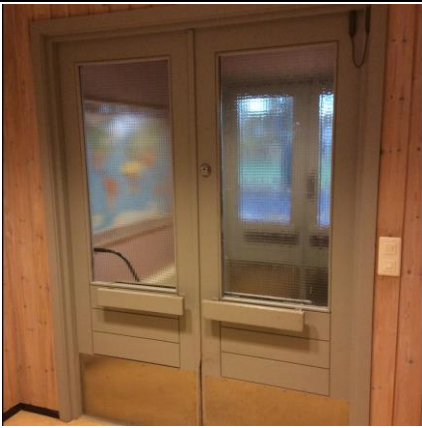
<p>PLASSERING: B107</p> <p>MATERIALTYPE: Trådglassruter</p> <p>VERDI: 2 stk</p> <p>KOMMENTAR: I dør</p>

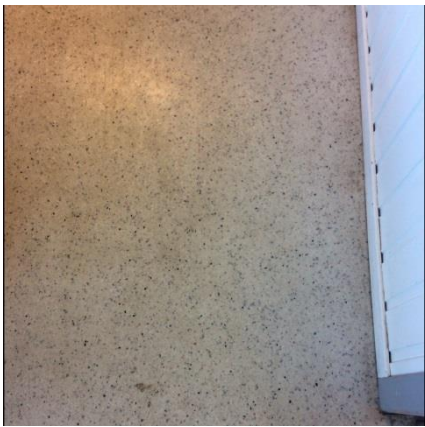
<p>PRØVE: P1A</p> <p>ROM: A105</p> <p>ANALYSEPARAMETER: PCB</p> <p>MATERIALTYPE: P1A hvitprikkede vinyl</p> <p>KOMMENTAR: Prøven ble også analysert for asbest.</p> <p>RESULTAT: <b>PCB-total: 0,425 mg/kg</b></p>

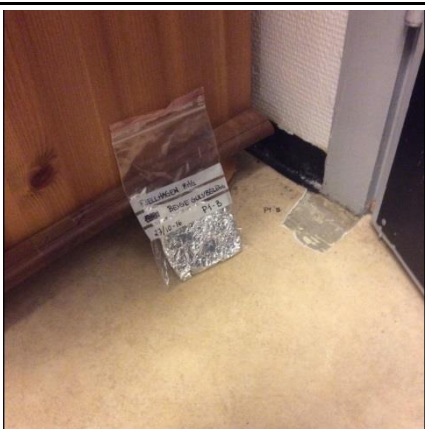
<p>PRØVE: P1B</p> <p>ROM: B127</p> <p>ANALYSEPARAMETER: PCB</p> <p>MATERIALTYPE: P1B, beige marmorert gulvbelegg</p> <p>KOMMENTAR: Prøven ble også analysert for</p>

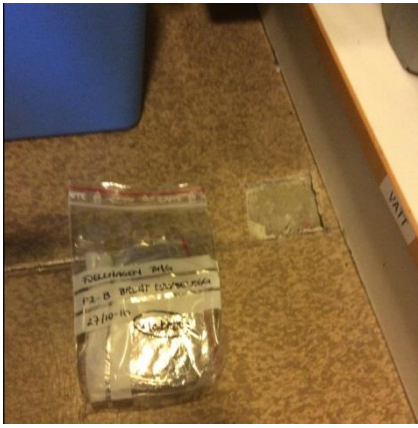
PRØVE: P2B  ROM: B110  ANALYSEPARAMETER: PCB  MATERIALTYPE: P2B brunt belegg  KOMMENTAR: Prøven inneholder asbest  RESULTAT: Ikke detekterbare konsentrasjoner av PCB <sub>7</sub> .

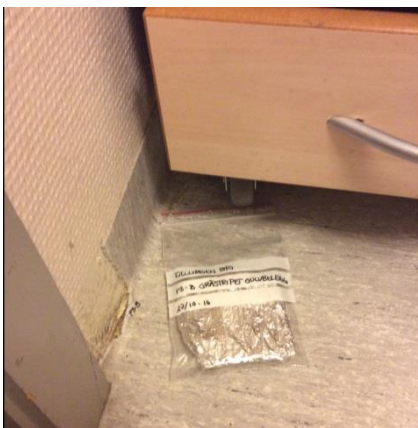
PRØVE: P3B  ROM: B121  ANALYSEPARAMETER: PCB  MATERIALTYPE: P3B gråstripete belegg  KOMMENTAR: Prøven ble også analysert for asbest.  RESULTAT: Ikke detekterbare konsentrasjoner av PCB <sub>7</sub> .

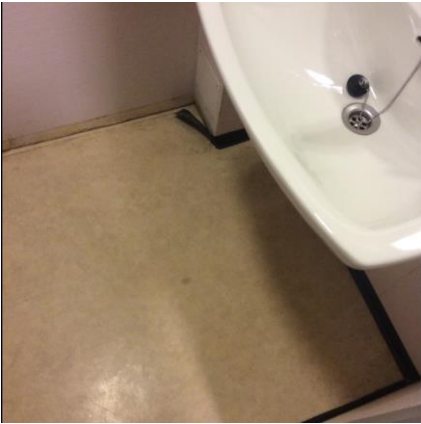
<p>PLASSERING: B103 MATERIALTYPE: Vaskelist VERDI: 3 løpemeter</p>

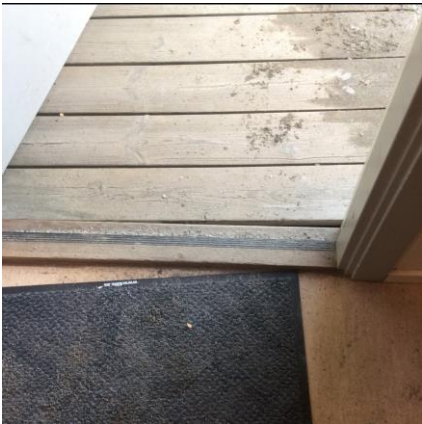
<p>PLASSERING: B116</p> <p>MATERIALTYPE: Vaskelist</p> <p>VERDI: 1 løpemeter</p>
 	<p>PLASSERING: B117</p> <p>MATERIALTYPE: Vaskelist</p> <p>VERDI: 16.7 løpemeter</p>

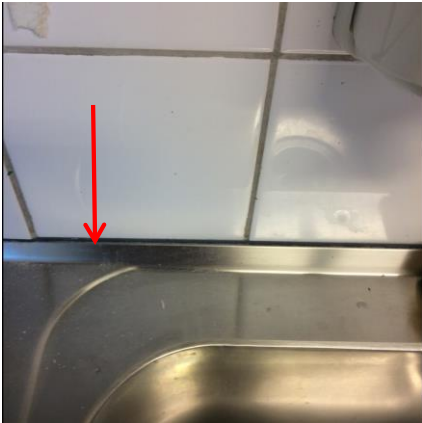
<p>PLASSERING: A135</p> <p>MATERIALTYPE: Fuge</p> <p>VERDI: 5 løpemeater</p> <p>KOMMENTAR: Mellom benkeplate og flis</p>

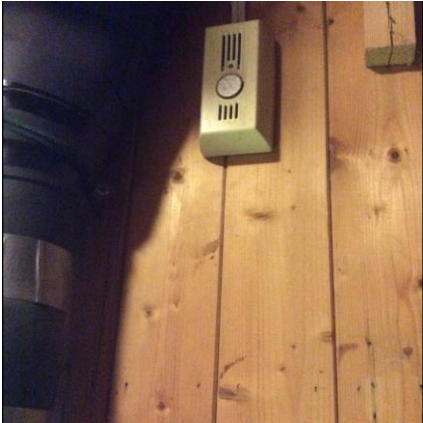
<p>PLASSERING: B103</p> <p>MATERIALTYPE: Termostat</p> <p>VERDI: 1 stk</p>

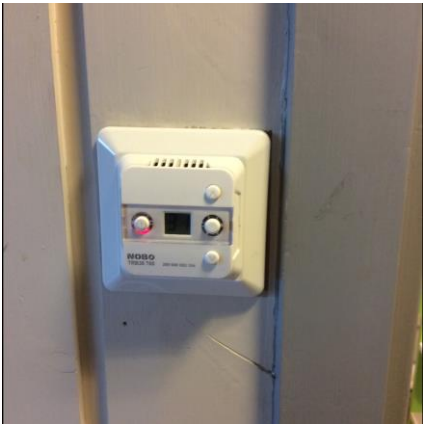
<p>PLASSERING: B122</p> <p>MATERIALTYPE: Termostat</p> <p>VERDI: 1 stk</p>

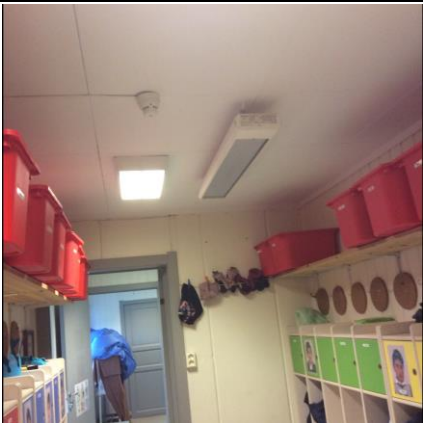
<p>PLASSERING: A107</p> <p>MATERIALTYPE: Varmelist</p> <p>VERDI: 1 stk</p>
