Rapport etter miljøkartlegging- miljøsaneringsbeskrivelse			
	<b>Bodø videregående skole, Kjeller i Torvgata</b>		1
Utgave 1		Dato for befaring: 02.07.19	Dato 17.07.19

Østbø AS har på oppdrag av Nordland Fylkeskommune utført miljøkartlegging av kjelleretasjen i Torvgata 23-25 i Bodø kommune. G.br 138, Br nr 3825. Bygget er en del av Bodø Videregående skole.

Kartleggingen er gjennomført med bakgrunn av at kjelleren skal renoveres.

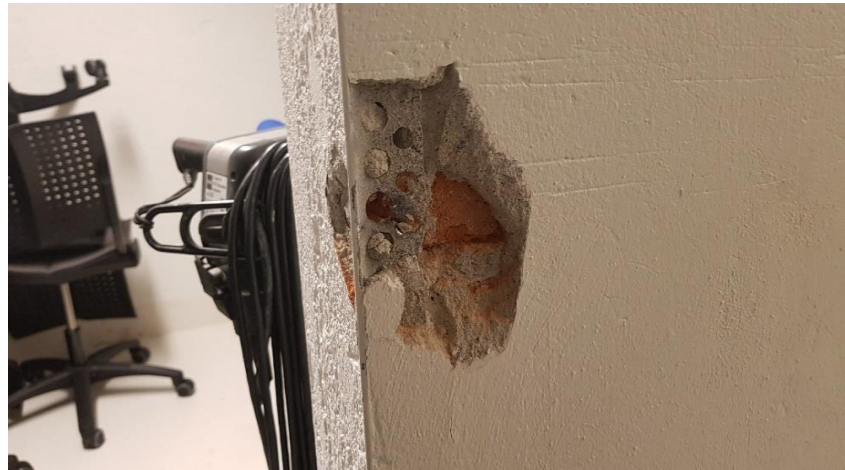
Prøve 1, betong vegg inneholder 2,1 mg/kg Cr6+, noe som er litt over grenseverdien for fri bruk, grenseverdien er 2,0 mg/kg.

Innholdet av Cr6+ i betongen er over grenseverdien for fri bruk

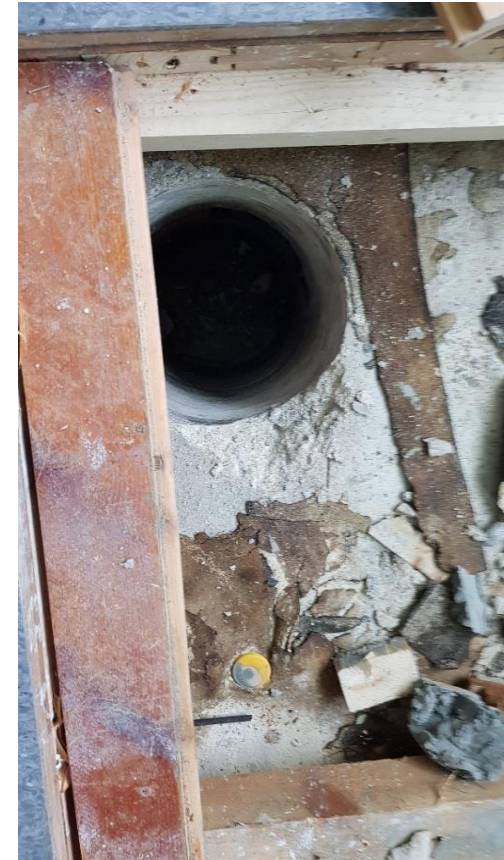
Prøve nr 3 Y 009 lager

Prøve 3, rørisolasjon, asbest ikke påvist.

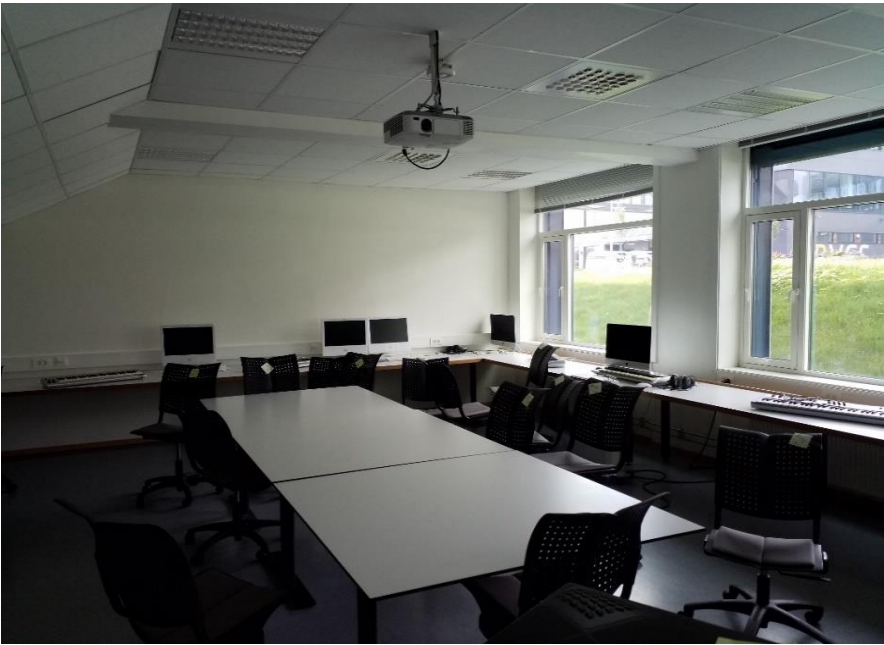
<b>EE-produkter</b>	12 armatur, ledningsnett, 1 bevegelsesdetektor, 2 brann-detektor									
<b>Bromerte flammehemmere</b>	Kabelkanaler 23 meter									
<b>Ftalater</b>	Gulvbelegg									
<b>Prøvenr.</b>	Xrf 9 gulvbelegg

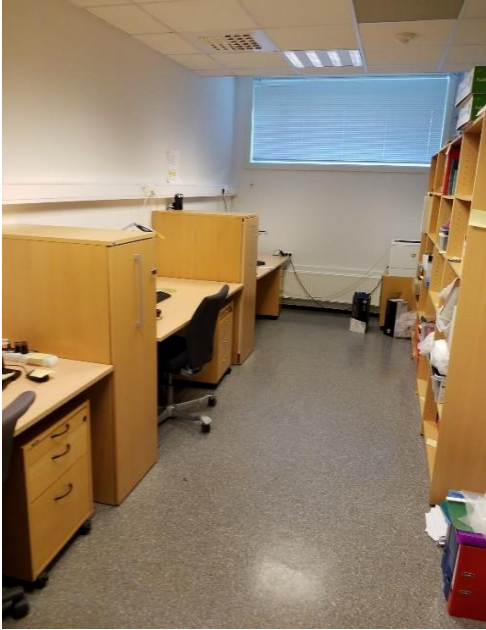
<b>EE-produkter</b>	3 armatur, ledningsnett, 1brann-detektor, 1 bevegelsesdetektor									
<b>Bromerte Flammehe-mmere</b>	7 meter kabelkanaler									
<b>Ånnet</b>	Gulvbelegg ikke farlig avfall.									
<b>Prøvenr.</b>	Xrf 11 gulvbelegg

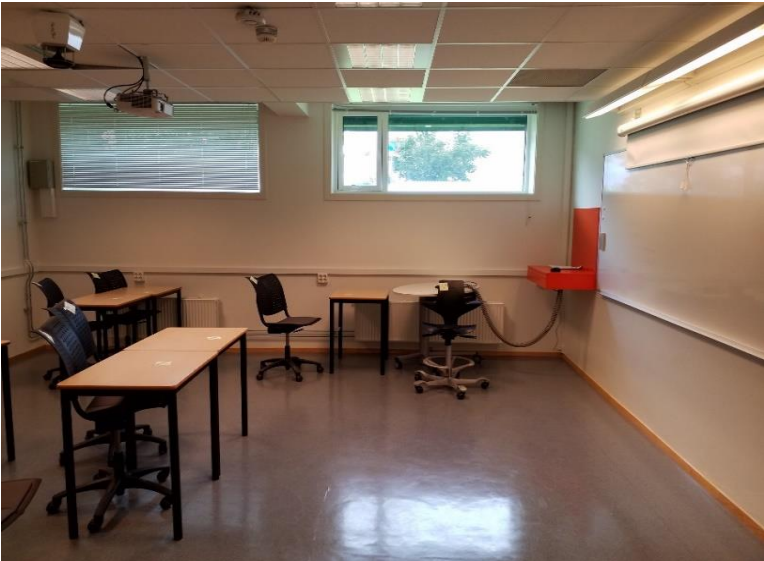
<b>EE-produkter</b>	8 armatur, 3 lyspunkt, ledningsnett, 2 brann-detektor, 1 bevegelsesdetektor,									
<b>Bromerte flammehemmere</b>	17,5 meter Kabelkanaler									
<b>Ftalater</b>	Gulvbelegg									
<b>Prøvenr.</b>	Xrf 13 kabelkanal

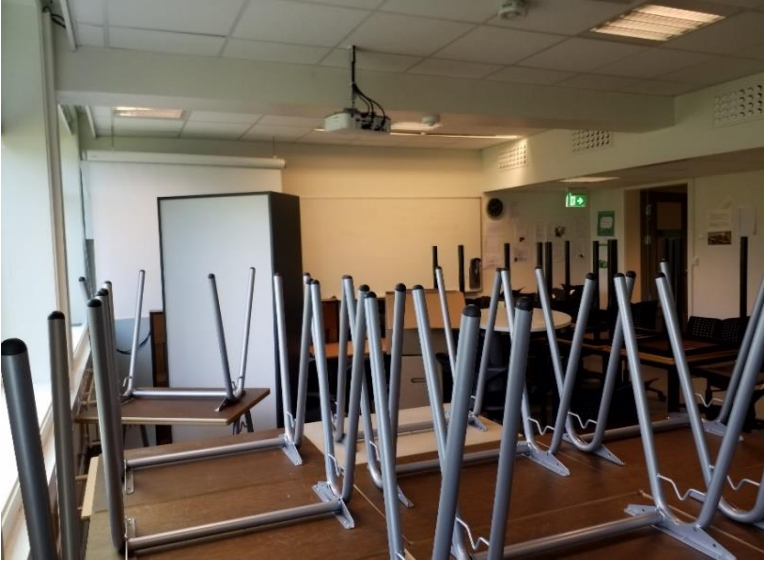
<b>EE-produkter</b>	14 armatur, ledningsnett, 1 nødlys, 1 brann-detektor, 1 bevegelsesdetektor							
<b>Bromerte flammehemmere</b>	20 meter Kabelkanal							
<b>Ftalater</b>	Gulvbelegg

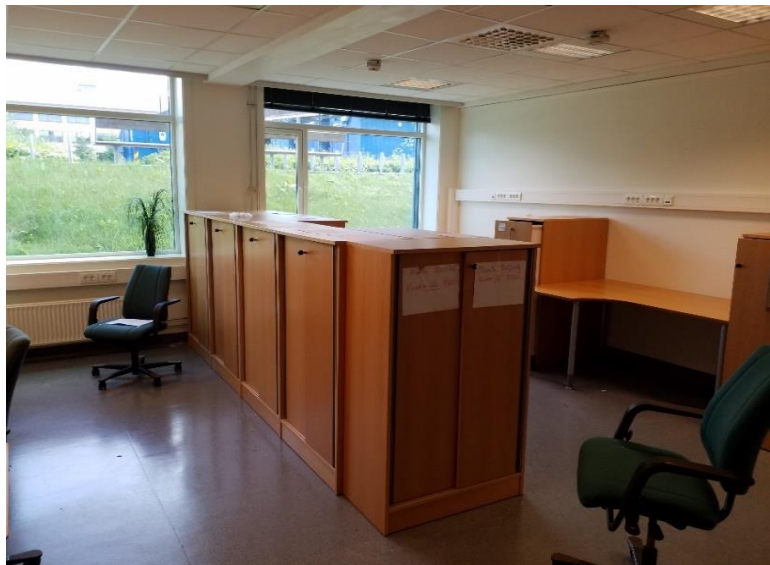
<b>EE-produkter</b>	9 armatur, ledningsnett, 2 brann-detektor, 1 bevegelsesdetektor							
<b>Bromerte flammehemmere</b>	20 meter kabelkanaler							
<b>Ftalater</b>	Gulvbelegg

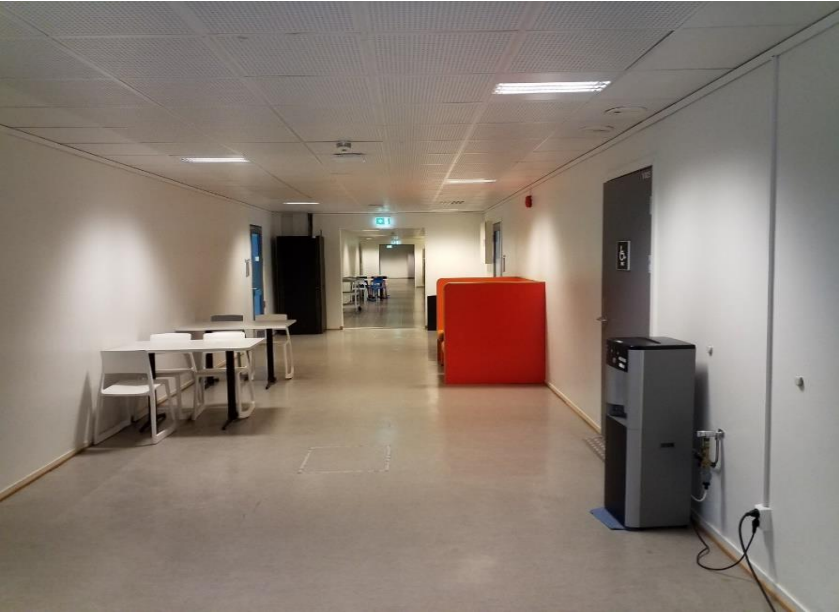
<b>EE-produkter</b>	8 armatur, ledningsnett, 6 nødlys, 1 brann-detektor, 1 bevegelsesdetektor , 1TV skjerm og kamera , 1 dataskap									
<b>Bromerte flammehemmere</b>	4 meter kabelkanal									
<b>Ftalater</b>	Gulvbelegg									
<b>Prøvenr.</b>	Xrf 8 gulvbelegg

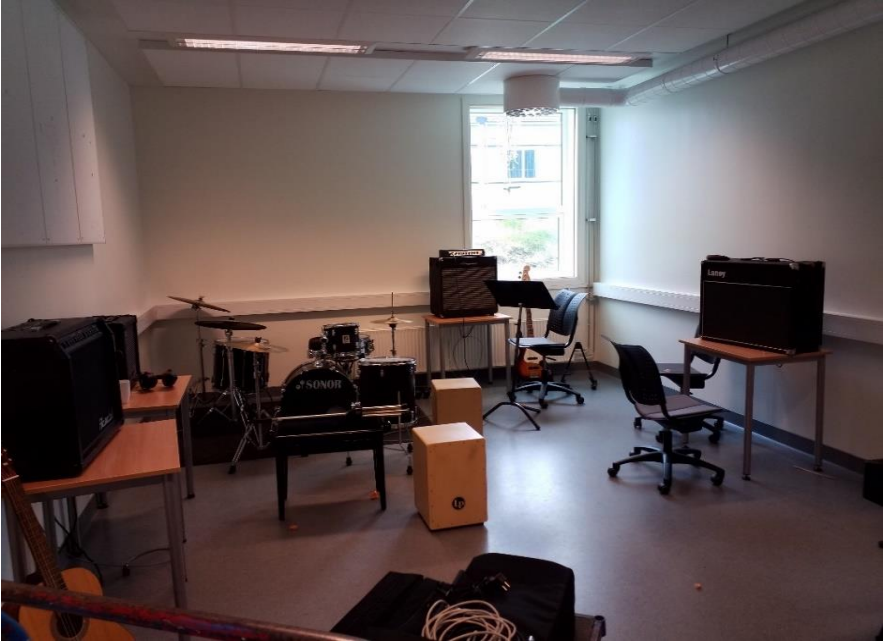
<b>EE-produkter</b>	4 armatur, ledningsnett, 1 bevegelsesdetektor, 1 brann-detektor							
<b>Bromerte Flammehekkere</b>	17 meter kabelkanal							
<b>Ftalater</b>	Gulvbelegg

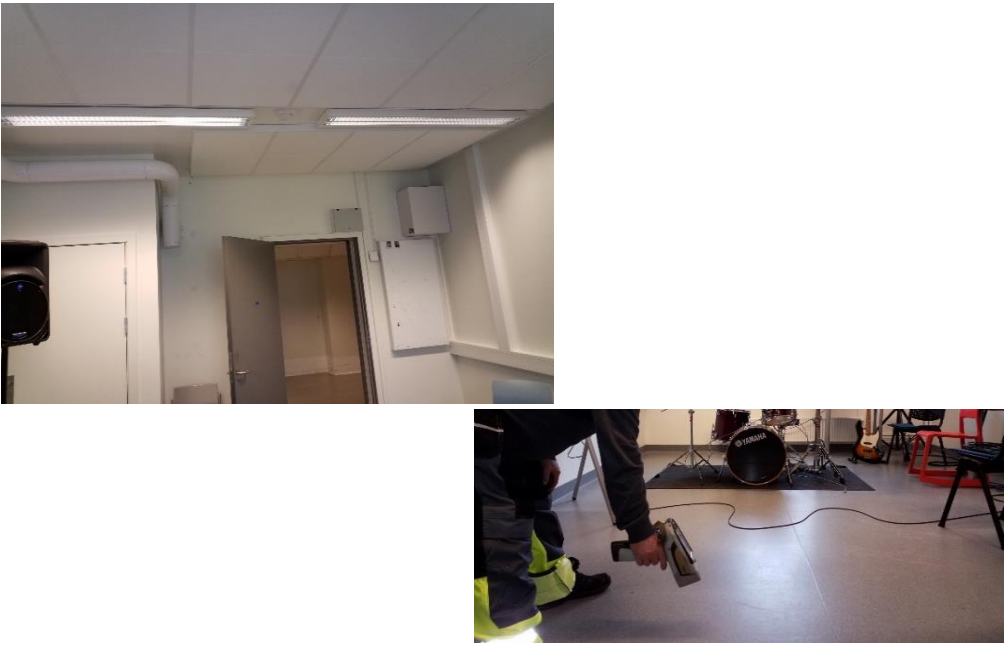
<b>EE-produkter</b>	Ledningsnett, 4 armatur, 1 branddetektor, 1 bevegelsesdetektor									
<b>Bromerte flammeheggere</b>	Kabelkanaler 6,6m x 2 + 1,8 + 4 m									
<b>Ftalater</b>	Gulvbelegg									
<b>Prøvenr.</b>	Xrf 5 kabelkanal, xrf 6 gulvbelegg
