KULTURBYGG NODELAND

BETONGKONTROLL

VURDERING AV TILSTAND

Dato: 12.08.2019

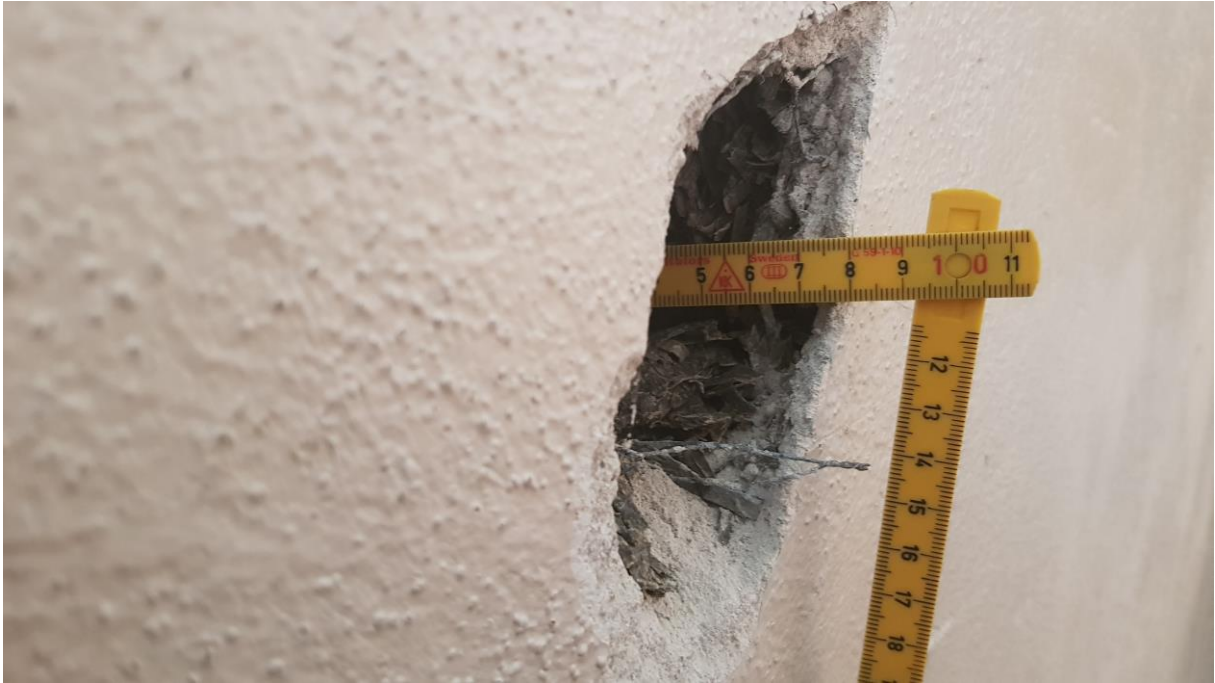
Det er full kjeller under bygget. Yttervegger i kjeller er kledd med tresonitt ca. 70 mm som er pusset med murpuss ca. 10 mm Se bilde nr. 1

Bilde nr. 1- Tresonitt og murpuss innvendige yttervegger.

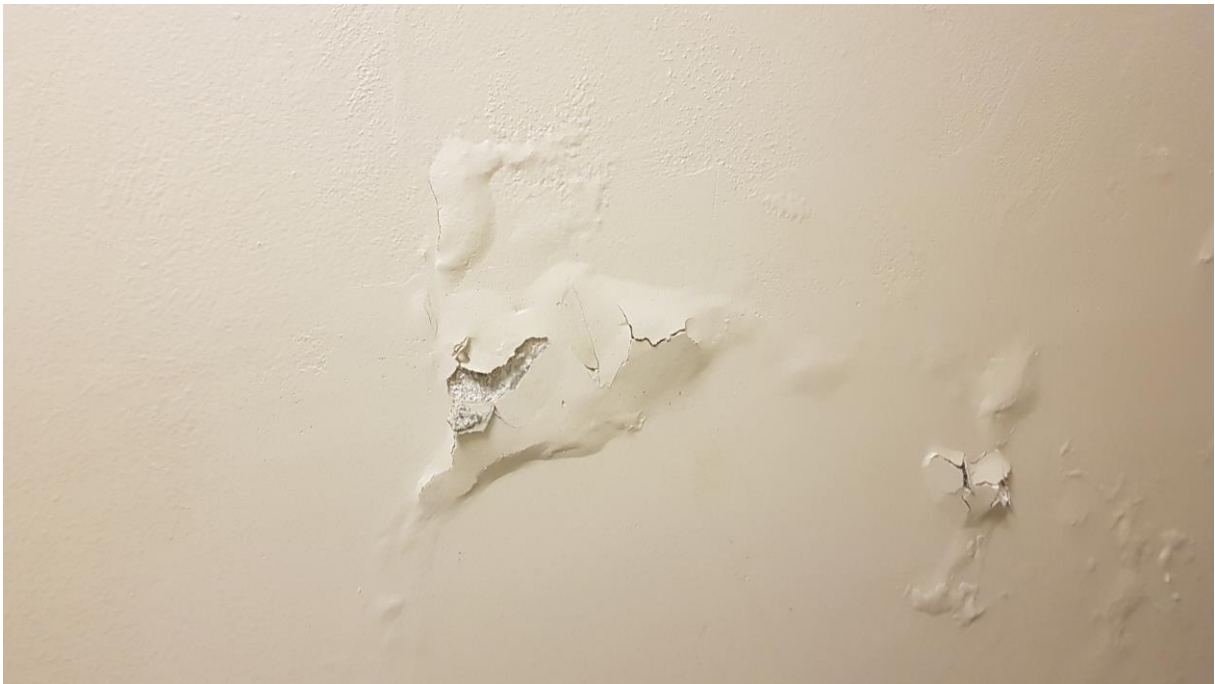
Det er stort sett tørt, men det flasser maling som kan være tegn på fuktgjennomslag. Se. Bilde 2 og 3. Det er ikke registret noen riss, sprekker eller rustsprengning av betydning for videre bruk av bygget.

Bilde nr. 2-Tegn på fuktgjennomslag.

Bygget er i god stand når det gjelder betongen. Det anbefales allikevel å gjøre ren synlig armering for rust og behandle det og pusse igjen. Kjeller vegger som det flasser maling så anbefales det å grave på utsiden og etter isolere og montere grunnmurspapp. Vegger som skal males innvendig må det brukes diffusjonsåpen maling for betong/murpuss. Det var ikke mulig å kontrollere innvendige vegger og søyer i 1 etg. da disse er kledd inne.

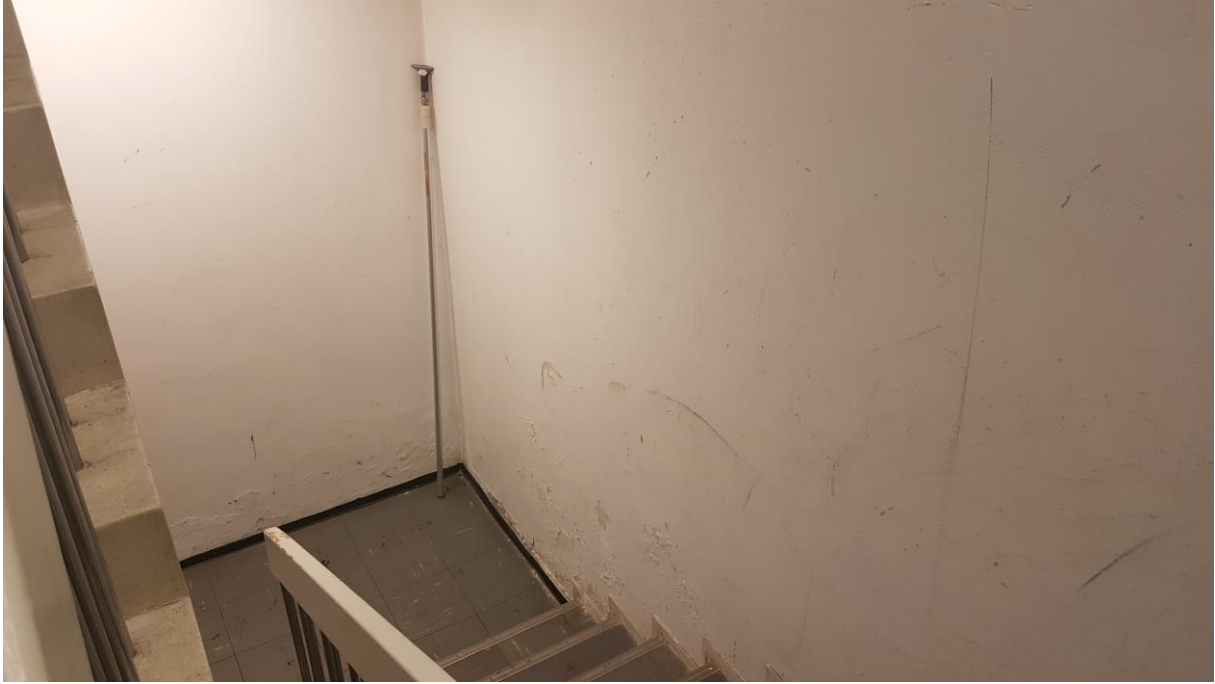
Bilde nr. 3- Trappeoppganger fra kjeller. Det er tegn på fuktgjennomslag.

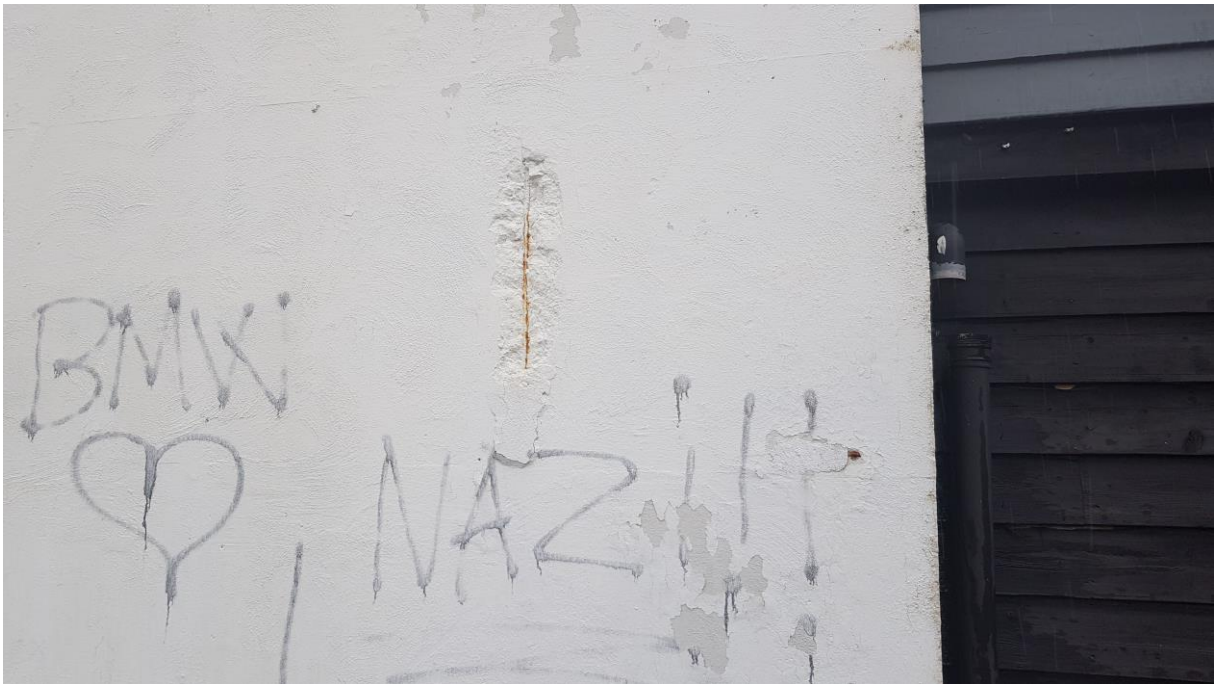
Det ble observert åpen armering i den ene gavlveggen akse G-4 og på hjørne i akse A-1. Det var ikke tegn til riss og sprekker på resten av veggene. Søyer utvendig er oppgitt på tegning til å være 300x300 mm disse er pusset med murpuss og er uten riss og sprekker. Karbonatiseringsdybden er målt til mellom 9-13 mm. Armeringsoverdekning er 35-40 mm.

Bilde nr. 4- Gavlvegg med synlig armering etter rustsprengning i akse G-4.

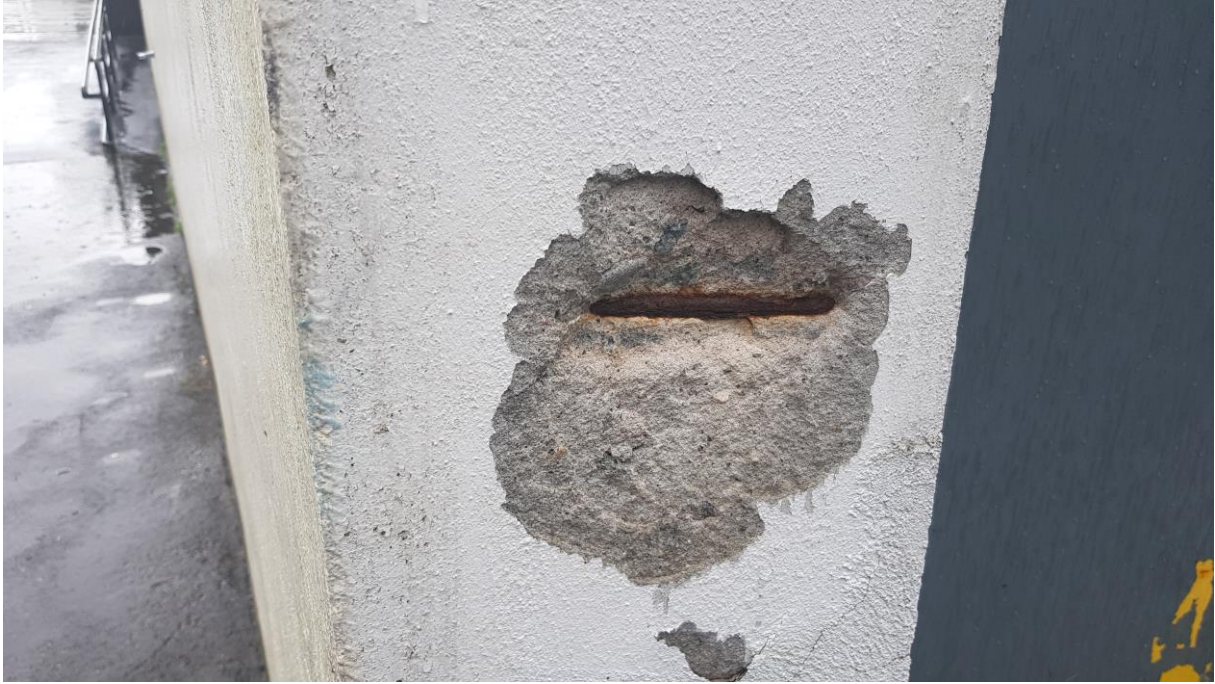
Bilde nr. 5- Utvendig hjørne i akse A-1.

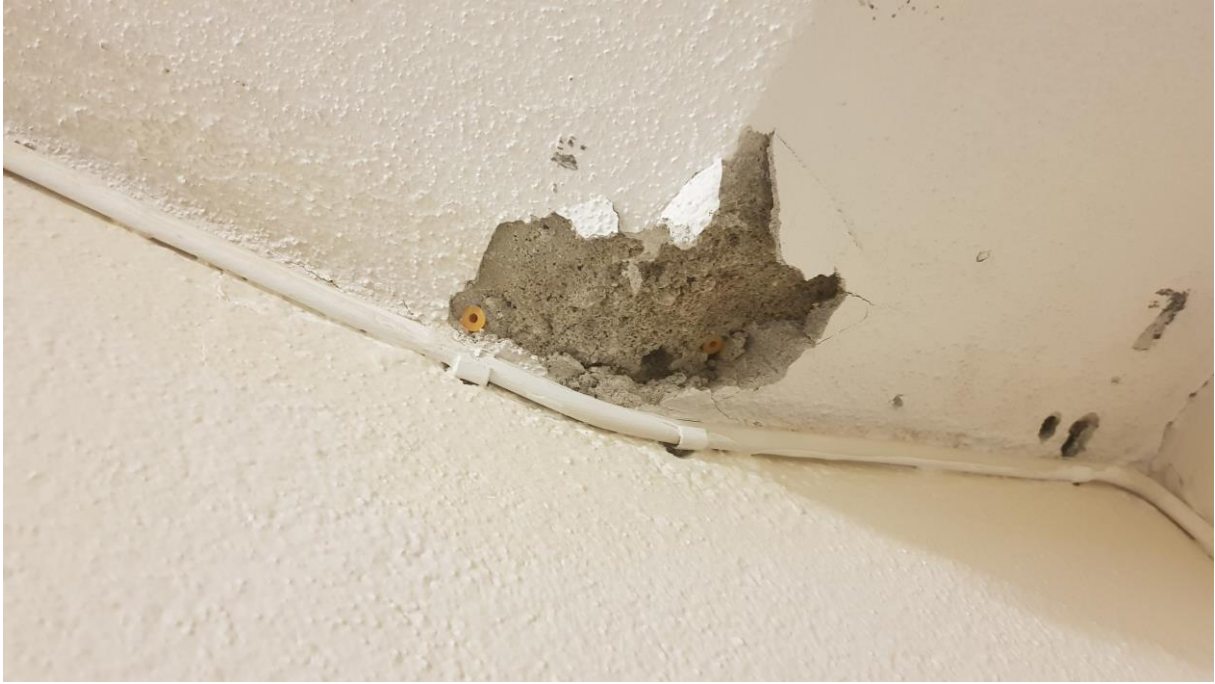
Bilde nr. 7- Løs murpuss etter boring, innvendig trappeoppgang.

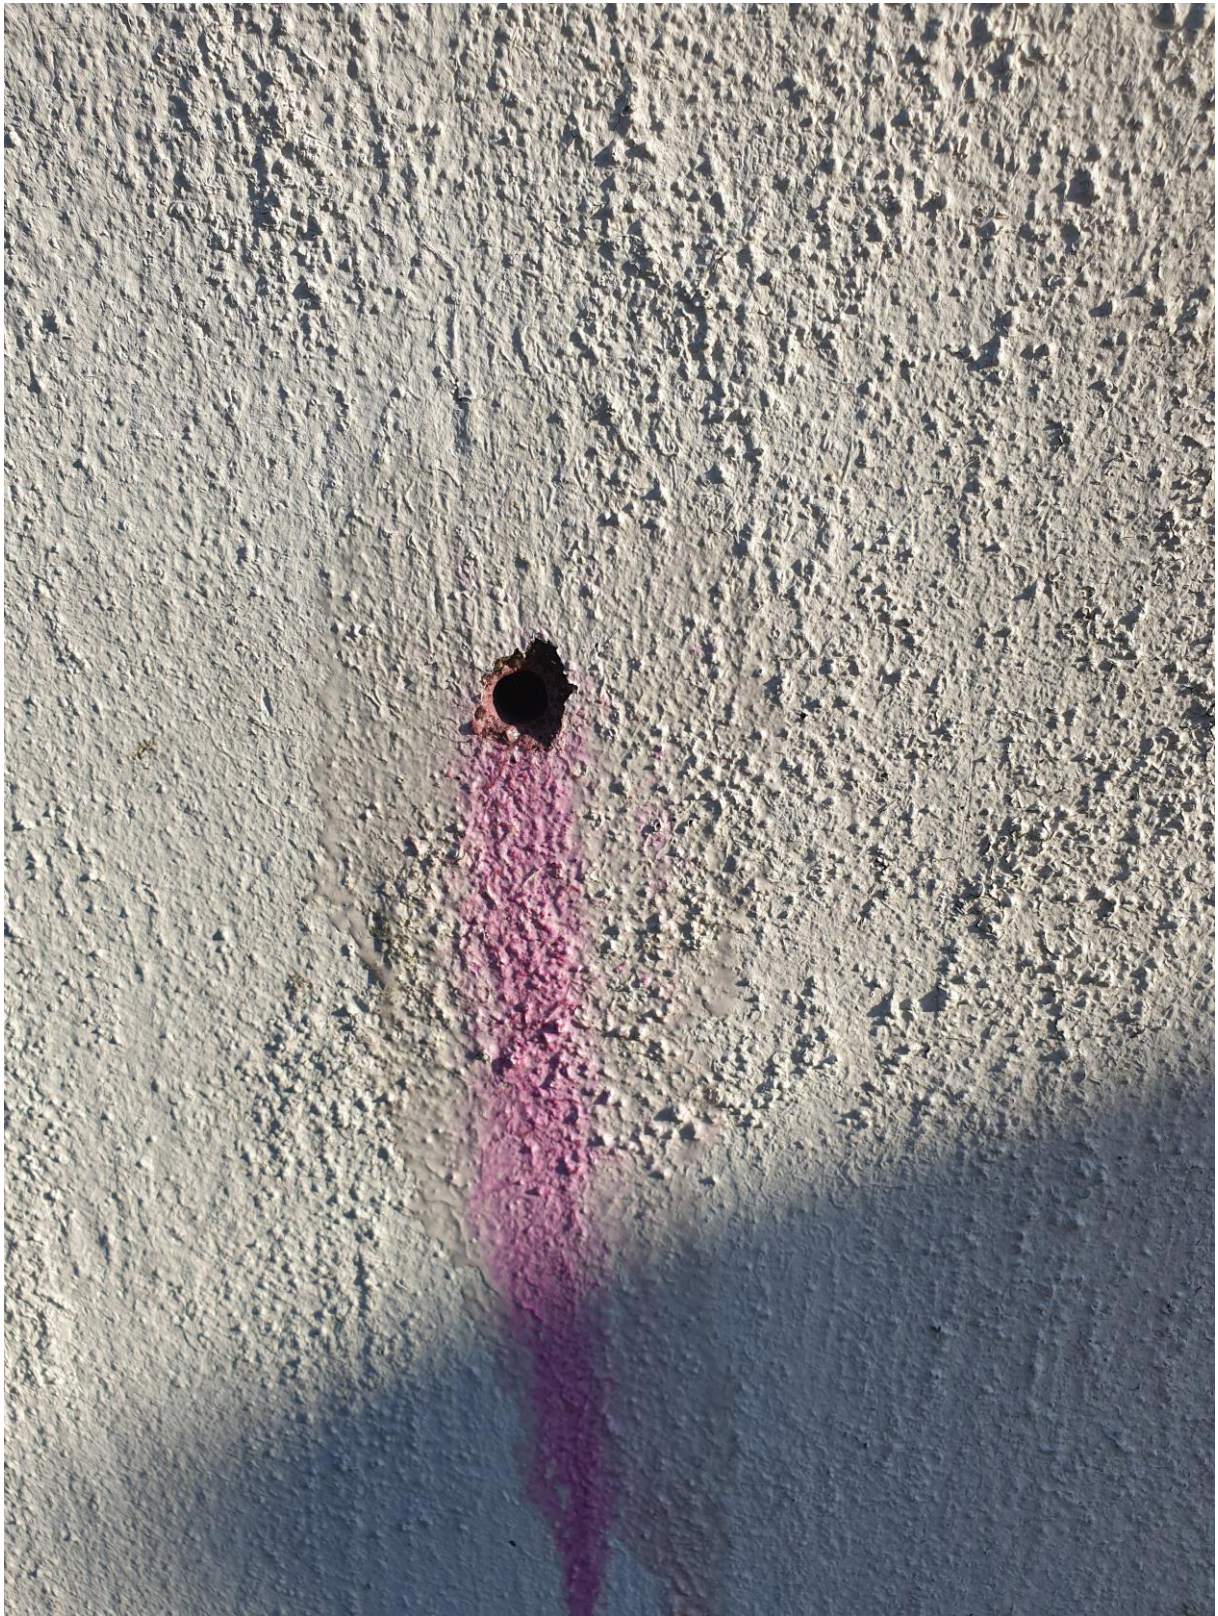
Bilde nr. 8 – Nærbilde karbonatiseringsdybde.
