## Rapport fra inspeksjon

Dato: <b>13.11.2018</b>	Oppdragsgivers referanse: <b>Jørgen Hellesjø</b>	Avrenning <b>Regn</b>	Operatør <b>Jan Victor Foss</b>	Streknummer: <b>1</b>	Ledningsidentitet: <b>32699</b>
Tilstede	Inspeksjonsbil <b>6298</b>	Kameratype <b>RX130</b>	Meter start:	Standard: <b>83/1998</b>	Skadepoeng: <b>107</b>

Fra gate/vei : Til gate/vei : Beliggenhet : Ledningstype:	<b>Styrmoes vei</b> <b>Hovedgate</b> <b>Avløp felles</b>	Fra kart: Til kart: Medie nr: Lagringsmedie:	Oppstrøms: Nedstrøms Insp. retning: Insp lengde (m) :	<b>32403</b> <b>32351</b> <b>Medstrøms</b> <b>66,42 m</b>
--	--	---	--	--

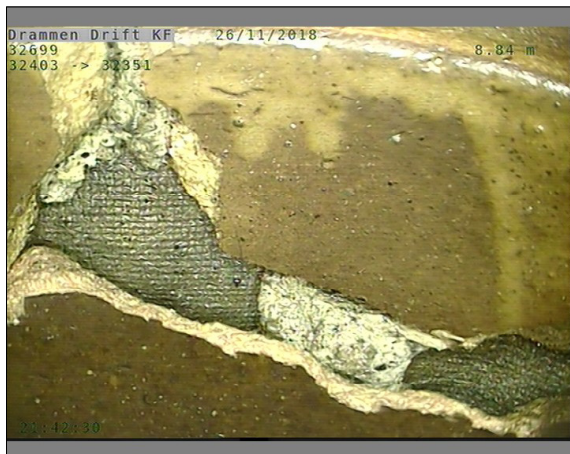
Foto: L32699\_32403\_32351\_26112018\_1\_3\_8,839\_D.JPG,  
00:03:57  
8,84m, Sprukket rør, Rørbiter har løsnet eller mangler/teglstein mangler fra sin opprinnlige posisjon, fra 09 til 03 Kl., Kompleks

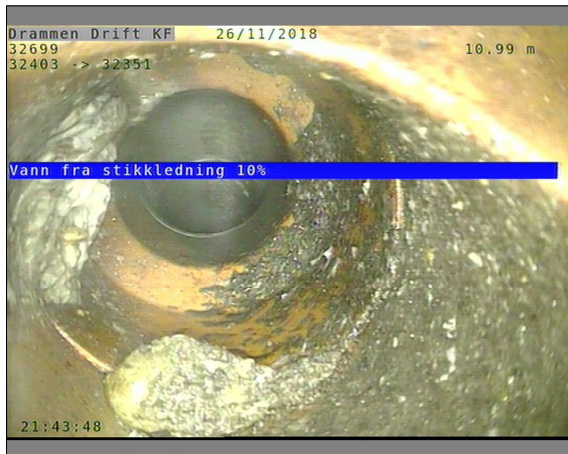
Foto: L32699\_32403\_32351\_26112018\_1\_5\_10,989\_D.JPG,  
00:04:56  
10,99m, Vann fra stikkledning 10%

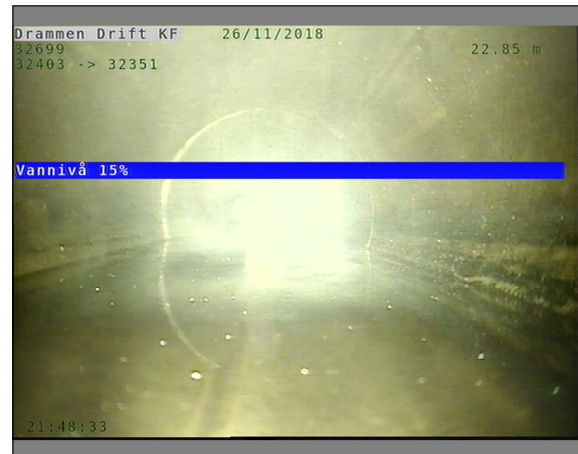
Foto: L32699\_32403\_32351\_26112018\_1\_6\_22,849\_D.JPG,  
00:08:00  
22,85m, Vannivå 15%

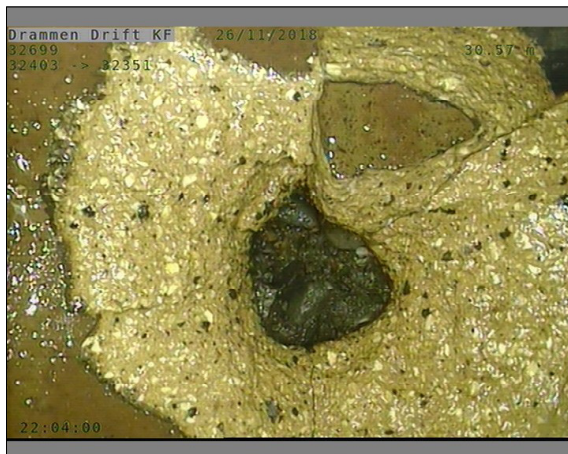
Foto: L32699\_32403\_32351\_26112018\_1\_7\_30,569\_D.JPG,  
00:10:32  
30,57m, Sprukket rør, Rørbiten har løsnet eller mangler/teglstein mangler fra sin opprinnlige posisjon, fra 09 til 03 Kl., Kompleks

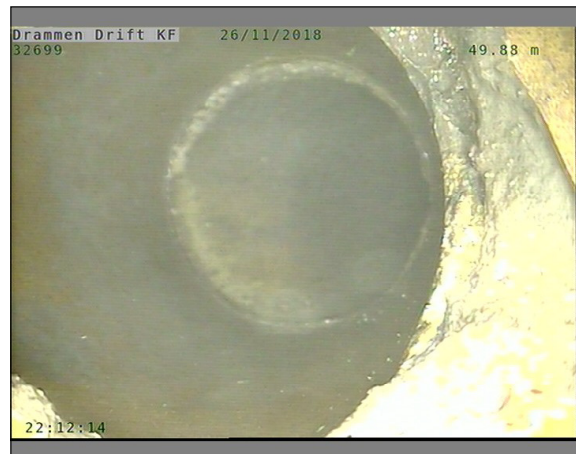
Foto: L32699\_32403\_32351\_26112018\_1\_12\_49,88\_D.JPG,  
00:15:22  
49,88m, Tilkopling Sadelgren med innhugget hull 02 Kl.

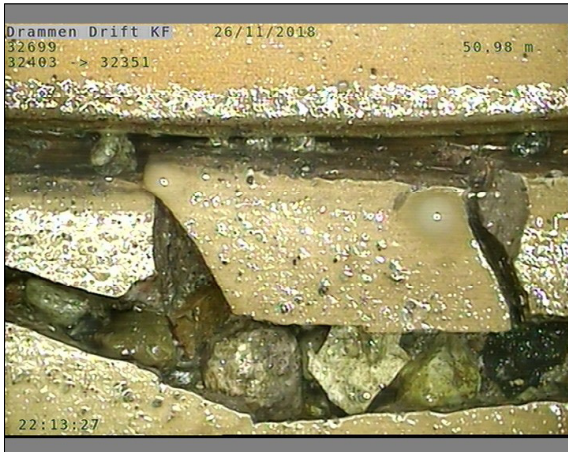
Foto: L32699\_32403\_32351\_26112018\_1\_13\_50,978\_D.JPG, 00:16:18

50,98m, Forskjøvet skjot forskyvningen er mer en 2 ganger rørtykkelsen eller skjøten er helt åpen, fra 09 til 03 Kl., Vinkelforskjøvet

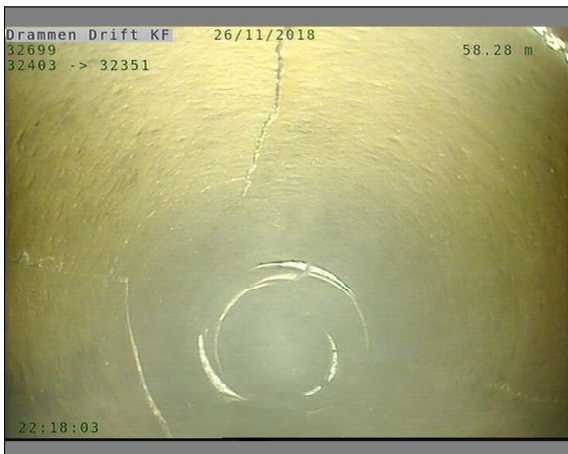
Foto: L32699\_32403\_32351\_26112018\_1\_15\_58,278\_D.JPG, 00:19:47

58,28m, Sprukket rør, Rørbiter har løsnet eller mangler/teglstein mangler fra sin opprinnlige posisjon, fra 07 til 12 Kl., Langsående

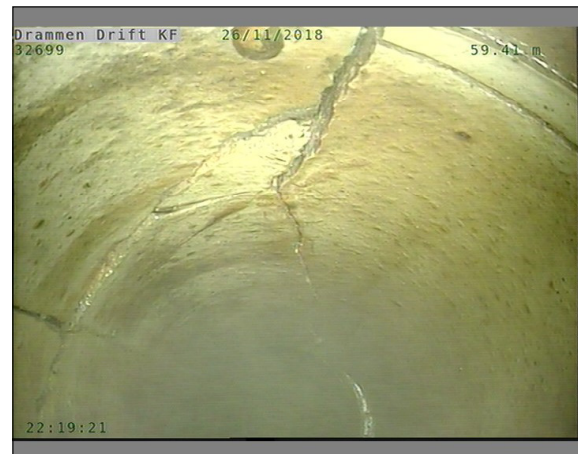
Foto: L32699\_32403\_32351\_26112018\_1\_16\_59,406\_D.JPG, 00:19:59

59,41m, Sprukket rør, Rørbiter har løsnet eller mangler/teglstein mangler fra sin opprinnlige posisjon, fra 12 til 12 Kl., Kompleks

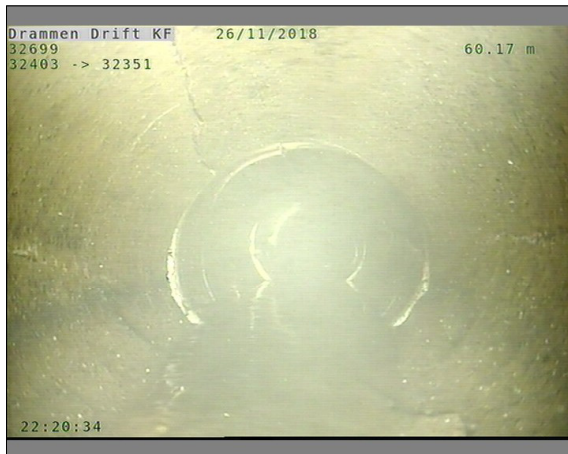
Foto: L32699\_32403\_32351\_26112018\_1\_17\_60,172\_D.JPG,  
00:20:51  
60,17m, Sprukket rør, Rørbiter har løsnet eller mangler/teglstein mangler fra sin opprinnlige posisjon, fra 12 til 12 Kl., Kompleks, Start

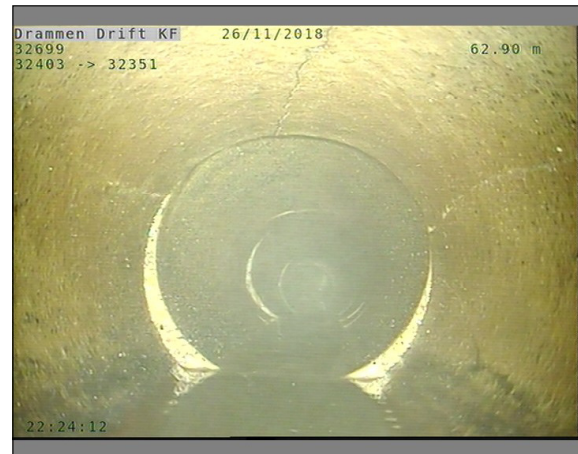
Foto: L32699\_32403\_32351\_26112018\_1\_18\_62,802\_D.JPG,  
00:22:50  
62,8m, Sprukket rør, Rørbiter har løsnet eller mangler/teglstein mangler fra sin opprinnlige posisjon, fra 12 til 12 Kl., Kompleks, Ende

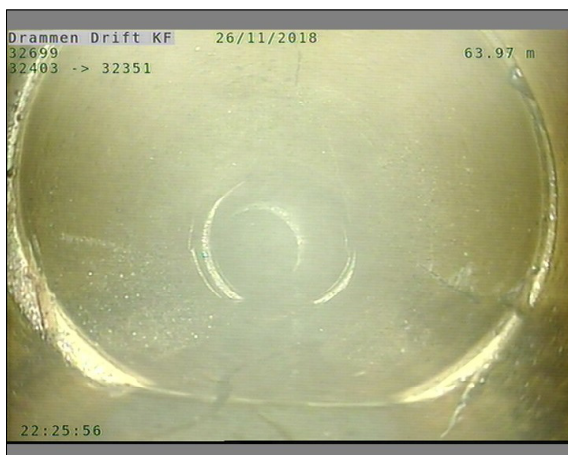
Foto: L32699\_32403\_32351\_26112018\_1\_19\_63,967\_D.JPG,  
00:23:11  
63,97m, Sprukket rør, Rørbiter har løsnet eller mangler/teglstein mangler fra sin opprinnlige posisjon, fra 12 til 12 Kl., Kompleks, Start
