MILJØSANERINGSBESKRIVELSE

1-00397 Sylte skole

Prosjektnummer: 1-00397	Rev: 00	Utarbeidet av: Tone Rangnes
Oppdragsgiver: Hustadvika kommune	Dato: 2020-01-28	Verifisert av: Helge Rønning

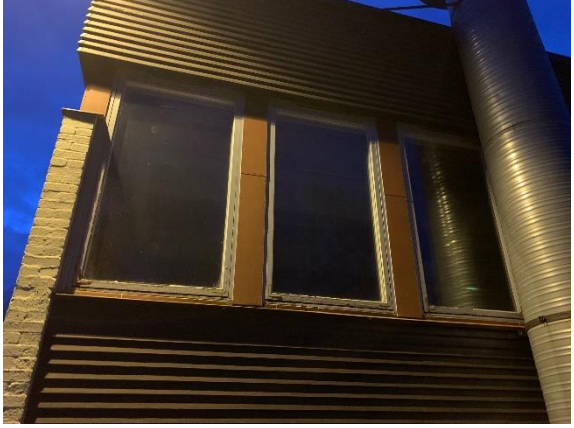
Fasadeplater på den eldste delen av bygningen er asbestholdige eternittplater. Fasadeplater innvendig i inngangsparti antas også å være asbestholdige. Det antas at det er benyttet asbestholdige internittplater som vindsperre under bordkledning på den eldste delen. Dette er ikke kontrollert som følge av at rivingsomfang er uklart og skolen er i full drift, men må kontrolleres før evt. riving av fasade.

<p>Materiale: Eternittplater på fasade. Eternittplater i inngangsparti, blå.</p>

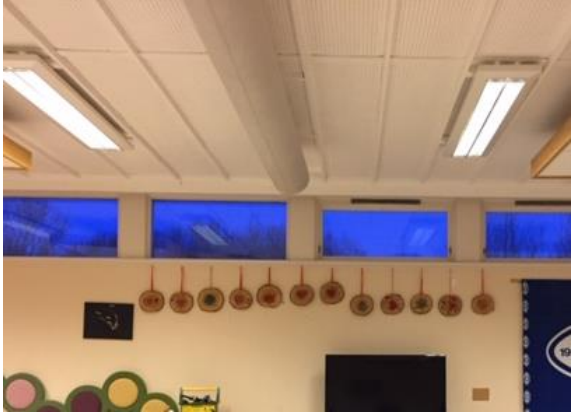
Himlingsplater i den eldste delen er asbestholdige og må saneres som asbestholdig materiale dersom de skal fjernes.

<p>Lokalisering og mengde: Ca. 40 m² fasadeplater Ca. 10 m² plater i inngangsparti</p>	
<p>Avfallsfraksjon: Asbestholdig avfall Avfallsstoffnr: 7250 EAL-kode: *17 09 01 Isolasjon</p>	
<p>Materiale: Himlingsplater</p>

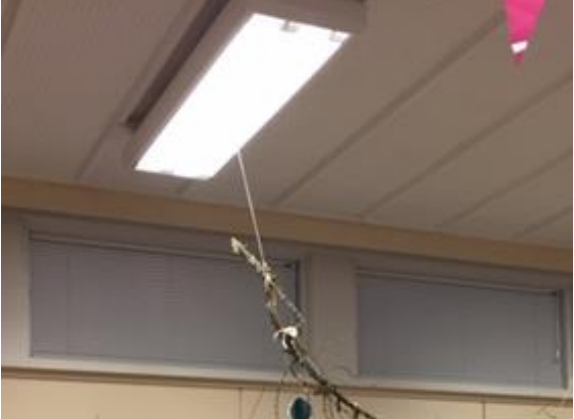
Det ble observert lysstoffrør i bygningen. De som skal fjernes må demonteres og pakkes forsiktig i beholdere og leveres til godkjent mottak som EE-avfall eller farlig avfall.

<p>Lokalisering og mengde: I den eldste delen. Mengde og omfang må avklares.</p>	
<p>Avfallsfraksjon: Asbestholdig avfall Avfallsstoffnr: 7250 EAL-kode: *17 06 05 Bygningsmat.</p>	
<p>Materiale: Lysstoffrør</p>

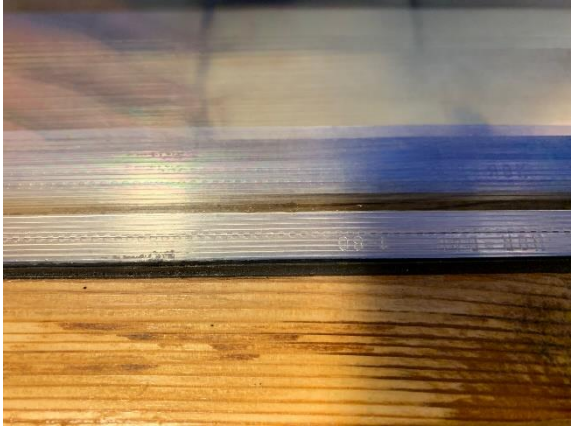
Alle isolerglassruter i bygningen antas å inneholde klorparafiner. De som skal saneres må leveres til godkjent mottak.

<p>Materiale: Rørisolasjon</p>	
<p>Lokalisering og mengde: Rørisolasjon som skal fjernes. Omfang er ukjent.</p>	
<p>Avfallsfraksjon: Brommerte flammehemmere Avfallsstoffnr: 7155</p>	
<p>Materiale: Klorparafinholdige isolerglassruter</p>

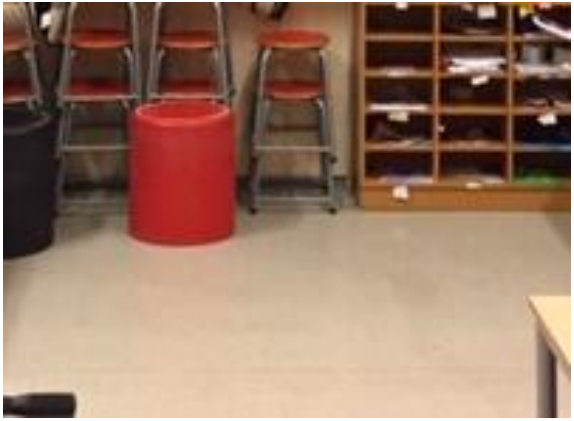
Totalt er det ca. 600 m² ftalatholdig gulvbelegg i bygget. Det som skal som må saneres må leveres til godkjent mottak som Ftalatholdig gulvbelegg.

<p>Lokalisering og mengde: Ca. 150 stk på fasade.</p>	
<p>Avfallsfraksjon: Klorparafiner Avfallstoffnr: 7158 Isolerglass 7159 Klorparafinholdig avfall</p>	
<p>Materiale: Gulvbelegg eller membran som takteking.</p>
