**Veg Såheim-Vemork  
FL 12.871.021**

**Skredfarevurdering for  
Vemorksporet mellom Såheim og  
Vemork kraftstasjon**

20100746-00-1-R  
21. desember 2010

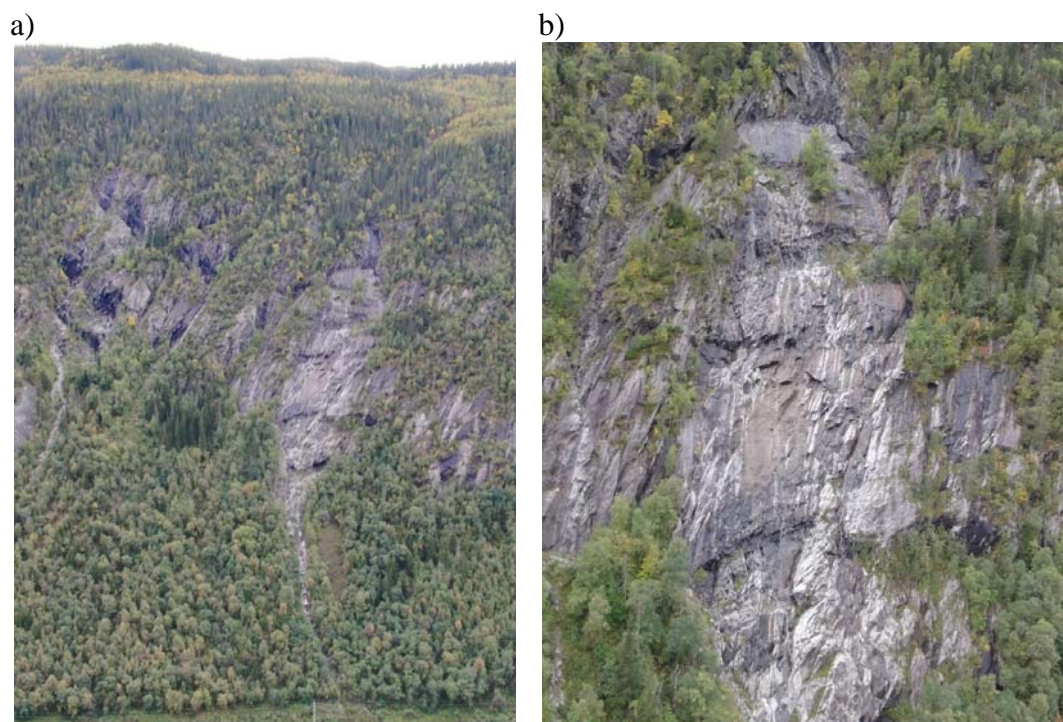
*Figur 1: a) Observert steinsprang fra sva på første del av strekningen. Se S1 i kart 1. Steinspranget har gått langt, men stoppet like ved kraftledning og ikke nådd veien. b) Utløsningsområdet er på et sva hvor blokker har glidd ut. Det kan gå flere slike utfall herfra, men ettersom det er langt til veien og tett skog som skiller, vil blokkene mest sannsynlig stoppe før de når veien.*

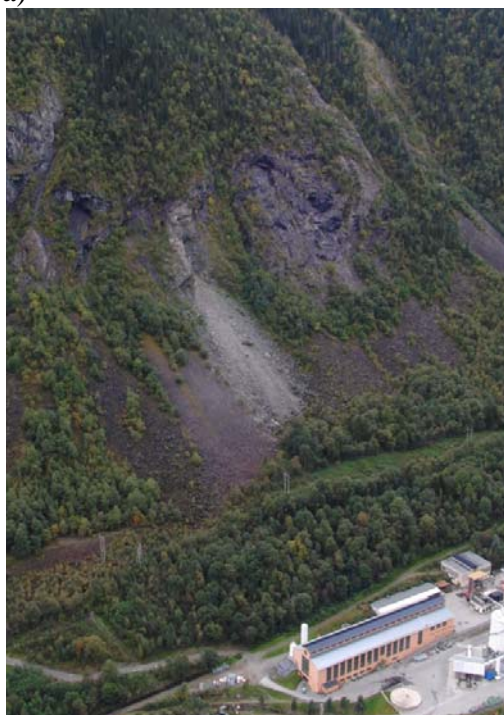
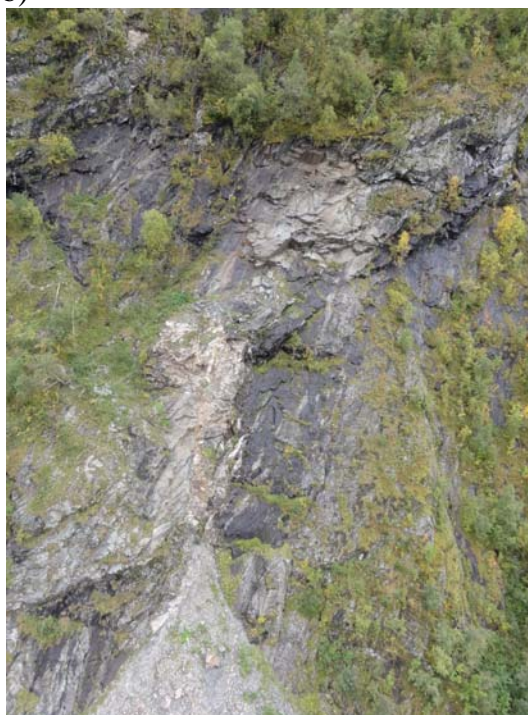
*Figur 2: a) Steinsprang ses midt i bildet over fabrikanlegg i Rjukan Næringspark. Skredmassene har stoppet i ura nedenfor. Se S2 i kart 1. b) Utløsningsområdet for steinspranget. Berget er her lagdelt parallelt med overflaten og flak har sklidd ut. Slike flak kan gli ut også i fremtiden når de blir avløst fra fjellsiden i bakkant (baksprekker utvikler seg). Flere steinsprang kan dermed komme fra denne brattskrenten, men vil etter all sannsynlighet stoppe før de når veien, fordi både ur og skog skiller området fra veien.*

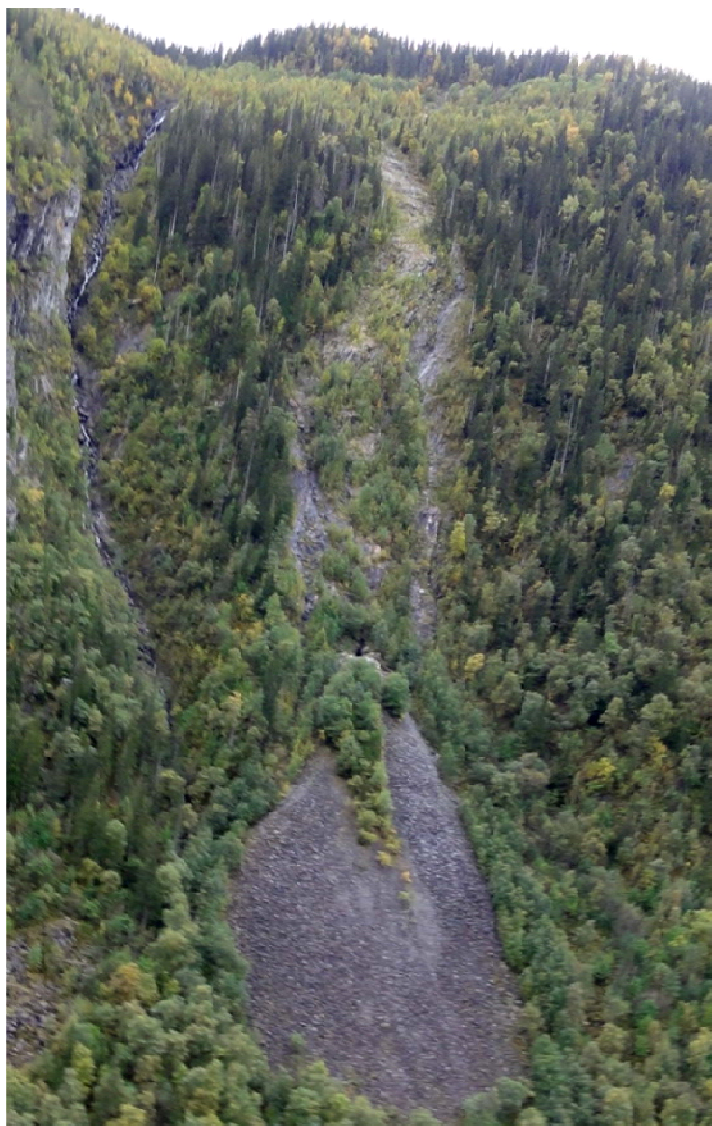
*Figur 3: Jordskred observert rett vest for Leivdalsåi. Se S3 i kart 1. Dette jordskredet har gått fra veien på toppen av dalsiden og rensket med seg vegetasjonen nedover fjellsiden og ned til ura under hvor det har stoppet.*

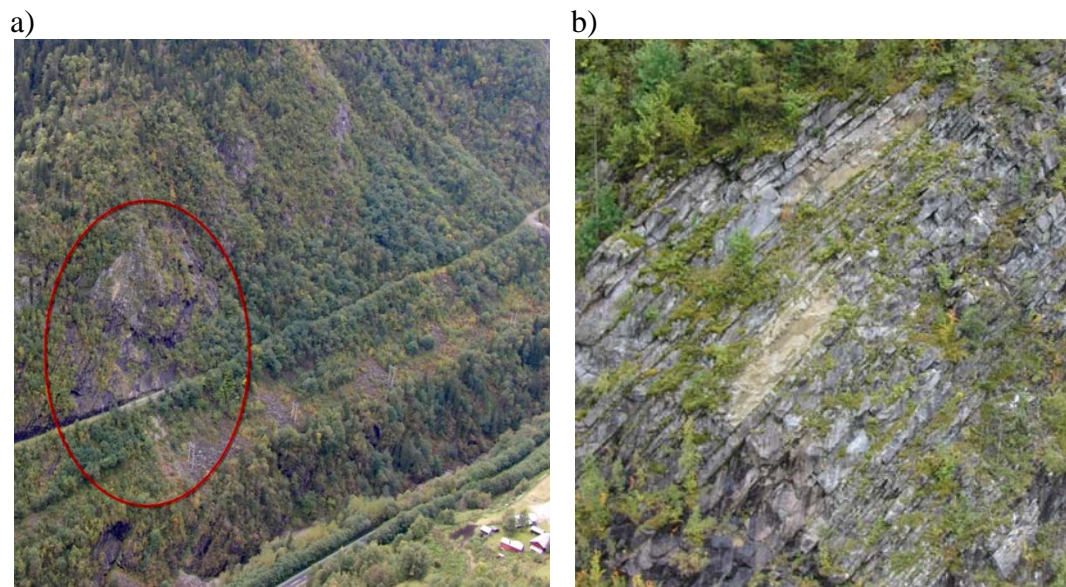
*Figur 4: Steinsprang fra den steile fjellsiden like ovenfor veien. Dette er vis a vis gården Veset, som kan ses i nedre høyre hjørne. Se S4 i kart 2. b) Utløsningsområdet for steinspranget viser at blokker har falt ut fra øvre del av det blottlagte bergpartiet. Her er berget lagdelt, med skråstilte lag som faller ca. 45° mot øst. Berget er sterkt oppsprukket, noe som kan føre til nye utfall av større og mindre blokker. Utfall fra dette partiet vil falle rett ned og treffe veien.*

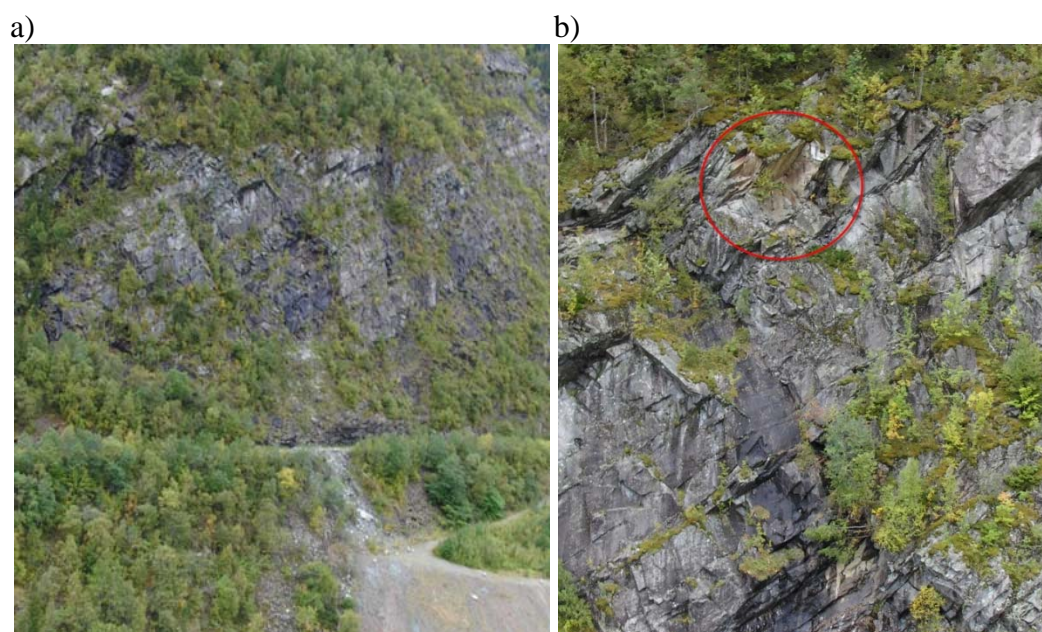
*Figur 5: a) Steinsprang har kommet ned fra øverste del av det steile fjellpartiet på bildet, falt ned på veien med stor kraft og tatt med seg deler av veien. Dette er ved tipp 3 hvor sabotørstien kommer opp fra juvet, vis a vis Flåten. Se S5 i kart 2. b) Utløsningsområdet er merket i rødt. Fjellet her er lagdelt og oppsprukket som beskrevet for forrige område i figur 4. Steinsprang vil kunne komme herfra også i fremtiden og treffe veien.*

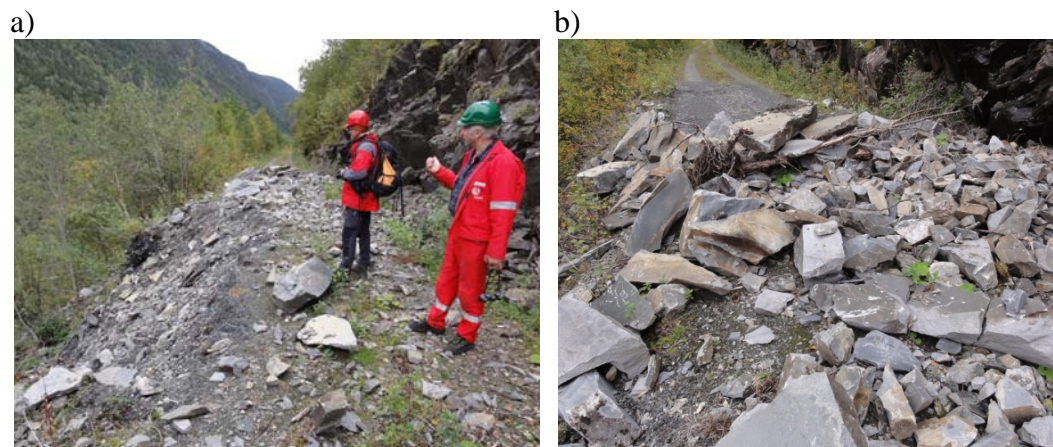
Figur 6: a) Bildene viser utfall mot vei fra samme steinsprang som omtalt over i figur 5. Skredet har gått vis a vis Flåten, se S5 i kart 2. b) Utfallet: Oppknust stein og blokker opp til ca. 3 m<sup>3</sup> ligger i veibanen. Steinspranget har tatt med seg deler av veien.

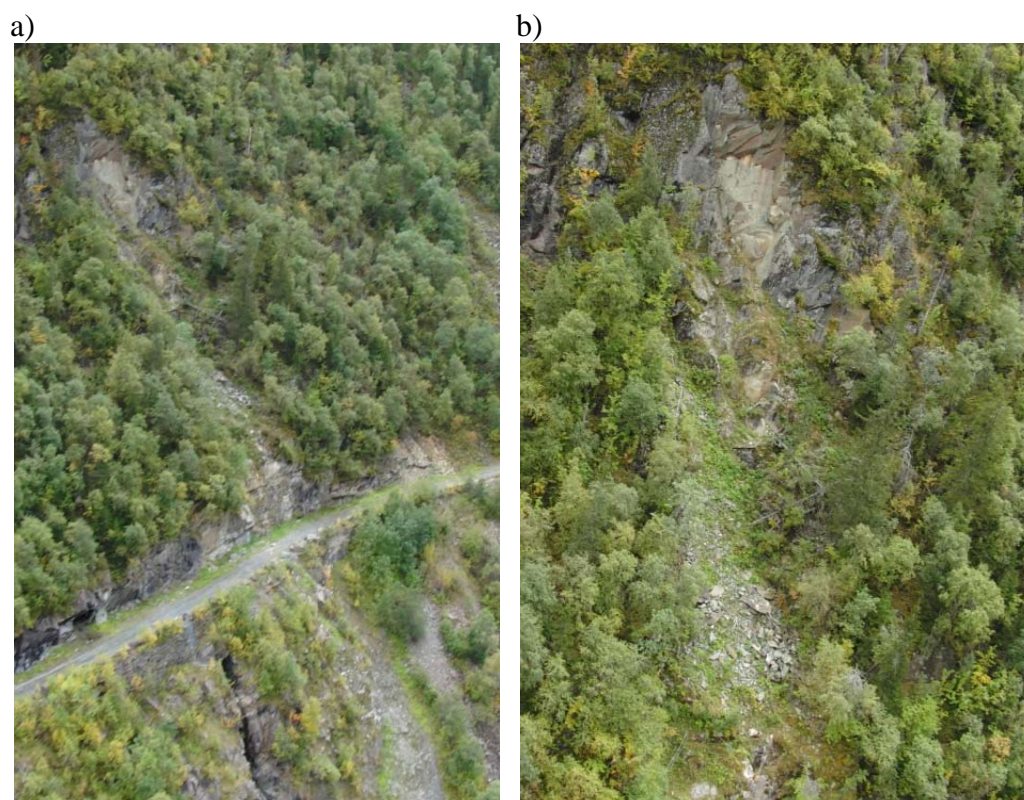
Figur 7: Utfall like vest for Trollfossen. Se S6 i kart 2. b) Utløsningsområdet for steinspranget vises øverst i bildet. Blokkene har tydelig hatt et bratt glideplan i underkant og løsnet ved at en baksprekk har utviklet seg. Slike bratte glideplan i underkant er ugunstig for stabiliteten. Skredblokkene har mest sannsynlig havnet i veien og blitt ryddet bort. Skredet kan være det som er beskrevet 22. nov. 2005 i Tabell 1.

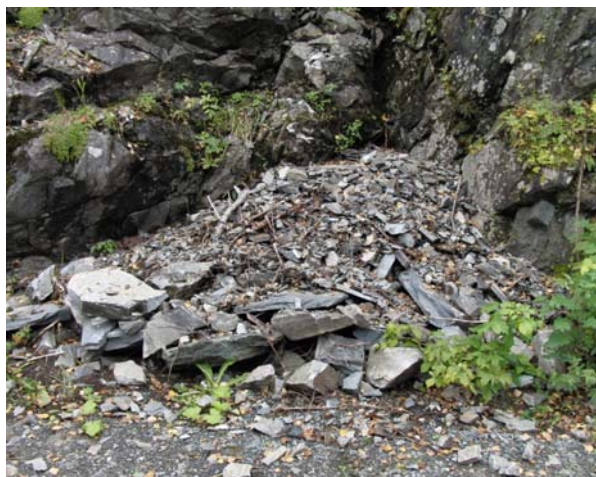
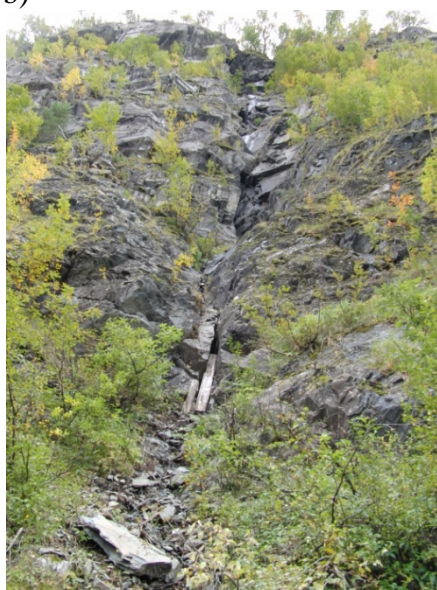
*Figur 8: a) Et mindre utfall i veikanten var betydelig oppknust, men bestod også av større blokker. Utfallet har ikke nådd veien, med mindre det har blitt ryddet før befarings. b) Steinspranget har blitt utløst fra et område lenger opp som ikke var synlig fra veien, og kanalisert nedover denne renna synlig midt i bildet.*

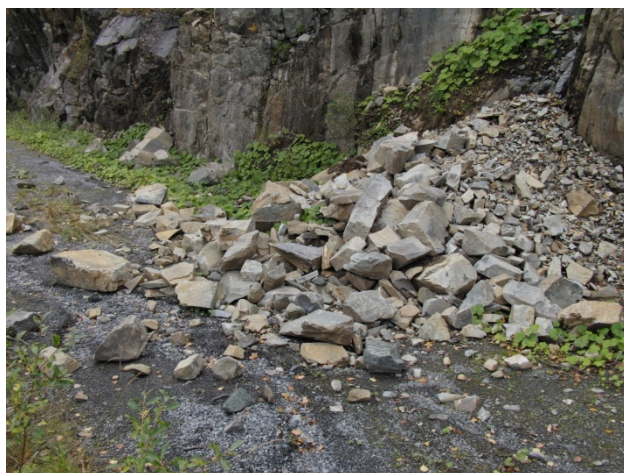
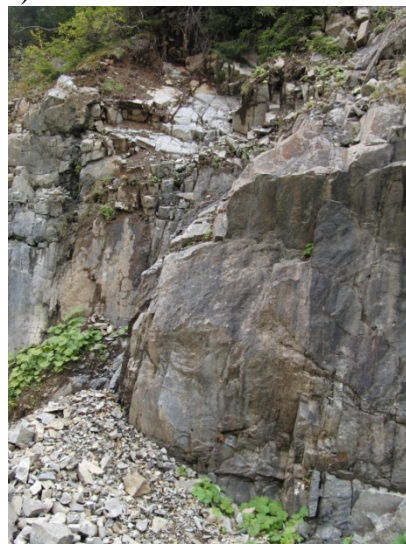
*Figur 9: a) Dette utfallet har et større volum, og ligger vis a vis Våer øst. Utfallet består av godt oppknust materiale, samt en del større blokker som har kommet helt ut i veien. b) Utløsningsområdet har en vifteform og ligger like over veibanen. Et bergparti som sannsynligvis var meget oppsprukket har glidd ut.*

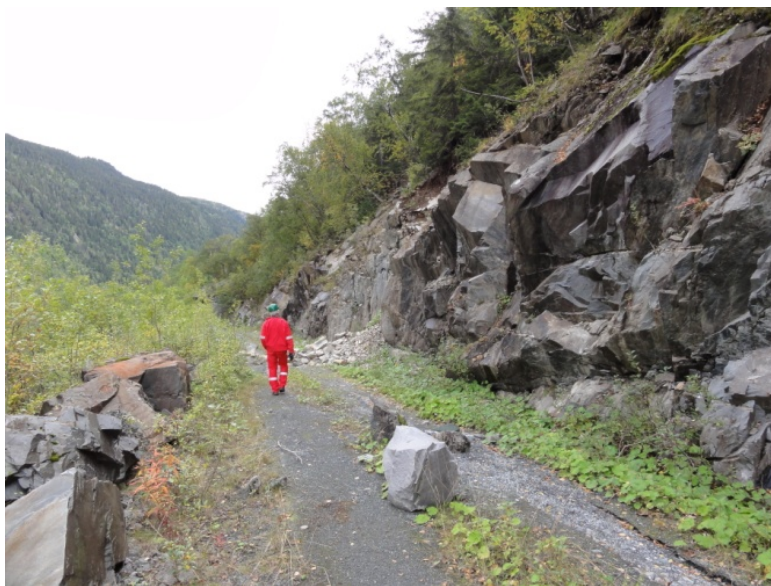
*Figur 10: Steinsprang observert langs veistrekningen. Utfallet ses i forgrunnen: tre steiner har falt ut og nådd veien. Steinspranget omtalt i figur 9 ses i bakgrunn.*

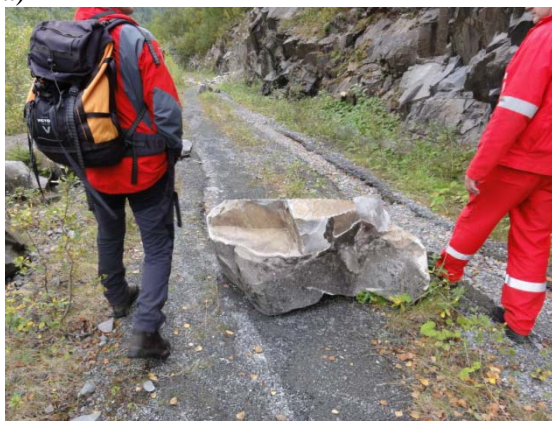
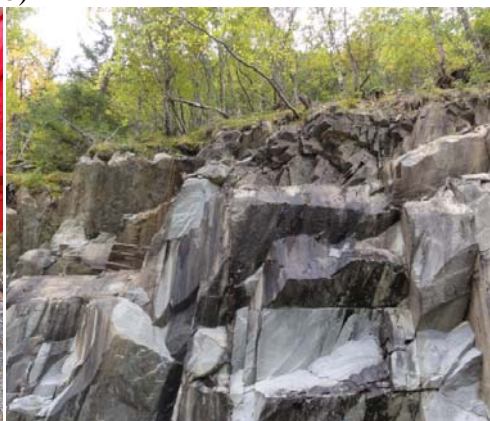
*Figur 11: a) Utfallet ses i forgrunnen; en større stein har falt ut på veien. b) Utløsningsområdet. Her er fjellet oppsprukket, og særlig i øvre kant er det løst berg. Herfra kan flere utfall komme.*

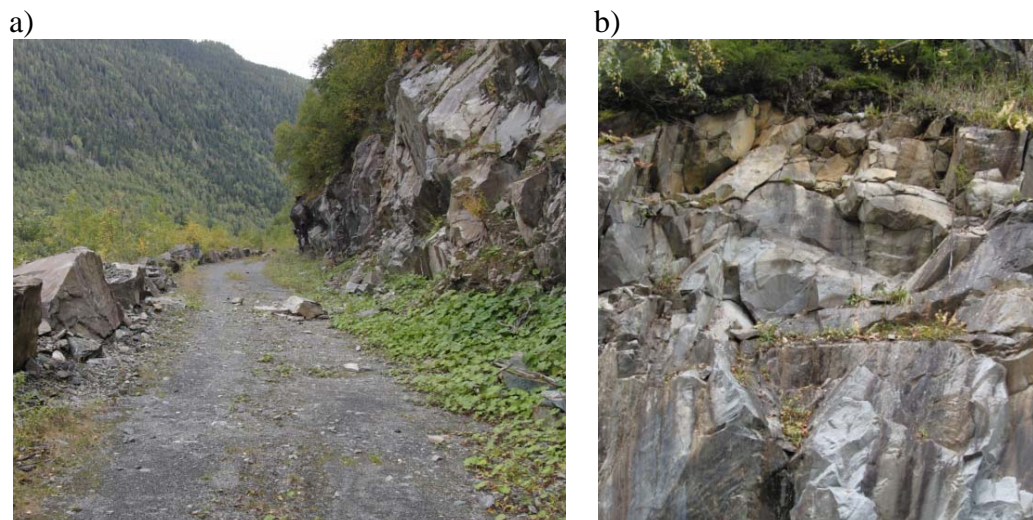
Figur 12: a) Utfallet ses midt i bildet; en mindre steinblokk har nådd veien nærmest Vemork. b) Utløsningsområdet ses øverst i skjæringa; berget er tydelig oppsprukket og flere løse blokker med mulighet for å rase ut ligger igjen.

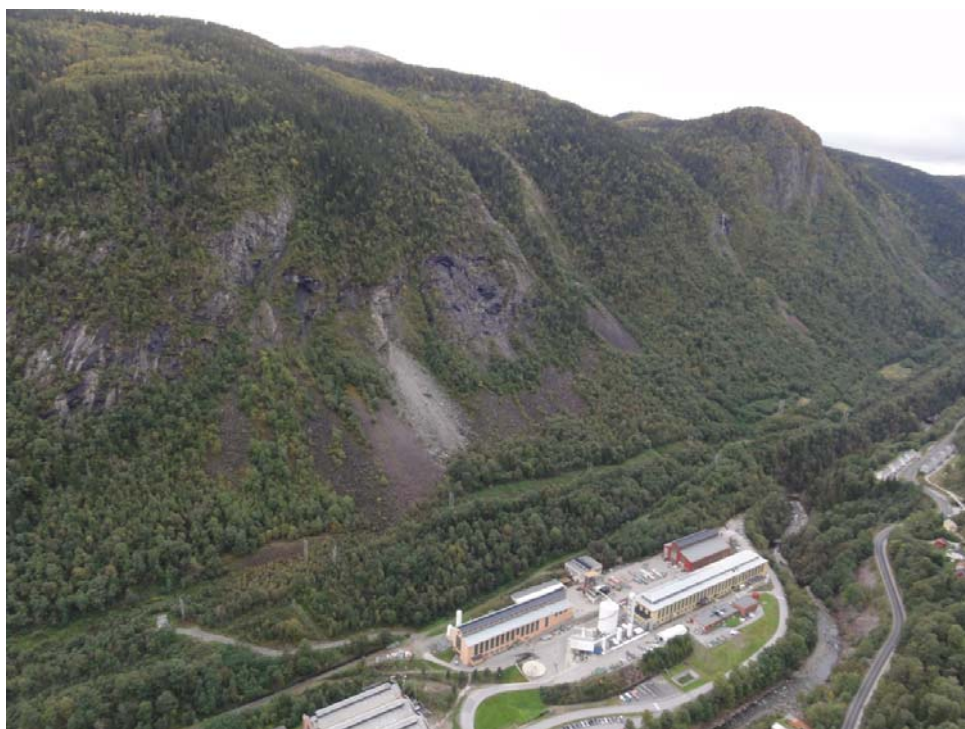
Til tross for flere potensielle utløsningsområder for steinsprang vurderes faren for utfall mot veien som relativt liten, på grunn av avstanden til veien. Som man kan se av figur 13 er det utstrakte urer nedenfor fjellfoten etterfulgt av tett skog lengst øst, og lengre skogkledde lier mot vest, som skiller de potensielle utløsningsområdene fra veien. Steinsprang på denne delen av strekningen antas å stoppe enten i ura eller skogen over veien. Dette viser også de tidligere skredhendelser som fortsatt er synlig i terrenget, gjennomgått i kapittel 5, hvor skredmassene har stoppet et godt stykke over veien.

*Figur 13: Oversiktsfoto over østlig del av strekningen (den østligste første kilometeren av veien er ikke med på bildet). Flere steile fjellpartier er synlige og skred utløses herfra med jevne mellomrom. Avstanden til veien gjør at strekningen likevel kan betraktes som relativt trygg.*

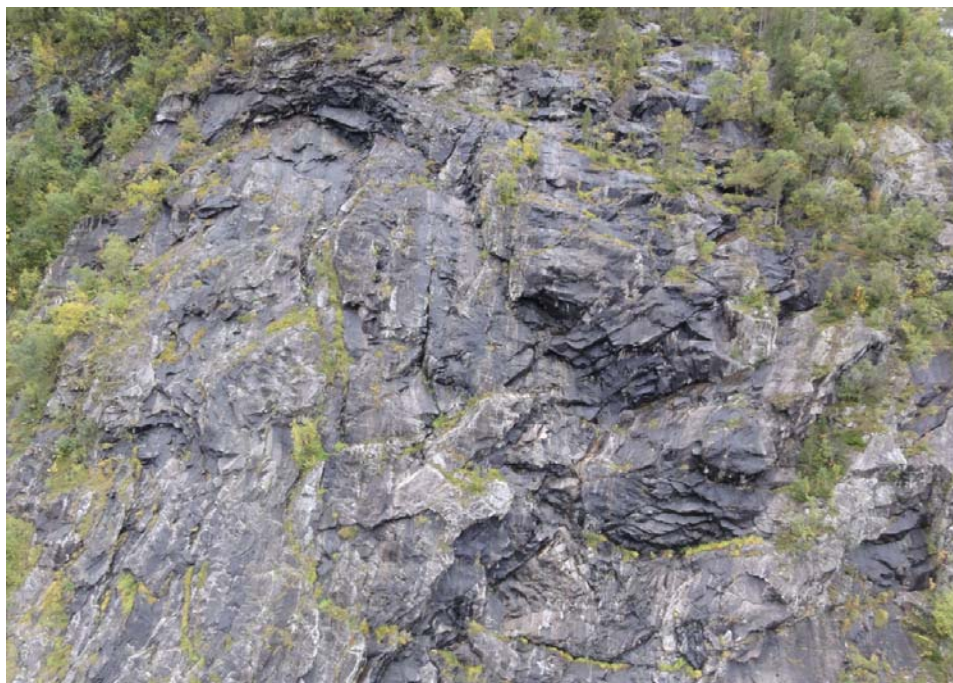
*Figur 14: Utpregede sva i fjellsiden over fabrikkområdene med steilt fall utover. Her vil større og mindre partier kunne løsne og gli ut. Det er tydelig av bildet at slike utfall har skjedd flere ganger tidligere.*

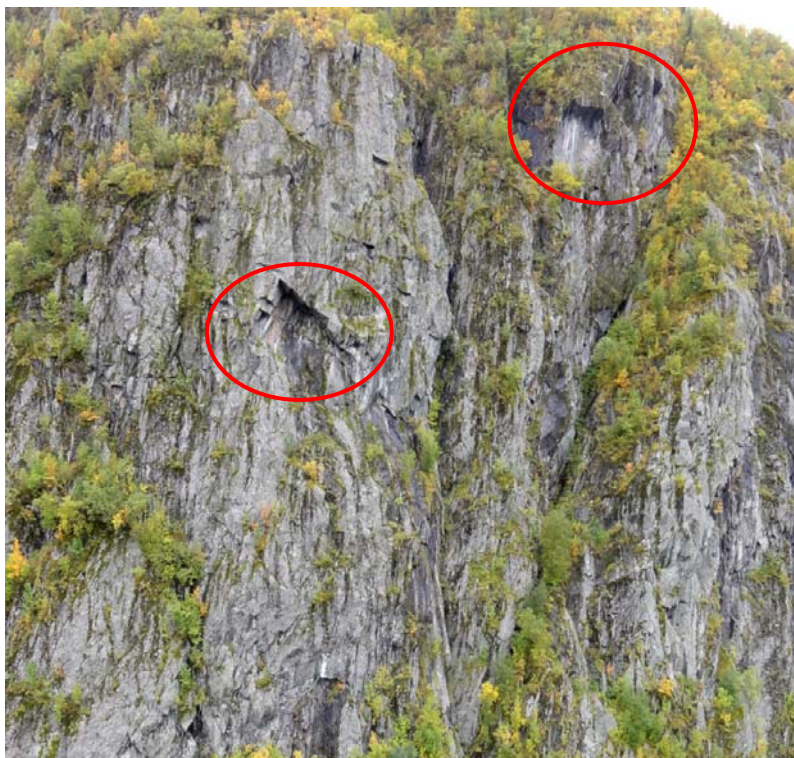
*Figur 15: Nærbilde av øvre parti av Klokkshovd. Fjellsiden er her høy og steil med noen markerte overheng hvor partier har løsnet tidligere, og hvor det kan løsne igjen (innringet i rødt). Fjellsiden her er for øvrig ikke sterkt oppsprukket.*

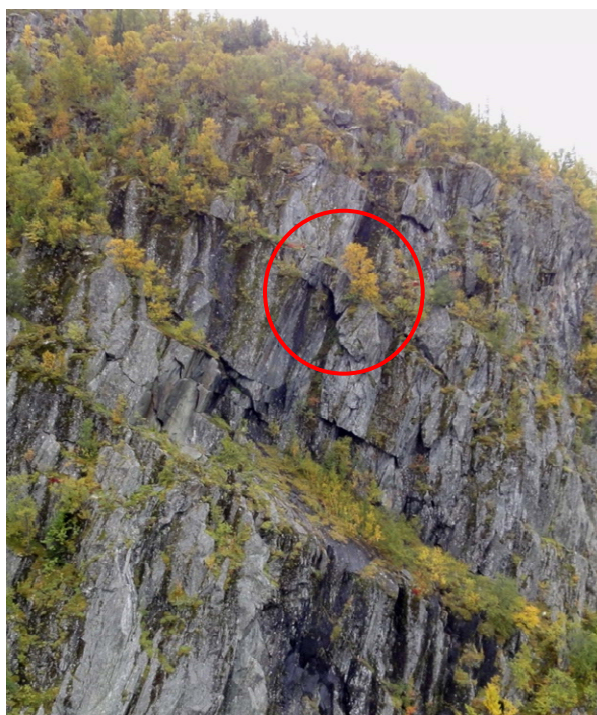
*Figur 16: Øvre parti av vestlig del av Klokkshovd. Blokkene markert med rød sirkel ser spesielt ustabile ut. Utfall fra dette området vil trolig ikke nå veien.*

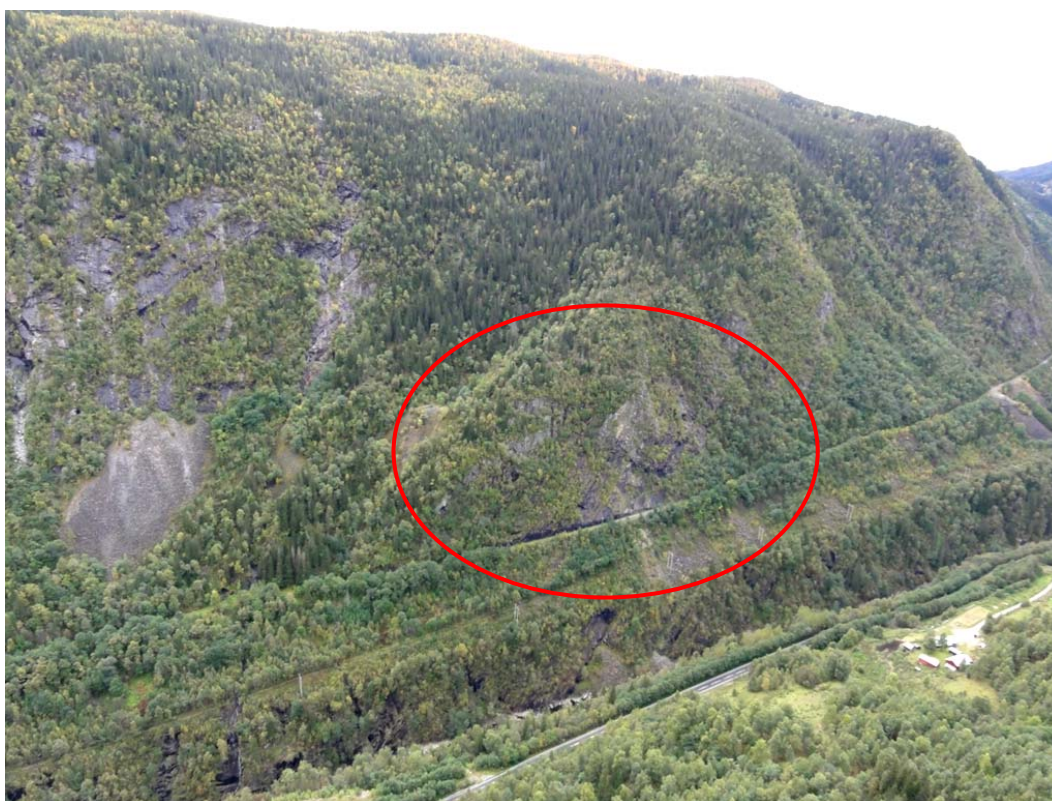
*Figur 17: Oversiktsfoto over strekningen fra Gjuvbekken og til tipp 3, hvor sabotørstien kommer opp. Steinspranget vis a vis Veset (omtalt i kapittel 5 og vist i figur 4) har gått fra partiet innringet i rødt. Flere utfall kan komme fra dette området, beskrevet nærmere i figur 19.*

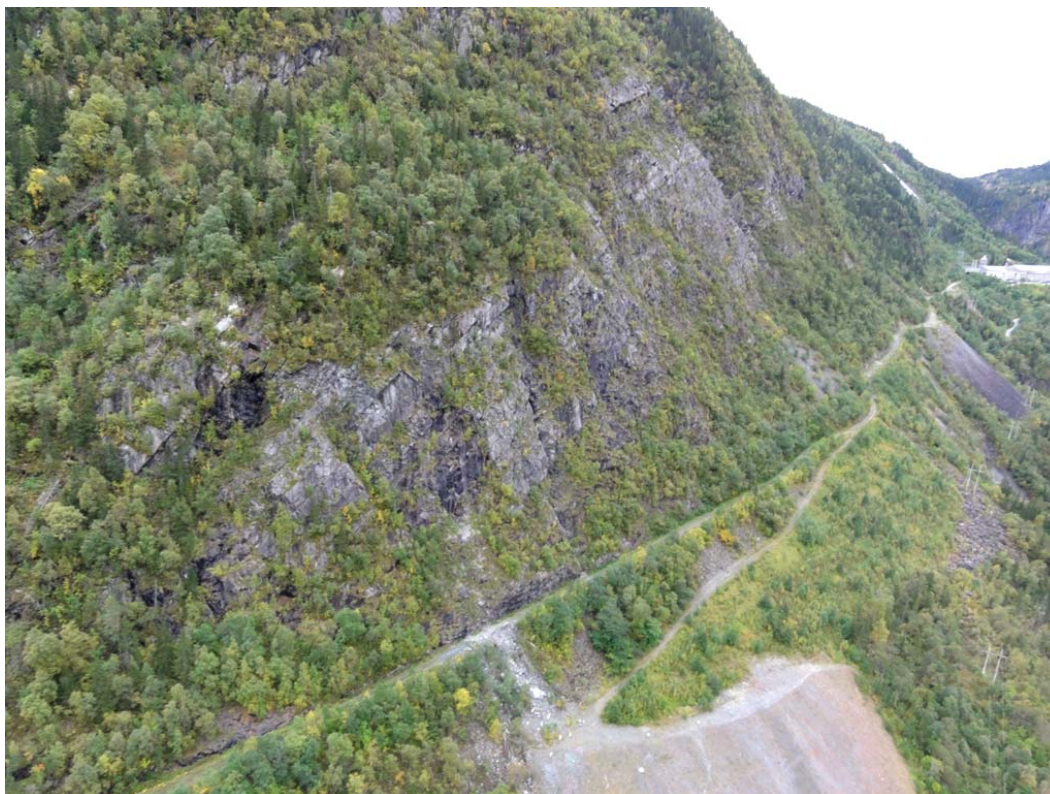
*Figur 18: Oversiktsfoto over strekningen fra tipp 3 til Vemork. Et steinsprang kan ses å ha løsnet i den steile fjellsiden over tipp 3 og tatt med seg deler av veien. Steinspranget er omtalt i kapittel 5 og vist i figur 5 og figur 6. Hele dette området er sterkt oppsprukket og flere ufall mot veien må påregnes.*

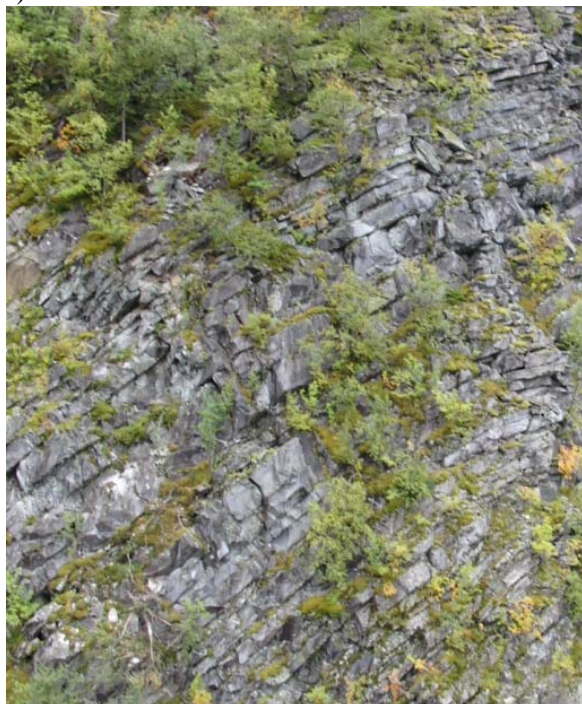
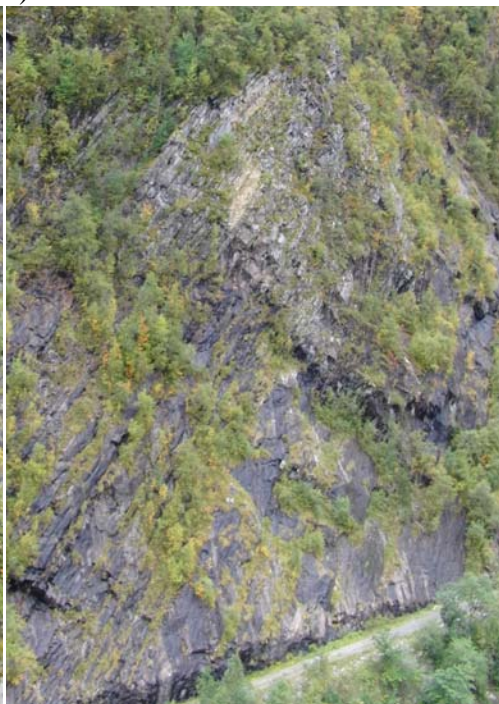
Fjellpartiet indikert med rødt i figur 17 like vest for Gjuvbekken, er vist nærmere i figur 19 a. Fjellet er her steilt og svært oppsprukket med skråttstilte lagflater som heller mot øst. I tillegg står et annet sprekkesett nær vertikalt, normalt på lagdelingen, slik at fjellet her naturlig sprekker opp i større og mindre blokker. Bergoverflaten ser løs og blokkig ut, med fare for utfall av disse blokkene. Et steinsprang har gått fra dette området før, omtalt i kapittel 5 og vist i figur 4. Glatte, slakt utoverhellige sva omgir dette området, se figur 19 b. Dette indikerer at glatte sprekkeflater kan avgrense de oppsprukne partiene også i underkant. Dette vil forverre stabiliteten. Blokkutfall vil komme fra denne fjellsiden også i fremtiden.

*Figur 19: a) Nærbilde av fjellsiden vest for Gjuvbekken som er svært oppsprukket og av en løs og blokkig karakter. b) Oversiktsbilde som viser at de løse partiene omkranses av glatte, slakt utoverhellende sva.*

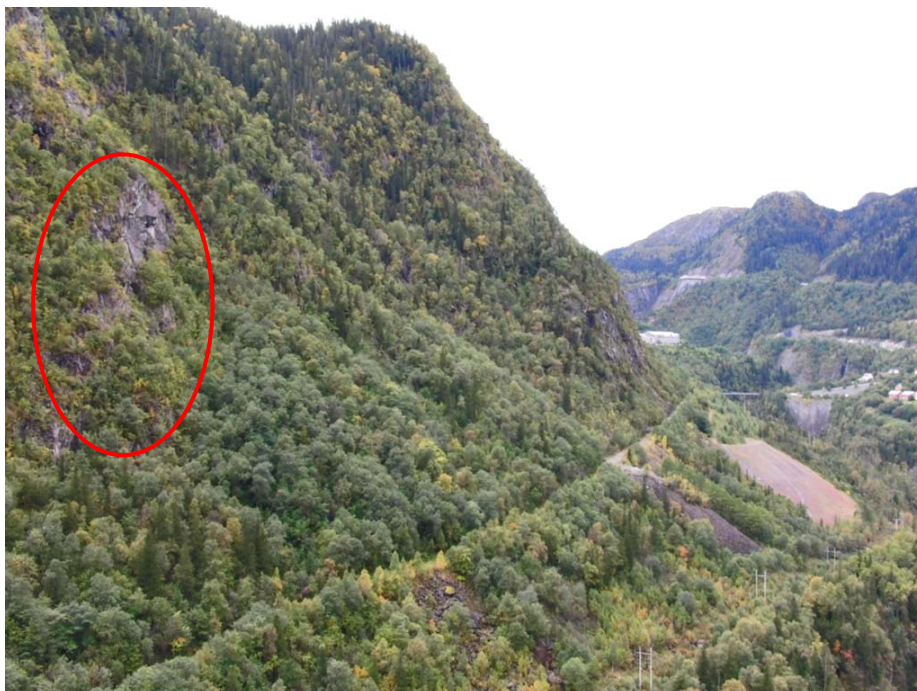
*Figur 20: Veistrekningen som går under Rånåberg mellom områdene vis a vis Veset og Flåten har større avsand til bratte fjellskrenter hvor steinsprang kan utløses. Det er sannsynlig at blokkutfall fra bratte områder, som det innringet i rødt, vil stoppe i den skogkledde lia under.*

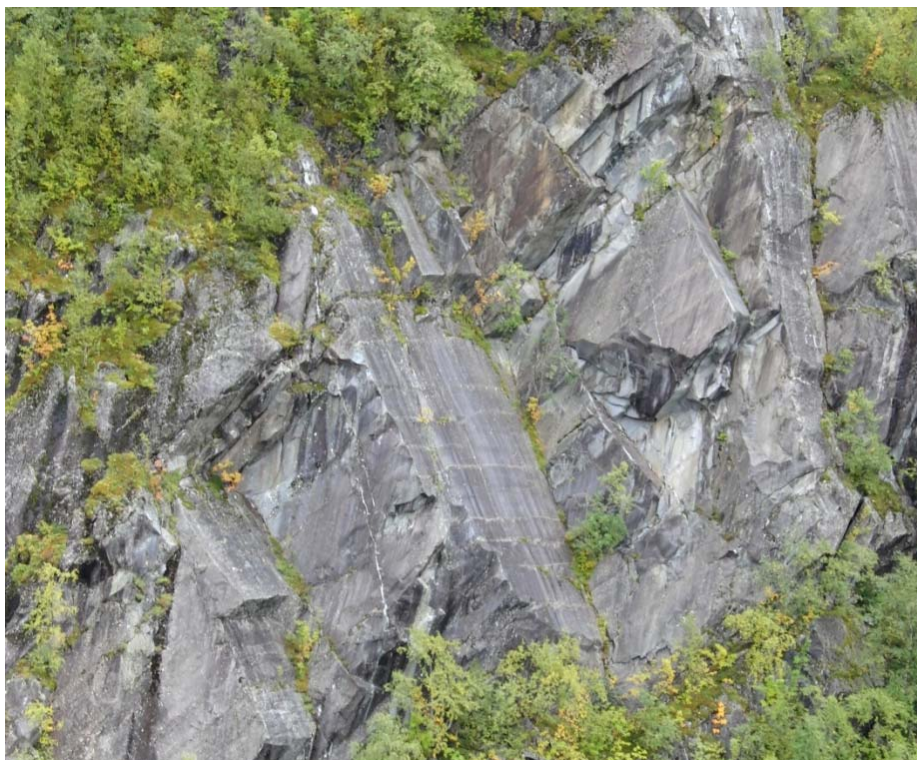
*Figur 21: Berget her er oppsprukket på en slik måte at blokker vil kunne løsne og gli ut langs bratte utoverhellende sprekkeplan.*

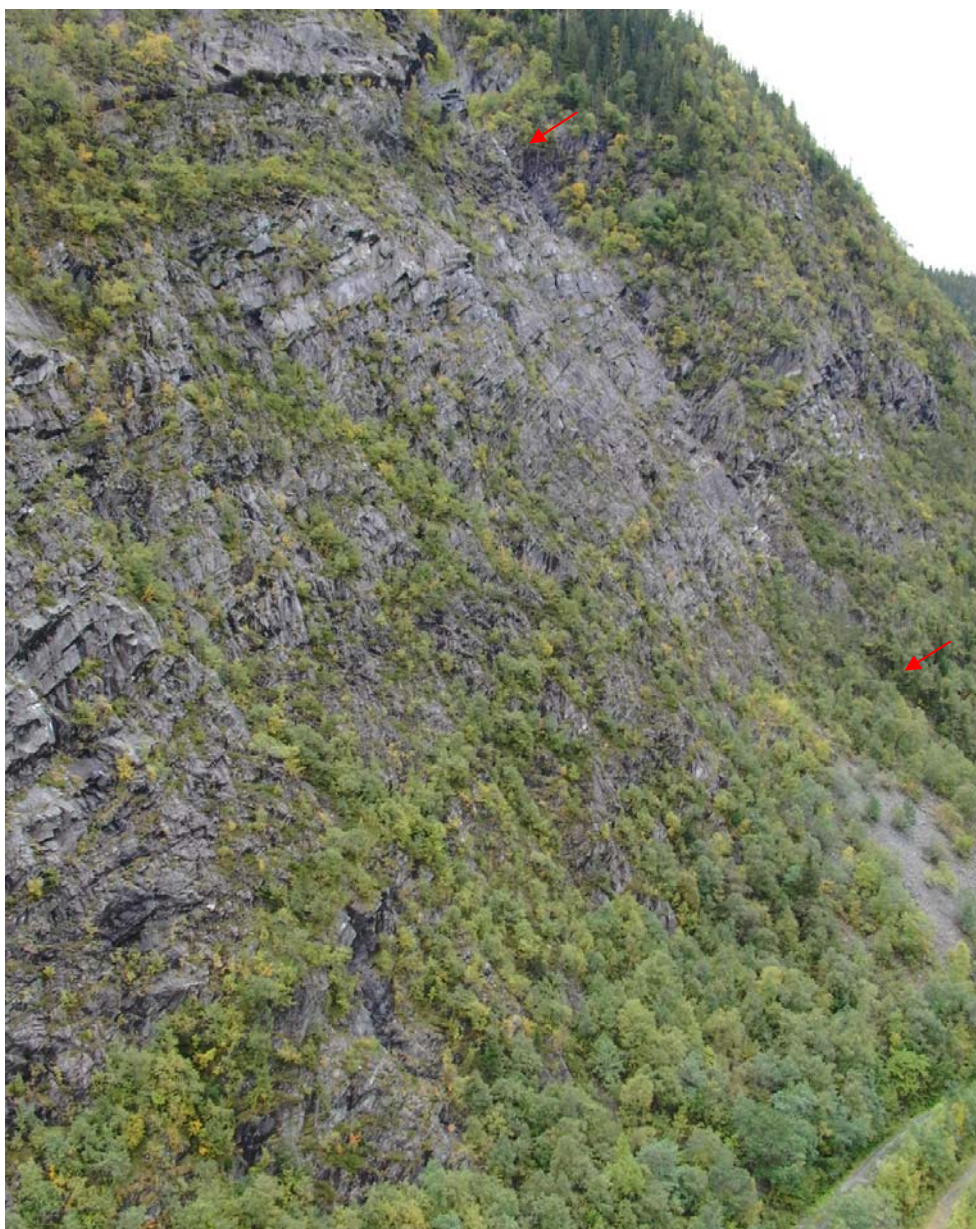
Fra tipp 3, vis a vis Flåten, og videre vestover går fjellsiden igjen steilt ned mot veien, og faren for utfall mot veien er stor (figur 22). Berget er av samme oppsprukne karakter som vist i figur 19, med markert lagdelig som faller mot øst, og berget har naturlige svakhetsplan langsmed disse. Dette skaper flere steder overhengende fjell, hvor blokker kan falle ned fordi de mangler støtte i underkant. Et tidligere utfall fra dette området som viser dette er omtalt i kapittel 5 og vist i figur 5. Flere lignende utfall må forventes i dette området.

*Figur 22: Fjellsiden sett vestover fra tipp 3, vis a vis Flåten. Fjellet her er oppsprukket langs skråstilte lagflater og omtrent vertikale sprekker. I hele området finnes løse blokker og overheng. Harehovdagjelet skjærer fjellsiden og kommer ned som indikert med røde piler.*

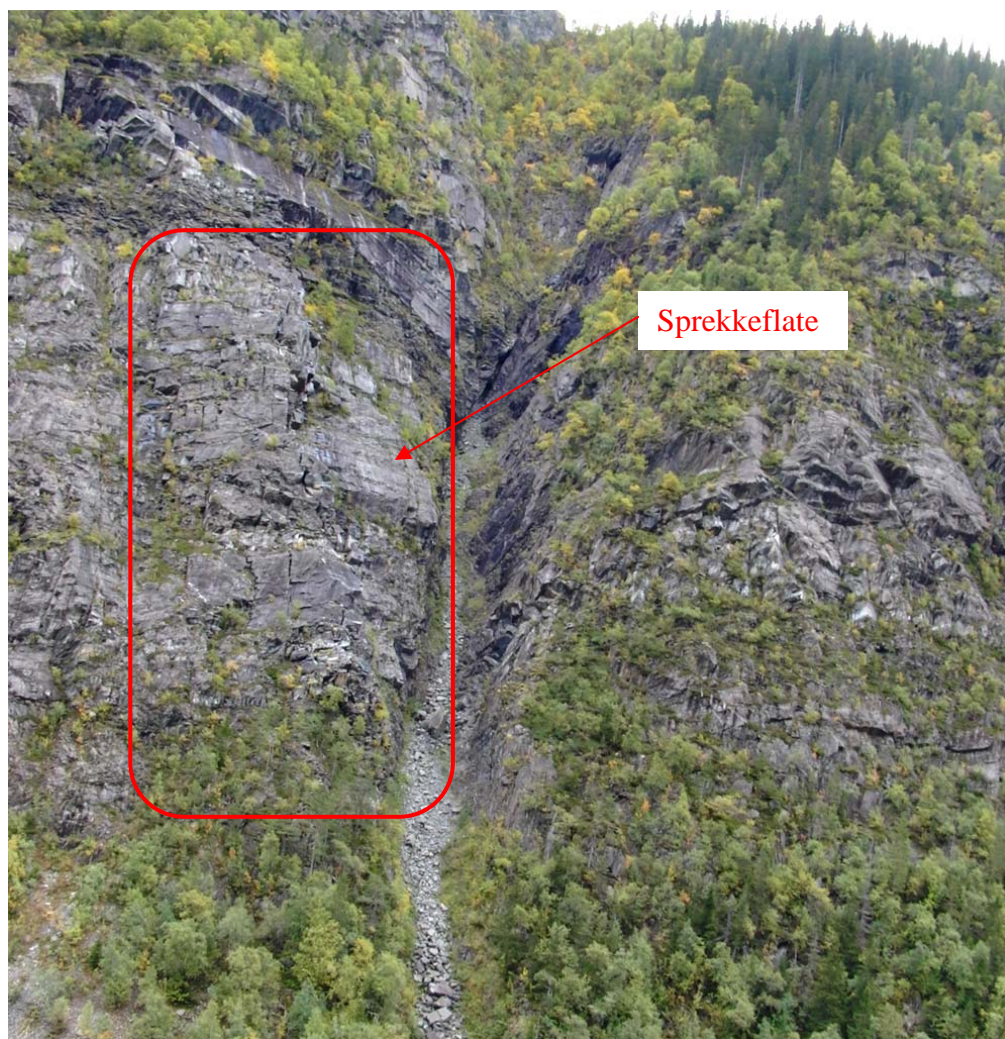
Under befaringen ble et stort oppsprukket parti på østsiden av Harehovdagjelet observert, se figur 23. Området er oppsprukket langs bergartens lagdeling, som beskrevet tidligere, og har også gjennomgående vertikale sprekker. Partiet består tilsynelatende av løse blokker stablet oppå hverandre, og ser ut til å hvile på en sprekkeflate som avskjærer det i underkant (figur 24). Partiet er også avskåret i bakkant med en baksprekk på 1-2 m, noe som tydelig kan ses i figur 25.

*Figur 23: Harehovdagjelet med et meget oppsprukket parti på østsiden av gjelet markert med rødt. Partiet består tilsynelatende av løse blokker i stabler som hviler på en sprekkeflate.*

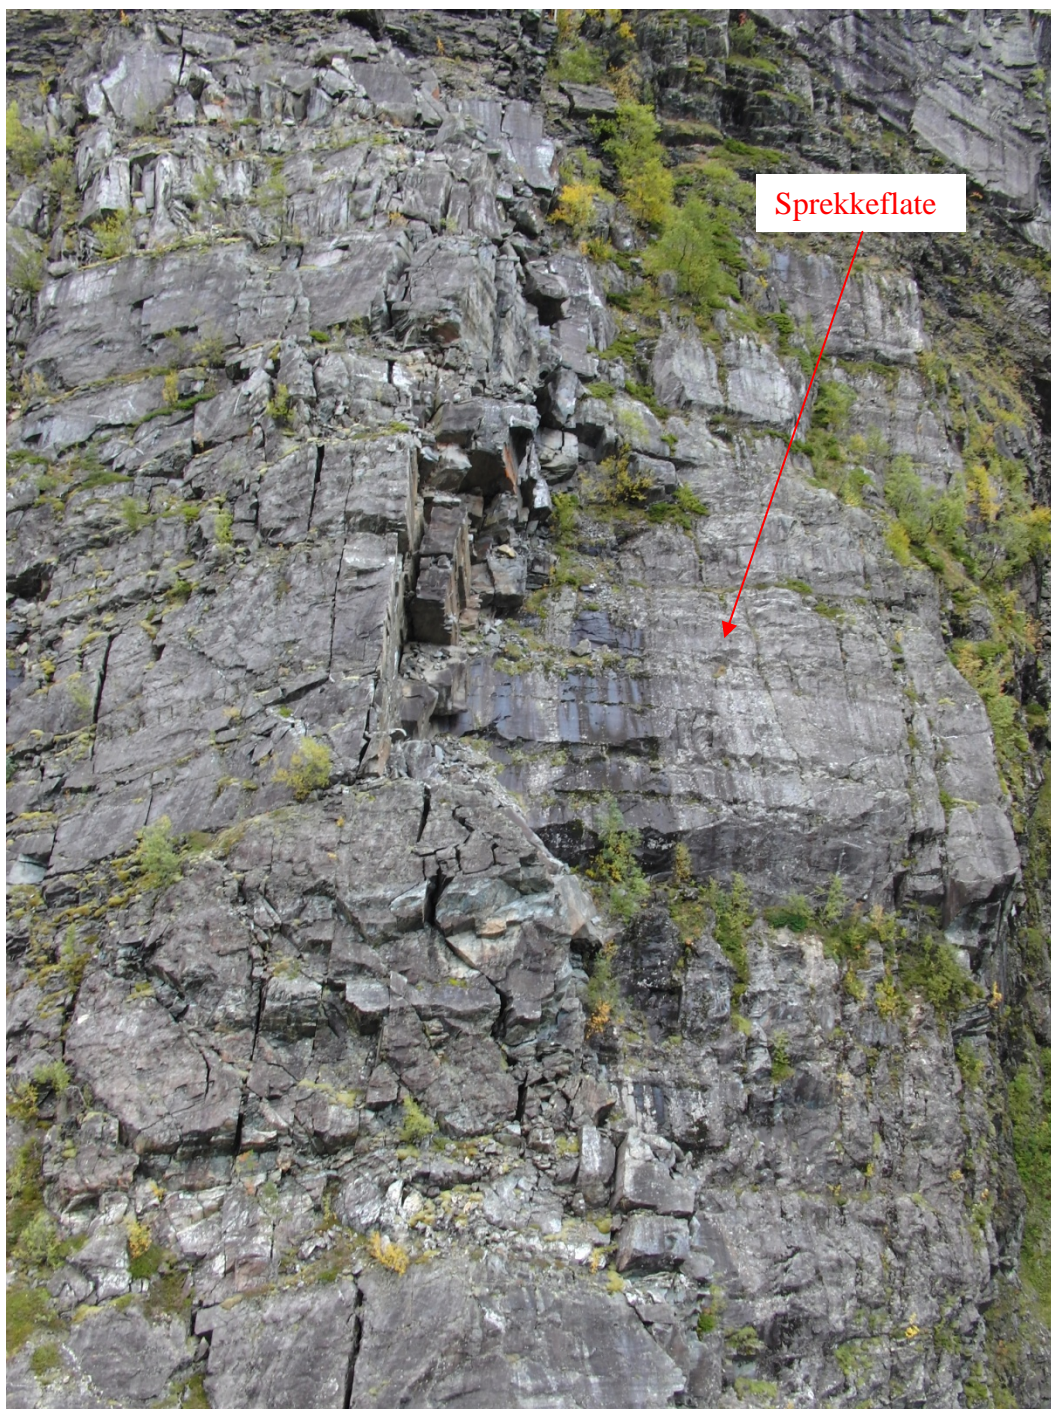
*Figur 24: Midtre del av det oppsprukne partiet på østsiden av Harehovdagjelet. Partiet kan ses å være meget løst, med blokker i stabler. Sprekkeflaten som avskjærer partiet i underkant er markert.*

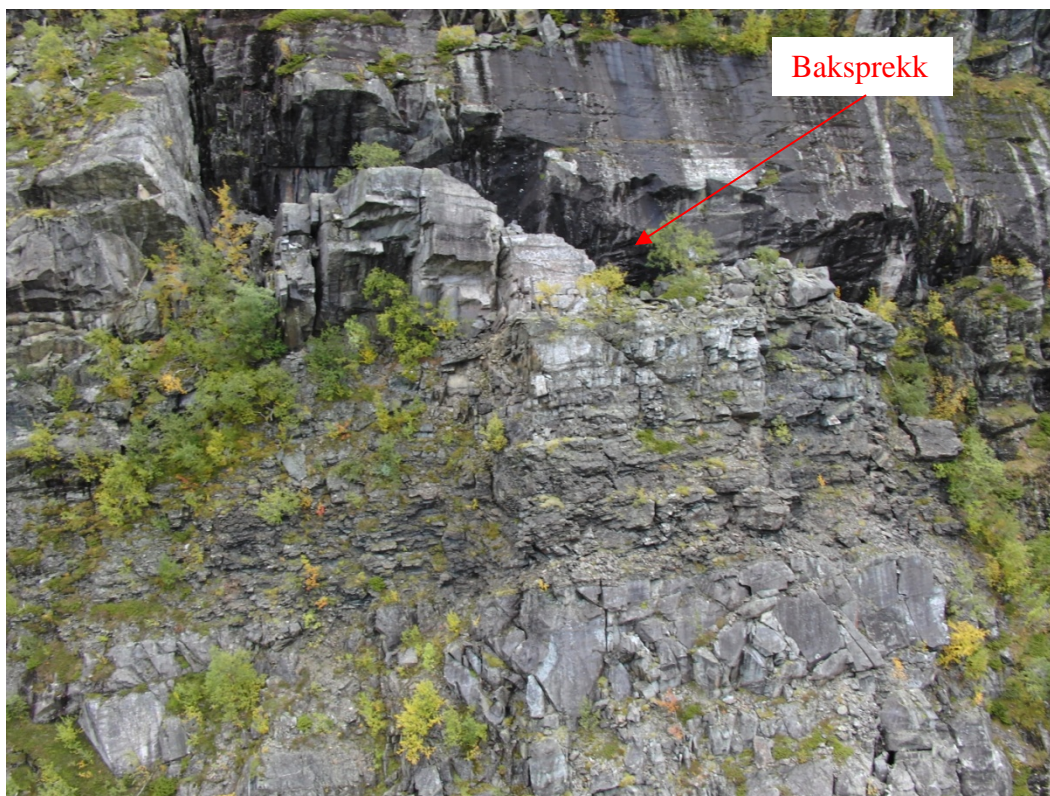
*Figur 25: Øverste del av det oppsprukne partiet. Partiet avgrenses i toppen av en godt utviklet baksprekk på 1-2 m.*

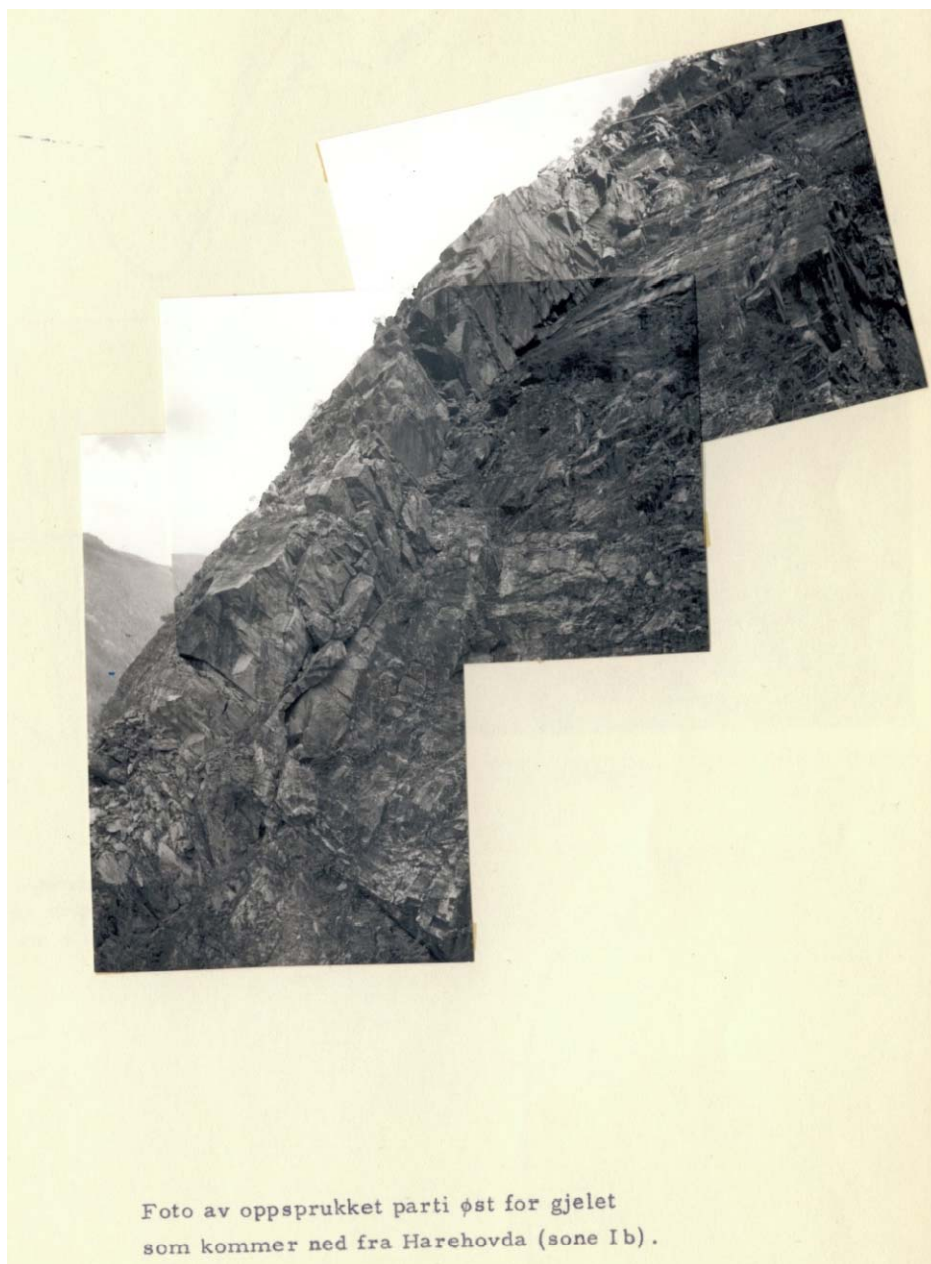
*Figur 26: Oppsprukket parti på østsiden av Harehovdagjelet sett fra vestlig side, mot øst. Her kan tydelig sprekkeflaten som skjærer partiet i underkant sees i øvre foto (Jørstad 1961).*

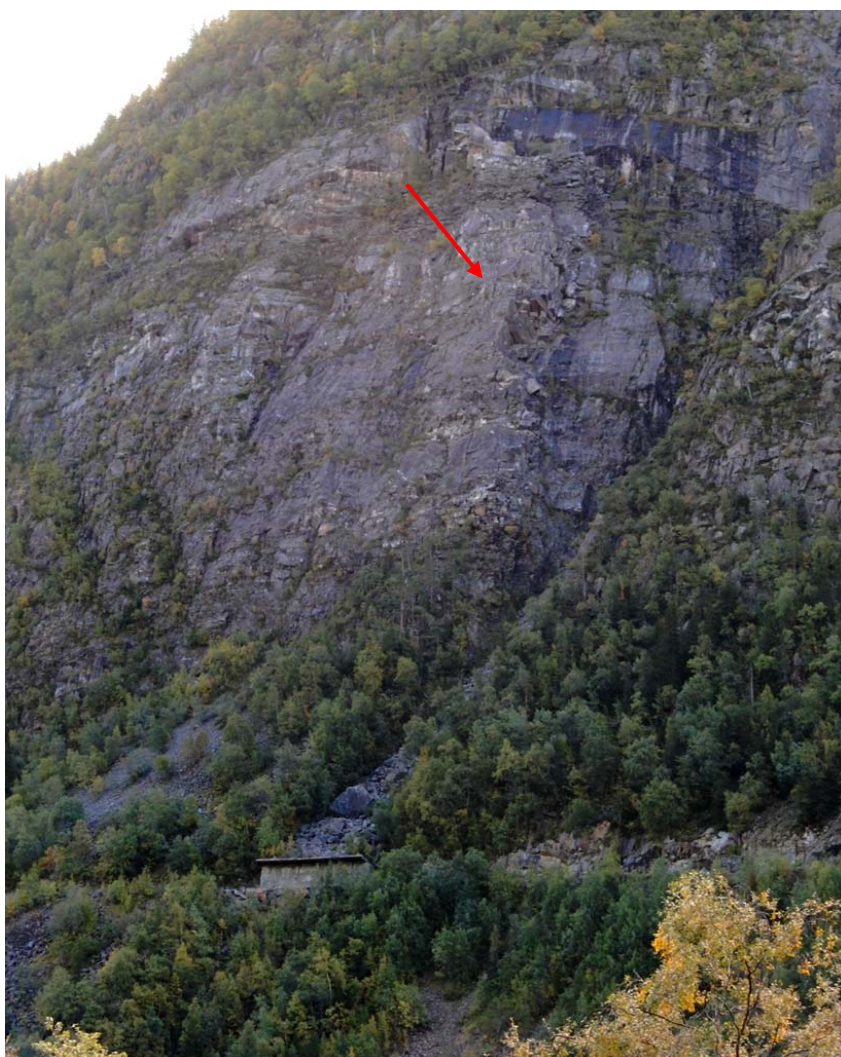
Overbygget er ikke dimensjonert på en slik måte at det hindrer alt utfall fra Harehovdagjelet å nå veien (Lied og Domaas1983). Taket på overbygget er for smalt og strekningen det dekker for kort til at større utfall hindres fra å nå veien. Dette vil også være tilfellet dersom hele eller større deler av partiet på gjelets østside kommer ned.

*Figur 27: Overbygg ved Harehovdagjelet. Deler av tidligere utfall kan ses å ha stoppet over overbygget. Dersom hele eller større deler av det løse partiet på gjelets østside (markert med rød pil) skulle komme ned vil ikke overbygget være tilstrekkelig til å skjerme veien mot utfallet.*
