**Veg Såheim-Vemork  
FL 12.871.021**

**Skredfarevurdering for  
Vemorksporet mellom Såheim og  
Vemork kraftstasjon**

20100746-00-1-R  
21. desember 2010

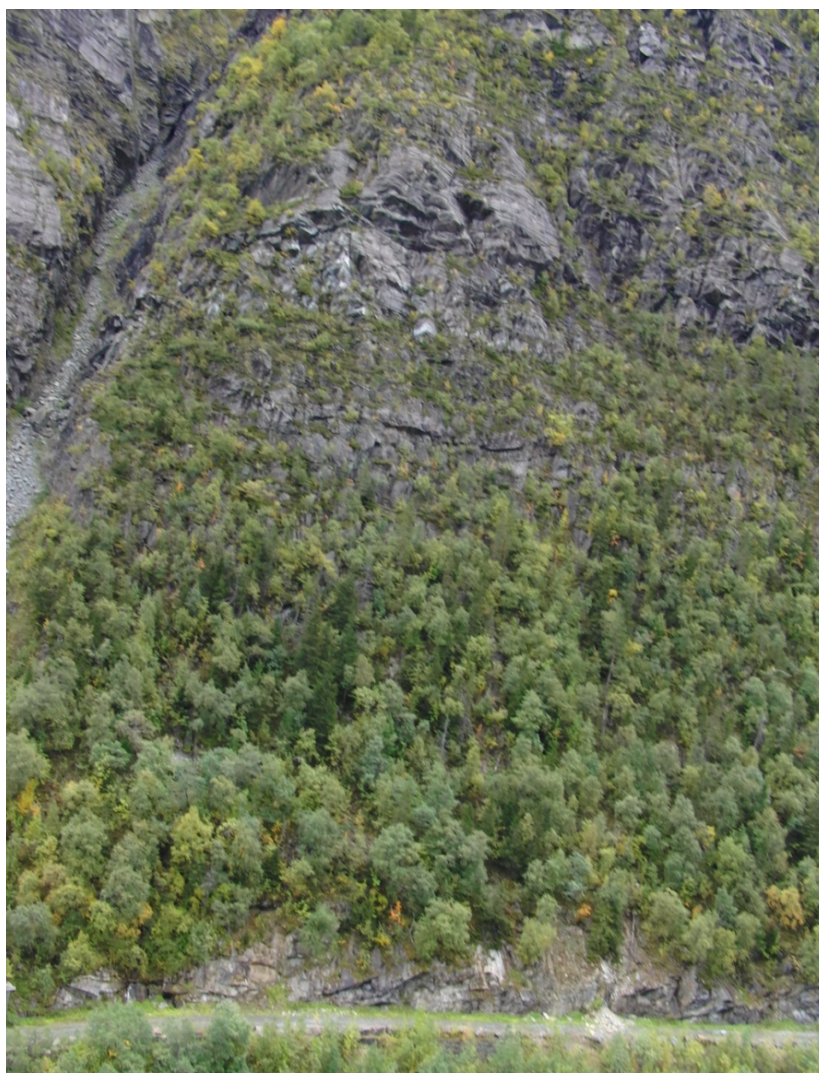
*Figur 28: Fjellsiden vest for Harehovdagjelet har samme karakteristikk som fjellsiden på østsiden. Steinsprang vil kunne utløses herfra og treffe veien. Veiskjæringen langs dette strekket er steil og utfall mot vei må påregnes.*

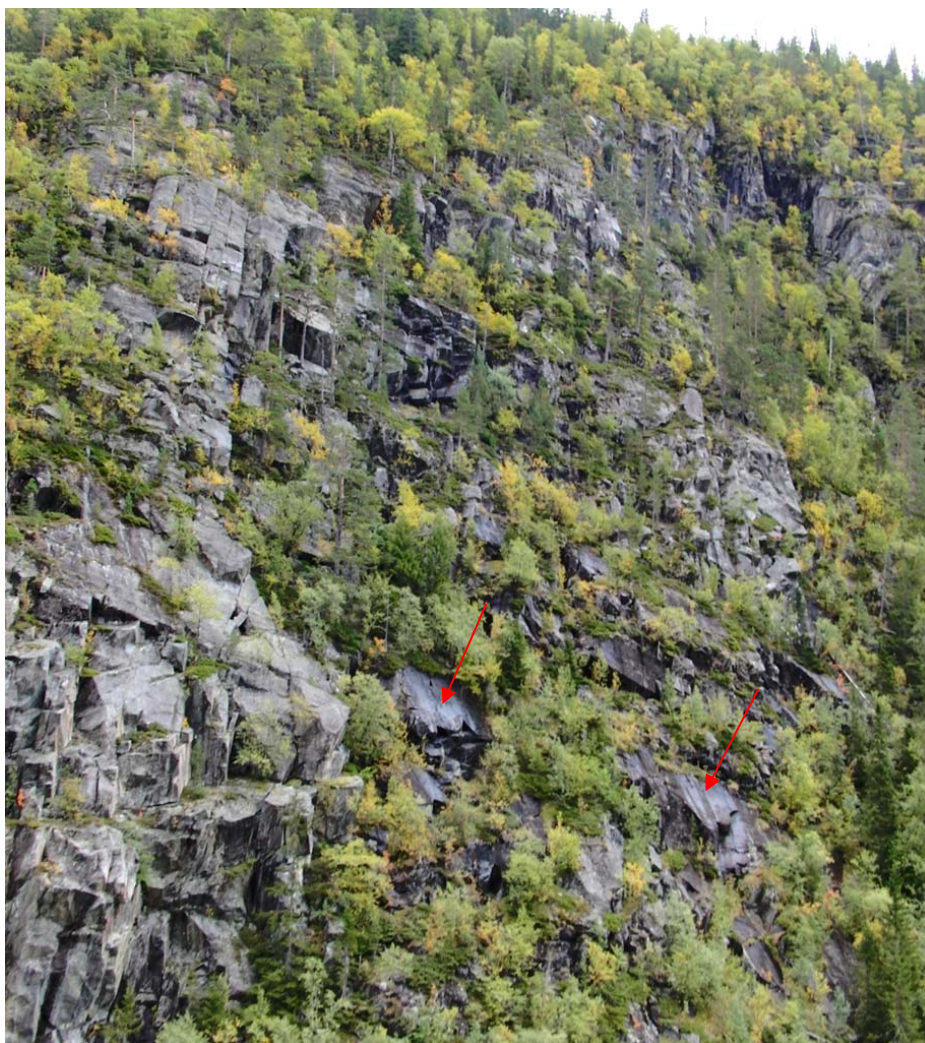
*Figur 29: Oversiktsbilde over øvre del av fjellsiden vest for Trollfossen. Fjellsiden er godt oppsprukket langs nær horisontale lagflater, subvertikale sprekker og bratte utoverhellige sprekkflater (sistnevnte indikert med røde piler). Sprekkemønsteret fører til at blokker i alle størrelser kan falle ut og ned mot veien.*

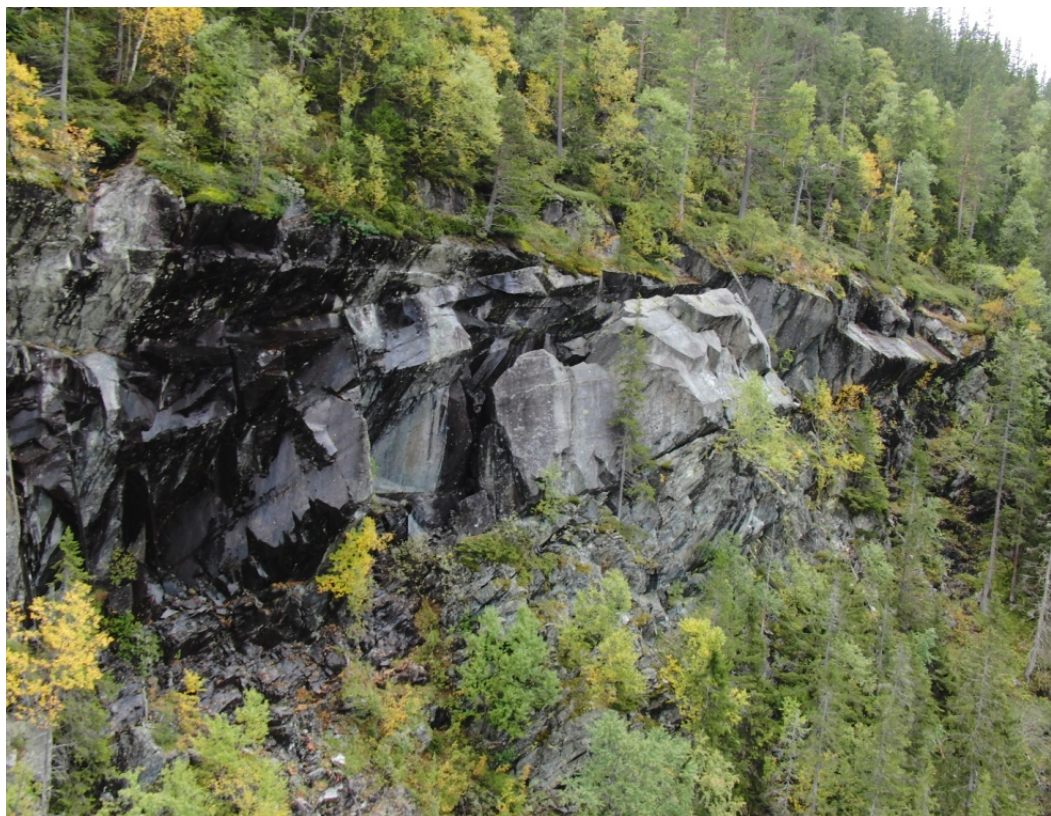
Like vest for området vist i figur 29 over ble det observert en stor blokk helt øverst i fjellsiden, se figur 30. Blokken har en godt utviklet sprekk i bakkant med en bredde på ca. 2 meter. Oppsprekningen her er igjen langs bergartens lagdeling, som i dette området faller ca. 30° innover og stryker langs fjellsiden (NØ/SV). Blokken vist i figur 30 har støtte av en fot nedenfor, men vil ikke kunne løsne med mindre foten har glideplan i underkant den kan skli ut langs. Fordi slike glideplan finnes i området er dette ikke utenkelig, men vurderes heller ikke som et av de mest ustabile partiene langs denne strekningen. De bratte utoverhellige sprekkflatene langsmed lagdelingen har derimot potensiale til å flake av og falle ut, slik vi ser tendenser til i figur 30, og som ble observert i øvre del av fjellsiden i dette området.

*Figur 30: Avløst blokk med en ca. 2 m bred sprekk i bakkant og fot som hindrer den å falle ut i fremkant. Hele dette området er tydelig oppsprukket langs bergartens lagdeling. Partier kan flake av og falle ut i dette området.*

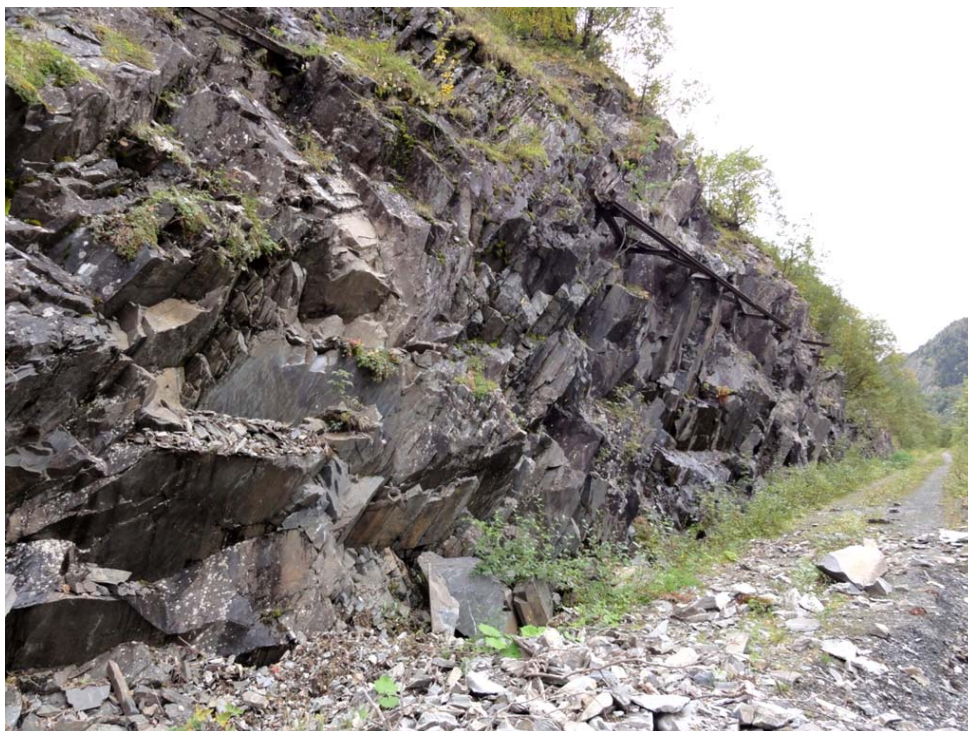
*Figur 31: Veiskjæring ved tipp 3, vis a vis Flåten. Berget er meget oppsprukket og flere blokker har løsnet herfra tidligere. Oppsprekking er langs lagflater med bratt fall mot sør (som i figur 30), slik at blokker heller utover mot veien. Dette kan føre til at flak faller ut. Steinspranget som har tatt med seg deler av veien her har løsnet fra høyere opp i fjellsiden (se figur 5).*

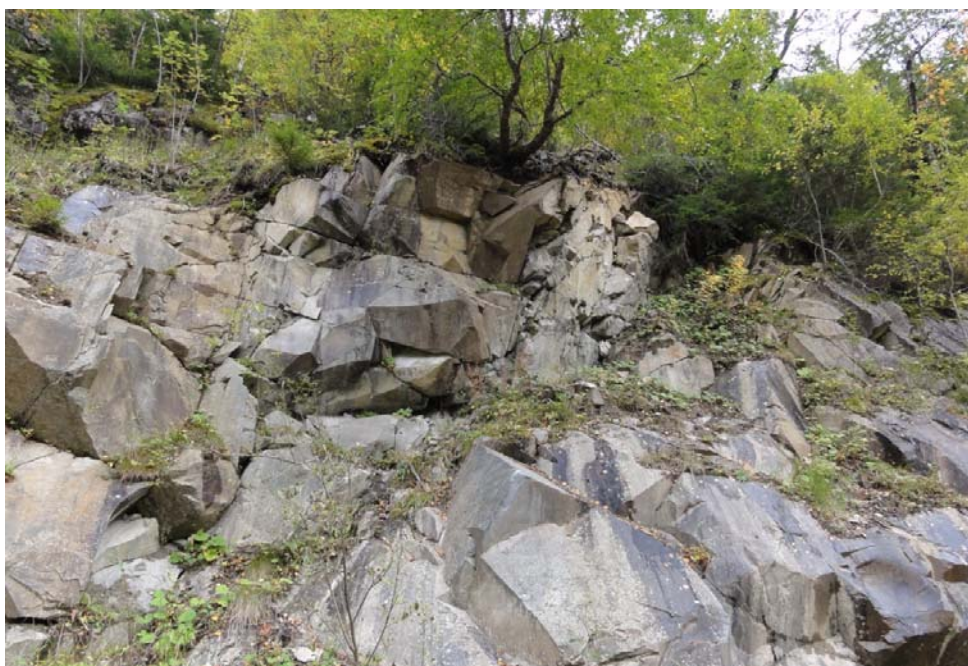
*Figur 32: Store deler av veiskjæringen består av løse blokker. Herfra vil blokker kunne løsne og falle ut i veien.*

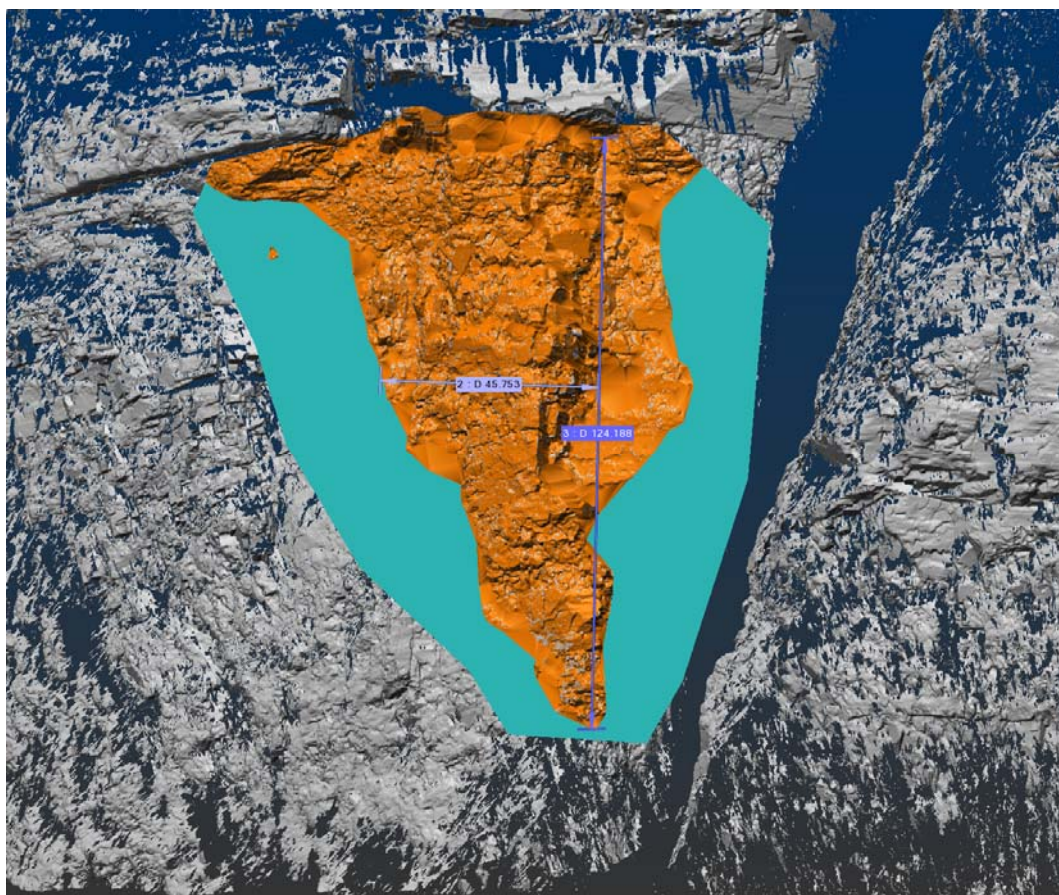
Resultatet av de innsamlede LiDAR dataene er vist i figur 34. Sprekkeflaten som er nær parallelt med fjellsidens helning er godt synlig på partiets vestside og kan også finnes igjen på østsiden av partiet (se figur 23). Som tidligere beskrevet i kapittel 6.2, vurderes denne flaten å skjære det oppsprukne partiet i underkant. Denne flaten ble derfor brukt til å avgrense det ustabile partiet i underkant, og den godt utviklede baksprekken ble brukt til å avgrense partiets utstrekning i bakkant (se figur 25). Det turkise planet i Figur 34 er en forstørret utgave av sprekkeplanet synlig på vestsiden av partiet, og viser hvordan dette planet skjærer gjennom det ustabile partiet og avgrenser dets utstrekning. På denne måten har man funnet størrelsen på det vurdert ustabile partiet, vist i oransje i figur 34, og kunnet beregne dets volum. Resultatet viser at partiet er 124 m høyt, ca. 45 m bredt, og det totale volum av ustabile masser er på 28 000 m<sup>3</sup>.

Figur 34: LiDAR data av det skannede området på østsiden av Harehovdagelet. Mørkeblått er valgt som bakgrunnsfarge, mens grått og oransje utgjør modellen av fjelloverflaten. Det turkise planet i figuren illustrerer sprekkeflaten på vestsiden av det vurderte partiet, som er forstørret slik at det viser hvor sprekkeflaten vil skjære partiet i underkant. Dette gir utstrekningen av det ustabile partiet, vist i oransje. Den totale høyde er målt til 124 m, bredden er ca. 45 m og totalvolumet av ustabile masser er 28 000 m<sup>3</sup>.

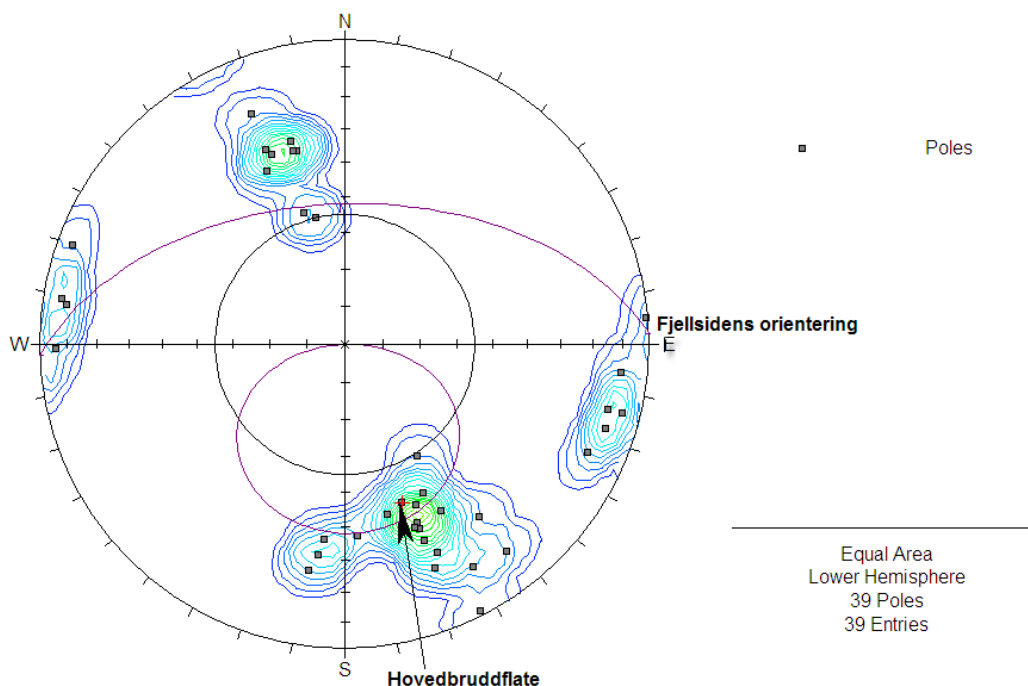
Av stabilitetsanalysen vist i figur 35 kan man se at 5 av de 39 registrerte sprekkeplanene i denne fjellsiden plotter innenfor området som kan gi utglidninger. Blant disse er sprekkeplanet som avskjærer det store oppsprukne partiet her vurdert (markert som "Hovedbruddflate" i figur 35 og vist med turkis i figur 34). Resultatet av stabilitetsberegningene er dermed at partiet på østsiden av Harehovdagjelet ikke er stabilt med hensyn på plan utglidning.

*Figur 35: Stabilitetsanalyse utført i Dips for fjellsiden på østsiden av Harehovdagjelet. Resultatet viser at det finnes flere ugunstig orienterte sprekkeflater hvor utglidninger kan skje. Av størst betydning viser resultatet at sprekkeflaten som hele det løse partiet hviler på er ustabil med hensyn på plan utglidning.*
