# NOTAT

Oppdrag	<b>Norsk Hydro – Vemorksporet</b>		
Kunde	<b>Hydro Energi, Kraftproduksjon</b>		
Notat nr.	<b>G-not-001</b>		
Til	<b>Leif Ek</b>	<b>Hydro Energi, Kraftproduksjon</b>	Rambøll Mellomila 79 P.b. 9420 Sluppen NO-7493 TRONDHEIM
			T +47 73 84 10 00 F +47 73 84 10 60 www.ramboll.no
Fra	<b>Per Arne Wangen</b>	<b>Rambøll Norge AS, avd. Geo og Miljø</b>	
Kopi	<b>Ivar Faksdal</b>	<b>Rambøll Norge AS avd. Samferdsel</b>

## HYDRO ENERGI – VEMORKSPORET, GEOTEKNISK VURDERING

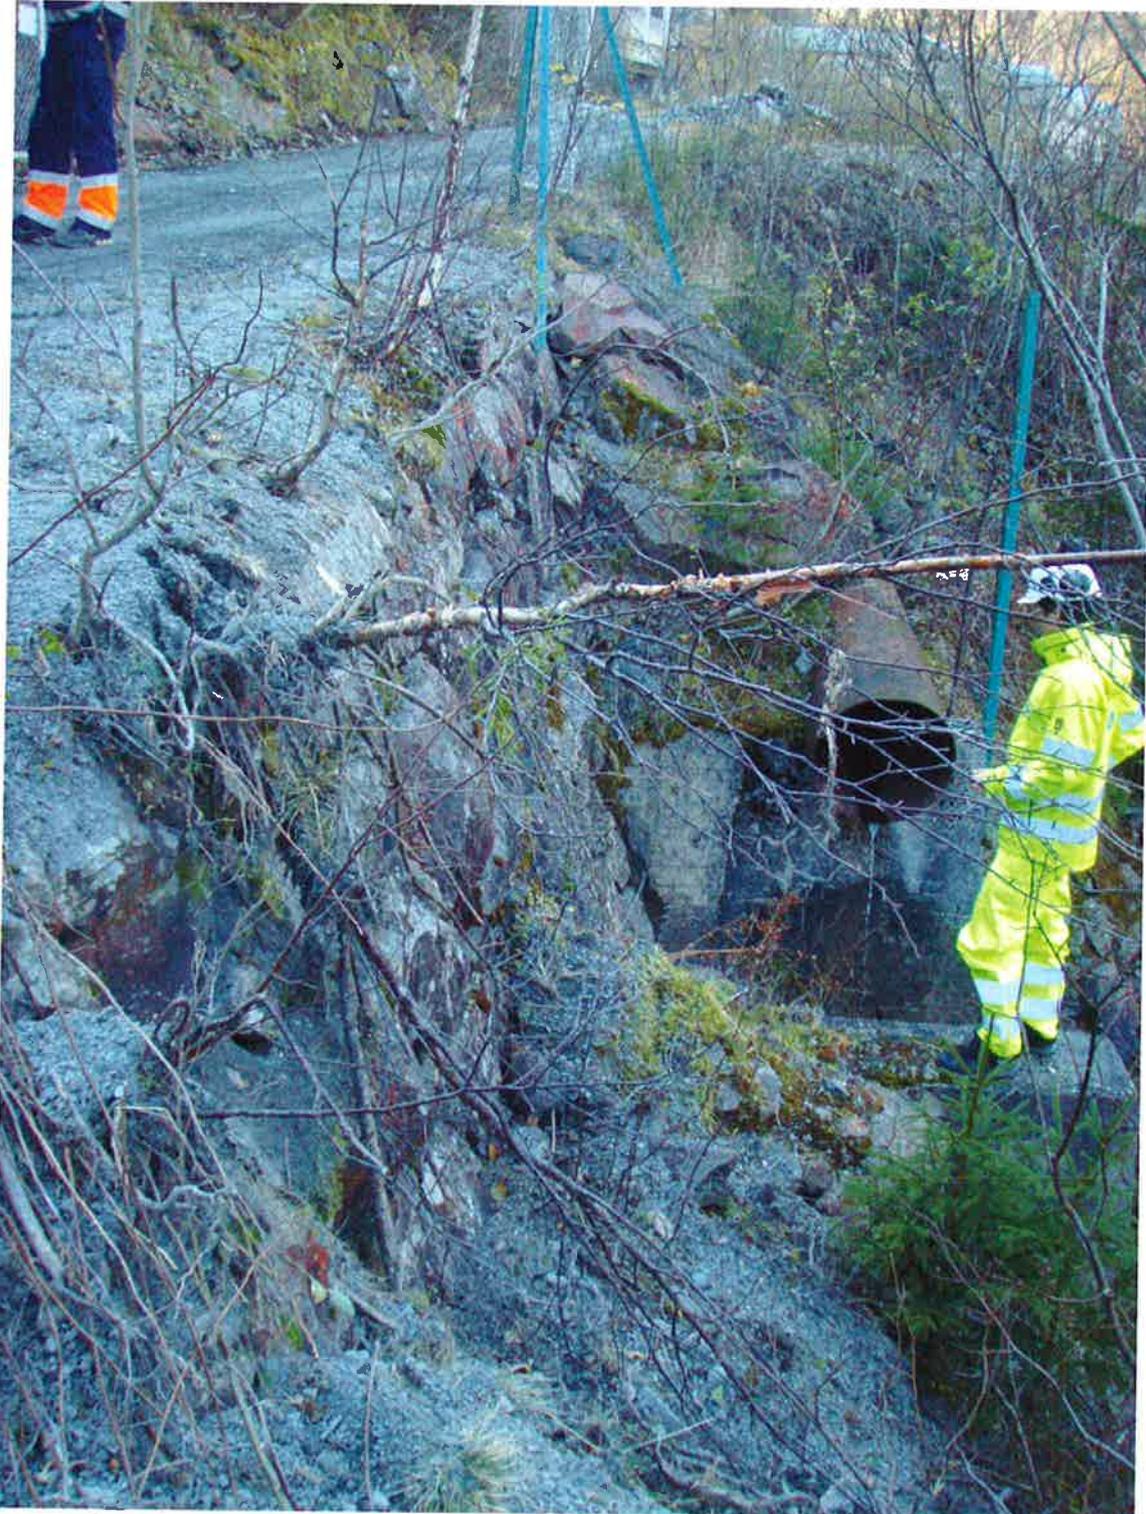
Foto 1: Profil ca. 250, Støttemur med stikkrenner

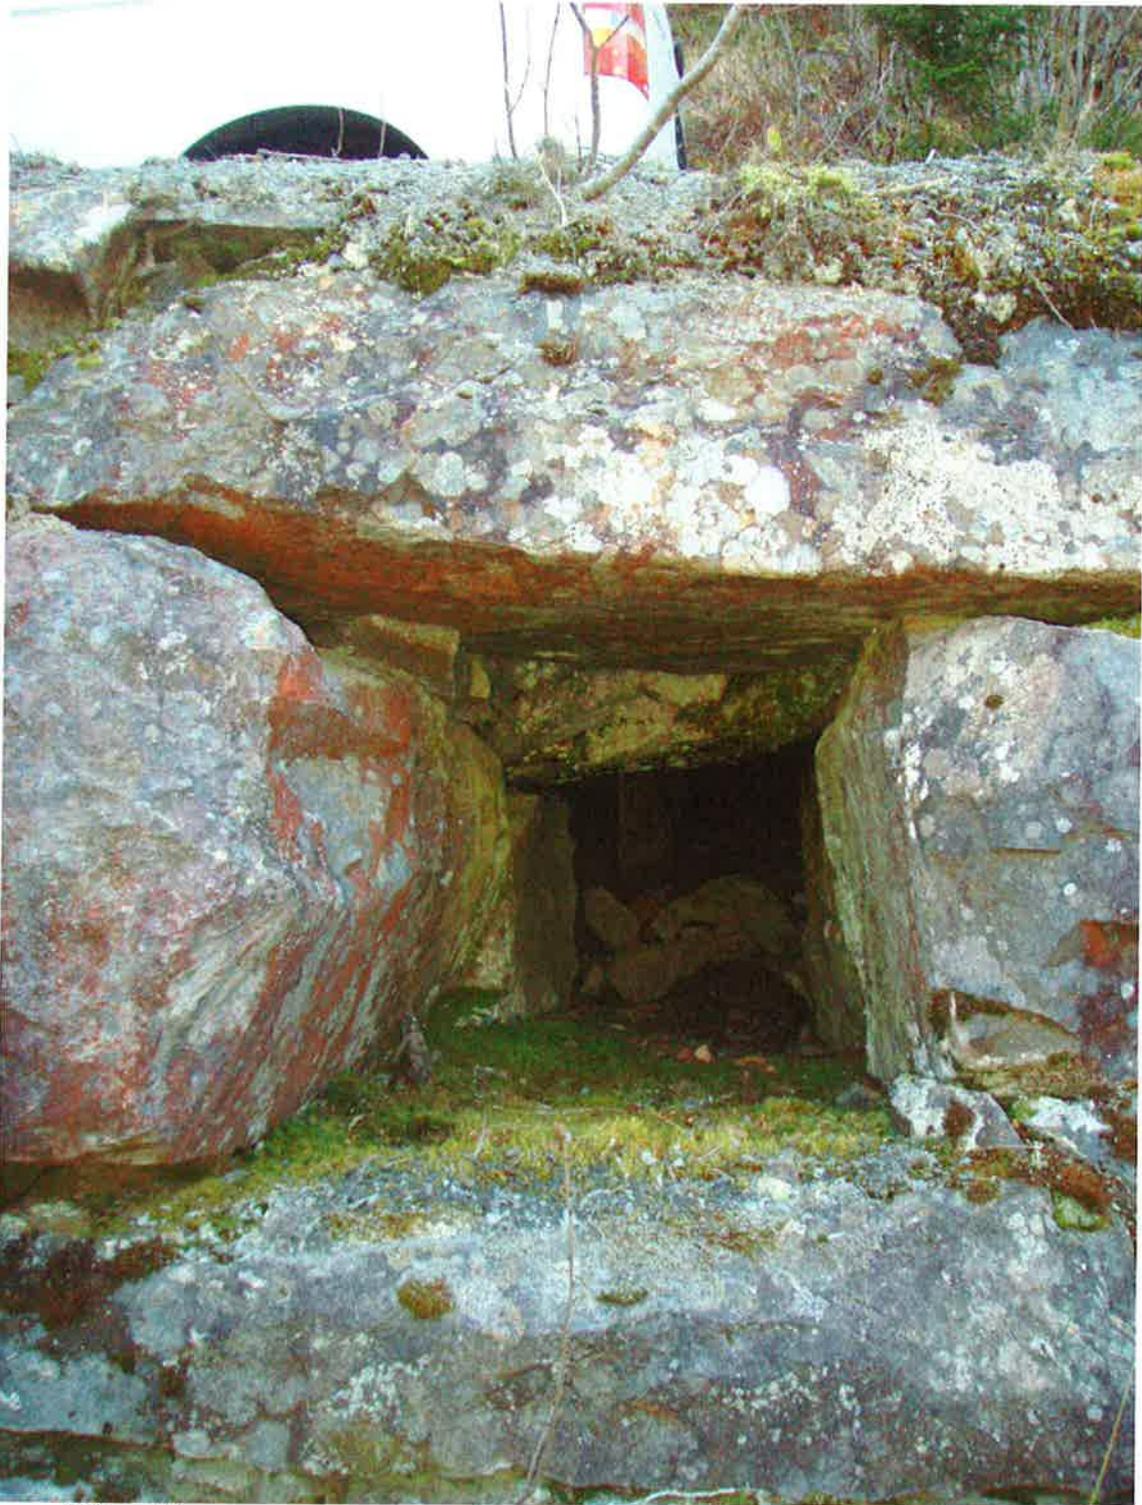
Foto 2: Profil ca. 250, Stikkrenner

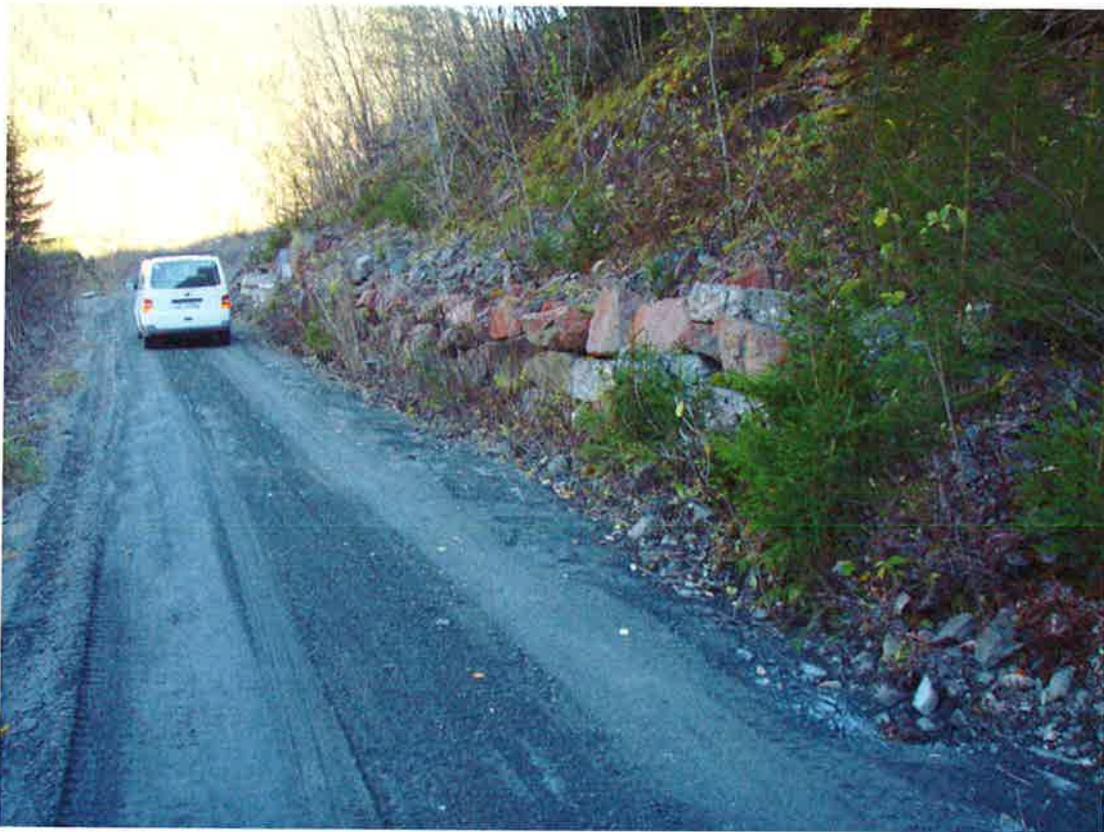
**Foto 3:** Profil 300 - 400, Støttemur på vegens overside

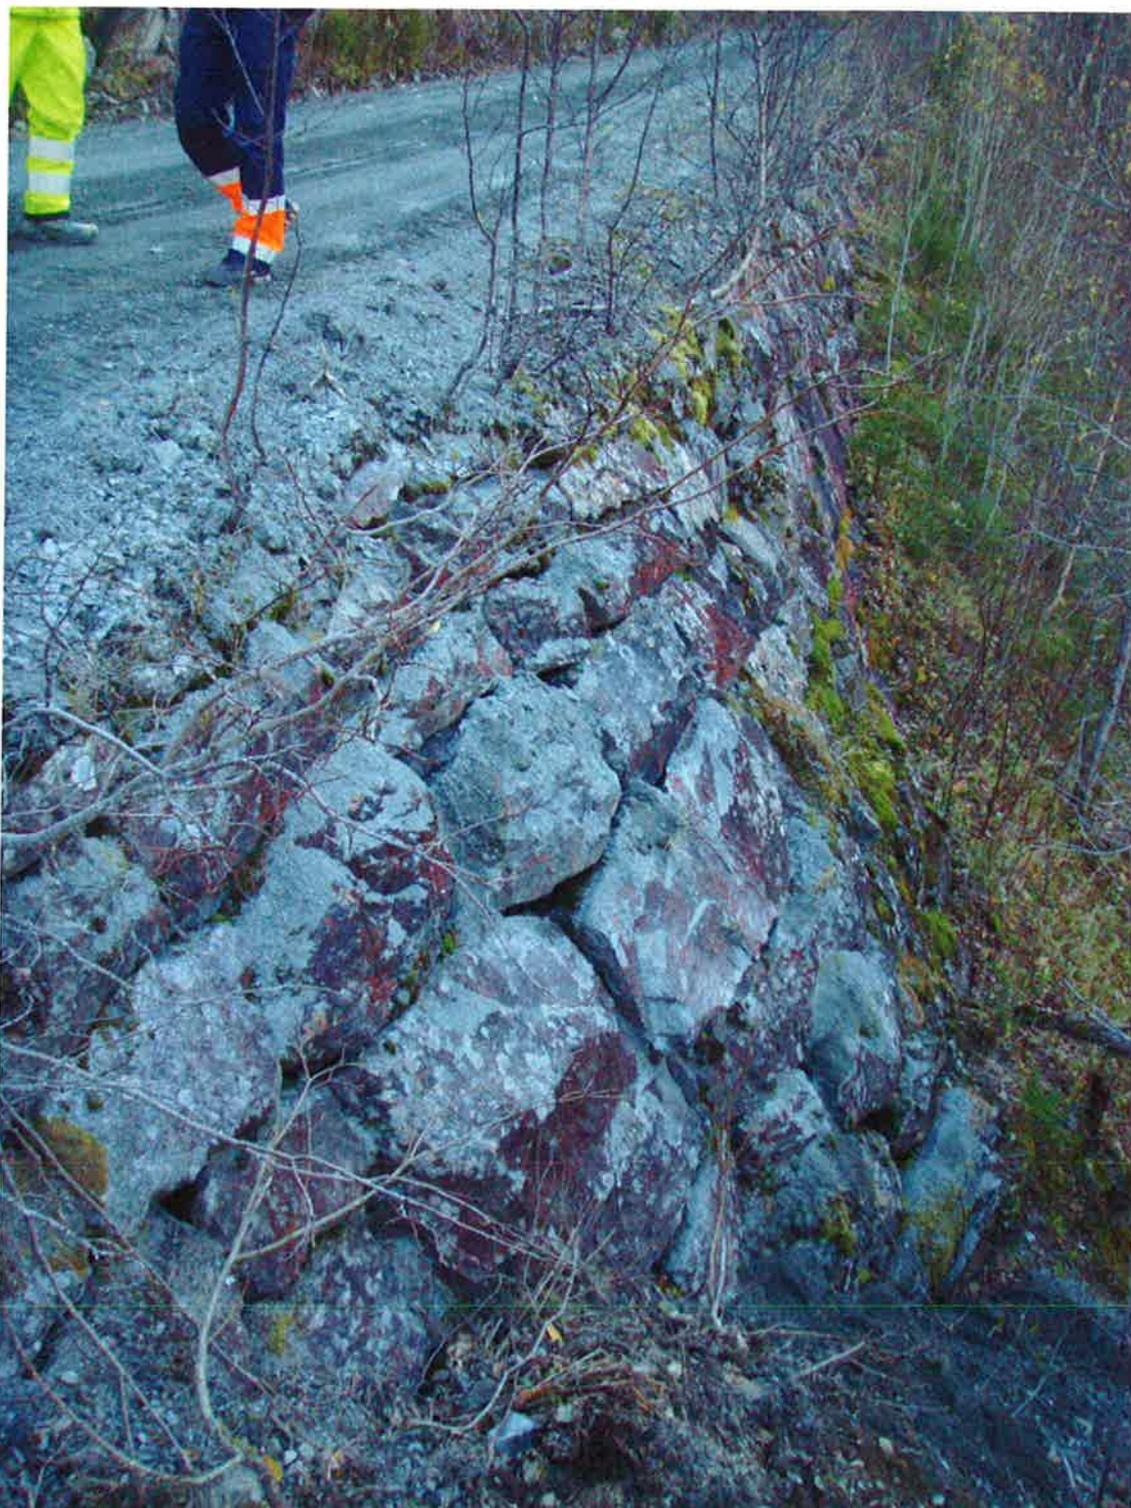
Foto 4: Profil 300-400, Støttemur på vegens nedside, utbulning i nedkant, hult på innsiden

Vi har identifisert tre områder hvor det kreves utbedring. Dette er på vegens del 1 og profil ca. 380 hvor vegen må utvide litt på innsiden for å kutte svingen og unngå kjøring for langt ut mot støttemuren på nedsiden. Ved del 2, profil ca. 40 må nedsynkeningen utbedres ved at en lokalt graver opp vegen ned til faste masser og skifter ut med nye kvalitetsmasser. I profil ca. 1000 del 2 må fjellnabben som stikker utover vegen enten pigges eller sprenges ned, alternativt kan vegen utvides noe, men en må da fylle opp på utsiden av vegen fra stabile, faste/grove masser på vegens ytterside og opp til vegnivå. Dette krever noe utgravning på vegens nedside før en fyller opp med nye kvalitetsmasser.

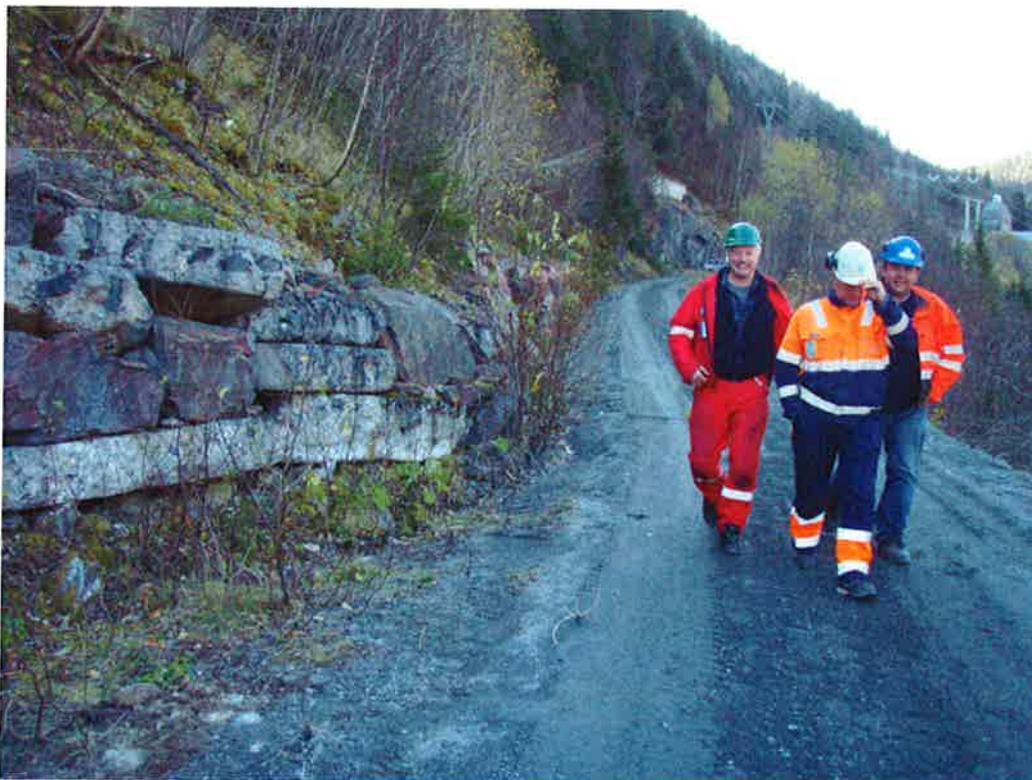
**Foto 5:** Profil 300-400, Utbulning registrert på nedsiden av vegen, vegen utvides noe på innsiden

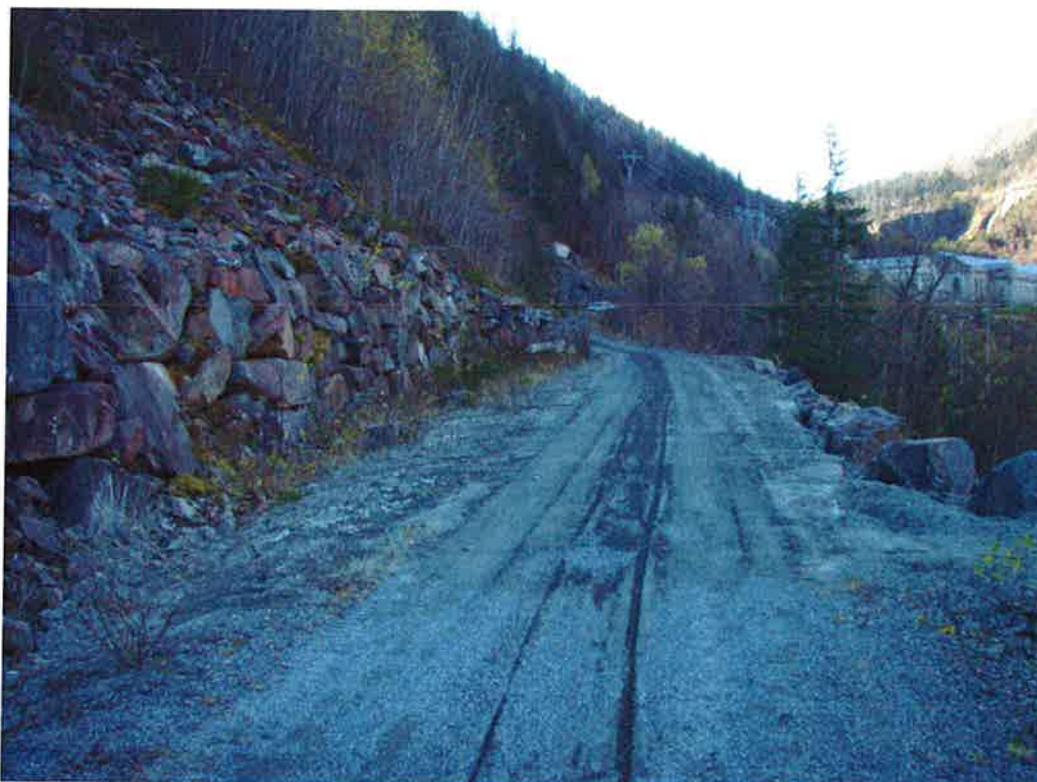
**Foto 6:** Profil 300-400, vegen utvides i svingen lenger fram, pga utbulning støttemur. Eldre langsgående støttemur med steinplastring ligger langs vegen her

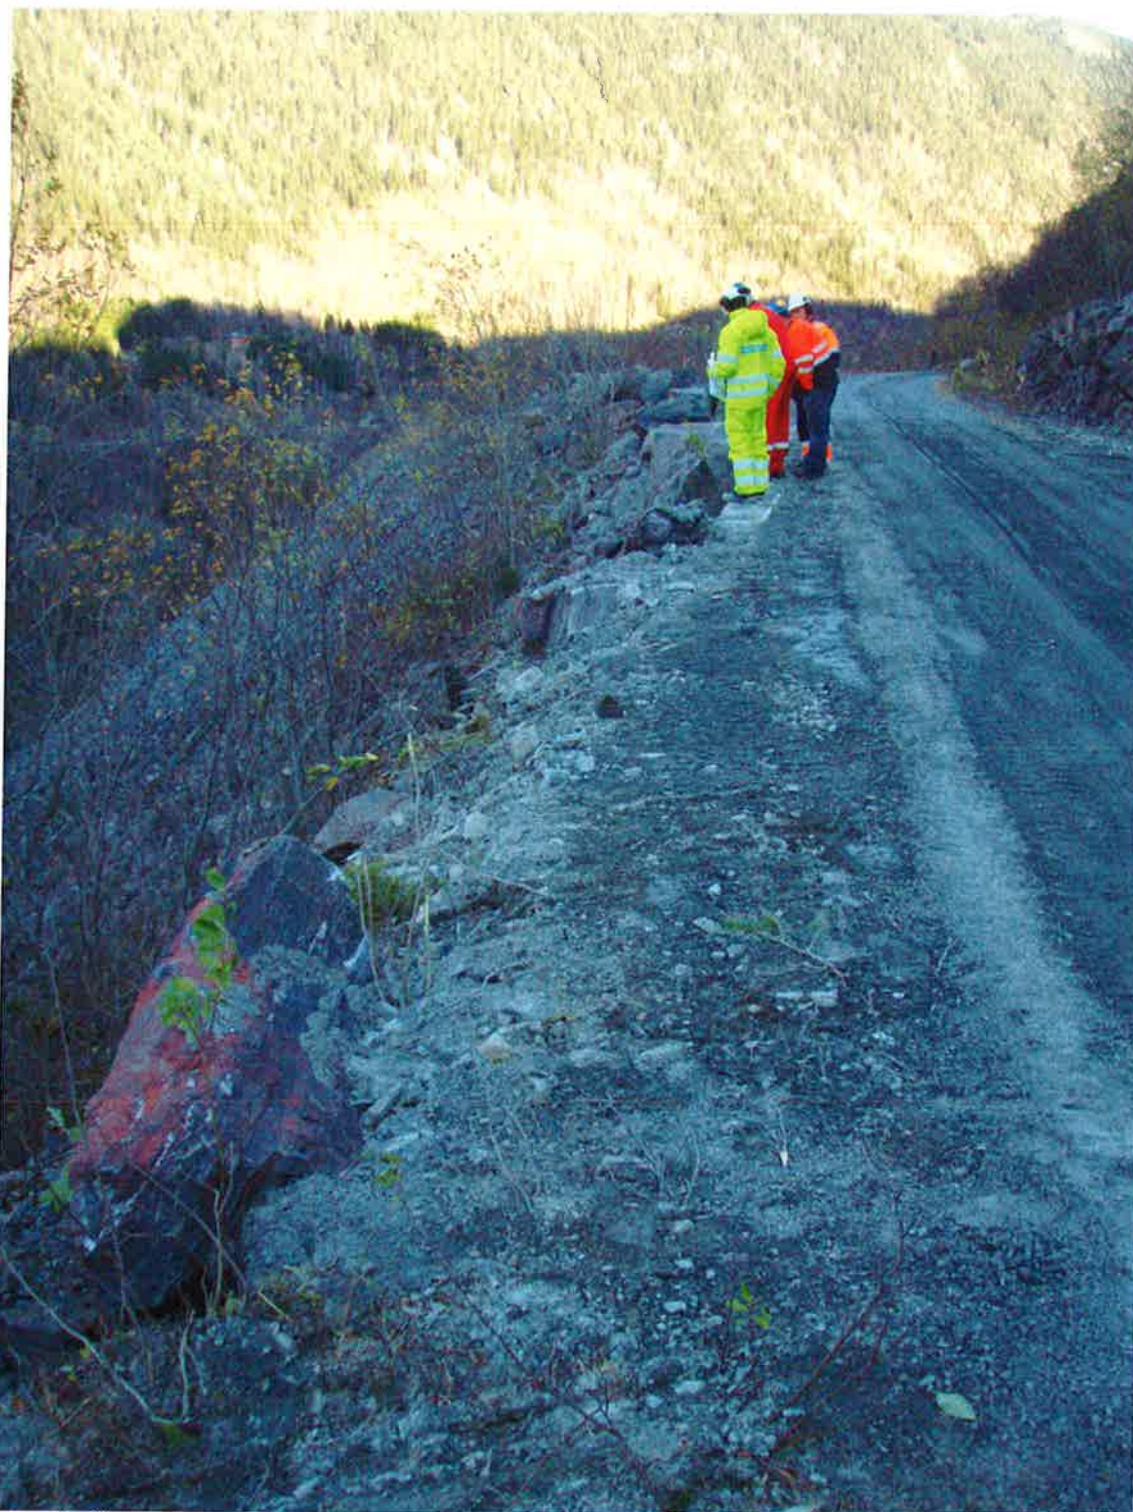
Foto 7: Profil 300-400, Eldre støttemur med plastring av blokkstein

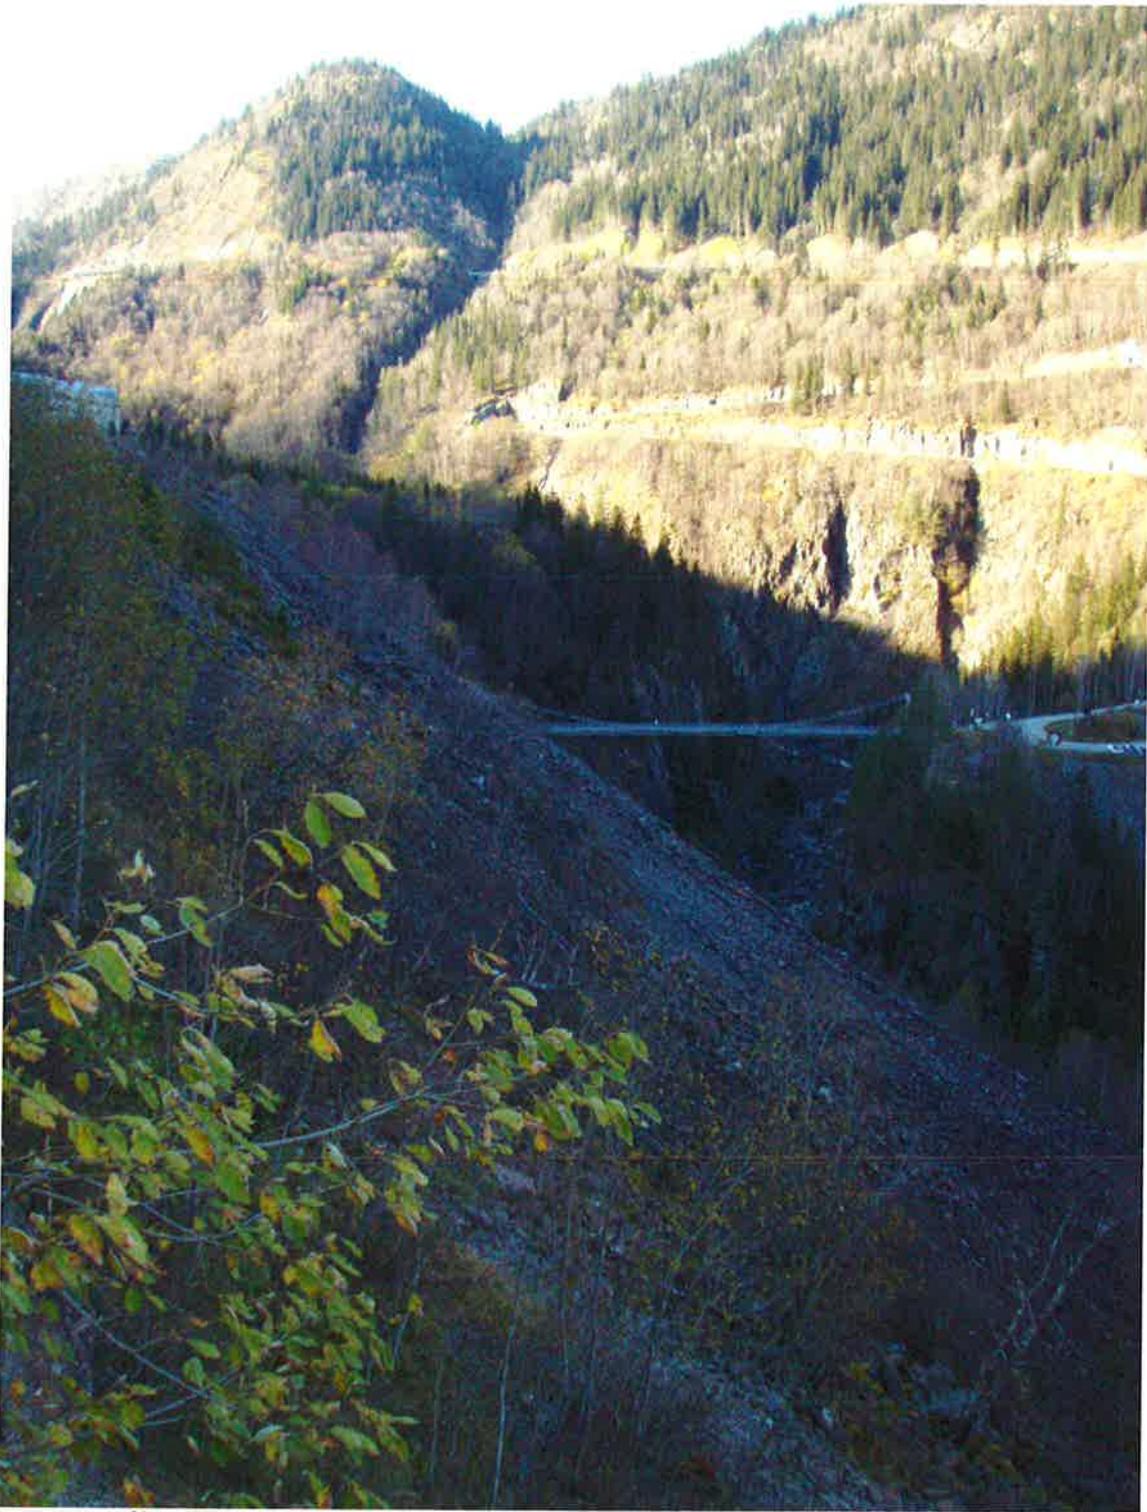
Foto 8: Ca. profil 400-500, Tipp på nedsiden av veggen

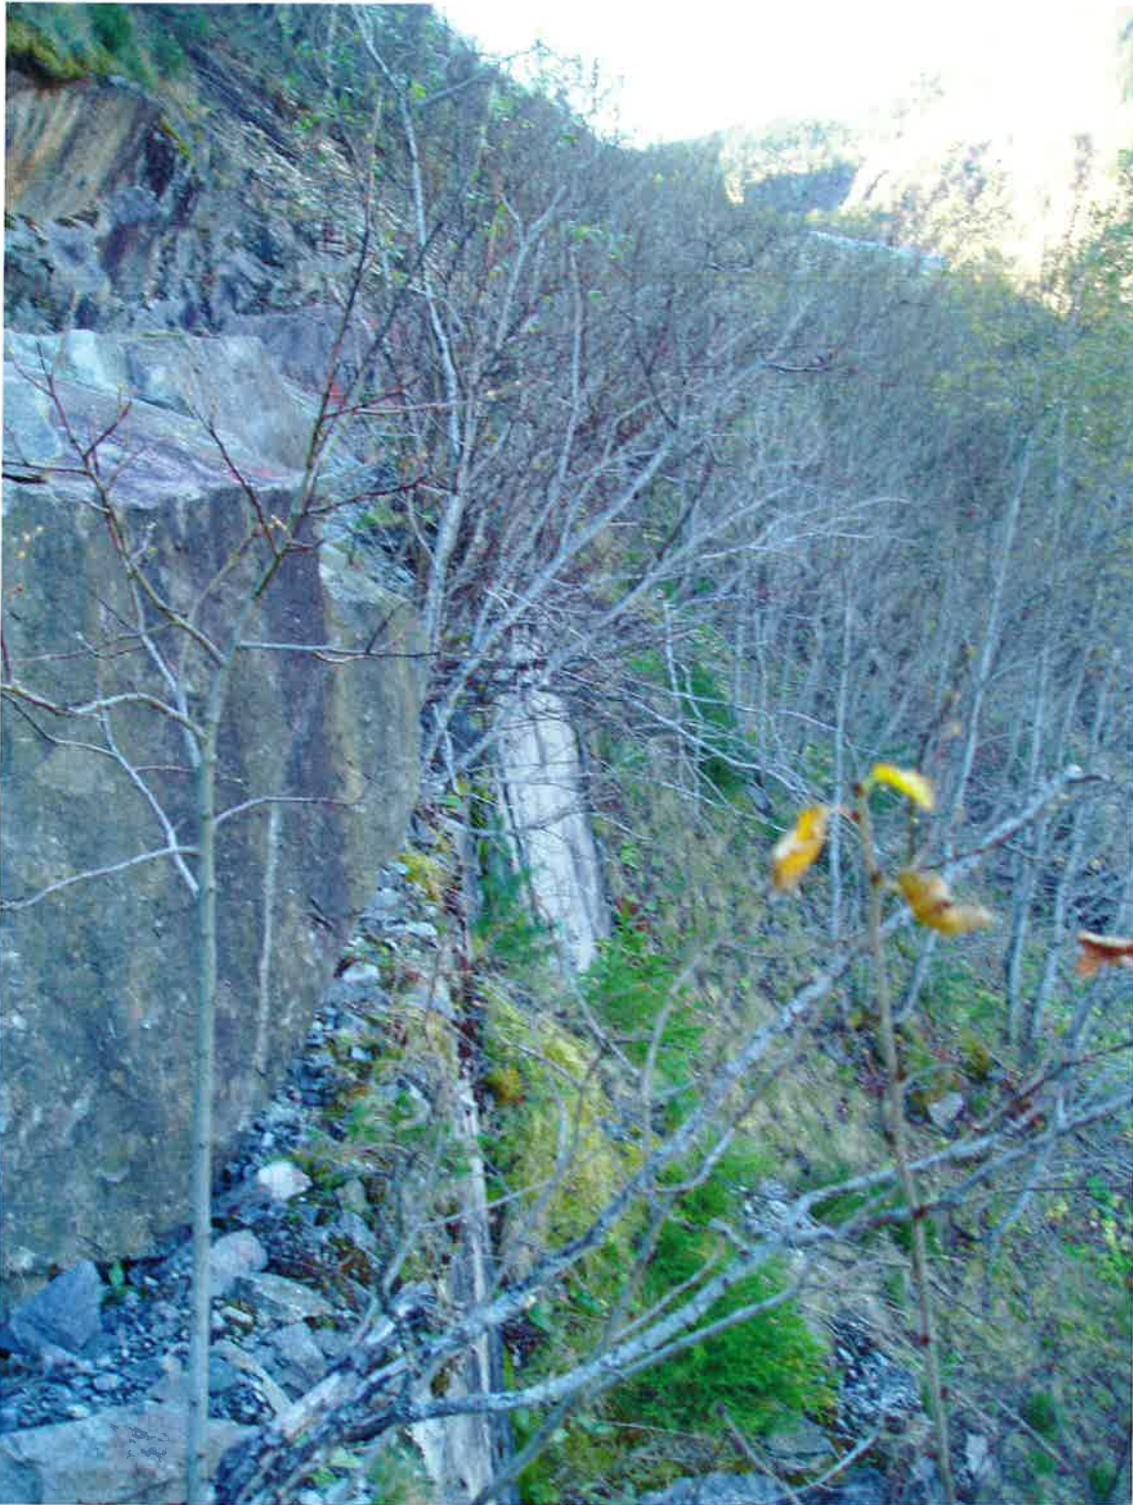
Foto 9: Profil 510-530, Støttemur

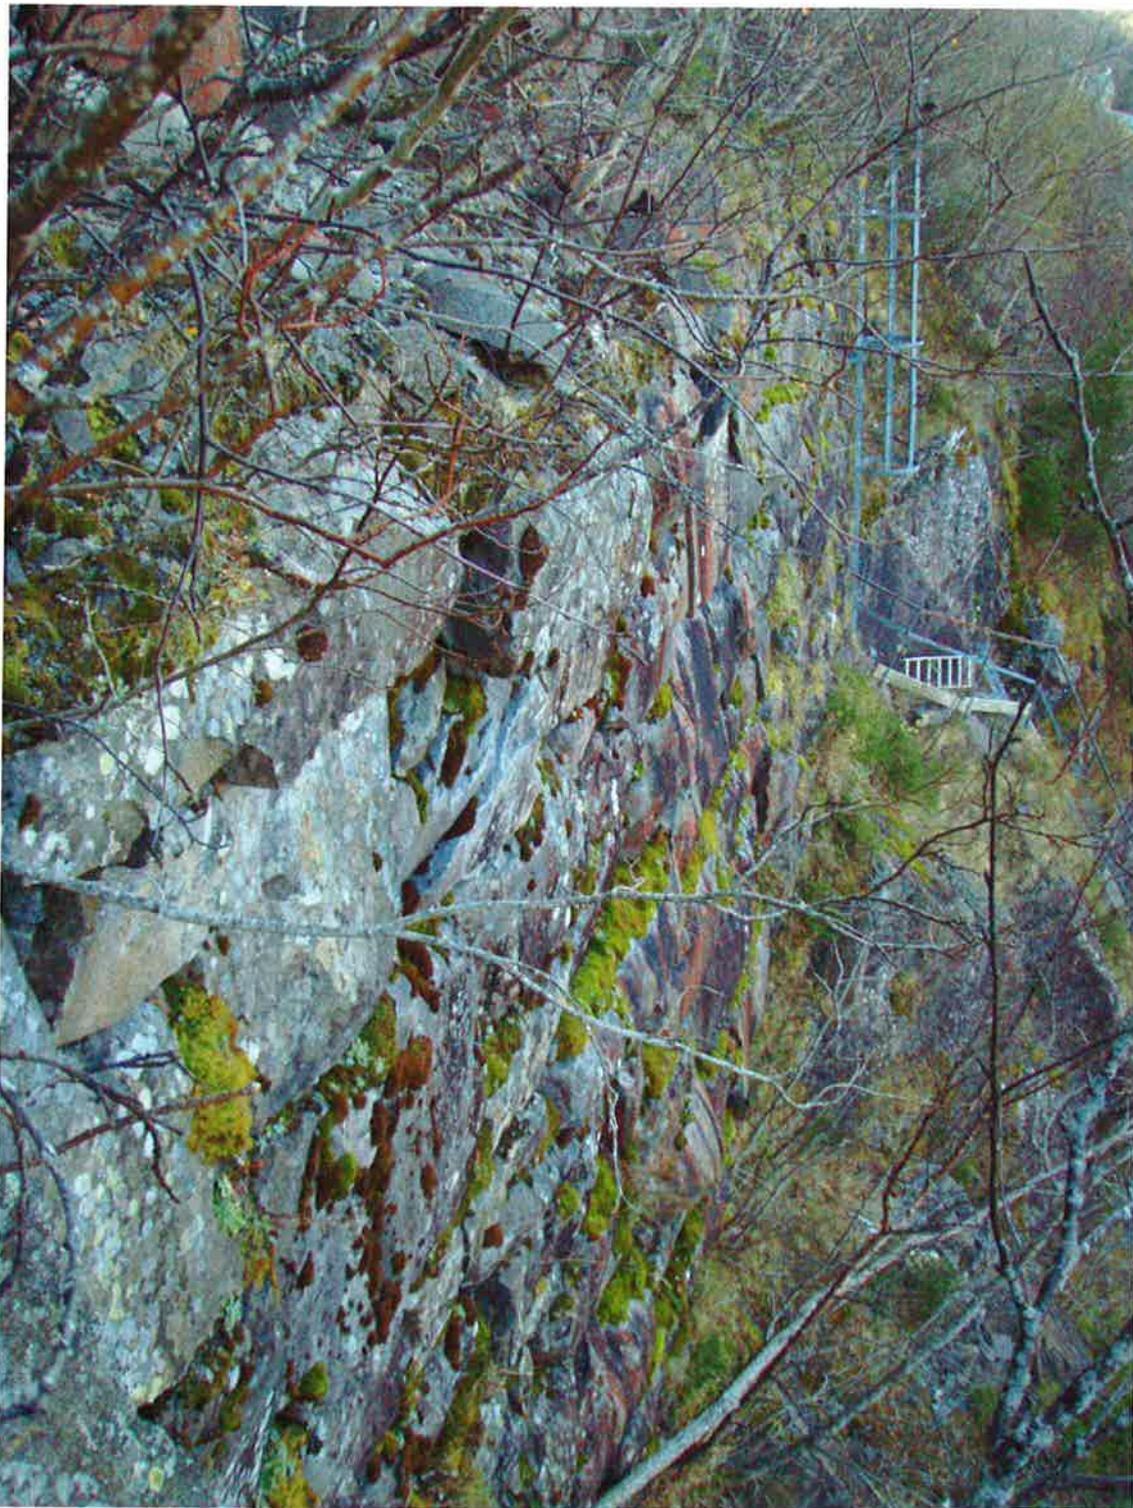
Foto 10: Profil 530-590, Støttemur delvis betong og stein

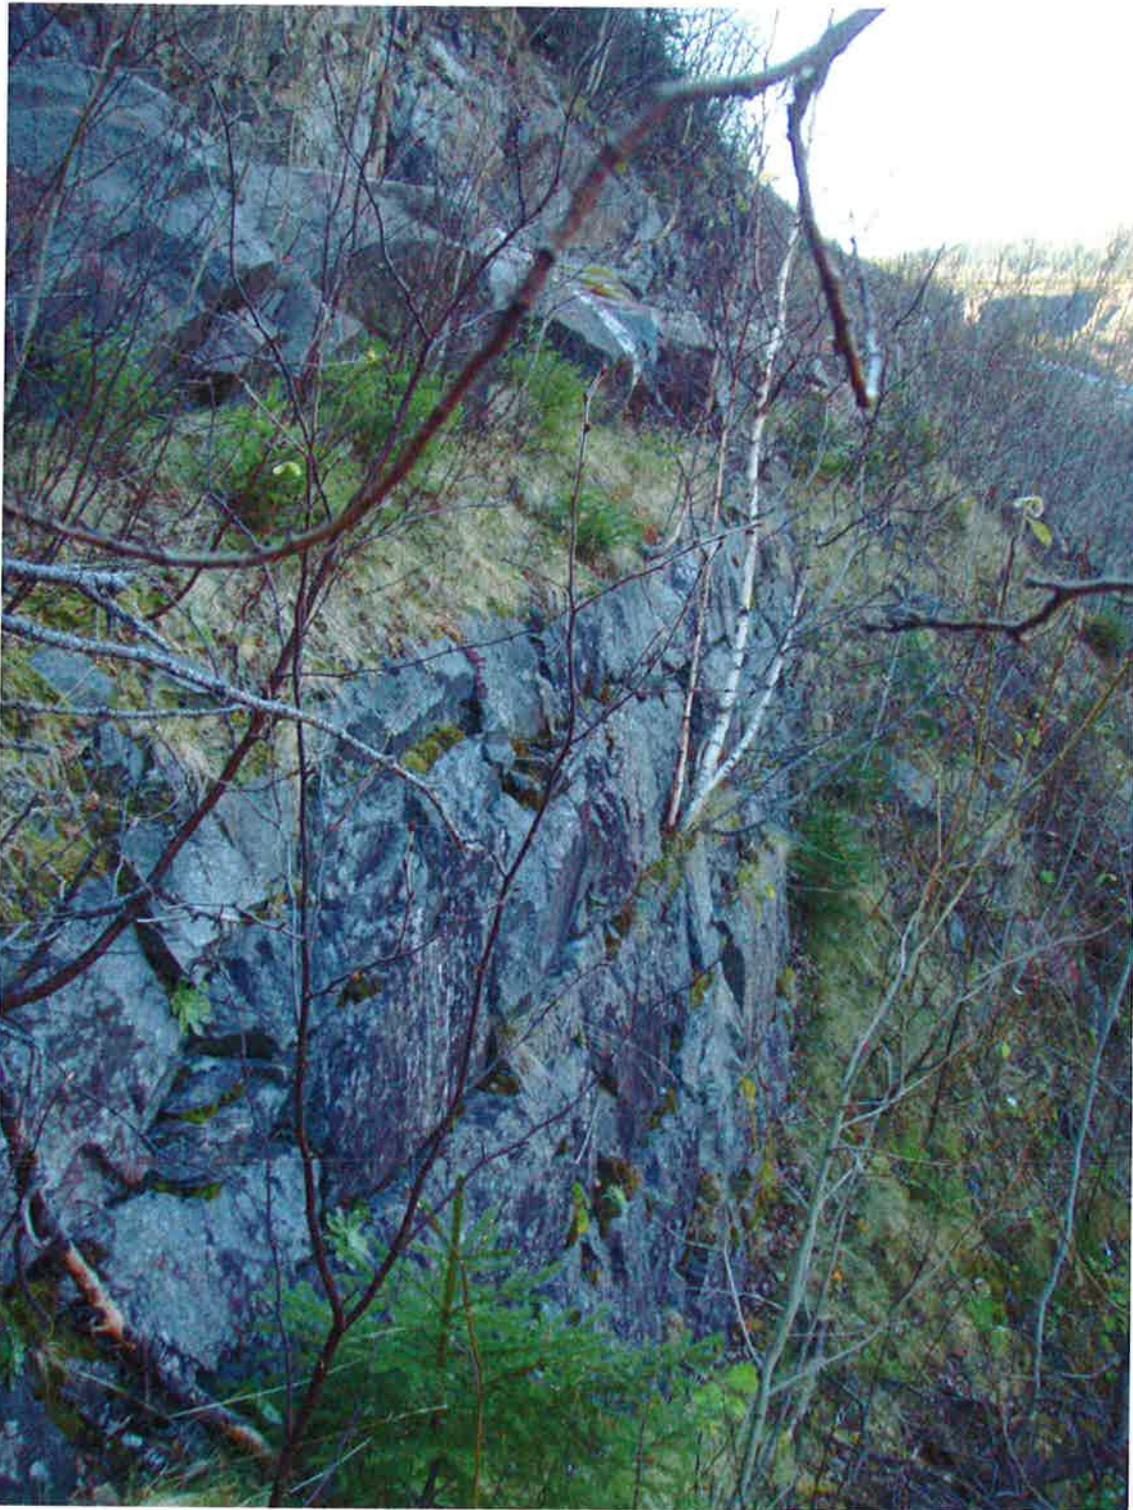
Foto 11: Profil 630-660, Støttemur, bratt. Vegen antas å ligge på en fjellhulle pga høye skjæringer på vegens innside

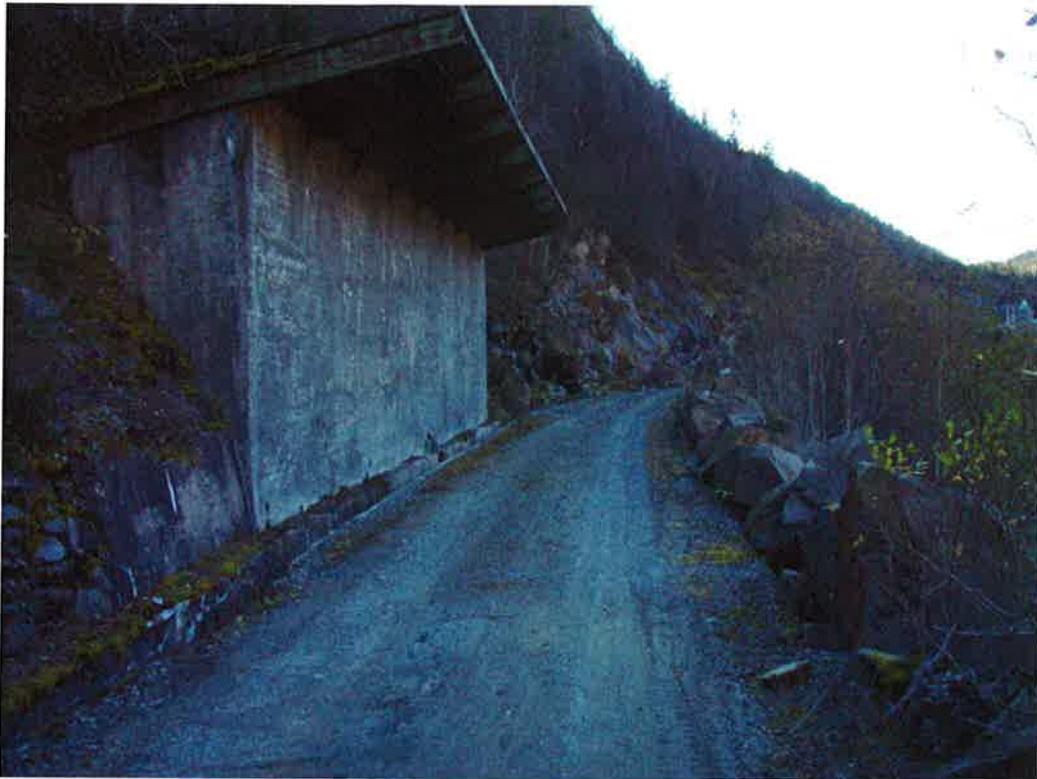
**Foto 12:** Profil 730, Rasoverbygg, eldre støttemur med plastring av blokkstein på utsiden

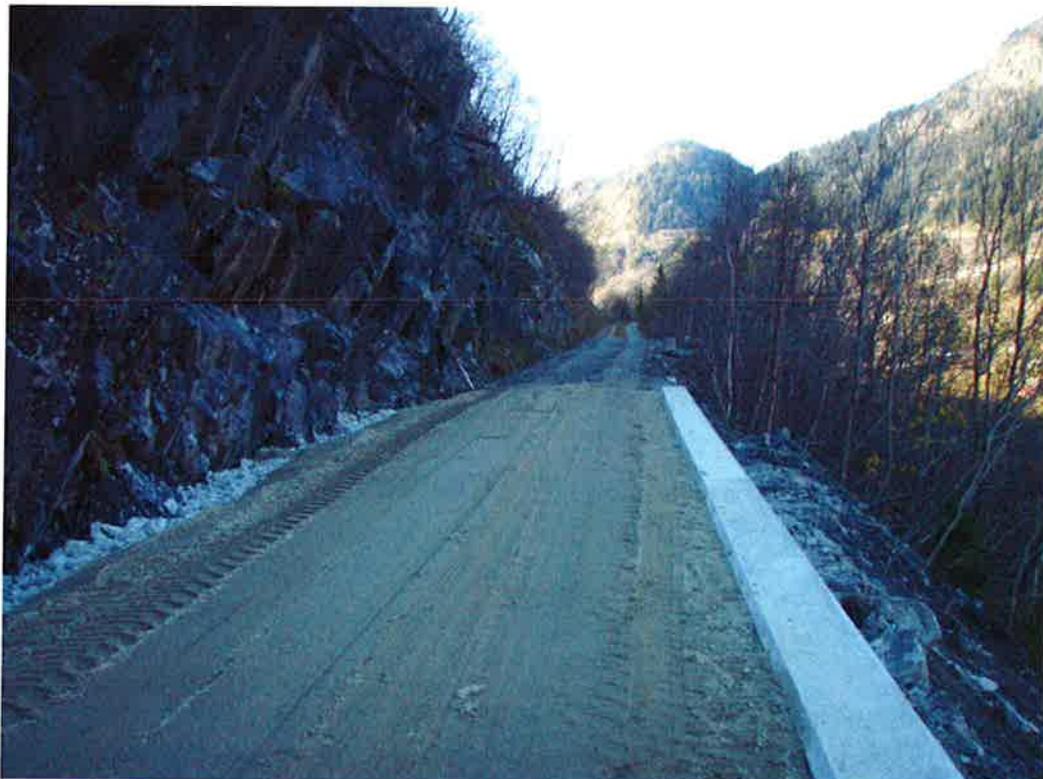
**Foto 13:** Profil 1110-1130, "Raset", ny støttemur på nedsiden av veggen, bilde mot Vemork

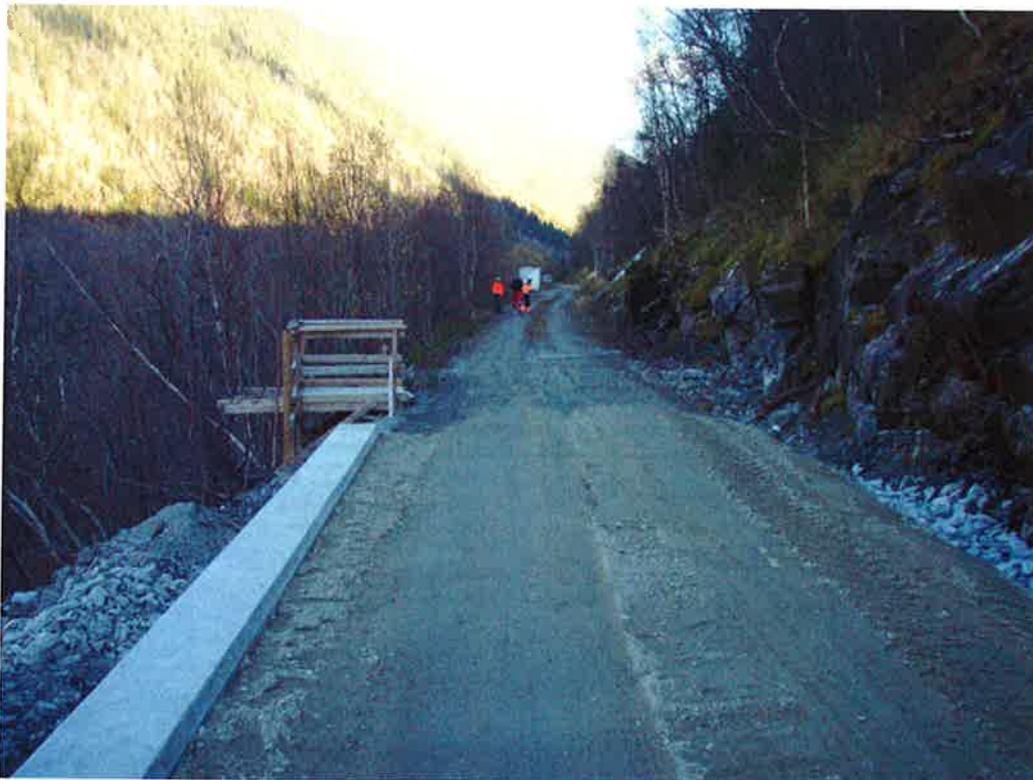
Foto 14: Profil 1110-1130, "Raset", ny støttemur på nedsiden av vegen, bilde fra Vemork

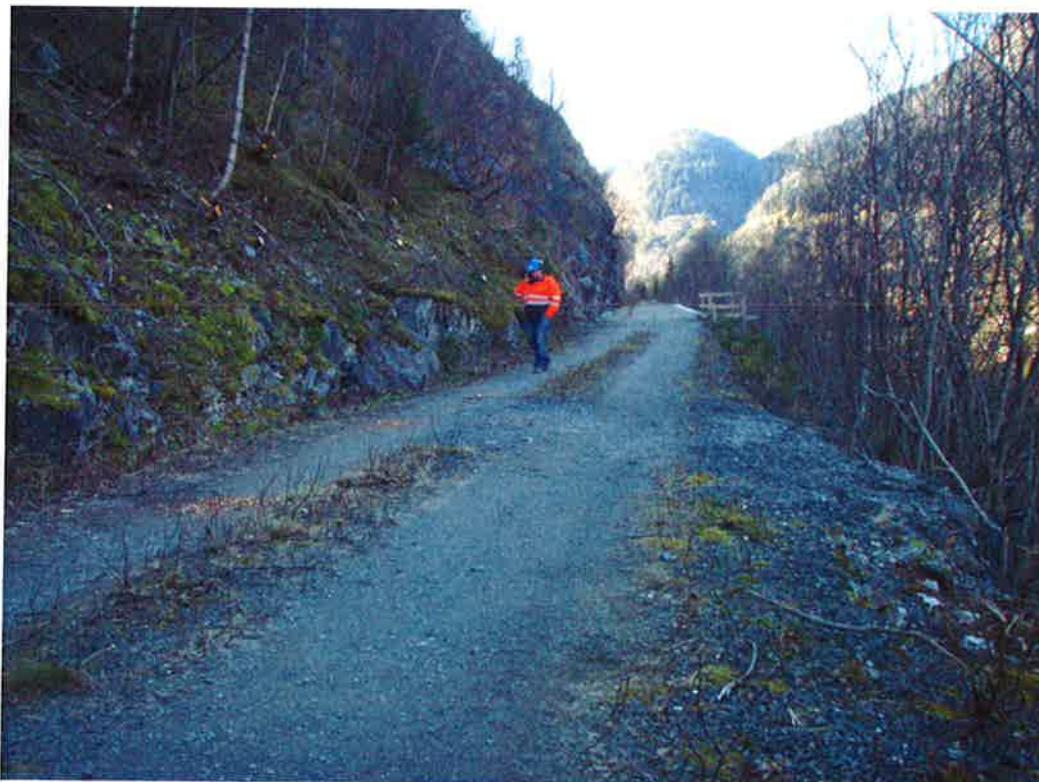
Foto 15: Profil ca. 40, Nedsenkning på vegens ytterside

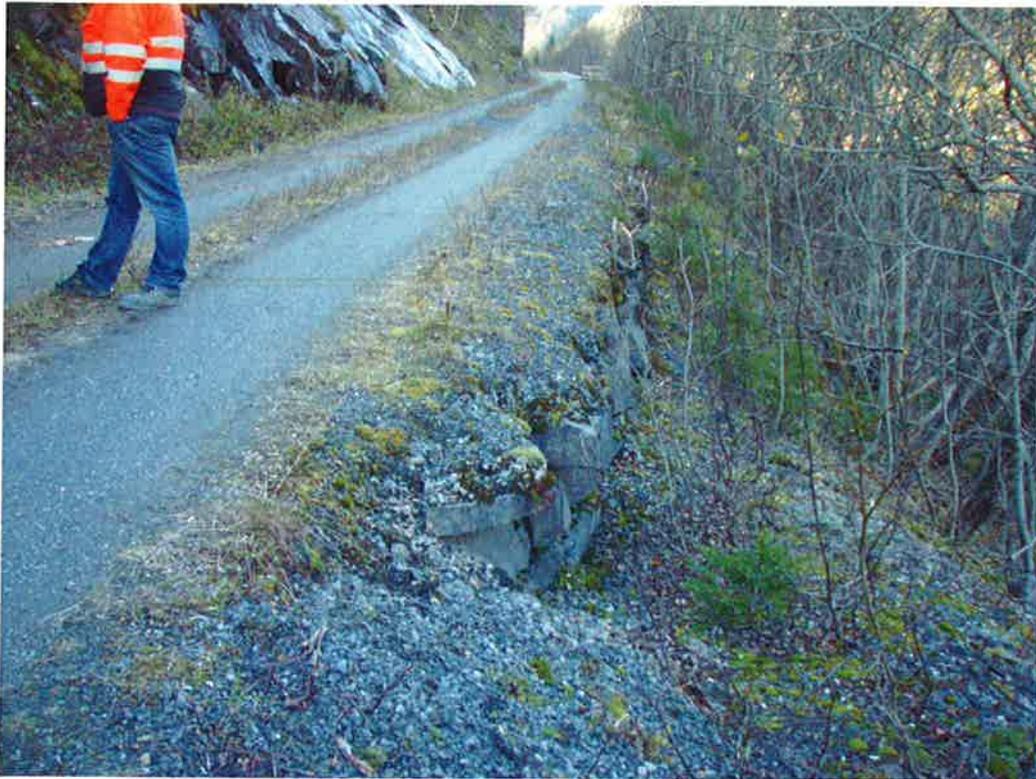
Foto 16: Profil 80-100, Støttemur, sva på vegens overside

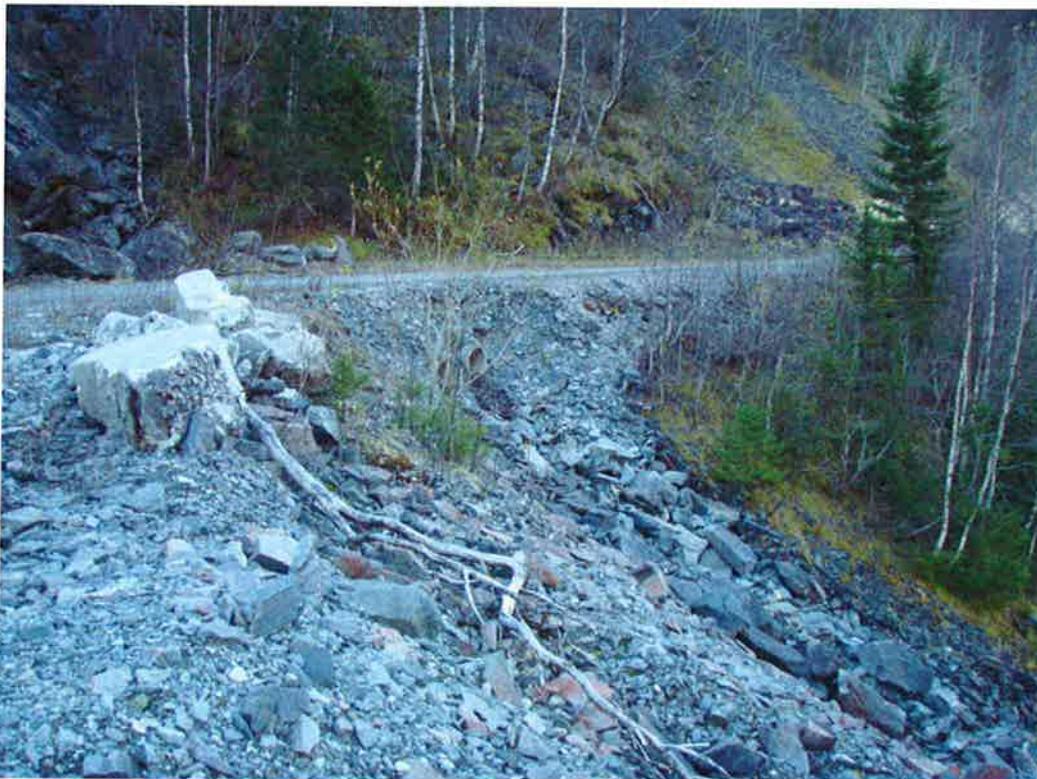
Foto 17: Profil 180, Stikkrenner av betong

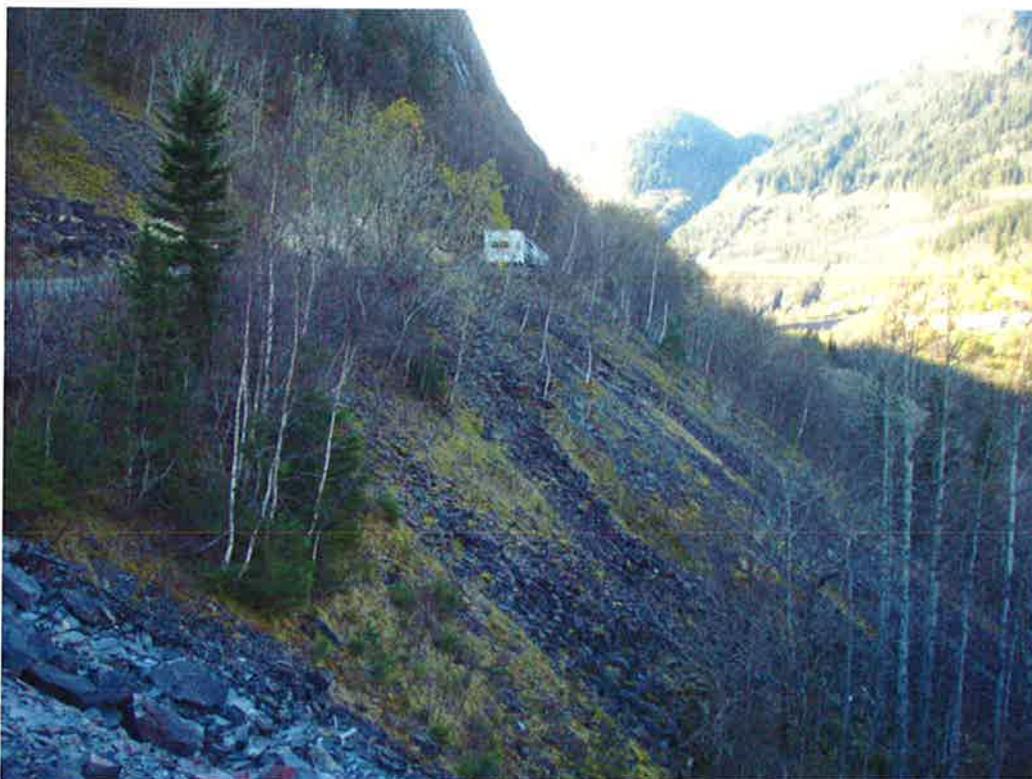
**Foto 18:** Profil 100-200, Terrang langs vegen
