# NOTAT

Oppdrag	<b>Norsk Hydro – Vemorksporet</b>		
Kunde	<b>Hydro Energi, Kraftproduksjon</b>		
Notat nr.	<b>G-not-001</b>		
Til	<b>Leif Ek</b>	<b>Hydro Energi, Kraftproduksjon</b>	Rambøll Mellomila 79 P.b. 9420 Sluppen NO-7493 TRONDHEIM
			T +47 73 84 10 00 F +47 73 84 10 60 www.ramboll.no
Fra	<b>Per Arne Wangen</b>	<b>Rambøll Norge AS, avd. Geo og Miljø</b>	
Kopi	<b>Ivar Faksdal</b>	<b>Rambøll Norge AS avd. Samferdsel</b>

## HYDRO ENERGI – VEMORKSPORET, GEOTEKNISK VURDERING

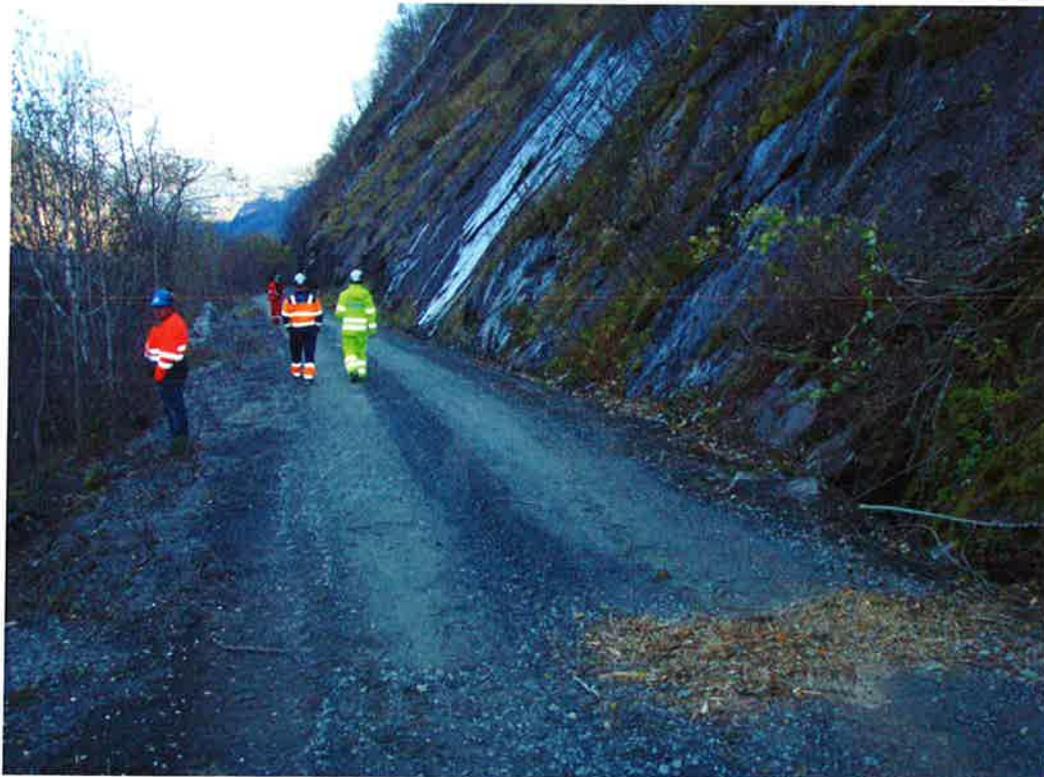
Foto 23: Profil 740, Sva

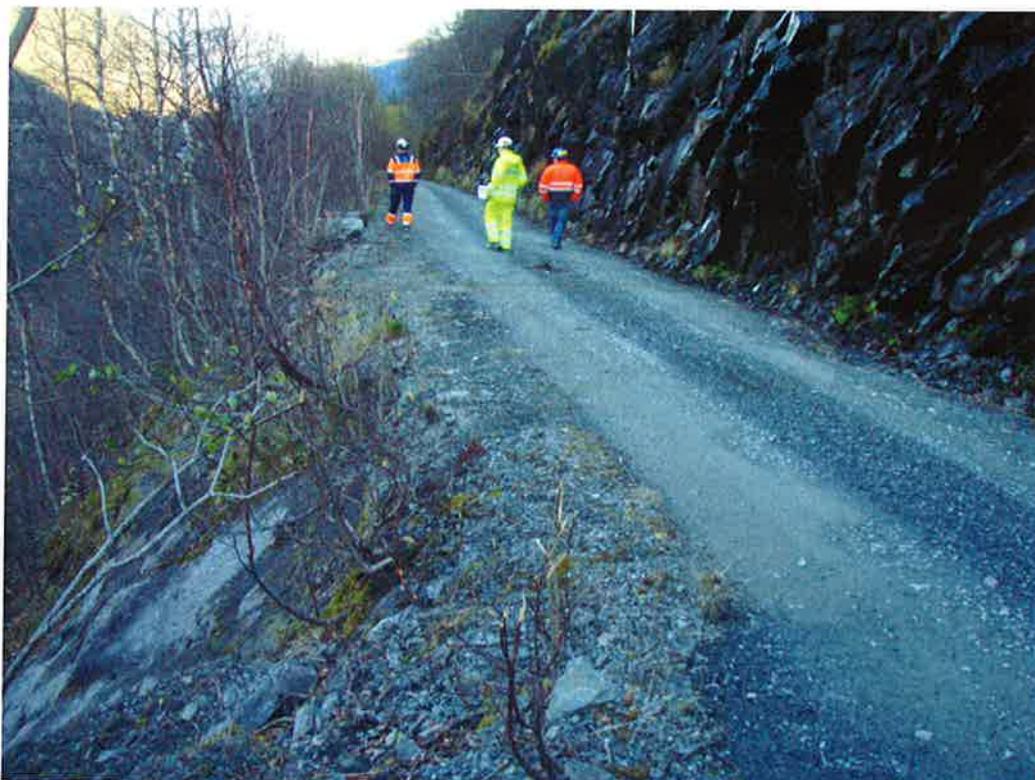
Foto 24: Profil 900, fjell i dagen på vegens nedside. Veggen antas å ligge å en fjellhylle langs hele den høye fjellskjæringa.

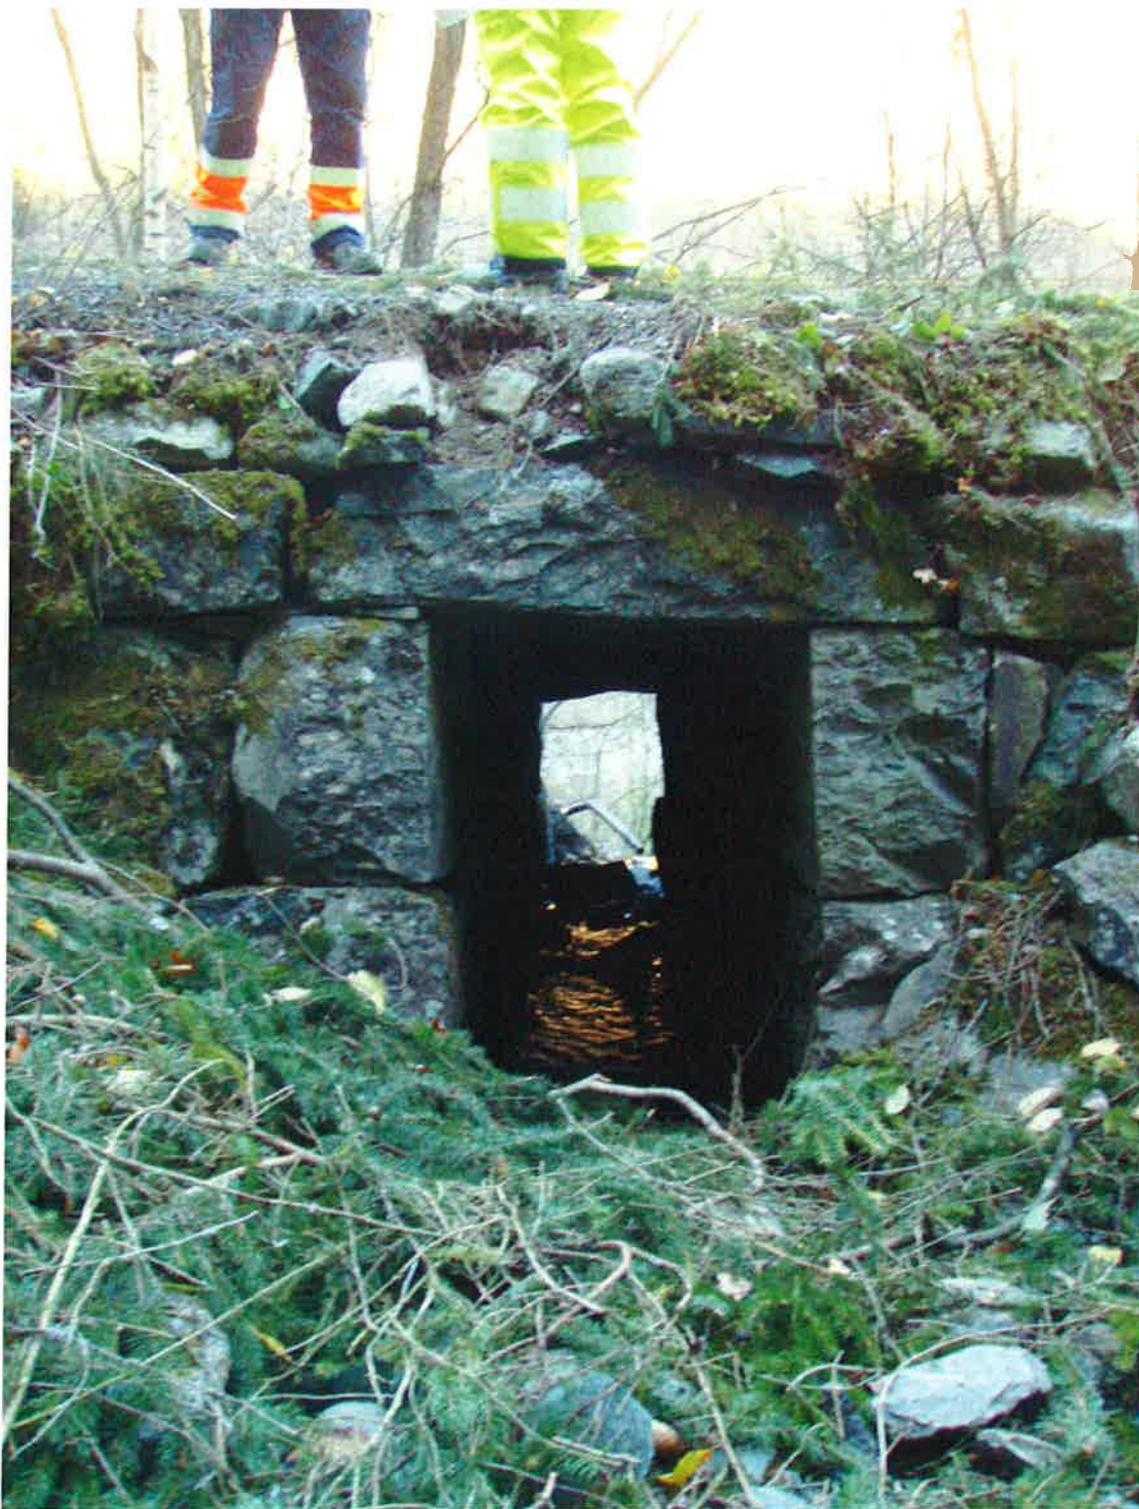
Foto 26: Profil 1170-1180, Stikkrenne av stablet stein

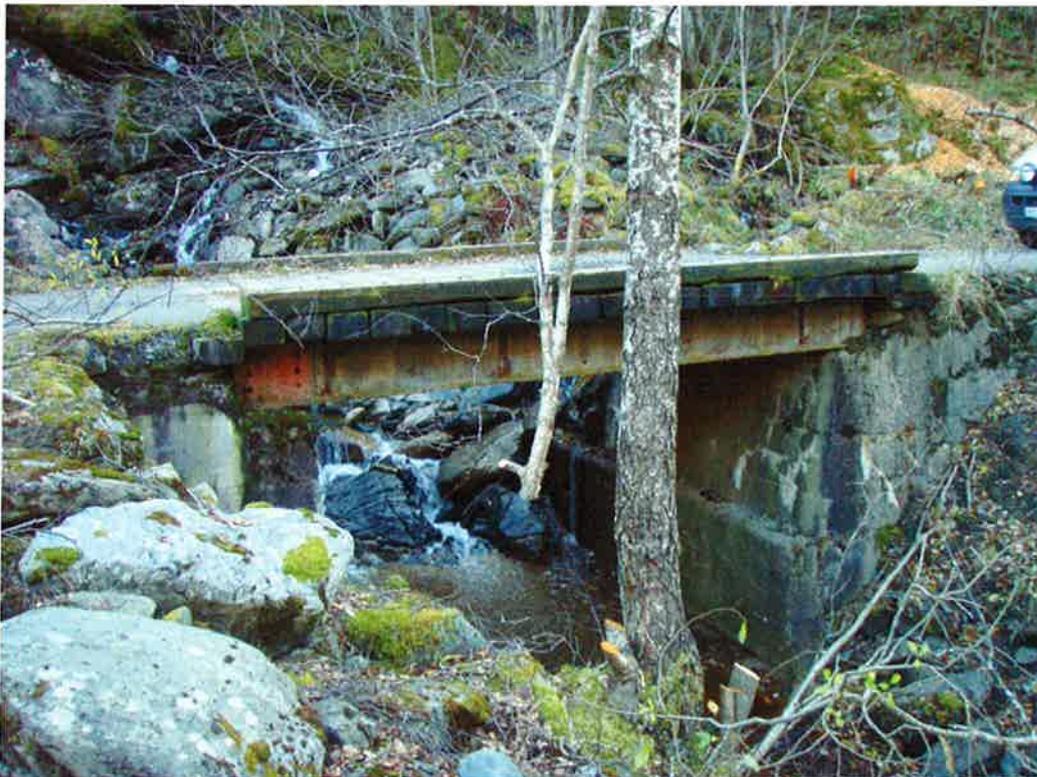
Foto 28: Profil 2140-2150, Bru, ca. 5,5 meter lang

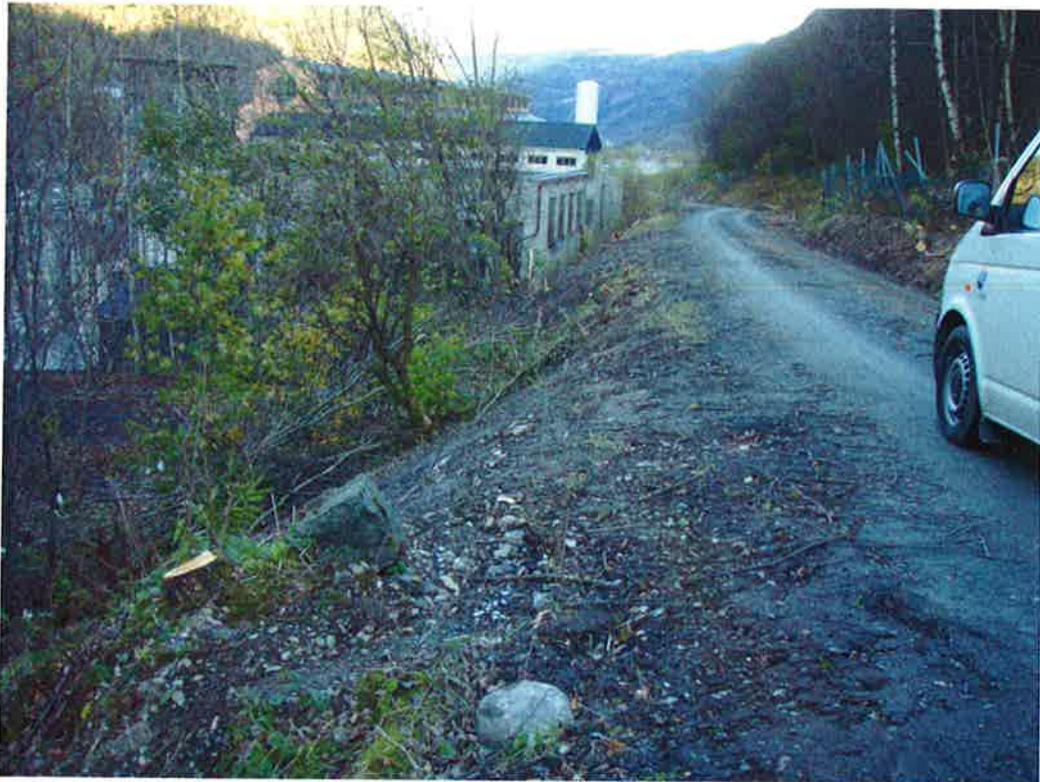
Foto 29: Profil 2920-2980, Vegfylling ned mot Yara

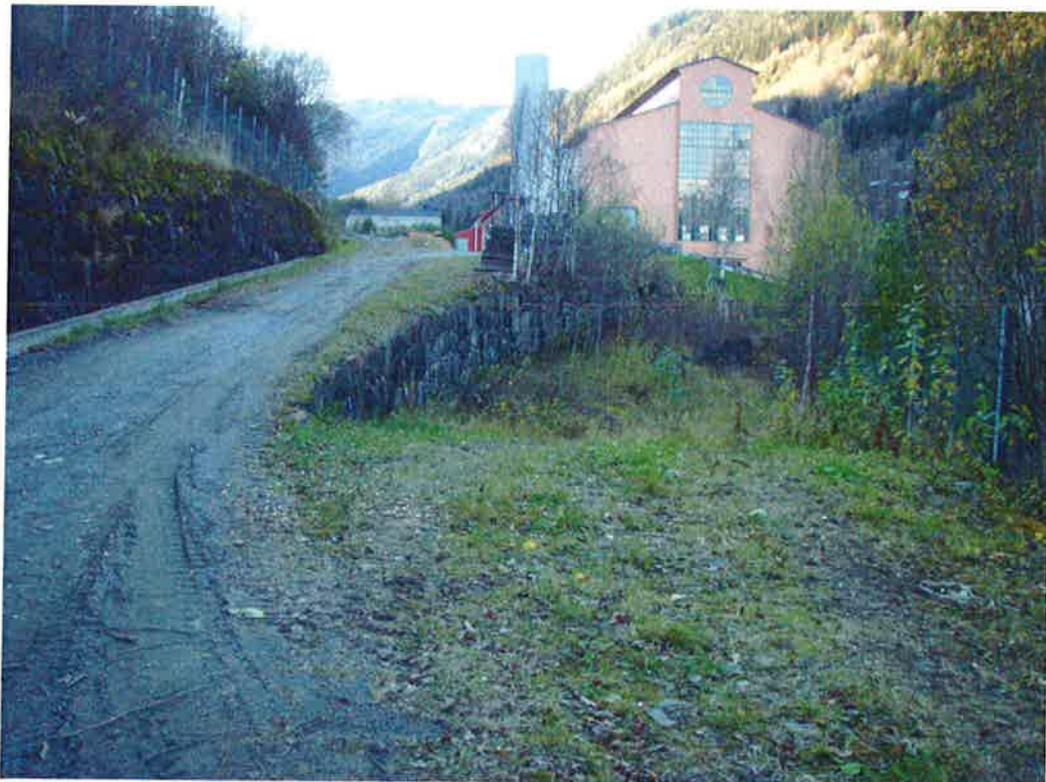
Foto 30: Profil 3200-3230, Støttemur. Smalt der muren ligger nærmest vegen

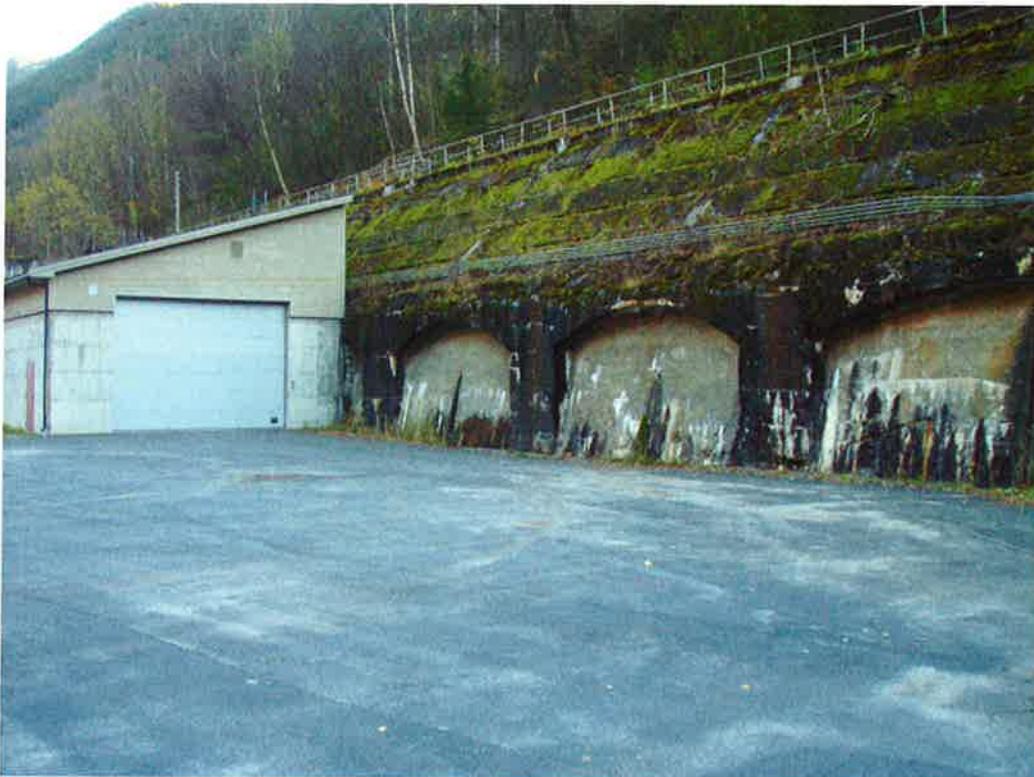
**Foto 31:** Profil 3350-3430, Høy støttemur av betong og betongelementer på vegens nedside
