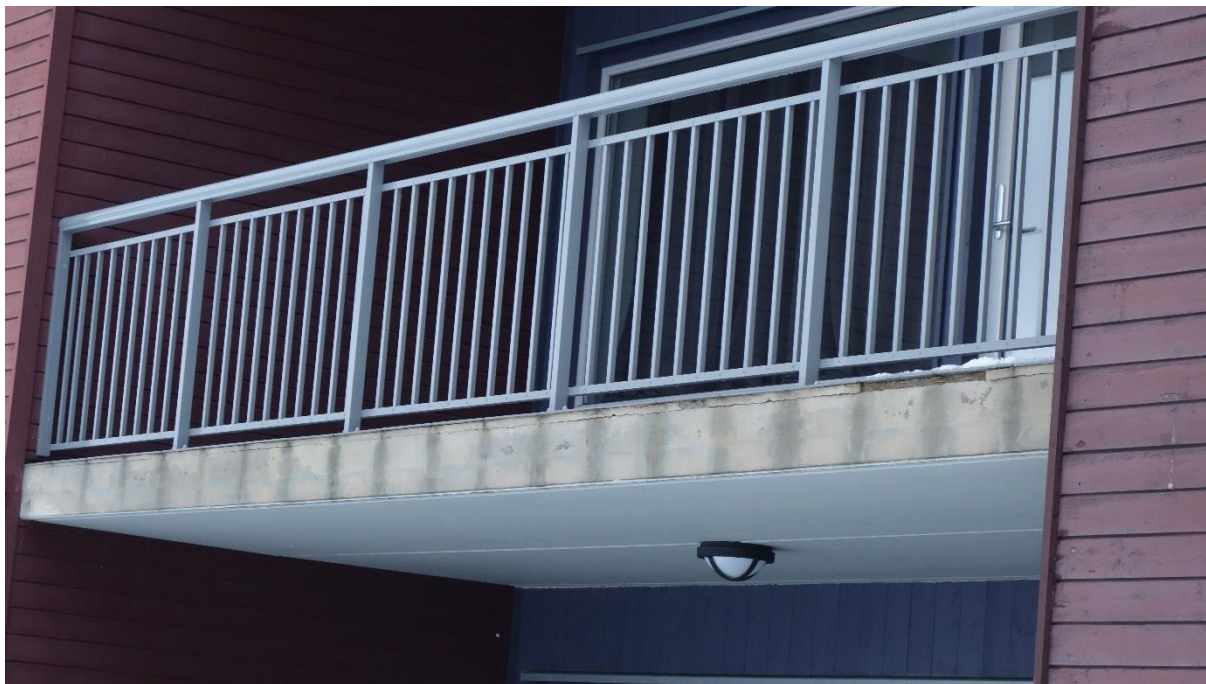
Bilde 1:

Eksempel på påstøp terrasse der frostspreng har ført til at flisene og påstøpet løsner fra dekke.

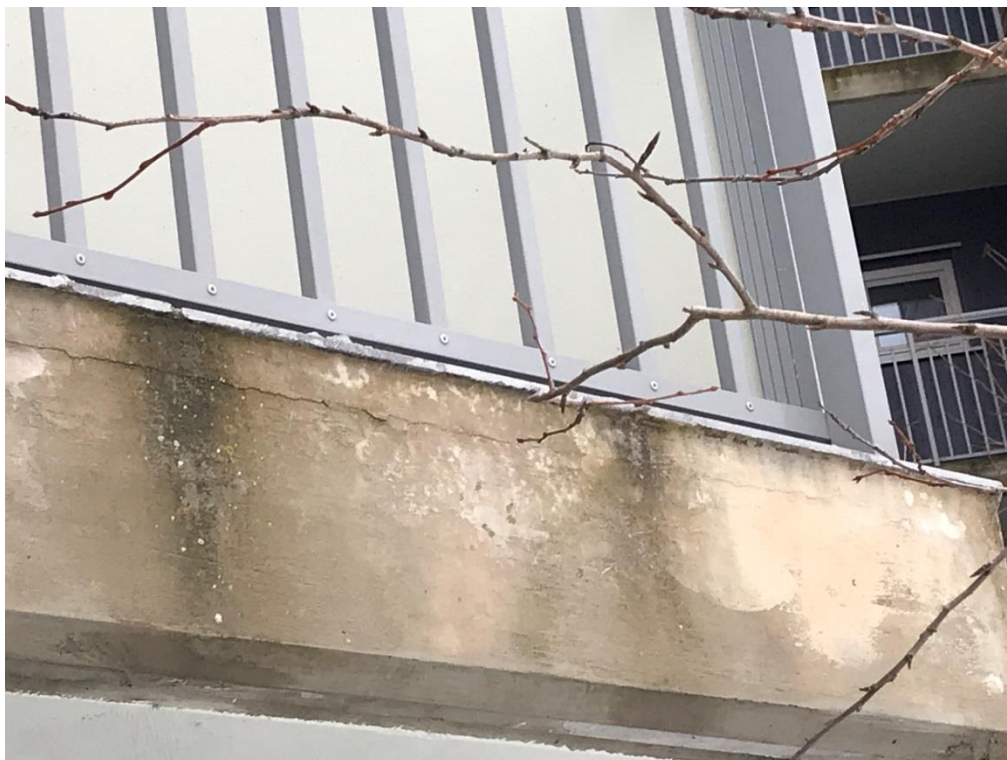
Bilde 2: Bilde under viser litt tykkere påstøp som sannsynlig har løsnet fra dekke som har ført til riss.

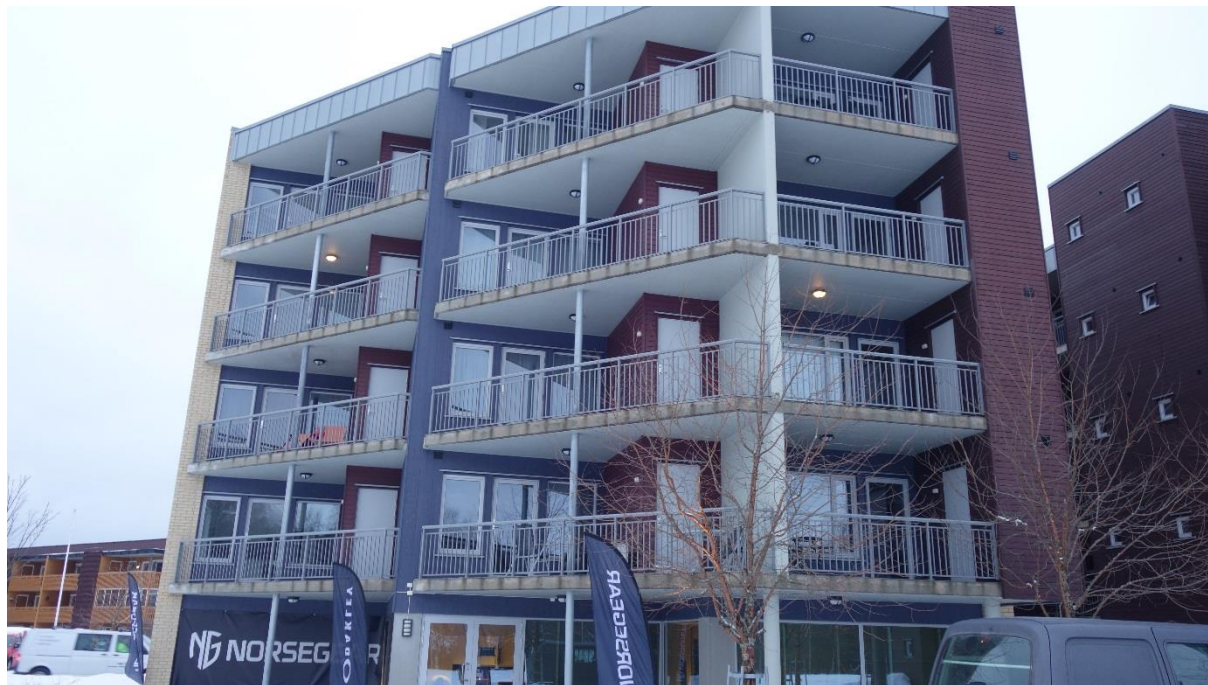
Bilde 3:

Fasade 12 stk leiligheter som det skal skiftes fliser på å males , Bakkeplan har ikke fliser.

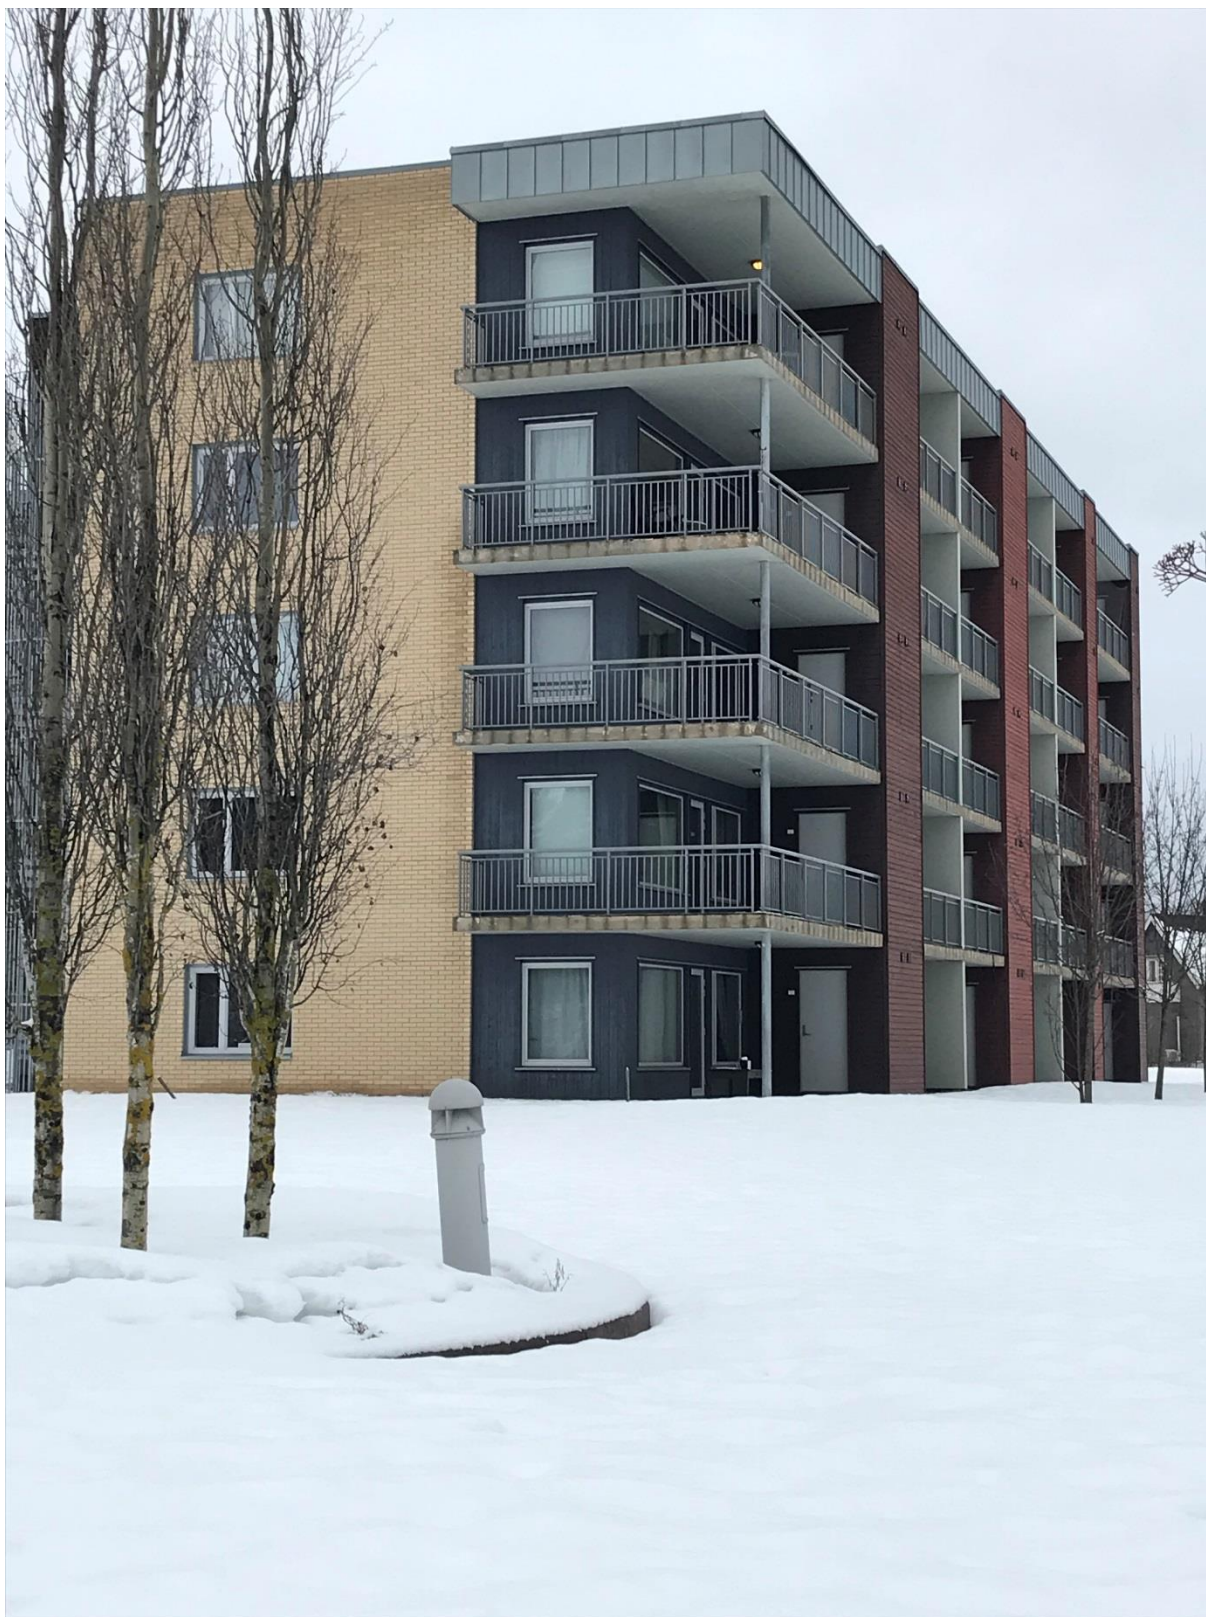
Bilde 5 :

Viser enden av bygget av de 24 leilighetene som skal vedlikeholdes , ønsker beslag i etasjeskille mellom leilighetene på terrassene . Samme farge og stålqualität som toppbeslag.

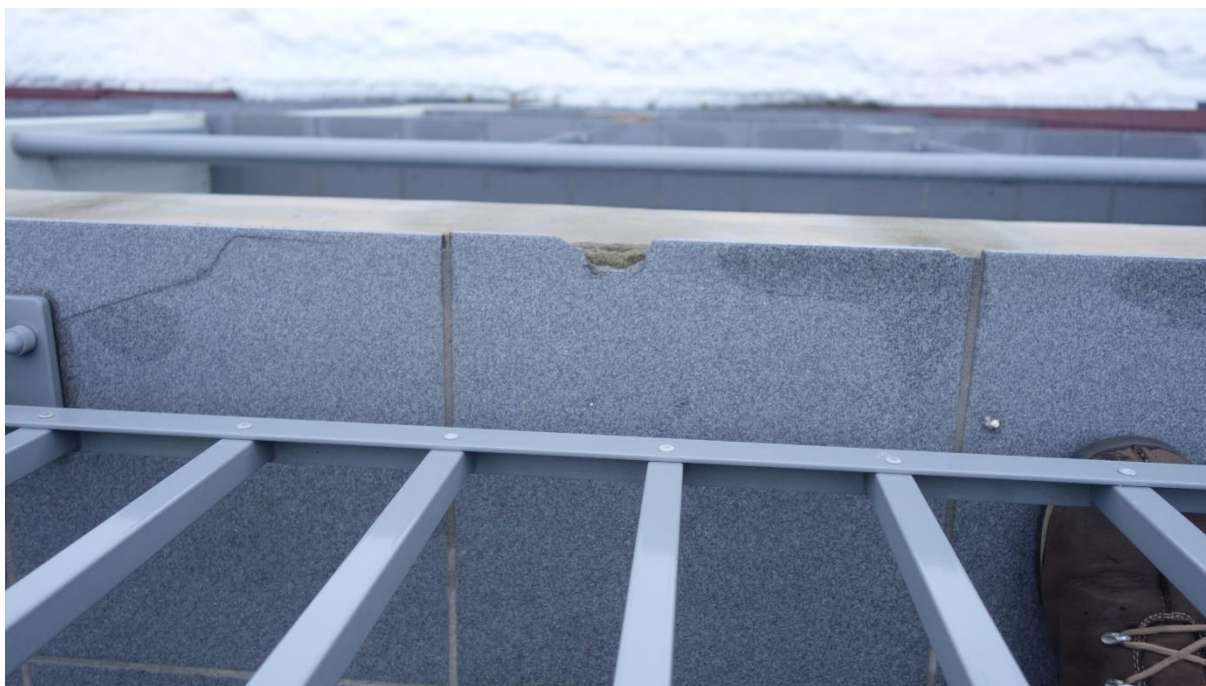
Bilde 6:

Eksempel på løse og sprekte fliser i randsone terrasse

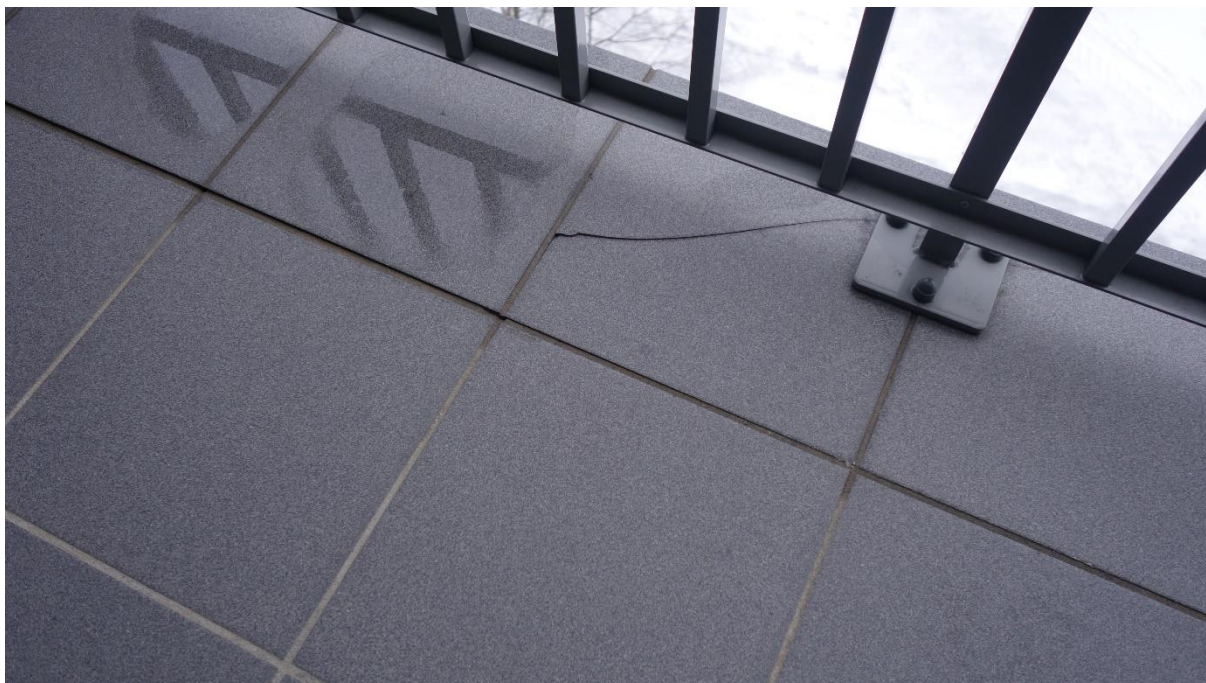
Bilde 7:

Eksempel på at ytterste flisrekke har løsnet og hevet seg over resten av gulvnivået.

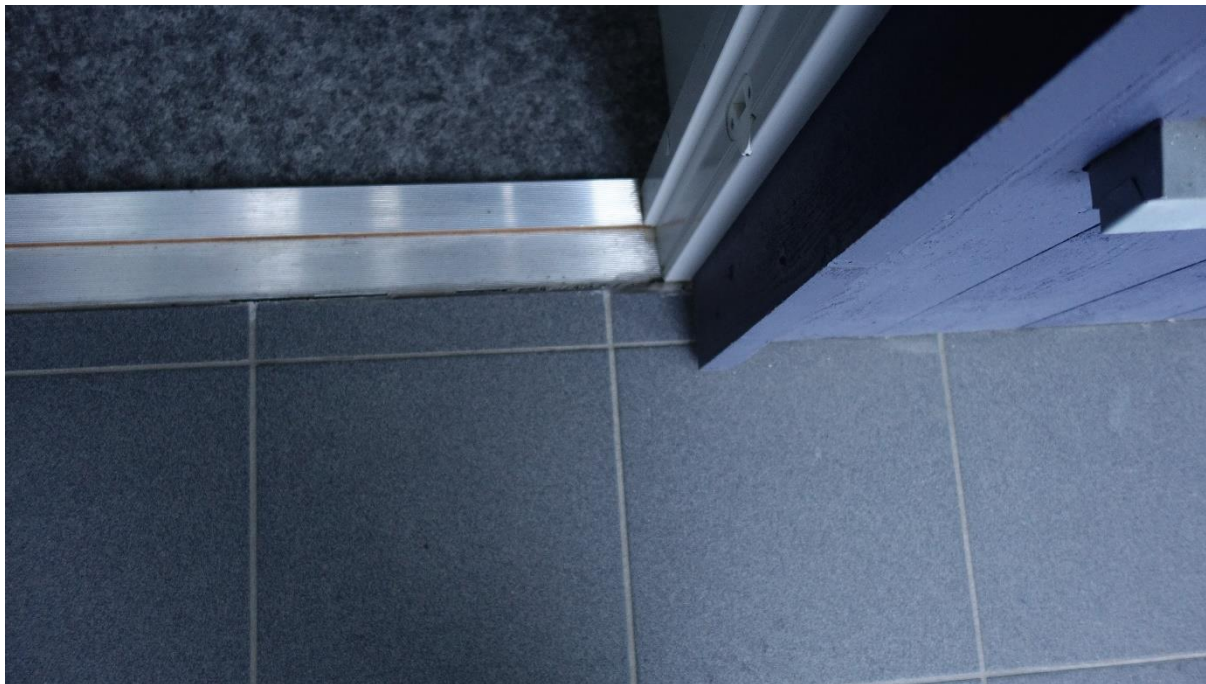
Bilde 8:

Viser fliser med avslutning mot dørterskel

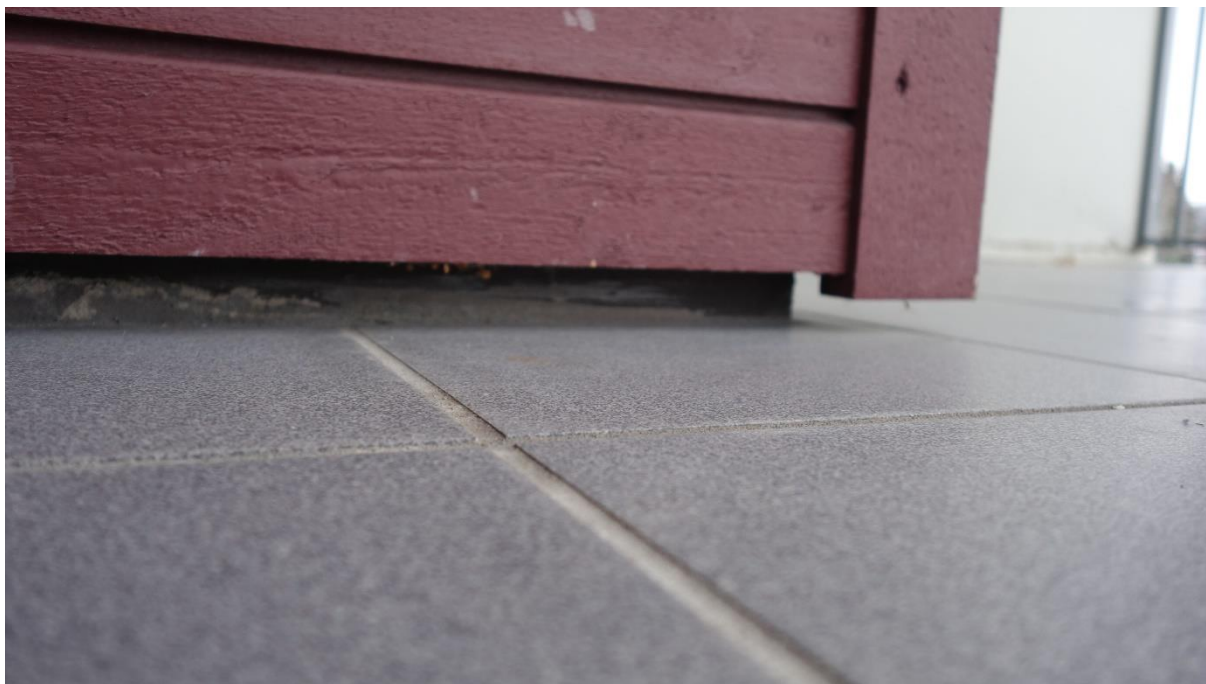
Bilde 9 :

Viser avslutning mot vegg under kledning,

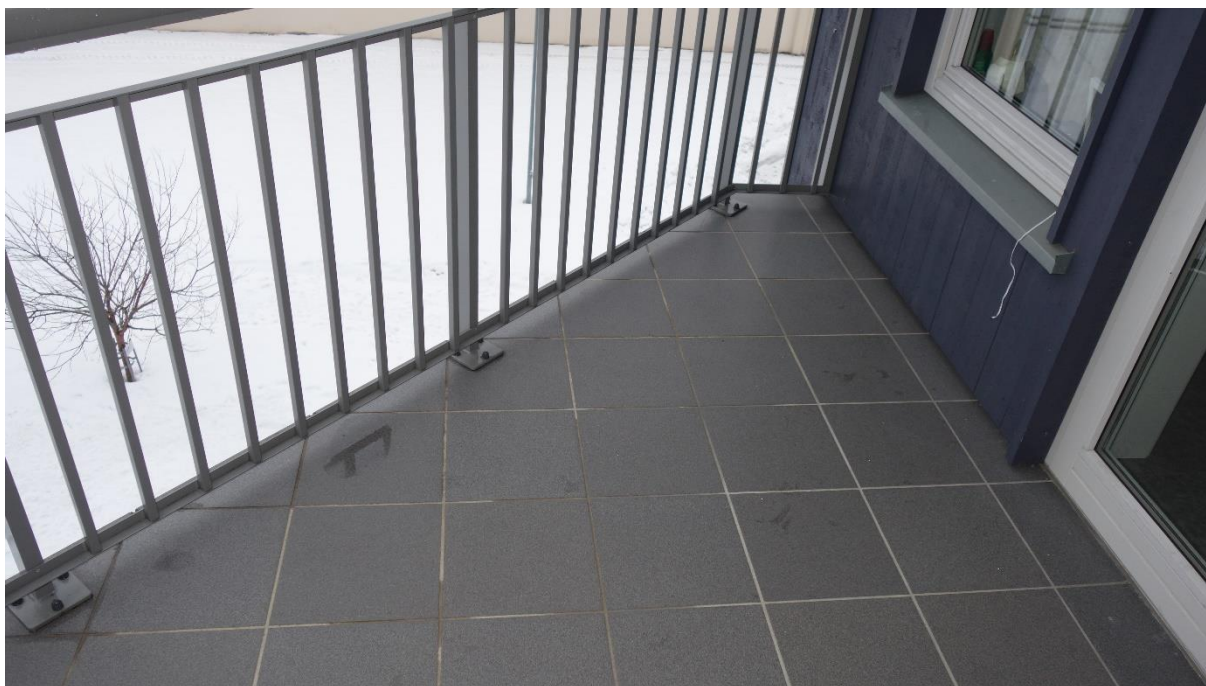
Bilde 10:

Viser endeterrasse med flisgulv der mange fliser har bom og ligger løst

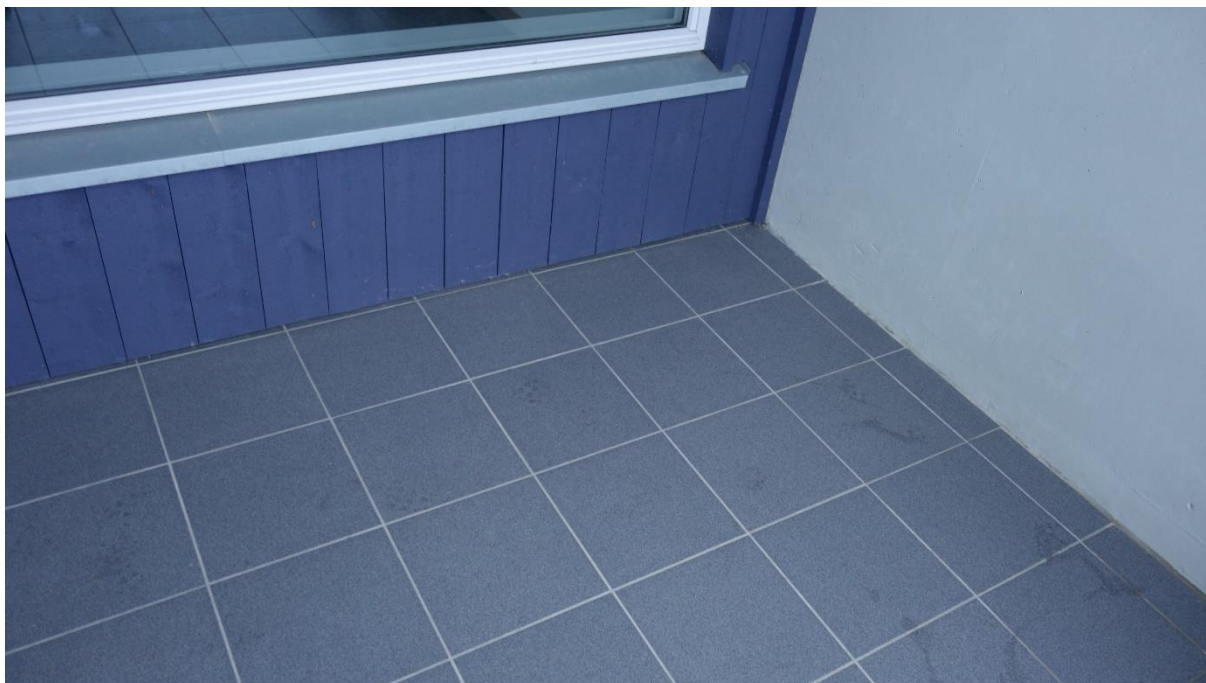
Bilde 11:

Viser fliser med avslutning mot vegg.
