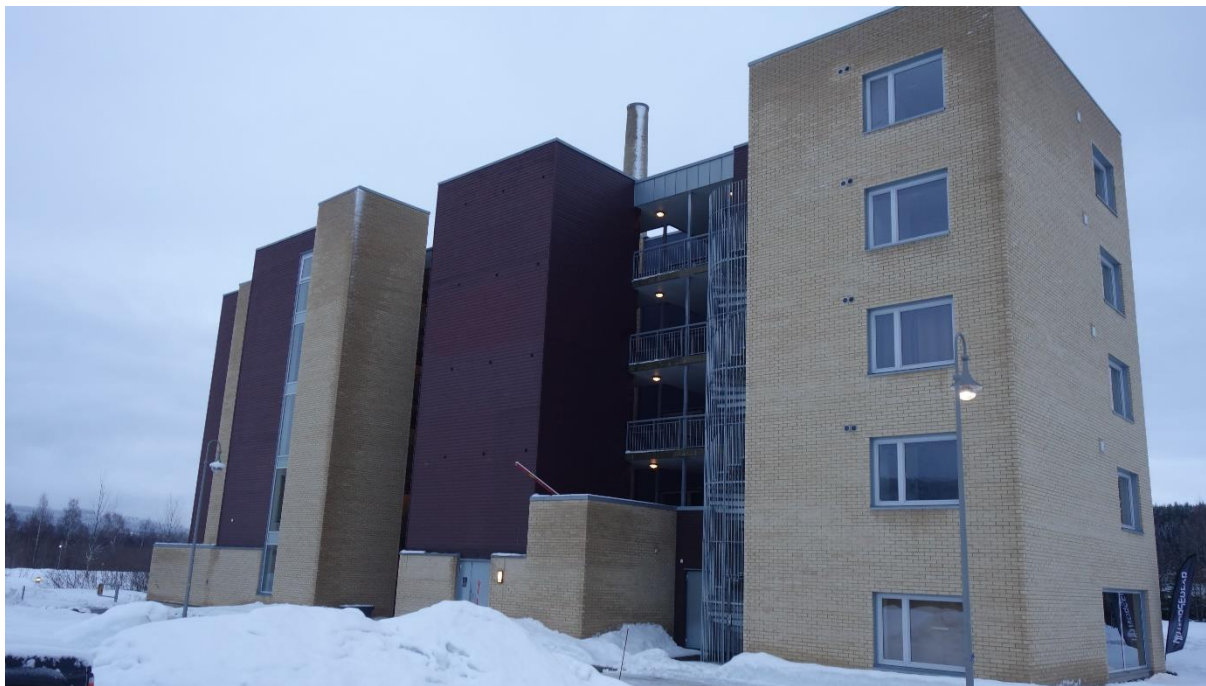
Bilde 1:

Fasade mot Nordøst (Bygg 1 og bygg 2 bakerst)

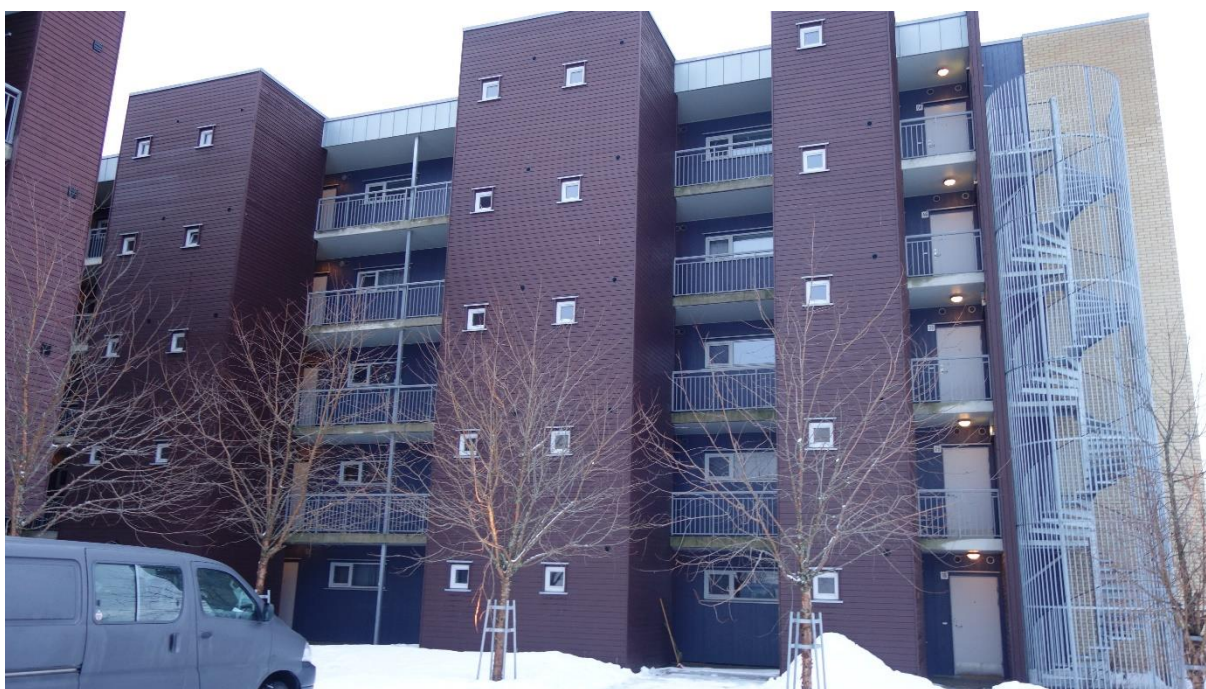
Bilde 2:

Deler av Fasade Nordvest (Bygg 2)

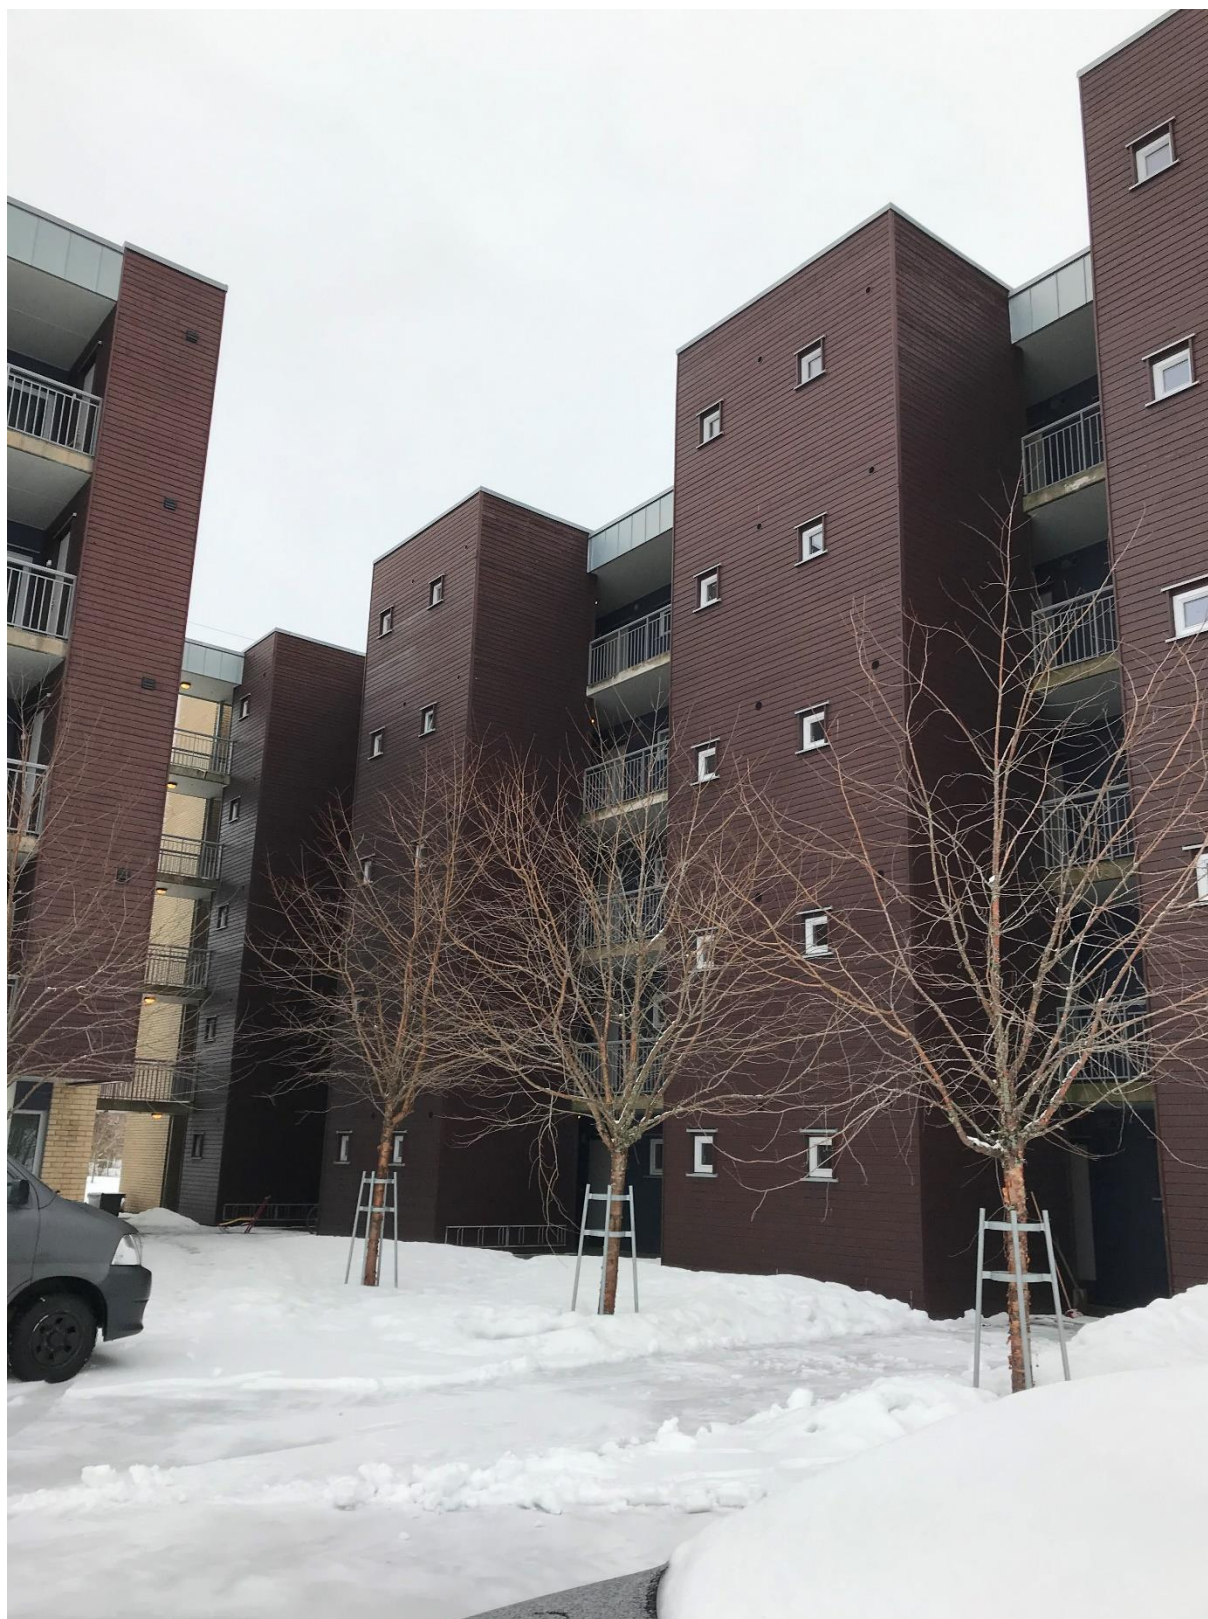
Bilde 3 : Mer av fasade Nordvest (Bygg 2)

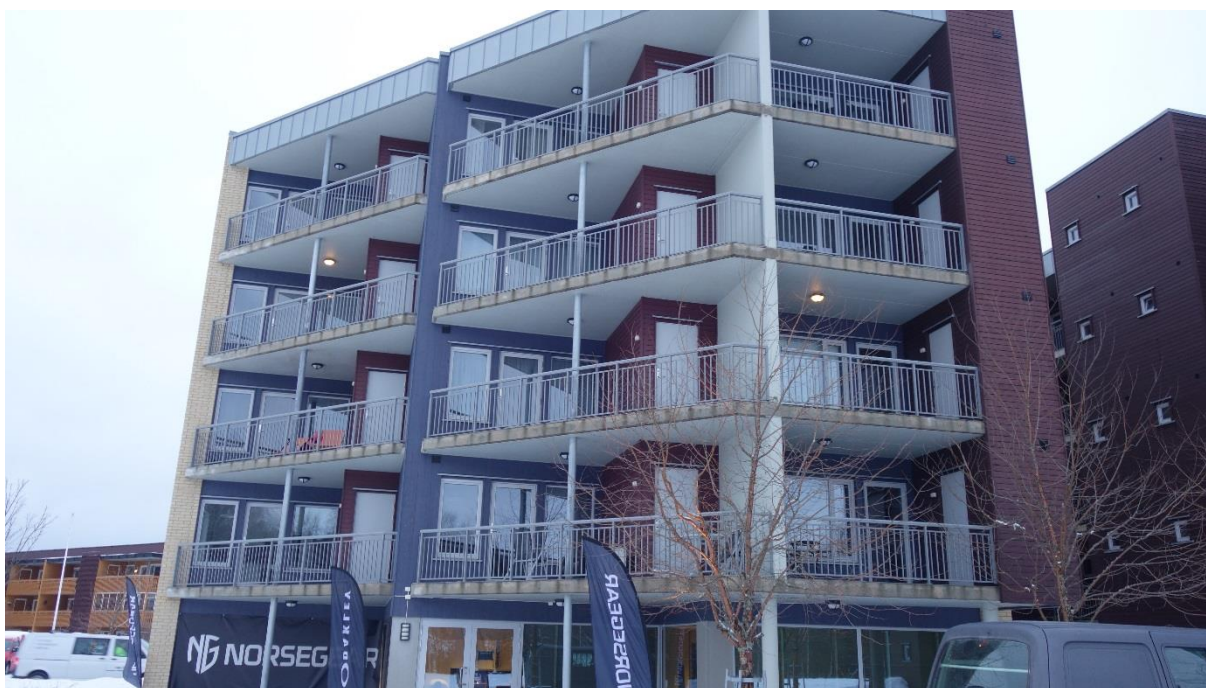
Bilde 4:

Fasade Sydvest del 1 (Bygg 1)

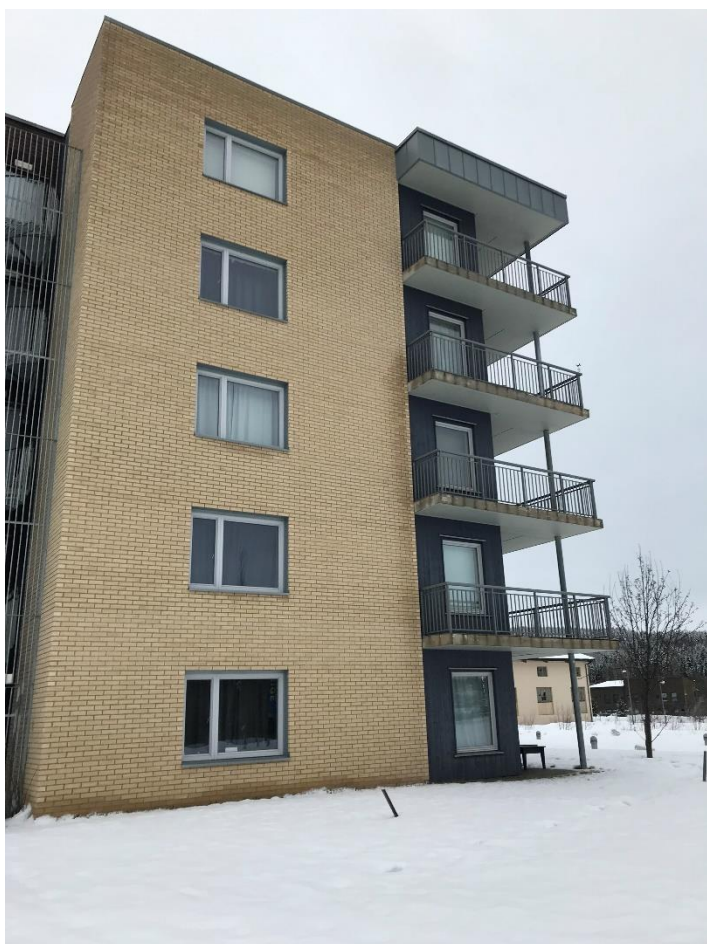
Bilde 4 : Fasade Sydvest del 2 (Bygg 2)

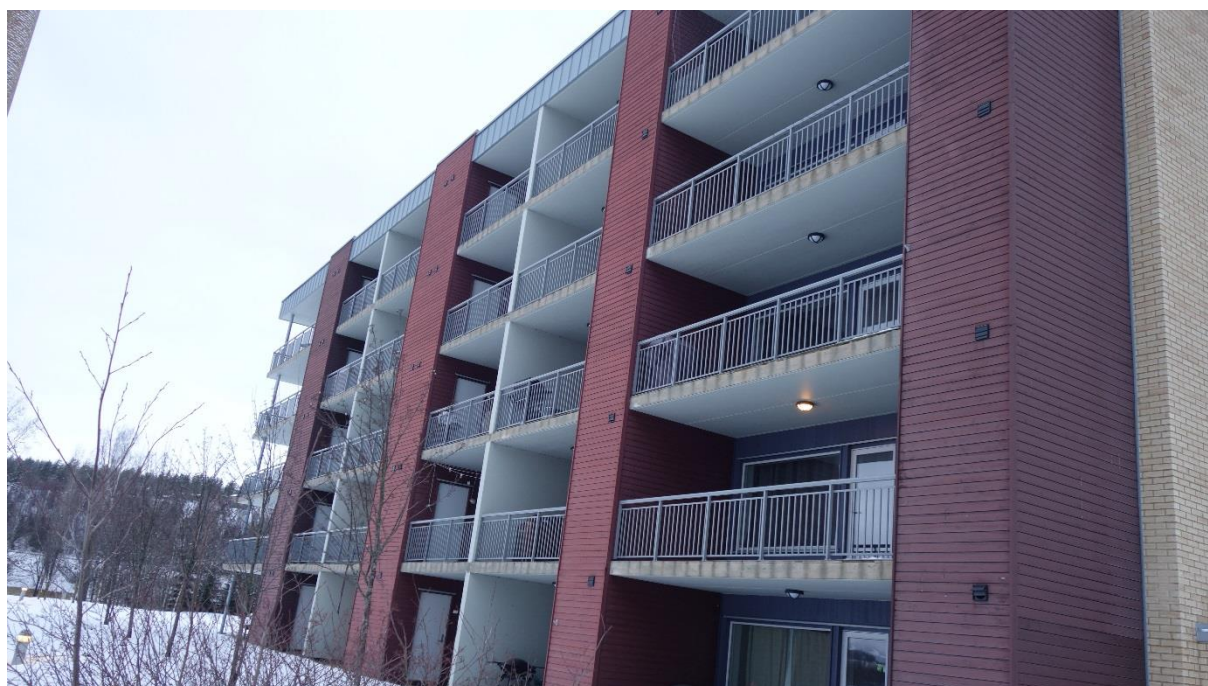
Fasade Sydøst (Bygg 2)

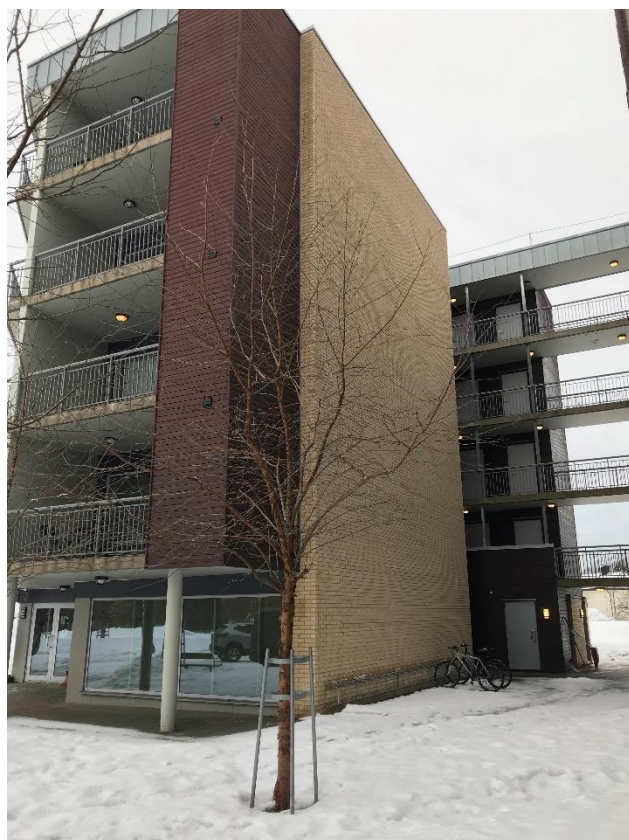
Bilde 5 :

Fasade Sydøst på andre del av bygget (Bygg 1)

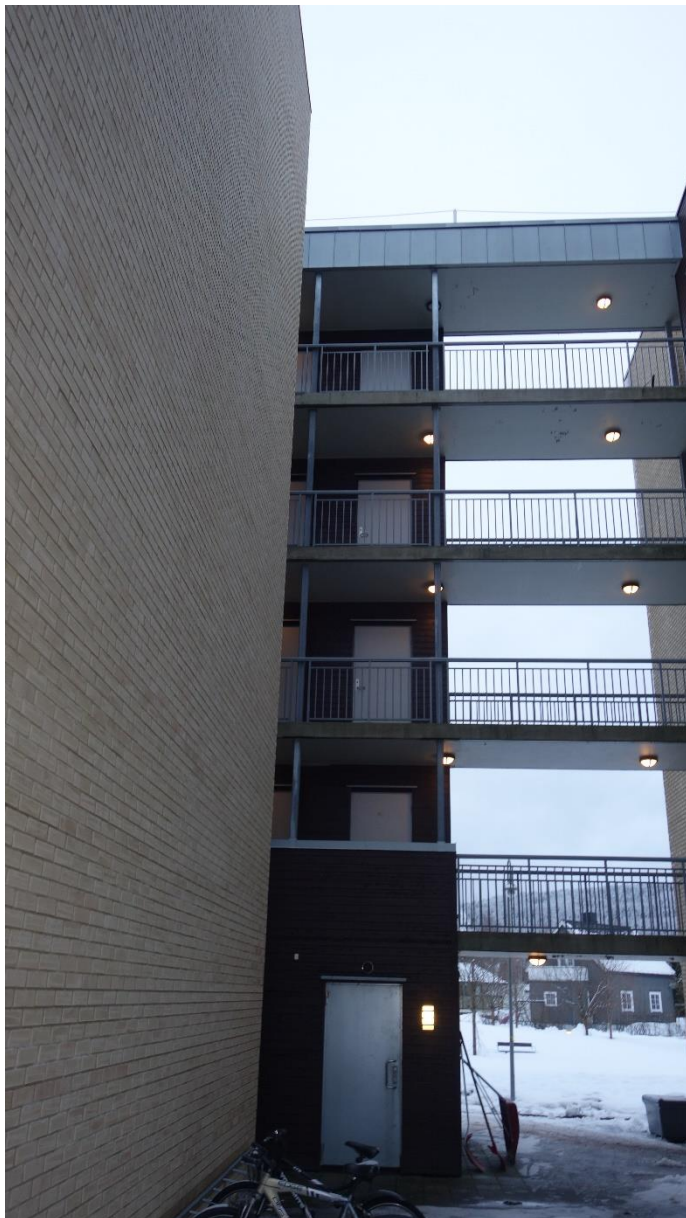
Bilde 6:

Fasade mot Sydvest svalgang mellom bygg 1 og 2 .

Himling i svalgangene her flasser på enkelte steder

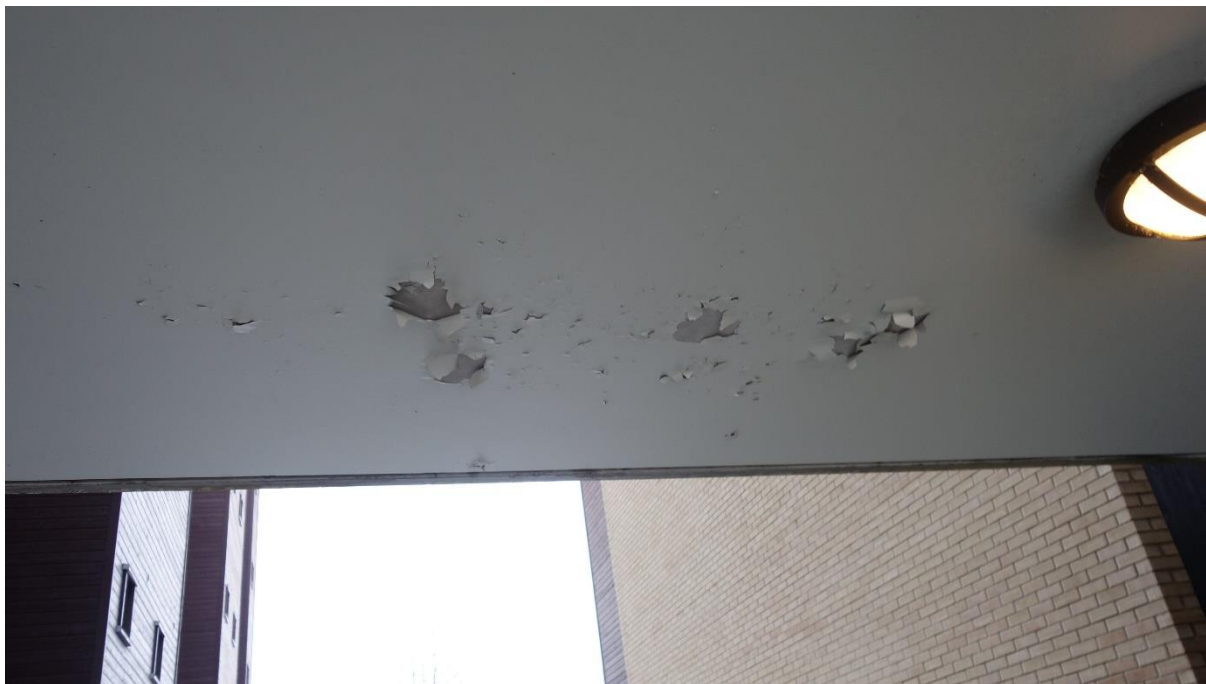
Bilde 7:

Eksempel på flassing av himling svalgang

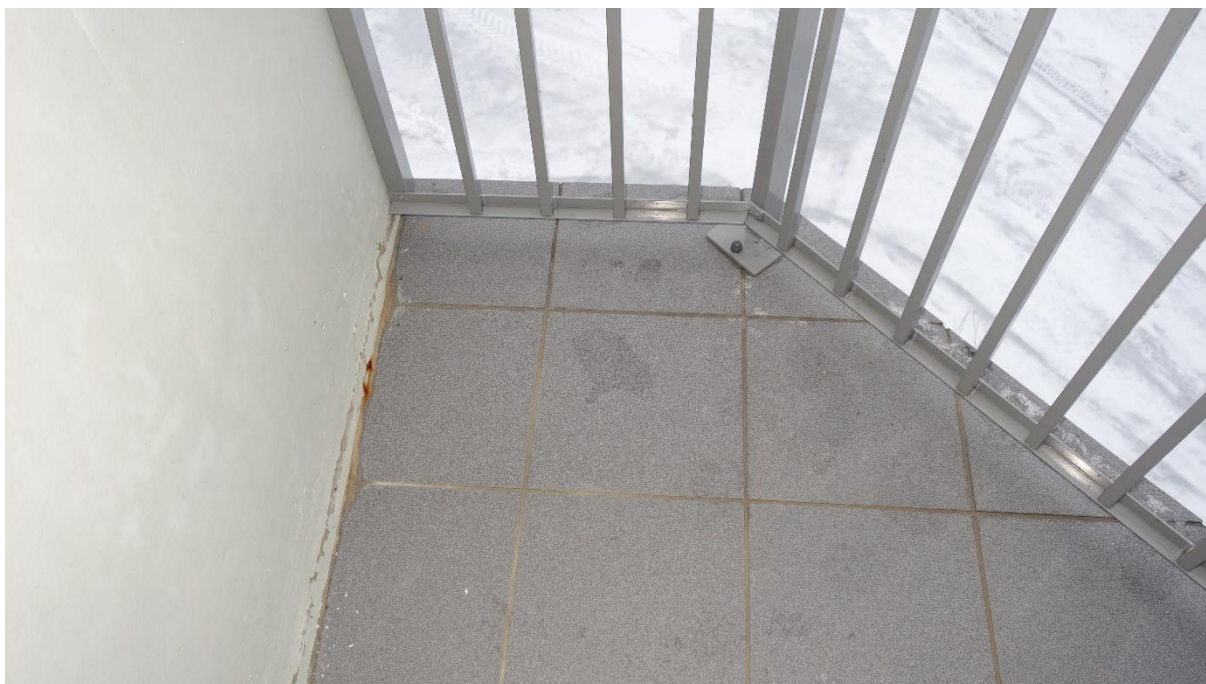
Bilde 8:

Murmaling flasser enkelte steder på leilighetskillevegger.
