# STATPED NORD TROMSØ

## VURDERING AV TAKKONSTRUKSJON

21.08.2019

Vurdering av takkonstruksjon

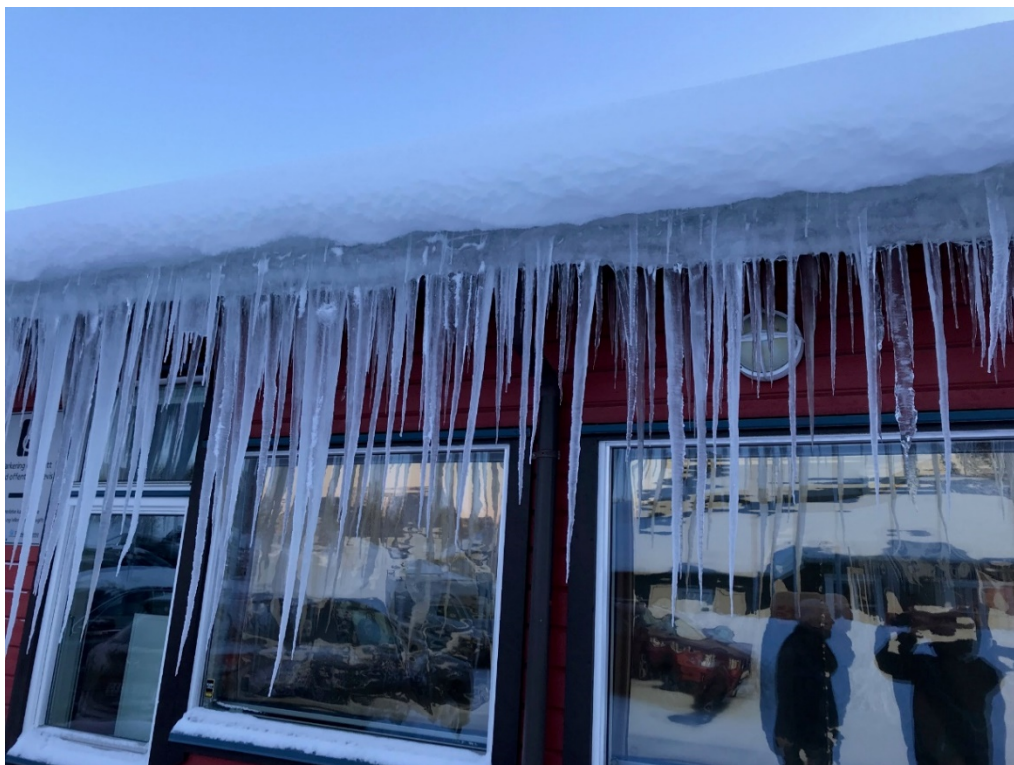
Bygningen har et betydelig problem med istapper/ising fra taket. Istappene skyldes med stor sannsynlighet en kombinasjon av redusert lufting og forhøyet temperatur på loftet som følger av ventilasjonsanlegg. For å unngå ising i fremtiden bør enten ventilasjonsanlegget med tilhørende konstruksjoner fjernes, eller taket/takkonstruksjon må endres. Vi foreslår at det bygges et nytt isolert og luftet tak over eksisterende tak, slik at ventilasjonsrommet og kanalene kommer i halvklimatisert sone.

Fra takutstikket på Statped dannes betydelige istapper vinterstid. Problemet sies å ha vedvart i mange år, men har blitt betydelig verre etter at ventilasjonsanlegg ble montert på loftet for ca 5 år siden. Isingen vurderes å være potensielt personfarlig i tillegg til at isdannelse kan skade bygget. COWI har fått i oppdrag å vurdere hvorfor isingen skjer, og hva som kan gjøres for å bedre på situasjonen.

Figur 1. Bildet viser store problemer med istapper på tak

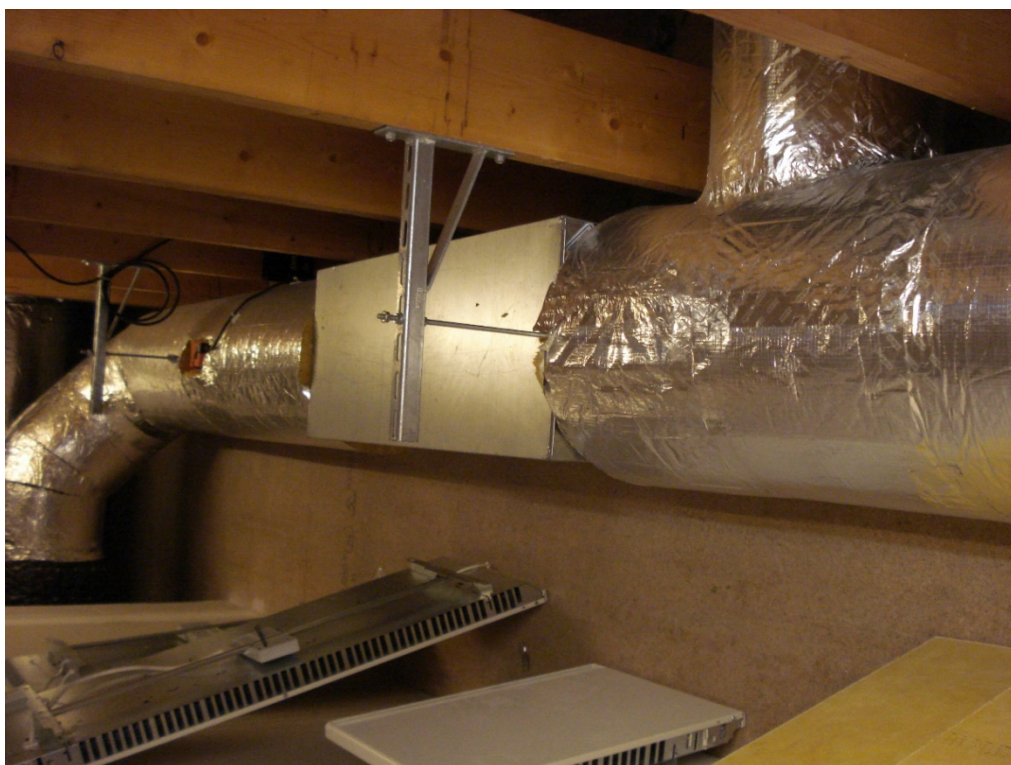
Befaringen fra 2019 viser at etasjeskiller mellom 1.etasje og loft er isolert, men mindre enn dagens standard. Kanaler er i hovedsak isolert, men ikke betydelig. Noe av luftbehandlingsanlegget er uisolert, se Figur 2. Selve ventilasjonsagregatet er plassert inne i et teknisk rom som er bygd etter 2013. Dette rommet er isolert, men ikke betydelig.

Figur 2. Ventilasjonskanaler på loft som gir varmetilskudd

Ventillasjonsaggregatet produserer varme, og rommet rundt ventillasjonsaggregatet er dårlig isolert. I tillegg er det varm luft inne i kanalene, og kanalene er isolert kun i varierende grad, delvis fraværende. I tillegg til varmelekkasjer gjennom isolasjonen i etasjeskilleren har vi altså også varmelekkasjer fra de tekniske anleggene. Når bygningskonstruksjonene på loftet også er utført slik at luftstrømmen blir redusert, har vi en situasjon der kaldloftet utilsiktet har plussgrader i vinterhalvåret. Resultatet blir at snøen på taket smelter fra undersiden.

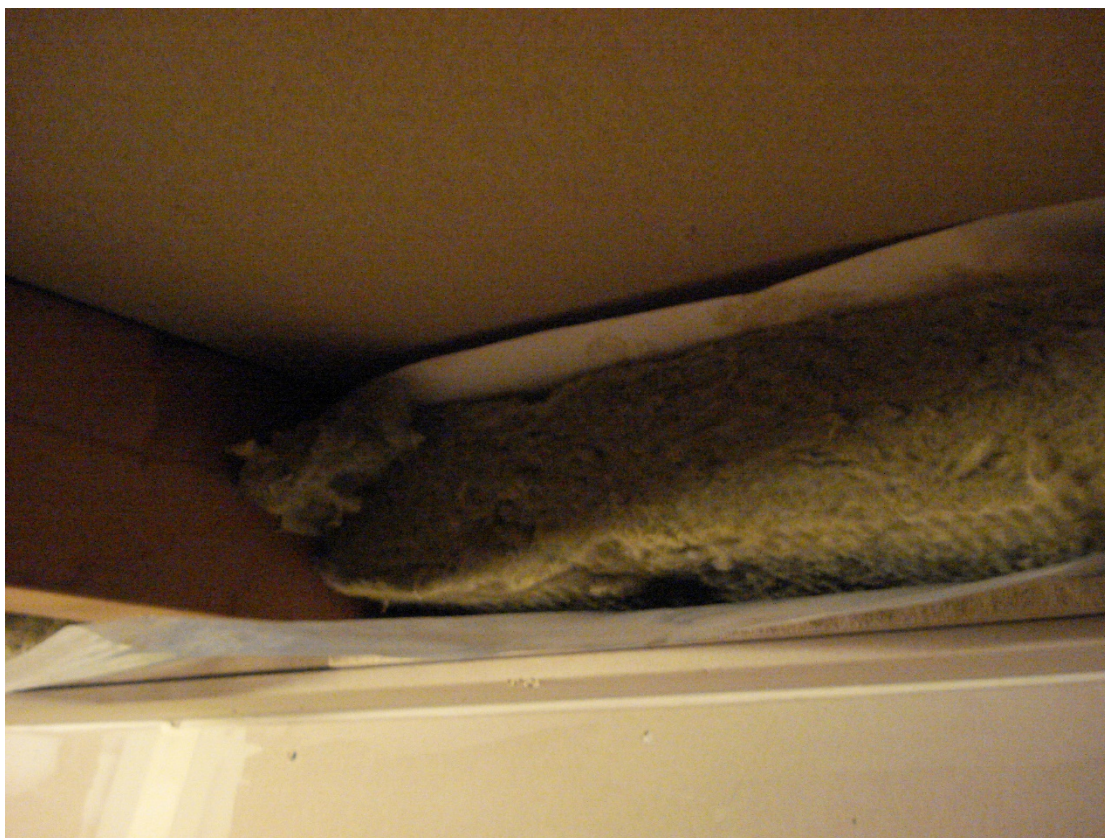
Det tekniske rommet rundt ventilasjonsagregatet er bygget som "rom-i-rommet", men avstand mellom nytt isolert tak og eldre uisolert tak er så liten at luftesjiktet flere steder er begrenset. Noe upresist utført arbeide bedrer ikke situasjonen.

*Figur 3. Isolert tak over teknisk rom på loft. Luftespalte begrenset*

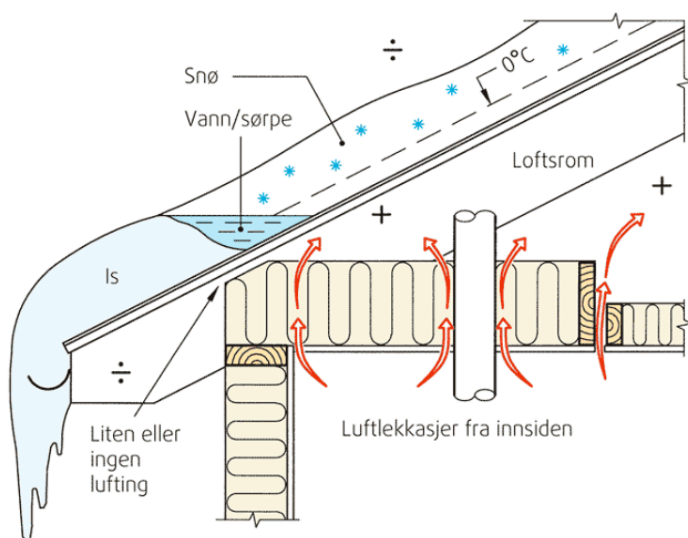
Smeltevannet fra snøsmeltingen følger takfallet til vannet når takutstikket og takrenna. Her vil ikke vannet lenger få varmetilførsel underfra, og ved minusgrader ute vil vannet kunne fryse igjen og bli is, se tegning nedenfor.

Figur 4. Illustrasjon på proleb med ising på tak (BKS 725.117)

Denne isen vil dels fryse på takflaten og danne en is-demning. En slik isdemning kan tilføre utilsiktet mye vekt til takkonstruksjonen.

Noe av vannet vil renne til takrenna, og fryse her. Når takrenna er gjenfrosset vil vannet renne over kanten og bli til istapper. Foruten at vekta og sprengkrafta fra vann som fryser på sikt vil ødelegge takrenna, vil istapper (med eller uten renne) kunne falle ned å skade gjenstander og mennesker som befinner seg under isen.
