Rapporttype  
**Miljøsaneringsbeskrivelse**

Dato  
**2016-11-20**

# FJELLHAGEN BARNEHAGE

## MILJØSANERINGSBESKRIVELSE

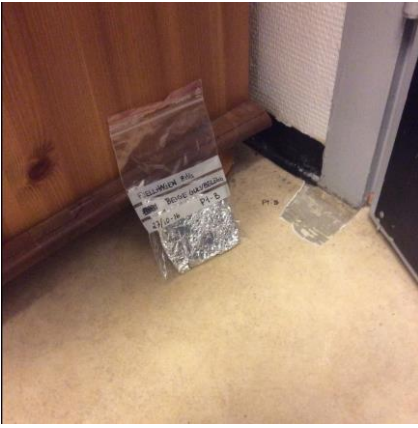
<p>PRØVE: P1B</p> <p>ROM: B127</p> <p>ANALYSEPARAMETER: FTALATER</p> <p>MATERIALTYPE: P1B, beige marmorert gulvbelegg</p> <p>KOMMENTAR: Prøven ble også analysert for PCB.</p> <p>RESULTAT: Ikke påvist asbest.</p>

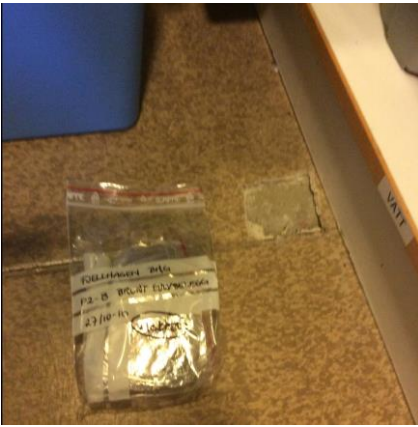
<p>PRØVE: P2B</p> <p>ROM: B110</p> <p>ANALYSEPARAMETER: ASBEST</p> <p>MATERIALTYPE: P2B brunt belegg</p> <p>KOMMENTAR: Prøven ble også analysert for PCB. Registrert på gulv på rom A117, B110, B108 og B117.</p> <p>RESULTAT:</p> <p><b>Krysotilasbest påvist !</b></p>

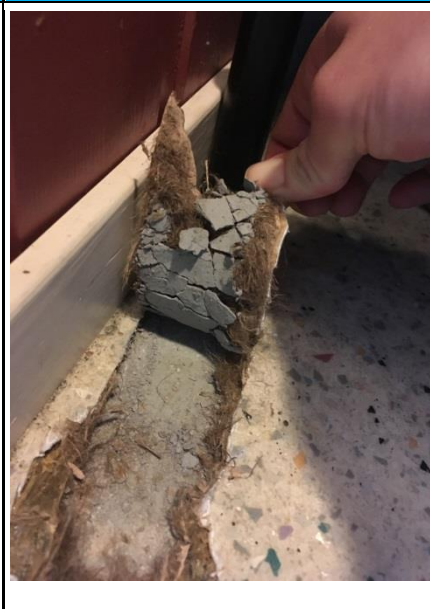
<p>PRØVE: P4A</p> <p>ROM: A105</p> <p>ANALYSEPARAMETER: ASBEST</p> <p>MATERIALTYPE: P4A påstøp under linoleum</p> <p>KOMMENTAR: Prøven ble også analysert for PCB og tungmetaller.</p> <p>RESULTAT: Ikke påvist asbest.</p>

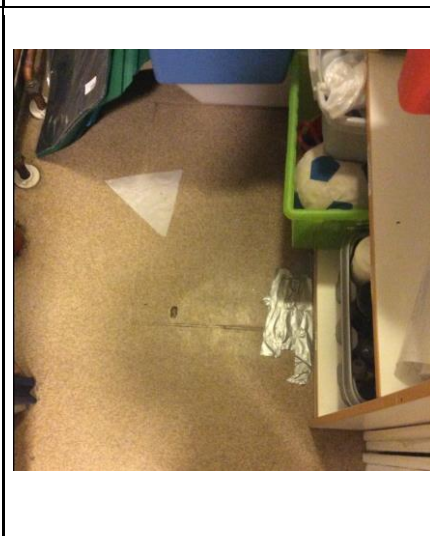
<p>PRØVE: P5B</p> <p>ROM: B110</p> <p>ANALYSEPARAMETER: ASBEST</p> <p>MATERIALTYPE: P5B påstøp</p> <p>KOMMENTAR: Prøven ble også analysert for PCB og tungmetaller.</p> <p>RESULTAT: Ikke påvist asbest.</p>

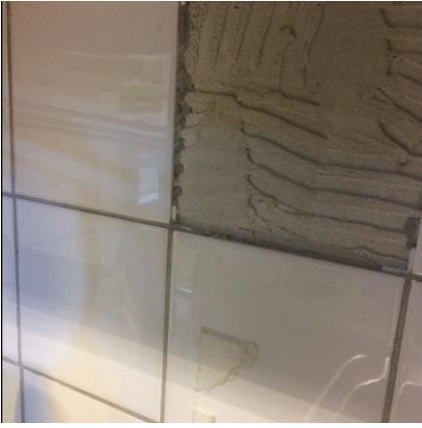
<p>PRØVE: P6A</p> <p>ROM: A135</p> <p>ANALYSEPARAMETER: Asbest</p> <p>MATERIALTYPE: P6A fuge mellom flis</p> <p>KOMMENTAR: Prøven ble også analysert for PCB og tungmetaller.</p> <p>RESULTAT: Ikke påvist asbest.</p>

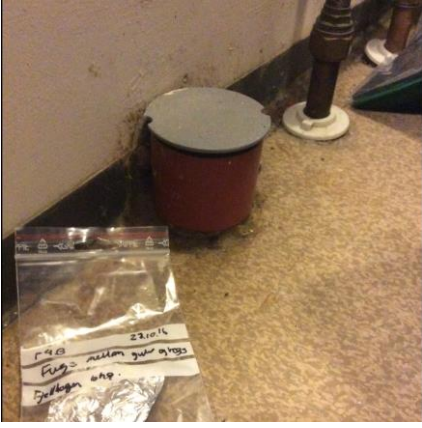
<p>PRØVE: P4B</p> <p>ROM: B110</p> <p>ANALYSEPARAMETER: Asbest.</p> <p>MATERIALTYPE: P4B fuge mellom gulv og vegg</p> <p>KOMMENTAR: Prøven ble også analysert for PCB.</p> <p>RESULTAT: Ikke påvist asbest.</p>

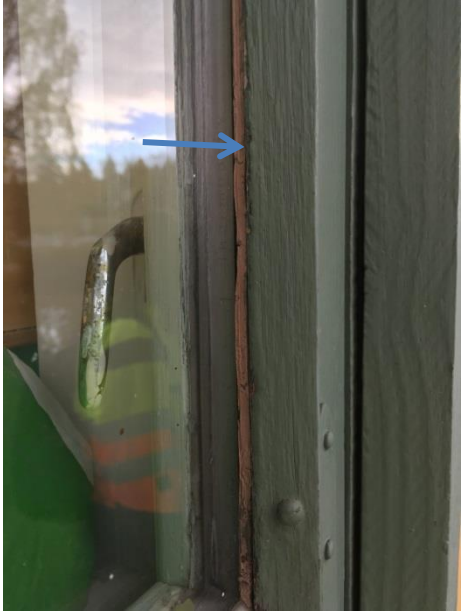
<p>PLASSERING: A118 og A128</p> <p>MATERIALTYPE: Isolerglassrute merket Glaverbel Isolant Thermopane</p> <p>VERDI: 2 stk</p> <p>KOMMENTAR: Vinduskitt er klassifisert som asbestholdig. Vinduene har blyholdig avstandslist.</p> <p style="text-align: center;">!</p>

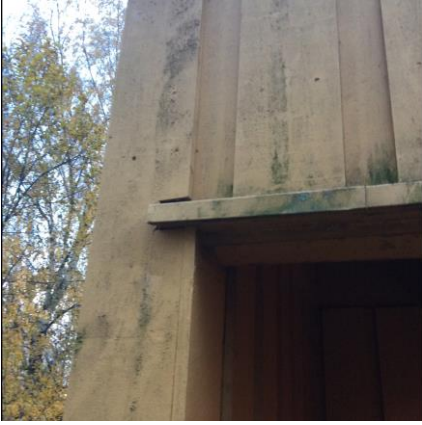
<p>PRØVE: P7B</p> <p>ROM: fasade</p> <p>ANALYSEPARAMETER: PCB</p> <p>MATERIALTYPE: Maling på treverk</p> <p>KOMMENTAR: Gul maling. Prøven representerer maling på fasade på bygg A og B.</p> <p>Prøven ble også analysert for tungmetaller.</p> <p>RESULTAT: Ikke detekterbare konsentrasjoner av PCB<sub>7</sub>.</p>

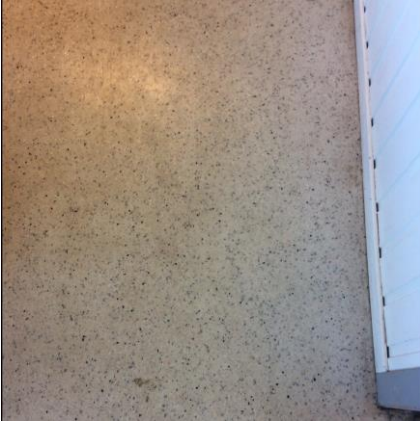
<p>PRØVE: P1A</p> <p>ROM: A105</p> <p>ANALYSEPARAMETER: PCB</p> <p>MATERIALTYPE: P1A hvitprikkete vinyl</p> <p>KOMMENTAR: Prøven ble også analysert for asbest.</p> <p>RESULTAT: <b>PCB-total:</b> <b>0,425 mg/kg</b></p>

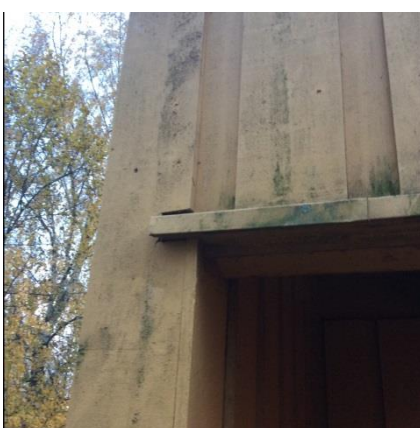
<p>PRØVE: P7B</p> <p>ROM: fasade</p> <p>ANALYSEPARAMETER: TUNGMETALLER</p> <p>MATERIALTYPE: P6B puss og maling fasade</p> <p>KOMMENTAR: Prøven ble også analysert for PCB.</p> <p>RESULTAT:</p> <p><b>Bly (Pb): 135 mg/kg</b></p> <p><b>Sink (Zn): 703 mg/kg</b></p>

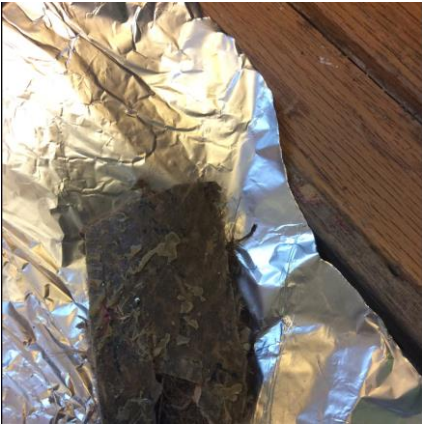
<p>PRØVE: P3A</p> <p>ROM: A105</p> <p>ANALYSEPARAMETER: TUNGMETALLER</p> <p>MATERIALTYPE: P3A brun linoleum</p> <p>KOMMENTAR: Prøven ble også analysert for PCB.</p> <p>RESULTAT:</p> <p><b>Bly (Pb): 1410 mg/kg</b></p>

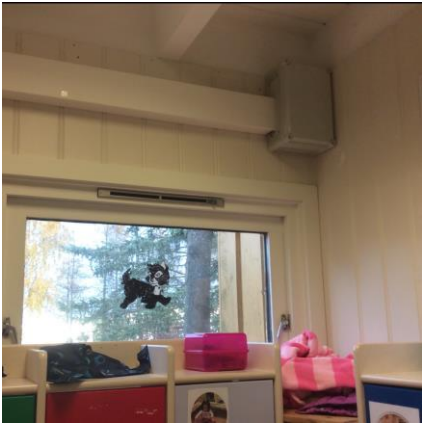
<p>PLASSERING: B114</p> <p>MATERIALTYPE: Batteri</p> <p>VERDI: 1 stk</p>

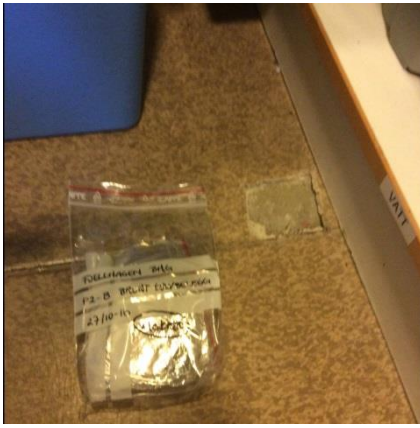
PRØVE: P2B  ROM: B110  ANALYSEPARAMETER: PCB  MATERIALTYPE: P2B brunt belegg  KOMMENTAR: Prøven inneholder asbest  RESULTAT: Ikke detekterbare konsentrasjoner av PCB <sub>7</sub> .

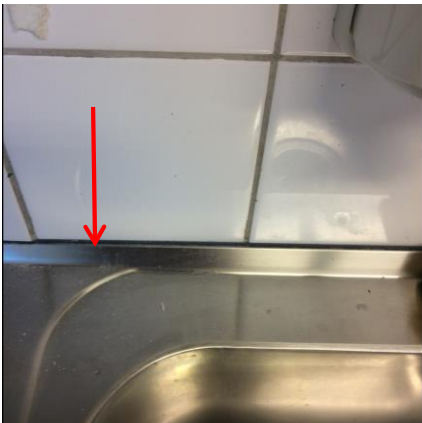
<p>PLASSERING: A135</p> <p>MATERIALTYPE: Fuge</p> <p>VERDI: 5 løpemeater</p> <p>KOMMENTAR: Mellom benkeplate og flis</p>

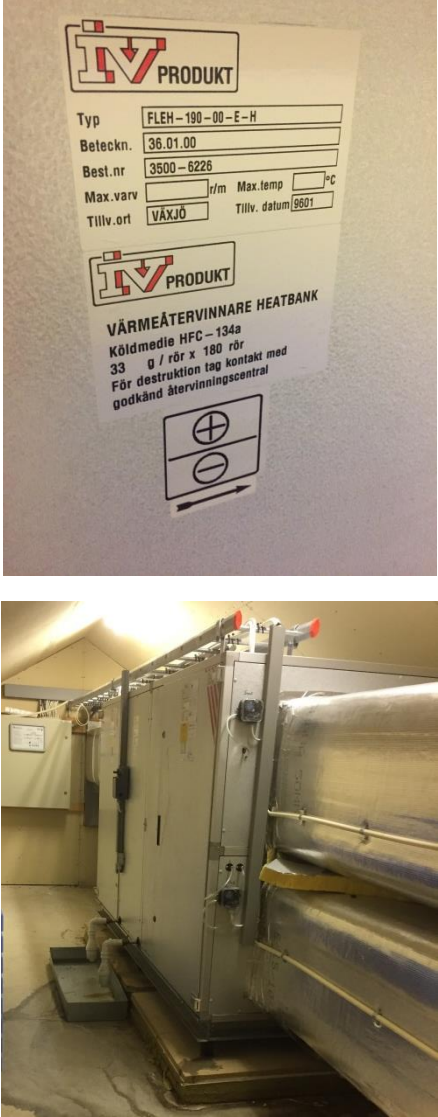
<p>PLASSERING: Loft bygg A</p> <p>MATERIALTYPE: Ventilasjonsaggregat</p> <p>VERDI: 1 stk</p> <p>KOMMENTAR: Behandles som inneholdende ozonødeleggende stoffer</p>

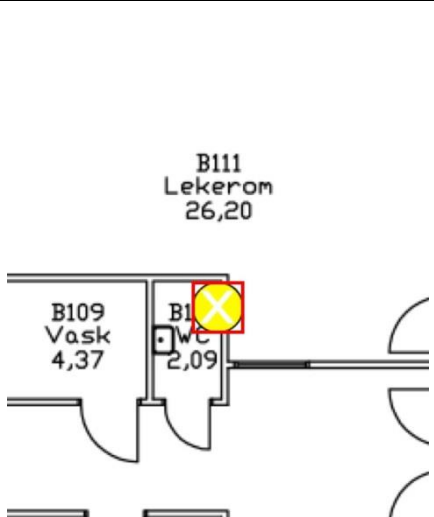
<p>PRØVE: P4B</p> <p>ROM: B110</p> <p>ANALYSEPARAMETER: Olje</p> <p>MATERIALTYPE: P4B fuge mellom gulv og vegg</p> <p>KOMMENTAR: Prøven ble også analysert for asbest og PCB.</p> <p>RESULTAT: Prøven ble ikke analysert for THC grunnet lite prøvemateriale. Klassifisert som farlig avfall med THC.</p>

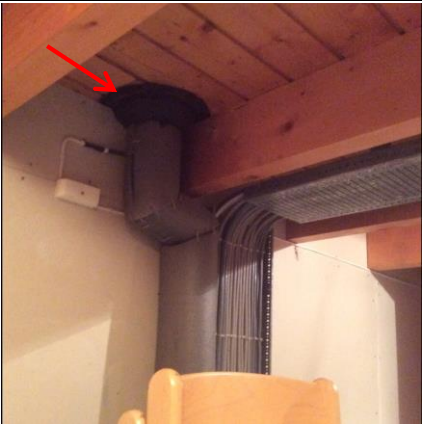
<p>PLASSERING: B119</p> <p>MATERIALTYPE: Fuge</p> <p>VERDI: 1 stk</p> <p>KOMMENTAR: Rundt tetting tak. Klassifisert som farlig avfall med THC.</p>

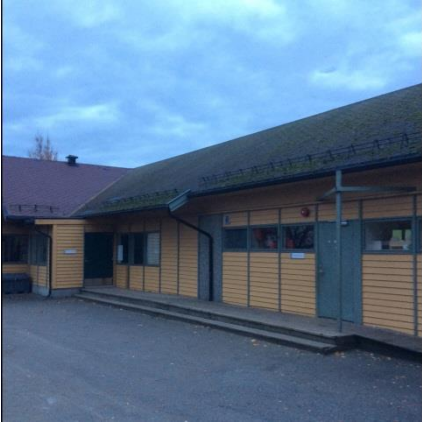
<p>PLASSERING: fasade bygg A</p> <p>MATERIALTYPE: Takpapp</p> <p>VERDI: -</p> <p>KOMMENTAR: Hele taket. Noe rødt</p>

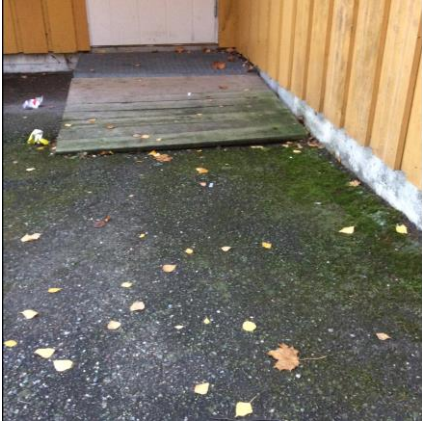
<p>PLASSERING: fasade bygg B</p> <p>MATERIALTYPE: CCA</p> <p>VERDI: 1.3 m<sup>2</sup></p> <p>KOMMENTAR: Inngang nord</p>
