BERGEN KOMMUNE
BYRÅDSAVDELING FOR FINANS,
EIENDOM OG EIERSKAP

Tilstandsrapport

LAKSEVÅG BARNEHAGE

Sverre Hjetlands vei 17

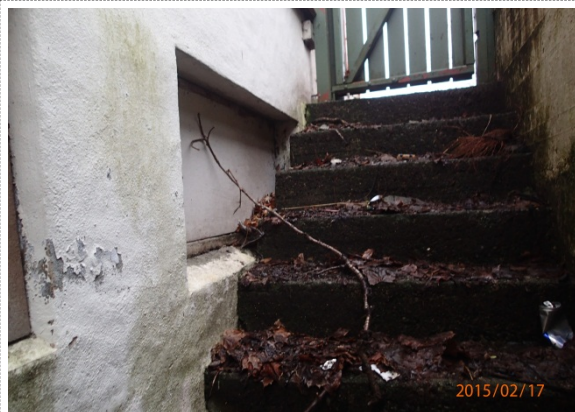
Grunnmur stort sett synlig kun fra byggets fasade mot vest. En del avskalling av maling på utside. Mye fuktighet som trenger inn på innside. Rom i kjeller har spor etter mye fuktighet på innside grunnmur. Tydelig saltutslag på grunnmur innvendig i kjellerrom. Skadet vindu inn mot kjeller er platet igjen. Dette fører til lekkasjeprosblematikk gjennom grunnmur. Trapp som er anlagt mot grunnmur er fylt opp med løv etc. fører til mye vannansamling som trekker inn i grunnmur.

TG2 – basert på fukt i grunnmur

Bilde nr. 210.01 Grunn og fundamenter
Grunnmur stort sett synlig kun fra byggets fasade mot vest. En del avskalling av maling på utside. Mye fuktighet som trenger inn på innsiden

Eksisterende vindusåpninger anbefales å mure igjen. Åpninger pusses og hele muren i dette område må påføres ett tettesjikt utvendig. I overgang betongtrapp / grunnmur anbefales det å reife inn spor og fuge igjen for å hindre fuktgjennomtrenging lokalt ved trapp. Rom i kjeller må ryddes og sørges for utlufting og opptørking.

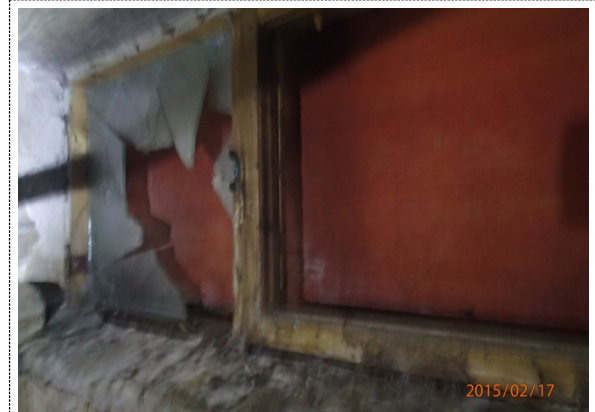
Bilde nr. 210.02 Grunn og fundamenter
Innside grunnmur. Rom i kjeller. Spor etter mye fuktighet innside grunnmur.

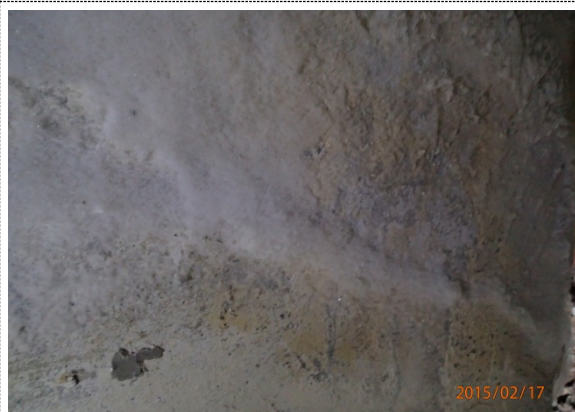
Bilde nr. 210.03 Grunn og fundamenter
Tydelig saltutslag på grunnmur.

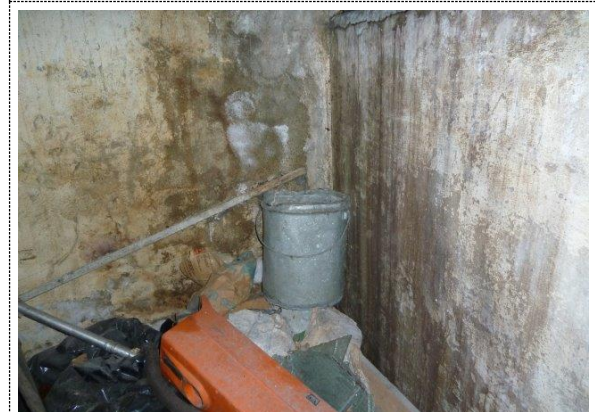
Bilde nr. 210.04 Grunn og fundamenter
Tydelig tegn på fuktighet på grunnmur.

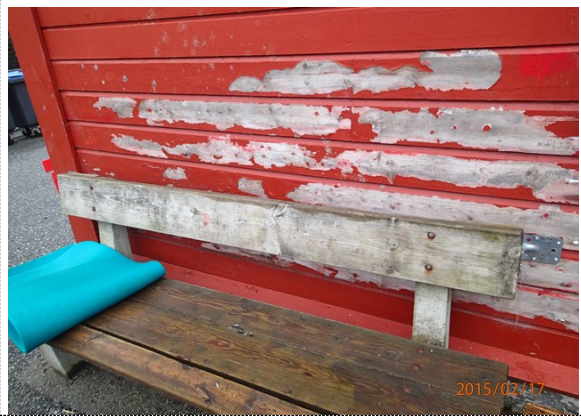
TG2 – basert på råteskade, endt levetid og behov for etterisolering.

Bilde nr. 230.01 Yttervegger
Yttervegger består av dobbel falset liggende kledning. Vegger er malingsslitt. En del råteskadet kledning. Yttervegger med 4` bærende stender.

Utskifting av kledning grunnet slitasje, råteskader og alder. Utlekking / GUX vindtetting inkl. duk. Etterisolering av yttervegg til 300 mm isolasjon. Ny kledning.

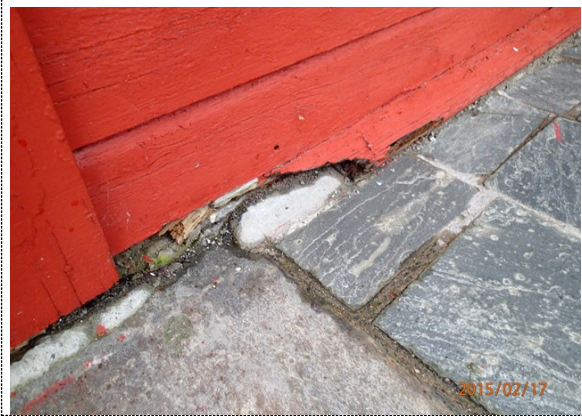
Bilde nr. 230.02 Yttervegger
Noe råteskadet kledning. Generelt er yttervegger preget av alder og slitasje.

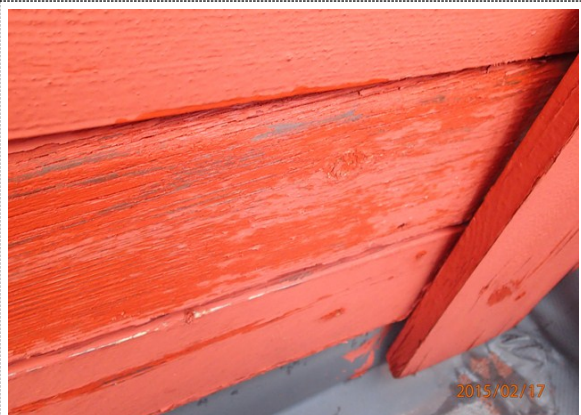
Bilde nr. 230.03 Yttervegger
Tydelig slitasje på yttervegg.

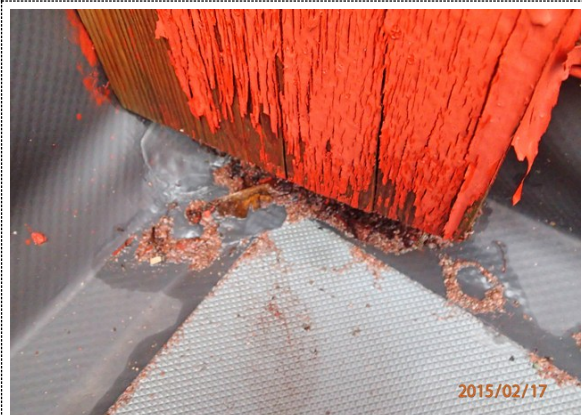
Bilde nr. 230.04 Yttervegger
Råteskade på hjørnekjøl.

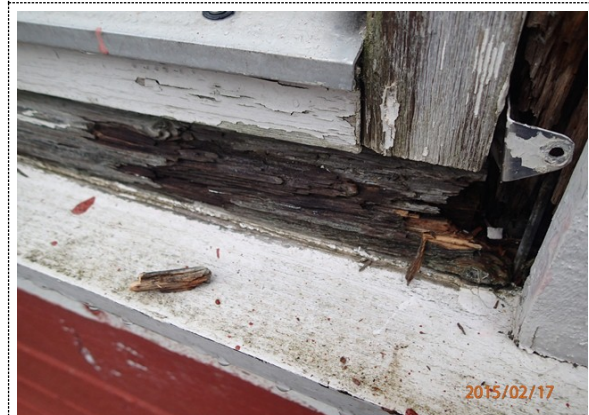
TG3 – basert på råteskade, endt levetid.

Bilde nr. 234.04 Utvendige vinduer og dører
Råteskadet vindu. Noen av gamle vinduskarmen har fått innsatt nytt glass.

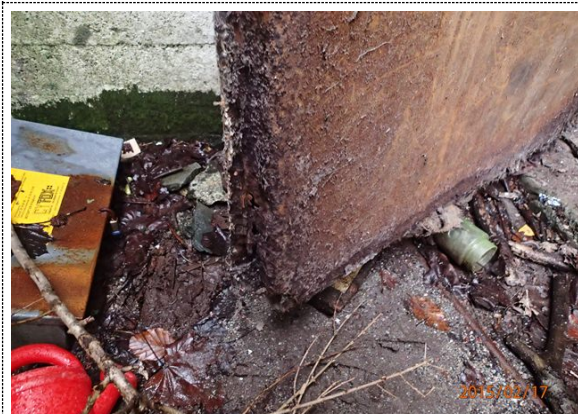
Bilde nr. 234.05 Utvendige vinduer og dører
Ytterdør inn til kjeller. Ståldør rustet og sterkt nedslitt.

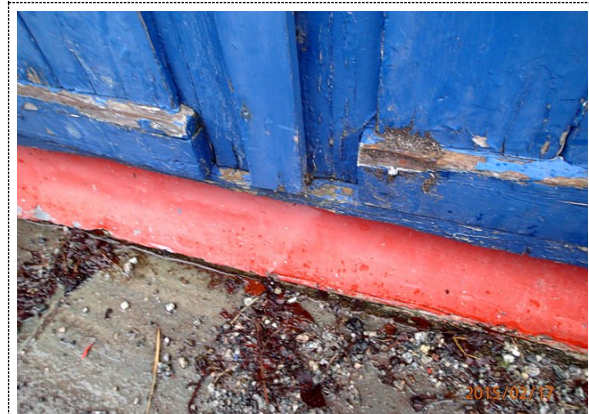
Bilde nr. 234.06 Utvendige vinduer og dører
Slitasje på ytterdør.

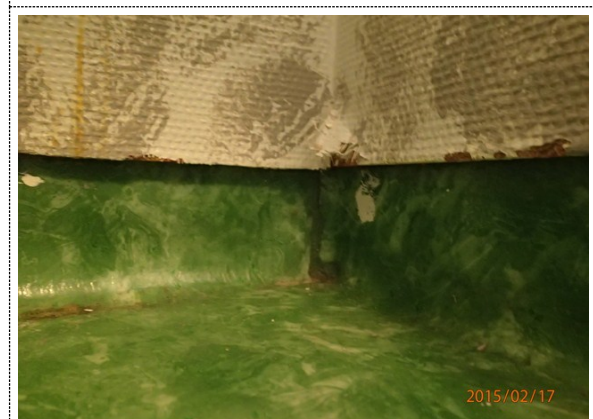
Bilde nr. 240.04 Innervegger
Slitasje og småskader på overflater på
innervegger på bad.

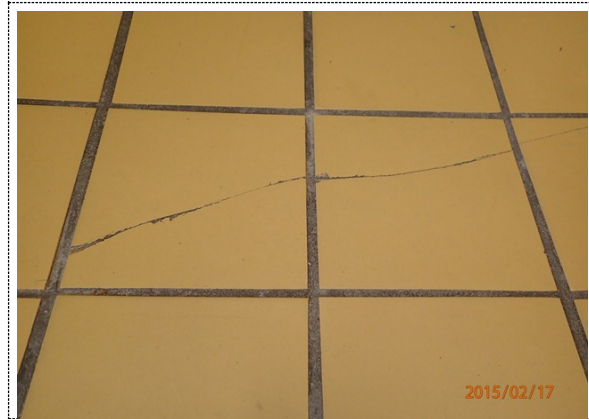
TG2 – basert på skader og endt levetid.

Bilde nr. 255.04 Gulvoverflater
Sprekk i fliser på gulv i stellerrom.

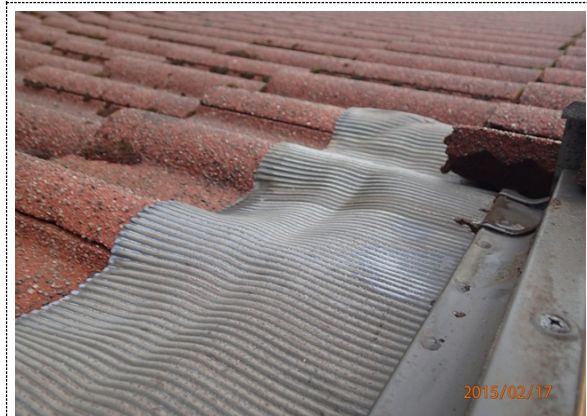
Bilde nr. 260.02 Yttertak

Tekking av veluxvindu. Antydning til lekkasje på blytekkning.

Eksisterende takstein rives inkl. lekter og federe og asfaltpapp. Evt. skadet sutaksbord skiftes ut. Ny tekking med asfaltpapp. Ny opplekting / lufting etableres og ny takstein legges. Innvendig lektes taket ned og isoleres med 400 mm isolasjon. Plates med evt. gipshimling. Det monteres nye snøfangere ifm. nytt yttertak.

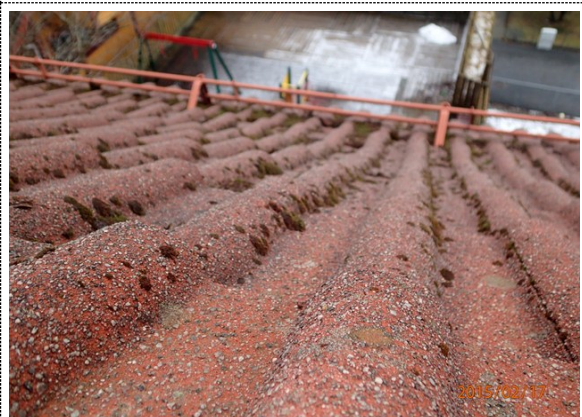
Bilde nr. 260.03 Yttertak

En god del mose på yttertak.

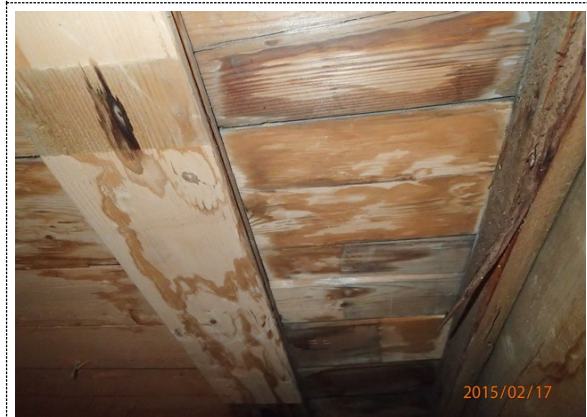
Bilde nr. 260.04 Yttertak

Tegn til tidligere fuktighet på underside av sutaksbord. Stort sett merker etter fukt på hele takets flate på loft.

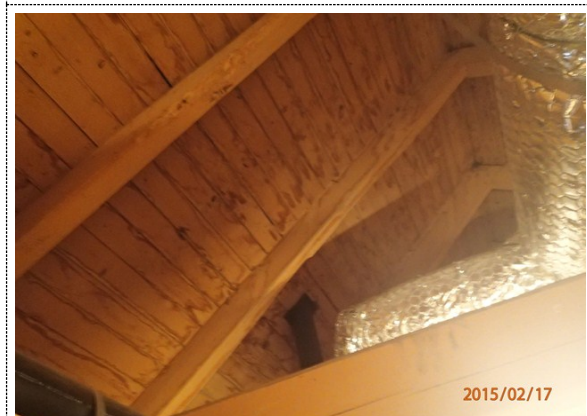
Bilde nr. 260.06 Yttertak

Tegn til tidligere fuktighet på underside sutaksbord.

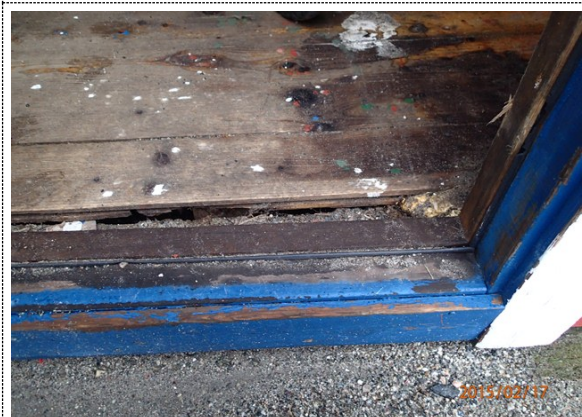
TG3 – basert på råteskade.

Bilde nr. 720.03 Utendørs konstruksjoner
Gulv inne i bod festet på lekter so ligger rett på
terreng. Fører til mye fukt og råteskade.

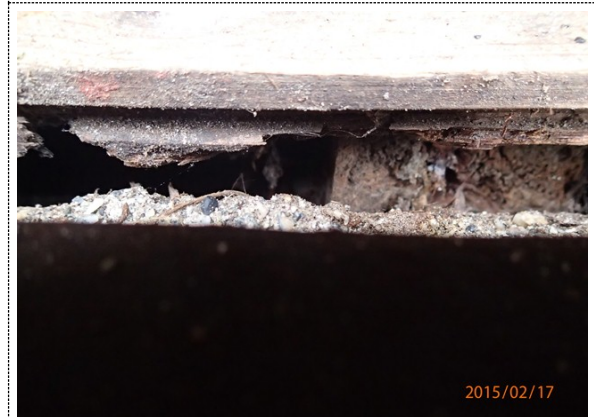
Bilde nr. 720.04 Utendørs konstruksjoner
Råteskade på gulv i bod.

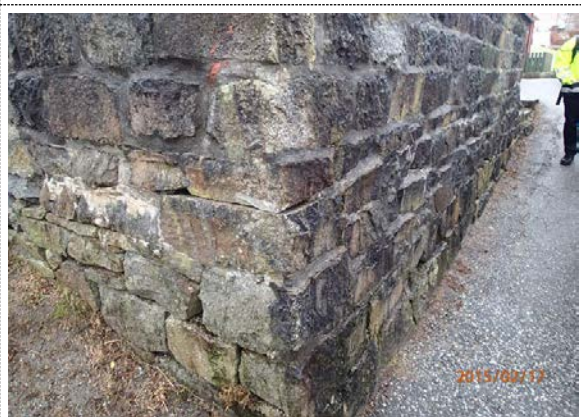
Gjelder gangvei ned mot lekearealer på nedsiden av barnehagen. Masser under støttemur for gangvei undergraves. Støttemur på oversiden av gangvei har setningsskader. Dette kan sees i sammenheng med undergraving av masser under gangvei.

Bilde nr. 721.05 Støttemurer og andre murer.
Støttemur på oversiden av gangvei har
setningskader. Kan sees i sammenheng med
undergraving av masser. Ref. Førrige bilde.

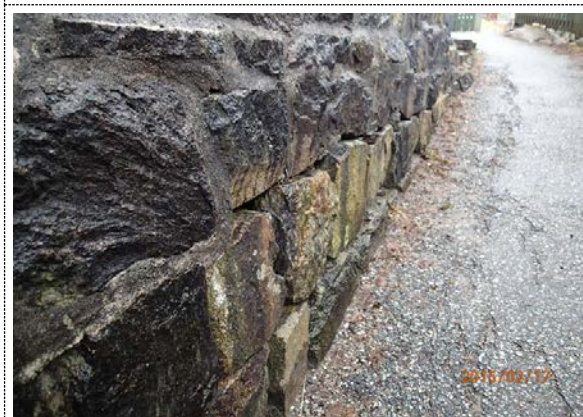
Bilde nr. 721.06 Støttemurer og andre murer.
Tydelig setningskade i mur.

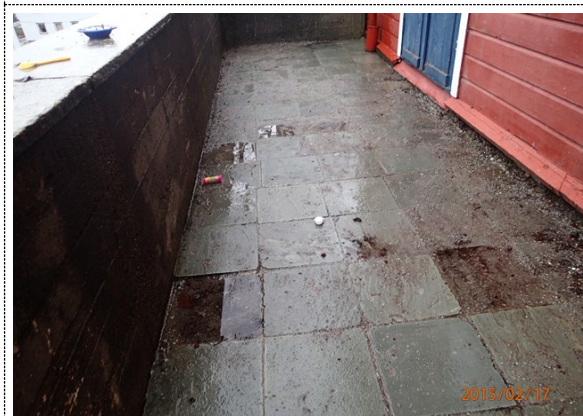
Bilde nr. 760.02 Veier og plasser
Terrasse ved utgang fra personalrom 105.
Vannansamling og en del løsnet skifer.
Terrasse anlagt mot støttemur som har
setningskader. Ref. Førrige bilde.
