Tilstandsrapport

LAKSEVÅG BARNEHAGE

Sverre Hjetlands vei 17

09.06.2015

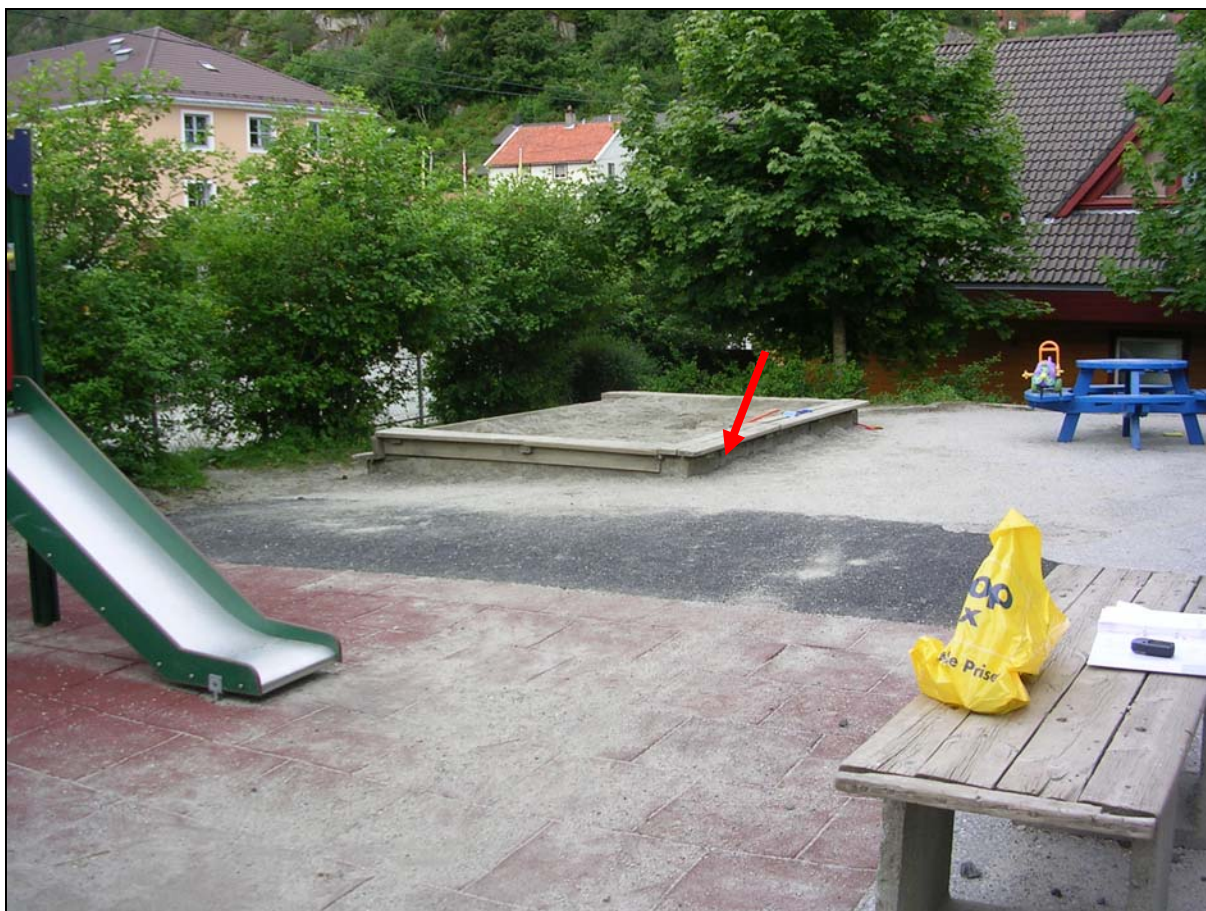
Trevirket rundt sandkassen på bildet inneholder CCA-impregnering.

Fjerne alt CCA-impregnert trevirke rundt sandkassen. Fjerne jord og finsand, bortsett fra støtsand, rundt alt CCA-impregnert trevirke i sandkassen (se detaljert beskrivelse i avsnitt 5.1 og 5.2).
