Rapport Nivå 1_Foreløpig

**Drammen Rådhus, Bygg 39, Bygg 72/74, Bygg Amt.
Blomsgt. og «Gammel kino» - Teknisk vurdering RIV**

Tekniskvurdering med kalkyle

DATO: 27. FEBRUAR 2014

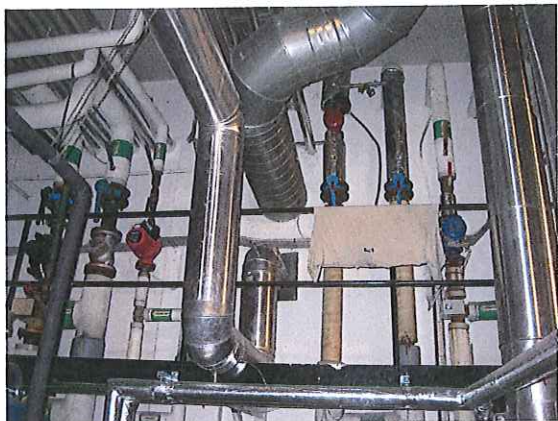
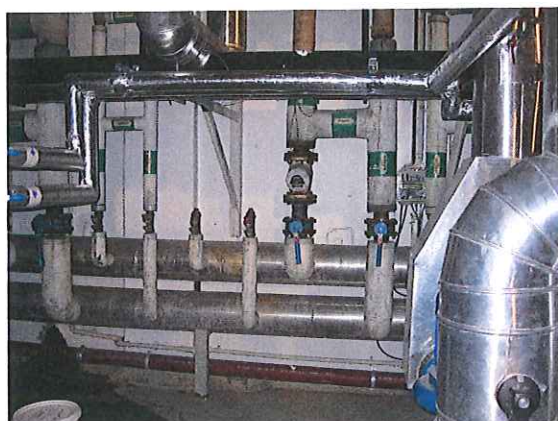
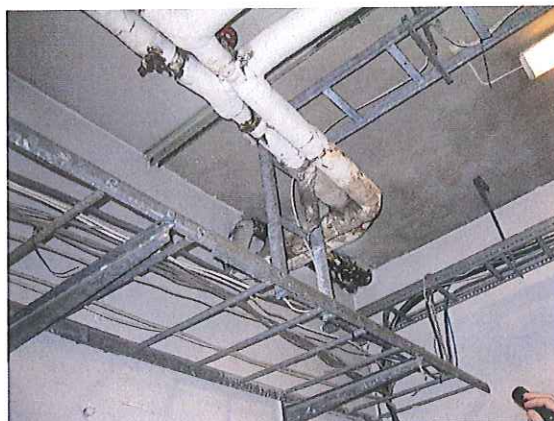
322.1	Rørnettet var i dårlig forfatning og utgått på tid. Det er rustangrep og det har vært en del reparasjoner på rørettet	1, 2, 9	Hele rørettet rives/demonteres og nytt legges opp. Posten prises generelt under 320	
	Teknisk levetid (år): 50			
	Funksjonell levetid (år): 21+			
324	Armaturløst for varmeinstallasjon

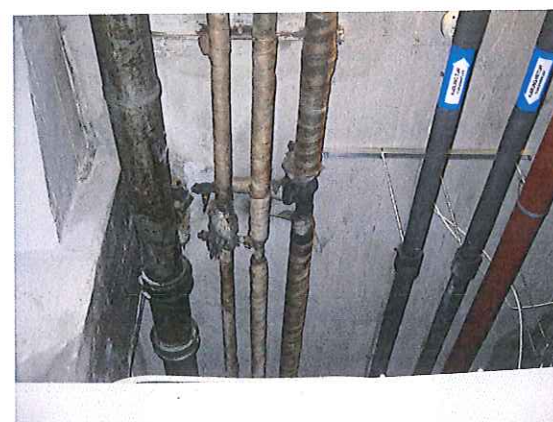
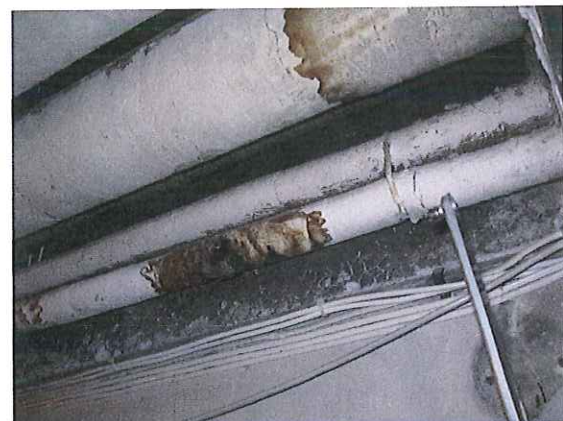
312.2	Ledningsnett trykkside. Disse er av gamle gjengede kobberør. Det har vært mye lekkasjer Teknisk levetid (år): 30 Funksjonell levetid (år): 21+	6, 12	Alle ledninger rives og nye ledninger legges opp ihht Tek10. Posten prises generelt under 310	
314	Armatyr			30 000

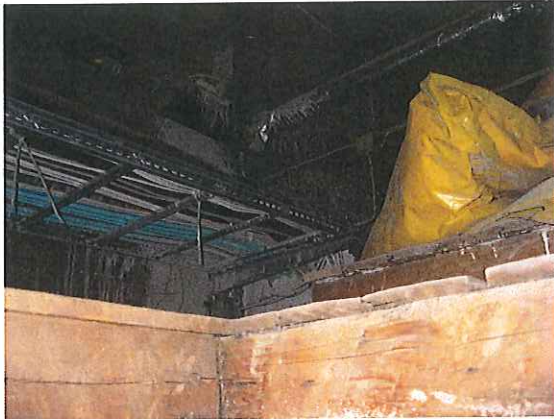
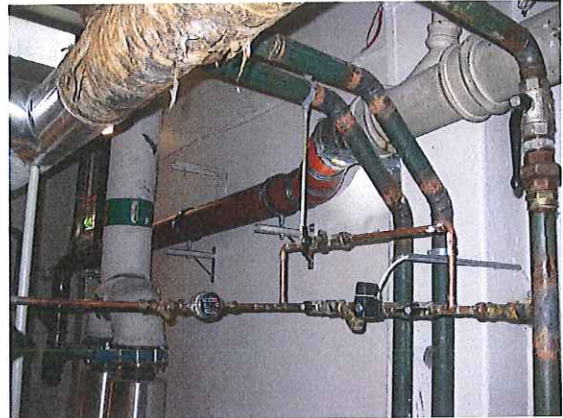
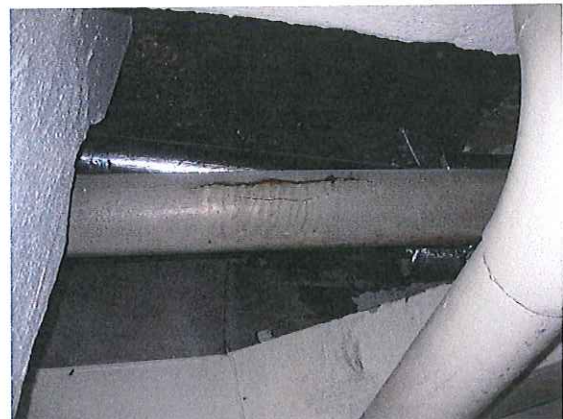
Bygn.del NS 3451	REGISTRERT TILSTAND/MANGEL	Foto nr.	FORSLAG TIL UTBEDRING	Kalkyle (KR)
312.1	Ledningsnett avløpside av gammel type og i dårlig forfatning, avløpsledninger har rustangrep. Dvs at rør ruster innenifra Teknisk levetid (år): 50 Funksjonell levetid (år): 21+	7, 10, 11	Alle ledninger rives og nye ledninger legges opp ihht Tek10. Posten prises generelt under 310

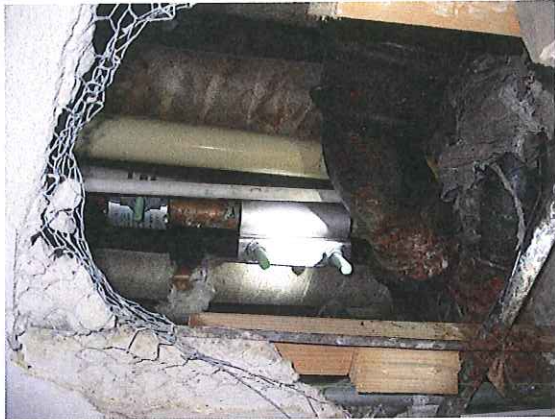
Foto nr. 13

312.2	Ledningsnett trykkside. Disse er av gamle gjengede kobberør. Det har vært mye lekkasjer	13	Alle ledninger rives og nye ledninger legges opp ihht Tek10. Posten prises generelt under 310	
	Teknisk levetid (år): 30			
	Funksjonell levetid (år): 21+			
314	Armatur			30 000

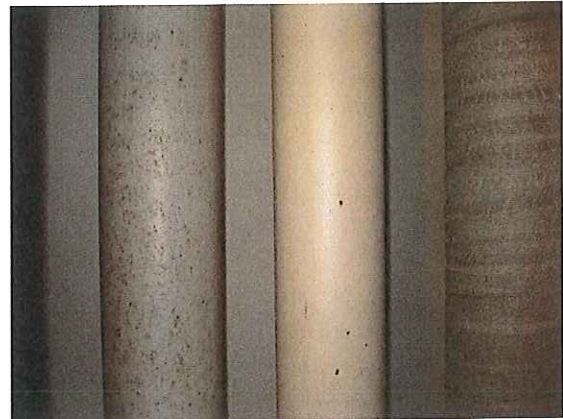
Foto nr. 16

312.1	Ledningsnett avløpside av gammel type og i dårlig forfatning, avløpsledninger har rustangrep. Dvs at rør ruster innen i fra. Rør er sprøe. Takavløp er i samme forfatning	16	Alle ledninger rives og nye ledninger legges opp iht Tek10. Posten prises generelt under 310	
	Teknisk levetid (år): 50			
	Funksjonell levetid (år): 21+

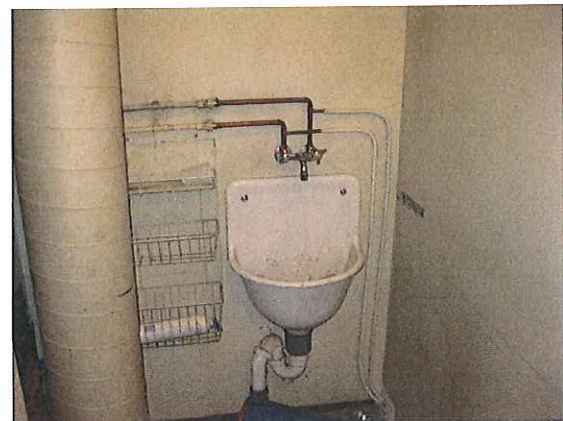
Foto nr. 17

315.1	Utstyr er ikke vurdert i denne rapporten, men det settes av noen kostnader	17	Utstyr byttes under generelt vedlikehold	50 000
	Teknisk levetid (år): 20			
	Funksjonell levetid (år): 16-20			
316	Isolasjon

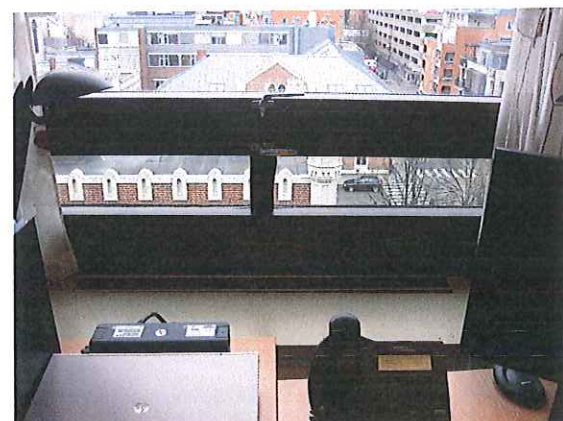
Foto nr. 18

Bygn.del NS 3451	REGISTRERT TILSTAND/MANGEL	Foto nr.	FORSLAG TIL UTBEDRING	Kalkyle (KR)
325	Utstyr for varmeinstallasjon			
325.1	Det er induksjonssystem i bygget, Alle radiatorer er i dårlig forfatning pga alder. Dårlig styring av radiatorer	18	Radiatorer byttes og påsettes elektriske aktuatorer. Posten prises generelt under 320	
	Teknisk levetid (år): 40			
	Funksjonell levetid (år): 16-20			
326	Isolasjon

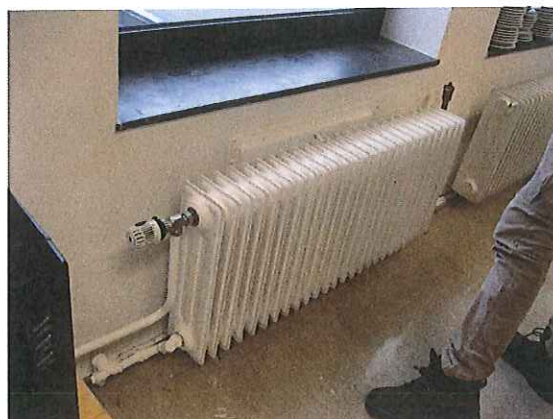
Foto nr. 22

325.1	Alle radiatorer er i dårlig forfatning pga alder.	22	Radiatorer byttes og påsettes elektriske aktuatorer. Posten prises generelt under 320	
	Teknisk levetid (år): 40			
	Funksjonell levetid (år): 16-20			
326	Isolasjon

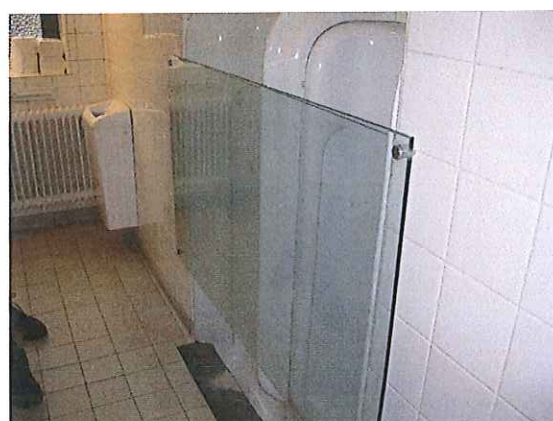
Foto nr. 24

315.1	Utstyr er ikke vurdert i denne rapporten, men det settes av noen kostnader	24	Utstyr byttes under generelt vedlikehold	
	Teknisk levetid (år): 20			
	Funksjonell levetid (år): 16-20			
316	Isolasjon

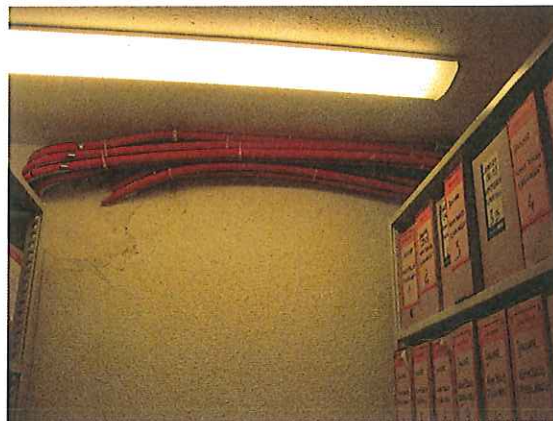
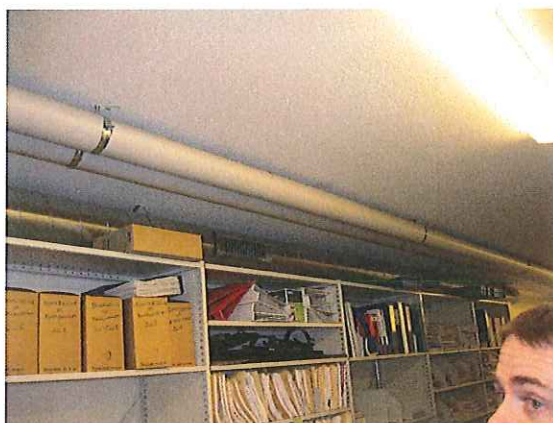
322.1	Rørnettet er fra ombygging i 2003 og i orden. Personell i Arkiv er bekymret for varmerør som går igjennom pga mulig lekkasje. Rør i rør systemet er det liten sannsynlighet for at det skal bli lekkasje da dette er sikret med et yttørø som har utløp i annet rom. Mulig det er værre med 2 stk isolerte rør som er i samme rom. Her er muligheten for lekkasje mye større.	34, 35	Flytte rør i arkiv	30 000
