VEDLEGG C3.2 – FOTODOKUMENTASJON

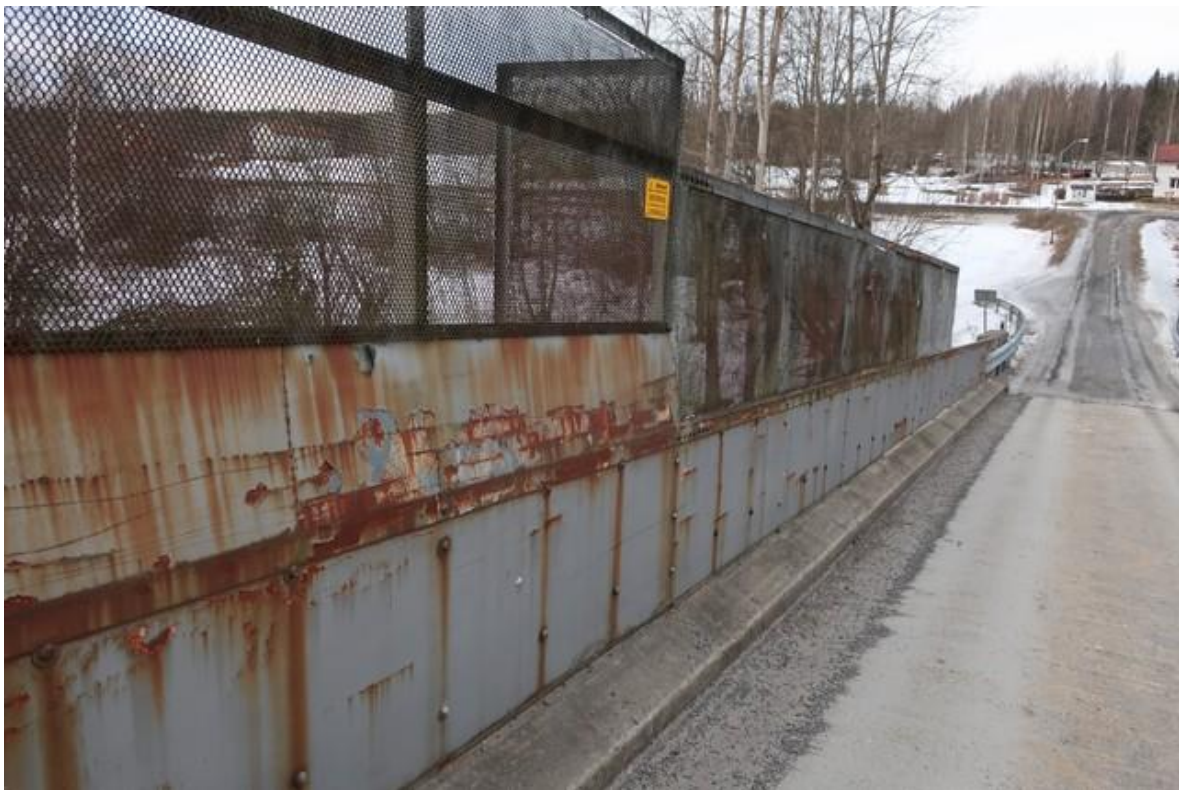
Bilde 13: Rekkverk (Skader i overflate, korrosjon mm)

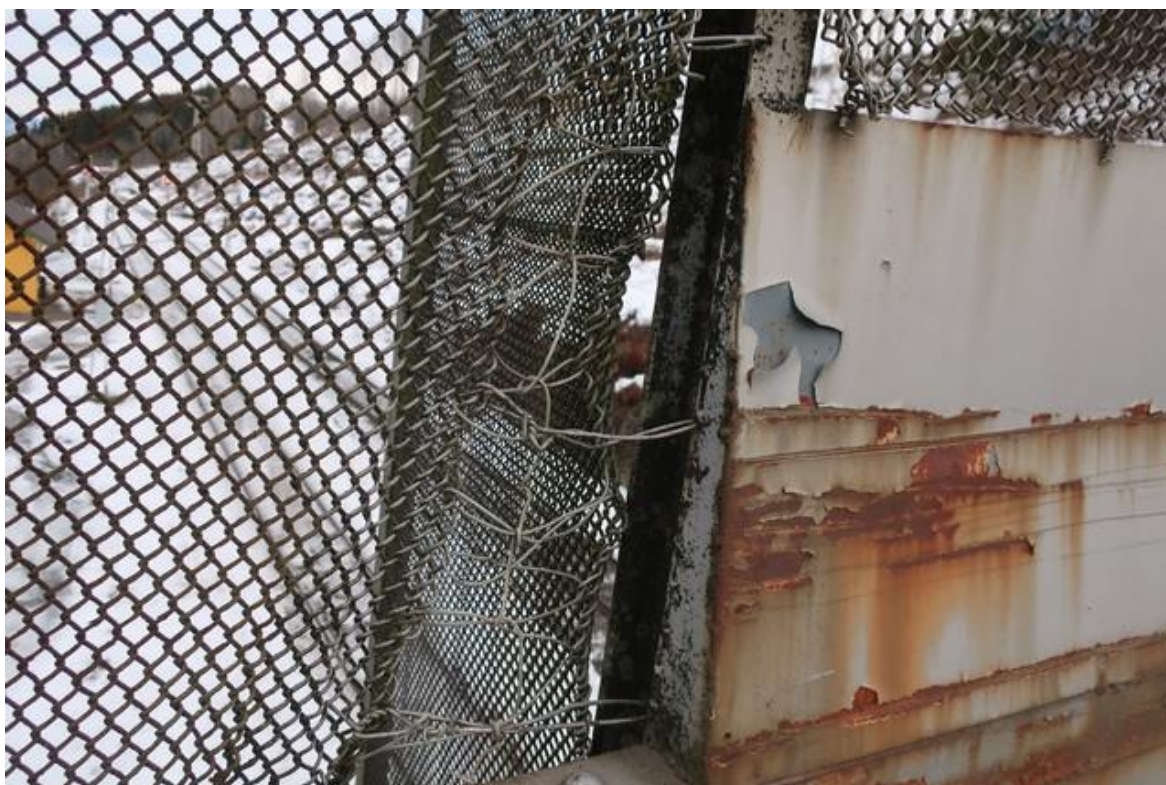
Bilde 14: Rekkverk (Skader i overflate, korrosjon mm)

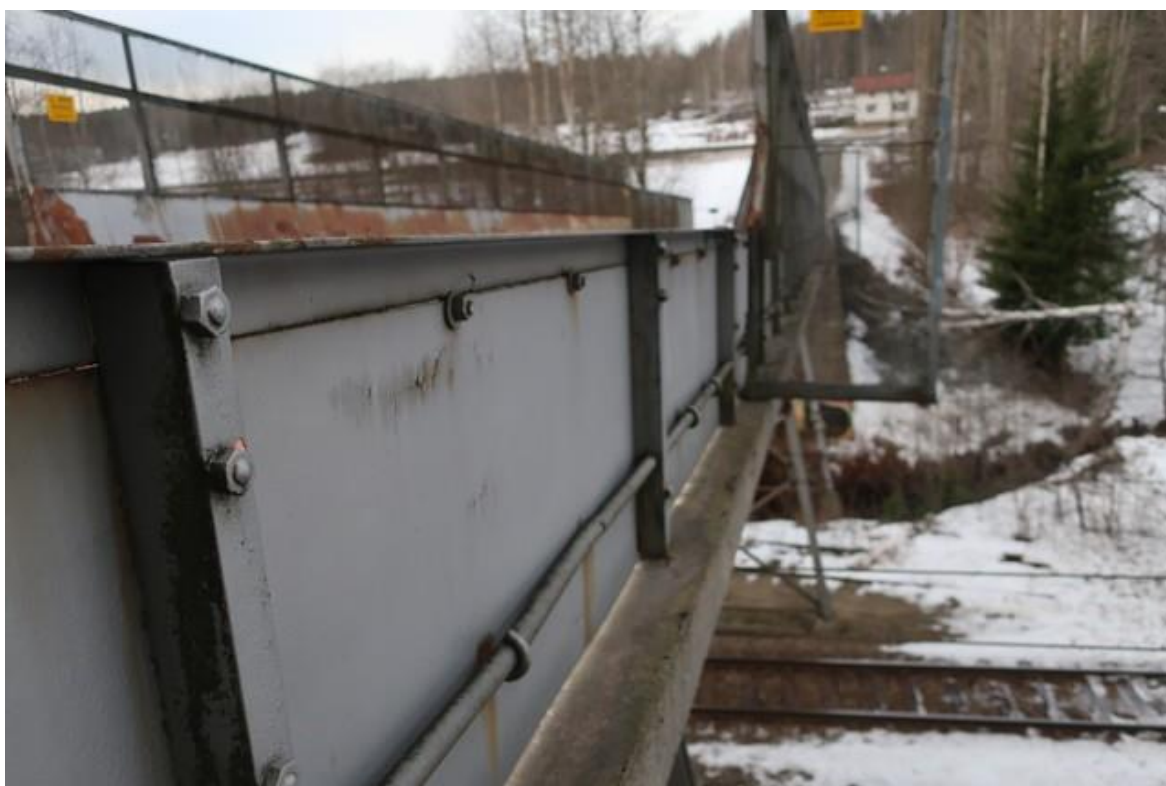
Bilde 15: Rekkverk (Skader i overflate, korrosjon mm)
