Scandic Park Hotell  
Drammen

**Miljøkartleggingsrapport**

000	14.10.2015	Miljøkartleggingsrapport	KS	PW	BH
Revisjon	Dato	Tekst	Utarbeidet	Verifisert	Godkjent
		AF Decom		80	
Prosjektnr	Dokumentkode	Organisasjonsenhet		Antall sider

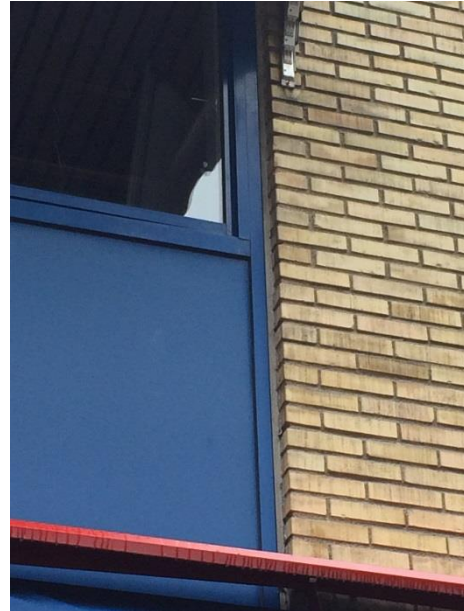
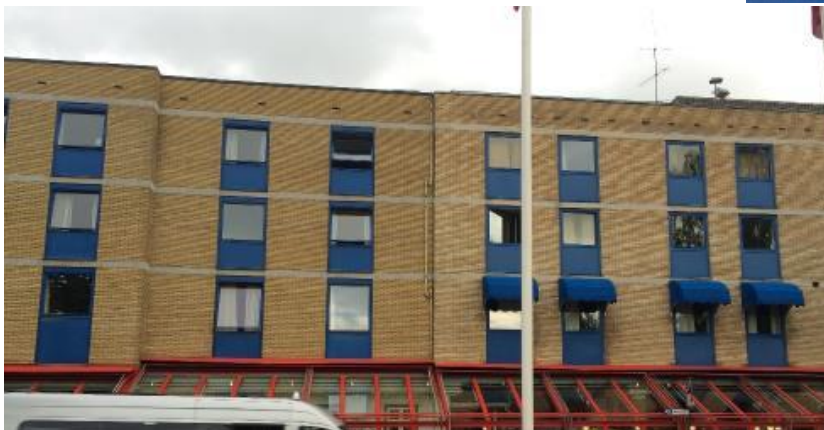
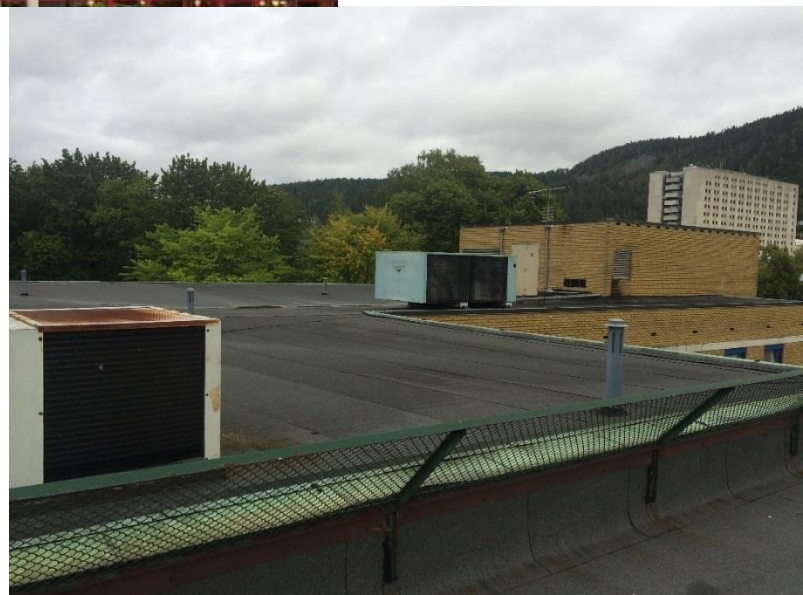
### 1.6.1 Bygningskropp

Bygningsdel	Materiale
Råbygg	Plasstøpt betong
Kledning	Tegl, plater under vindu i metall (gammel del)/asbest (ny del)
Tak	Asfaltpapp og antatt isolasjon under.
Vindu	Isolerglass, 1960-2000 (klorparafiner, PCB, brannvindu)
Fundamentering	Banketter, plate på grunn
Funn av helse og miljøfarlige stoffer	Asbestplater under vindu
	Asfaltpapp
	Isolerglass

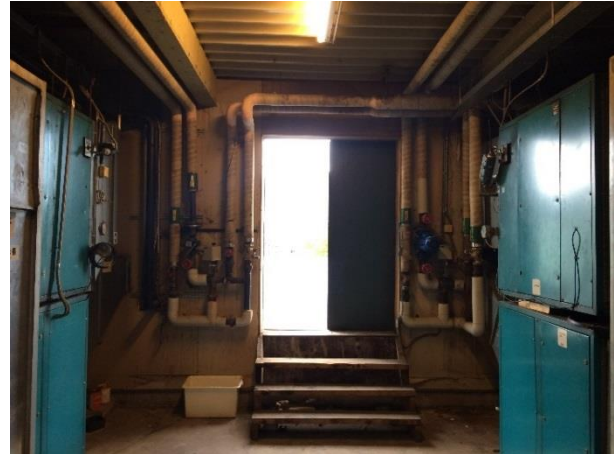
**1.6.2 Tekniske rom (3 stk) og heisrom (3 stk) på taket/5.etg**

Bygningsdel	Materiale
Tak	Isolerte metallplater
Vegger	Plasstøpt betong, malt betong (lettere forurenset)
Gulv	Plasstøpt betong
Innhold	Heismotor x 2
	Liten heismotor x 1 (matheis)
	Div tekniske installasjoner
Funnt av helse og miljøfarlige stoffer	Asbest i alle isolerte rørbend
	Malt betong (lettere forurenset)
	Brommerte flammehemmere på div rør
	EE-avfall

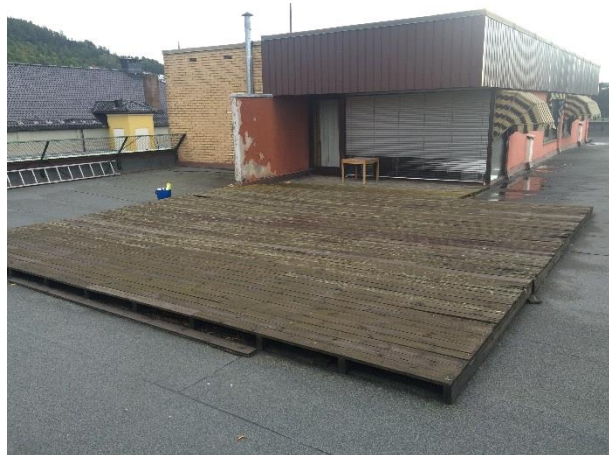
**1.6.3 "Privaten", 5.etg**

Bygningsdel	Materiale
Yttervegger	Malt betong, lettere forurenset
Tak	Malte plater
Vegger	Siporex
Gulv	Vegg til vegg teppe
Bad	Fliser
Funn av helse og miljøfarlige stoffer	Malt betong, trappesjakt og yttervegger, lettere forurenset
	Plattinger i impregnert trevirke
	Lysrør og kondensatorer
	EE-avfall

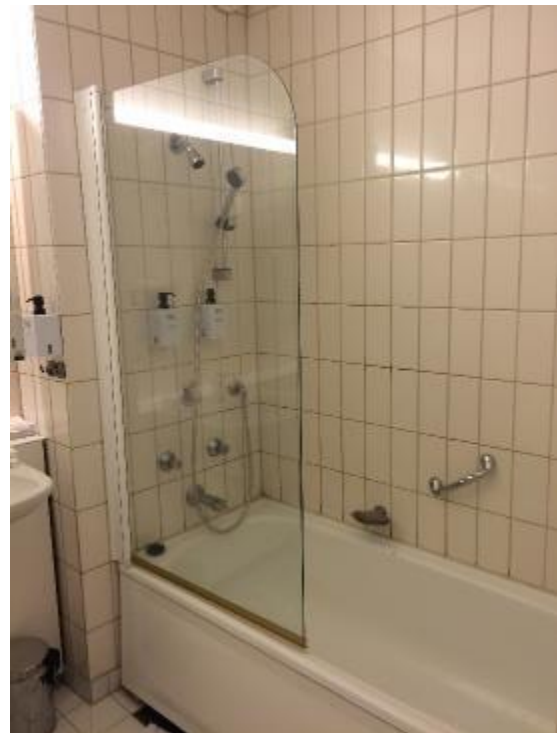
**1.6.5 Gjesterom ny del, 4.- 2.etg**

Bygningsdel	Materiale
Gulv	Vegg til vegg teppe
Vegger	Siporex med malt strie, lettere forurenset
Tak	Malte plater
Bad	Fliser
Funn av helse og miljøfarlige stoffer	Asbest i vindusbrett
	Lysrør og kondensatorer
	EE-avfall
	Malte flater, lettere forurenset

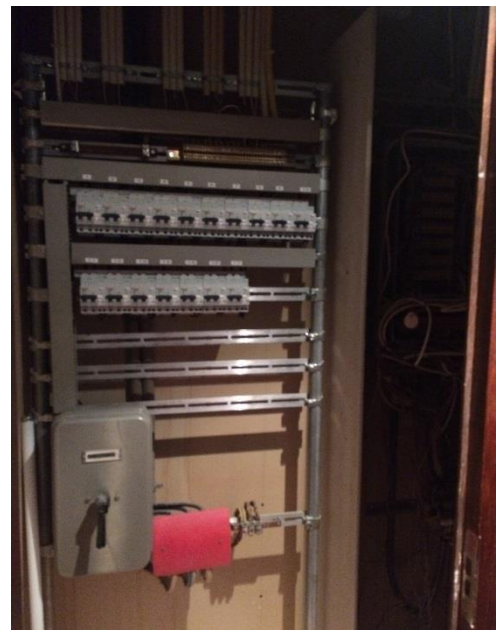
Bilde 5, Tavlerom ny del, asbestplate i skille mellom rack

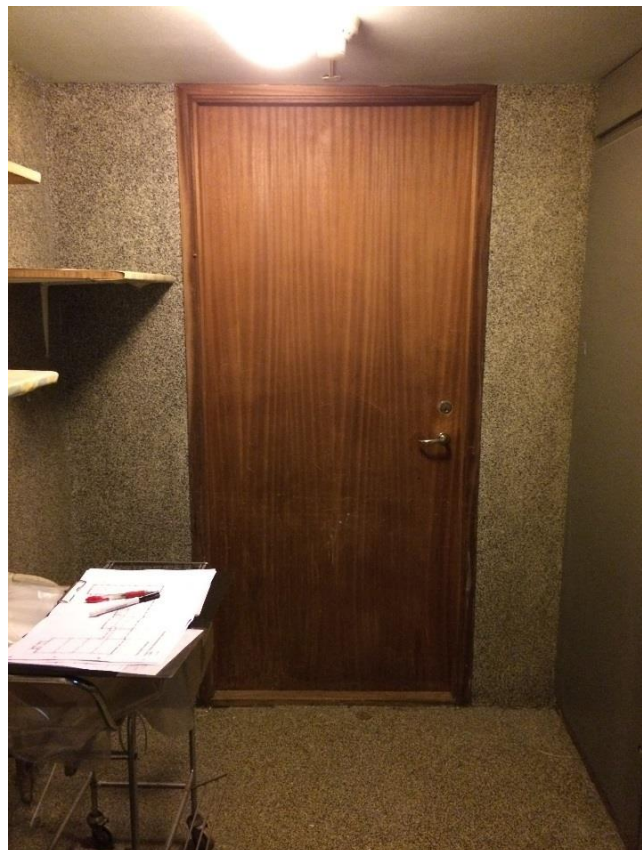
**1.6.8 Bøttekott, 4.-2.etg**

Bygningsdel	Materiale
Tak	Malt betong, lettere forurenset
Vegger og gulv	Epoxybelegg på betong, lettere forurenset
Funn av helse og miljøfarlige stoffer	Tak, vegger og gulv, lettere forurenset

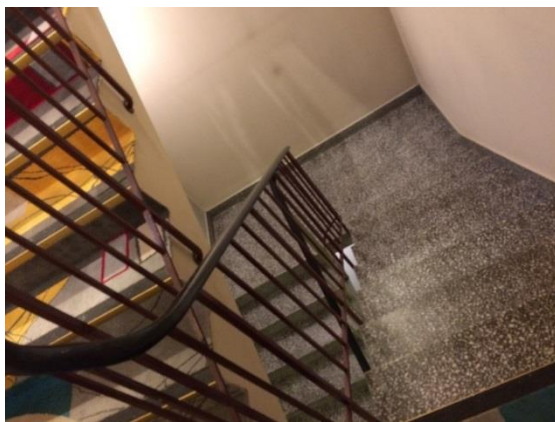
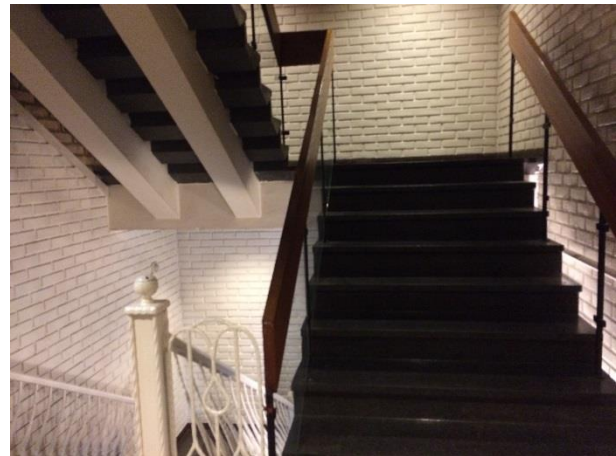
**1.6.9 Trapper, generelt**

Bygningsdel	Materiale
Vegger	Malt betong/tegl, lettere forurenset
Gulv	Teppe på terazzo/terazzo
Funn av helse og miljøfarlige stoffer	Lysrør
	Kondensatorer
	Bly i svart håndleder
	Malte flater, lettere forurenset

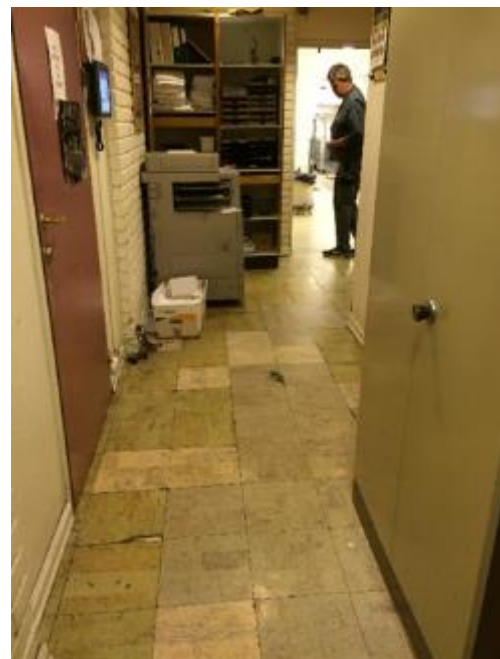
**1.6.12 Resepsjonsdisk med bakrom, 1.etg**

Bygningsdel	Materiale
Gulv	Fliser med ftalater, vegg til vegg teppe
Vegger	Malt tegl, lettere forurenset
Funn av helse og miljøfarlige stoffer	EE-avfall
	Fliser med ftalater
	Malte flater, lettere forurenset

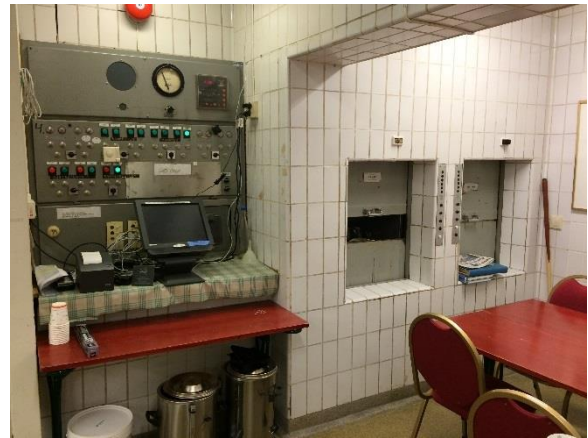
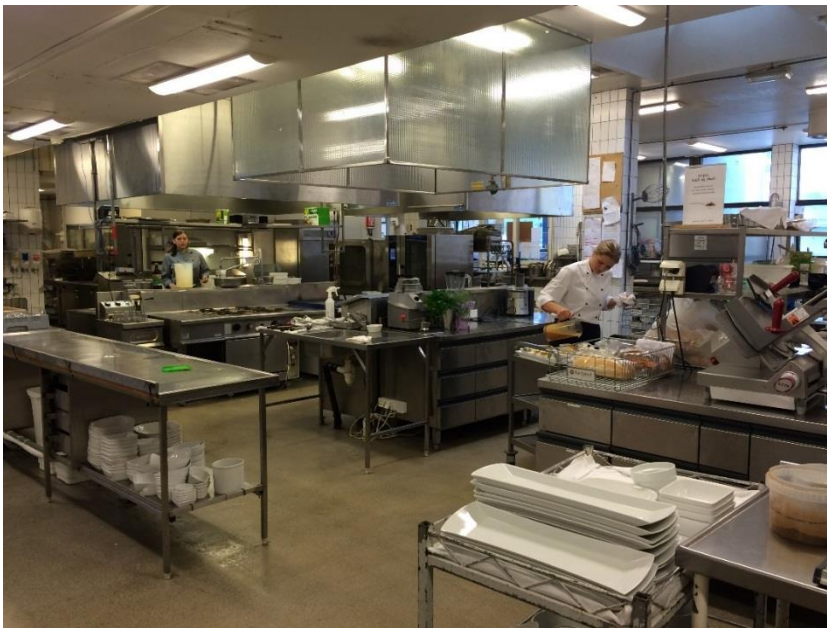
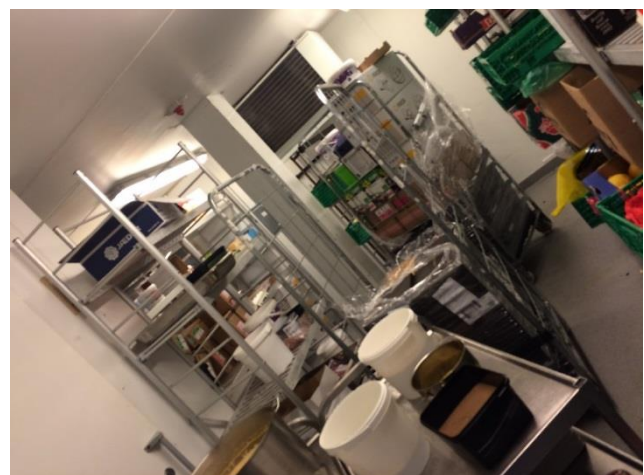
1.6.13 Kjøkken, 1.etg

Bygningsdel	Materiale
Tak	Malte plater/betong, lettere forurenset
Vegger	Flis på betong
Gulv	Påstøp over flis
Funn av helse og miljøfarlige stoffer	2 stk kjølerom, med kjøleagregat
	EE-avfall
	Lysrør og kondensatorer
	Blyskjoter i rør
	KFK i sandwichelement, kjølerom
	Malte overflater, lettere forurenset

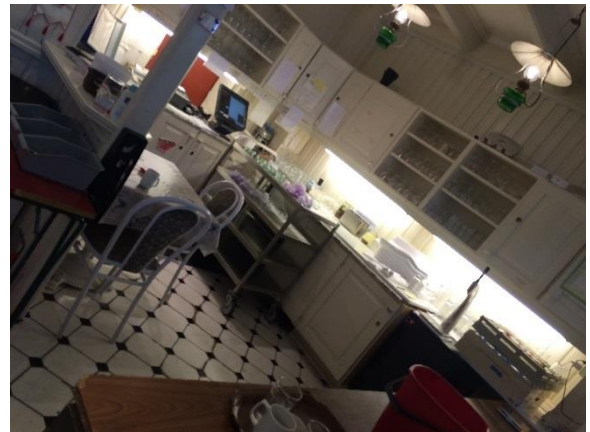
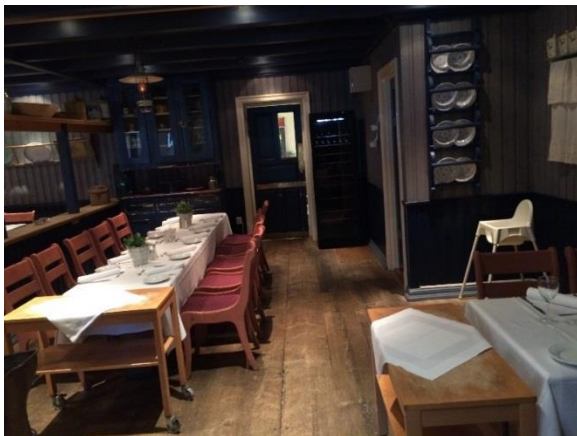
**1.6.14 “Hannas kjøkken”, 1.etg**

Bygningsdel	Materiale
Gulv	Treplank og gulvbelegg med ftalater
Vegger	Malt panel, lettere forurenset
Tak	Malte plater og bjelker, lettere forurenset
Funn av helse og miljøfarlige stoffer	EE-avfall
	Lysrør og kondensatorer
	Ftalater i gulvbelegg Malte flater, lettere forurenset

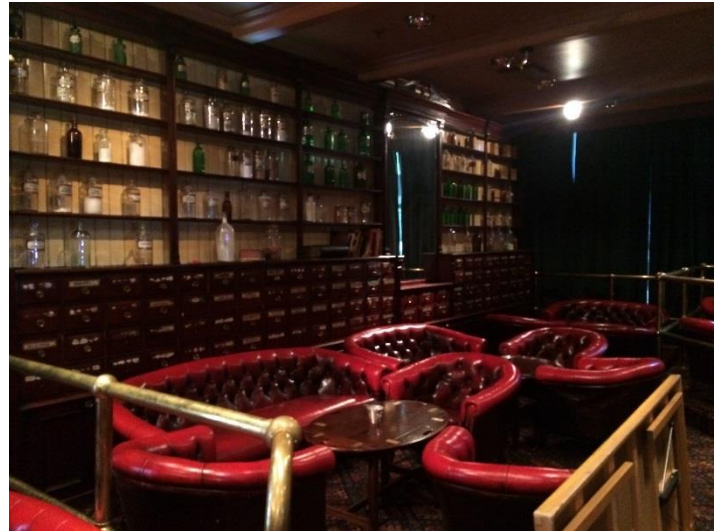
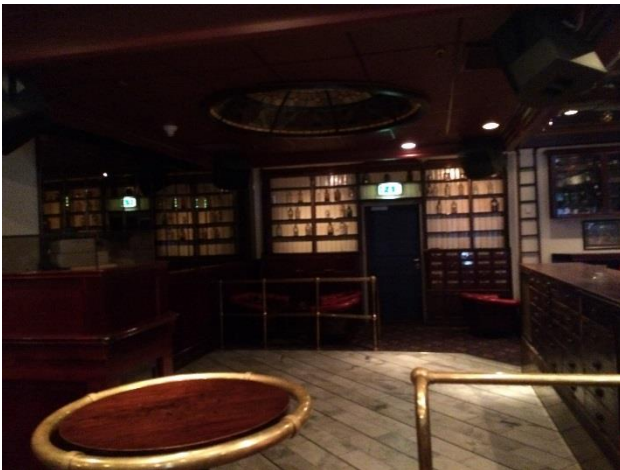
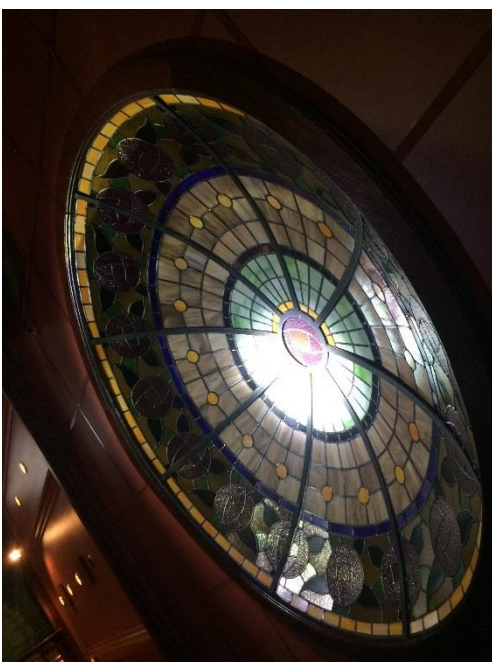
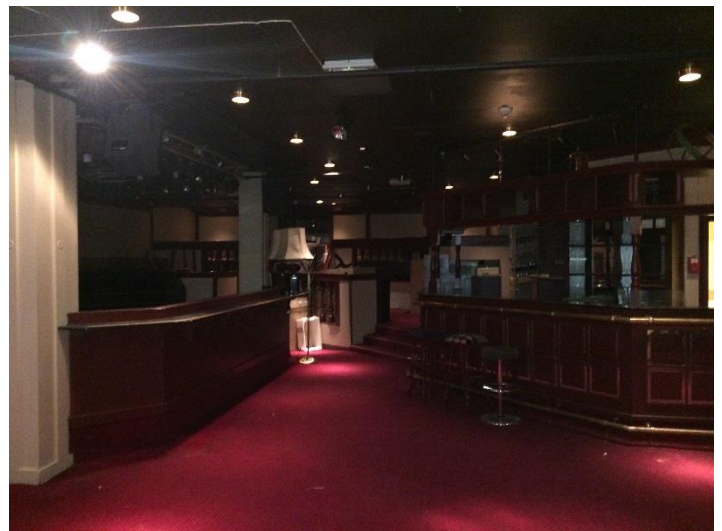
## 1.6.16 Discoteket, 1.etg

Bygningsdel	Materiale
Gulv	Vegg til vegg teppe og marmorflis på dansegulv
Vegger	Malte plater (lettere forurenset) og lakket innredning
Tak	Malte plater, lettere forurenset
Funn av helse og miljøfarlige stoffer	EE-avfall
	Blyvindu i tak over dansegulv
	Nødlys og skilt
	Malte flater, lettere forurenset

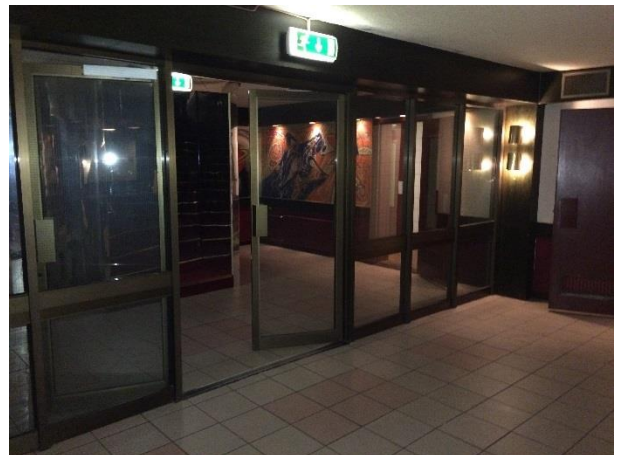
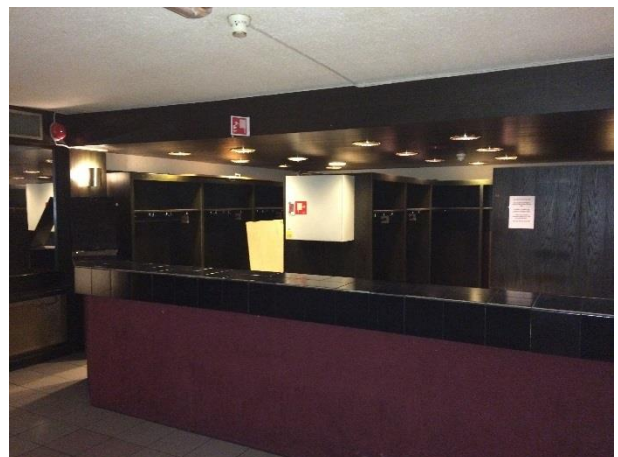
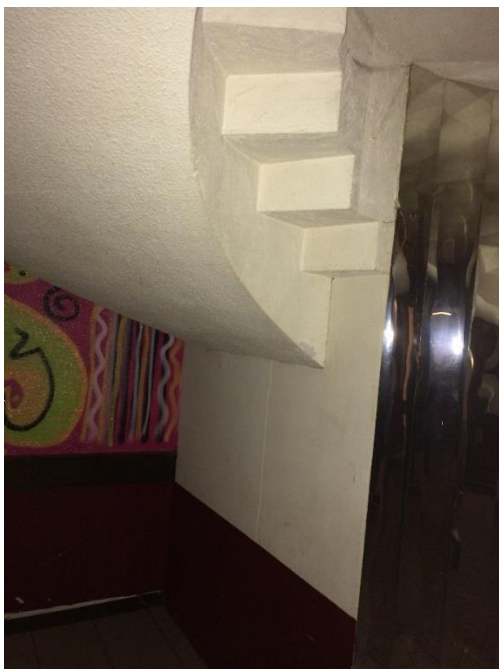
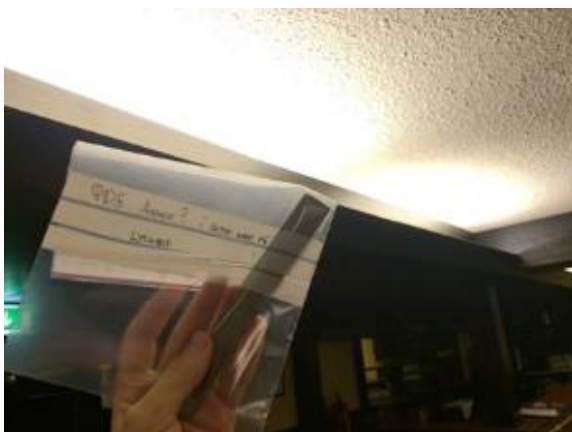
**1.6.17 "Pubben" med garderobe og toalett, kjeller**

Bygningsdel	Materiale
Gulv	Div fliser
Vegger	Malt betong (lettere forurenset) og fliser
Tak	Malt puss på betong (lettere forurenset)
Funn av helse og miljøfarlige stoffer	EE-avfall
	Nødlis og skilt
	Asbestbiter på toppen av lyskasse
	Blyskjøter i rør
	Malte flater, lettere forurenset
	Lysstoffrør og kondensatorer

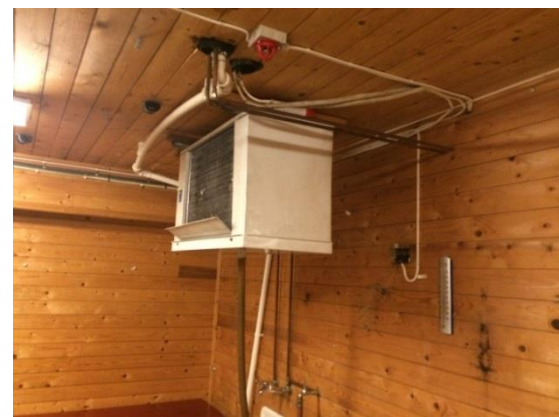
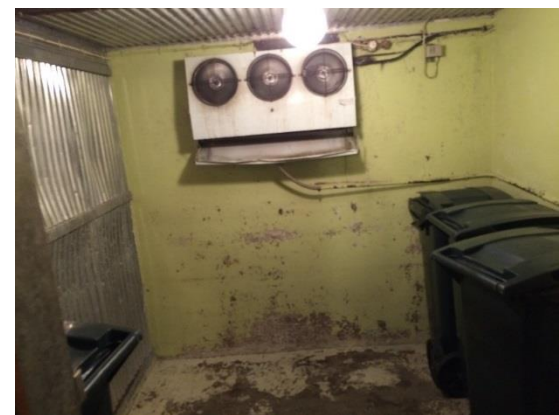
**1.6.20 Lager og kjølerom, kjeller**

Bygningsdel	Materiale
Gulv	Malt betong, grå maling (lettere forurenset), orange maling (farlig avfall)
Vegger	Panel , metallplater og malt betong (lettere forurenset)
Tak	Panel og malt betong (lettere forurenset)
Funn av helse og miljøfarlige stoffer	Oransje maling, farlig avfall
	Andre malte flater, lettere forurenset
	Blyskjøter i soilrør
	Brommerte flammehemmere
	Asbest i rørbend
	EE-avfall + kjøleagregater Lysrør og kondensatorer

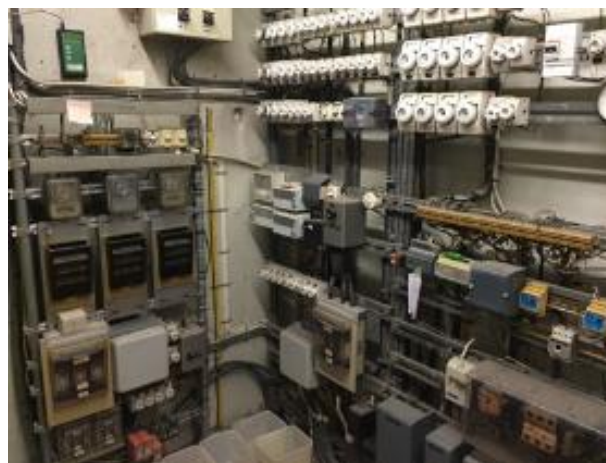
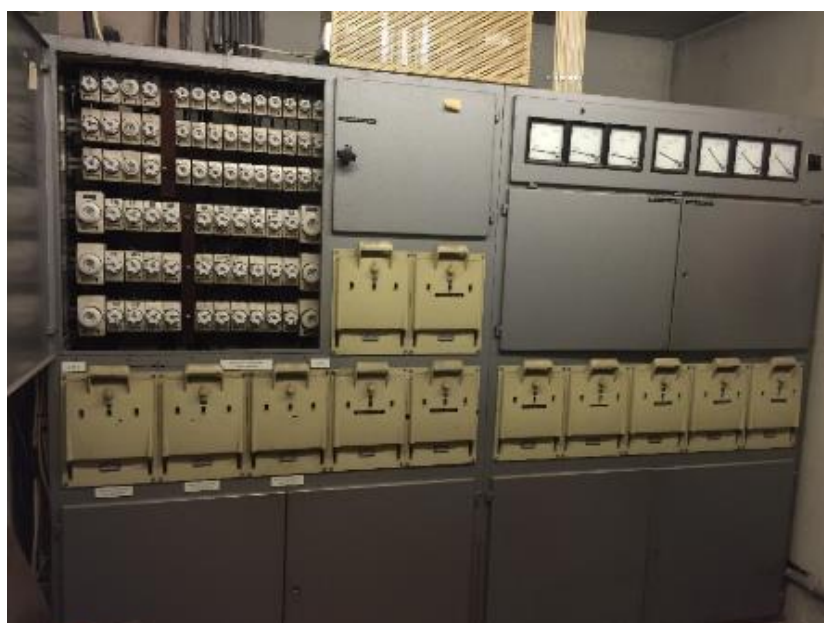
**1.6.23 Tavlerom, 3 stk, kjeller**

Bygningsdel	Materiale
Gulv	Malt betong, grå maling (lettere forurenset), orange maling (farlig avfall)
Vegger	Malt betong, lettere forurenset
Tak	Malt betong, lettere forurenset
Funn av helse og miljøfarlige stoffer	EE-avfall
	Oransje maling, farlig avfall
	Malte flater, lettere forurenset

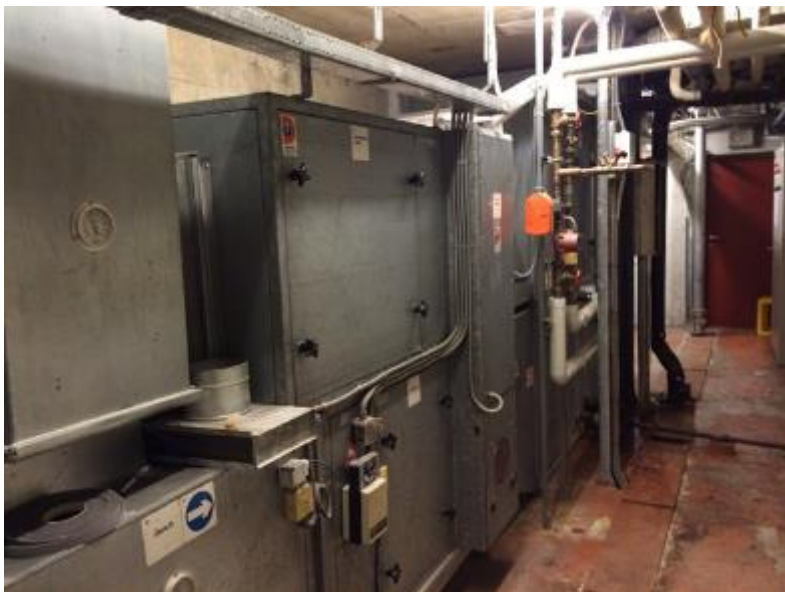
**1.6.24 Ventilasjonsrom, kjeller**

Bygningsdel	Materiale
Gulv	Malt betong, grå maling (lettere forurenset), orange maling (farlig avfall)
Vegger	Malt betong, lettere forurenset
Tak	Malt betong, lettere forurenset
Funn av helse og miljøfarlige stoffer	EE-avfall
	Oransje maling, farlig avfall
	Brommerte flammehemmere
	Asbest i rørbend
	Mindre eternittplater i ventilasjonsrom

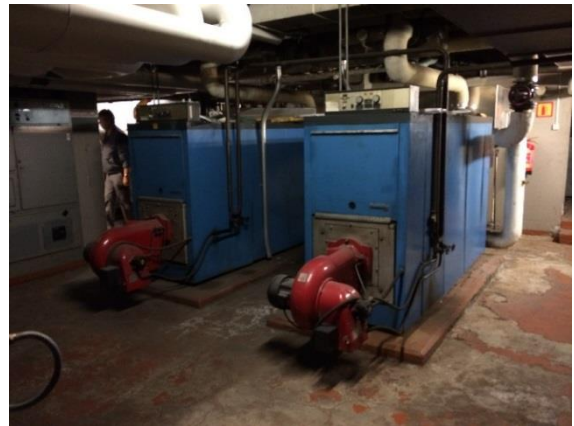
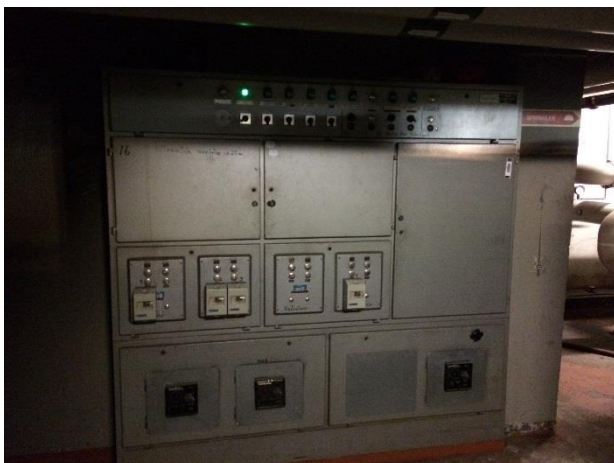
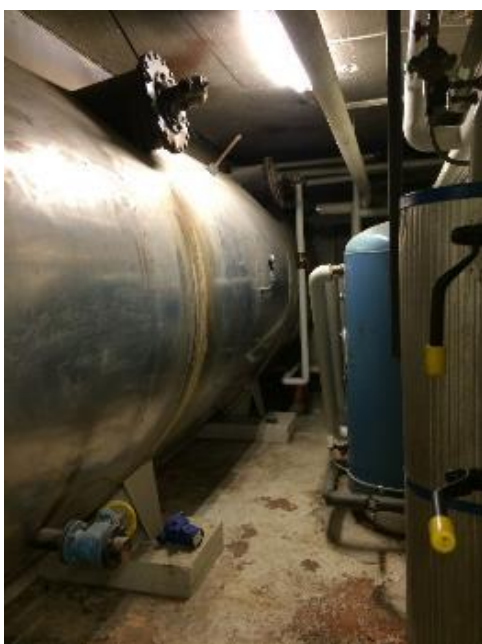
**1.6.26 Fyrrom, varmesentral og ventilasjonsrom, kjeller**

Bygningsdel	Materiale
Gulv	Malt betong, orange maling (farlig avfall)
Vegger	Malt betong, lettere forurenset
Tak	Malt betong, lettere forurenset
Funn av helse og miljøfarlige stoffer	EE-avfall
	Oransje maling, farlig avfall
	Andre malte overflater, lettere forurenset
	Brommerte flammehemmere
	Asbest i rørbend
	Kvikksølv i div. målere

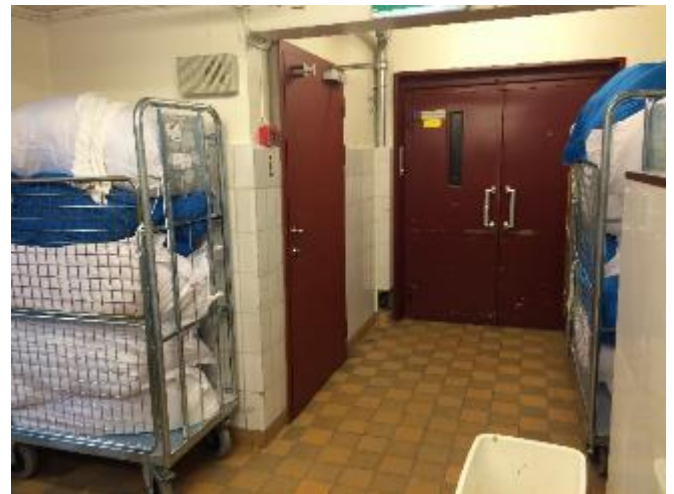
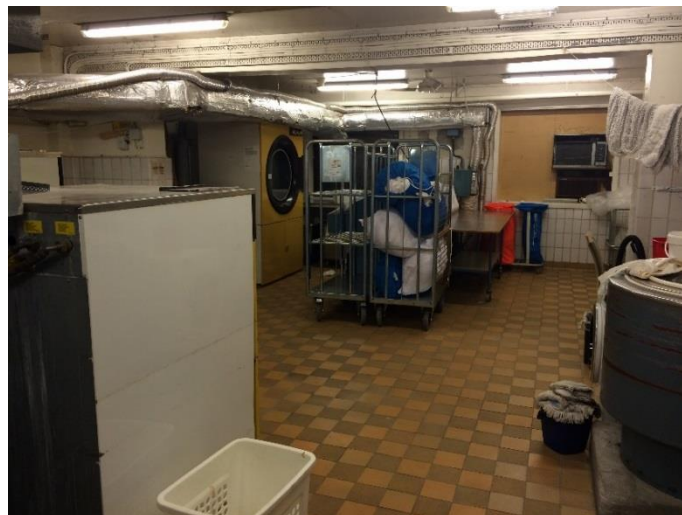
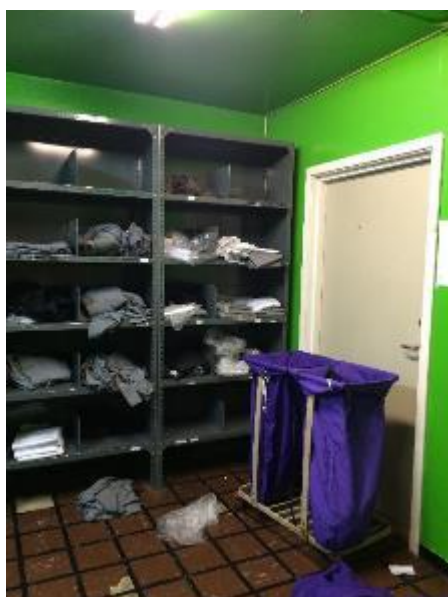
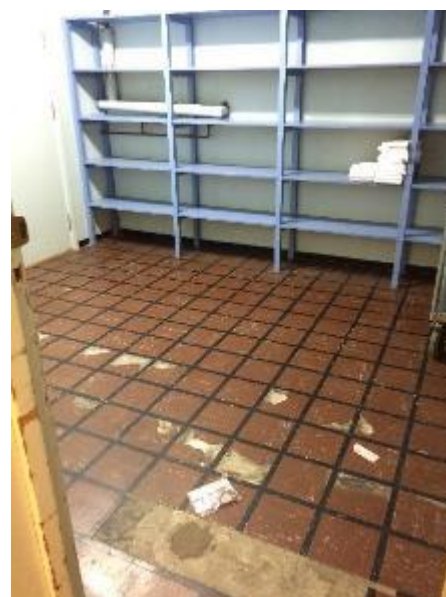
**1.6.27 Vaskekjeller, kjeller**

Bygningsdel	Materiale
Gulv	Flis og eternittfliser
Vegger	Flis og malt betong (lettere forurenset)
Tak	Malt betong, lettere forurenset
Funn av helse og miljøfarlige stoffer	Eternittfliser
	EE-avfall
	Asbest i rørbend
	Brommerte flammehemmere
	Lysrør med kondensatorer
	Malte overflater, lettere forurenset

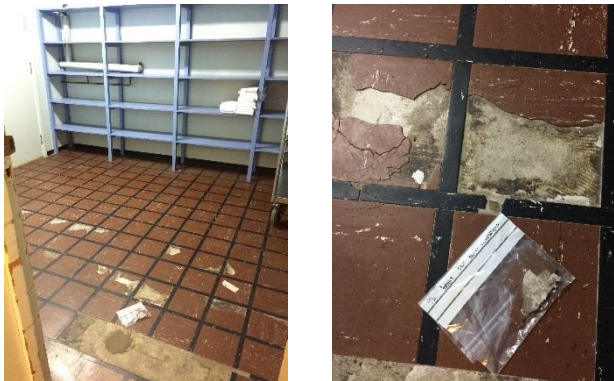
8	P10, Flis, gulv, gammel del, vaskekjeller	Flis (asbest?)	Asbest (A-1B)

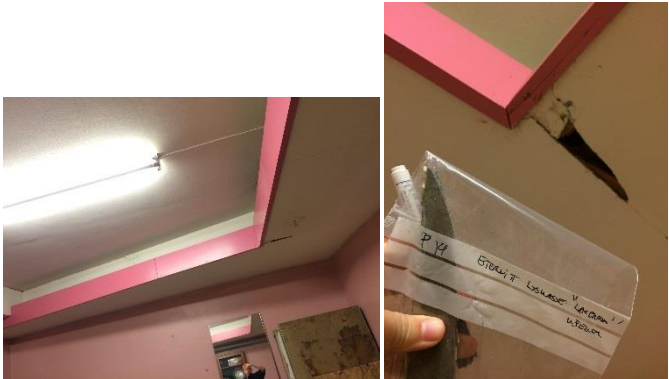
11	P14, Lyskasse, lagerrom, gammel del, kjeller	Eternitt?	Asbest (A-1B)

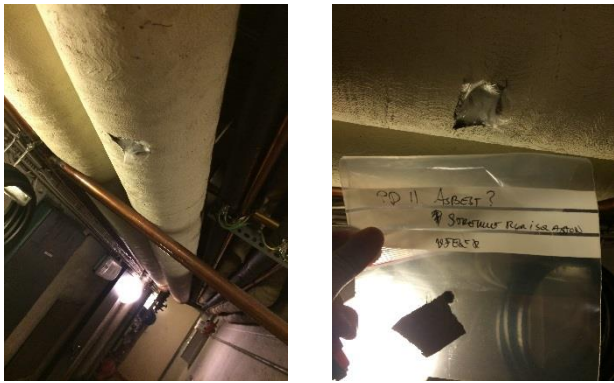
Nr	Prøvenavn	Materiale	Analyse	Analyse	Analyse
24	PD11, Rørisolasjon, rett strekke, gammel del, kjeller	Rørisolasjon, Asbest?	Asbest (A-1B)
