# Forvaltningsplan for kulturhistoriske eiendommer

## 71 Trondheim Tinghus

### Gyldighet: 2009-2013

Trondheim Tinghus  
Sårbarhet

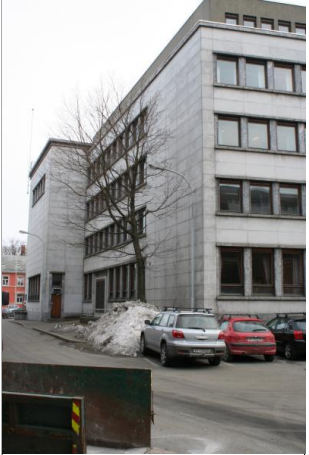
Bygningsdel	Sårbarhet	Beskrivelse	Bilde
Bygning generelt	Stor	Hovedform og volumbehandling.

<p>Sett fra nordvest. Foto jce NIKU 2009.</p>
Yttervegger	Stor	Kledd med plater av lys og mørkere grå granitt. Oppr. teakvinduer mot øst, nord og vest (mange ombygget til to-lags isolerglass ca 1990. Oppr. ytterdører, hovedinngangsdører i øst og vest samt rømningsdører. Kunstnerisk utsmykning av hovedinngang fra Munkegaten i øst, keramikkrelieffer på sideveggene, marmorskulptur og bronsedører. Minneplate ved nordøstre hjørne oppsatt 1958.

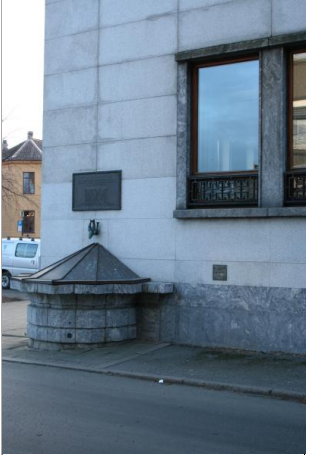
<p>Nordøstre hjørne med fontene og minneplate over henrettete nordmenn under 2. verdenskrig. Oppr. teakvinduer med jerngitter foran luftevinduene i 1. etasje. Foto jce NIKU 2009.</p>
Yttertak	Middels	Sårbarheten gjelder eldre platekledninger og er ikke til hinder for nødvendig utskifting av skadet materiale

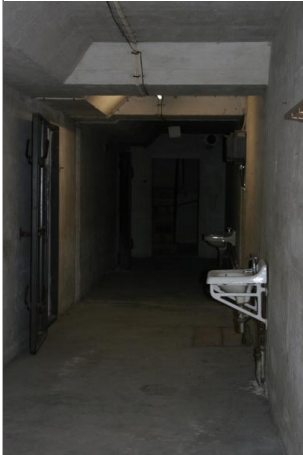
*Rom: 0011 Korridor*

Bygningsdel	Sårbarhet	Beskrivelse	Bilde
Annet	Middels	Oppr. dører og porselensvasker.

<p>Sett mot nord. Oppr. porselensvasker. Foto jce NIKU 2009.</p>

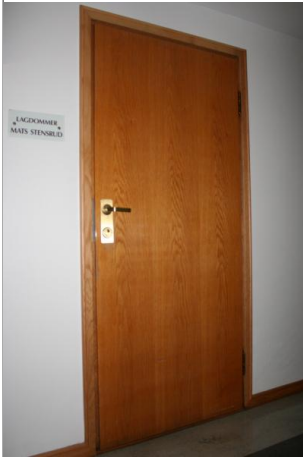
Bygningsdel	Sårbarhet	Beskrivelse	Bilde
Annet	Stor	En opprinnelig dør med flammebjerkfiner i rutemønster på innsiden og eik og overfals på utsiden kan opprinnelig ha vært en sideinngangsdør i rommet (samme type som den som er flyttet til sideinngangen i rom 129). I nåværende døråpning fra korridoren kan opprinnelig ha stått døren med figurmotiv som nå er hovedinngangsdør i rom 129. Sårbarheten er ikke til hinder for gjenskapning av opprinnelig plassering.

<p>Inngangsdøren har overfals og eikeplate på utsiden, men flammebjerk på innsiden. Foto jce NIKU 2009.</p>

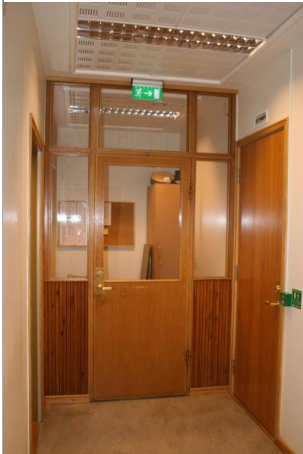
*Rom: 269 C Avlukke for rettsbetjent*

Bygningsdel	Sårbarhet	Beskrivelse	Bilde
Del av rommet - generelt	Middels	Lite avlukke for rettsbetjent 269 C er avdelt med dør fra gangen 269 B. Gammelt og trolig opprinnelig fra ca 1950. Avlukket har mot både 269 B og 266 tett brystning oventil og vinduer oventil. Vinduene er innrammet i eik. Brystningen vises i korridor 169 B og rom 266 som kledd med furulekter, lakkert eller oljet.

<p>Sett mot nord, fra 269 B til avlukket 269 C. Foto jce NIKU 2009.</p>
Del av rommet - generelt	Middels	Lite avlukke for rettsbetjent 269 C er avdelt med skranke, dør og glassvegg fra gangen 269 B og skranke med glassvegg fra rom 266. Se hovedbeskrivelse og fotos under rom 269 B.
