RAPPORT YTTERTAKKONSTRUKSJON PÅ ADDE ZETTERQUIST KUNSTGALLERI

UNDERSØKELSE OG VURDERING AV ÅRSÅK TIL FUKTPROBLEMER I TAKKONSTRUKSJON

30.09.2019

Sweco Norge AS

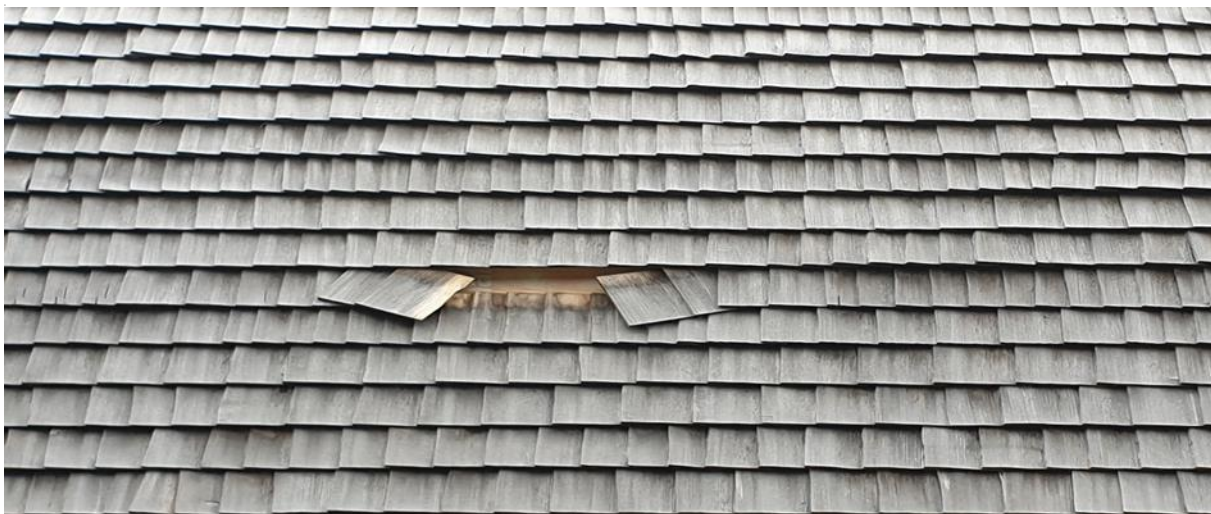
Figur 2 viser at trespon er lagt i 2 lag. Det fremkommer også av figuren at tresponet er dårlig festet i lekt. Tresponet hadde løsnet av seg selv før befaringen.

Figur 2: Løsnet trespon på yttertak mot vest.

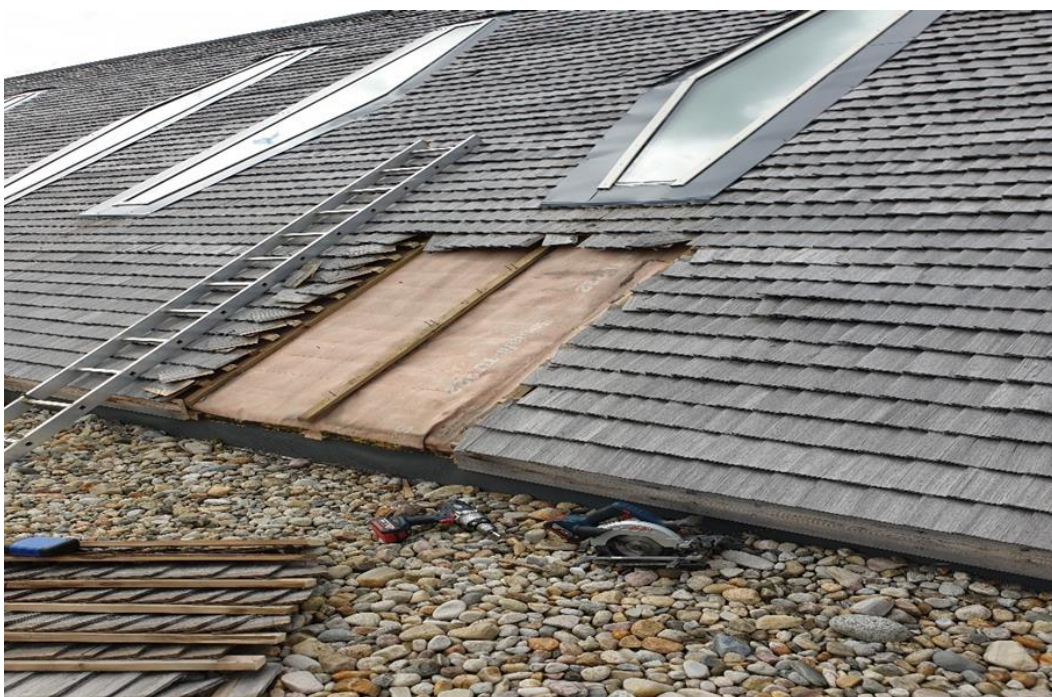
Figur 3: Taket demontert ved befaring.

Ved befaringen ble et parti av taket åpnet, vist i figur 3. Figur 4 viser hvor på bygget taket ble åpnet.

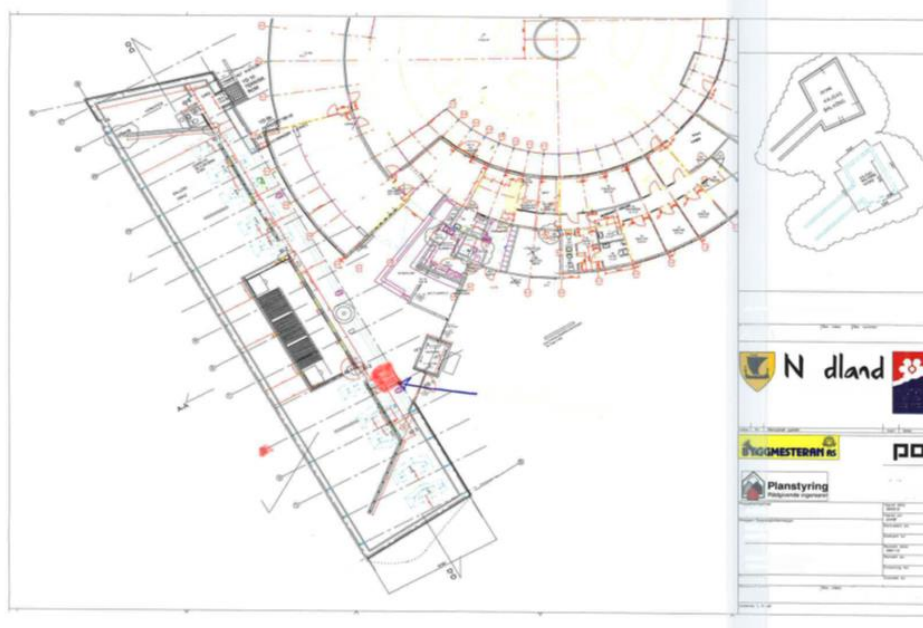
Figur 4: Markering av befarpunktet i rødt.

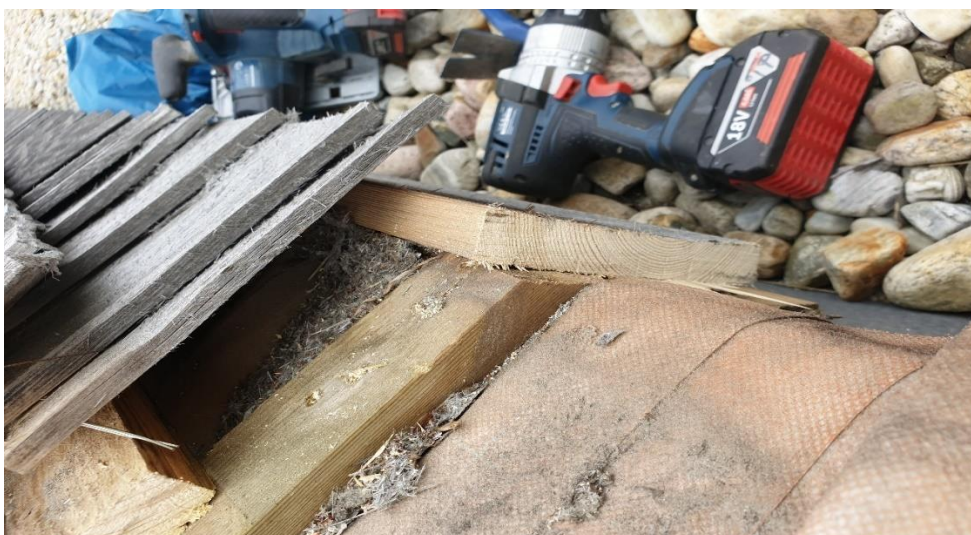
Mellom undertaket og trespon er det tidvis store oppsamlinger av avleiring/fiber fra trespon, dette er samlet opp mellom horisontale lekter som er etablert som feste for sponen, ref. figur 5.

Figur 5: Bilde av trespon mot undertak.

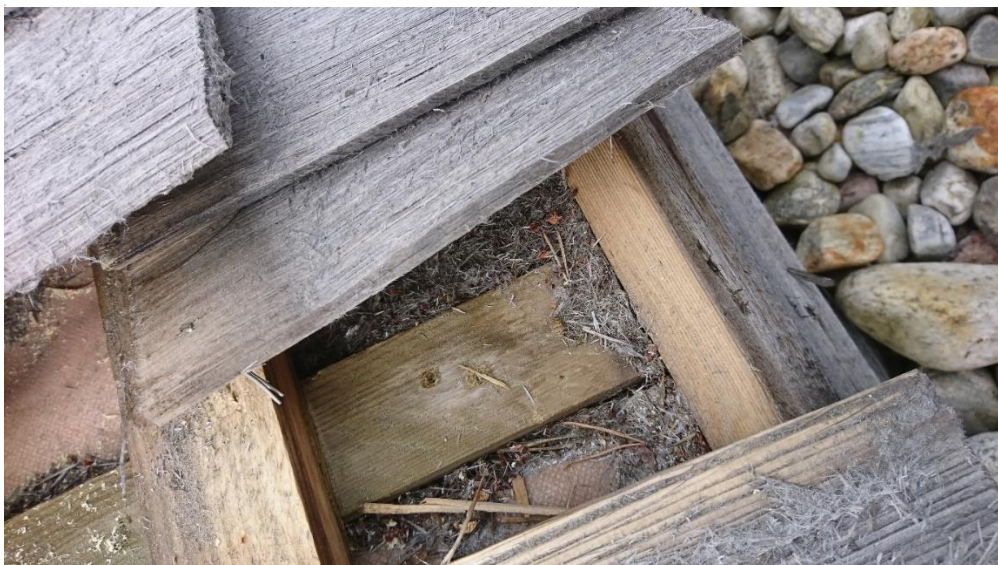
Figur 6: Avleiring/fiber av trespon.

Det er benyttet blåseisolasjon under undertaket. Ved befaring ble det avdekket buling av undertaket. Det tyder på overfylling av isolasjon ved utførelse. Resultatet av overfyllingen er at undertaket løftes opp mot taklektre. Vannet som går gjennom tresponkledningen renner da ned mot vertikal klemlekt som er festet i underliggende takkonstruksjon. Dette kontribuerer til at isolasjonen under undertaket blir våt ved nedbør, se figur 6 og 7.

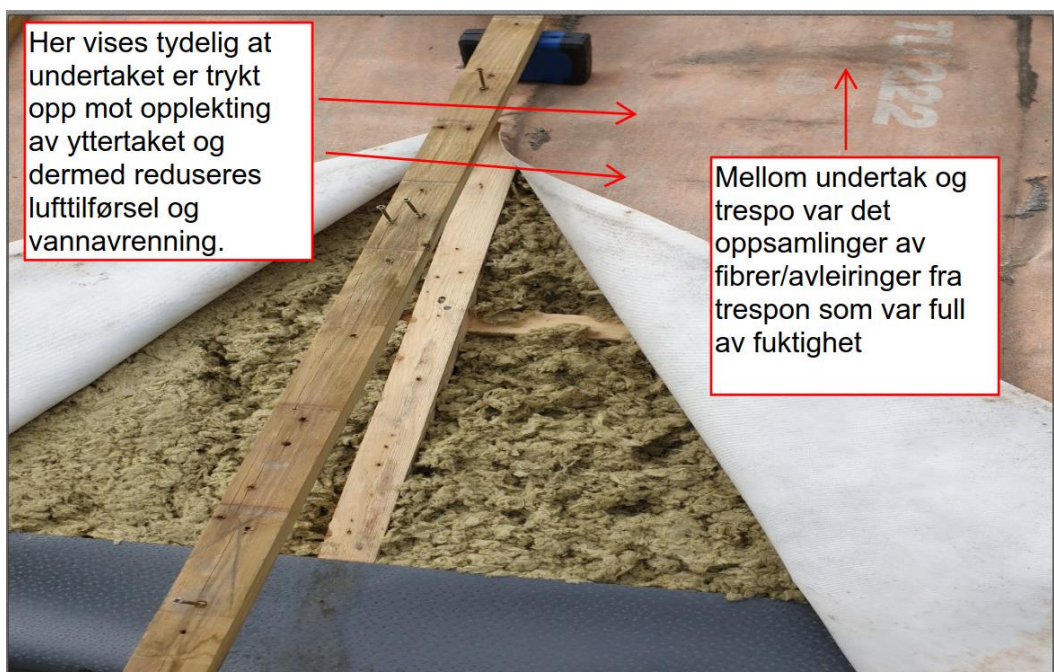
Undertaket bærer tydelige preg av stadig vannpåkjenning og avleiring fra trespon. Det er også blitt dannet svertesopp og rust fra skruer. Klemlekten i figur 7 viser dette, og er et resultat av fuktgjennomgang i taket.

Figur 7: Bilde av vanngjennomtrenging under klemløst.

Figur 7 og 8, viser også spor av svertesopp i trevirket samt våt isolasjonen under vertikal lekt.

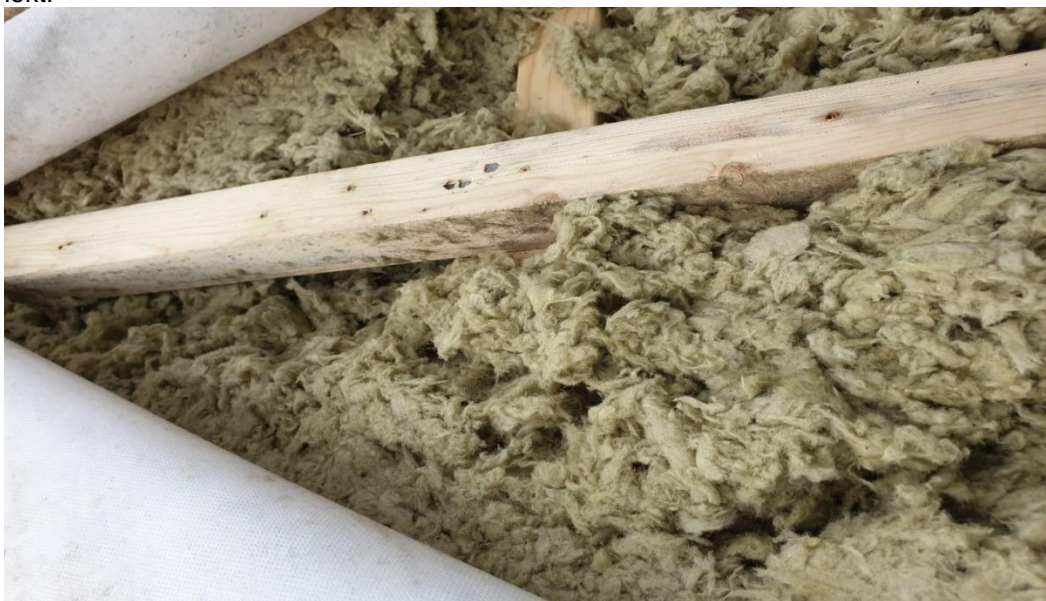
Figur 8: Snitt av undertaket og isolasjon.

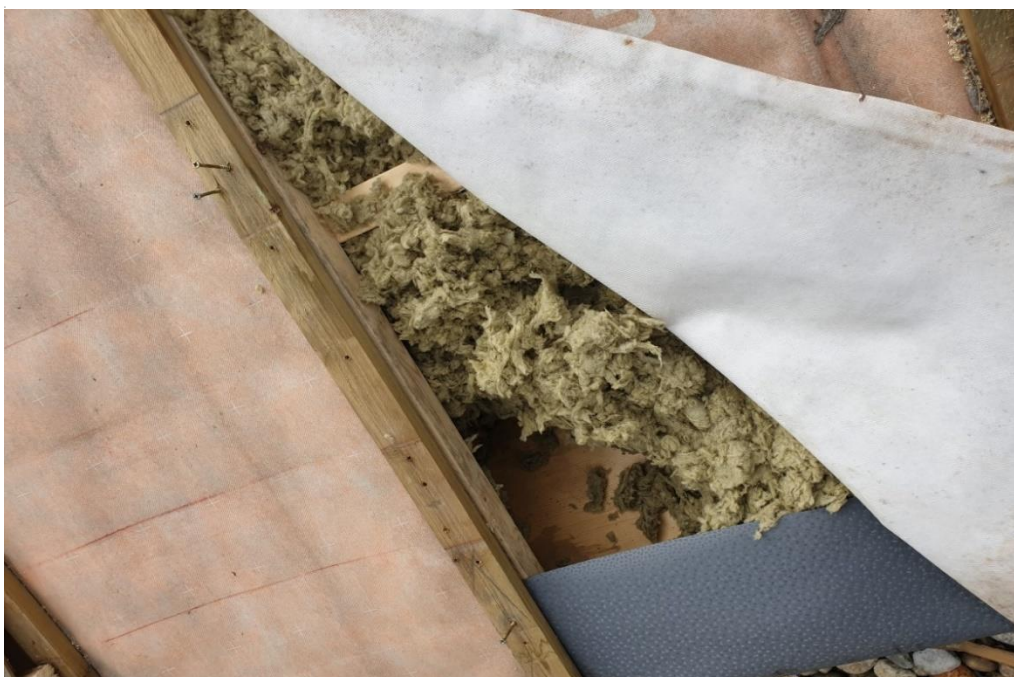
As-built tegning viser at det er prosjektert med krysslågt lekter av størrelse på 35x23, mens det under befaring ble avdekt bruk av krysslågt lekter av størrelse 23x48, derav impregneret lekter nederst og ikke impregneret øverst. ref. figur 9.

Figur 9 viser at deler av isolasjonen over limtredegrer ble fjernet, og viser at isolasjonen var fuktig hvor man også ser tydelige spor av svertesopp.

Figur 9: Snitt av taket med limtredeger i bunn.

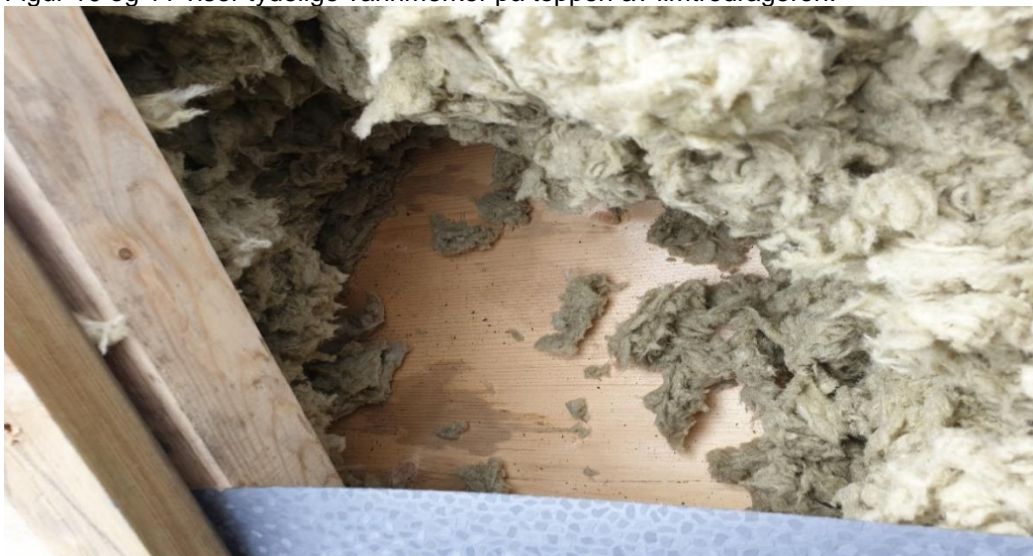
Figur 10 og 11 viser tydelige vannmerker på toppen av limtredegeren.

Figur 10: Nærbilde av figur 9.

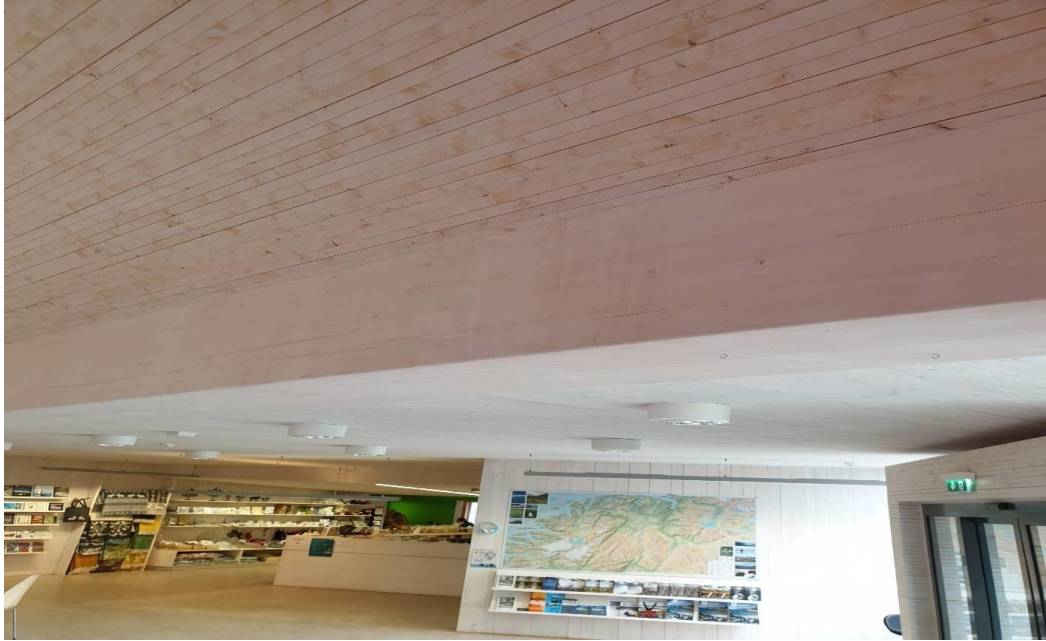
Figur 11: Bilde av limtretrager med synlige fuktmerker fra taklekkasjer.

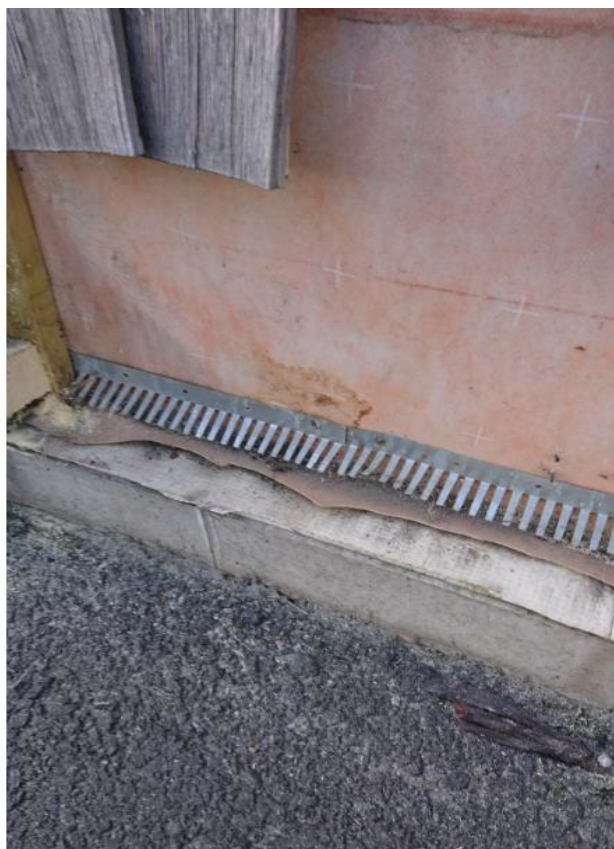
Videre er det utført dårlig arbeide ved monteringen av undertaksduken mot murkronen, ref. figur 12. Duken ligger løst over kanten, hvor denne skulle vært fuget/limt fast i muren.

Figur 12: Duken løs.

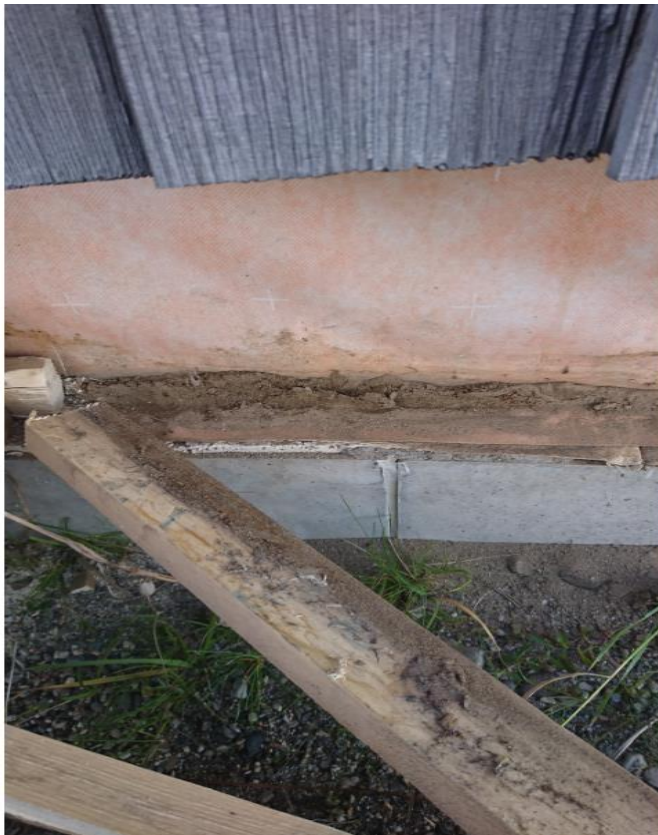
Når den nederste lekten ble demontert, viser figur 13 tydelig at mold/jord har kommet seg bak lekteren og mot duken.

Figur 13: Nederste lekter demontert.
