Forsvarsbygg

HV-skolen Dombås Inv 0006

Brannkonsept og tilstandsvurdering

Vurdering av eksisterende bygning

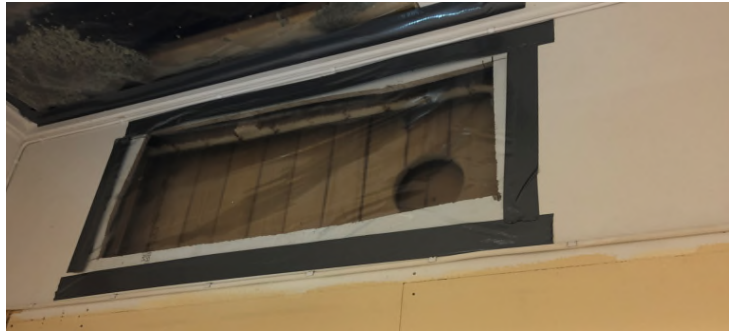
Med unntak av Fløy D er bygget utført med trekonstruksjoner uten dokumentert bæreevne foruten murte/støpte vegger i underetasje. Veggene er bygd opp av elementer med flere lag panel og vekselvis hulrom, med typisk sponplater som ytre sjikt ref bilde 1 i vedlegg. Etasjeskiller er trebjelkelag uten dokumentert brannmotstand. Med platekledninger, himlinger, gulv etc er det allikevel rimelig å anta at byggets bæreevne ikke er mindre enn 15 minutter. Murte og støpte konstruksjoner antas å tilfredsstillende preakseptert brannmotstand på 30 minutter uten videre undersøkelser.

Utsnitt – oppbygging av vegg

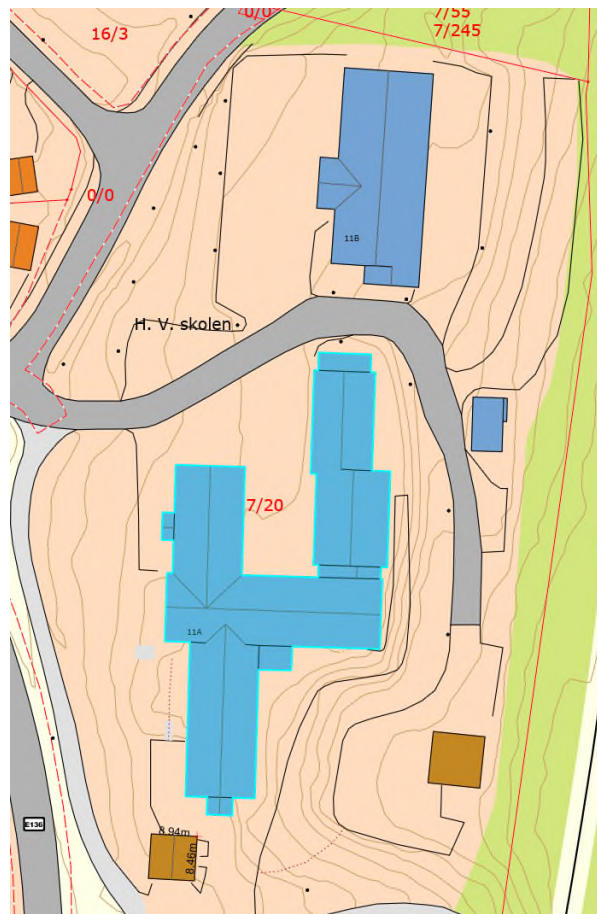
Basert på målinger på kommunalt kart er risiko for brannsmitte til nabobebyggelse ivaretatt med avstand > 8 meter. Unntatt fra dette er garasje mot syd. Her måles minste avstand til 4.5 meter til nærmeste utbygg i inv. 0006. Dette utbygget er kun i plan 1 og har dermed støpte vegger. Avstand til de øvrige fasadene i inv. 0006 er tilnærmet 8 meter. Iht BF-87 kan garasje inntil 50 m² plasseres 2 meter fra bygg i annen bruksenhet. Arealet på den aktuelle gasjen er 64 m² – slik at denne ikke dekkes av denne bestemmelsen. Kravet er dermed i utgangspunktet B30 brannskille mellom gasjen og det aktuelle tilbygget. Det er brannrisiko og spredningsfare fra gasjen til administrasjonsbygget som vil være kritisk. Det vurderes at en garasje på 50m² plassert 2 meter fra og sentrisk i forhold til administrasjonsbygget ville utgjøre en minst like stor risiko som den aktuelle gasjen – og det beskrives ikke tiltak for å utbedre dette forholdet. Ref figur 2 i vedlegg.

Utsnitt fra kommunalt kart – tilfredsstillende avstander, med unntak av garasje mot syd.

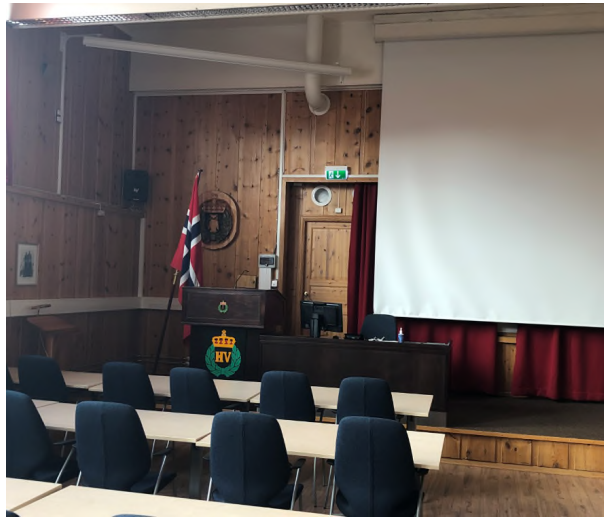
Unødvendig hindringer ved rømningsvei må fjernes.

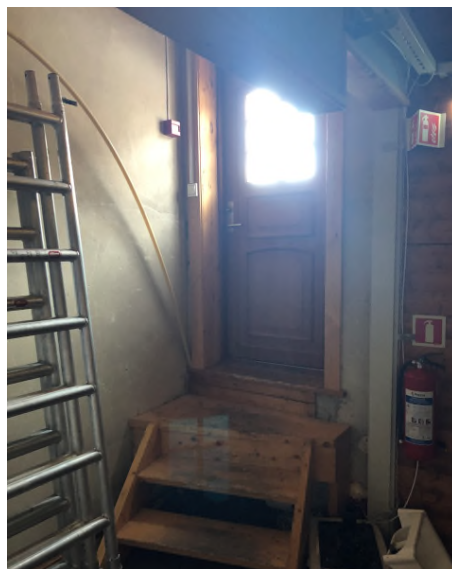
Unødvendig lagring i fluktrute må fjernes.

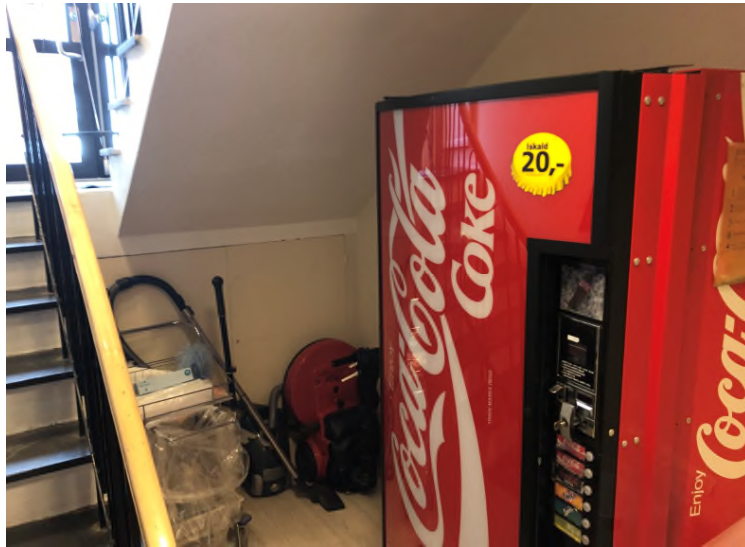
Unødig brannenergi og lagring i rømningsvei må fjernes.

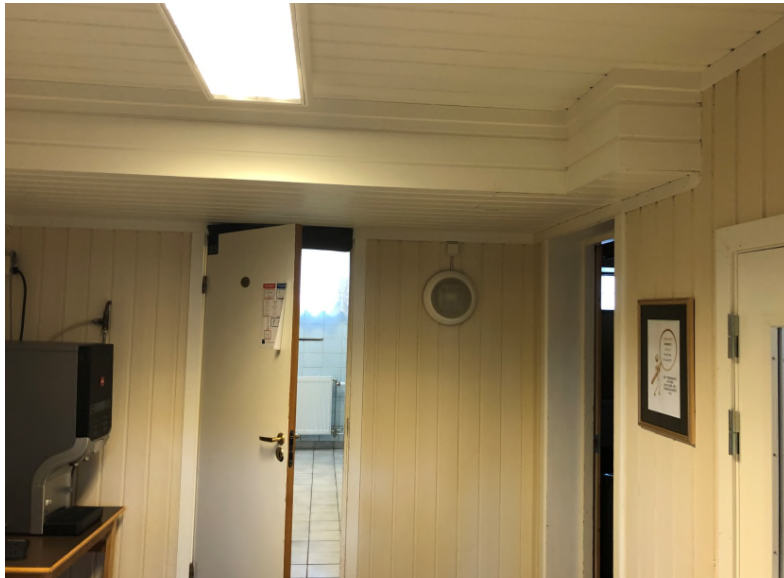
Overflater i rømningsvei oppgraderes – innkassede gjennomføringer må undersøkes/tettes.

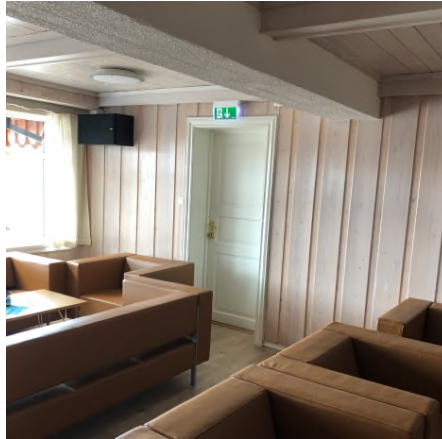
I fløy A er branncellen med salong plassert i RKL 5. Branncellen har en utgang direkte til det fri. I utgangspunktet krever BF-87 adgang til to uavhengige rømningsveier. Dagens regelverk åpner imidlertid for en utgang direkte til det fri for brannceller med en maksimal personbelastning på 150 personer. Maksimal fluktavstand internt i branncelle skal da være 30 meter. Fri bredde i utgangen er per i dag ikke tilfredsstillende. Denne må utvides til min 1.2 meters fri bredde – og dersom persontallet for salong skal overskride 120 personer så må fri bredde økes med 1 cm per person inntil maks 150 personer.

Rømningsvei fra salong må utvides – alternativt må det etableres alternativ rømning. Møblering rett foran dør må unngås.
