Byggverk	Vegreferanse	Kategori / type	Lengde / Antall spenn	Start akse	Slutt akse	Bru over
05-0807 Tangen Ferjekai	P/FV 2336 4 0	Ferjeleie / Ferjekaibru	18.8 / 0			Elv/Innsjø

Byggverk	Vegreferanse	Kategori / type	Lengde / Antall spenn	Start akse	Slutt akse	Bru over
05-0806 Horn Ferjekai	P/FV 2336 1 99	Ferjeleie / Ferjekaibru	18.8 / 0			Elv/Innsjø

## Inspeksjonsrapport

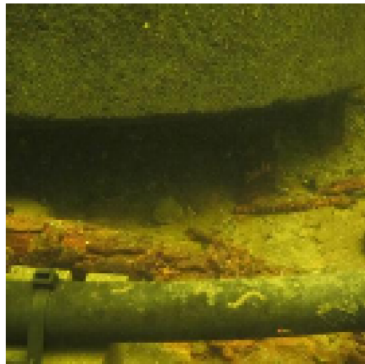
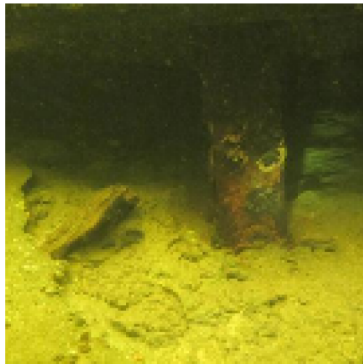
<p>IMG_3161.JPG 21.12.2017</p> </div> <div style="text-align: center;">

Element	Skade											
B6 - Erosjonssikring (u/vann) (-) Detaljer:	Skadetype	SG	1. registrert	Skadebeskrivelse	B	T	V	M	Sist oppdatert	Pri	Skadeårsak	
	Erosjon	2	21.12.2017	Mangelfull erosjonssikring i forbindelse med flytefender-konstruksjon.	1		2			21.12.2017	4V	Feil materialvalg, Feil utforming
<div style="display: flex; justify-content: space-around;"> <div style="text-align: center;">

<p>IMG_3165.JPG 21.12.2017</p> </div> </div> <p>Mangelfull erosjonssikring. Mangelfull erosjonssikring.</p>												
		Dato	Felt	Endring							Bruker

21.12.2017	Inspeksjon	Hovedinspeksjon u/vann 21.12.2017							Martin Alrek Myhre	
		21.12.2017	Prioritet	4V							Martin Alrek Myhre	
			Konsekvens B	1							Martin Alrek Myhre	
			Skadeårsak	Feil materialvalg, Feil utforming								Martin Alrek Myhre
			Skadebeskrivelse	Mangelfull erosjonssikring i forbindelse med flytefender-konstruksjon.								Martin Alrek Myhre
			Inspeksjon	Hovedinspeksjon 30.11.2017								Martin Alrek Myhre
			Skadegrad	2							Martin Alrek Myhre	
			Konsekvens V	2							Martin Alrek Myhre	
Erosjon	1	30.11.2017	Ingen erosjonssikring (fine masser), men ingen registrert erosjon inn mot land.			1			21.12.2017	1V	ANNEN/UKJENT

Tiltakstype	Beskrivelse	Årsak	Oppdragsansvarlig	Utførelsesdato	Intervall	Status	Kostnad	Merknad
Vedlikehold	Omfatter opparbeiding av fylling rundt fundamenter for fenderverk med forskriftsmessig erosjonssikring.	Sårbar	Jacob Jacobsen	21.12.2027		Planlagt		Bør sees i sammenheng med Tangen Fergekai (større omfang)
Vedlikehold	Omfatter mekanisk reparasjon av motvekt og lageravsats.	Skade	Jacob Jacobsen	30.11.2027		Planlagt		
Vedlikehold	Kappestøp på fenderpeler under vann			01.10.2016		Utført		
Vedlikehold	Stålrep. rekkverk, heisesystem, heisebjelke og fenderplate.			01.10.2016		Utført

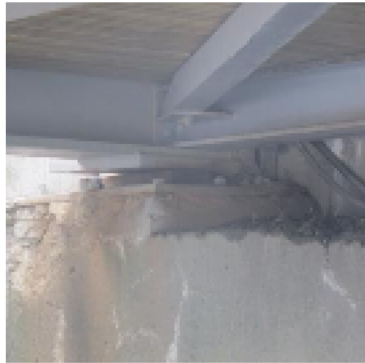
Element	Skade											
C1 - Landkar (-) Detaljer: - Fundamenteringsnivå: 0-5 m vanddybde - Fundamenteringsmåte: Såle - Landkartype: Massivt landkar - Massetype: Grus og stein - Materiale: Betong - Overflatebehandling: Ingen	Skadetype	SG	1. registrert	Skadebeskrivelse	B	T	V	M	Sist oppdatert	Pri	Skadeårsak	
	Avskalling	2	30.11.2017	Avskalling på lageravsats i underkant lager, høyre side.	1		2		30.11.2017	4V	Materialfeil, fasthet, Følgeskade

IMG_3184.JPG 30.11.2017 Avskalling på lageravsats.											
	Dato	Felt	Endring								Bruker

30.11.2017	Prioritet	4V								Martin Alrek Myhre	
		Skadegrad	2								Martin Alrek Myhre	
		Konsekvens V	2								Martin Alrek Myhre	
	30.11.2017	Konsekvens V	1								Martin Alrek Myhre	
		Skadebeskrivelse	Avskalling på lageravsats i underkant lager, høyre side.								Martin Alrek Myhre	
Inspeksjon		Hovedinspeksjon 20.12.2017								Martin Alrek Myhre		
Skadeårsak		Materialfeil, fasthet, Følgeskade								Martin Alrek Myhre		
Prioritet		1B								Martin Alrek Myhre		
Skadegrad		1								Martin Alrek Myhre		
Konsekvens B		1								Martin Alrek Myhre		
Avskalling	1	07.09.2007	Avskalling ved bomstolpefeste.				1	30.11.2017	1V	BELASTNING

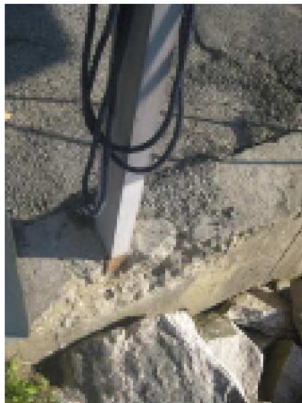
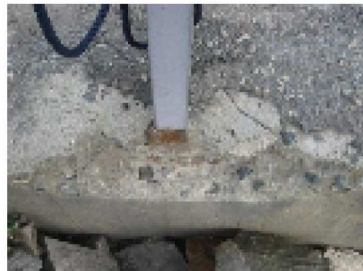
IMG_3213.JPG 20.10.2010

IMG_0432.jpg 07.09.2007 Bomstolpe.

30.11.2017	Prioritet	1V									Martin Alrek Myhre
		Skadegrad	1									Martin Alrek Myhre
	30.11.2017	Skadegrad	2									Martin Alrek Myhre
		Konsekvens V	1									Martin Alrek Myhre
		Skadebeskrivelse	Avskalling ved bomstolpefeste.									Martin Alrek Myhre
		Inspeksjon	Hovedinspeksjon 20.12.2017									Martin Alrek Myhre
		Prioritet	2V									Martin Alrek Myhre

20.10.2010	Skadebeskrivelse	07.09.2007: Avskalling ved bomstolpefeste.									-
		Inspeksjon	Hovedinspeksjon 20-10-2010									-
	07.09.2007	Konsekvens V	2									-
		Skadebeskrivelse	Avskalling ved bomstolpefeste.									-
		Prioritet										-
		Inspeksjon	Hovedinspeksjon 07-09-2007									-
		Status	Åpen									-
	Forvitring	1	03.09.1999	Lett overflateforvitring i vannlinjen					1	30.11.2017	1V	Frostangrep

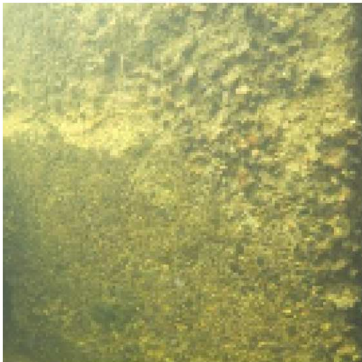
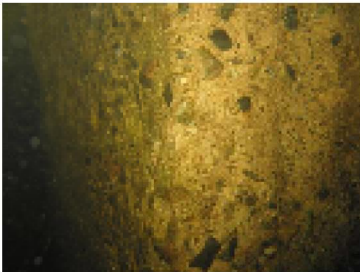
IMG_3180.JPG 30.11.2017	IMG_0177.jpg 11.09.2006									
Dato		Felt	Endring			Bruker

30.11.2017		Inspeksjon	Hovedinspeksjon u/vann 31.12.2017			Martin Alrek Myhre								
30.11.2017		Skadegrad	1			Martin Alrek Myhre								
		Inspeksjon	Hovedinspeksjon 20.12.2017			Martin Alrek Myhre								
		Skadebeskrivelse	Lett overflateforvitring i vannlinjen			Martin Alrek Myhre								
		Prioritet	1V			Martin Alrek Myhre

03.09.1999		Status	Åpen			-								
		Konsekvens V	1			-								
		Inspeksjon	Hovedinspeksjon 03-09-1999			-								
		Prioritet				-								
		Skadebeskrivelse	Lett overflateforvitring i vannlinjen			-								
		ANNEN SKADE/MANGEL	1	12.08.2010	FERGEBÅS BESTÅENDE AV TO VEGGKONSTRUKSJONER. Alt meget bra. Ingen undervasking / erosjon.						1	30.11.2017	1V	ANNEN/UKJENT
