Notat

Vår dato: 19.09.2019

Vår referanse: 51047-GEOT-01

Fv. 820 Lakselv bru hp01 m14490 Frøskeland - Grunnforhold

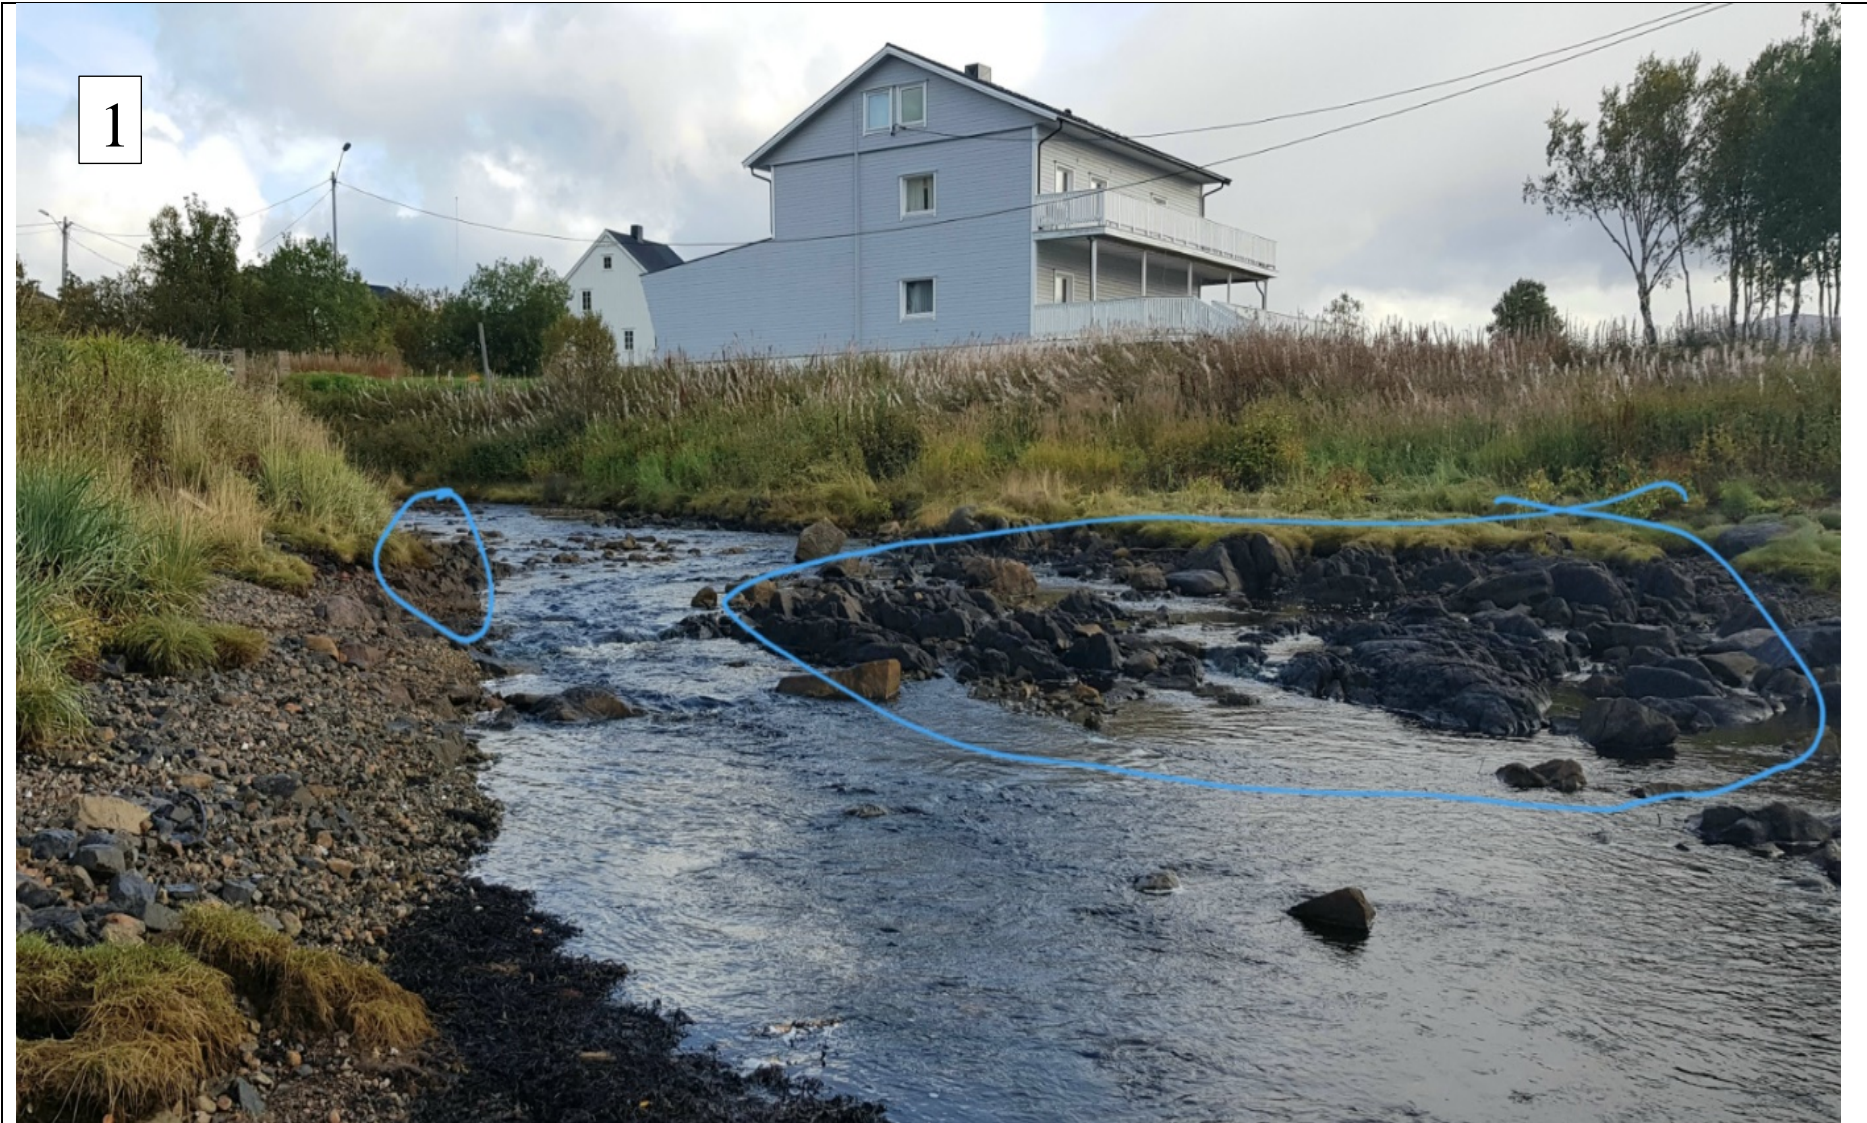
Figur 5: Observert berg innringet, nedstrøms bruene.

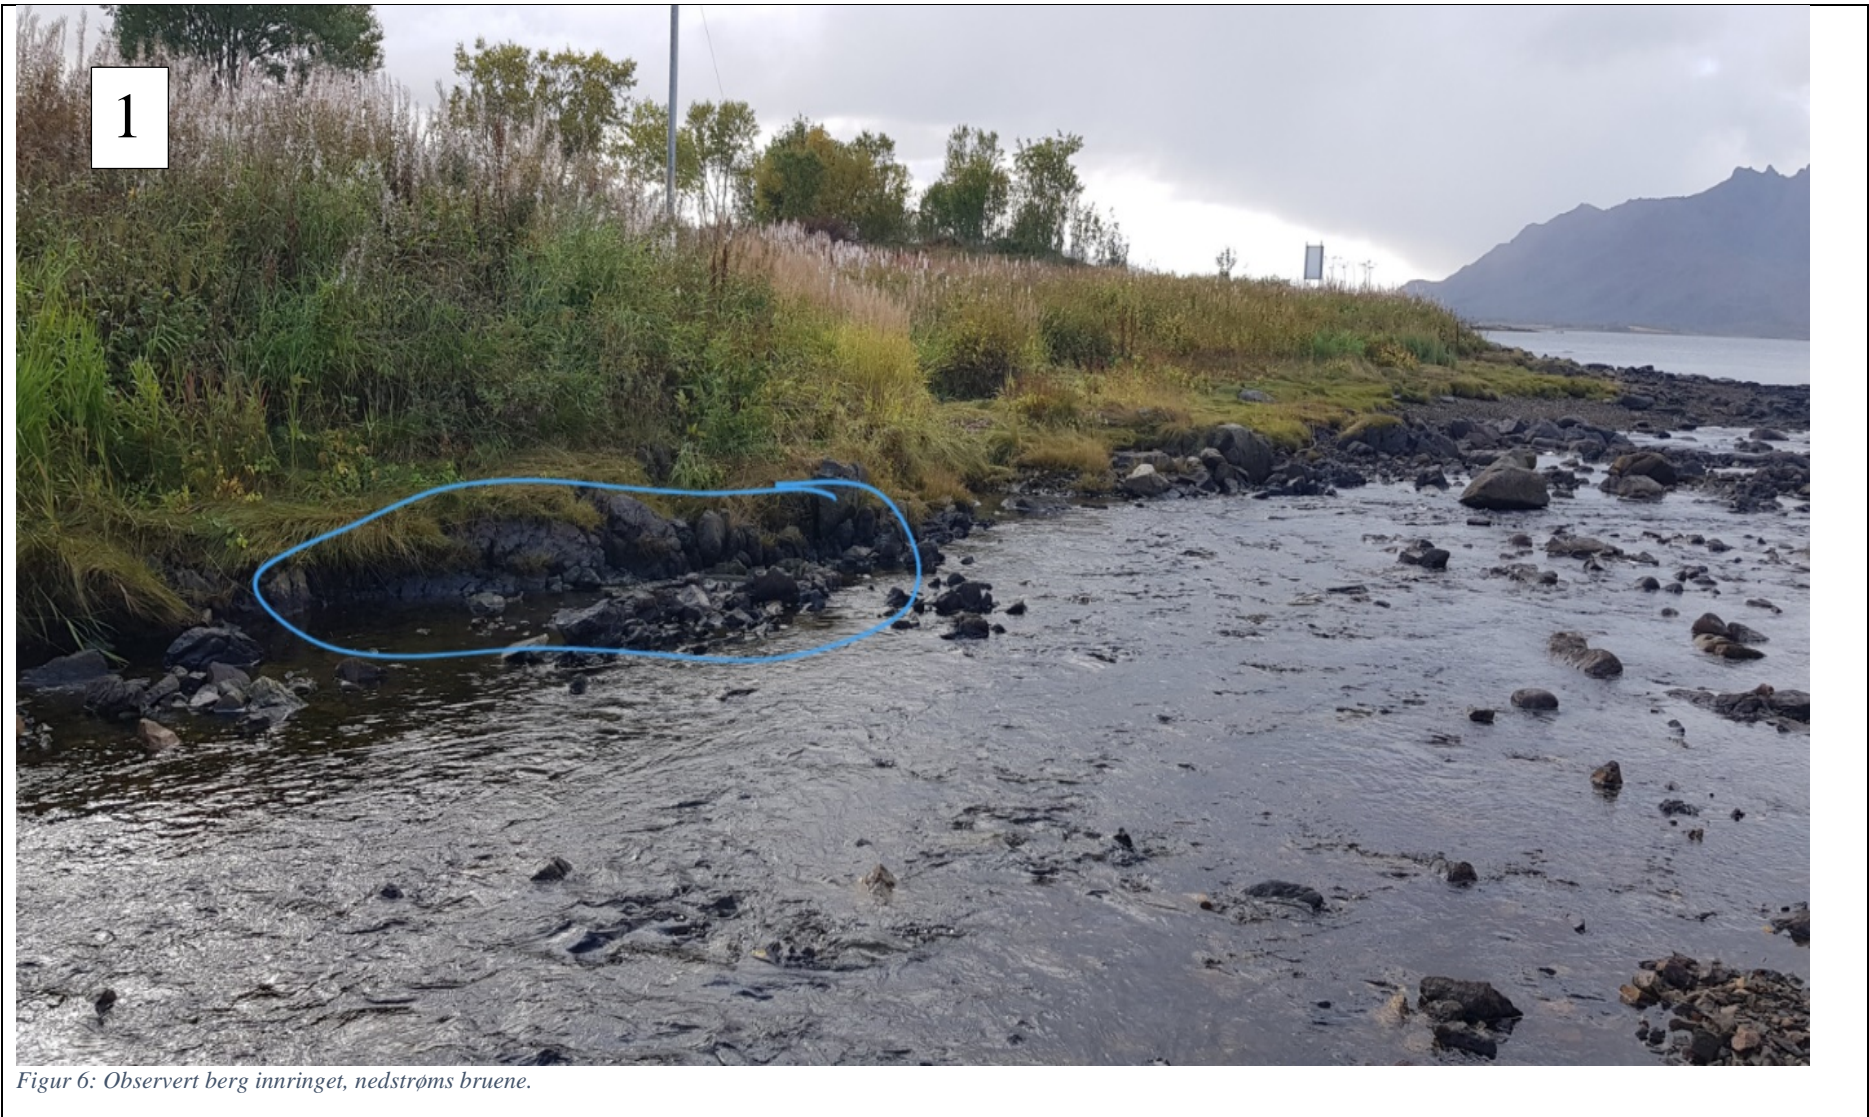
Figur 6: Observert berg innringet, nedstrøms bruene.

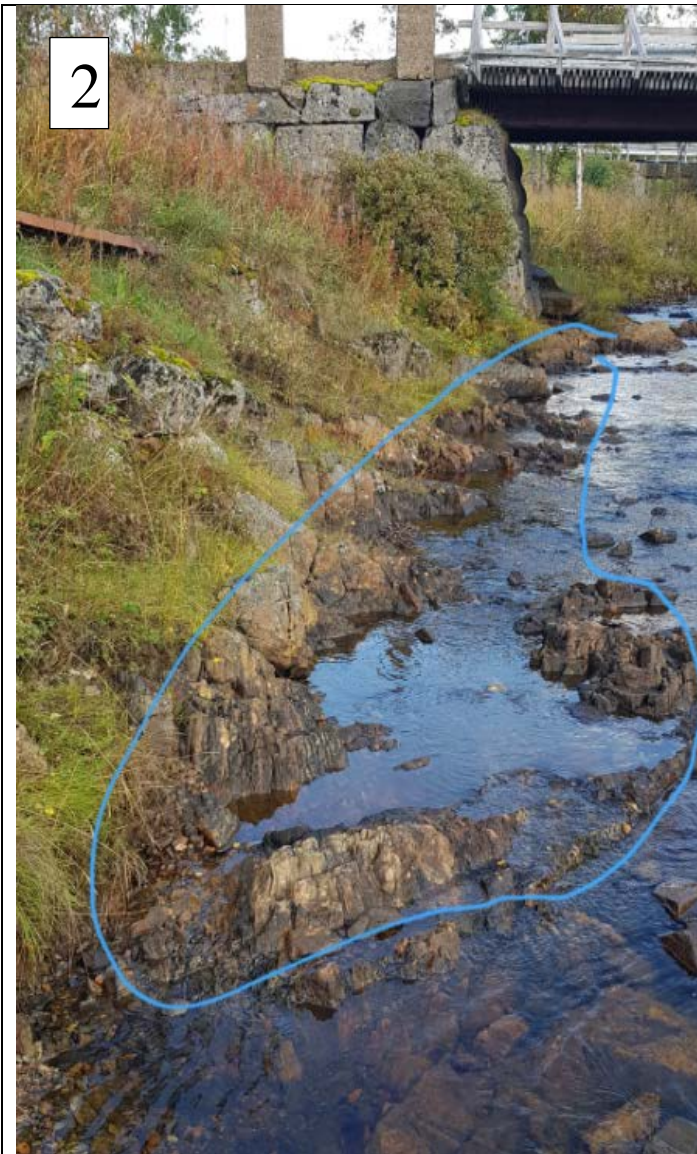
Figur 7: Observert berg innringet, nedstrøms bruene.

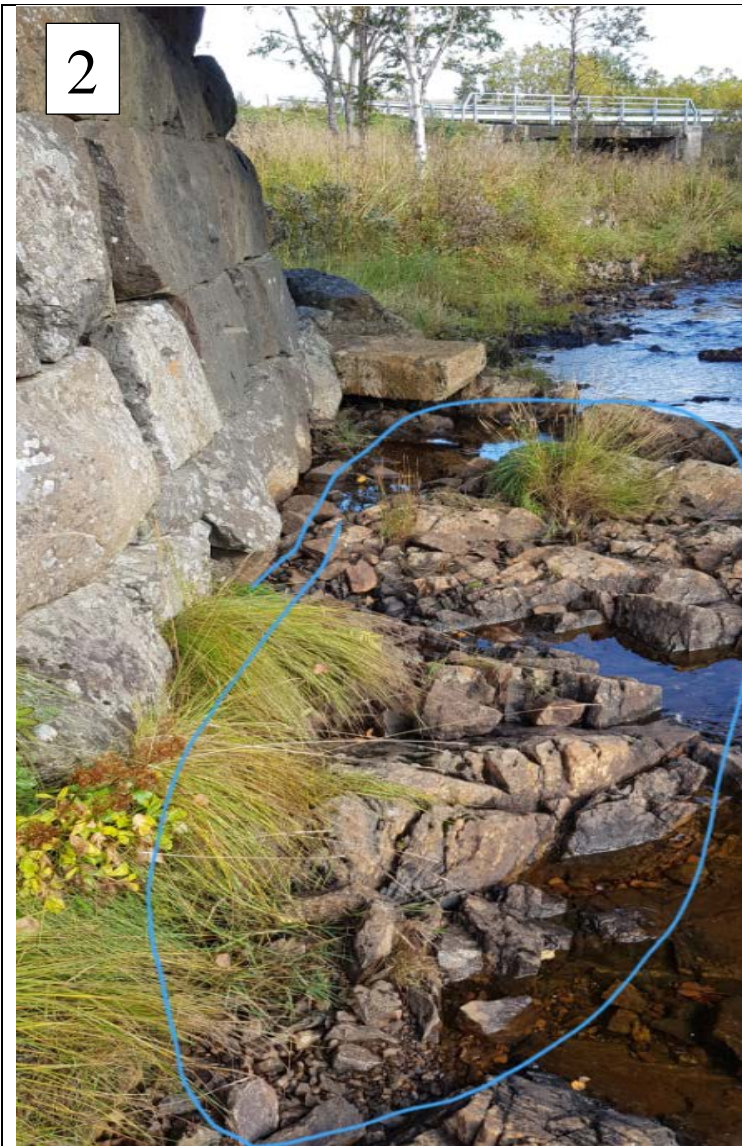
Den gamle bruen som står sør fra fv. 820 var åpenbart fundamentert på berg mens bruen som hører til fv. 820 er antatt å være fundamentert på berg. Antakelsen er grunnnet i observasjonene av berg i dagen som ble gjort. Bergblottingene ble logget på telefon-GPS og fotografert og kan ses i vedlagte kart og bilder.

Figur 8: Observert berg innringet under fundamenten til den gamle brua.

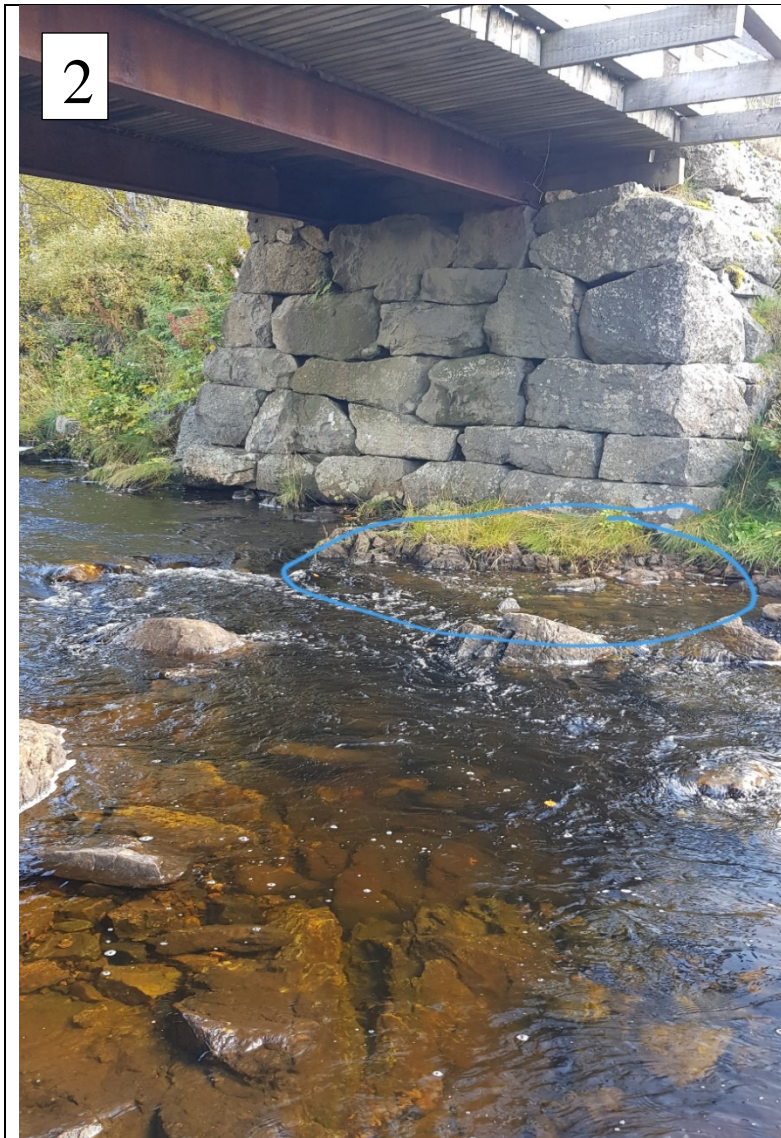
Figur 9: Observert berg innringet under fundamenten til den gamle brua.

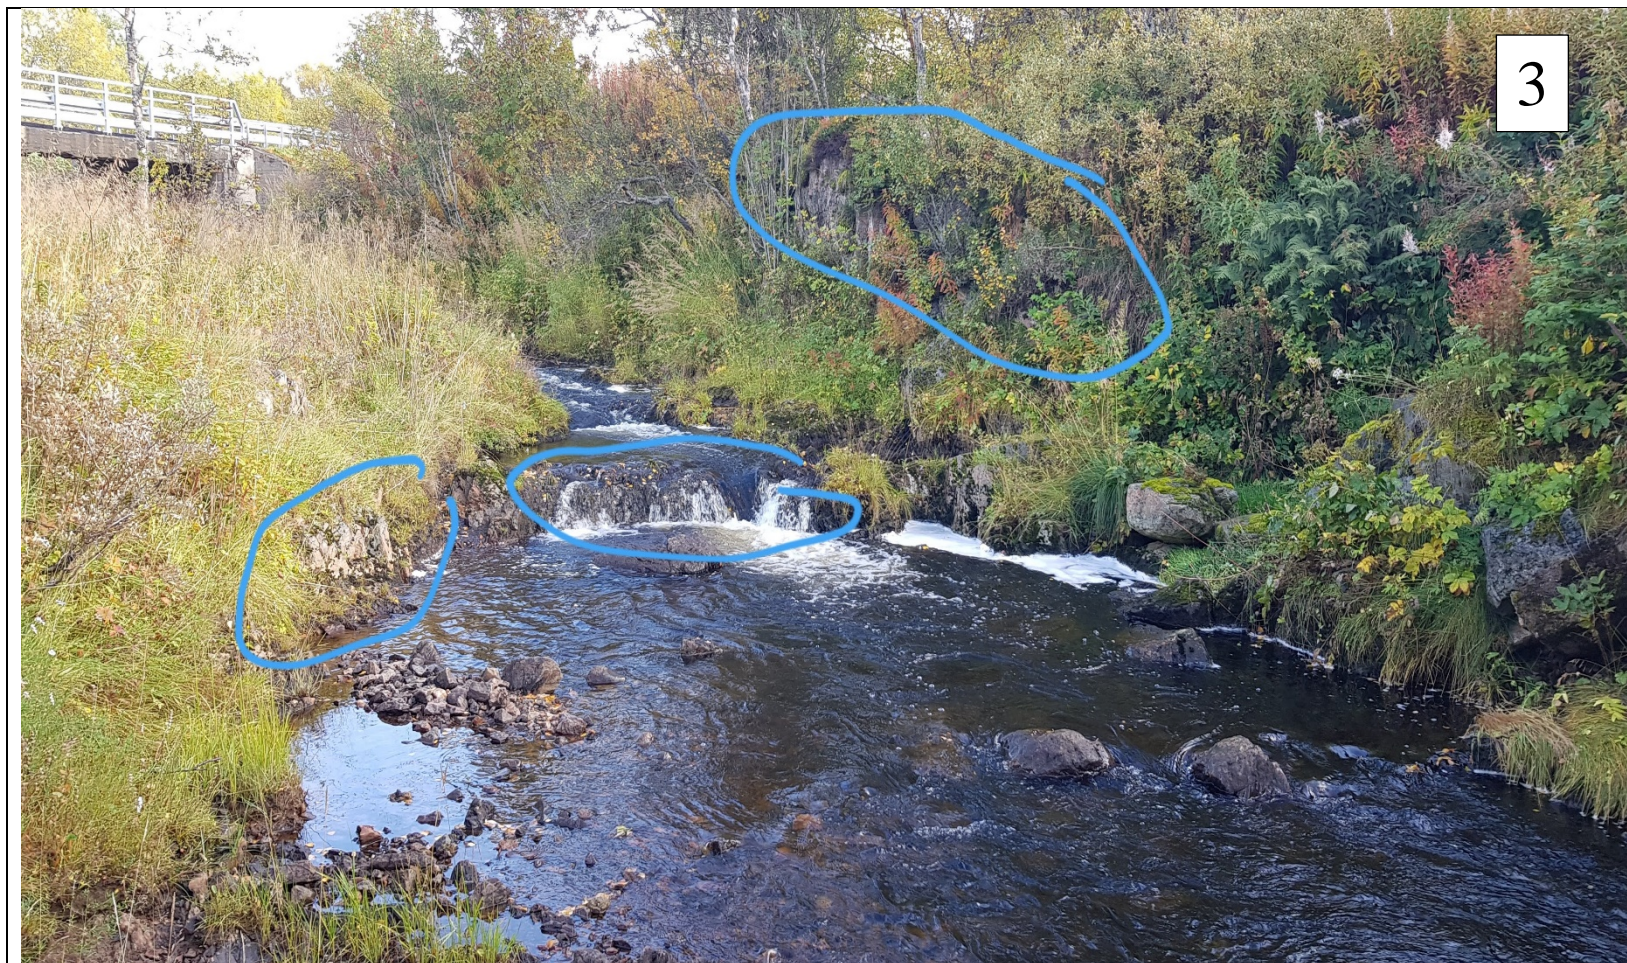
Figur 10: Observert berg innringet mellom de to bruene.

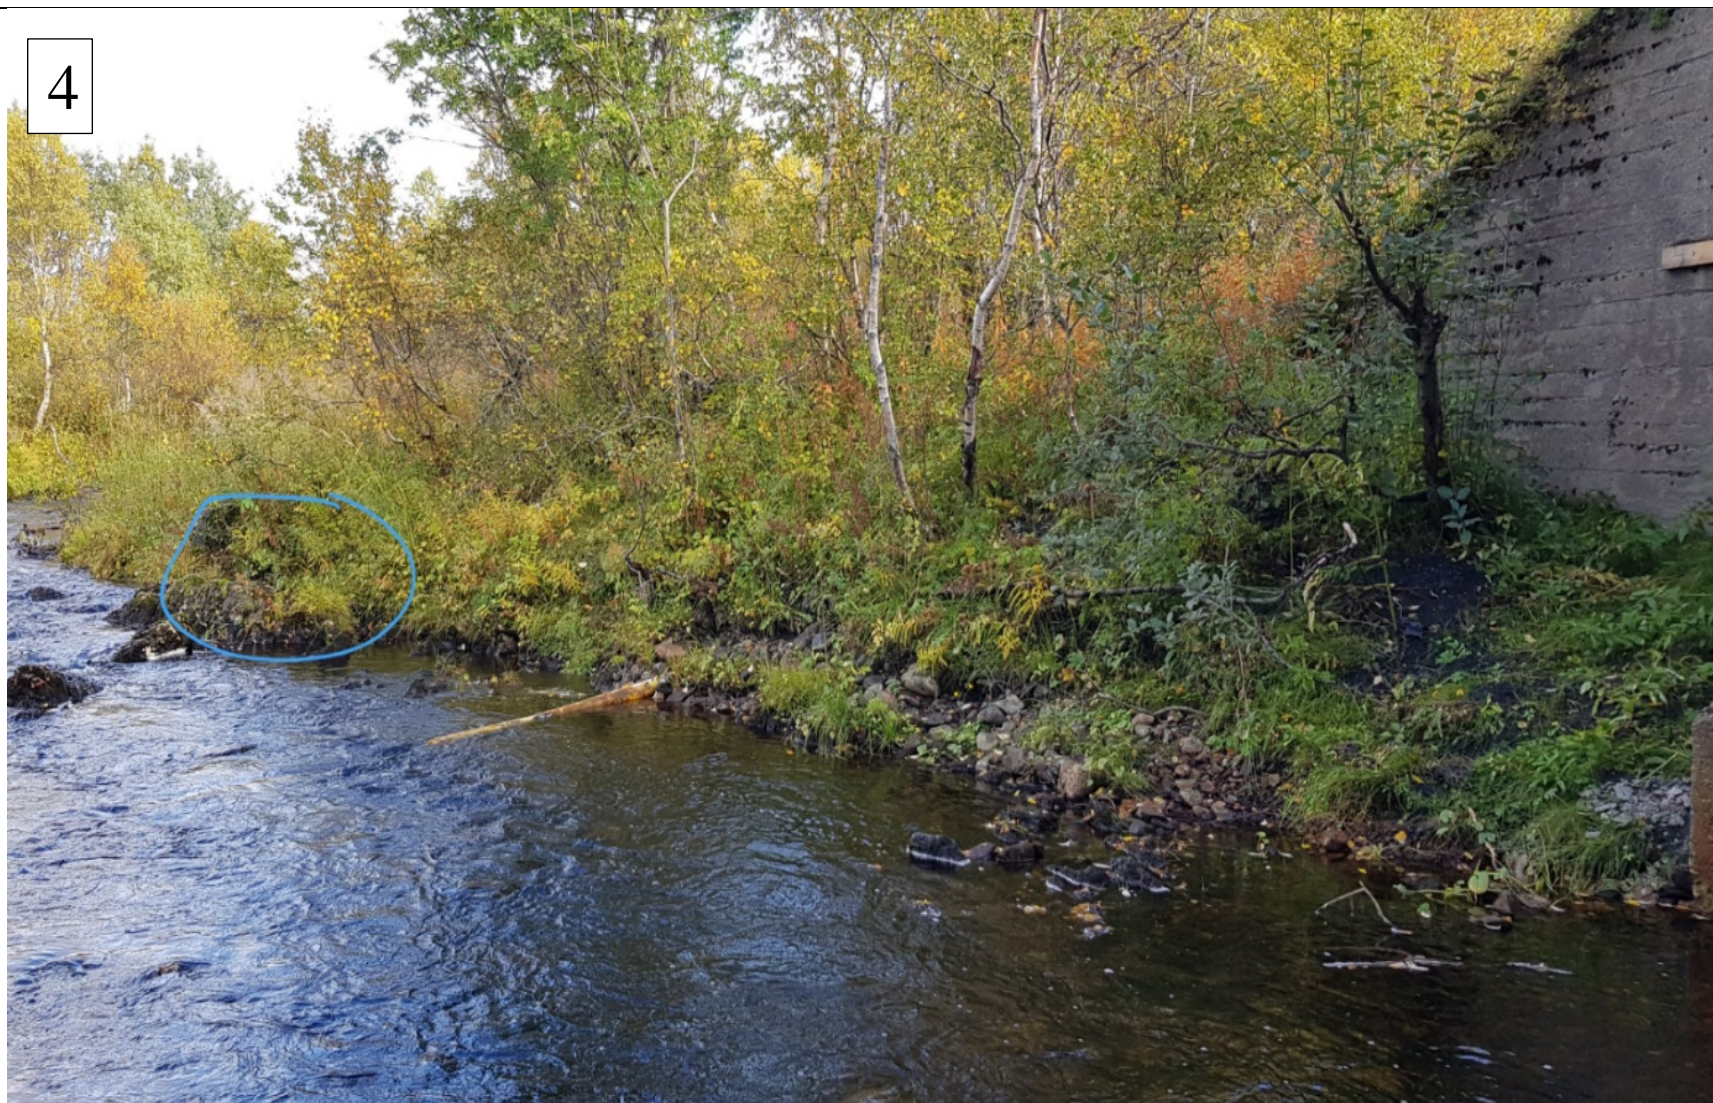
Figur 11: Observert berg innringet på oppstrøms side av brua over fv. 820. Vingemuren til brua ses i bildets høyere side.
