BILDE DOKUMENTASJON
Ryvingen fyr - UTHUS

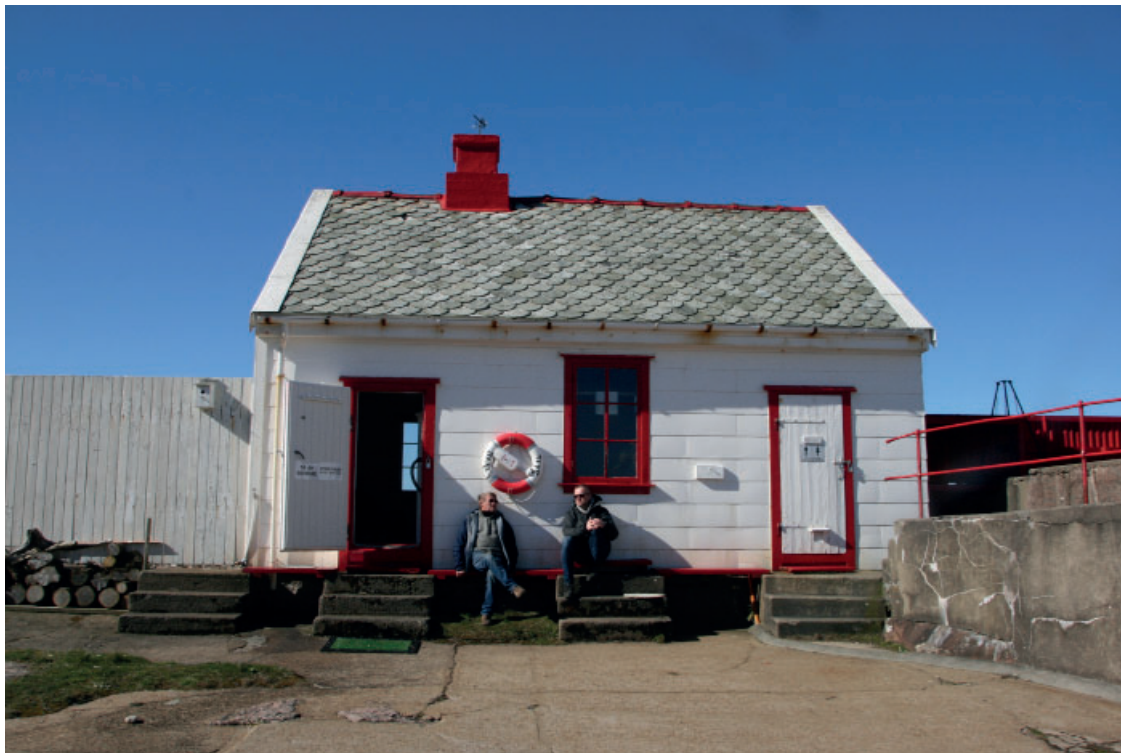
Bilde 1. Noe skifer takstein har blitt blåst av. Bilde fasade mot nordøst.

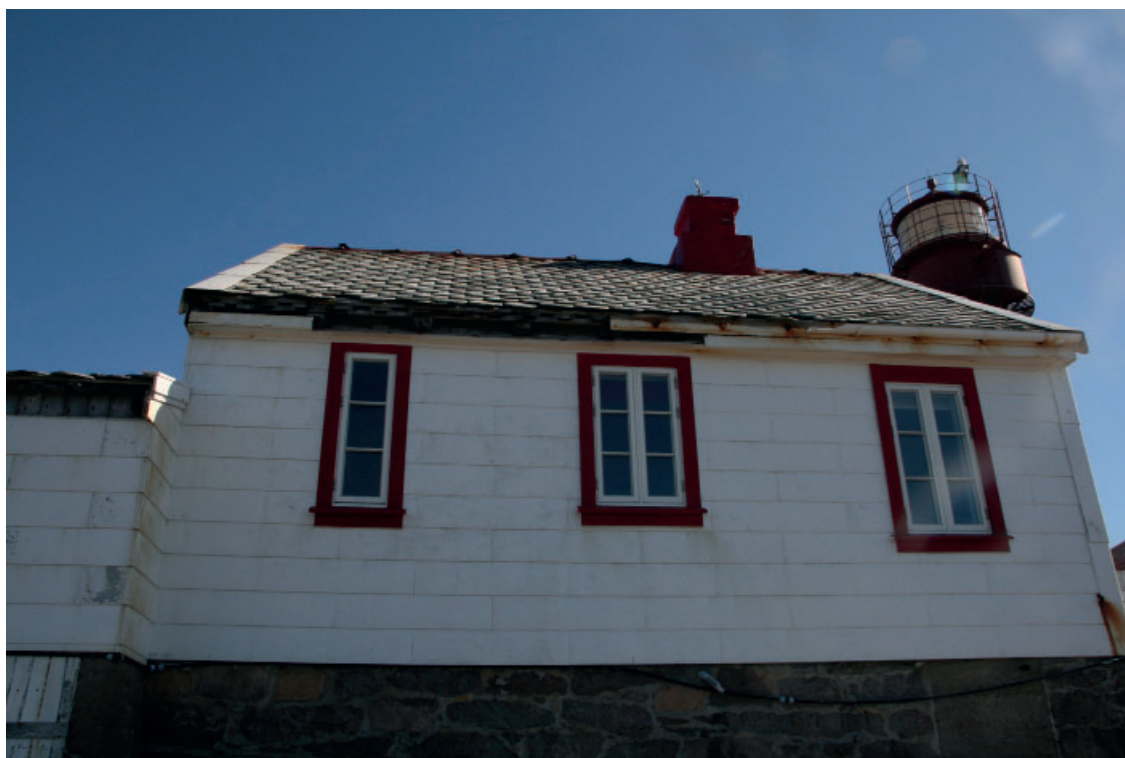
Bilde 2. Noe skifer takstein har blitt blåst av og et stykke pannebord mangler. Fasade bilde mot sørvest.

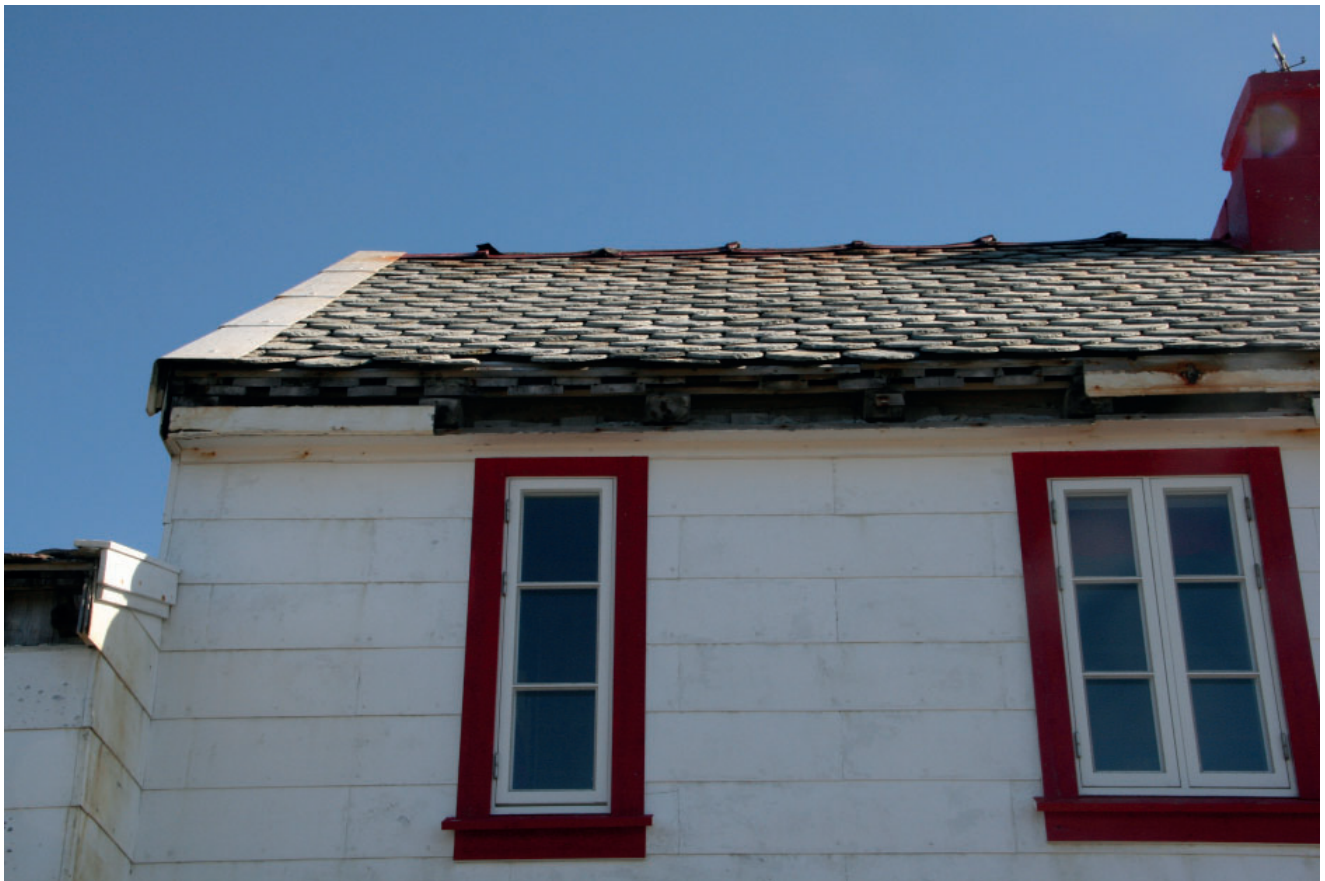
Bilde 3. Nærmere bilde av skaden, manglende pannebord og takrenne, fasade mot sørvest.

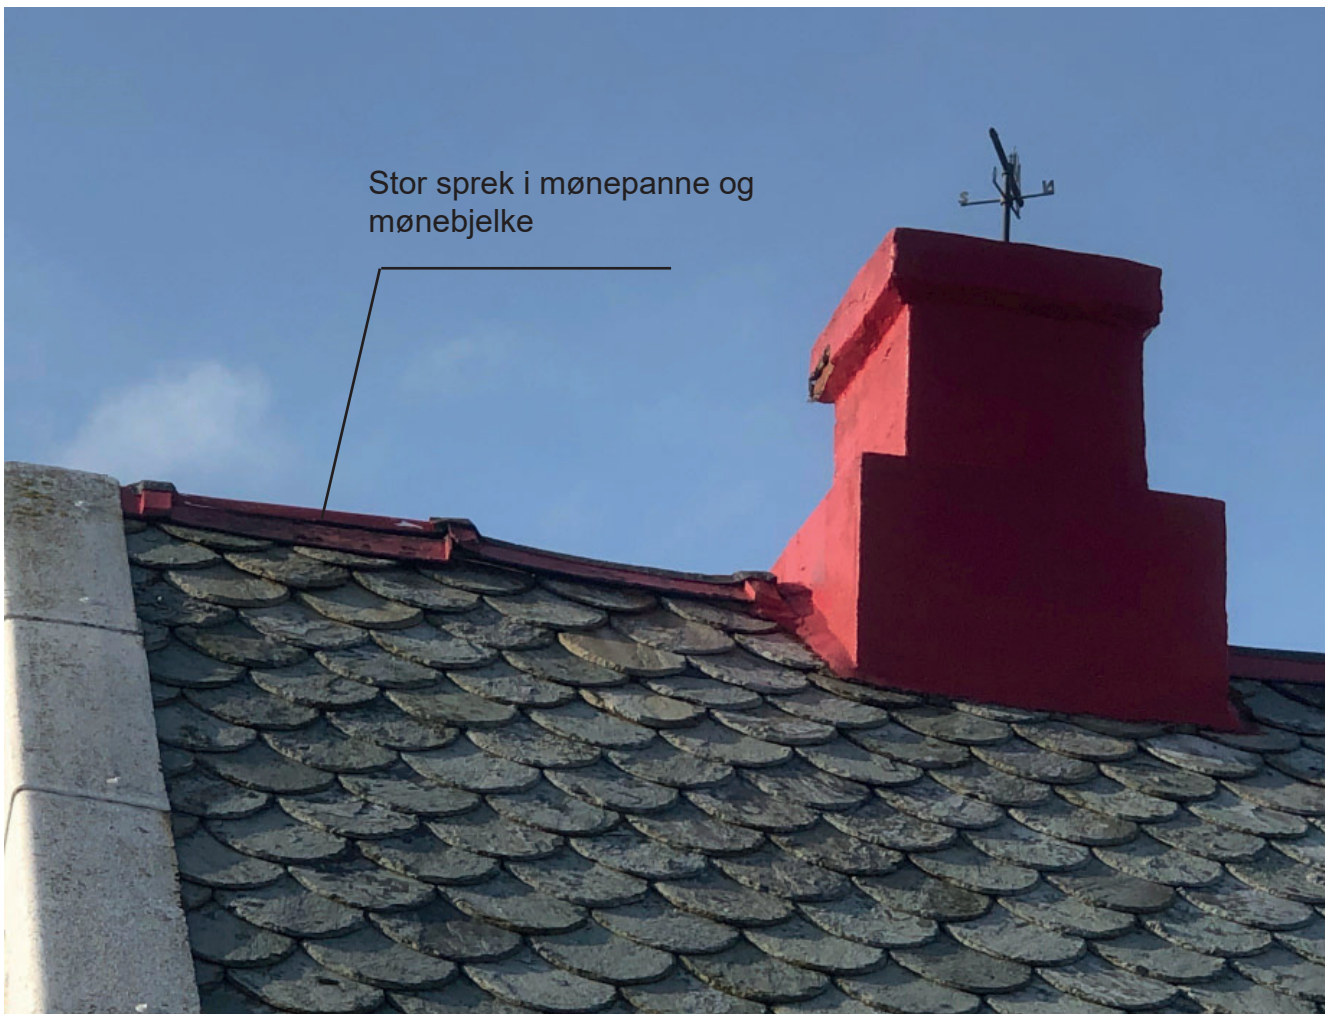
Stor sprek i mønepanne og
mønebjelke

Bilde 4. Noe skifer takstein har blitt blåst av.

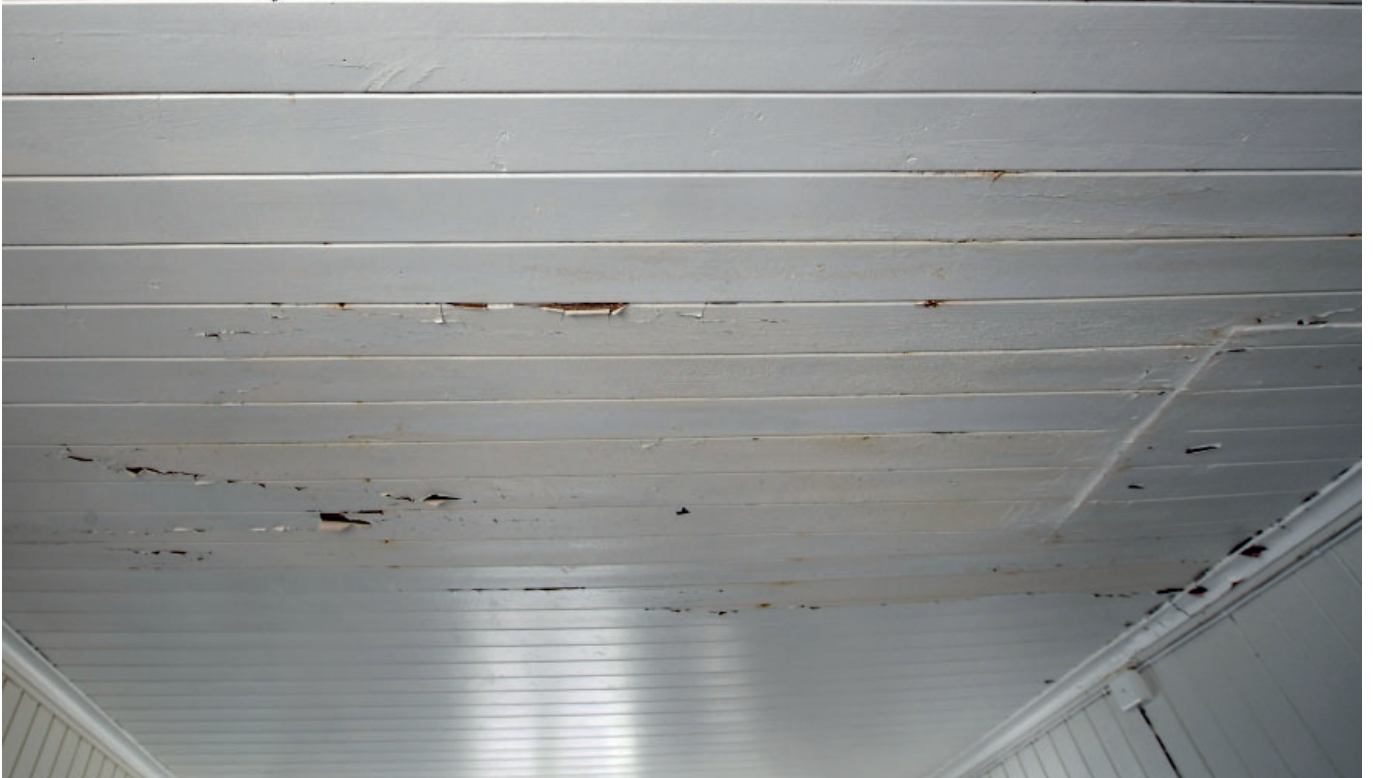
Bilde 5. Bilde av skade på himlingen.

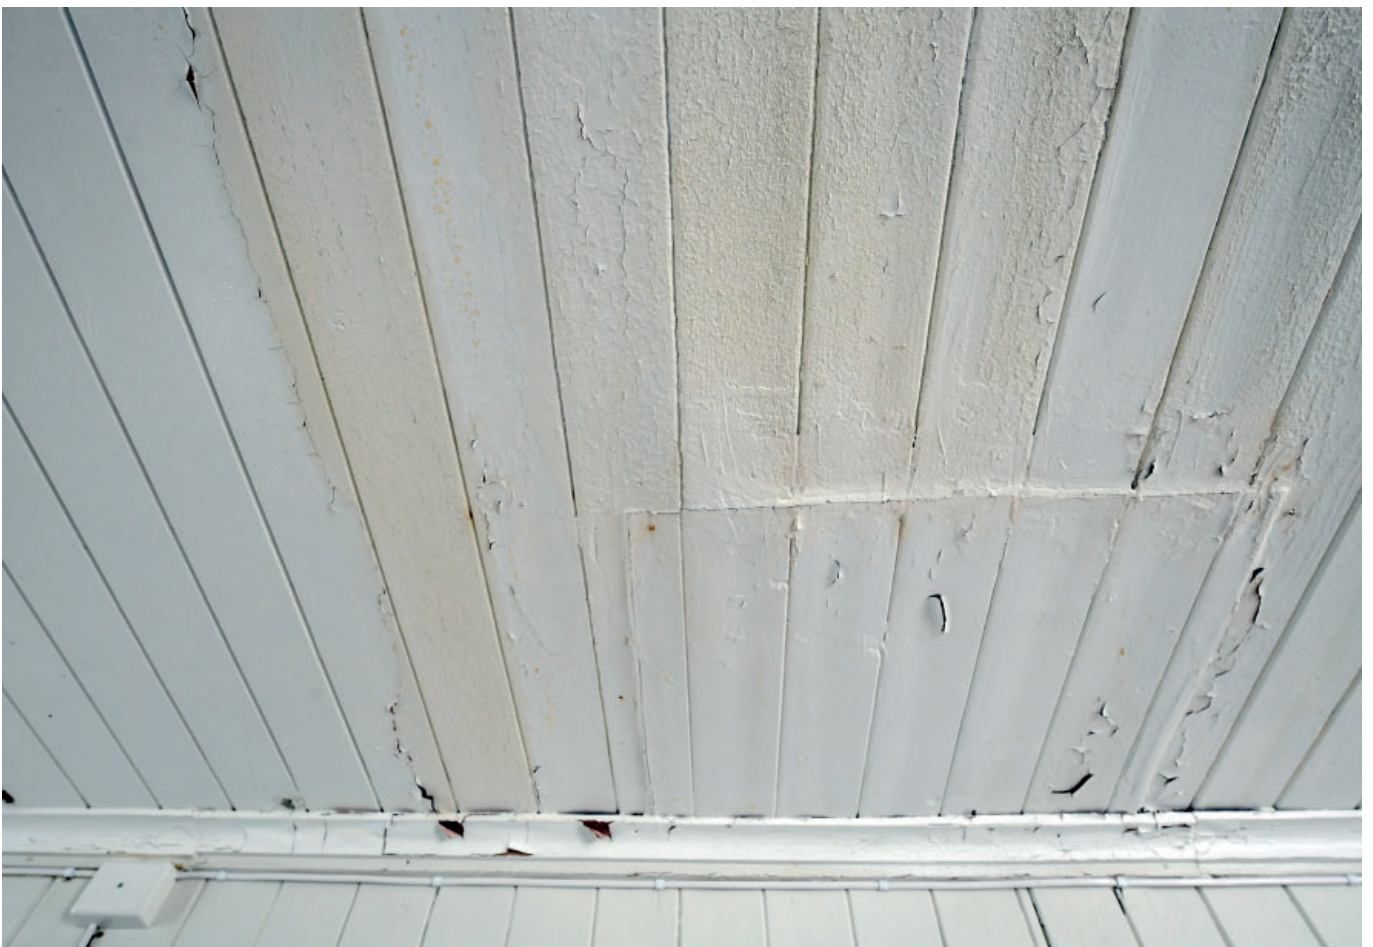
Bilde 6. Bilde av skade på himlingen, annen vinkel.

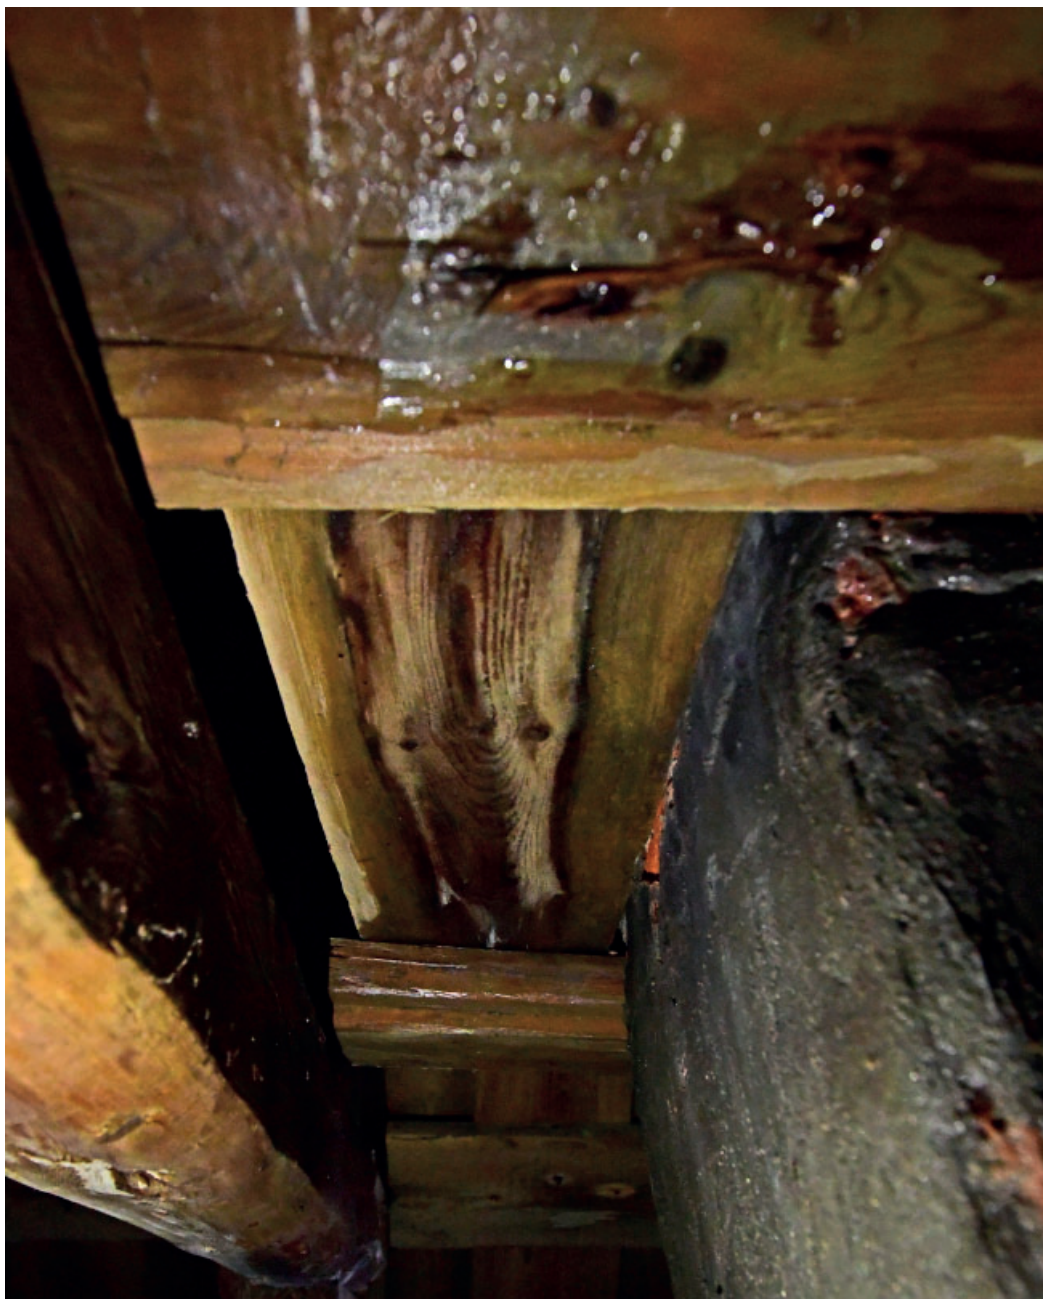
Bilde 7. Bilde av lekkasjen like under sprukket mønepanne og mønebjelke. Lekkasken blir forverret ved mye vind med ugunstig vindretning.

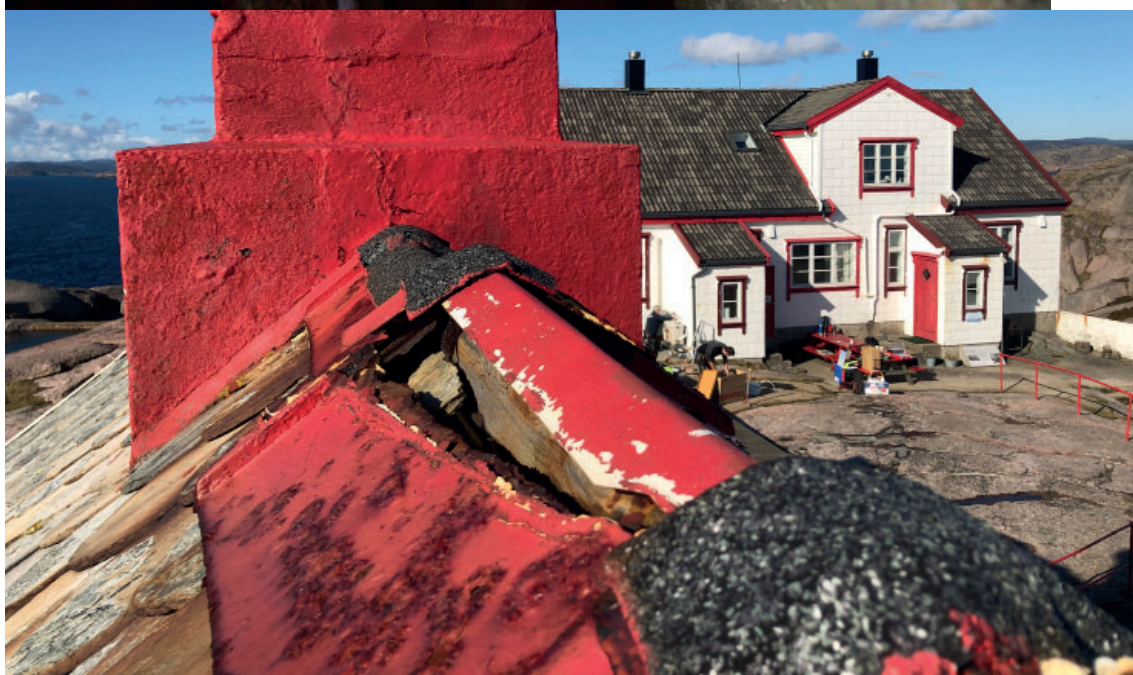
Bilde 8. Nærmere bilde av sprukket mønepanne og mønebjelke. Stor sprekk i mønebjelke.

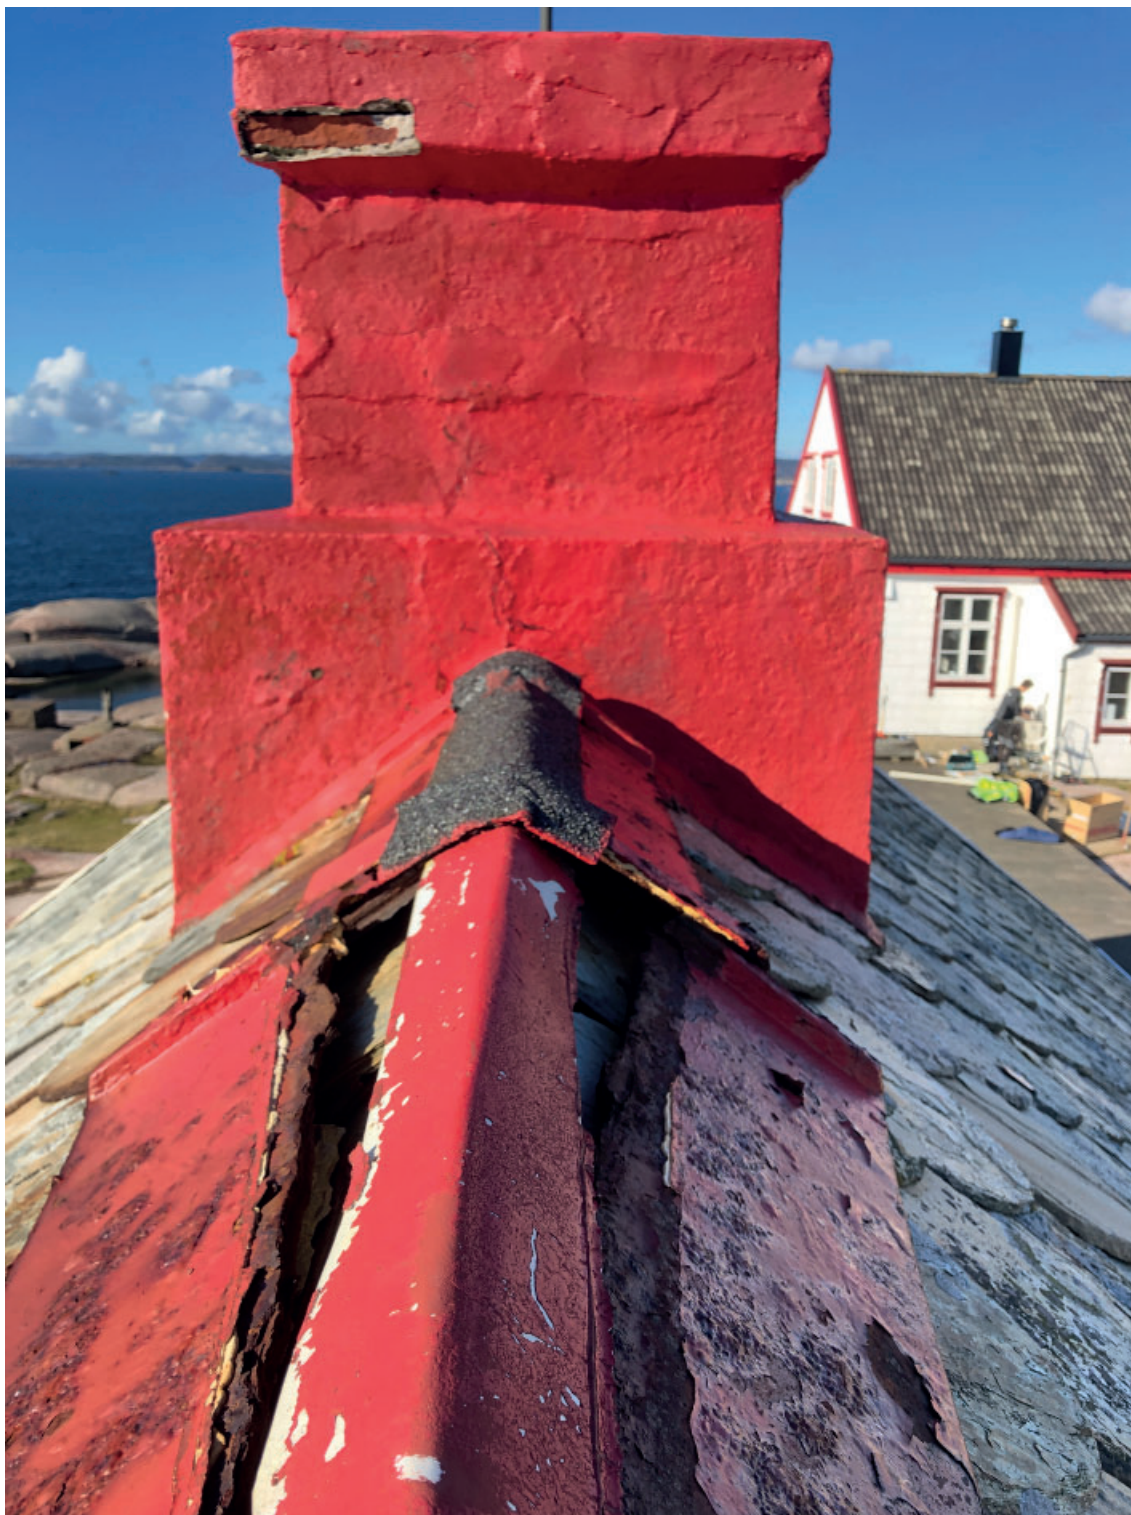
Bilde 9. Nærmere bilde av sprukket mønepanne og mønebjelke.

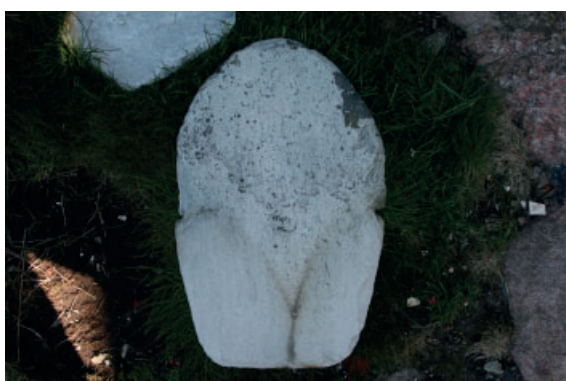
Bilde 10. Bilde av eksisterende takstein.
Det finnes en del takstein som er lagret i kjelleren i hovedboligen.

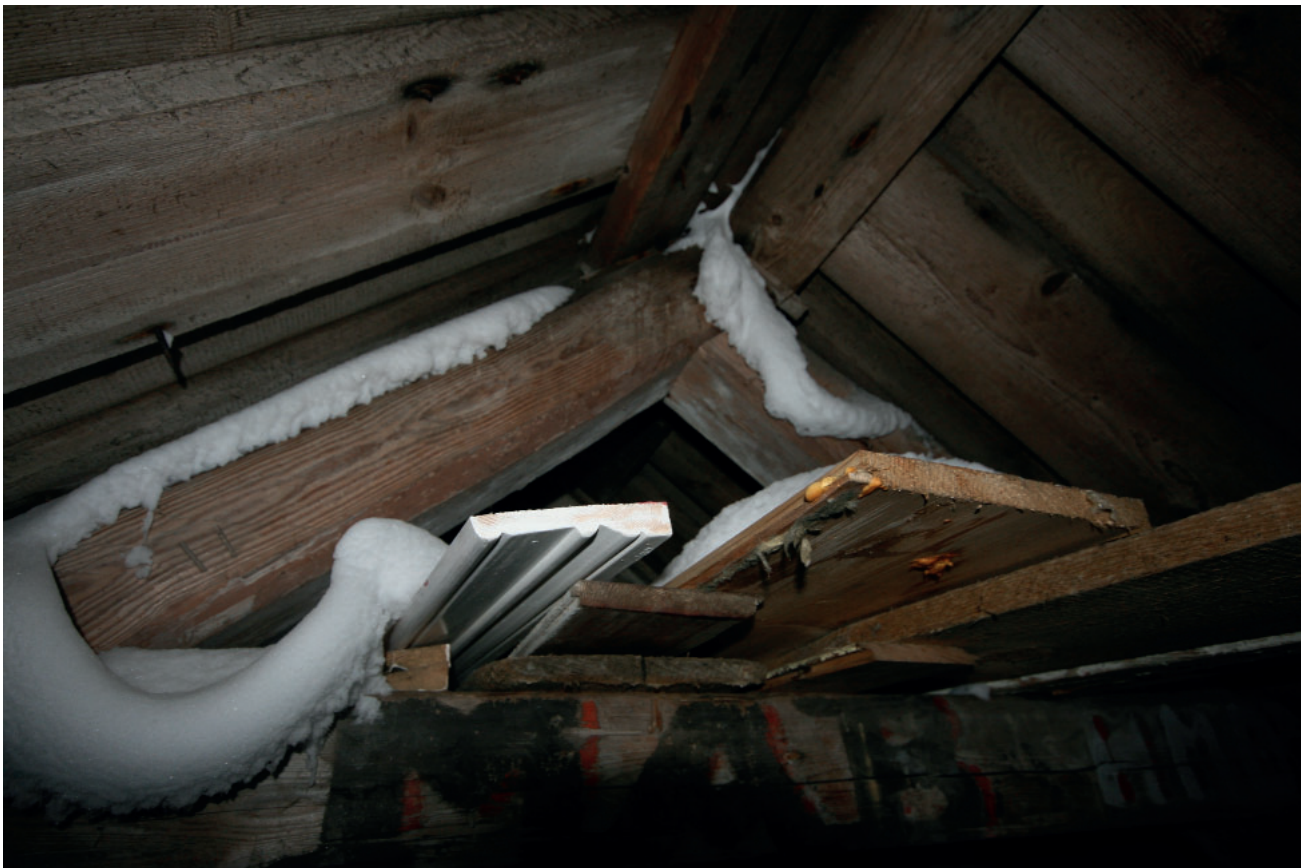
Bilde 11. Vinter i 2010, det snødde inn i loftet som tyder på at taket ikke er tett.

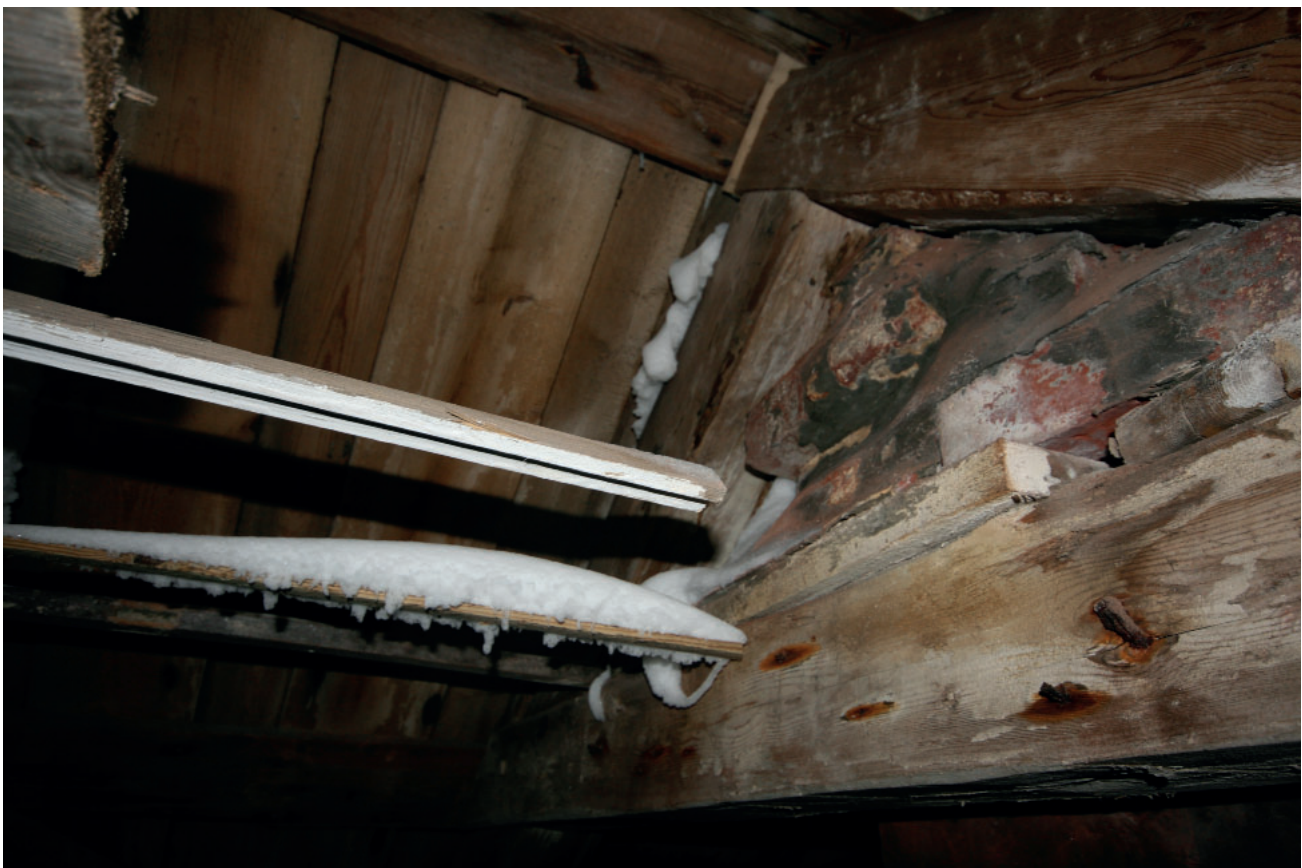
Bilde 12. Samme vinteren, snø under taket.

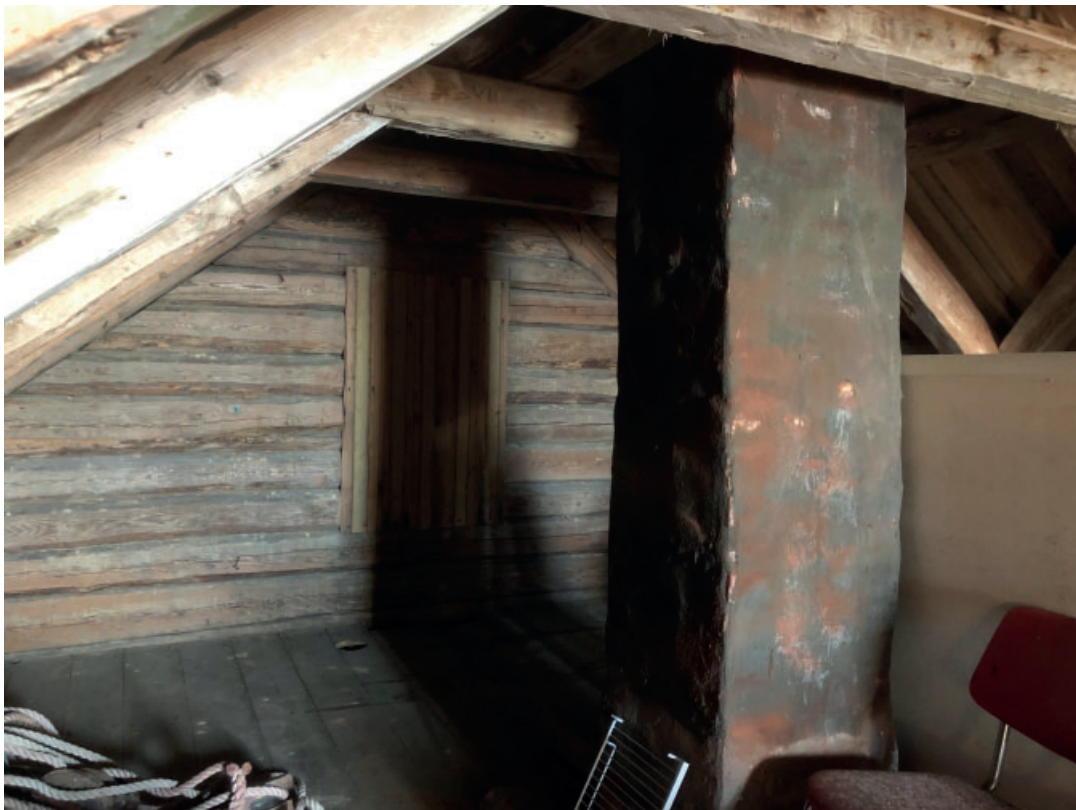
Bilde 14. Bilde tatt fra innsiden på loftet, blendet åpning. målet på utsp. ca. 77x117cm.

Gjenåpning av blendet vindu på loftet for etablering av rømningsutgang.
