# EKSPERTYZA TECHNICZNA

## 103/2017

Oceny możliwości i sposobu wykonania planowanej przebudowy budynku  
Ambasady Norwegii w Warszawie przy ul. Chopina 2A

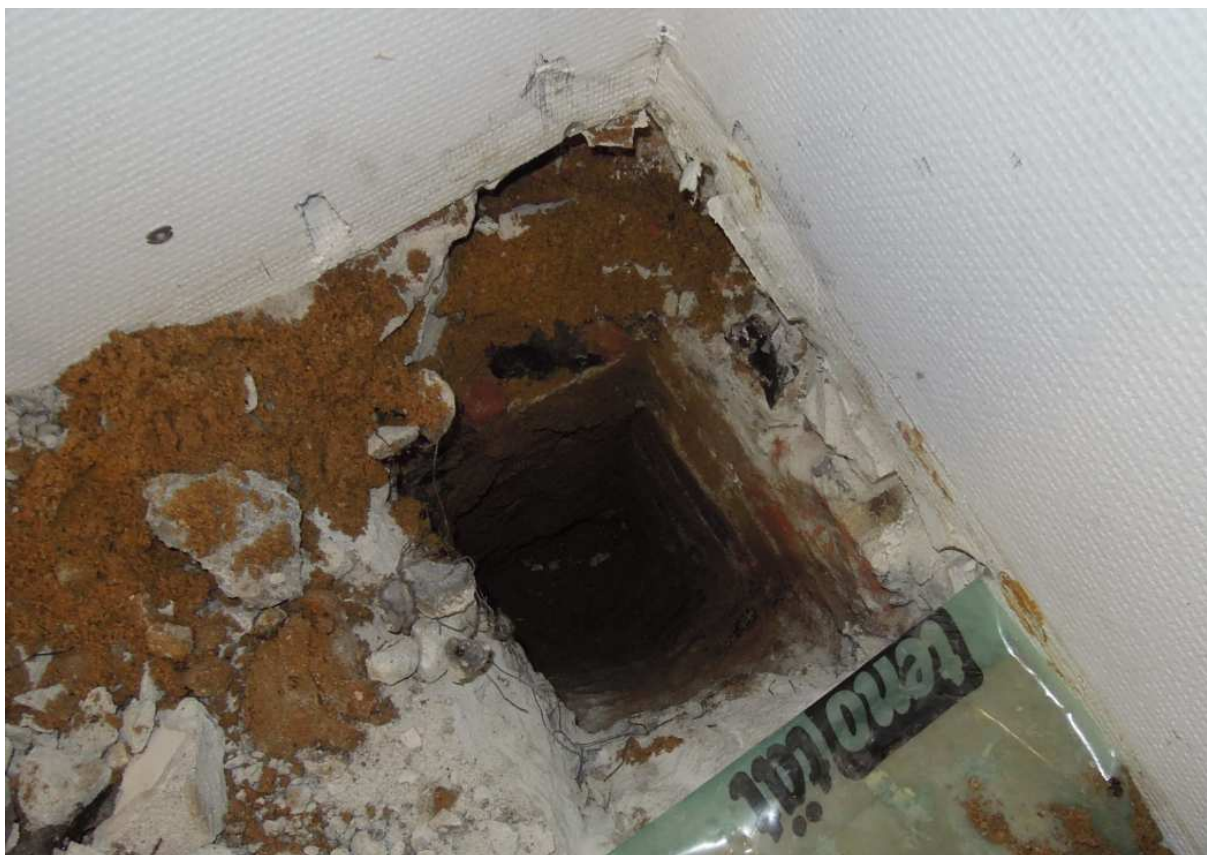
Odkrywka F.1 fundamentów. Widoczne ceglana ława i ściana.

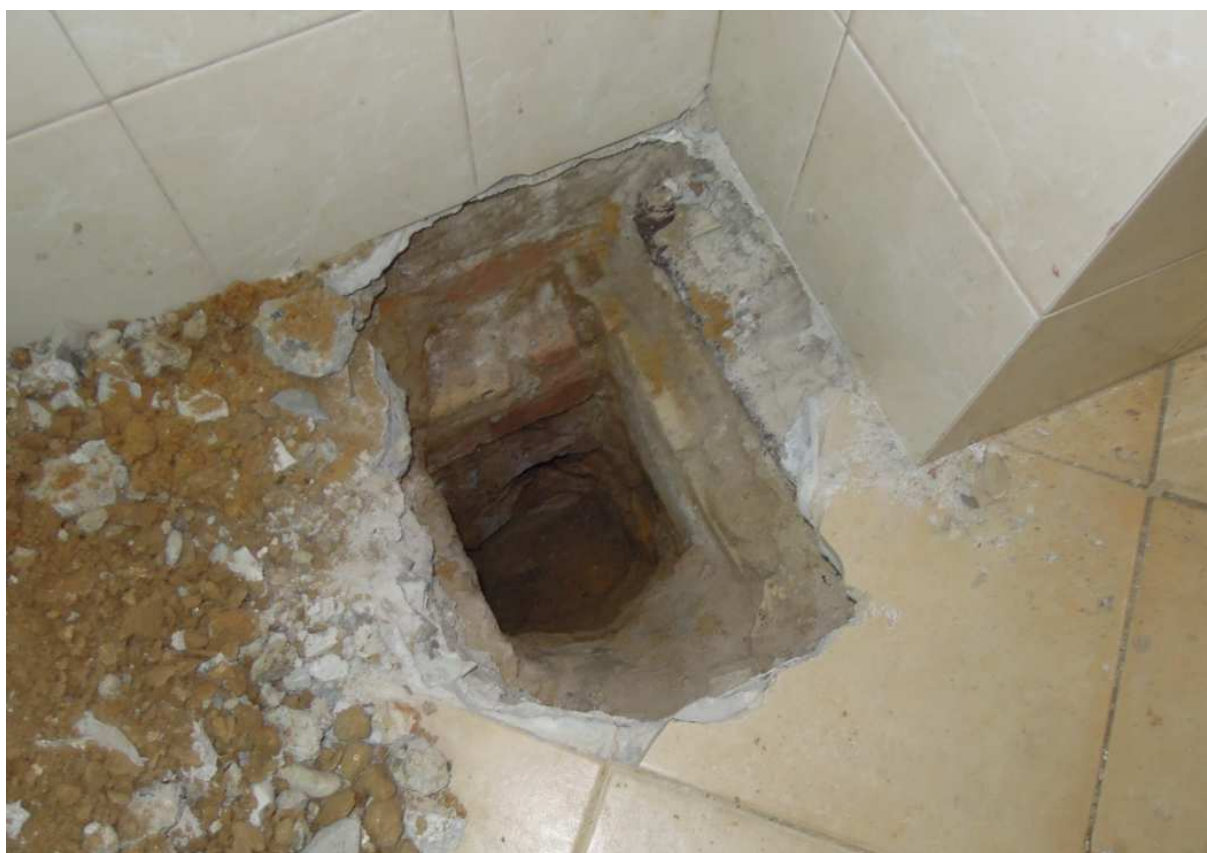
Odkrywka F.3 fundamentów. Widoczne ceglana ława i ściana.

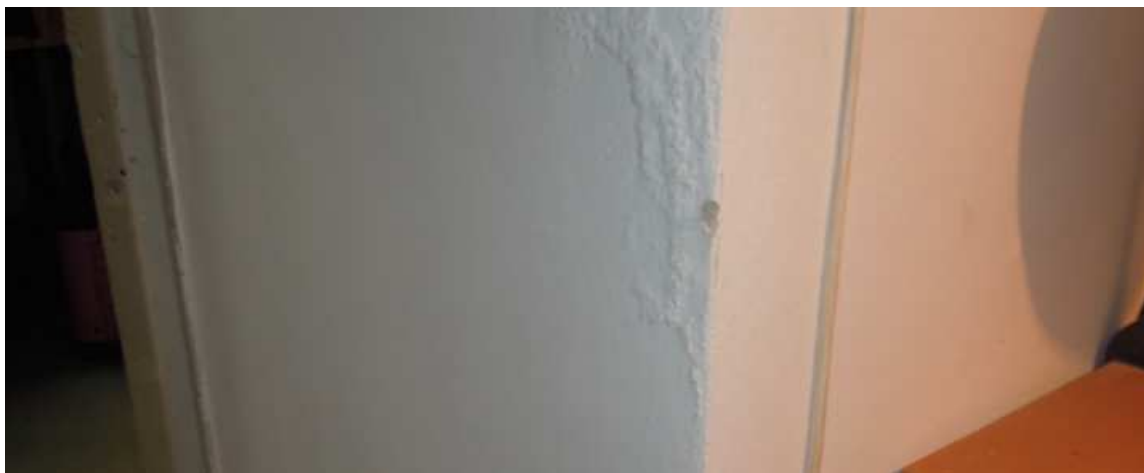
W trakcie wizji lokalnej stwierdzono brak izolacji poziomej ław fundamentowych. Zawilgocenia na powierzchni zewnętrznych ścian piwnicy świadczy o braku (lub jej zużyciu) pionowych i poziomych izolacji przeciwwilgociowych. Ogólnie stan techniczny izolacji przeciwwilgociowych fundamentów i ścian piwnicy określono jako **zły**.

Widoczne zawilgocenie ścian piwnicy w rejonie przejazdu bramowego.

- 1) Należy usunąć źródła zawilgocenia ścian piwnic wykonując skuteczną izolację poziomą i pionową. Izolacja pionowa - należy odkopać ściany fundamentowe budynku, osuszyć ściany, oczyścić dolne spoiny ze zwiędzłej zaprawy i na całej wysokości wykonać obrzutkę i tynk z zaprawy cementowej z dodatkiem wodoszczelnym. Na tynku wykonać pionową bitumiczną izolację przeciwwilgociową. Izolacja pozioma - może być wykonana metodą iniekcji ciśnieniowej muru ceglanego np. systemem firmy Deitermann. Grunt zasypowy wykopu zagęścić do  $I_s > 0,97$ . Możliwe jest również wykonanie pionowej izolacji ścian piwnic poprzez ich iniekcję.

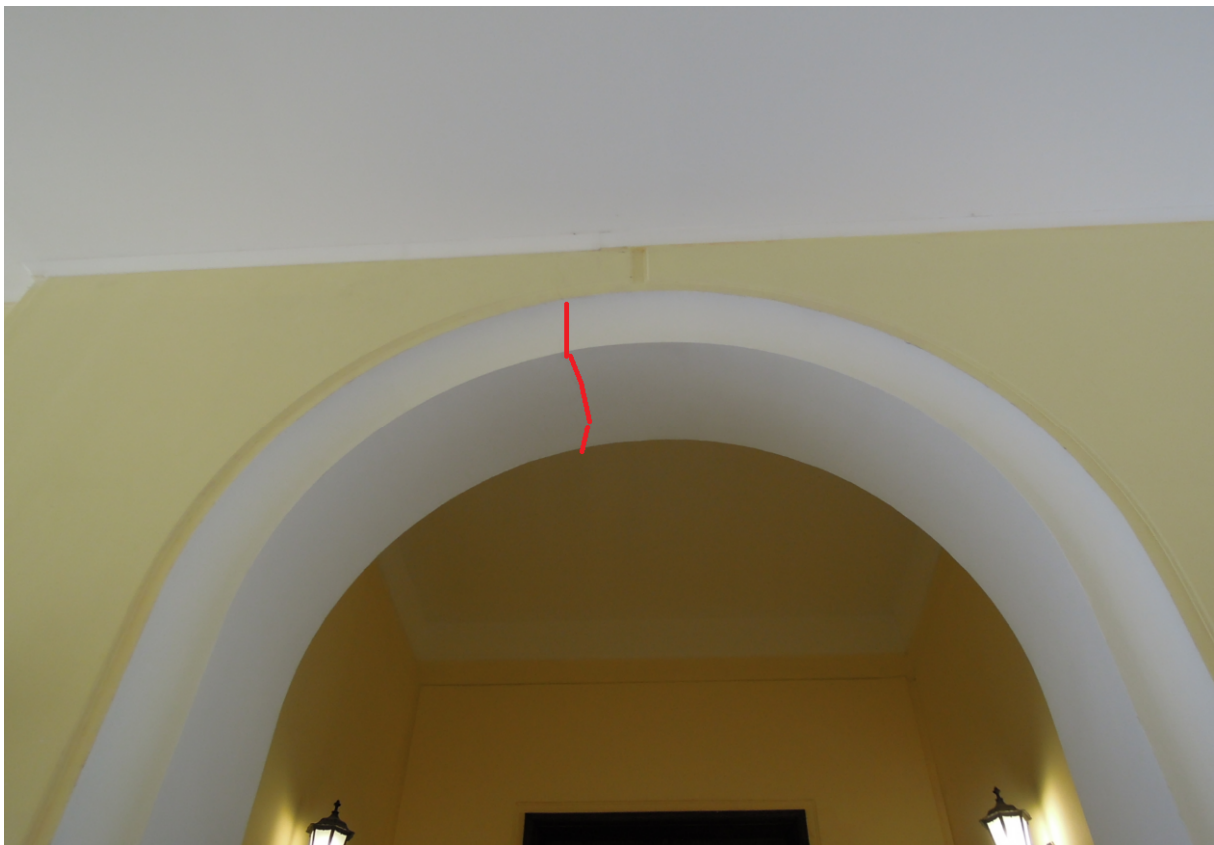
Widoczne zarysowanie nadproża łukowego w przejeździe bramowym.

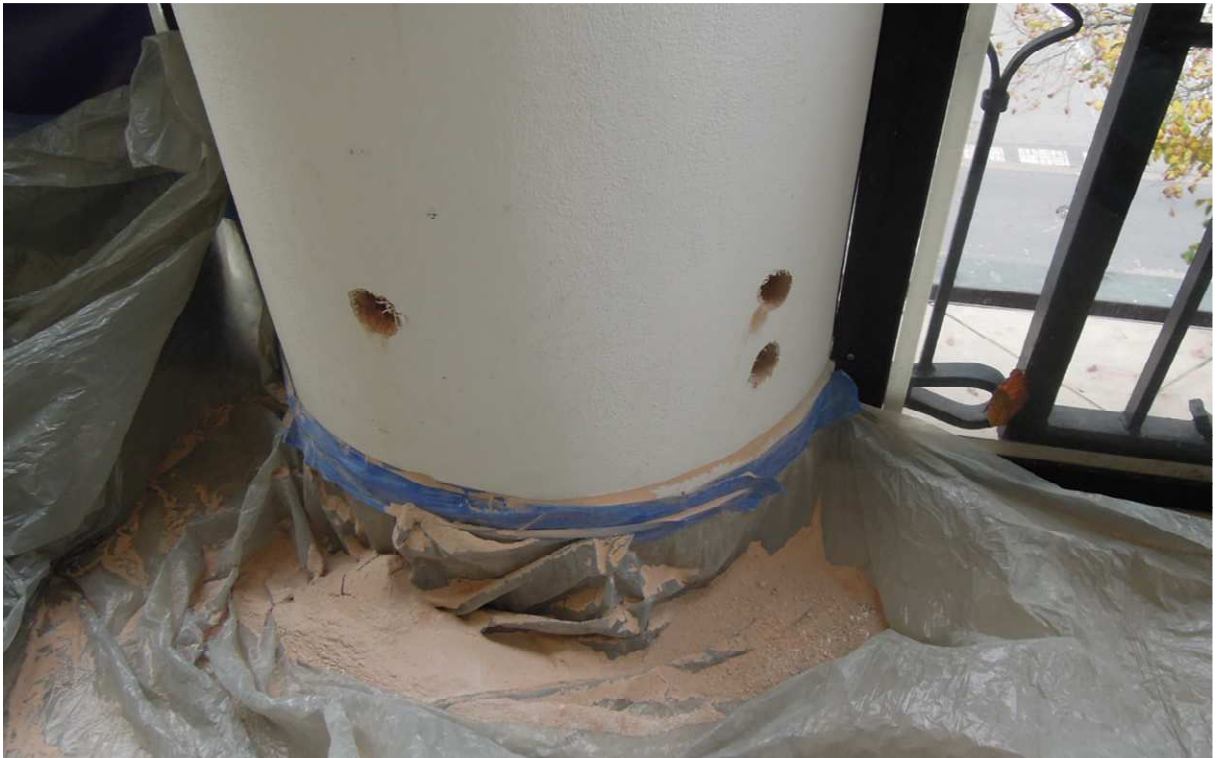
Widoczne odwierty słupa w poziomie I piętra. Stwierdzono występowanie dwugąłęziowego słupa stalowego obmurowanego cegłą pełną.

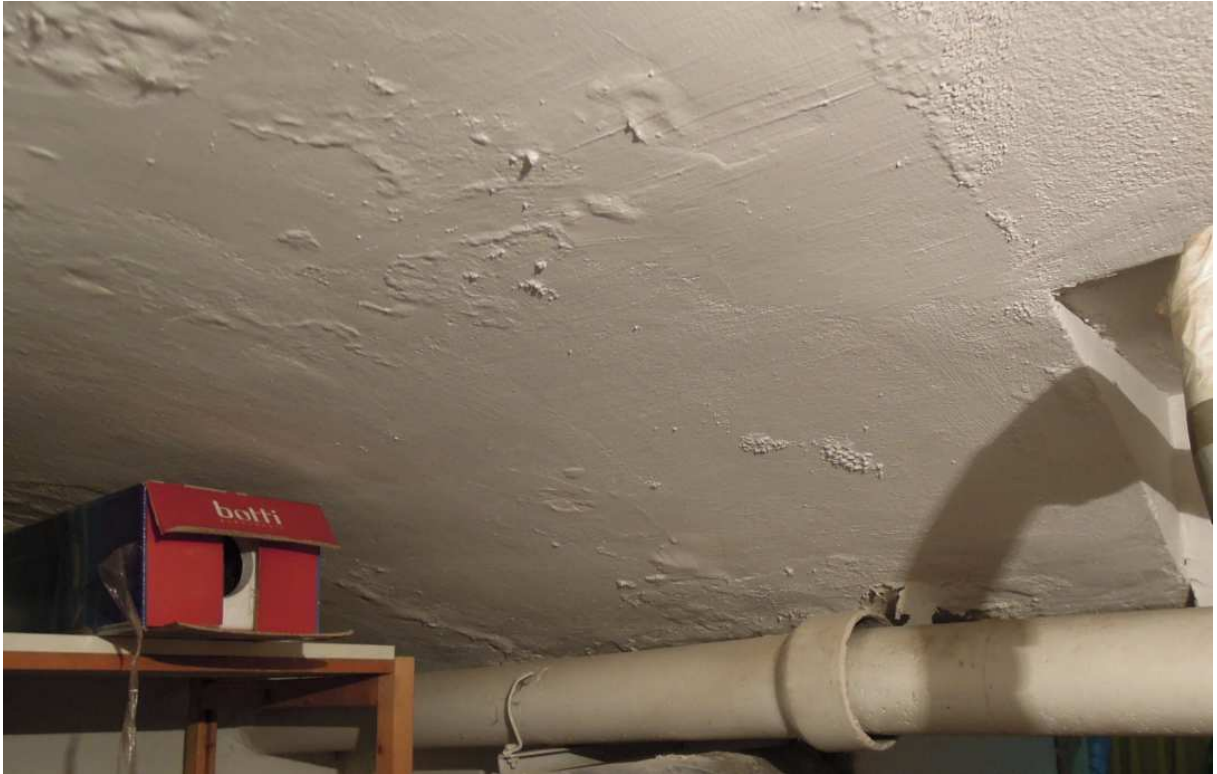
Widoczne zawilgocenie sklepienia ceglanoego stropu pod przejazdem bramowym.

- 2) Ze względu na zawilgocenia stropu pod przejazdem bramowym należy usunąć istniejące warstwy stropowe, oczyścić płyty ceglane stropu Kleina wraz z belkami stalowymi oraz powierzchnię łukowych sklepień ceglanych, wykonać na płytach i sklepieniach szprycę cementową, a wolne przestrzenie do wymaganego poziomu izolacji p.wodnej wypełnić keramzytem.

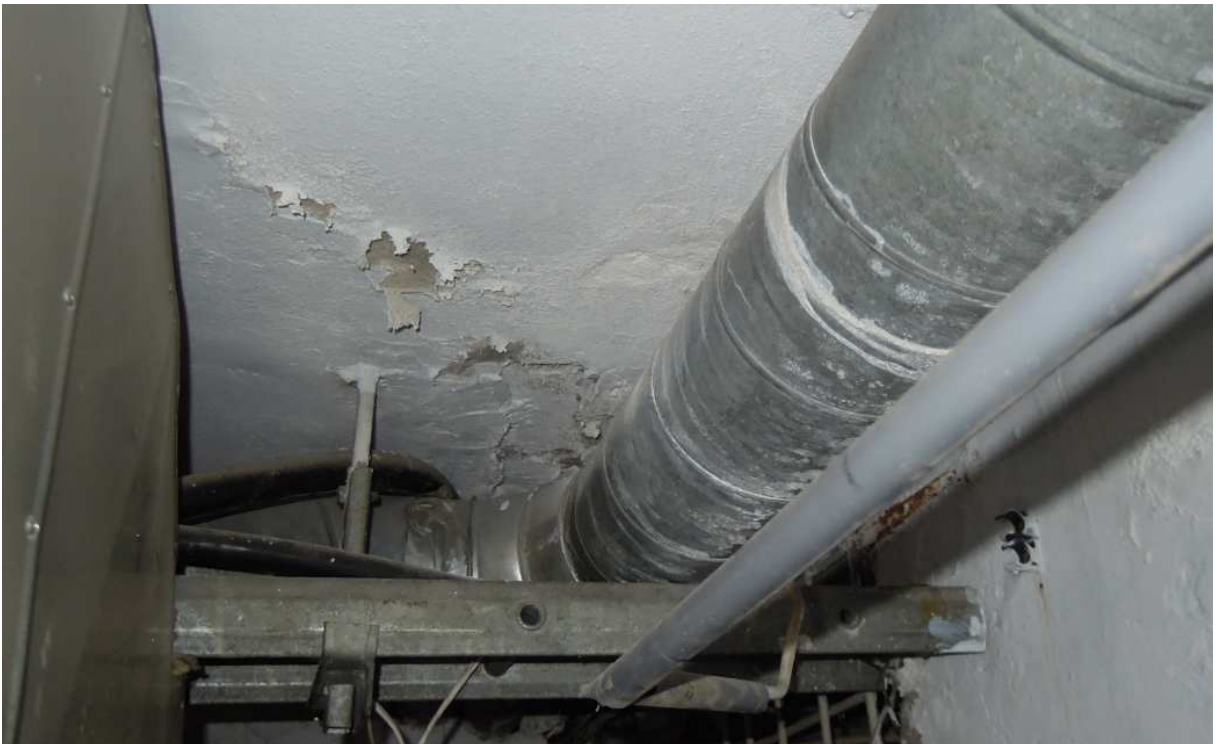
Widoczne zawilgocenie stropu pod przejazdem bramowym.

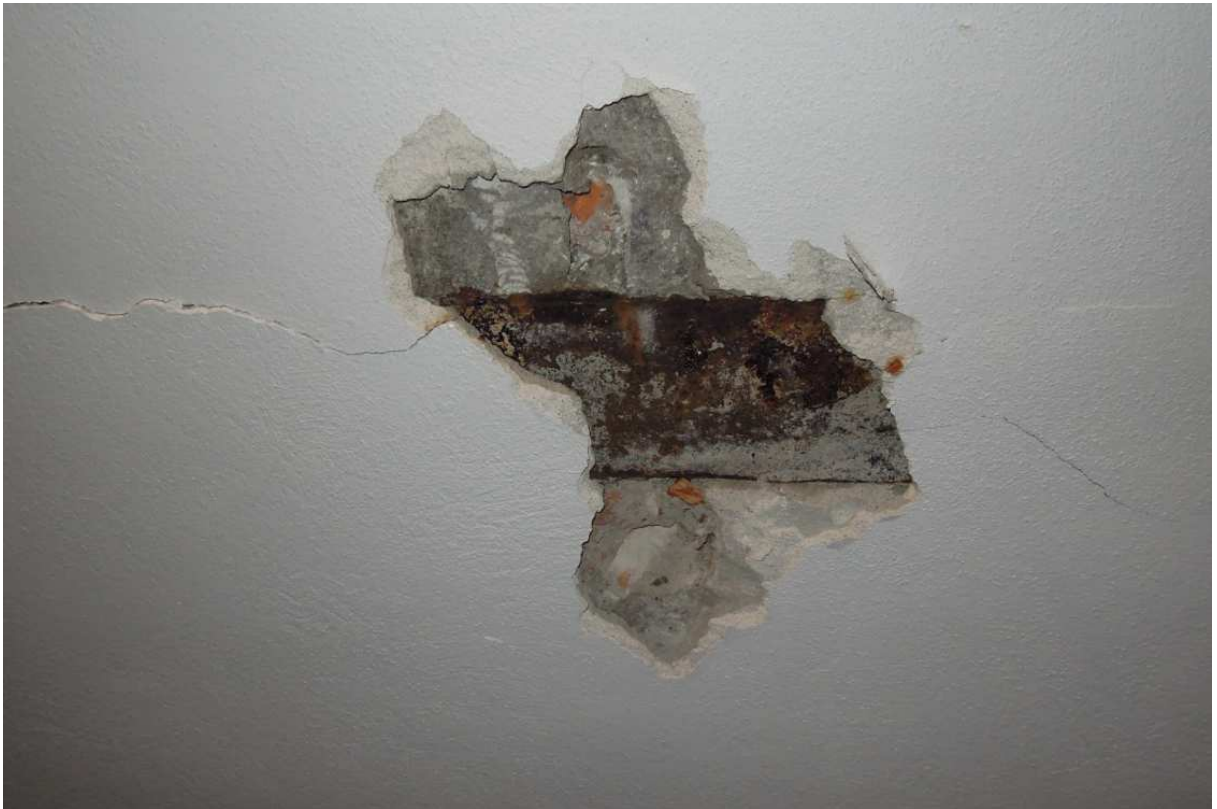
- zarysowanie tynku stropu pod przejazdem bramowych w miejscu odkrywki 0.3 na skutek skorodowania powierzchniowego belki stalowej spowodowane jej zawilgoceniem,
- lokalne zacieki na spodzie stropu nad II piętrem w miejscu przebieg przewodów klimatyzacji,
- zarysowanie tynku stropu nad przejazdem bramowym,
- zarysowanie tynku stropu nad I piętrem w podcieniu w elewacji frontowej,
- zarysowanie tynku stropu nad II piętrem w podcieniu w elewacji frontowej.

Ogólnie stan techniczny stropów określono jako **dobry**, z wyjątkiem stropu przejazdu O.3, który określono jako **zadawalający**.

Widoczne pęknięcie tynku i skorodowane dolna półka belki stropowej w stropie przejazdu bramowego –  
odkrywka O.3.

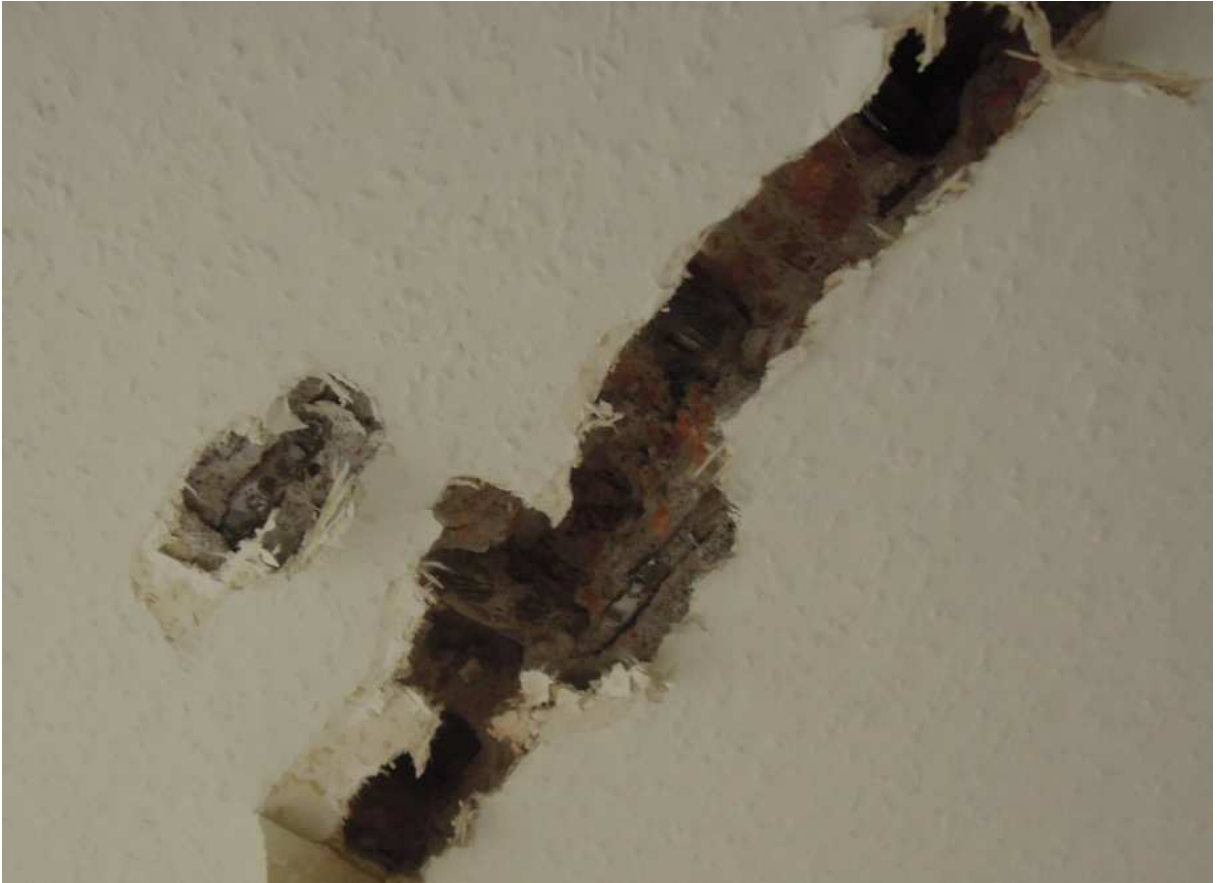
Odkrywka O.11 – h=96cm, b=20cm, zbrojenie dolne  $\varnothing 20 + \varnothing 20$  (gładkie)

Widoczne zbrojenie dolne żebra stropu skrzynkowego – odkrywka O.11, beton z wykorzystaniem gruzu ceglanego.

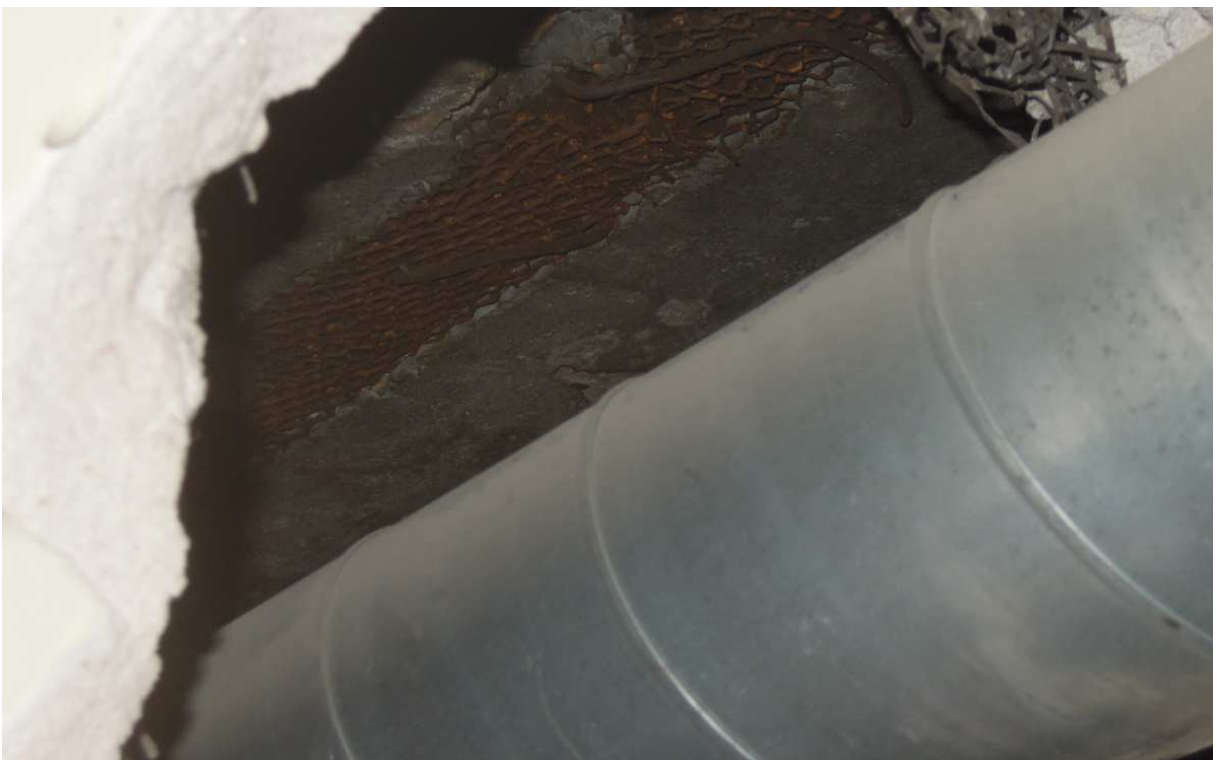
Widoczna skorodowana półka belki stropowej, nieosłonięta tynkiem w stropie nad parterem.

- c) W odkrywkach stropów Kleina, nadproży i podciągów stwierdzono belki stalowe walcowane. Klasę stali belek z dwuteowników określono za równoważną stali St3S o  $f_d = 215 \text{ MPa}$ . Ze względu na korozję powierzchniową belek, wskazana jest redukcja wytrzymałości stali o około 10%.

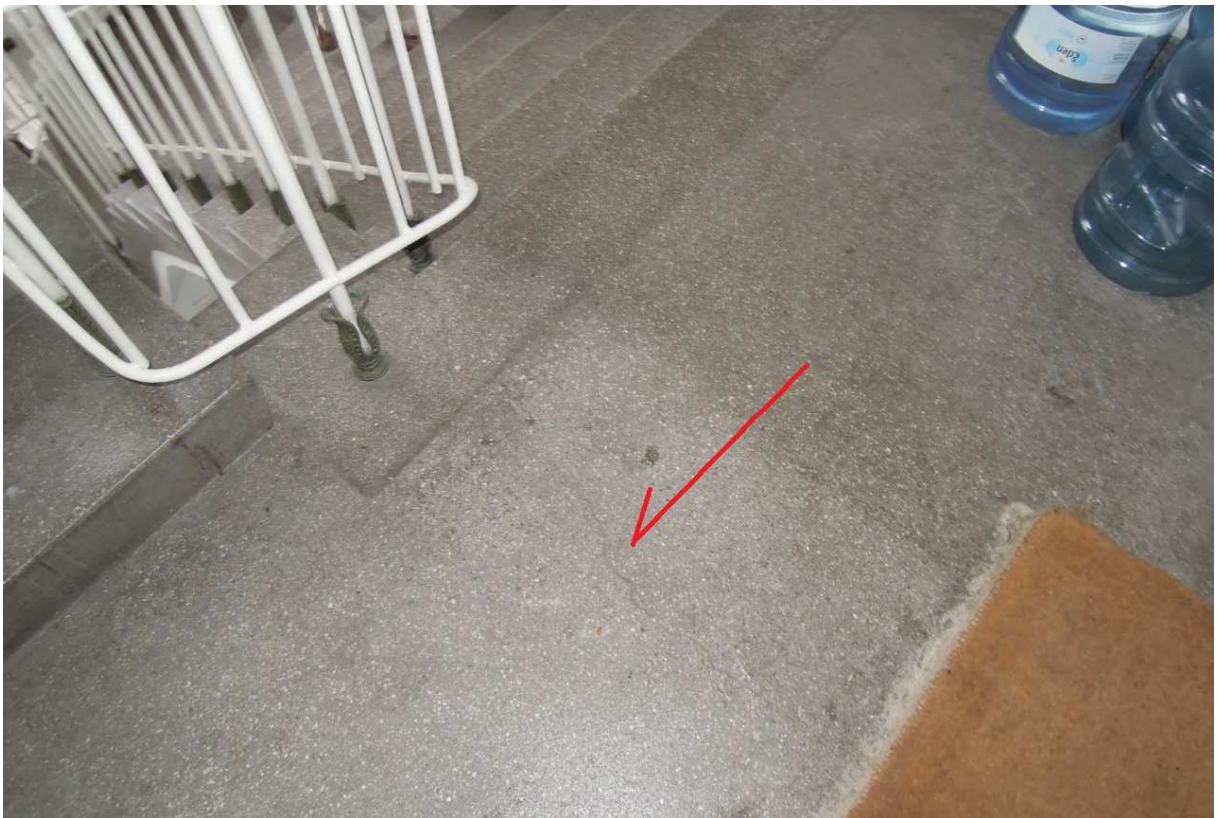
Klatka schodowa B, widoczne pęknięte lastryko na spoczniku w poziomie I piętra.

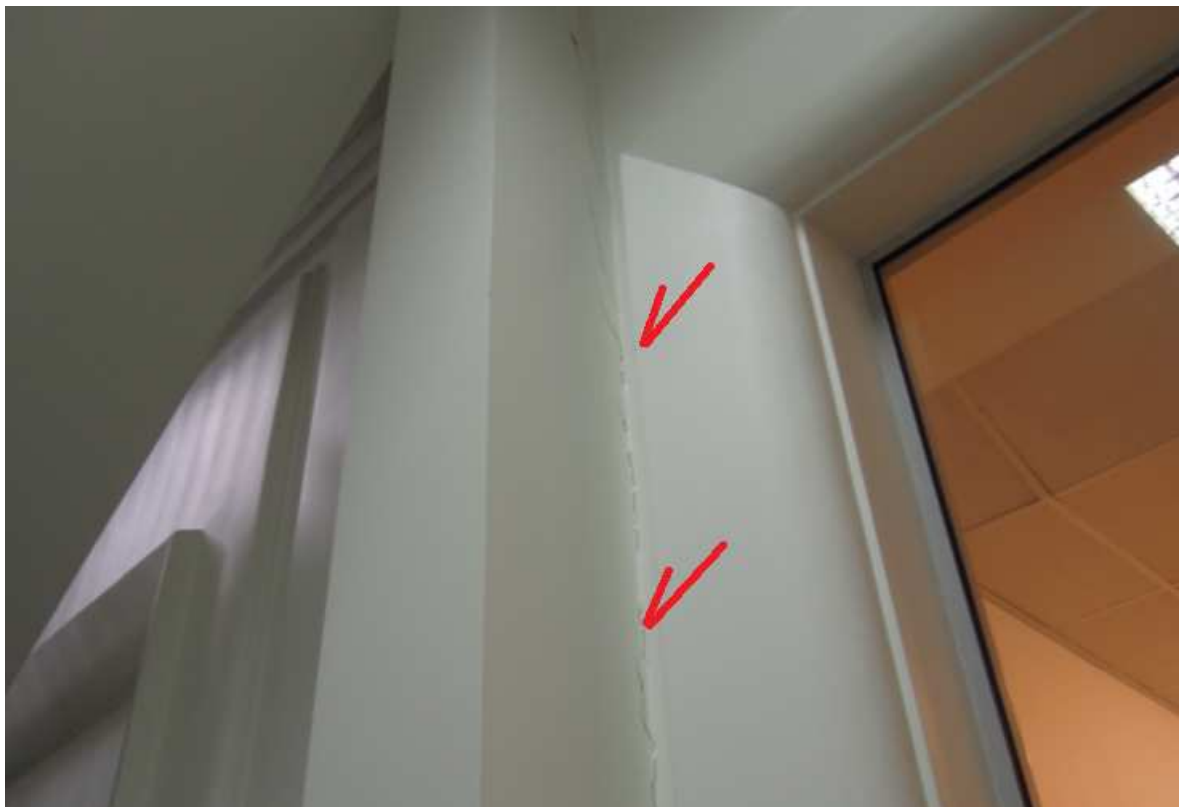
Widoczne zarysowania na styku klatki schodowej D z budynkiem ambasady.

- c) Zastosowane rozwiązania materiałowo – konstrukcyjne
- Do budowy ścian budynku zastosowano materiały typowe dla okresu jego budowy. Brak hydroizolacji pionowej i poziomej ścian fundamentowych oraz rozszczelnienie hydroizolacji przejazdu bramowego powoduje podciąganie kapilarne wód i nawilgacanie ścian piwnicy oraz korozję belek stalowych.
  - Zastosowane stropy belkowe podatne są na klawiszowanie, co objawia się rysami na tynku wzdłuż belek stropowych.
  - Zastosowane rozwiązania przy rozbudowie budynku (klatka i szyby windy) powodują widoczne pęknięcia tynku i złuszczenia farby na dylatacji.

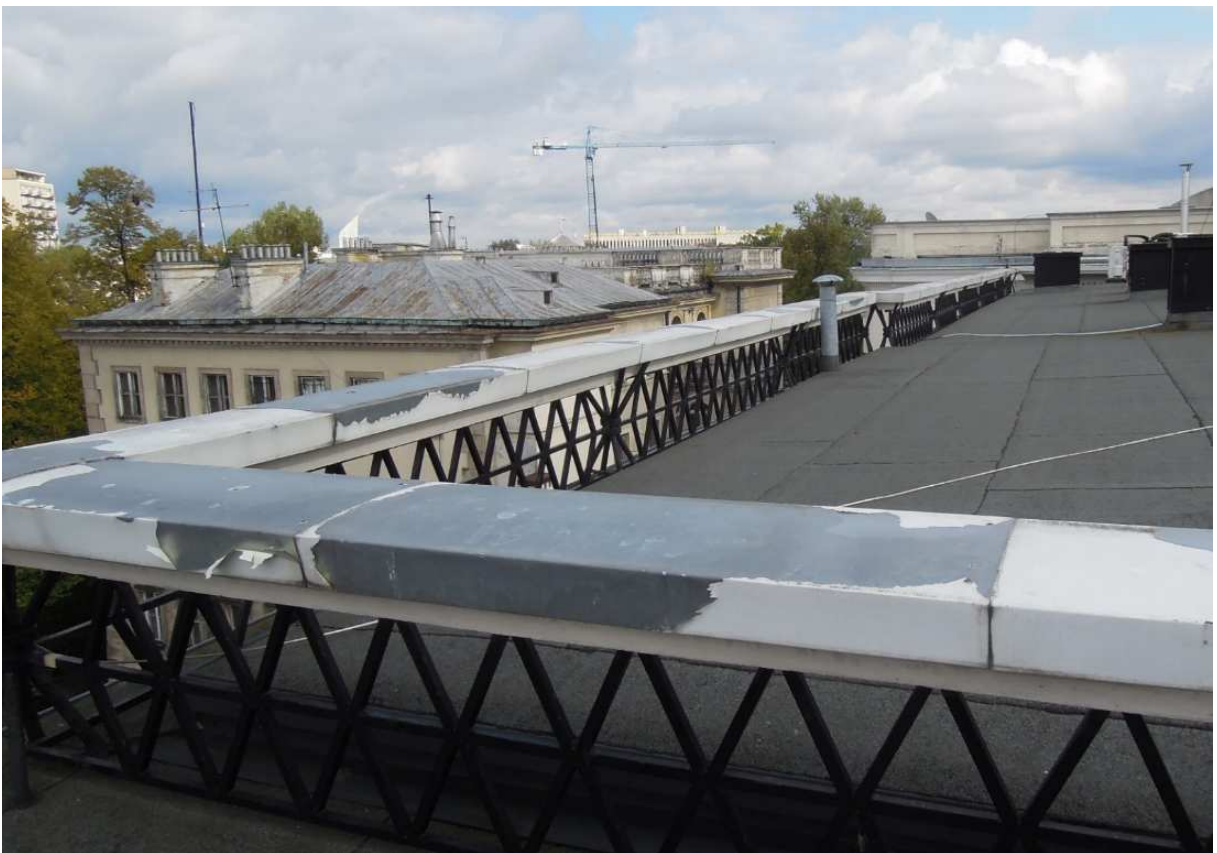
Ogólnie stan techniczny pokrycia dachu określono jako **dobry**, a obróbek blacharskich jako **zadawalający**.

Widoczna łuszcząca się farba z ocynkowanych obróbek blacharskich.

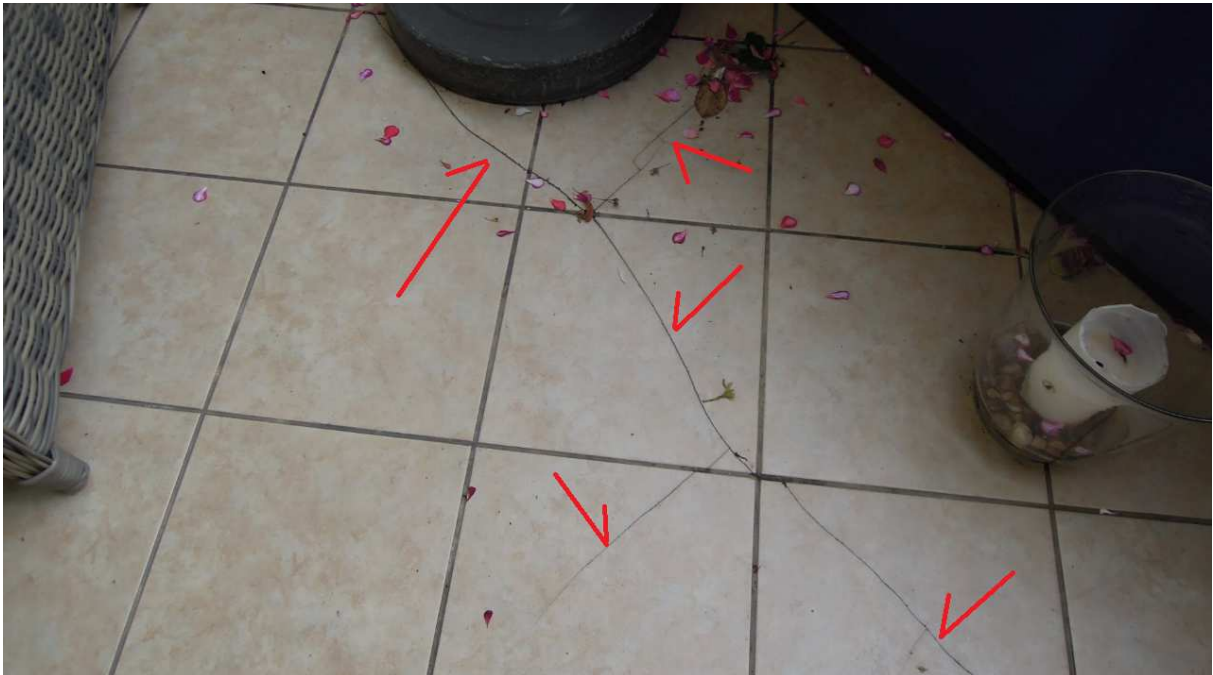
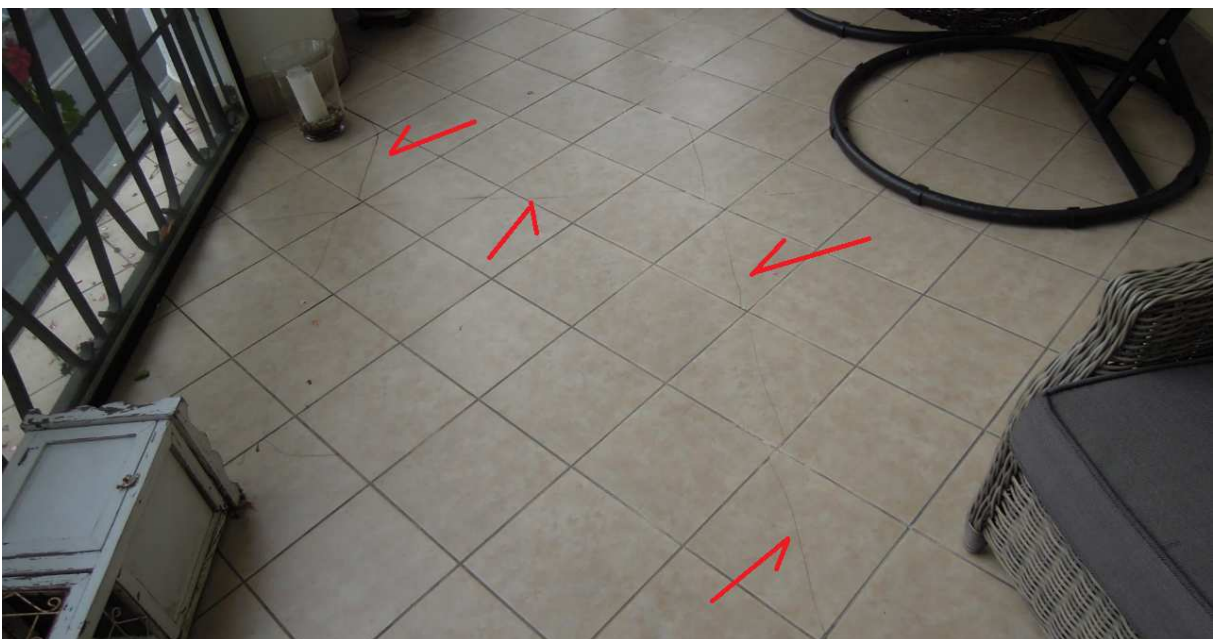
Na tarasie w poziomie I piętra (w elewacji frontowej) stwierdzono pęknięcia nawierzchni z płytek gresowych, oraz liczne braki fug w narożniku południowo zachodnim.

Ogólnie stan techniczny wewnętrznych podłóg i posadzek określono jako **dobry**, natomiast nawierzchni tarasu w poziomie I piętra jako **zły**.

Widoczna popękana posadzka tarasu w poziomie I piętra.

- a) Warunki użytkowania
  - Brak remontu popękanych płytek nawierzchni tarasu wraz z ubytkami fug i rozszczelnionej hydroizolacji, powstałych na skutek pęknięć wylewki cementowej powoduje nawilgacanie ścian i stropu nad parterem.
- b) Okres eksploatacji budynku wynoszący co najmniej 97 lat.

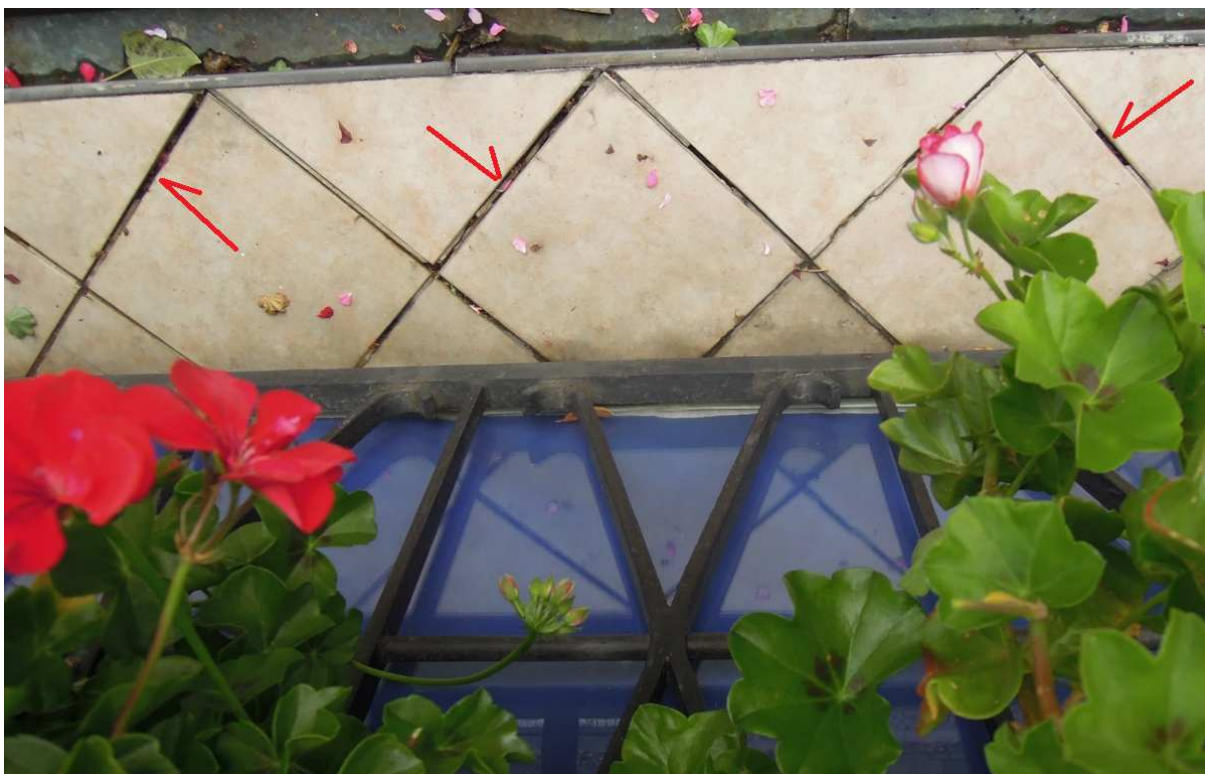
Widoczna ubytki fugi w posadzce tarasu w poziomie I piętra.

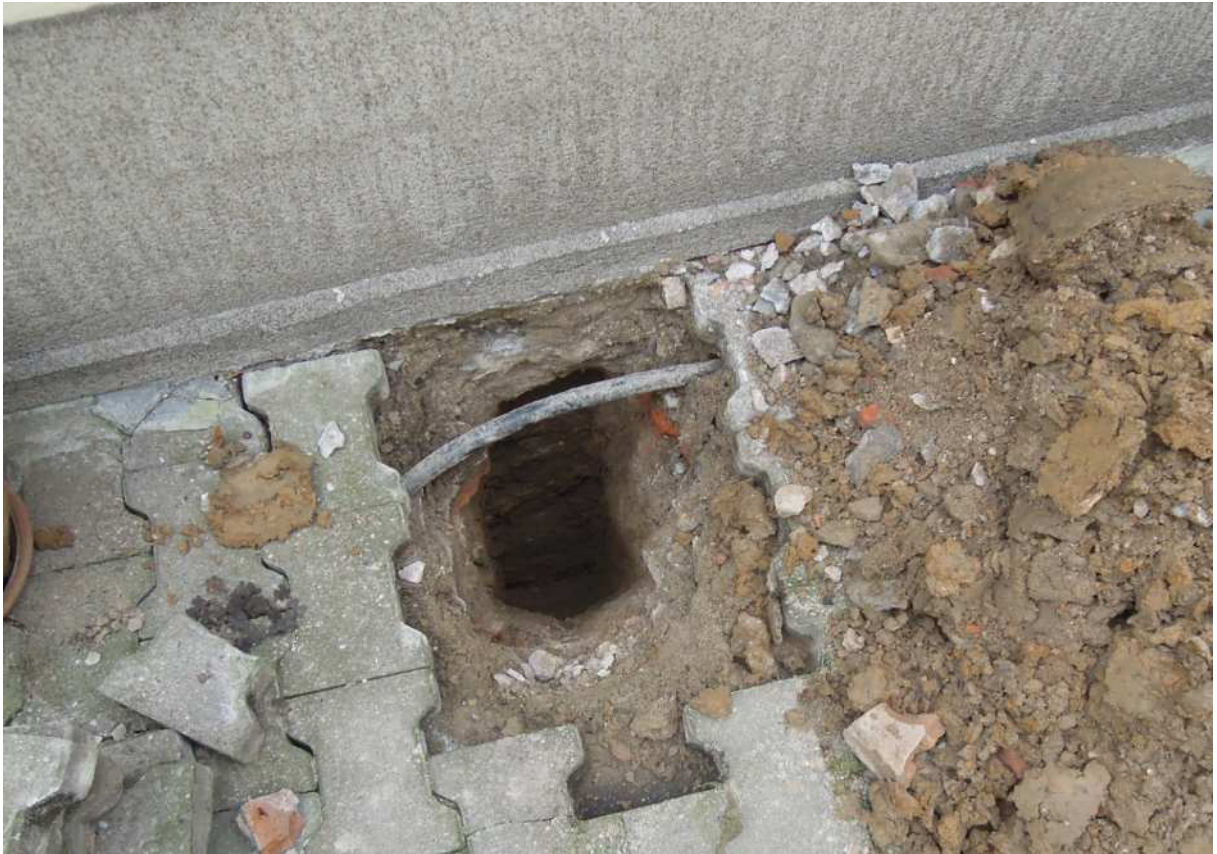
Odkrywka F.6 fundamentów. Widoczne ceglane ława i ściana.

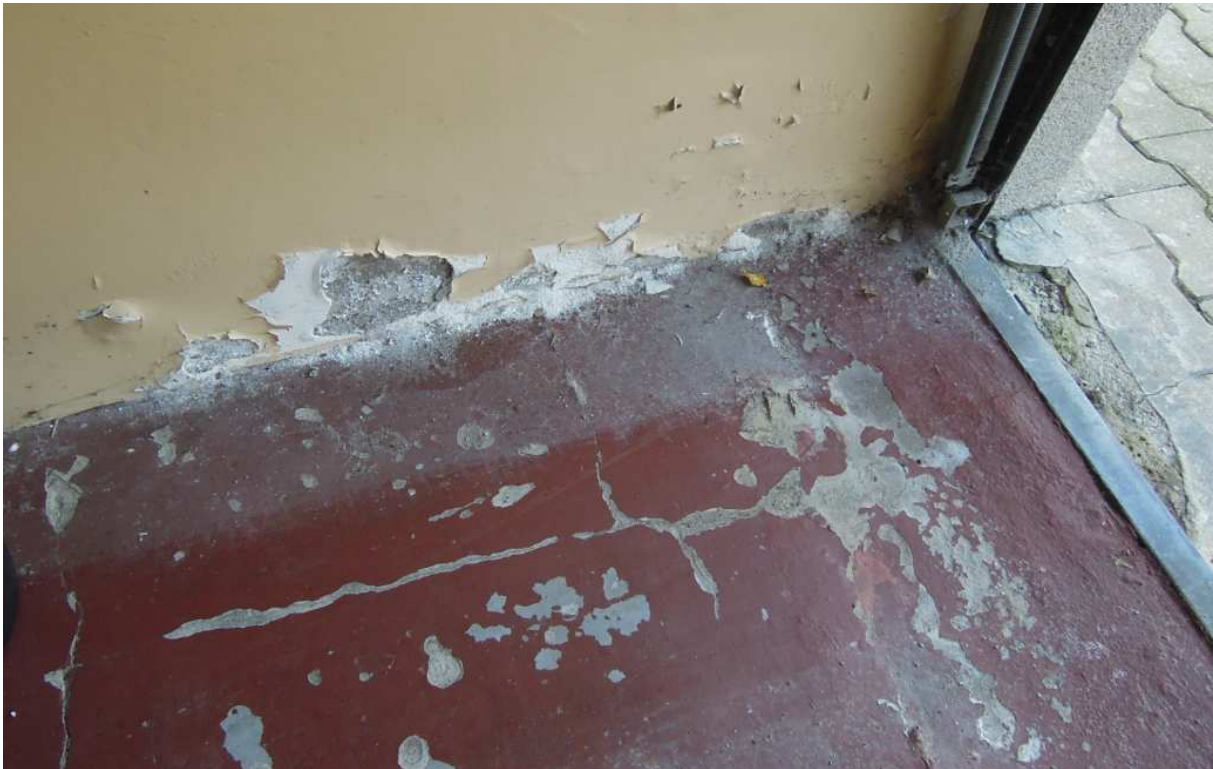
W takcie wizji lokalnej stwierdzono brak izolacji poziomej ław fundamentowych. Zawilgocenia na powierzchni zewnętrznych ścian parteru świadczy o braku (lub jej zużyciu) pionowych i poziomych izolacji przeciwwilgociowych. Ogólnie stan techniczny izolacji przeciwwilgociowych fundamentów określono jako **zły**.

Widoczny zawilgocony tynk przy posadzce garażu.

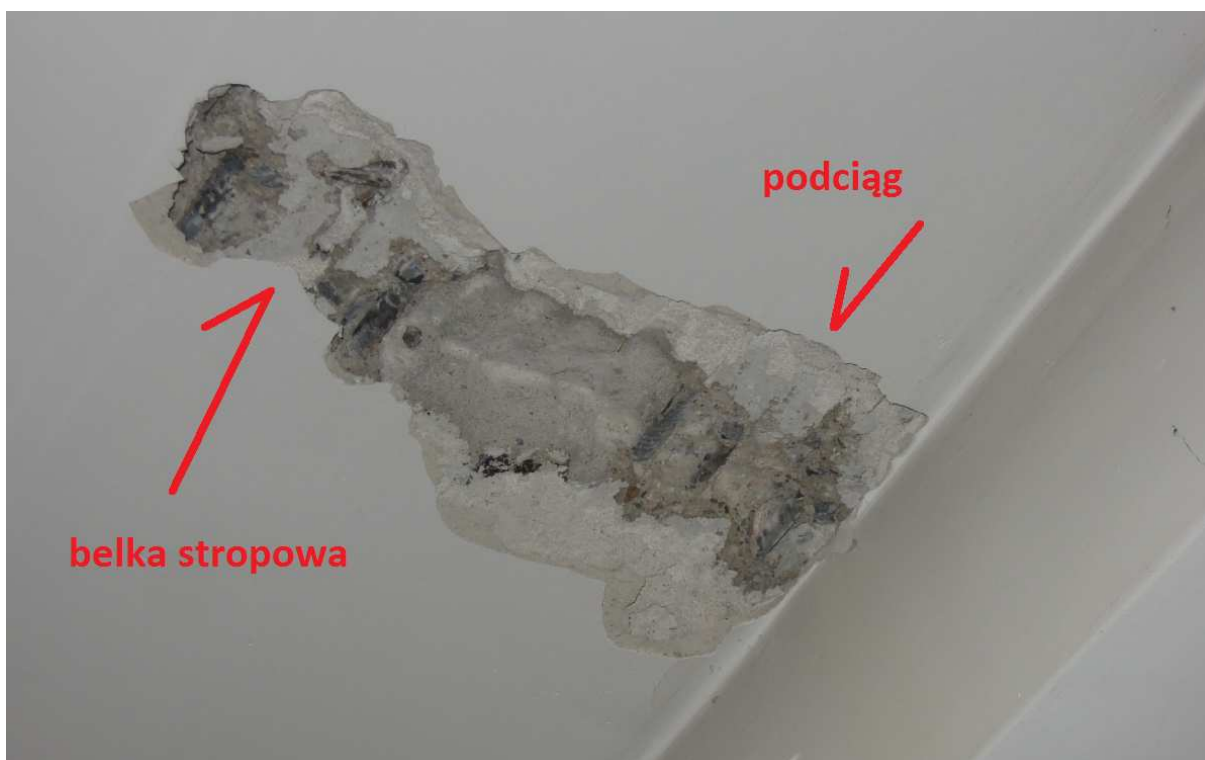
Widoczne zbrojenie belki stropu gęstożebrowego #10+#12 oraz zbrojenie podciagu 3#10,  
w odkrywce O.1

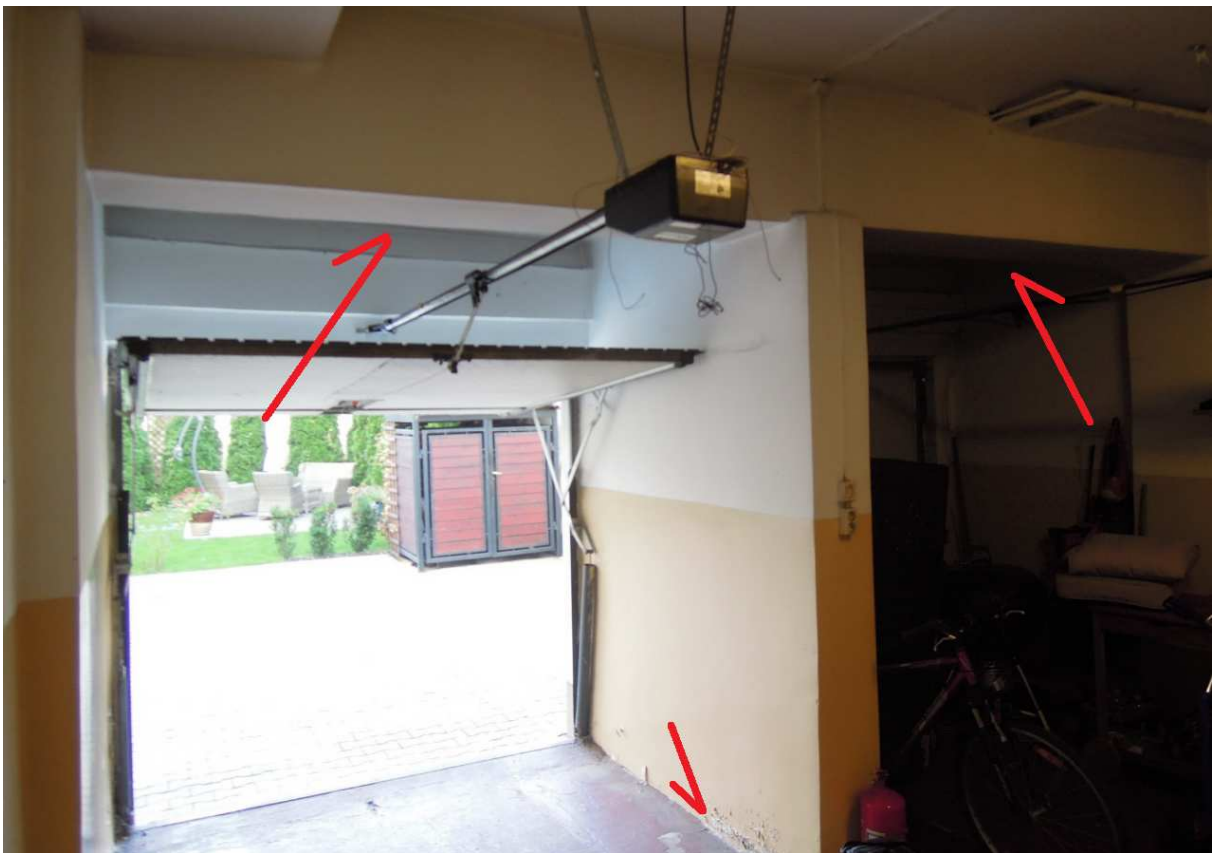
- lokalne zawilgocenie ścian parteru w poziomie posadzki.

Widoczne zawilgocenie ściany przy posadzce oraz podciągi na belkach stropowych żelbetowych, zalanych betonem.

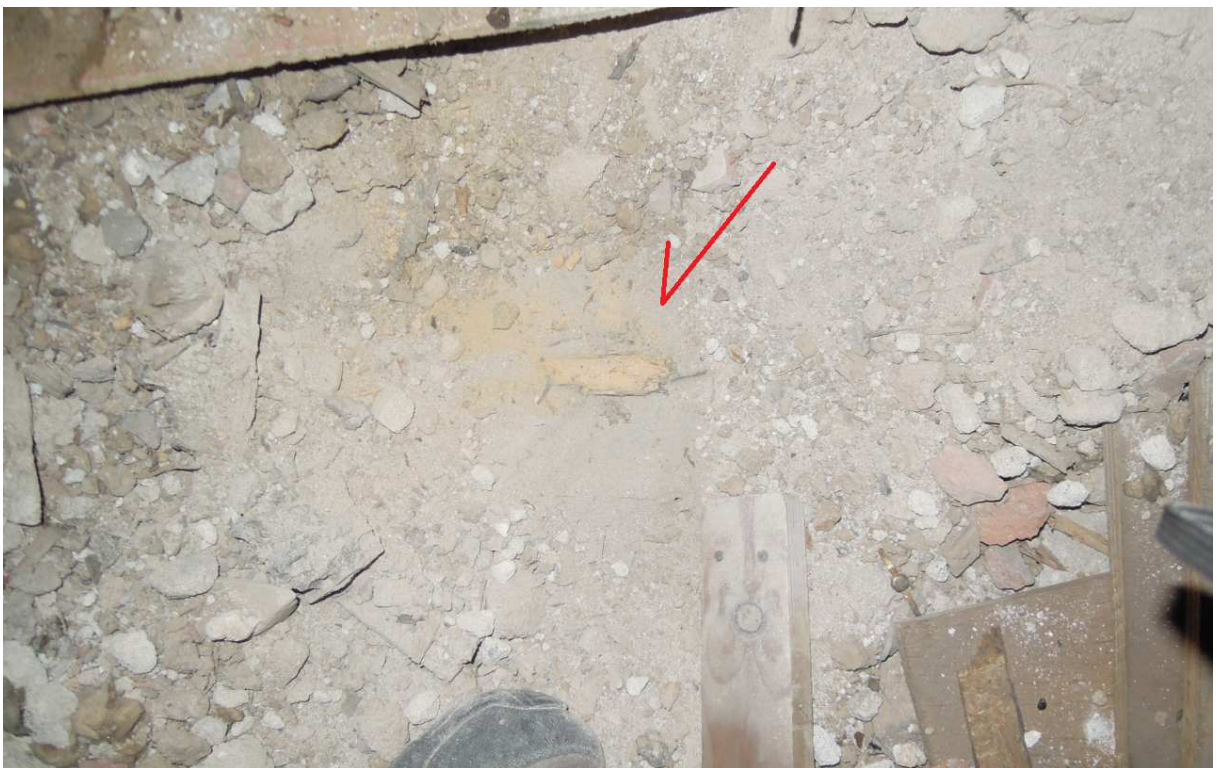
W trakcie wizji lokalnej nie stwierdzono uszkodzeń stropów, z wyjątkiem stropu drewnianego, gdzie stwierdzono powierzchniową korozję belek. Ogólnie stan techniczny stropów określono jako **dobry**, stropu drewnianego jako **zadowalający**.

Widoczna polepa gruzowa i belki drewniane stropu poddasza. Widoczna jest ich powierzchniowa korozja.

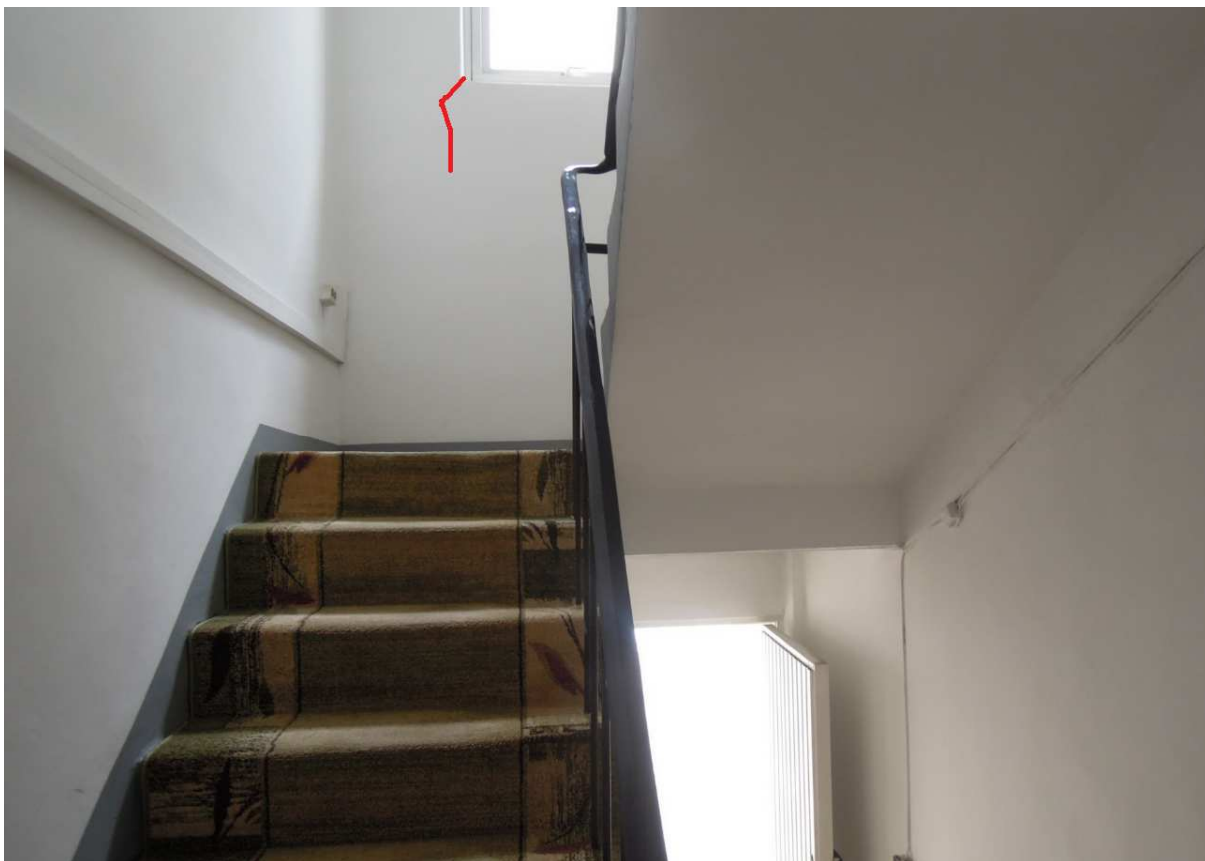
Klatka schodowa ze stopniami wykończonymi wykładziną dywanową. W głębi widoczne zarysowanie ściany w narożniku okna.
