# EKSPERTYZA TECHNICZNA

## 103/2017

Oceny możliwości i sposobu wykonania planowanej przebudowy budynku  
Ambasady Norwegii w Warszawie przy ul. Chopina 2A

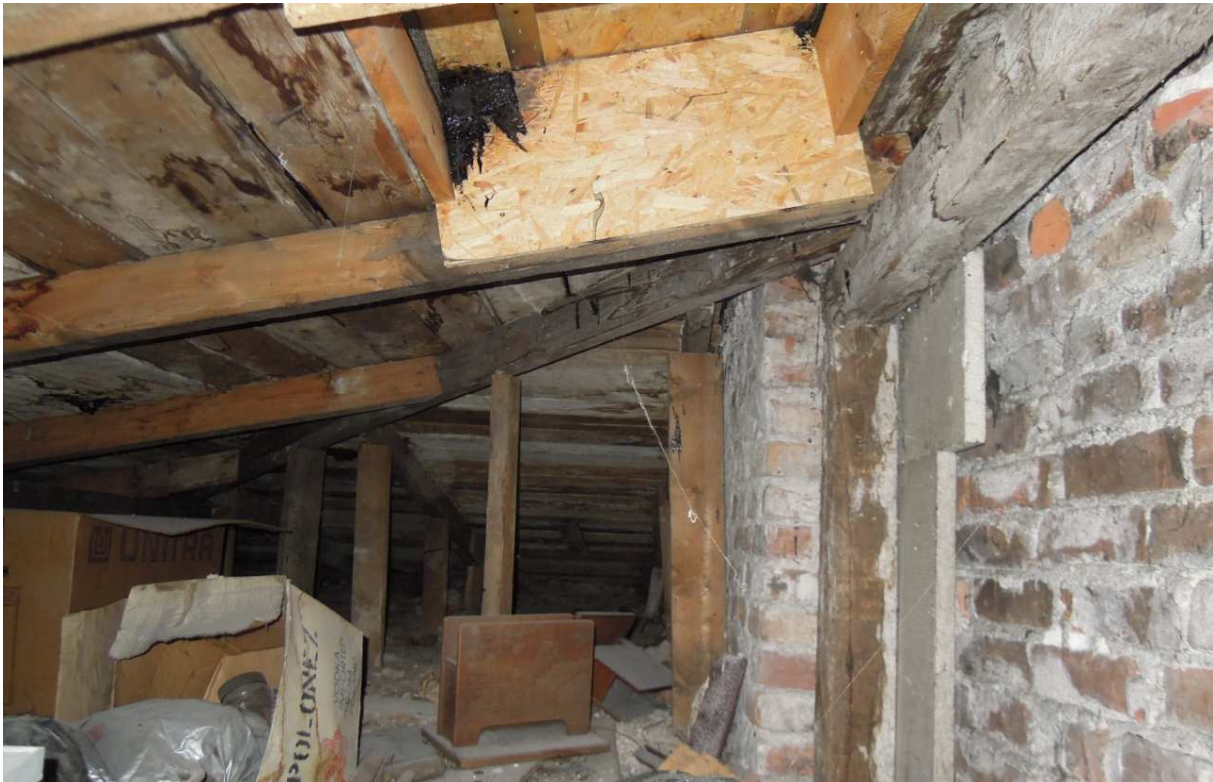
Ogólnie stan techniczny pokrycia dachu i obróbek blacharskich określono jako **dobry**, a więźby dachowej jako **zły**.

Widoczne częściowo wymienione elementy więźby dachowej.
