Miljøsaneringsbeskrivelse

TOMANNSBOLIG

V/NIDARVOLL SKOLE

TOMANNSBOLIG V/NIDARVOLL SKOLE

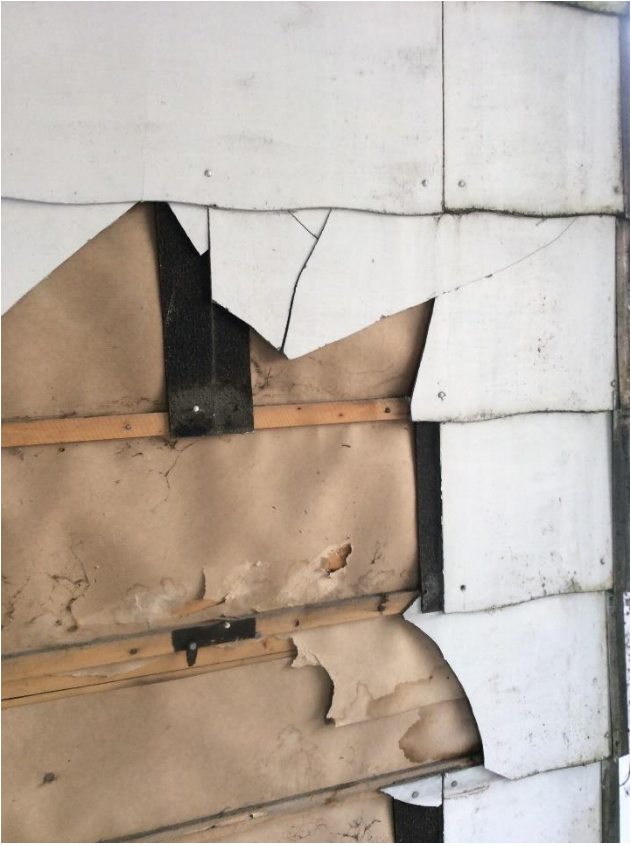
Utvendig fasadepanel rundt hele 1.etg i tomannsboligen består av asbestholdige eternittplater. Tilhørende veggpapp må behandles som asbestholdig da denne kan inneholde asbest i seg selv, samt at asbestfiber fra veggkledning kan smitte over på pappen.

<p>Utvendig fasade</p> <p>Avfallskategori: Asbest</p> <p>Matrialtype: Sort veggpapp</p> <p>Kommentar: Antas å være asbestholdig</p> <p>Farlig avfall med asbest !</p>

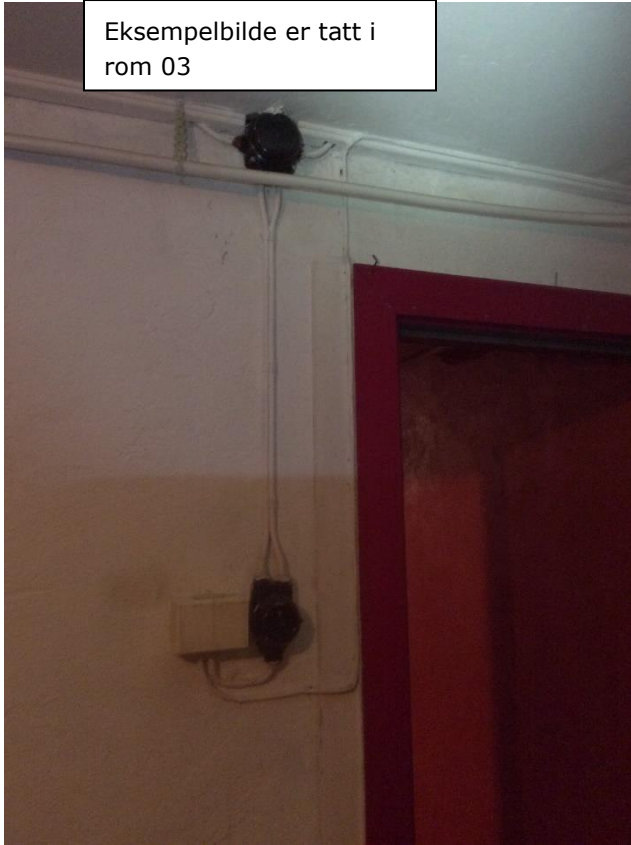
Det er også observert eldre EE-avfall i form av støpsel og lysbrytere i bakelitt (asbest).

<p>Rom: Observert i hele bygningsmassen</p> <p>Avfallskategori: Mistanke om asbest</p> <p>Matrialtyp: Brytere og stikkontakter i bakelitt</p> <p>Leveres som EE-avfall med asbest/bakelitt !</p>

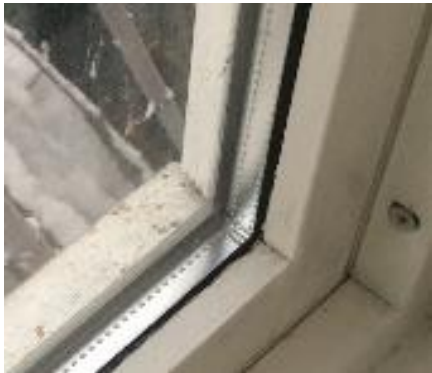
<p>Kommentar:</p> <p>Eksempelbilde med isolerglass med dobbel stipling i avstandslisten. Håndteres som klorparafinholdig der det ikke kan påvises hvilket årstall vinduet er produsert</p>

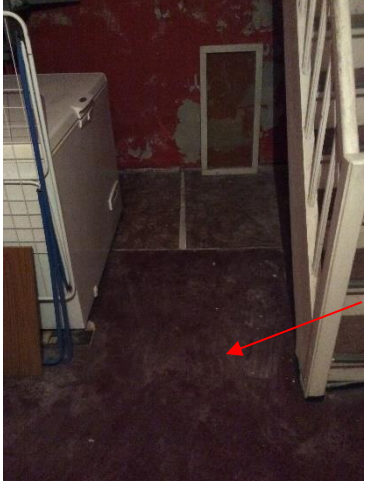
<p>Prøve T1</p> <p>Prøvetatt i rom: 01</p> <p>Avfallskategori: Ftalater</p> <p>Materialtype: Gulvbelegg – Vinyl med filt under</p> <p>Farlig avfall med ftalater !</p>

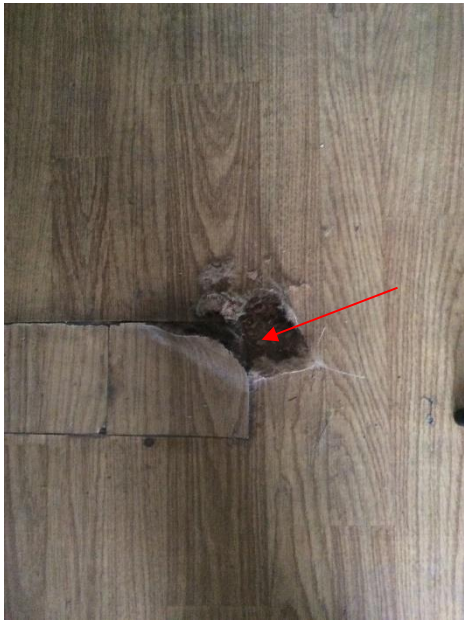
<p>Prøve T1 – Kun kontrollprøve Asbest</p> <p>Prøvetatt i rom: 19</p> <p>Avfallskategori: Ftalater</p> <p>Avfallskategori: Ftalater</p> <p>Materialtype: Samleprøve av gulv</p> <p>Farlig avfall med ftalater !</p>

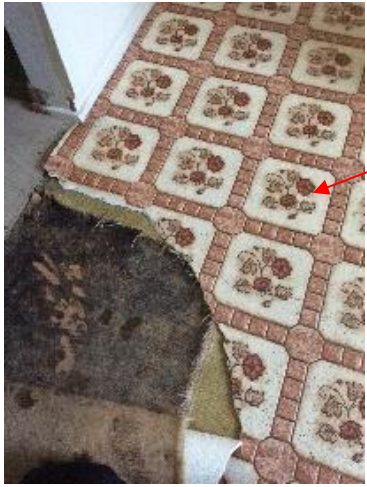
Analyseresultatene viser klorparafiner over grensen for farlig avfall i ett vinylbelegg (O3). På grunn av forhøyede grenseverdier ved analysene er resultatene på denne prøven er det usikkert om den inneholder klorparafiner. Deteksjonsgrensen for prøve O3 er satt så høyt at denne må klassifiseres som klorparafinholdig.

<p>Prøve O3</p> <p>Prøvetatt i rom: 14</p> <p>Avfallskategori: Klorparafiner</p> <p>Materialtype: Gulvbelegg</p> <p>Farlig avfall med klorparafiner !</p>

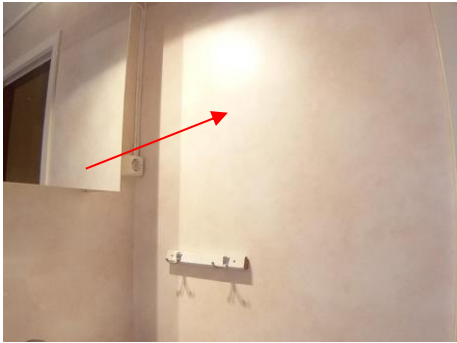
<p>Ikke prøvetatt</p> <p>Observervert i rom: 43</p> <p>Avfallskategori: Ftalater</p> <p>Materialtype: Veggbelegg</p> <p>Farlig avfall med Ftalater !</p>

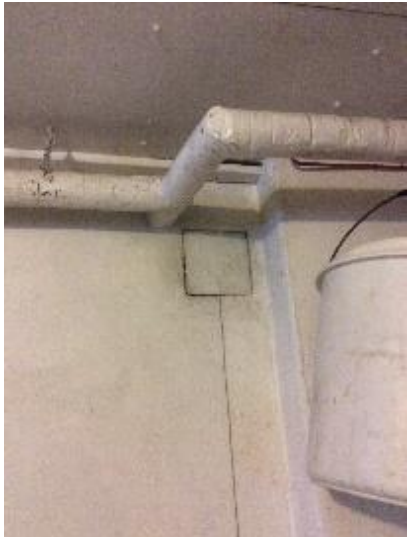
<p>Rom: 06</p> <p>Avfallskategori: mistanke om bromerte flammehemmere (BFH)</p> <p>Materialtype: isolasjon</p> <p>Farlig avfall med BFH !</p>

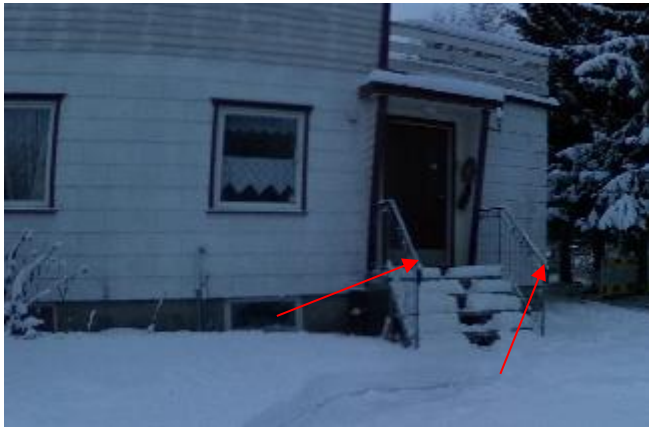
<p>Prøve: ikke prøvetatt</p> <p>Observert i rom: utvendig trapp</p> <p>Avfallskategori: Ftalater</p> <p>Materialtype: PVC håndlist</p> <p>Farlig avfall med Ftalater !</p>

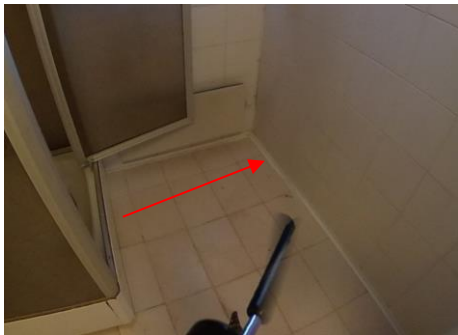
<p>Prøve: ikke prøvetatt</p> <p>Observervert i rom: 33</p> <p>Avfallskategori: Ftalater</p> <p>Materialtype: vinyl vaskelister</p> <p>Farlig avfall med Ftalater !</p>

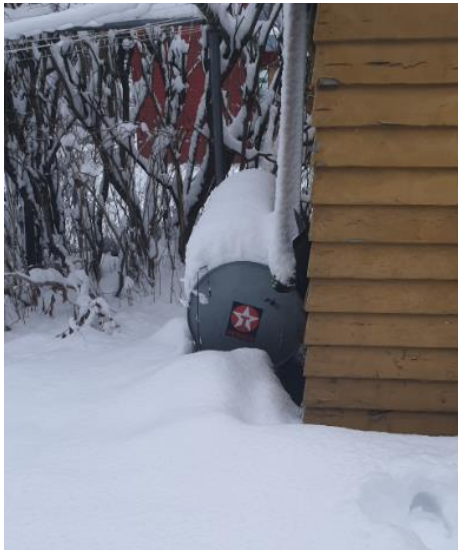
<p>Utvendig ved garasje:</p> <p>Avfallskategori: Olje (THC)</p> <p>Materialtype: parafin/oljetank</p> <p>Farlig avfall med olje !</p>

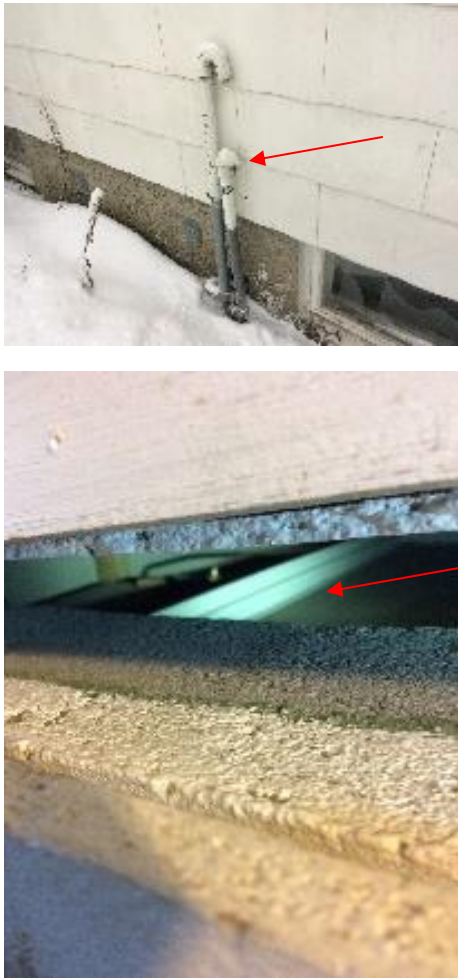
<p>The top photograph shows a white pipe with a valve on a wall, with a red arrow pointing to the valve. The bottom photograph shows a green tank inside a concrete structure, with a red arrow pointing to the tank.</p>	<p>Rom: 07</p> <p>Avfallskategori: Olje (THC)</p> <p>Materialtype: parafin/oljetank</p> <p>Kommentar: Det antas at det står en tank med olje/parafin i inkasseringen i rom 07</p> <p>Farlig avfall med olje !</p>

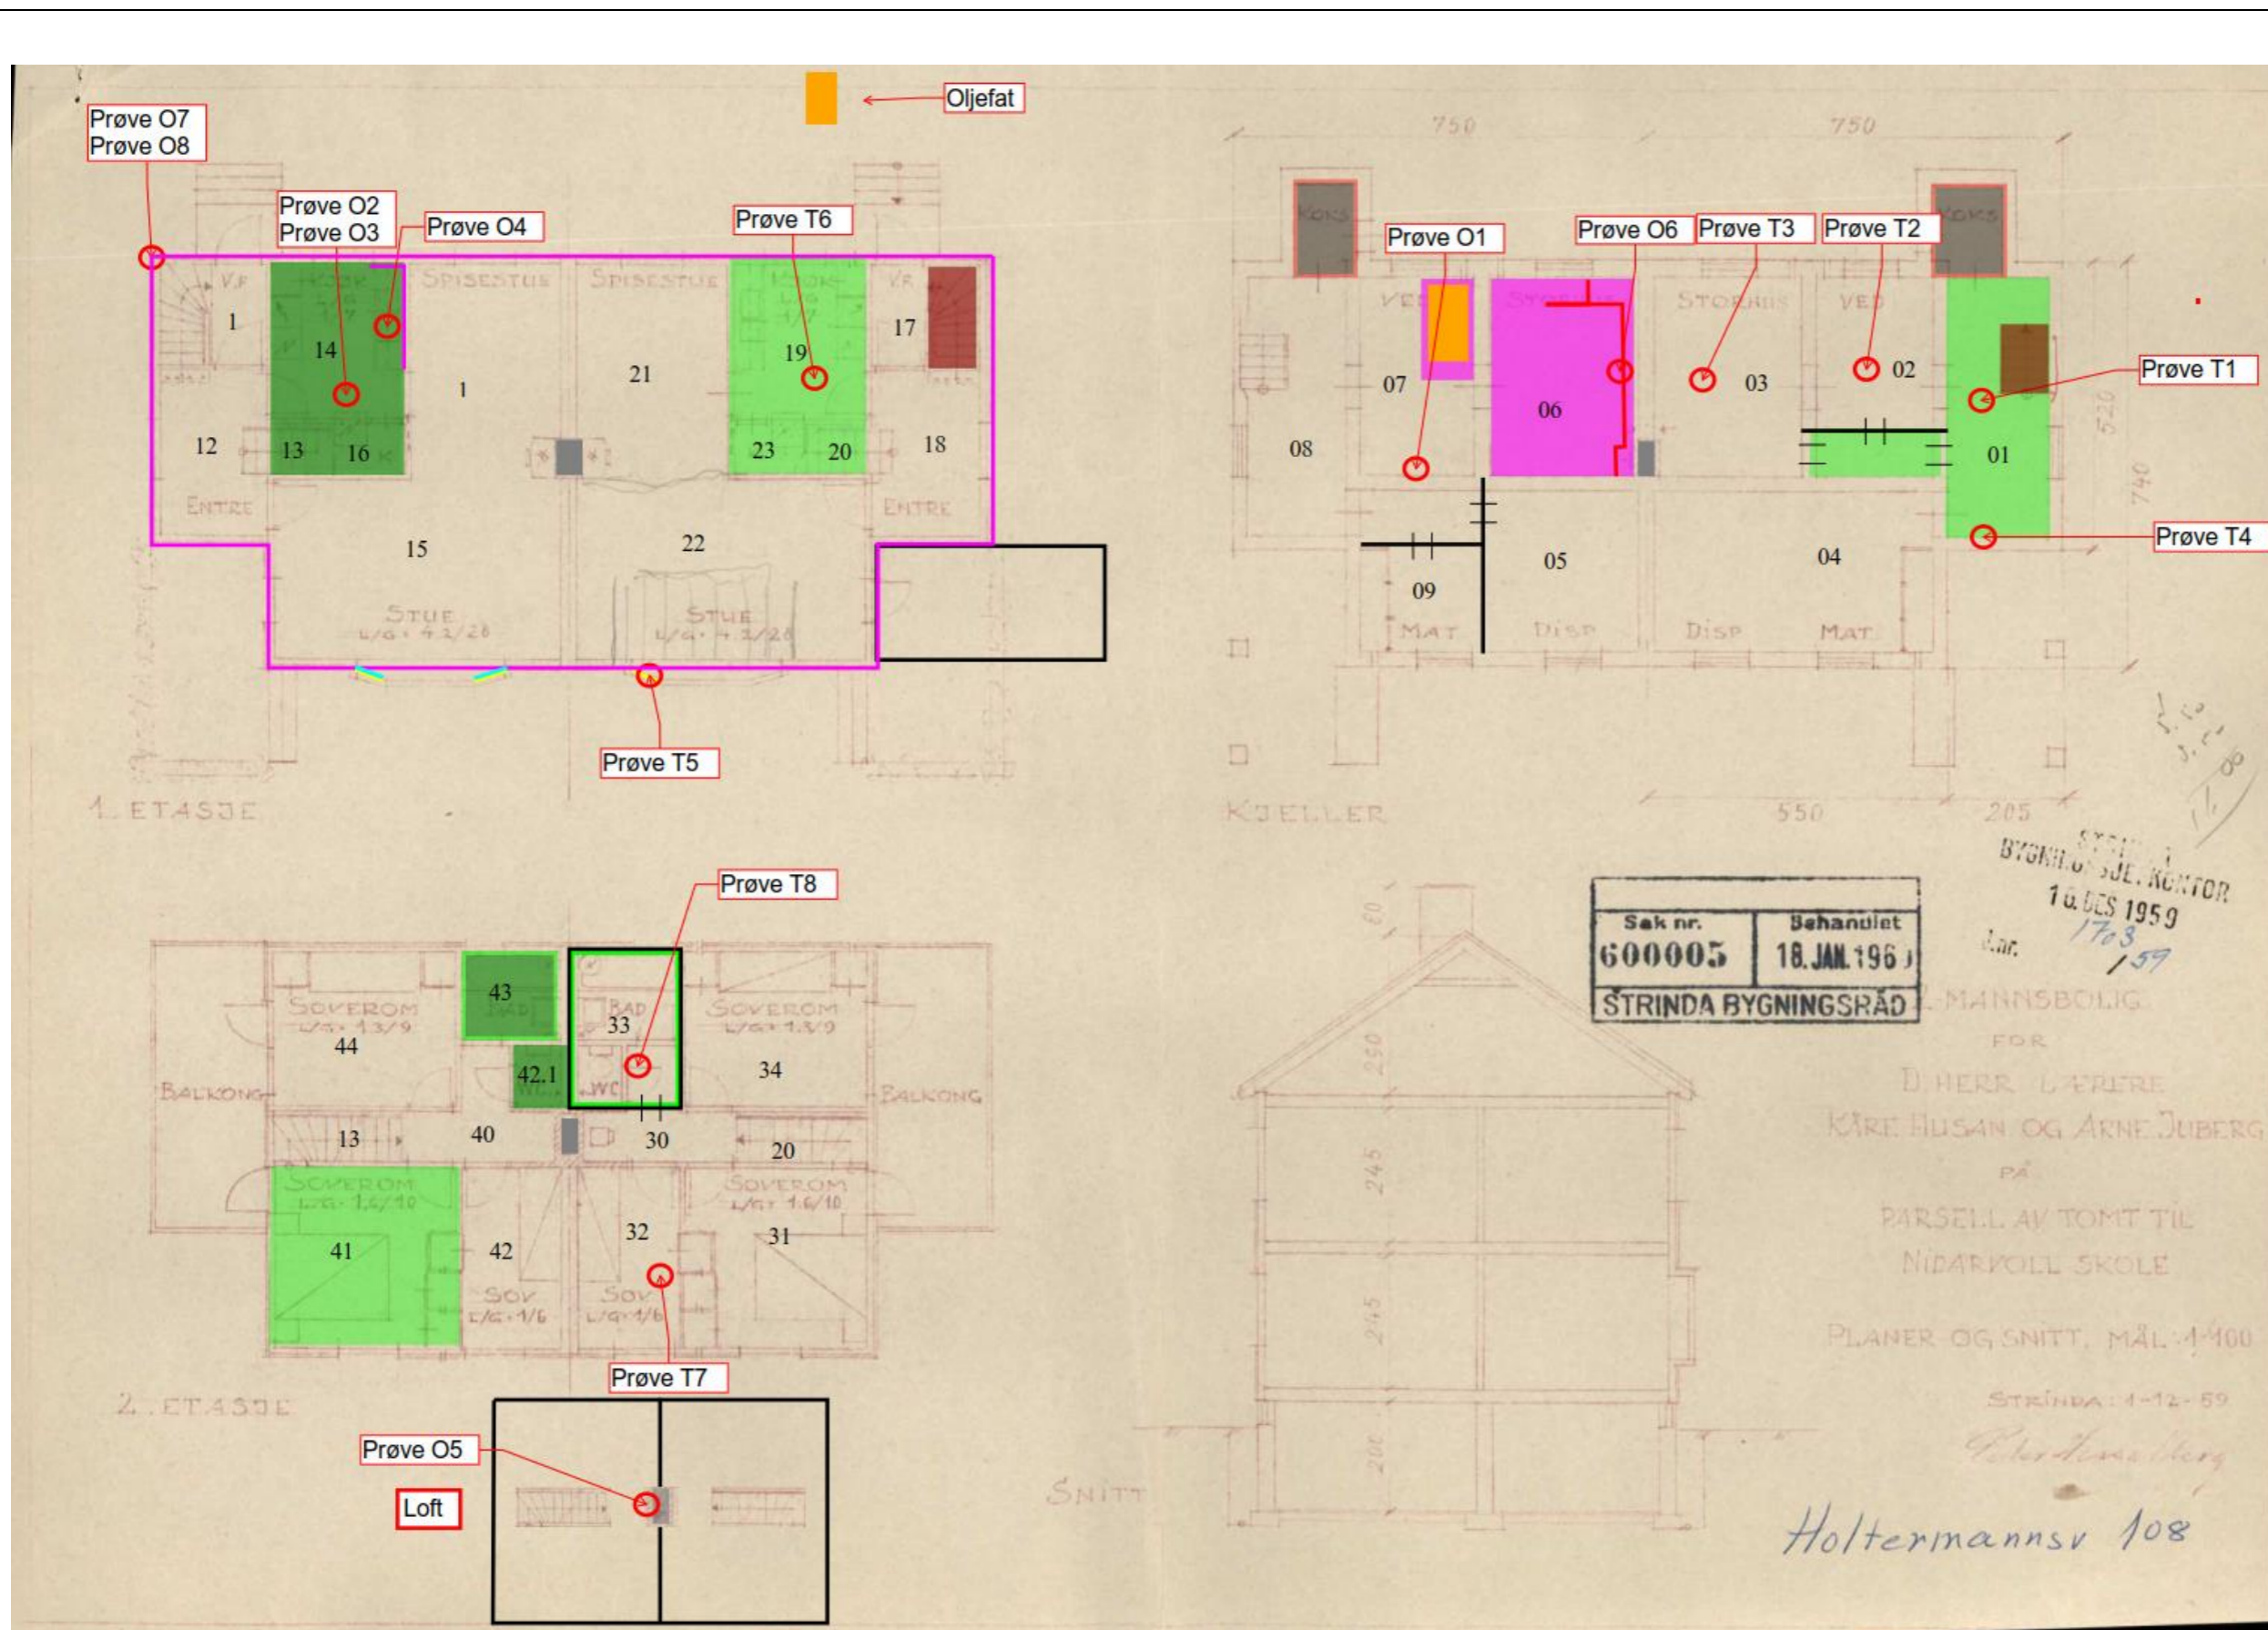
Øvrige isolerglassvinduer som klassifiseres som klorparafinholdig og ftalatholdig er ikke markert på tegning. Se kap 3.2.
