# Teknisk rapport

## Miljøsanering

Lagård Ungdomsskole – S-bygget

Dokumentnr:  
Prosjekt-1725.31-01

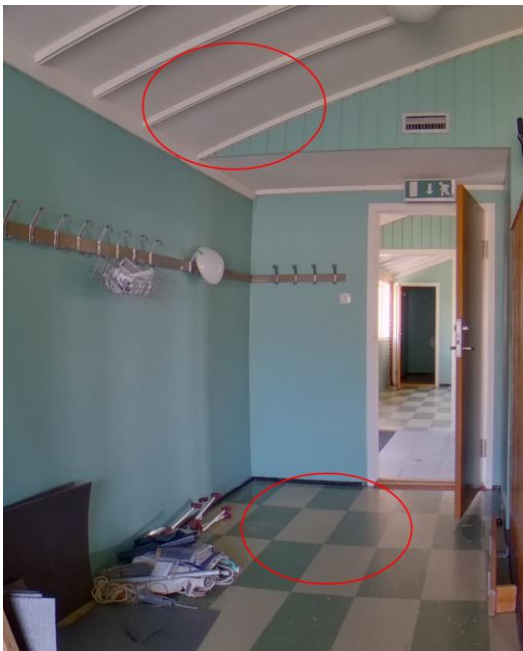
Det er påvist asbest i flisene i skapet ved inngangen, gulvbelegget i 1.etg, gulvbelegget i 2.etg og i takplatene 2.etg.

På bakgrunn av prøveresultatene anses himlingsplatene i rom 33,34 og over scenen i rom 32 som asbestholdige. Gulvbelegg med asbest antas i rom 3, 7, 33, 34 – samt i skap ved inngang i 1.etasje. Himling i 1.etg er det uavklart om består av asbest. Denne er definert som asbestholdig materiale i beskrivelsen, men dette bør undersøkes med prøve.

Bilde 5: Asbestholdige gulvbelegg og takplater i 2.etg

- I. Krom(VI) – 5,6 mg/kg – Grense 2 mg/kg
  - II. PCB(7) – 0,012 mg/kg – Grense 0,01 mg/kg
- 11 Tettningssmasse ventilasjonskanal
- I. Ok
- 12 Tettningssduk bunn basseng
- I. Overstiger grense på PCB(7) - 0,1 mg/kg – Grense 0,01 mg/kg.
- 13 Maling ved hovedtavle - Overstiger grense for fritt gjenbruk av betong
- I. PCB(7) – 0,094 mg/kg – Grense 0,01 mg/kg
- 14 Generell betongprøve innervegg - Overstiger grense for fritt gjenbruk av betong
- I. Krom(VI) – 2,4 mg/kg – Grense 2 mg/kg
- 15 Gulvbelegg 2.etg
- I. Asbest påvist – Krysotil
- 16 Gulvbelegg 1.etg
- I. Asbest påvist – Krysotil
- 17 Takplate 2.etg
- I. Asbest påvist - Krysotil

Asbestholdig materiale må fjernes av godkjent saneringsfirma. Avfallet pakkes i plast og leveres godkjent mottak. Mottaket varsles i forkant av leveranse.

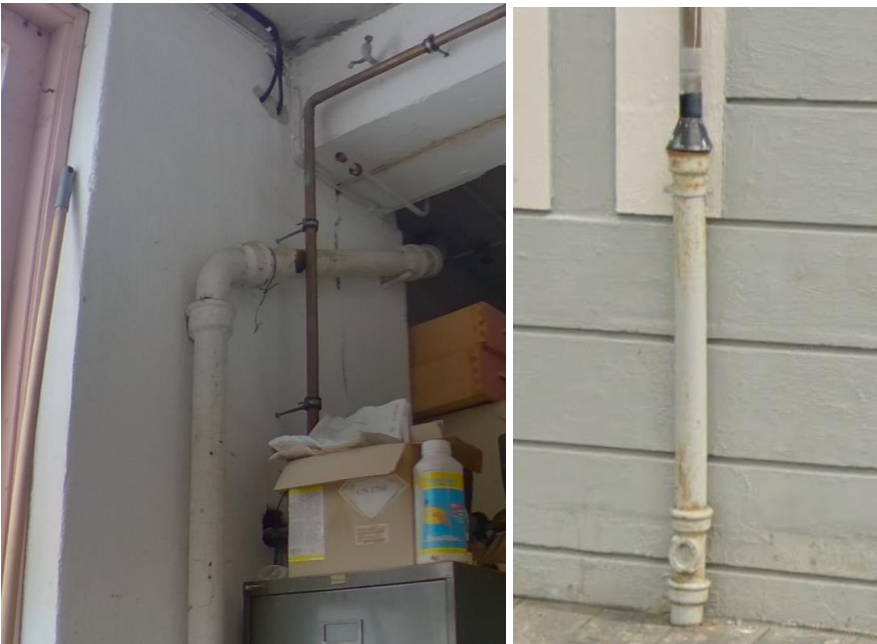
Mest vanlige steder å finne bly er i gamle avløpsrør i støpejern, også kalt soilrør, og i takteking. I soilrør er det benyttet smeltet bly i skjøtefalsene mellom rørene. Det er påvist bly i skjøtene mellom eldre rør av større dimensjon. Det finnes en mengde slike skjøter, og det kan finnes flere inne i konstruksjoner.

Synlig i bygget er det skjøter i teknisk rom i kjeller, rundt nedløp for vann på utside av bygget og i 2.etasje rundt vask i gymsalen.

Bilde 6: Typiske rørskjøt med bly

Bly er ikke akutt giftig, og kan fjernes uten spesielle forhåndsregler. Det skal legges i egen beholder og leveres skraphandler eller mottak for farlig avfall.

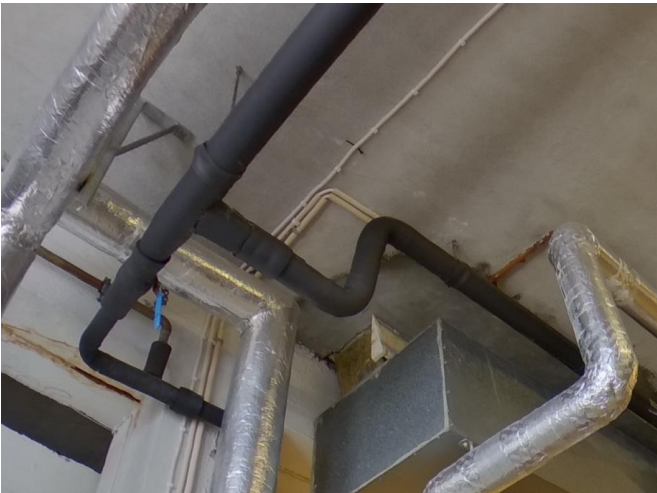
Det ble undersøkt etter rør med cellegummiisolasjon. Dette ble observert i teknisk rom i kjeller.

Bilde 7: Rør med cellegummiisolasjon.

Cellegummiisolasjonen skal plukkes ned, legges i plastsekker og leveres som farlig avfall.

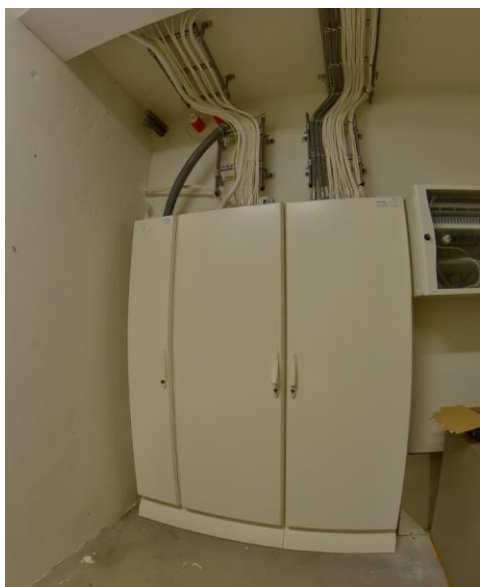
Bilde 8: Nyere el-tavle

EE avfall demonteres forsiktig og sorteres i følgende fraksjoner:

Lysrør, andre lyskilder, kabler/ledninger, hvite/brunevarer, små enheter, store enheter.

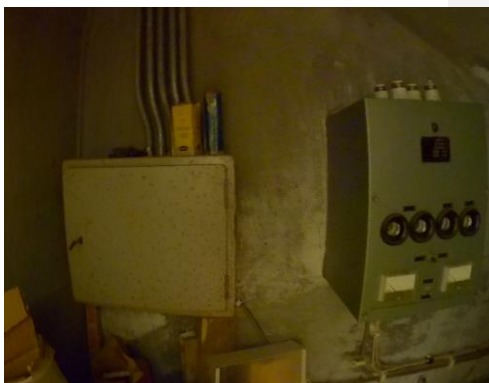
Bilde 9: Eldre el-tavle

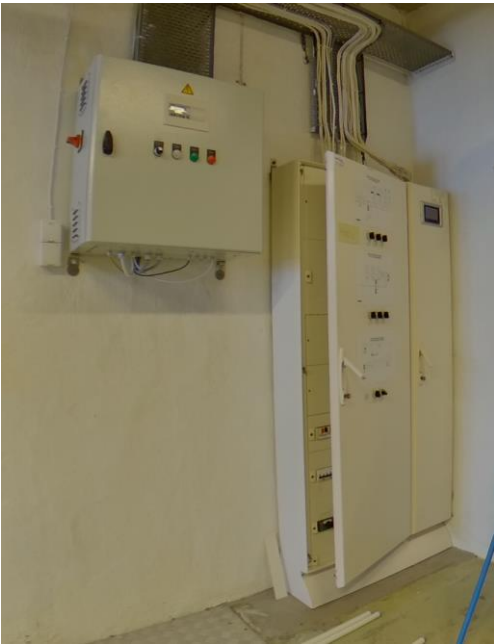
Bilde 10: Nye el-skap

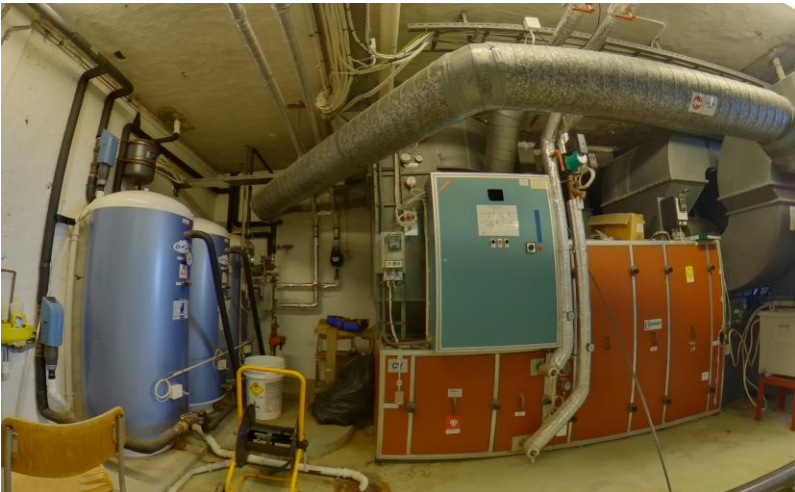
Bilde 11: Varmtvannstank og ventilasjonssystem

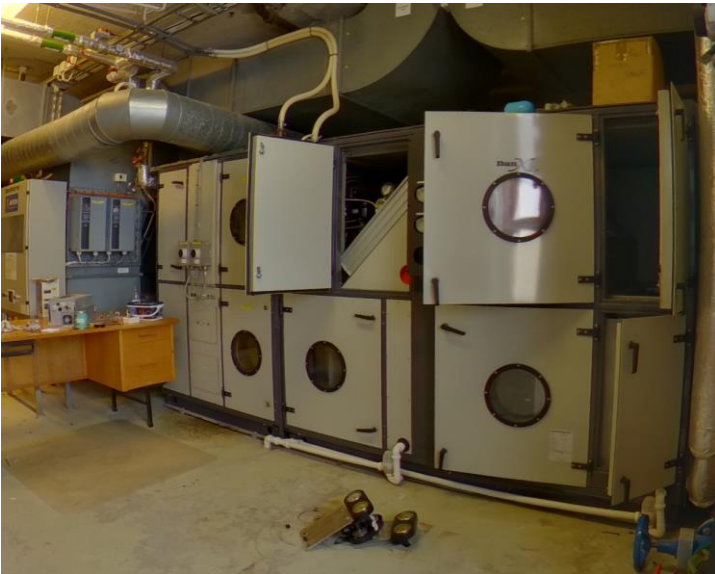
Bilde 12: Varmegjenvinning og ventilasjonssystem

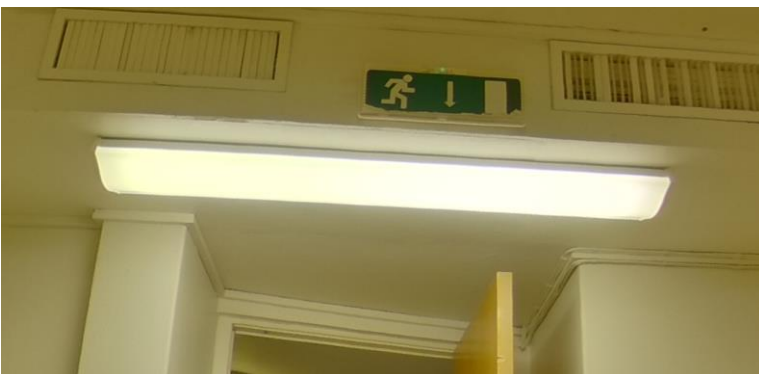
Det er registrert et antall sparepærer og lysrør i tabellen bak. Disse inneholder kvikksølv, men kan leveres som EE-avfall

Bilde 13: Typiske lysarmaturer i bygget.

Alle lysrør og pærer må tas forsiktig ut av lysarmaturene og legges hele og ubeskadiget ned i emballasje som er egnet for transport uten at de knuses. Alle kabler og armaturer leveres til EE-avfallsmottak.

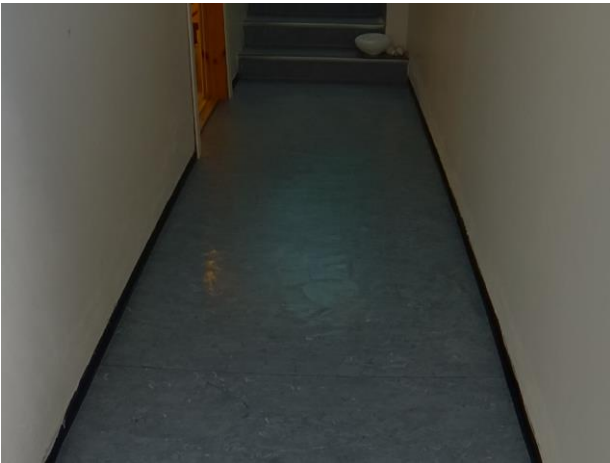
Ftalater er et mykningsmiddel som brukes i plast. For bygninger finnes det hovedsakelig i vinylbelegg, PVC lister, membraner for våtrom og vinduer. Det er antatt at alle vinylbelegg i bygget inneholder ftalater over grenseverdier og må leveres til godkjent mottak. Dersom det ikke skal leveres som farlig avfall, må dette dokumenteres med prøver. De fleste gulv i bygget har belegg av vinyl, foruten bad, svømmehall, kjeller og gymsal.

Bilde 14: Vinylgulv, typisk for store deler av bygget
