**Miljøsaneringsbeskrivelse**

## HALDEN BAD

Oppdragsnavn **Os skole og Halden bad - miljøkartlegging**  
Prosjekt nr. **1350033991**  
Mottaker **Halden kommune**  
Dokumenttype **Miljøsaneringsbeskrivelse**  
Versjon **01**  
Dato **10.05.19**  
Utført av **Andrea Vasquez-Pettersen**  
Kontrollert av **Cecilie Helgerud**  
Godkjent av **John Fraser Alston**  
Beskrivelse Miljøsaneringsbeskrivelse av helse- og miljøfarlig avfall ved Halden bad i Halden kommune, befart av Rambøll den 12. april 2019. Badet er planlagt revet.

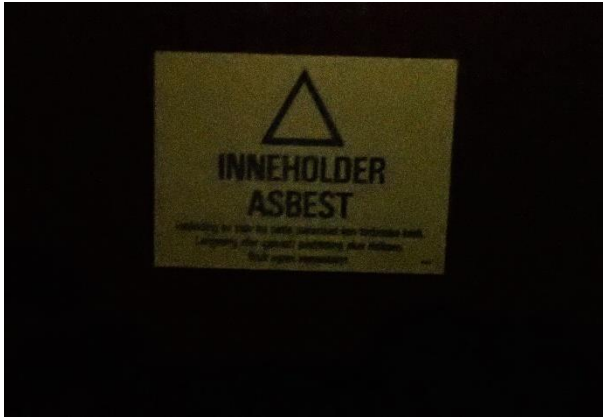
Rom i kjeller, ikke tilgjengelig	Merket med «asbest»-plakat	Ingen prøve
	<b>Forurensning</b>	<b>Mengde</b>	<b>Avfallsttofnr.</b>
	Asbest	Ukjent	7250/ *17 06 05
<b>Kommentar</b>			
			<b>Inneholder farlig avfall med asbest!</b>
			Supplerende miljøkartlegging må gjennomføres av rommet, når tilgang oppnås.

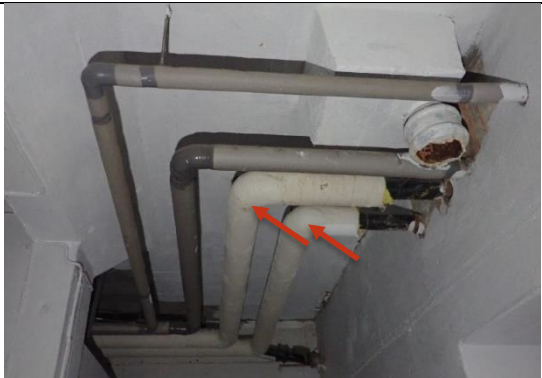
Gang i 1. etasje, fyrrom og treningsrom i kjeller	Rørbend og isolasjon	Ingen prøve
	<b>Forurensning</b>	<b>Mengde</b>	<b>Avfallsttofnr.</b>
	Asbest	20-30 bend og endestykker observert	7250/ *17 06 01
<b>Kommentar</b>			
			Håndteres som asbestholdig dør dersom det ikke kan bevises at disse er produsert etter 1985.
			<b>Farlig avfall med asbest!</b>

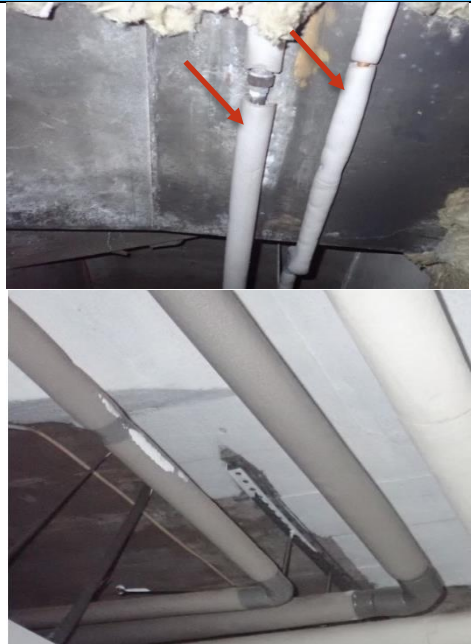
<b>Plassering</b>	<b>Materialtype</b>	<b>Prøve</b>
	1 etasje og kjelleren rundt piper	Rørisolasjon av antatt cellegummi	Ingen prøve
	<b>Forurensning</b>	<b>Mengde</b>	<b>Avfallsstoffnr.</b>
Bromerte flammehemmere	Ikke beregnet (ekskudere fyrrommet)	7155/ *17 06 03	
<b>Kommentar</b>			
Cellegummi inneholder erfaringsmessig bromerte flammehemmere over grensen for farlig avfall, og skal leveres godkjent mottak som farlig avfall med mindre en prøve avkrefter dette			
<b>Farlig avfall med bromerte flammehemmere!</b>

Isolasjonsmaterialet skal håndteres som farlig avfall med bromerte flammehemmere og leveres godkjent mottak, med mindre en prøve avkrefter dette. Det kan være skjulte forekomster som ikke ble oppdaget under kartleggingen.

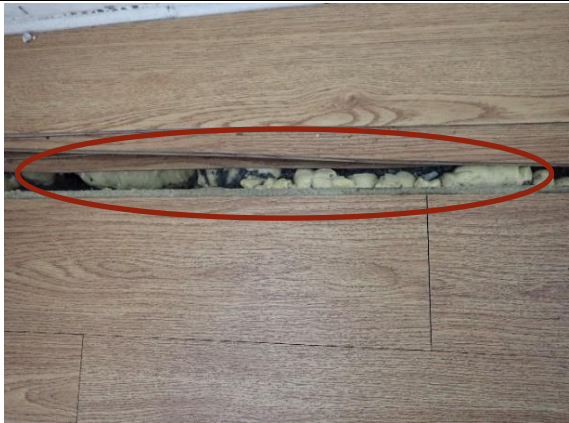
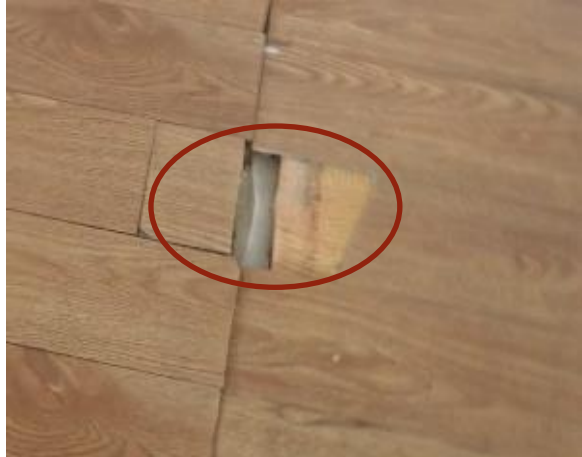
<b>Plassering</b>	<b>Materialtype</b>	<b>Prøve</b>
	Under gulv i hovedbasseng, etasje 1, 2 og kjelleren	PUR-skum	Ingen prøve

<b>Forurensning</b>	<b>Mengde</b>	<b>Avfallstoffnr.</b>
	Klorparafiner eller KFK/HKFK	166,8 m <sup>2</sup>	7157/7159 *17 06 03
<b>Kommentar</b>			
Fugeskum under treningsgulv skal håndteres som farlig avfall med klorparafiner.			
Alt annet fugeskum i bygget skal håndteres som farlig avfall med KFK/HKFK-gasser.			
Alt fugeskum tas ned i stå store biter som mulig og leveres godkjent mottak som farlig avfall.			
<b>Farlig avfall med klorparafiner/KFK/HKFK !</b>

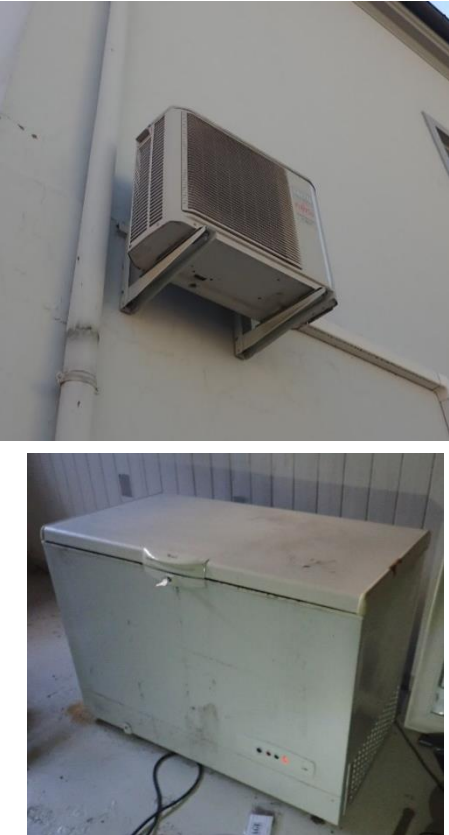
<b>Plassering</b>	<b>Materialtype</b>	<b>Prøve</b>
	Hver etasje og utendørs	Varmepumpe/air-condition anlegg	Ingen prøve
	<b>Forurensning</b>	<b>Mengde</b>	<b>Avfallstoffnr.</b>
	KFK/HKFK-gasser	Ikke beregnet	7240/ *17 06 03
<b>Kommentar</b>			
Kjølemedium skal håndteres og leveres som farlig avfall med KFK/HKFK.			
<b>Farlig avfall med KFK/HKFK !</b>

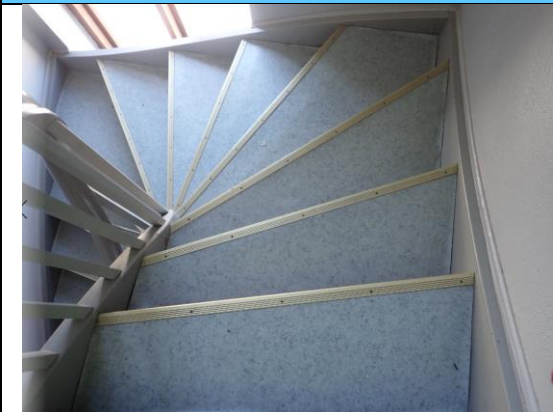
#4c	Flislim	Gang/garderobes, Etasje 2	x	x				x		Ikke farlig avfall
#5	Myk fug	Hovedbasseng Etasje 2			x	x				Ikke farlig avfall
#6	Blå vinyl, gulvbelegg	Trapp T1	x	x	x	x			<b>DEHP: 127000 mg/kg !</b> <b>BBP: 81200 mg/kg !</b>	<b>Farlig avfall med ftalater!</b>

<b>Plassering</b>	<b>Materialtype</b>	<b>Prøve</b>
	På trappetrinn i trapp T1, mot sørvest	Vinylbelegg	Prøve #6
	<b>Forurensning</b>	<b>Mengde</b>	<b>Avfallsttofnr.</b>
	Ftalater	Ca. 30 m <sup>2</sup>	7157/7159 *17 06 03
<b>Kommentar</b>			
Vinylbelegget skal håndteres som farlig avfall med ftalater og leveres godkjent mottak.			
<b>Farlig avfall med ftalater !</b>

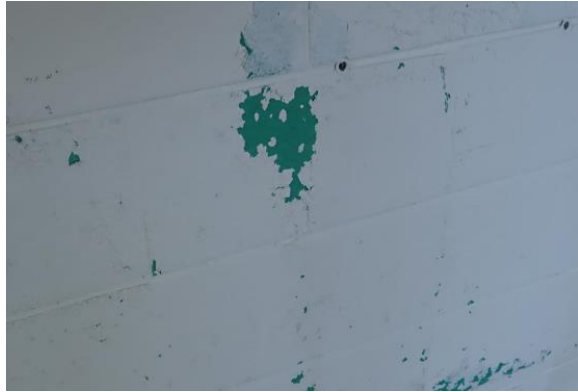
<b>Plassering</b>	<b>Materialtype</b>	<b>Prøve</b>
	Vegger i hovedbassenget	Turkis/grønn keramisk flis	Prøve #1
	<b>Forurensning</b>	<b>Mengde</b>	<b>Avfallstoffnr.</b>
Sink – PCB-holdig	Ca. 160 m <sup>2</sup> over treningsgulv. Ukjent mengde under	7091 *17 01 06	
<b>Kommentar</b>			
Vinylbelegget skal håndteres som farlig avfall med ftalater og leveres godkjent mottak.			
<b>Farlig avfall med ftalater !</b>

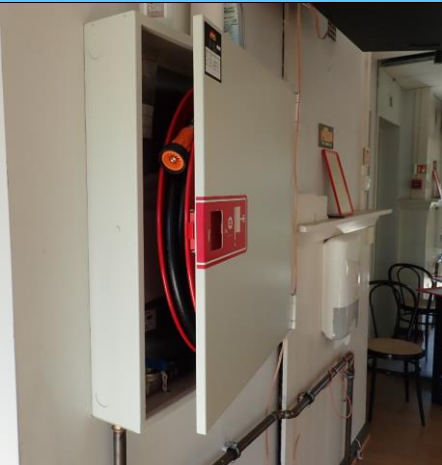
<b>Plassering</b>	<b>Materialtype</b>	<b>Prøve</b>
	På vegger i alle etasjer	Brannslange	Ingen prøve
	<b>Forurensning</b>	<b>Mengde</b>	<b>Avfallsstoffnr.</b>
	Bromerte flammehemmere	En i hver etasje	7091 *17 01 06
	<b>Kommentar</b>		
Vinylbelegget skal håndteres som farlig avfall med ftalater og leveres godkjent mottak.  <b>Farlig avfall med bromerte flammehemmere!</b>

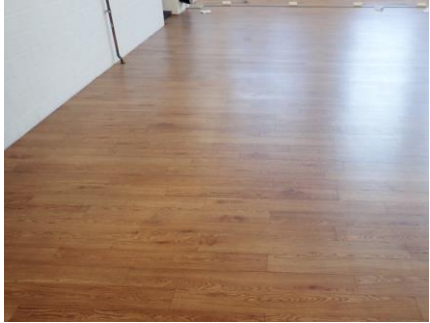
Prøve med bilde og beskrivelse	Prøve med bilde og beskrivelse
<p><b>Prøve #2</b> – Trefarget vinyl, dekke over basseng, 2. etasje</p>

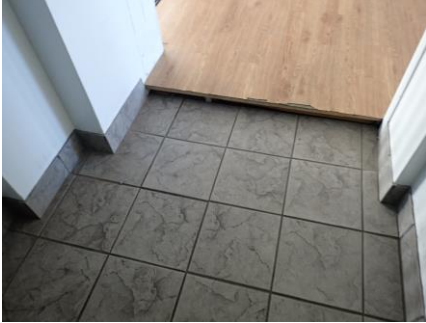
<p><b>Prøve #4</b> – keramisk flis, fug og flislim i gang/garderobe, 2. etasje</p>

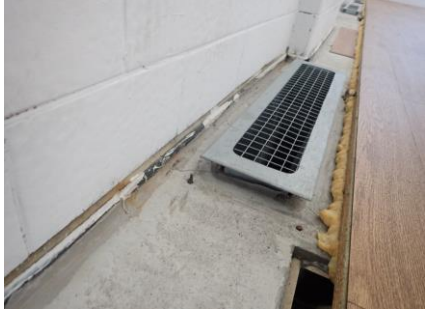
<p><b>Prøve #5</b> – Myk fuge rundt dekke over hovedbasseng, 2. etasje</p>

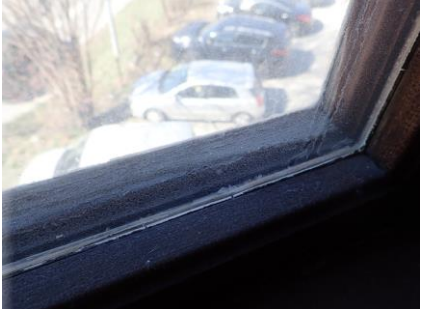
#7	Vinduskitt, T1	Trapp T1	x	x					PCB <sub>7</sub> : 5,0 mg/kg	Inneholder PCB.
#8	Hvit takmaling 3.etg	Treningsrom, Etasje 3		x				x	PCB <sub>7</sub> : 1,11 mg/kg Cd: 4,7 mg/kg Hg: 9,2 mg/kg Pb: 570 mg/kg <b>Zn: 12 000 mg/kg !</b>	PCB-holdig. <b>Farlig avfall med sink!</b>

<p><b>Prøve #7</b> – vinduskitt innvendig vindu, trappegang T1. <b>Inneholder 5 mg/kg PCB!</b></p>

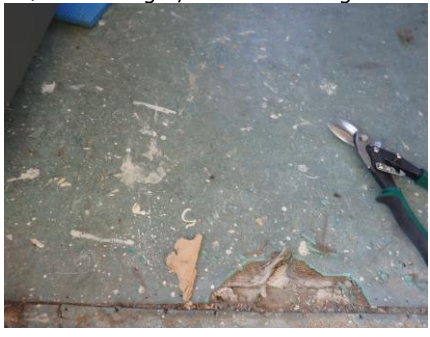
#9a	Blå/grå linoleum gulvbelegg	Kott, Etasje 3		x				x	PCB <sub>7</sub> : 0,33 mg/kg Cr: 300 mg/kg Pb: 1600 mg/kg Zn: 240 mg/kg	Inneholder PCB.
#9b	Filt u/ linoleum	Kott, Etasje 3	x							Ikke farlig avfall

<p><b>Prøve #9</b> – grå/blå linoleum og underliggende filt</p>

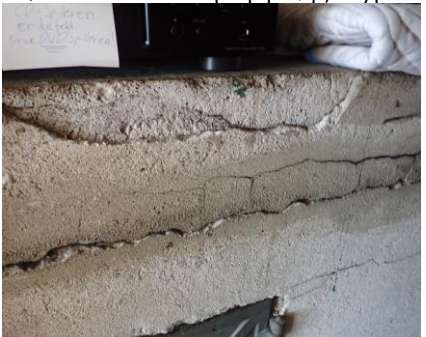
<p><b>Prøve #11</b> – Puss på pipeløp, krypeloft 3. etasje</p>

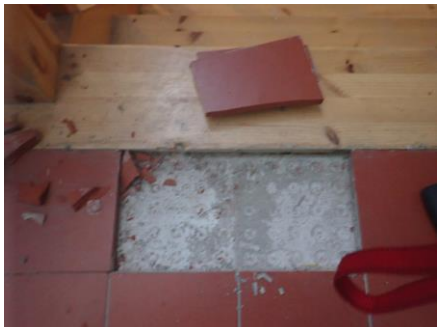
Prøve med bilde og beskrivelse	Prøve med bilde og beskrivelse
<p><b>Prøve #12</b> – Rød gulvflis på trappeavsatser, T1</p>

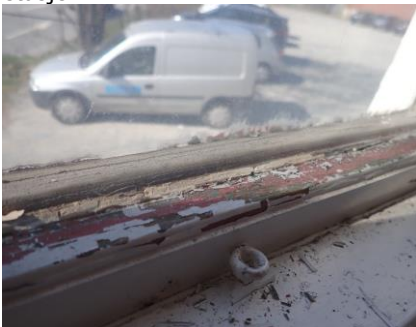
<p><b>Prøve #13</b> – Vinduskitt utvendig vindu, trenings sal 1. etasje</p>

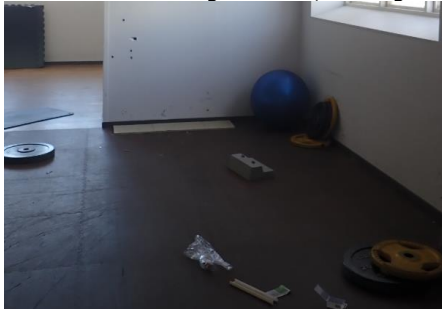
<p><b>Prøve #15</b> – Svart gulvmatte, treningsrom 1. etasje</p>

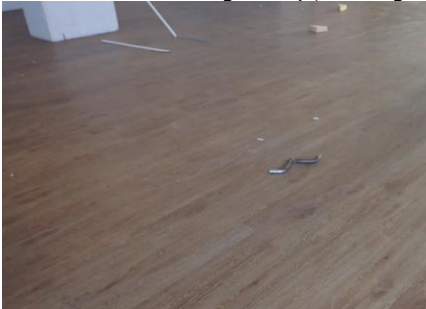
<p><b>Prøve #16</b> – Trefarget vinyl, trenings sal 1. etasje</p>

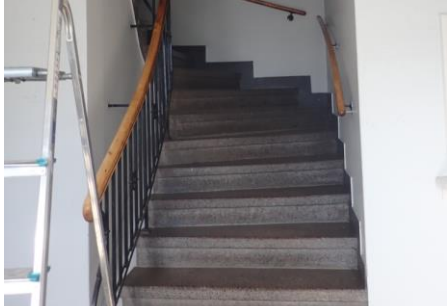
<p><b>Prøve #21</b> – Terrasso i trapp ved hovedinngang</p>
