Dokument type  
**Miljøsaneringsbeskrivelse**

Dokumentnavn  
**N-rap-001-1350033991**

Dato  
**Mai 2019**

# **MILJØSANERINGSBESKRIVELSE OS SKOLE, HALDEN**

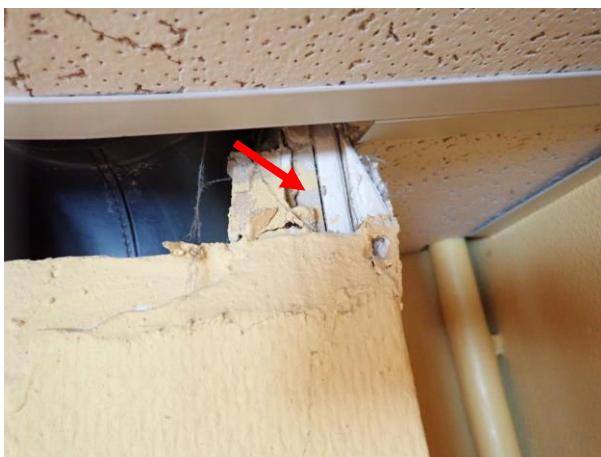
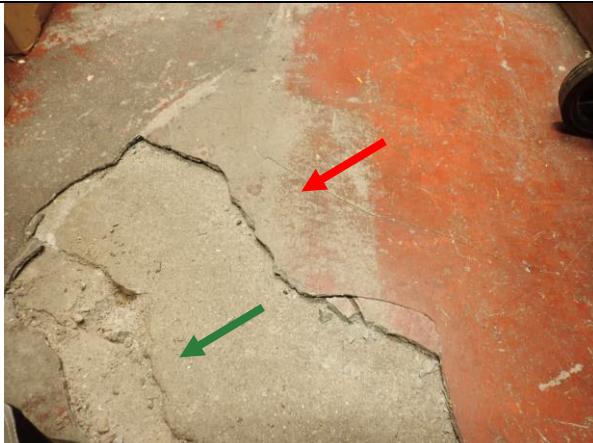
<b>Observasjonsbilder</b>		<b>Informasjon</b>				
<b>Plassering</b>	<b>Materialtype</b>	<b>Prøve</b>				
Rom 001	Asbestholdig plate	Ingen prøve				
<b>Forurensning</b>	<b>Mengde</b>	<b>Avfallstofnr.</b>				
Asbest	Ukjent mengde	7250/ *17 06 05				
<b>Kommentar</b>						
Plate under gips i en innkassing som er av en gråere plate enn gipsplaten over. Platen ble ikke prøvetatt fordi det ikke umiddelbart var klart under befaringen at det var en annen type plate. Platen klassifiseres som asbestholdig med mindre dette avkreftes ved analyse.						
Kan forekomme under gips i flere tilsvarende innkassinger, uten at dette ble observert under befaringen.						
<b>Farlig avfall med asbest!</b>						
<b>Plassering</b>	<b>Materialtype</b>	<b>Prøve</b>				
Rom 016	Påstøp på gulv	Prøve #1				
<b>Forurensning</b>	<b>Mengde</b>	<b>Avfallstofnr.</b>				
Asbest	Ca. 9,3 m <sup>2</sup> + 6,9 m <sup>2</sup>	7250/ *17 06 05

<b>Kommentar</b>						
Rødmalt påstøp på gulv inneholder asbest (rød pil), og må saneres av godkjent foretak. Det er påvist 0,51 mg/kg PCB <sub>7</sub> i påstøpet. Mottaket informeres om dette. Underliggende avretting/påstøp inneholder ikke asbest (grønn pil).						
<b>Farlig avfall med asbest!</b>

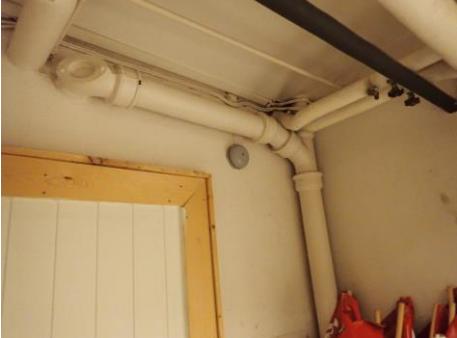
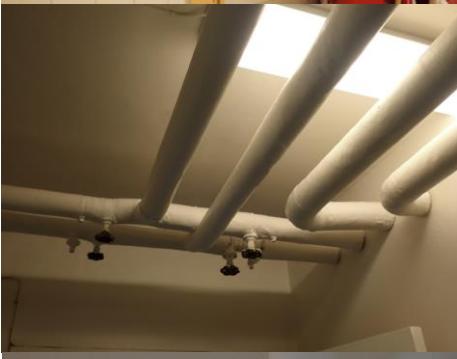
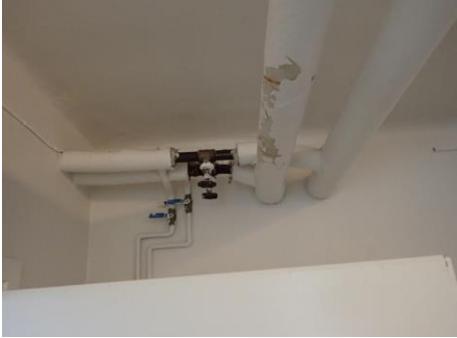
Plassering	Materialetype	Prøve	Forurensning	Mengde	Avfallstofnr.
	I flere rom i kjelleren + loft.	Rørisolasjon i bend, ende- og T-stykker, samt pakninger i soilørskjøter	Ingen prøve	Asbest	Ca. 80-100 stk observert i kjelleren, utenom fyrrommet. Skjøter i soilør er ikke mengdeberegnet.	7250/ *17 06 01
<b>Kommentar</b>						
Rørisolasjon i bend, endestykker og T-stykker er observert i hele kjelleretasjen, samt på loft. All rørisolasjon av tilsvarende type, også dersom det påtrefges i øvrige etasjer, skal håndteres som asbestholdig, med mindre det kan bevises at disse er satt opp i perioden etter 1985.

Skjøter i soilør kan inneholde asbest i pakningen under blymønje i skjøter. Dette må undersøkes når rørene tas fra hverandre.						
Bildeoversikten gir noen eksempler						
<b>Farlig avfall med asbest!</b>

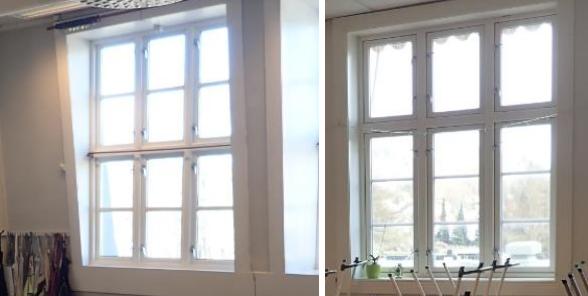
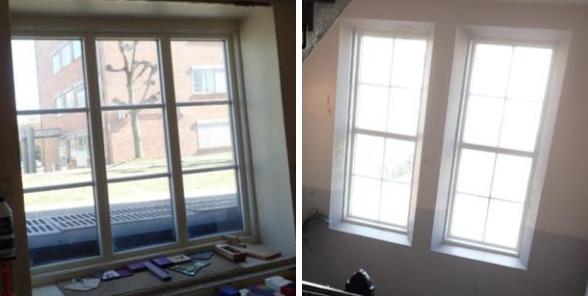
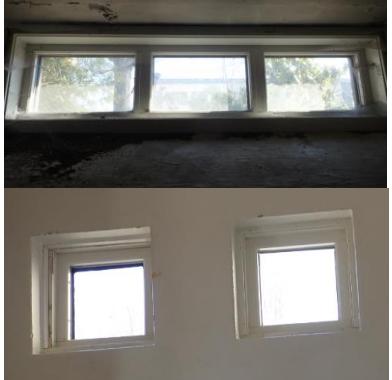
Alle etasjer unntatt loft	Isolerglassruter med ftalater	Ingen prøve

Forurensning	Mengde	Avfallstofnr.
		Ftalater	Totalt 712 ruter i 131 paneler	
Kommentar				
<p>Isolerglassruter fra 1991-2009, fra EBJ, Böckmann og Press Glass. De fleste typene isolerglassruter er vist med i bildekollasjen til venstre.</p> <p>Isolerglassrutene leveres hele, inkludert karm og ramme til godkjent mottak som ikke-farlig avfall. Skal ikke knuses eller fragmenteres, da deler eller fragmenter av karm og ramme skal håndteres som farlig avfall. Glasset kan gjenvinnes.</p>				
<b>Isolerglassruter med ftalater!</b>

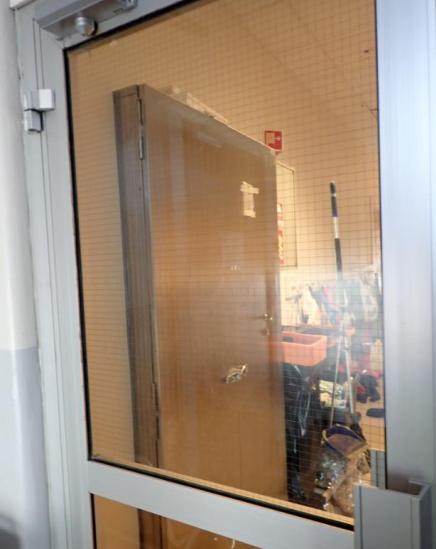
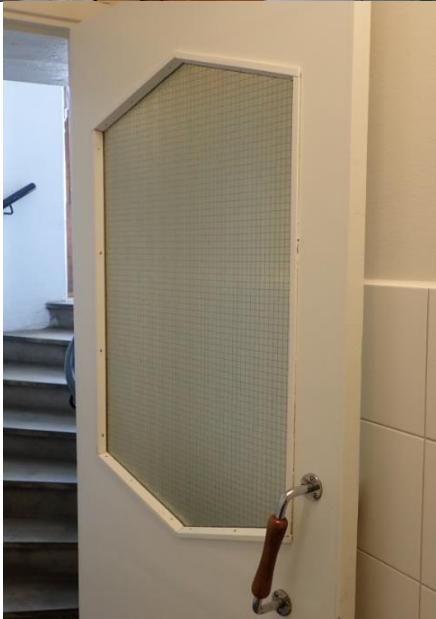
Observasjonsbilder		Informasjon		
Forurensning	Mengde	Avfallstofnr.	Kommentar	
Dører mot korridor i 1.-4. etasje og dører mot toaletter	Enkeltglass med blytråd i dører	Ingen prøve		
Metallisk bly	8 dobbeltdører, totalt 32 glassfelt			
<b>Glass med blytråd!</b>

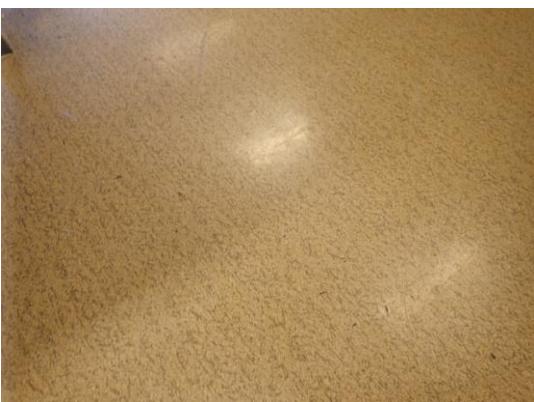
Rom 001, 002, 013-016, 101B-C, 102, 104, 201, 202, 206-208, 413, 414	Hvit fugemasse rundt vinduer	Prøve #11
	<b>Forurensning</b>	<b>Mengde</b>	<b>Avfallstofnr.</b>
	PCB (115 mg/kg PCB <sub>7</sub> )	Ca. 680 m <sup>2</sup>	7210/ *17 02 04
	<b>Kommentar</b>		
	Vinylbelegget håndteres og leveres, sammen med underliggende lim, som farlig avfall med PCB. Tilsvarende belegg ble funnet i gymsalen.		
	<b>Farlig avfall med PCB!</b>

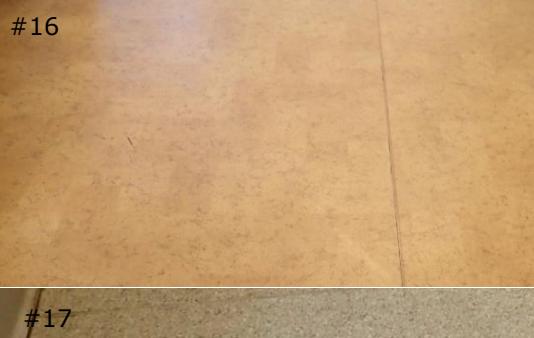
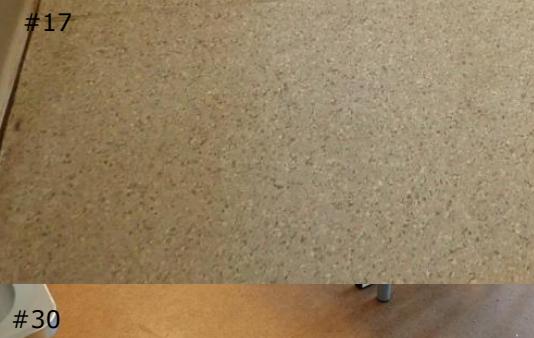
#16	Rom 101C, 103, 107, 113, 213, 303, 408	Tre typer vinylbelegg – -korkfarget -gråprikkete (i korridor) -rødbrun	Prøve #16 #17 #30
	<b>Forurensning</b>	<b>Mengde</b>	<b>Avfallstofnr.</b>

#16	Klorparafiner: #16: SCCP #17: MCCP #30: MCCP	Totalt ca. 220 m <sup>2</sup>	7159/ *17 02 04
	<b>Kommentar</b>		
#17	De tre forskjellige vinylbeleggene håndteres og leveres, sammen med underliggende lim, som farlig avfall med klorparafiner.

Vinylbeleggene inneholder også ftalater (DEHP/BBP/DBP/DIDP) over grensen for farlig avfall.		
	<b>Farlig avfall med klorparafiner!</b>

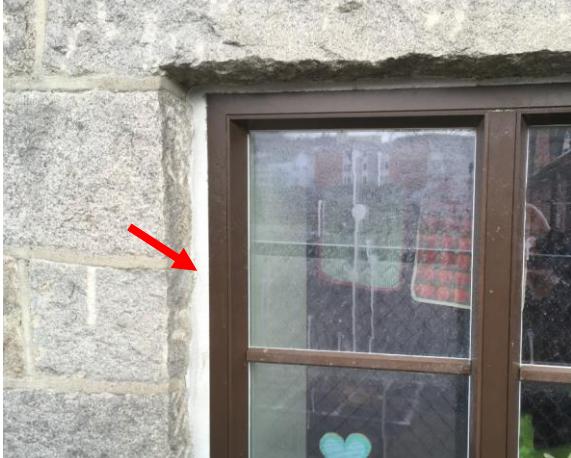
Observasjonsbilder		Informasjon			
Plassering	Materiatype	Prøve	Forurensning	Mengde	Avfallsstofnr.
Rundt alle vinduer byttet i 2009	Hvit fugemaske rundt vinduer	Prøve #37	Ftalater	Totalt ca. 1000 lm	7157/ *17 02 04
<b>Kommentar</b>					
Fugemassen skal fjernes før riving, sorteres ut i egen fraksjon og leveres som farlig avfall med ftalater.					<b>Farlig avfall med ftalater!</b>

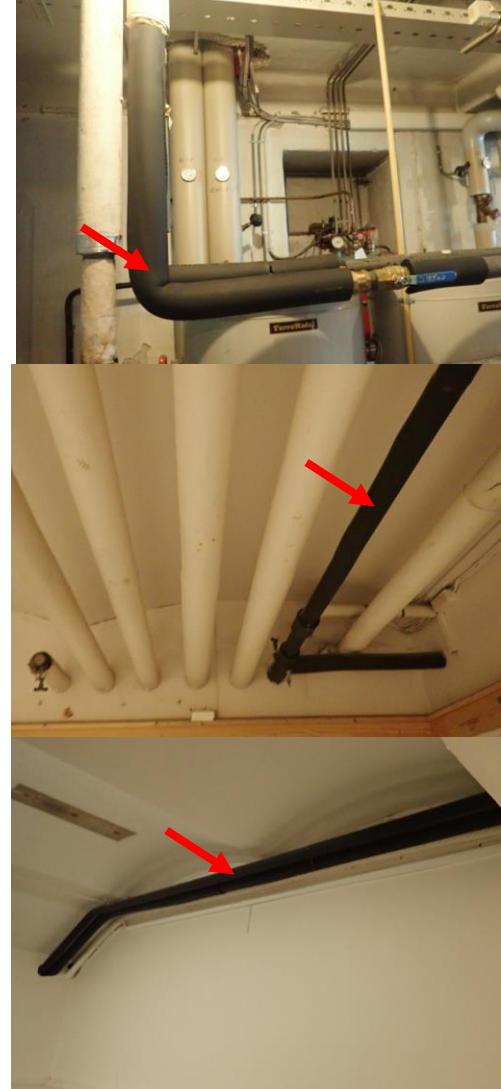
Observasjonsbilder		Informasjon			
Plassering	Materialtype	Prøve	Forurensning	Mengde	Avfallstofnr.
Rundt enkelte rør i rom 008, 009, 012, 016, 017 i kjeller	Svart cellegummi	Ingen prøve	Bromerte flammehemmere	Ca. 20 lm (kan finnes skjulte forekomster)	7155/ *17 02 04
Kommentar					
All rørisolasjon av cellegummi sorteres ut som egen fraksjon og leveres godkjent mottak som farlig avfall. Det kan finnes skjulte forekomster i innkassinger, rørgjennomføringer etc.					
<b>Farlig avfall med bromerte flammehemmere!</b>

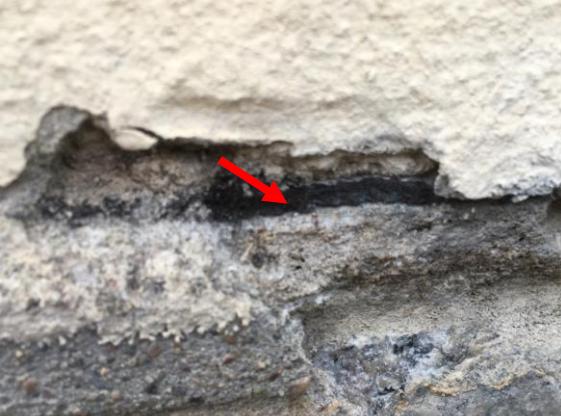
Observasjonsbilder		Informasjon			
Plassering	Materiatype	Prøve	Forurensning	Mengde	Avfallsstofnr.
Mellan grunnmur og fasade	Grunnmurspapp	Ingen prøve	PAH	Ikke mengdeberegnet	7152/ *17 03 03
Kommentar					
Grunnmurspappen sorteres ut og leveres som farlig avfall med PAH, med mindre en analyse avkrefter dette.					
<b>Farlig avfall med PAH!</b>

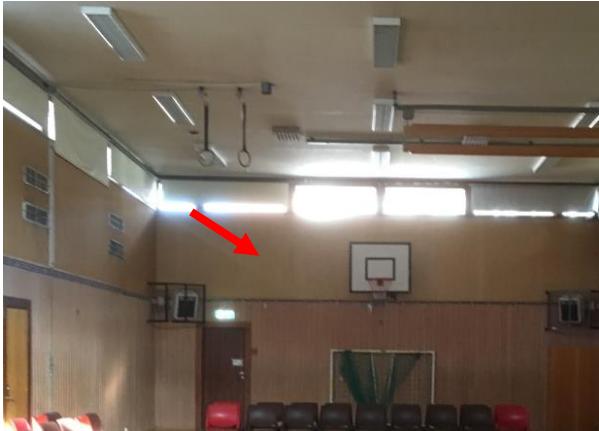
Rundt vinduer/vegg i gymnastikksal	Antatt asbestholdige plater	Ingen prøve
	<b>Forurensning</b>	<b>Mengde</b>	<b>Avfallstofnr</b>
Asbest	Ca. 85 m <sup>2</sup> (regnet med 1,5 brede plater)	7250 *17 06 05	
<b>Kommentar</b>			
<p>Platene var utilgjengelige under miljøkartlegging, og anses som asbestholdige inntil en analyse eventuelt motbeviser dette. Det anbefales at miljørådgiver undersøker forekomsten før riving, når platene er tilgjengelige med stillas eller tilstrekkelig heiseanordning.</p>			
<b>Farlig avfall med asbest!</b>			
	Plassering	Materialtype	Prøve

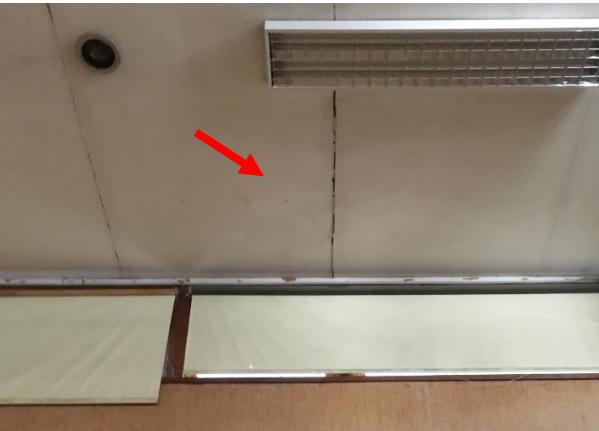
Takplater i gymnastikksal	Antatt asbestholdige plater	Ingen prøve
	<b>Forurensning</b>	<b>Mengde</b>	<b>Avfallstofnr</b>
Asbest	170 m <sup>2</sup>	7250	*17 06 05
<b>Kommentar</b>			
<p>Platene var utilgjengelige under miljøkartlegging, og anses som asbestholdige inntil en analyse eventuelt motbeviser dette. Det anbefales at miljørådgiver undersøker forekomsten før riving, når platene er tilgjengelige med stillas eller tilstrekkelig heiseanordning.</p>

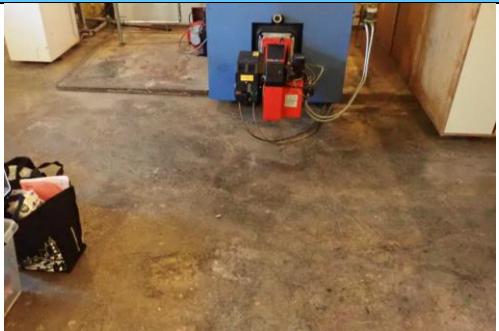
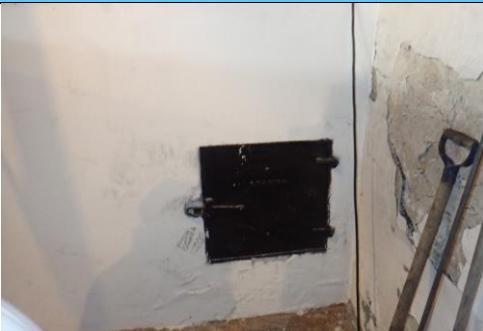
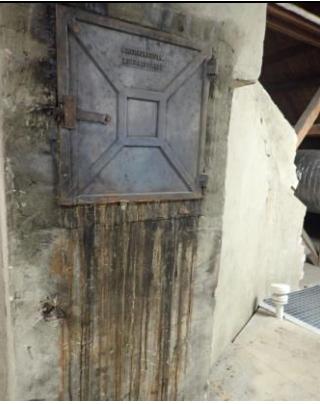
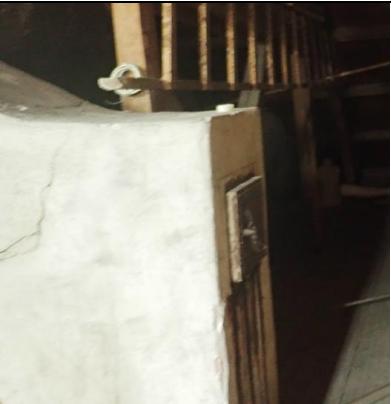
I fyrrommet er betongen rundt fyrkjelen forurensset med olje etter lekkasje fra gammel fyrkjele (informasjon fra servicetekniker under befaringen). Slik betong må sorteres ut i egen fraksjon og leveres godkjent mottak som forurensset. Det gjøres oppmerksom på at oljen kan ha trukket godt ned i betongen.

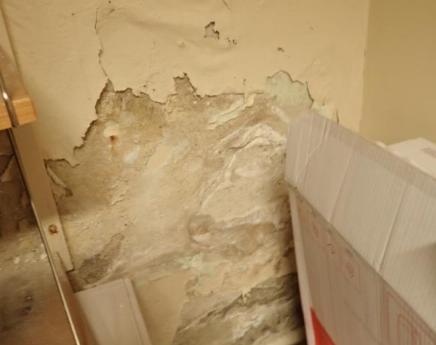
<b>Prøve #3 – puss på vegg, rom 016B, hvit maling er farlig avfall med sink (#4)</b>

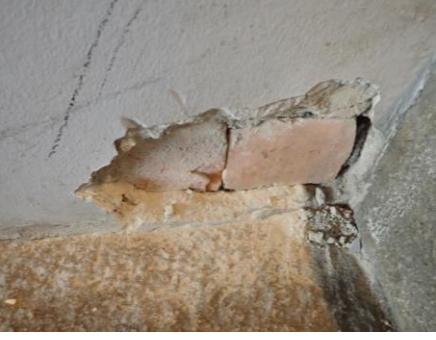
<b>Prøve #15 – puss trapp, rom 109 – maling er farlig avfall med sink</b>

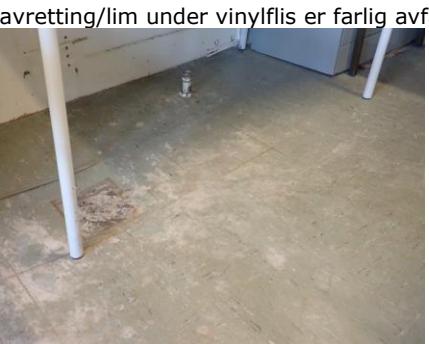
<b>Prøve #34</b> – grå vinylflis, rom 402 – obs: avretting/lim under vinylflis er farlig avfall med sink
