**PROSJEKT:** Ytterøyane fyrstasjon – Renovering av Lyktehus og bolighus 2021

**SAK:** Bilder fra Stedet

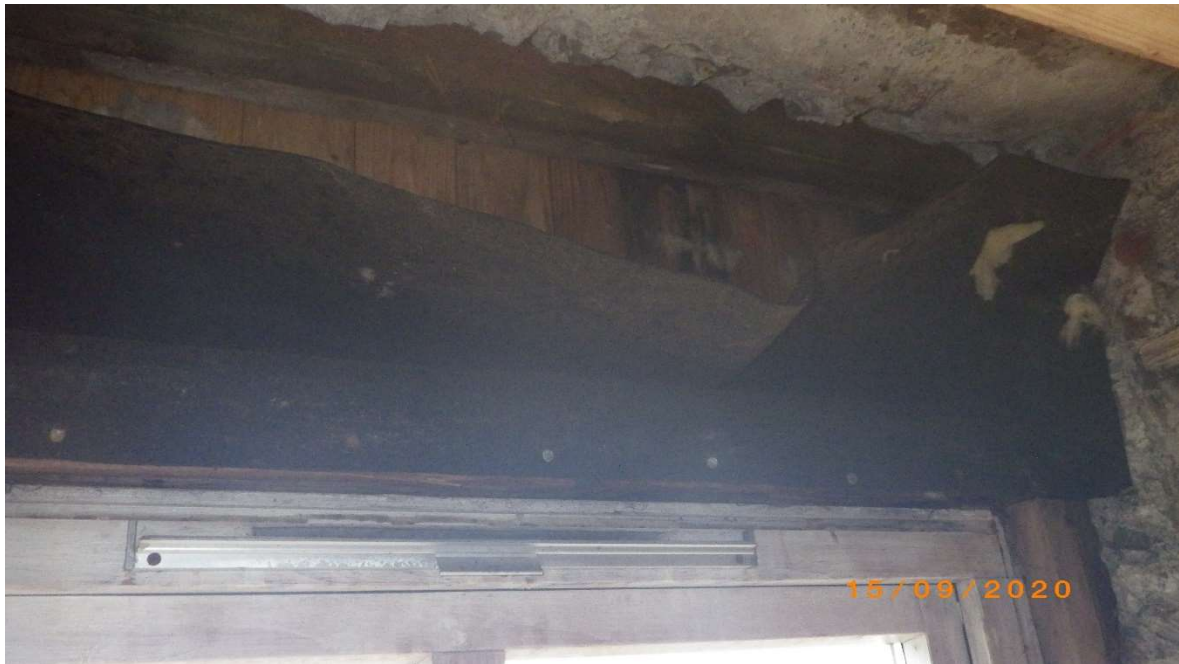
Bilde nr 11- Innvendig i bolig – Råteskade over vindu
