## BESØKSRAPPORT SKADEDYR

### 6918 SØR-SKORPA

Avdeling	Bergen
Adresse	Conrad Mohrs veg 4B
Poststed	5072 Bergen
E-post	bergen@anticimex.no
Telefon	93411880
Ordrenummer	10586204
Referanse	3260VSGV
Oppdragstype	Inspeksjon
Inspeksjonsdato	14.12.2017
Rapport ved	Lasse Botnen

Ytterøyane fyr – kontroll av sopp i bolig.

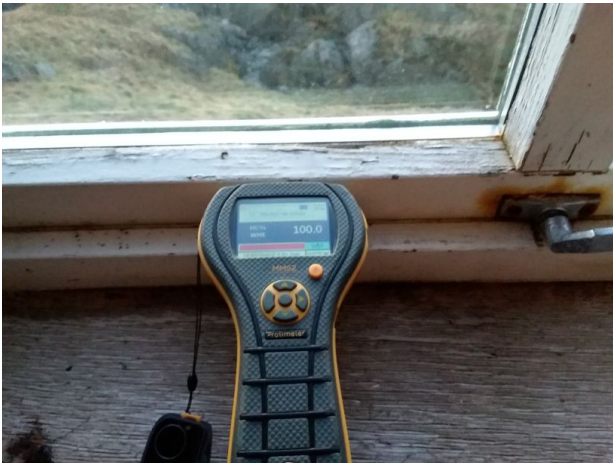
Fukt i vinduer trevirke mettet med fukt.

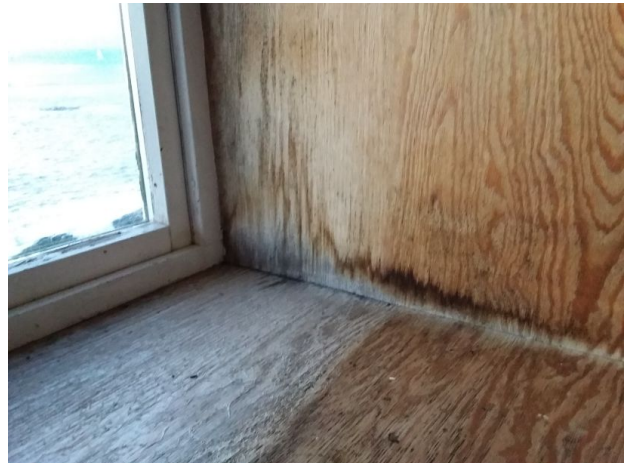
Fuktmerker etter lekkasje og kondens

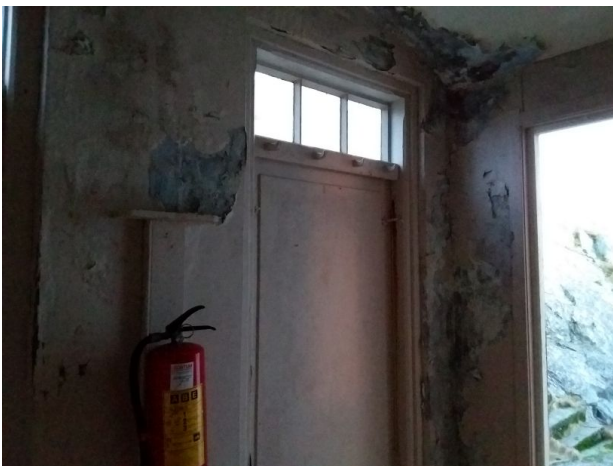
Muggsopp, salt og kalkutslag innvendig på yttervegg

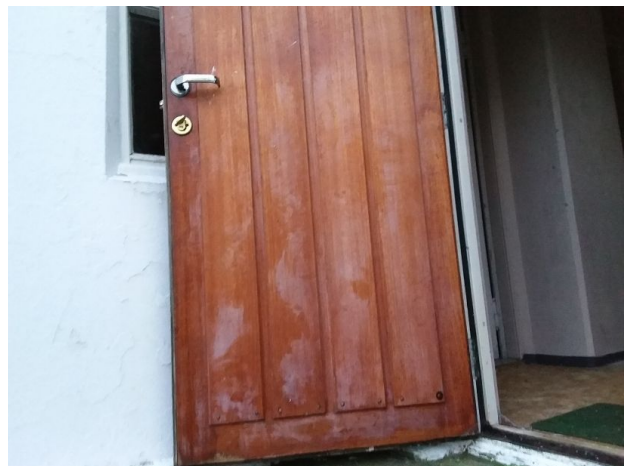
Muggsopp innvendig på dør

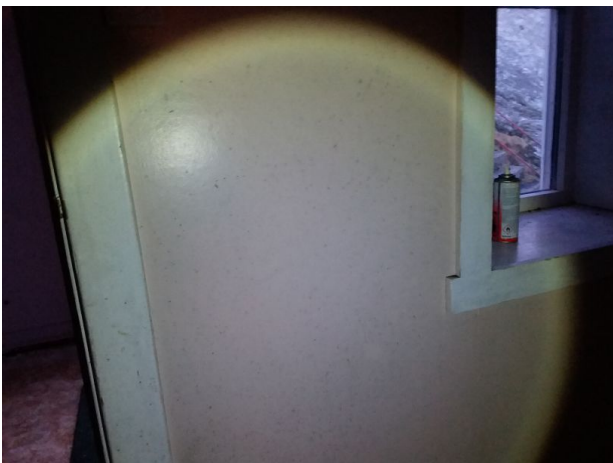
Muggsopp innvendige vegger

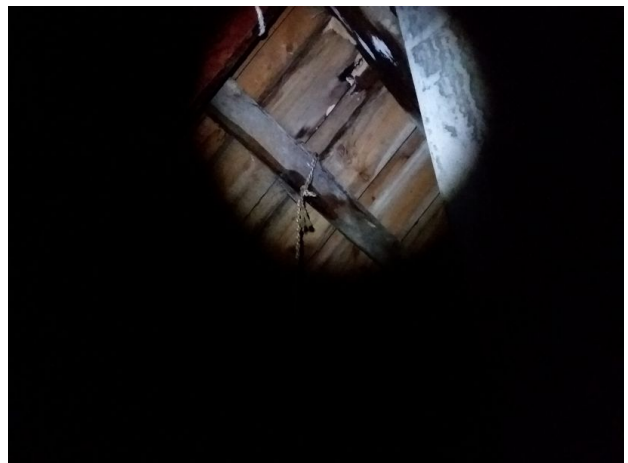
Muggsopp i sutak "haneloft"

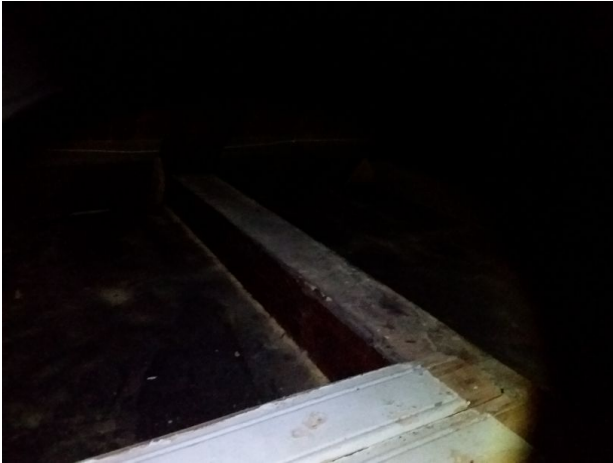
Borebille angrep i trevirke "haneloft"

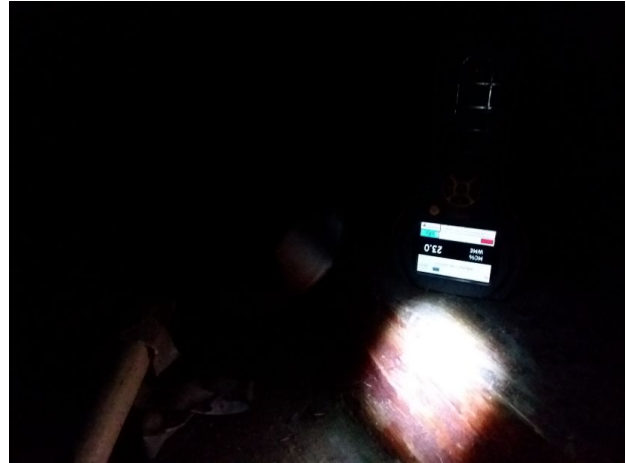
Trevirke på "haneloft" 23% trefukt

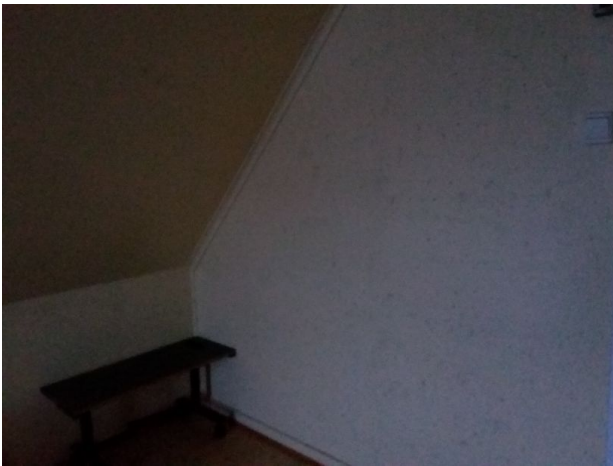
Muggsopper på innvendige vegger

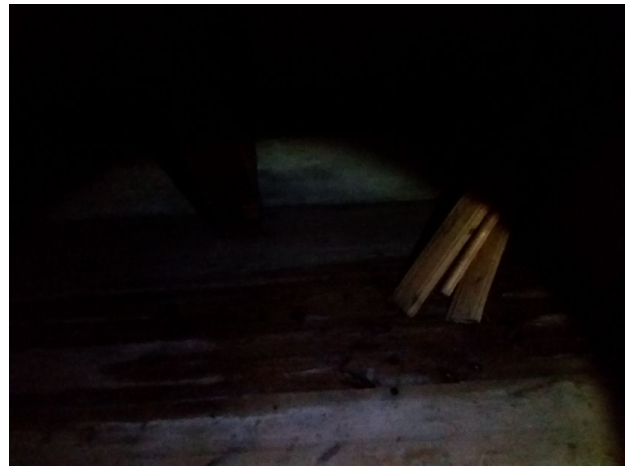
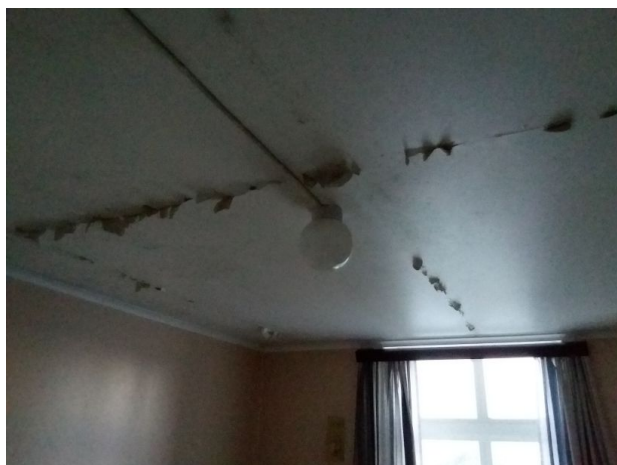
Lekkasje merker i tak 2.etg

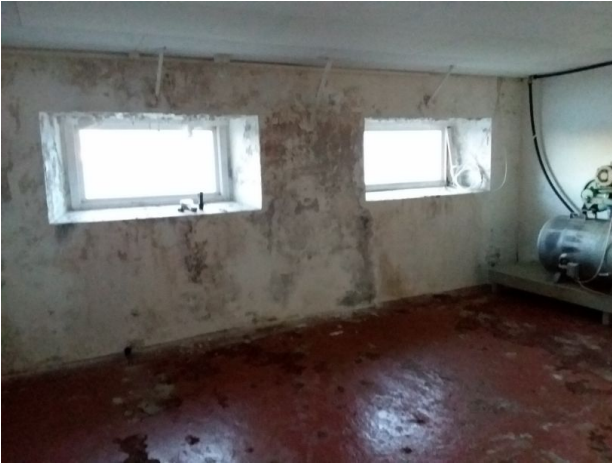
Muggsopp, salt og kalkutslag

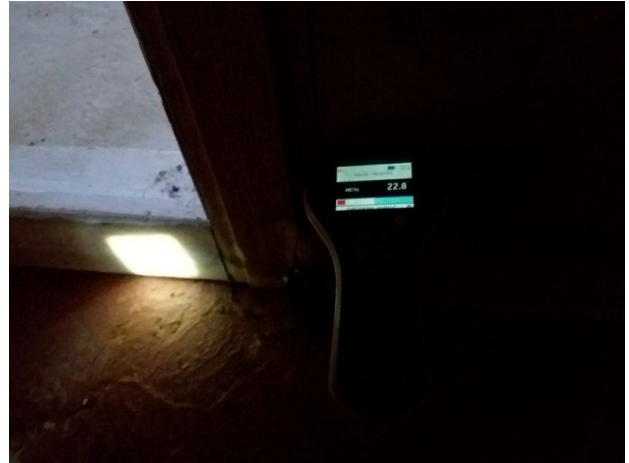
Skillevegg i kjeller og er 22% trefukt

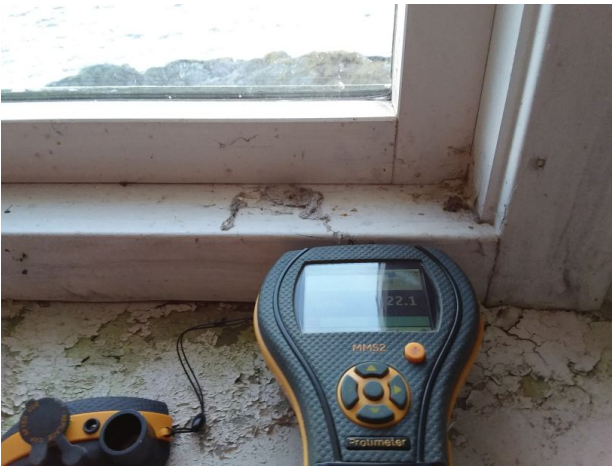
Vindu i kjeller trefukt over 22% trefukt

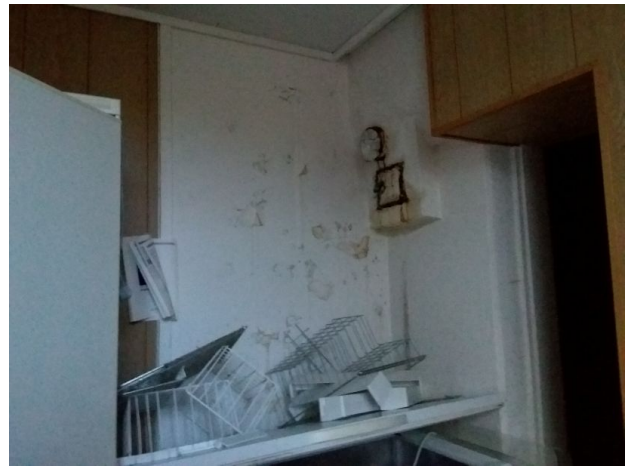
Lekkasje fra pipe.

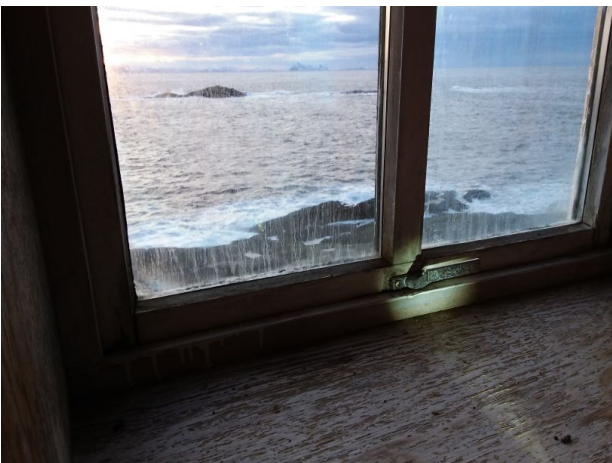
Punkterte vinduer

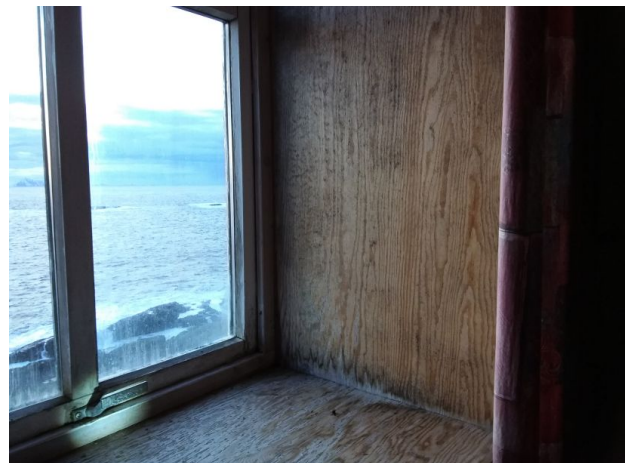
Muggsopp i vinduer

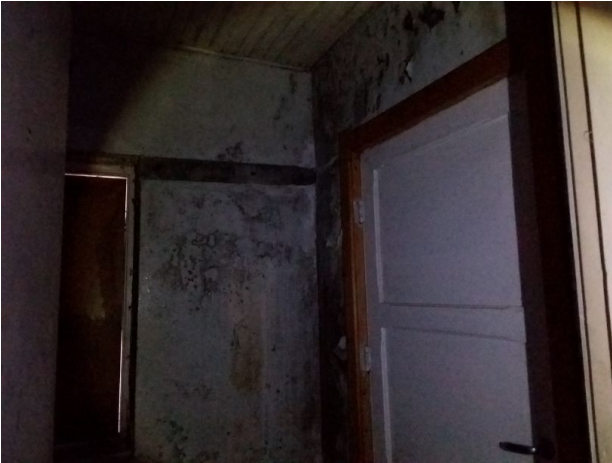
Mugg salt og kalk

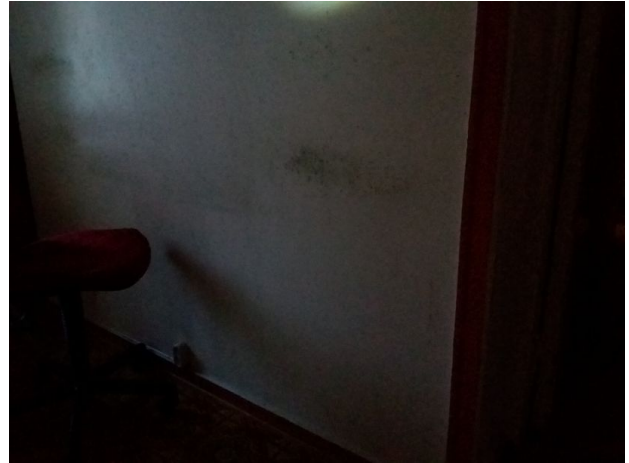
Muggsopper på innvendige vegger

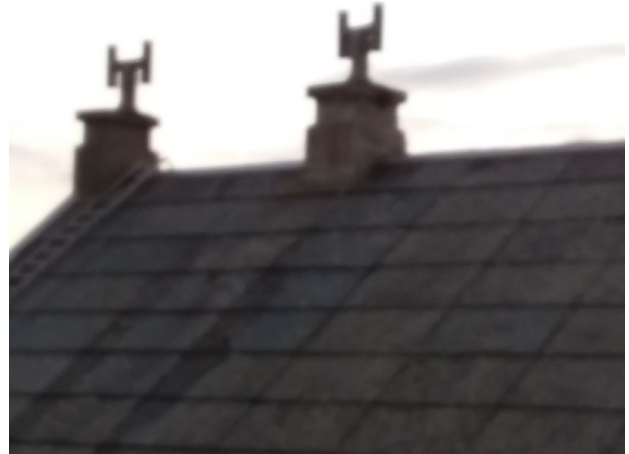
Rundt piper er det støpt en krans, men her er det nå lekkasjer på to av pipene.
