Tilstandsvurdering Meteorologisk Institutt, Blindern

OPPDRAGSNAVN	Meteorologiske institutt Blindern
PROSJEKTNUMMER	19137
DOKUMENTNUMMER	
DATO	20.09.2018

OPPDRAGSGIVER	Statsbygg
OPPDRAGSGIVERS REFERANSE	Haavar Vive

UnionConsult har på oppdrag fra Statsbygg utarbeidet en tilstandsvurdering av Meteorologiske institutt på Blindern med gnr. -44 og bnr. 202-, beliggende i Oslo.

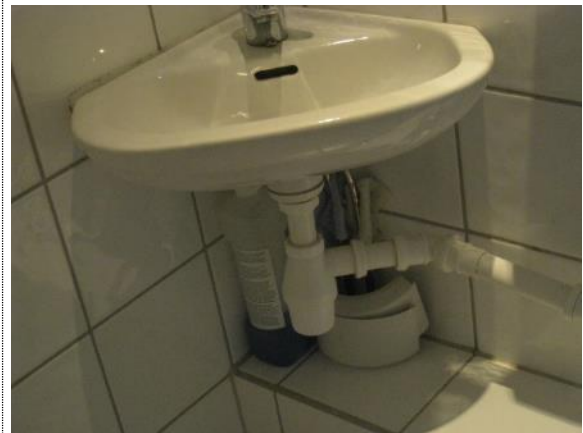
Bilde nr. RIV 02
Rør innstøpt i vegg

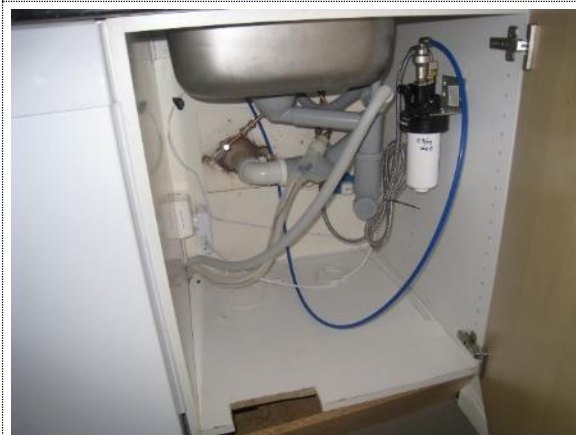
Bilde nr. RIV 18
Cu rør delvs innmurt, Skap skadet

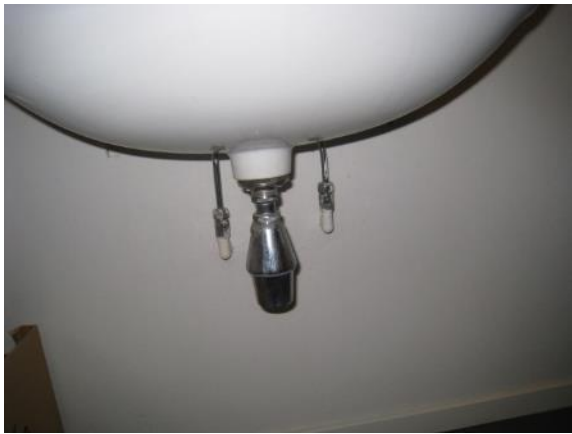
Bilde nr. RIV 19
Cu rør delvs innmurt

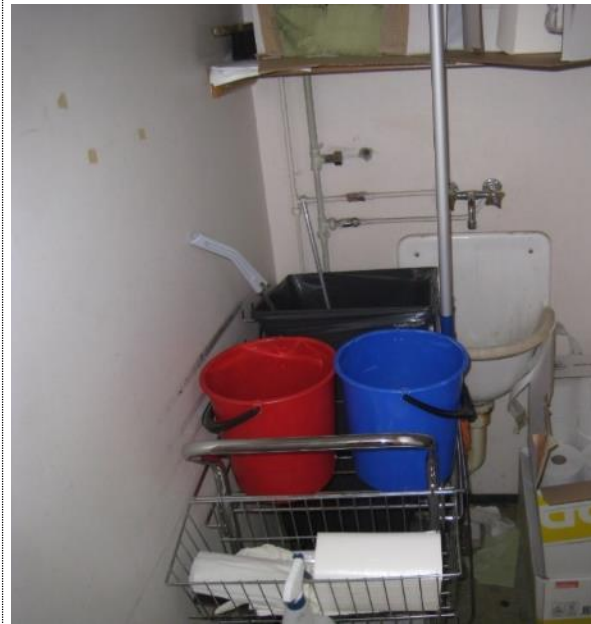
Bilde nr. RIV 20
BK svært slitt, U-vask skiftes

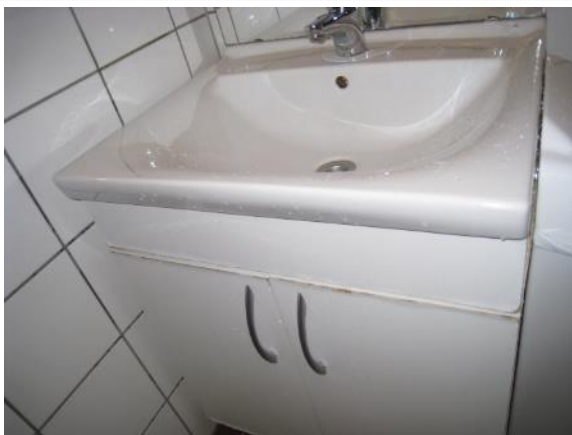
Bilde nr. RIV 21
Servantskap vannskadet

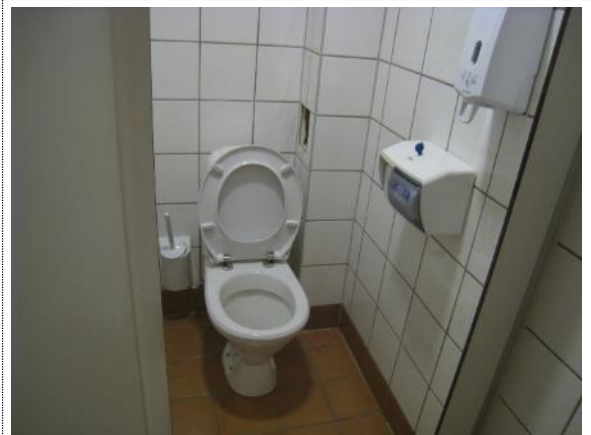
Bilde nr. RIV 22
Inspeksjonsluke mangler

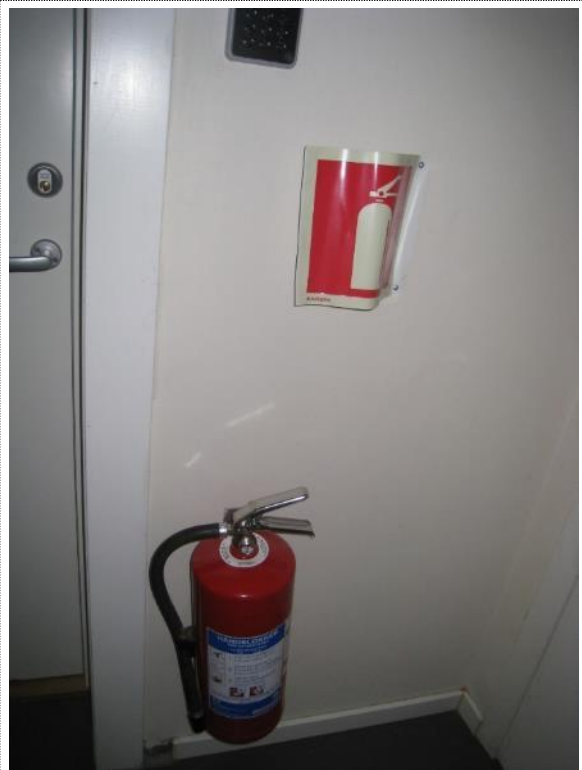
Bilde nr. RIV 23
Skilt for brannapparat skadet.

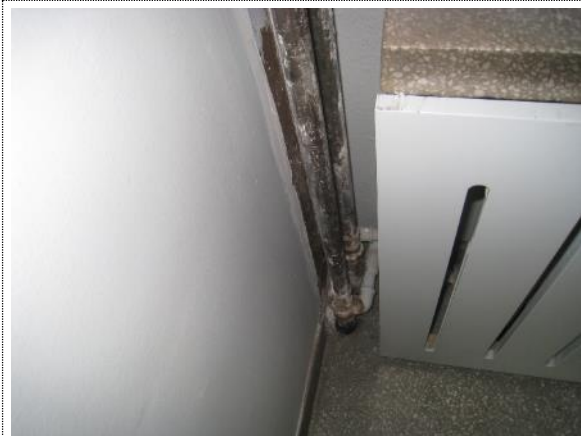
Bilde nr. RIV 24
Rør er ikke skiftet

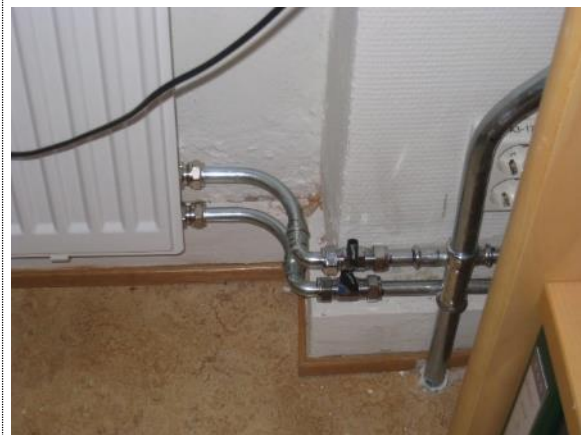
Bilde nr. RIV 26
Avstengingskraner på radiatorer kan bli et lekkasje problem.

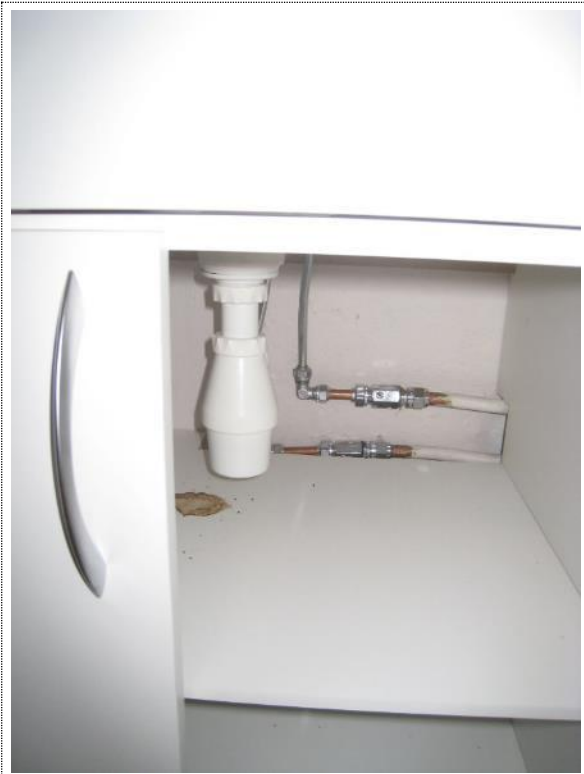
Bilde nr. RIV 27
Cu rør delvis innmurt. Dryppskade i skap.

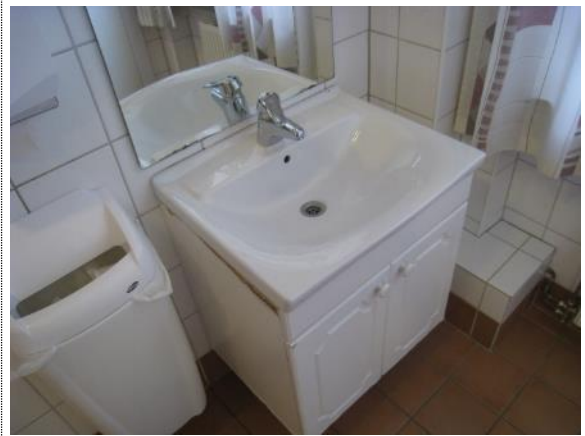
Bilde nr. RIV 28
Skap for servant er vannskadet.

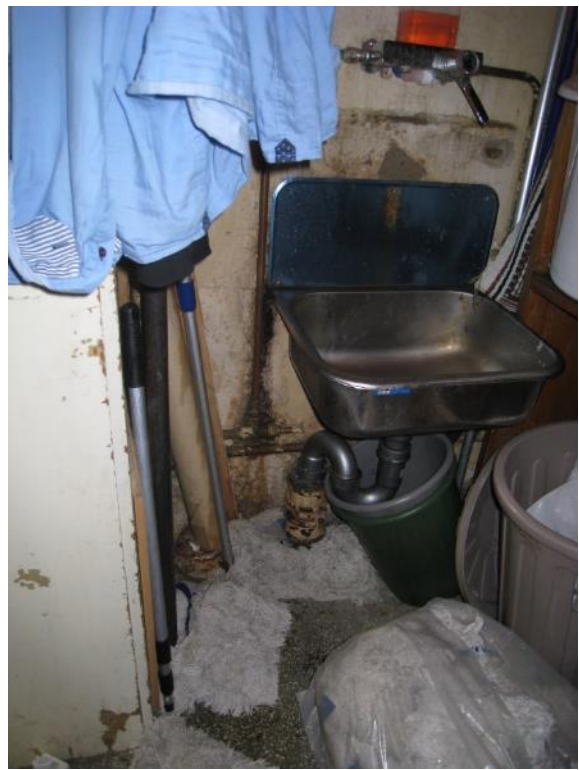
Bilde nr. RIV 29
BK er svært slitt.

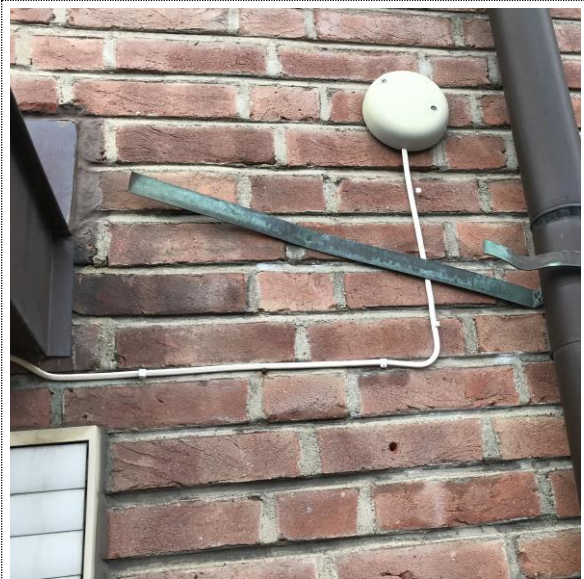
Bilde nr. RIE-05
Lynvern: Utjevning har løsnet.

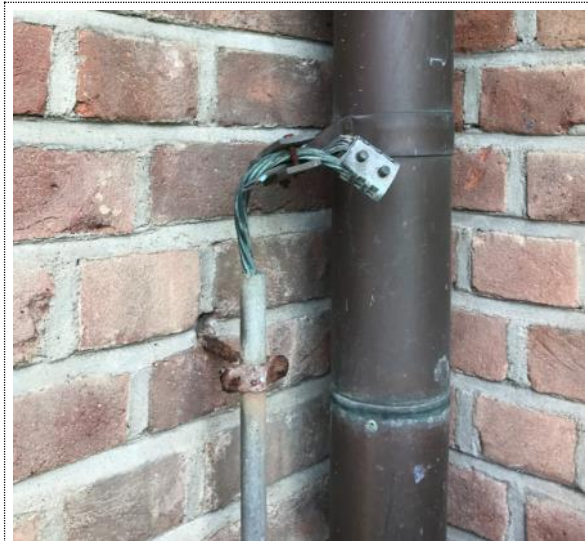
Bilde nr. RIE 10
Lynvern. Kraftig irr på kobberleder. Feste i
veggen har løsnet.

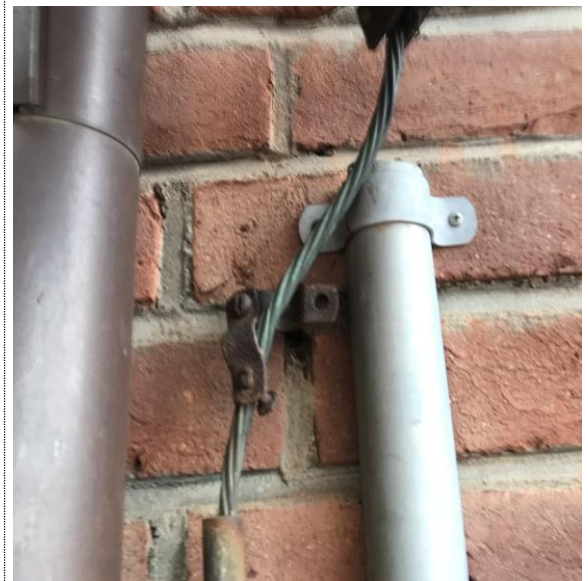
Bilde nr. RIE 12
Lynvern: Nedleder feste har løsnet.

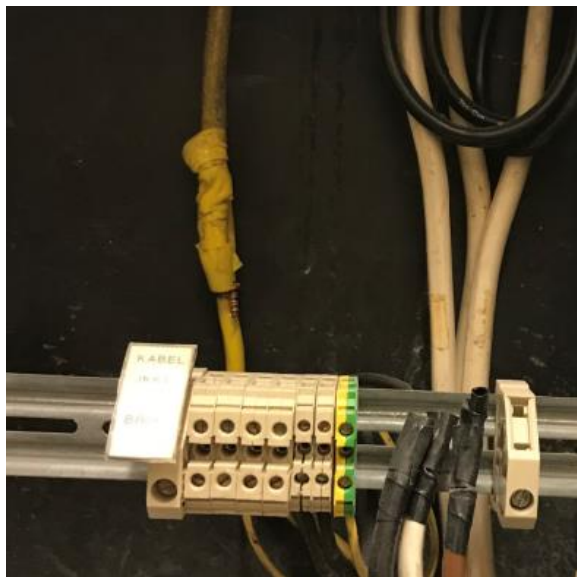
Bilde nr. RIE 13
 Jording antageligvis skjøtet ved å tvinne lederne sammen og teipet over.

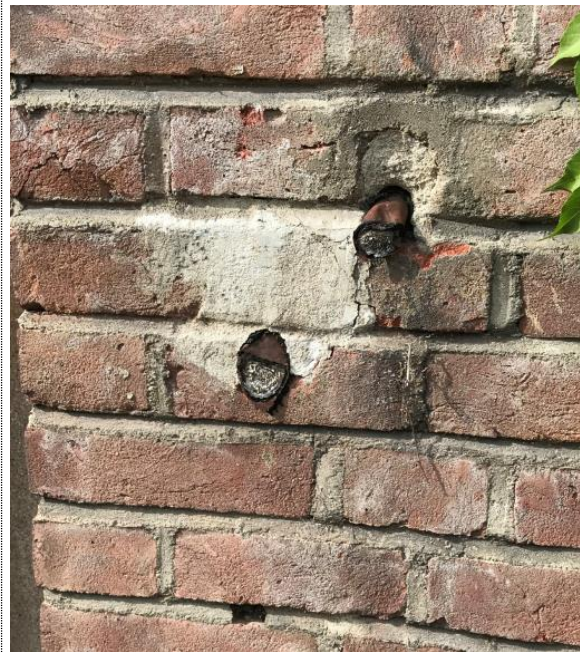
Bilde nr. RIE 16:
 Kabler som er klippet rett på utsiden av vegg.

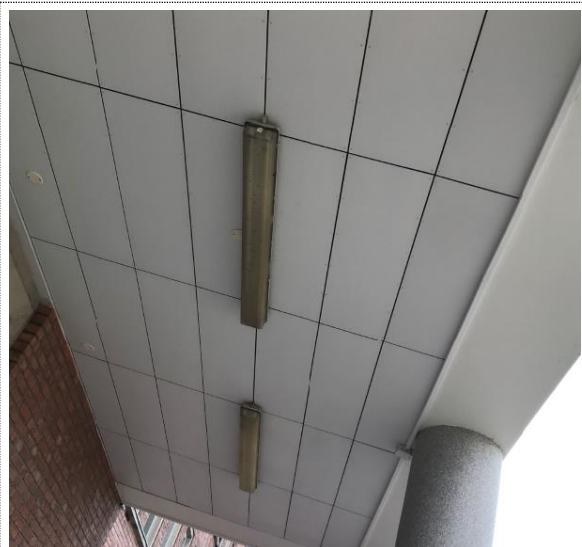
Bilde nr. RIE 17
Belysning over inngangsparti. Misfarget glass.

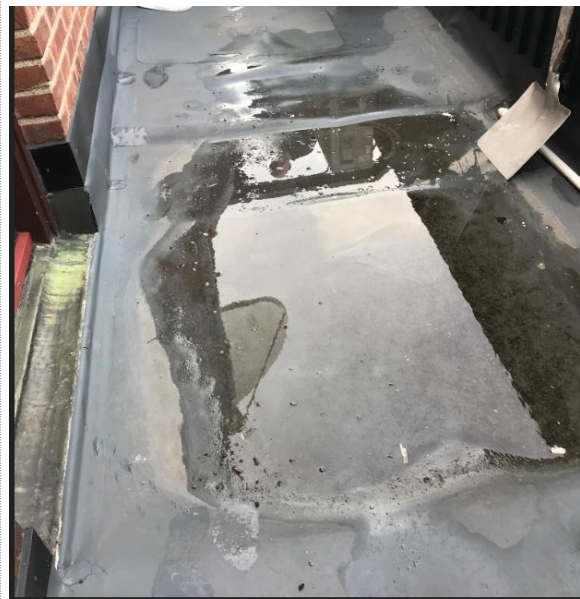
Bilde nr. RIB 01
Stående vann på takflate uten fall mot sluk.

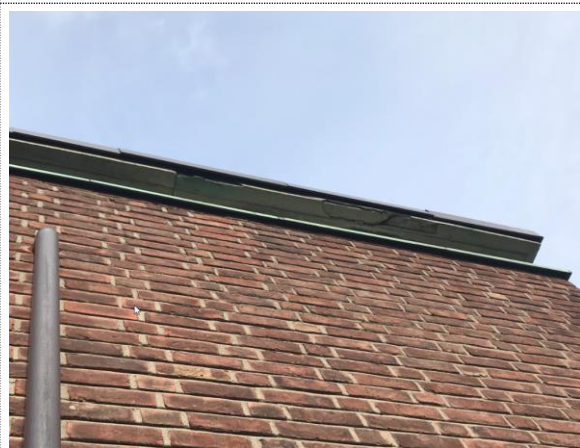
Bilde nr. RIB 03
Deler fra murkrone har flere steder falt av. Trolig forårsaket av rustsprengning fra armeringskorrosjon.

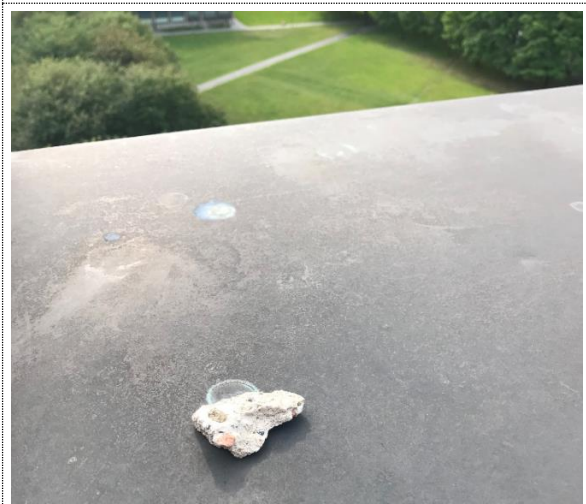
Bilde nr. RIB 04
Betongbit fra murkrone som ligger på beslag rundt værplatået. Det er over 6 etasjer ned til fortauet på nedsiden.

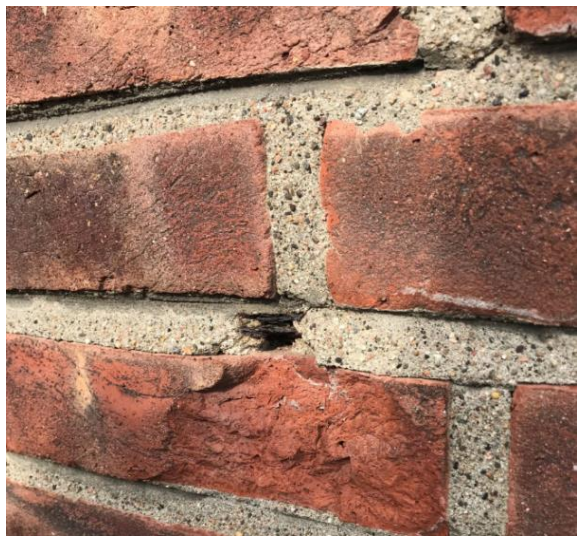
Bilde nr. RIB 05
Korrodert armering i fuge. Mørtelen er «sprengt bort» som følge av armeringskorrosjonen.

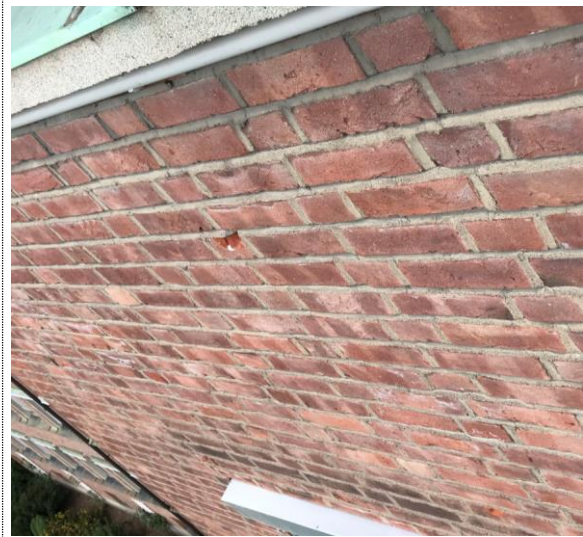
Bilde nr. RIB 06
Avskallet hjørne på teglstein, trolig forårsaket av frost. Eldre teglstein kan ha redusert eller manglende frostmotstandsevne.

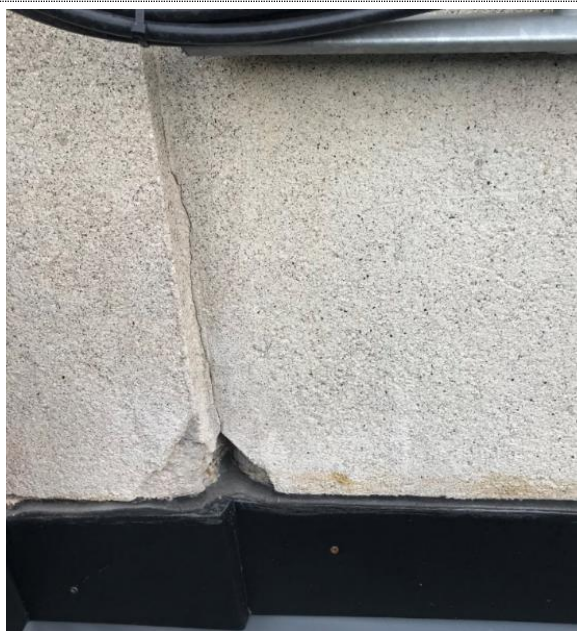
Bilde nr. RIB 07
Et nedre hjørne i betongen på værplataet er frostnedbryting på grunn av vanninnhold over kritisk nivå. Trolig kommet inn konstruksjonen pga. stående vann eller via småriss eller dårlig overganger.

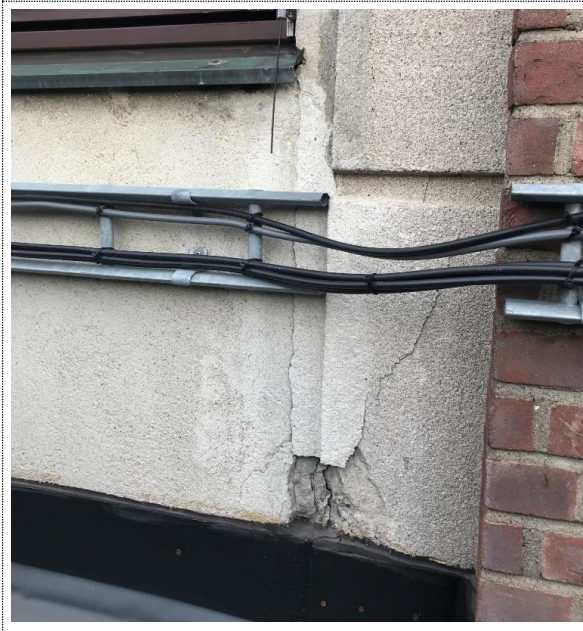
Bilde nr. RIB 08
Tilsvarende tilfelle som bilde 07, men i skadeutviklingen har akselerert betydelig pga. tidsforløp.

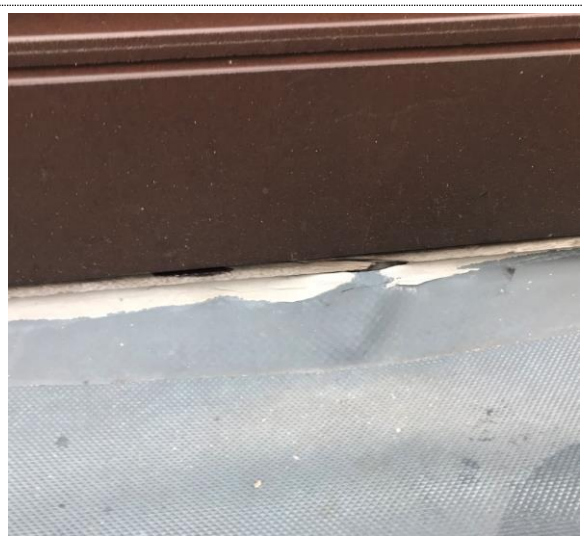
Bilde nr. RIB 09
Manglende tetting og nødvendig beslag i underkant av dør ut på værplatået. Dørterskel i tre er sprukket som følge av fukt og stående vann og snø kan renne rett inn i glipper til membranen.

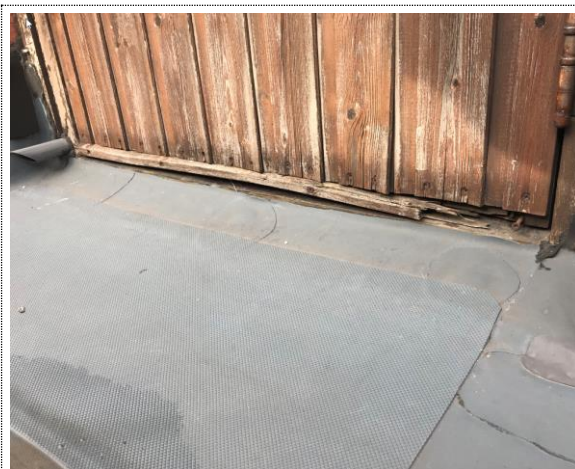
Bilde nr. RIB 10
Eldre tredør går i oppløsning på grunn av fuktskader over tid. Døren mangler vedlikehold slik at vannet trekker inn i treverket. Deler av terskel er borte på grunn av råte, og dermed fri tilgang til avslutning på membran.

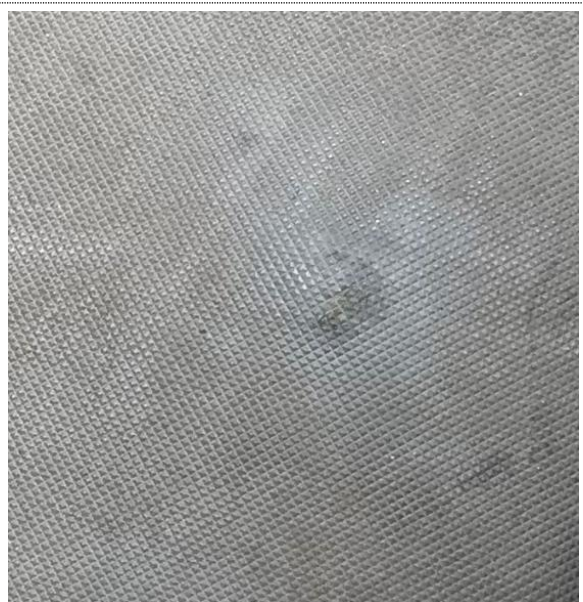
Bilde nr. RIB 11
Membran på værplatået hvor underliggende skruer er presset nesten gjennom membranen.

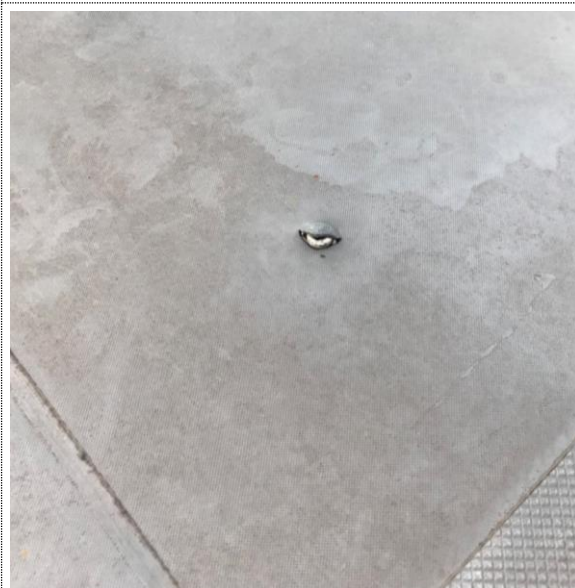
Bilde nr. RIB 12
Membran på værplatået hvor skruer har blitt presset gjennom membranen på grunn av trykk på belegget.

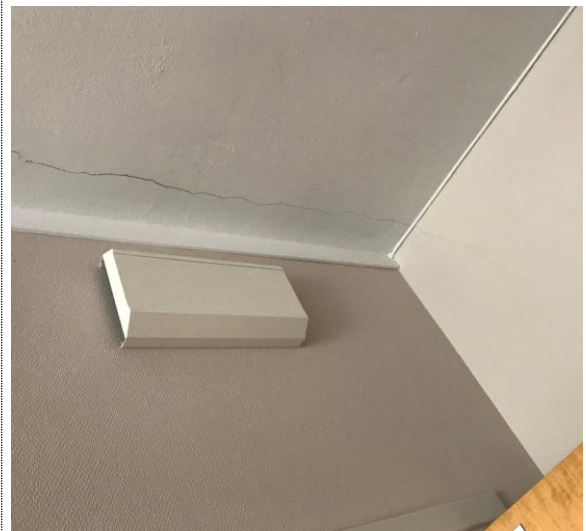
Bilde nr. RIB 15
Riss i tak i kontrolløy som brer seg ned i vegg.

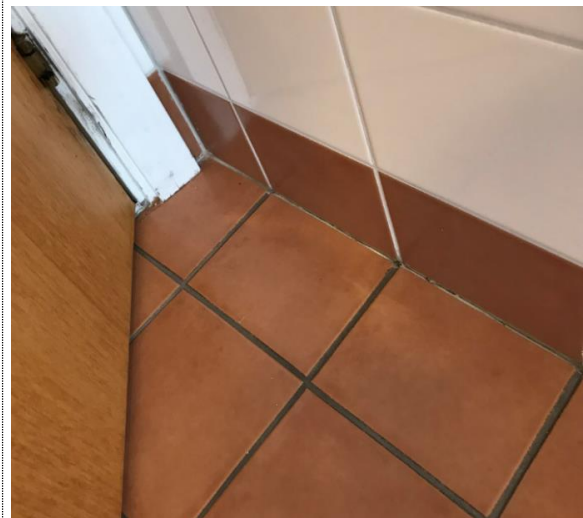
Bilde nr. RIB 16
Sprukket fug i overgang gulv og vegg.

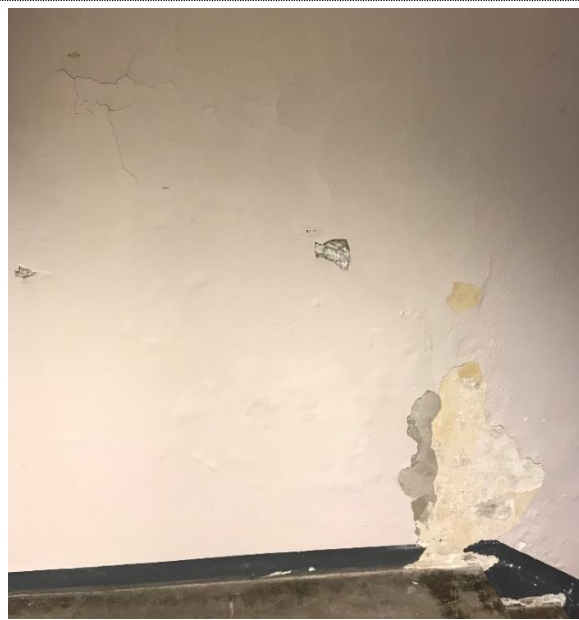
Bilde nr. RIB 17
Salt- og/eller kalkutslag på yttervegg i
trapperom ned til kjeller.

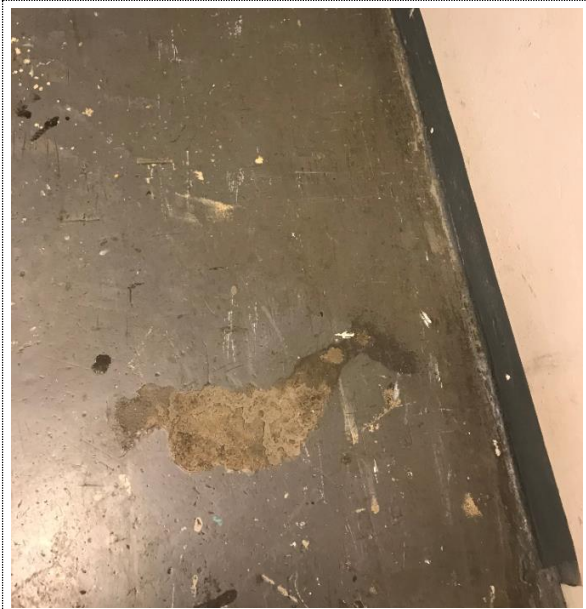
Bilde nr. RIB 18
Hull i gulvbelegg i korridor i kjeller.

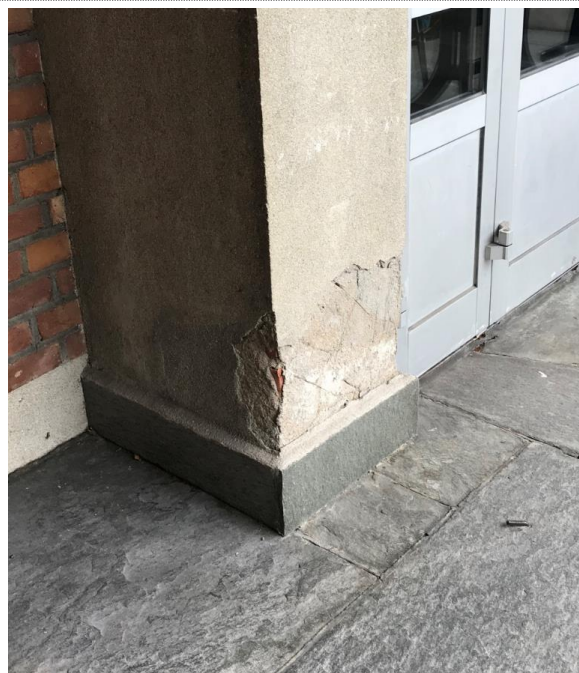
Bilde nr. RIB 19
Skadet puss på veggliv ved inngangsdør på
byggets sydside.

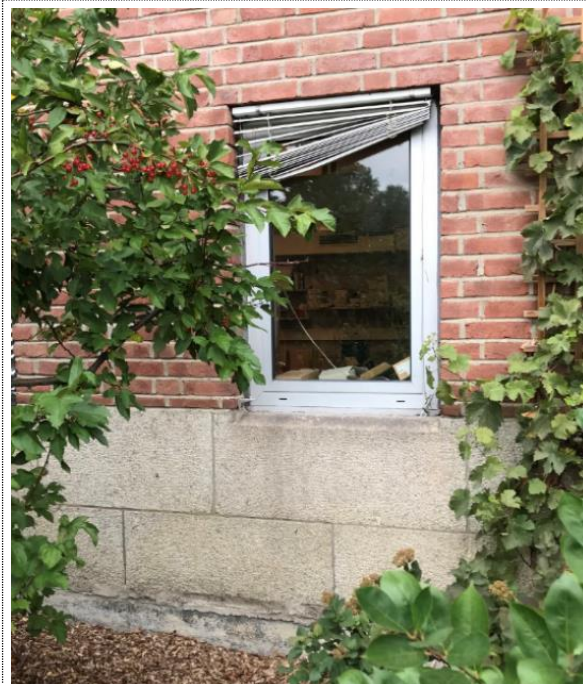
Bilde nr. RIB 20
Solavskjermingen har flere steder hengt seg
fast eller har skadde lameller og skinner.

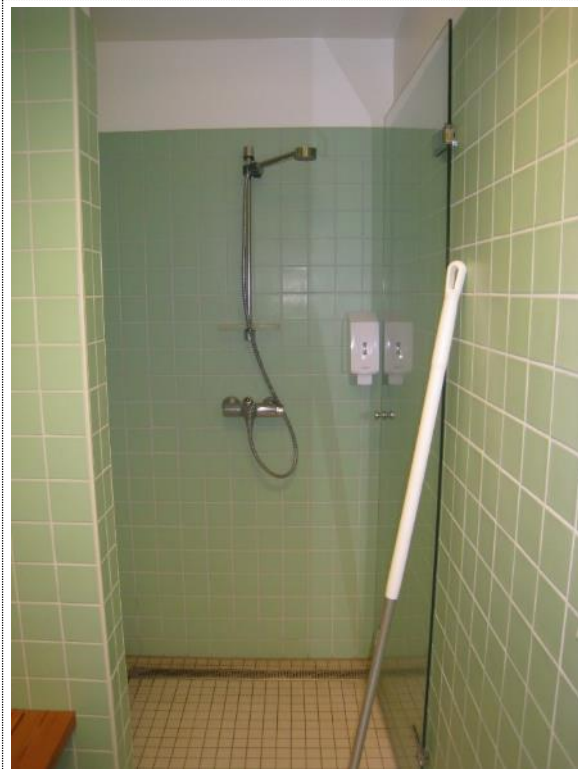
Bilde nr. RIV 50
Dusjrom oppdatert.

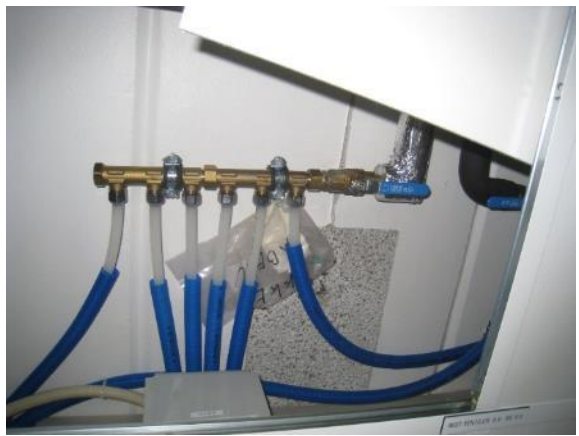
Bilde nr. RIV 51
Rørfordeler i tak korridor. Ikke helt vannskade sikker løsning.

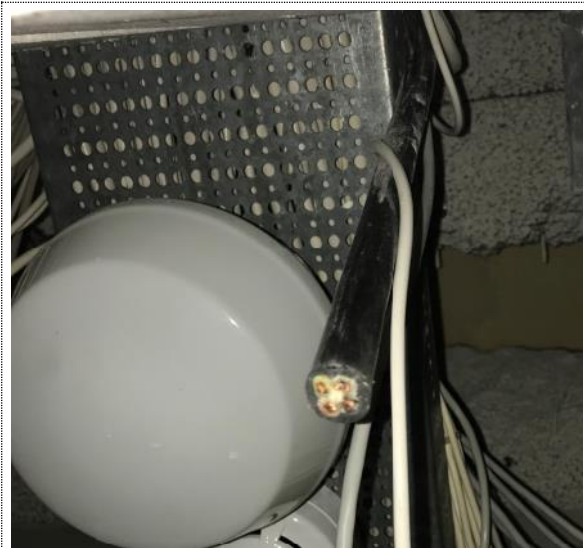
Bilde nr. RIE34
Kabler som er klippet uten å bli terminert i henhold til regelverk

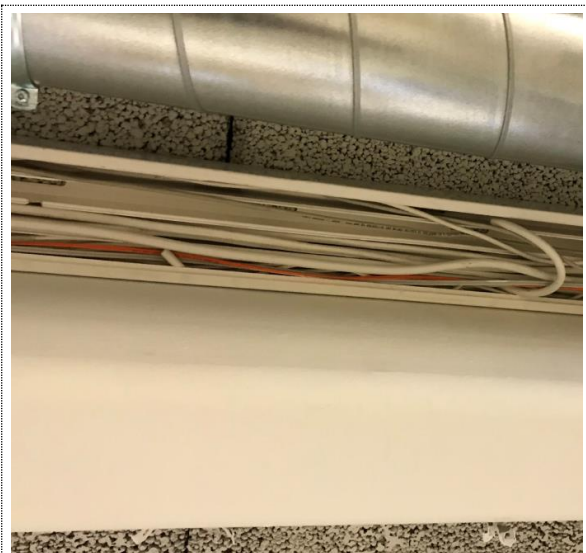
Bilde nr. RIE36
Kabelkanal som mangler lokk.

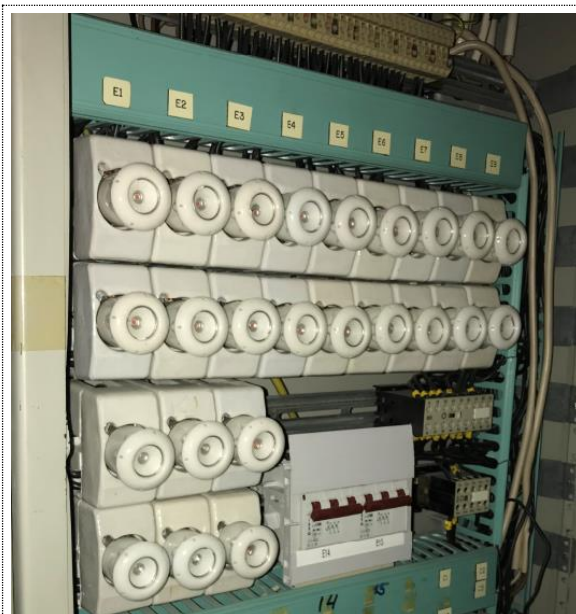
Bilde nr. RIE37
Underfordeling med gamle UZ elementer
(skrusikringer)

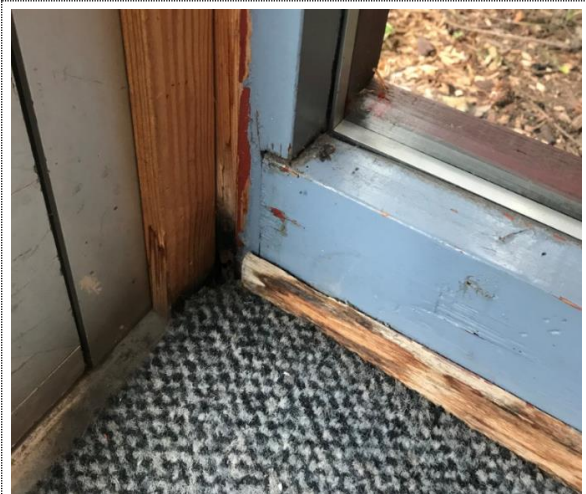
Bilde nr. RIB 25
Tydelig fuktskader langs gulv i vindfang.

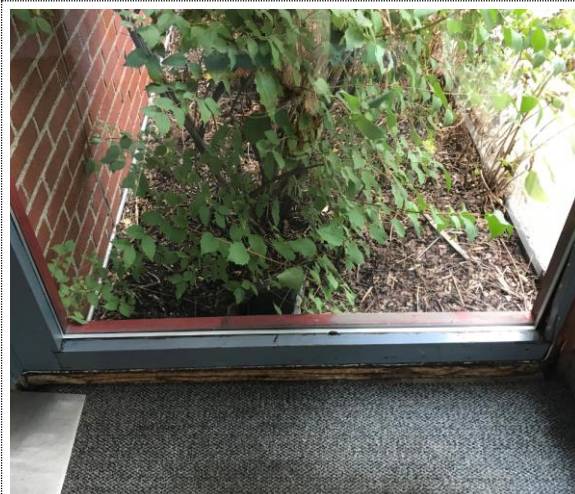
Bilde nr. RIB 26
I underkant av glassfelt er tydelig påvirket av fukt.

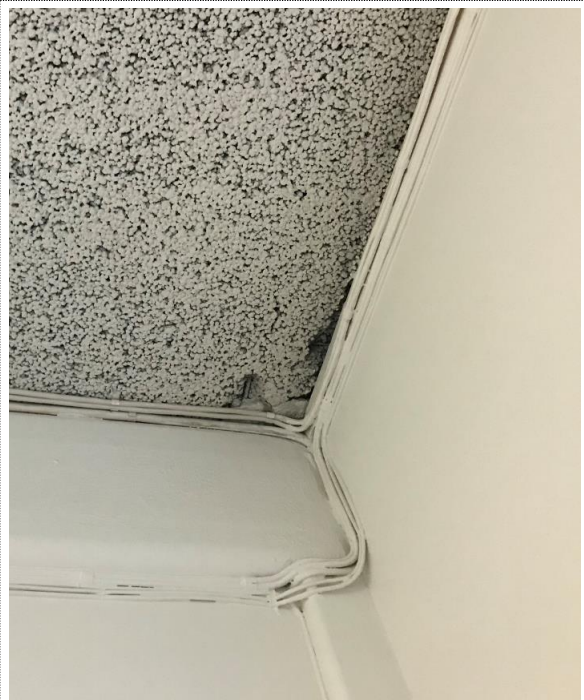
Bilde nr. RIB 27
Synlig armering i underkant av lettklinker elementer som er brukt som etasjeskiller i avlastningsbygget.

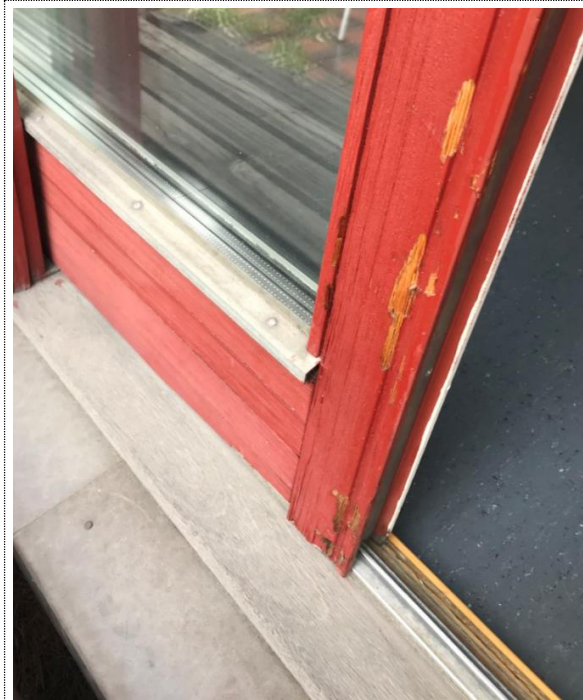
Bilde nr. RIB 28
Uttøket skyvedør med oppsprukket og eksponert treverk. Områder av treverket viser tegn til oppsug av vann.

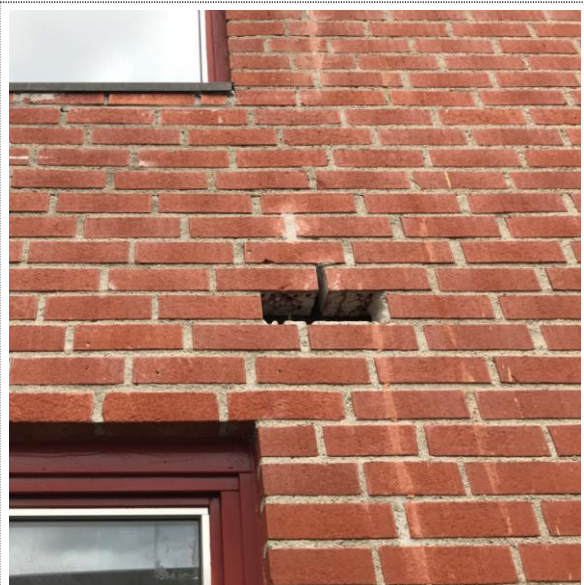
Bilde nr. RIB 29
Manglende teglstein i fasade mot nord.

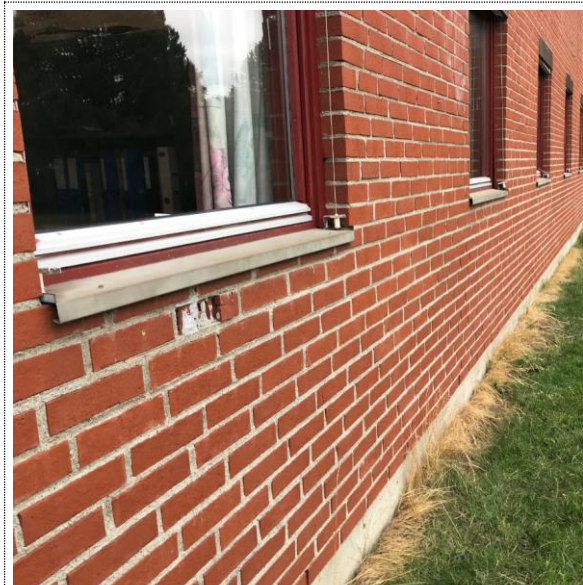
Bilde nr. RIB 30
Teglstein med avskallet overflate under vindu.

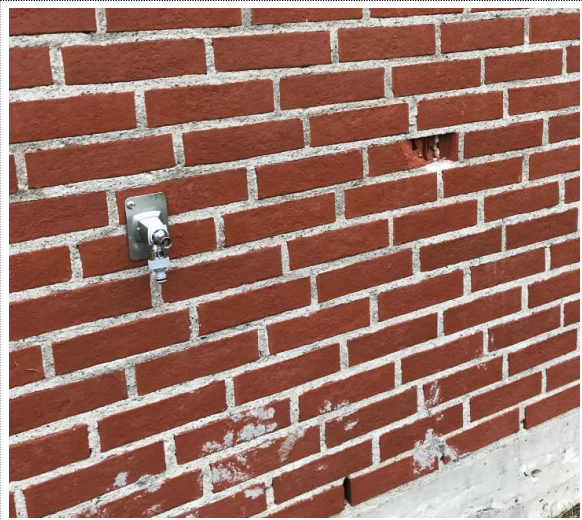
Bilde nr. RIB 31
Ødelagt stein i fasade trolig forårsaket av frost.

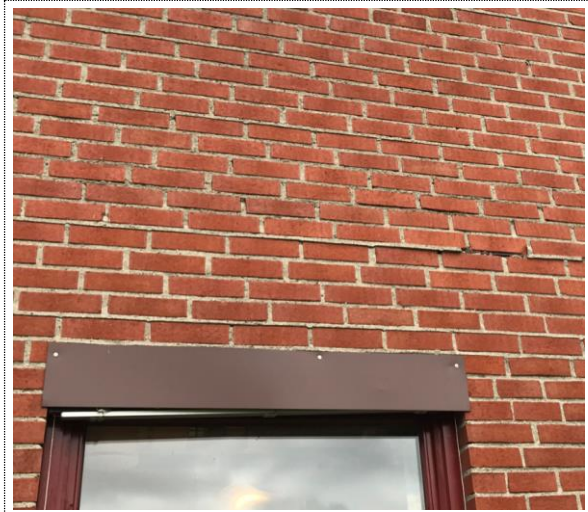
Bilde nr. RIB 32
Utsprengte fuger på grunn av korrodert forsterkning av stål over vindu.

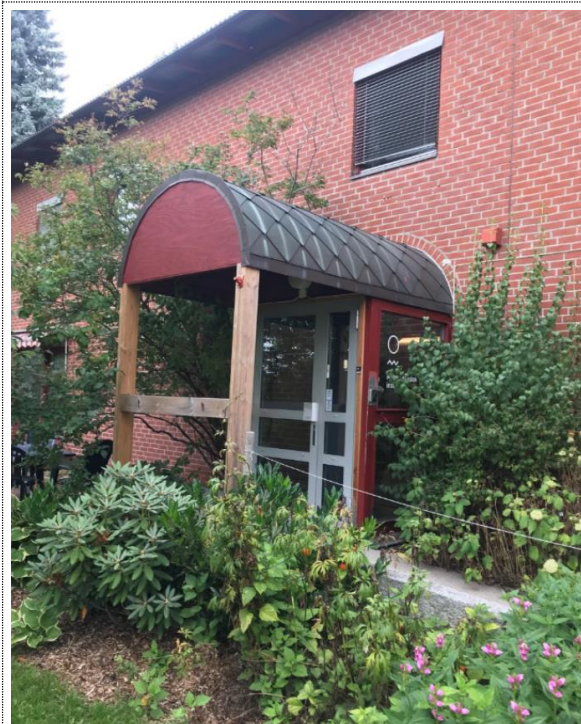
Bilde nr. RIB 37
Armeringskorrosjon og knekt teglstein.

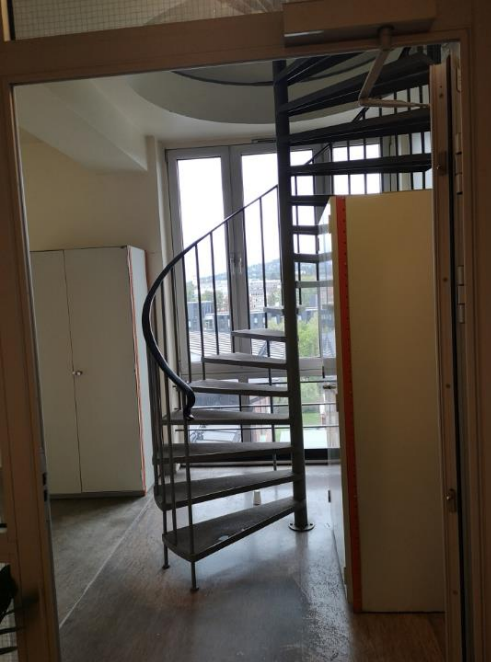
4	Dører F 30 S til trapperom	Dører mellom branncelle og trapperom må minimum tilfredsstillende EI 30 CS _a . Alle gamle F 30 S dører mellom trapperom og branncelle må byttes til dører med minst klasse EI 30CS _a .

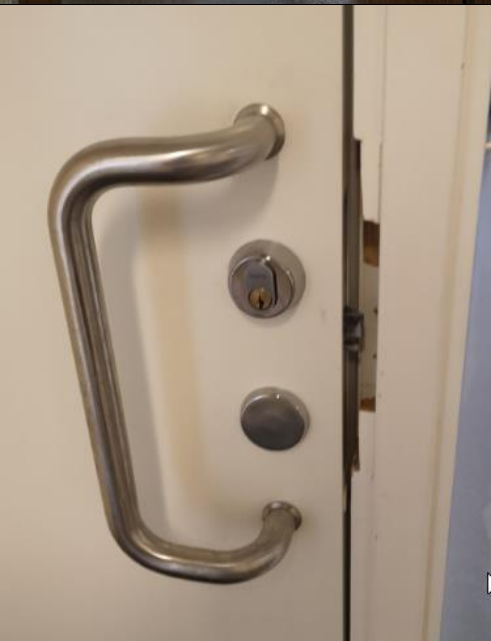
TG 2
5	Uklassiferte dører mot rømningsvei trapp i 4. etg.	Det er en dør med brannklasse B 30 S mot trapperom som utgjør rømningsvei der det mangler sluttstykke. Døren slik den er d.d. har ikke tilfredsstillende brannmotstand.

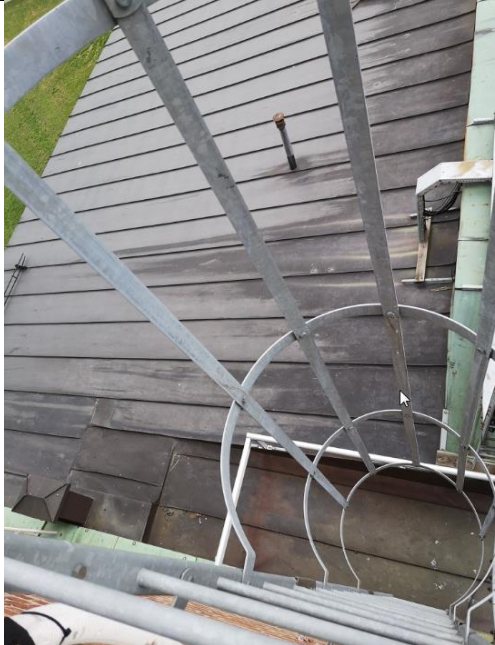
11	Manglende rømningsvei fra 5. og 6. etasje.	Det må etableres ny utvendig trapp fra 5. og 6 etasje til terreng. Trappen må skjermes mot flammestråling og røyk. (Medtatt i RIB kapittel 28)

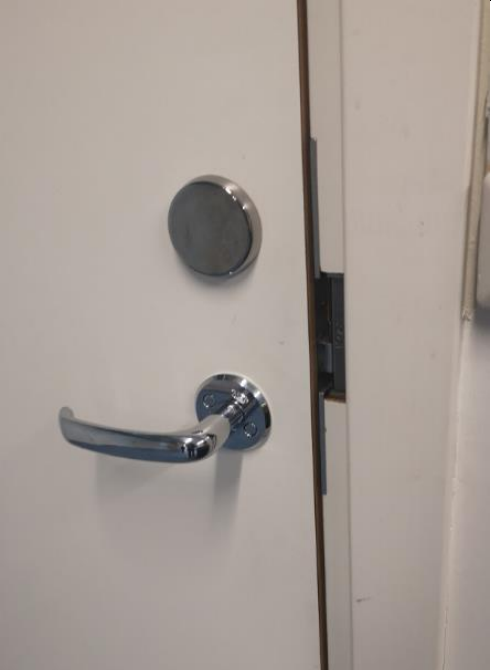
2	Uklassifiserte dører til rømningsvei	De to dører som har fått ettermontert elektrisk sluttstykke og dørautomatikk må byttes til nye dører med brannmotstand EI 30 CS _a .
