Bergen kommune

► Miljøsaneringsbeskrivelse

Storetveit sykehjem

Oppdragsnr.: 5207625 Dokumentnr.: RIM-01 Versjon: J03 Dato: 2021-01-13

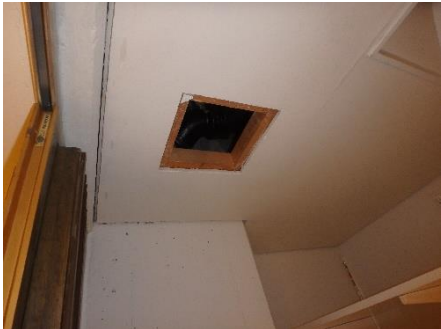
Materiale	Plassering	Mengde	Bilde
Asbestplate	Himling <ul style="list-style-type: none">- i lite rom ifm. skyllerom (Det er ett slikt rom i hver etasje.)- lagerrom ved korridor (Det er ett slikt rom i hver etasje.)- i bad, WCer ol. ved korridor i 1. og 2. etasje. Gjelder begge fløyer. Totalt 9 rom Veggplater i 1. og 2. etasje i andre rom enn sengerom og hybler: Lagerrom, stuer, vaktrom, korridor etc. (Se Vedlegg C)	Totalt Ca. 150 m ²

Himlingsplate
Asbestplate	Rørinnkassing i skyllerom og lagerrom	4 stk.

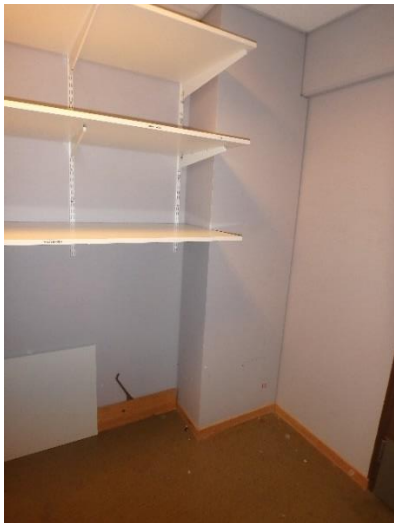
Rørinnkassing i hjørnet

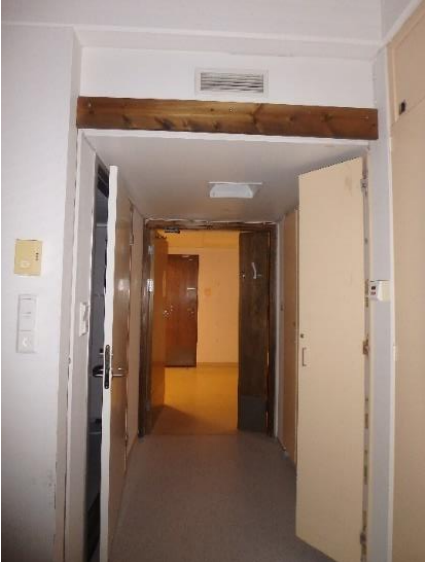
Materiale	Plassering	Mengde	Bilde
Asbestplate m/ inntilliggende materiale som mineralull ¹	Sengerom og hybler: <ul style="list-style-type: none"> - Himlingsforkantplate (0,3 * 1,35 m) (Det sitter en ventilasjonsrist i denne platen.) - Himling i «gang» foran badrom (1,9 * 1,35 m) I annethvert sengerom er himlingsplaten i «gangen» noe større pga. innebygd skap i gangen. - Vindusvegg (Asbestplateareal ca. 7 m²) - Smal høy nisje utenfor betongsøyle ved vinduet (0,47 * 2,51 m) 	11,2 – 12,7 m ² Per sengerom (Ved 38 sengerom => Totalt 456 m ² asbestplater) Hybler: ca. 150 m ²

<p>Bildet er tatt fra rommet og ut mot korridoren. Himlingsforkantplate (med ventilasjonsrist) og himling i «gang» foran badrom.</p>

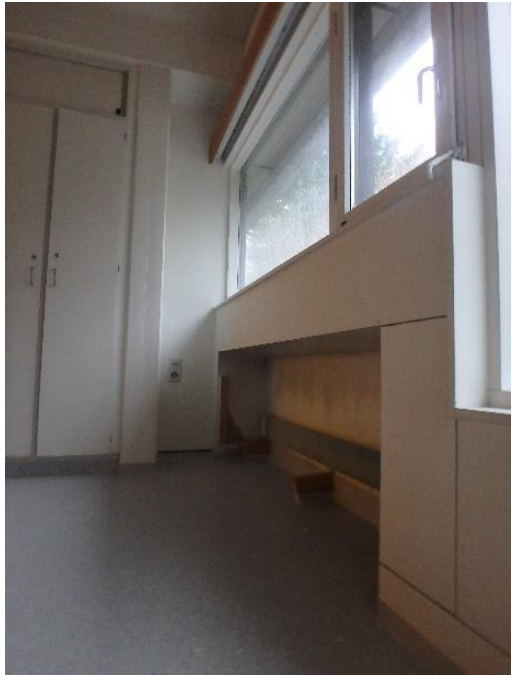
<p>Smal høy nisje utenfor betongsøyle mot vinduet; i vegg mot naborom. Til høyre i bildet sees vindusveggen,</p>

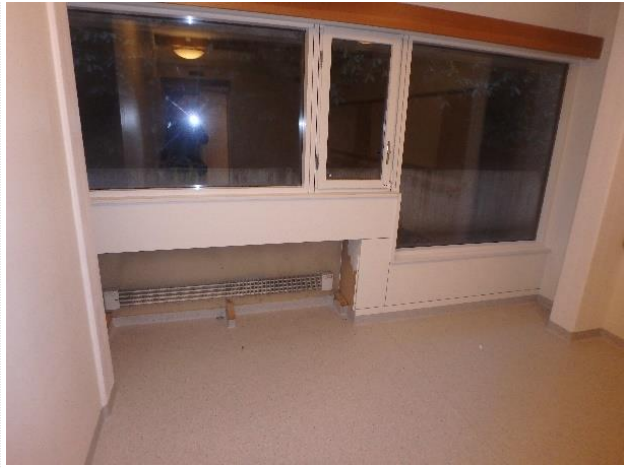
<p>Vindusvegg: Asbestplater over og under vinduet og i varmeovnsnisjen</p>

¹ Asbestplatene er av en type som kan avgi asbestfibre til bakeforliggende materiale som f.eks. plastfolie (fuktsperre i yttervegg) eller mineralull (termisk og akustisk isolasjon i ytter- og innervegger), slik at disse materialene da også må fjernes ved en asbestsanering av platene. Dette er da særlig aktuelt for veggplater på innsiden av ytterveggen.

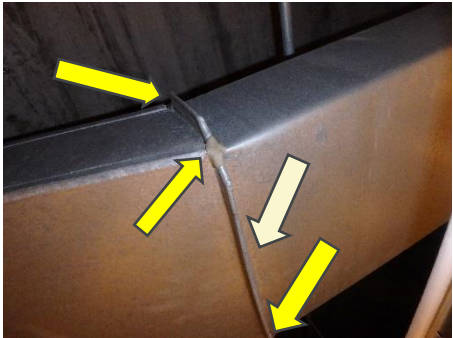
Materiale	Plassering	Mengde	Bilde
Skjøtemasse på ventilasjonskanaler	Beige asbestholdig kitt på falsehjørner på firkantede stål ventilasjonskanaler. <i>Det er altså 4 kittklumper per fals; én i hvert hjørne.</i>	Mange hundre kittklumper

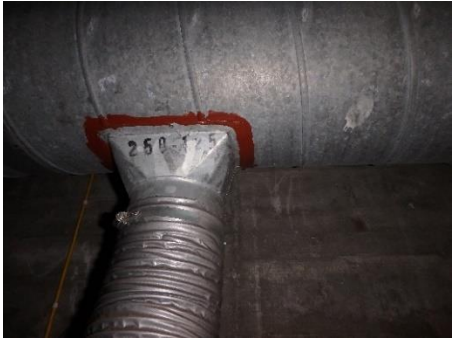
Skjøtemasse på ventilasjonskanaler	Rødbrun skjøtemasse («3M-masse») på skjøter på stål ventilasjonskanaler	Estimert ca. 90 punkter

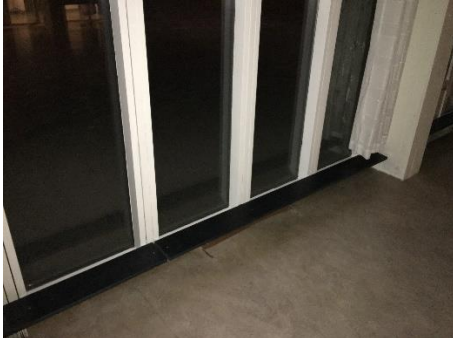
Svart polert eternittplate	Under vinduet, over varmeovnen i kantine og i seremonirom	12 lm

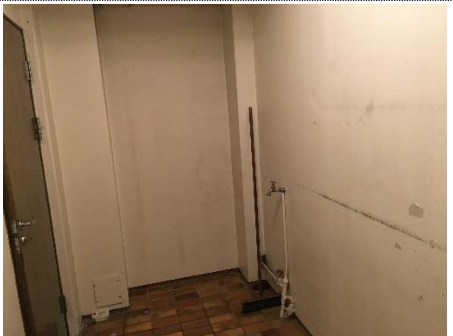
Asbestplate	Underetasje, avfallsrom <ul style="list-style-type: none"> - Veggplater - Himling 	45 m ²

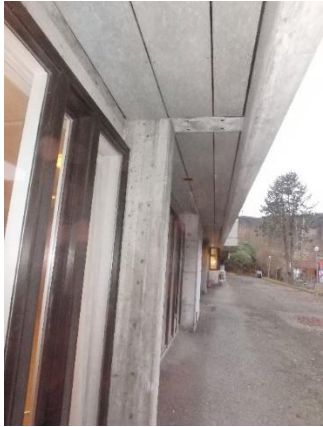
Materiale	Plassering	Mengde	Bilde
Eternittplater	<u>Utvendig:</u> Raftelater over alle vinduer ute i alle 3 etasjer, rundt nesten hele bygningen. Raftet er fra 25 til ca. 100 cm bredt, avhengig av om det er balkong over eller ikke.	380 lm

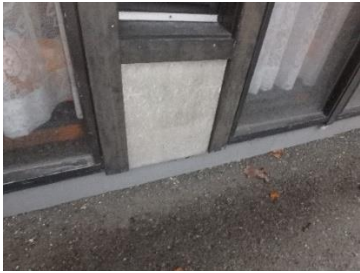
Eternittplater små	<u>Utvendig:</u> Underetasje utvendig, seremonirom og kantine. Små felt nederst på vinduene.	5 stk.

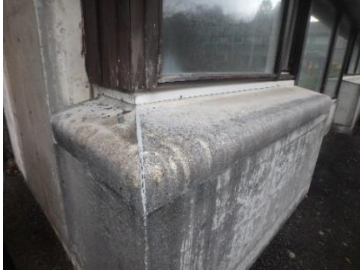
Eternittplater bøyde	<u>Utvendig:</u> Vannbrett (bøyde) utvendig på alle sålbenker rundt hele bygget.	280 lm

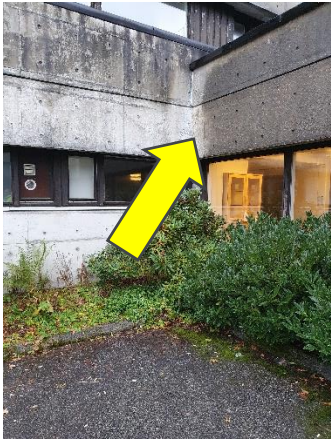
Fugemasse mellom betong-elementer	<u>Utvendig:</u> Fuge mellom betongelementer. Slike finnes typisk i hjørner etc. (Denne fugen inneholder i tillegg til asbest også PCB over grensen for farlig avfall. Ved riving av slike fuger se punkt.6.10.3)	50 lm

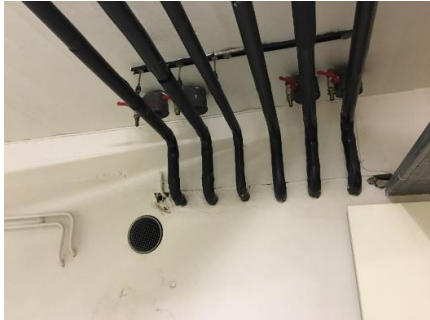
Materiale	Plassering	Mengde	Bilde
Cellegummiisolasjon på rør	Alle rom, over himling etc. Mest i tekniske rom.	ca. 800 lm.

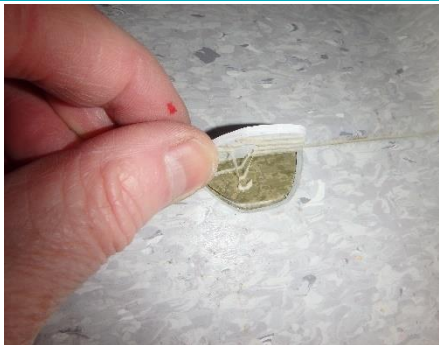
Materiale	Eta-sje	Rom	Mengde	Bilde
	1.	Alle, bortsett fra administrasjonsfløyen (linoleum) inngangspartiet (keramiske fliser) og skyllerom (keramiske fliser)	ca. 800 m ²

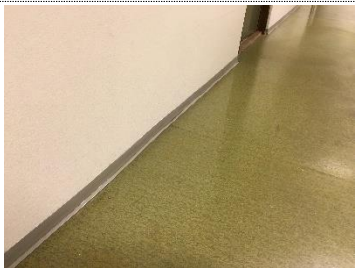
To lag vinyl gulvbelegg med ftalater finnes i mange rom.
	U	Alle rom der det ligger et gulvbelegg	ca. 400 m ²

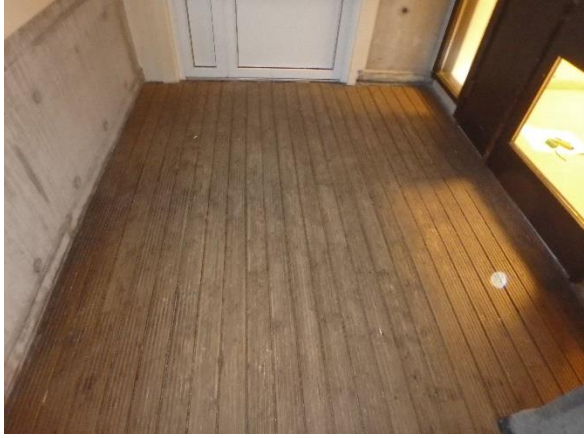
Materiale	Plassering	Mengde	Bilde
CCA-impregnert treverk	Andre etasje, syd Røykebalkong	ca. 16 m ²

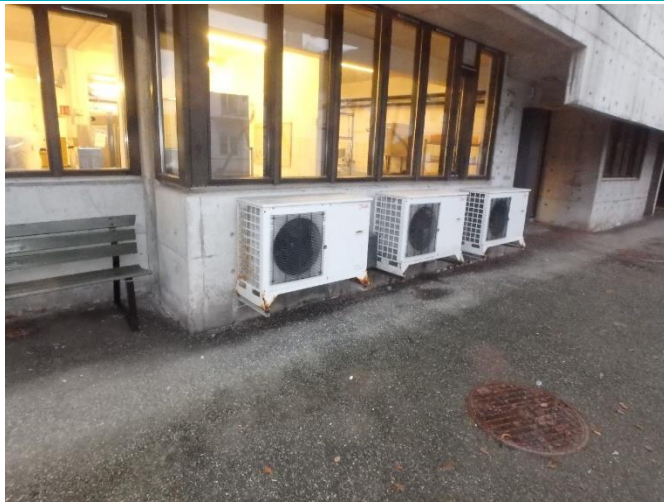
Materiale	Plassering	Mengde	Bilde
HFK-gass som kjølemedium	Fasaden utenfor storkjøkkenet i underetasjen; kjølemaskiner.	3 stk.

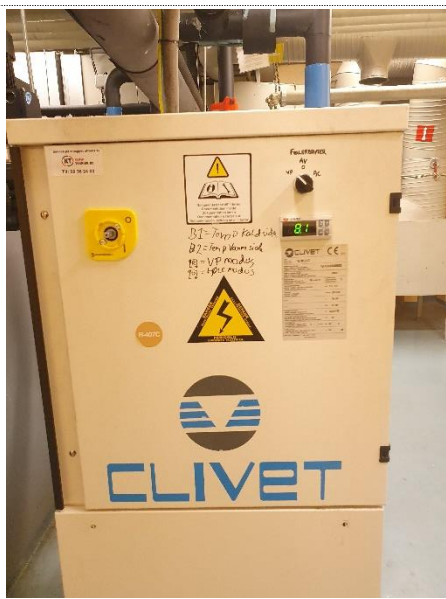
Berederrom i underetasje; stor varmpumpe.	1 stor

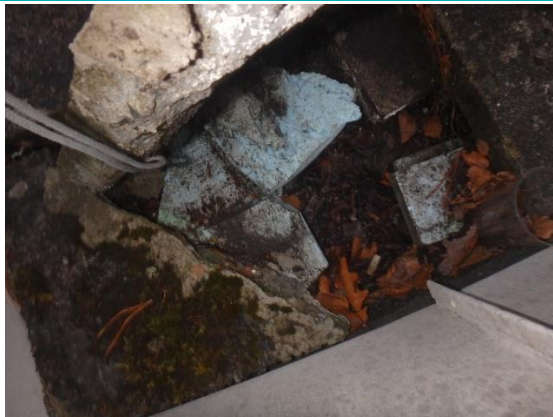
Materiale	Plassering	Mengde	Bilde
XPS-isolasjonsplater (lyseblå)	Under betongstein på terrasser/balkonger i 2. etasje	Samlet ca. 80 m ²

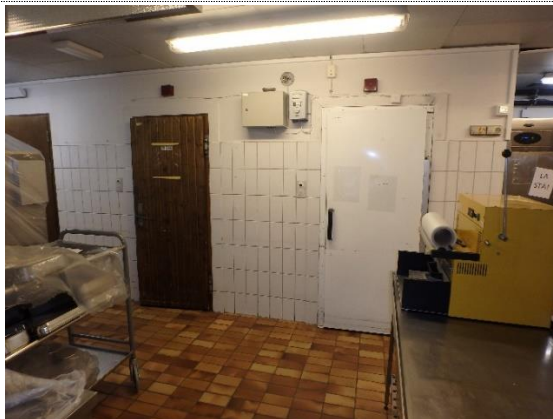
Fryseromsdør, hvit	Underetasje, storkjøkken, fryserom	1 dør

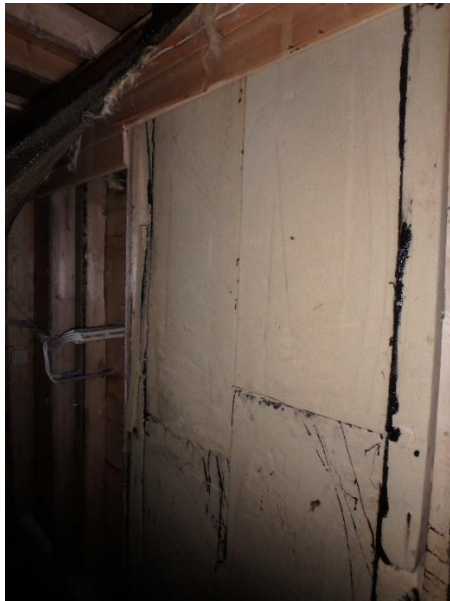
Polyuretan-isolasjon i vegg	I vegg inne i fryserom på kjøkkenet i underetasjen	1 blokk a 1200 * 30 * 200 cm (Resten av isolasjonen er allerede fjernet.)

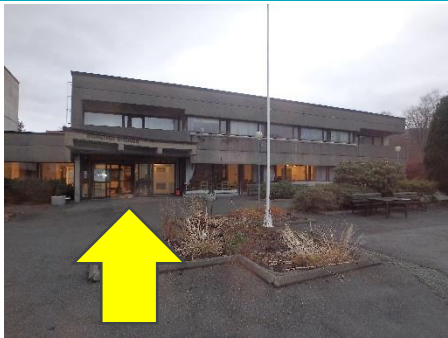
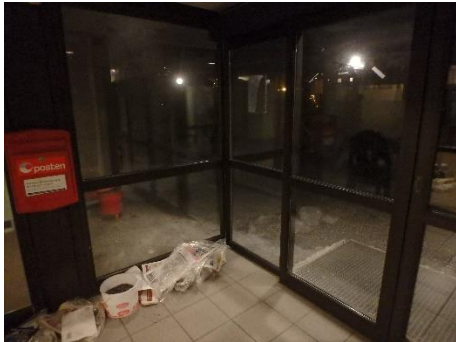
Materiale	Plassering	Mengde	Bilde
Isolerglassvinduer fra 1980-årene med brunelokserte aluminiumsrammer	Inngangsparti i 1. etasje	Til sammen 11 isolerglassruter

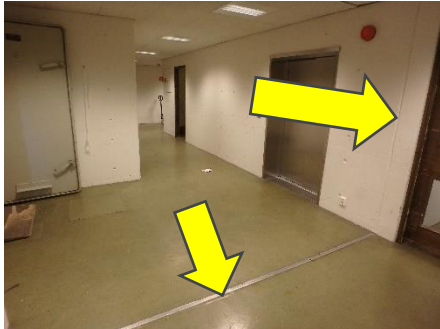
Dilatasjonsfuge i betongvegg og -dekke	Det er minst 2 slike: <ul style="list-style-type: none"> - Den ene går gjennom bl.a. rom 128 - Den andre går gjennom bl.a. 136 	Ca. 70 lm

<p>Slik ser den ene fugen ut i underetasjen</p>

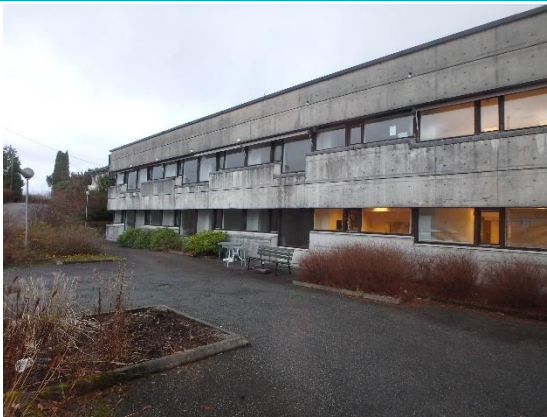
Materiale	Plassering	Mengde	Bilde
Isolerglassvinduer fra 1973 og 1974.	Hele bygningen, bortsett fra: <ul style="list-style-type: none"> - Inngangsparti i 1. etasje - Hjørnestuer i sydøstre hjørne av sydflyen 	Vinduene inneholder til sammen ca. 220 isolerglassruter.

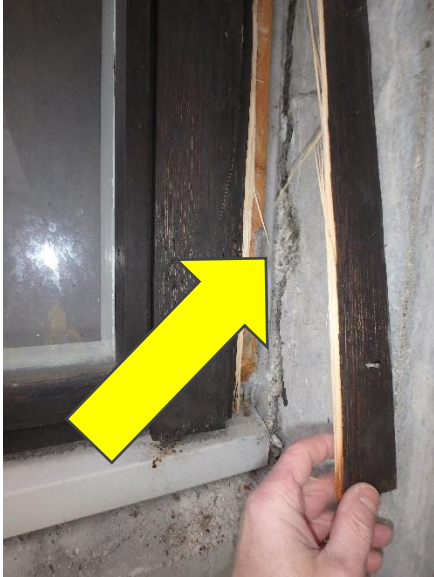
Grå fuge rundt vinduer. <u>Mellom vindusramme (tre) og vegg/søyle (betong)</u>	Rundt alle vinduer	900 lm

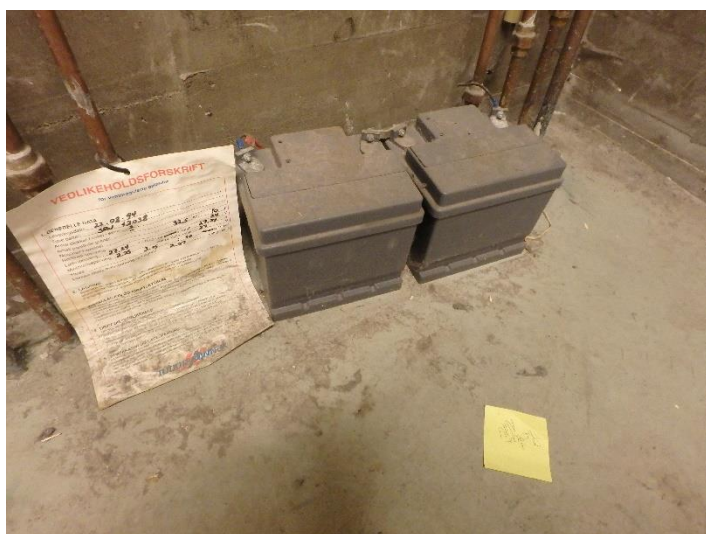
I underetasjen er det et stort tilfluktsrom. I slusen inn til tilfluktsrommet står det 2 blybatterier på gulvet. Hvis de skal fjernes må de leveres inn til lovlig avfallsmottak som EE-avfall.

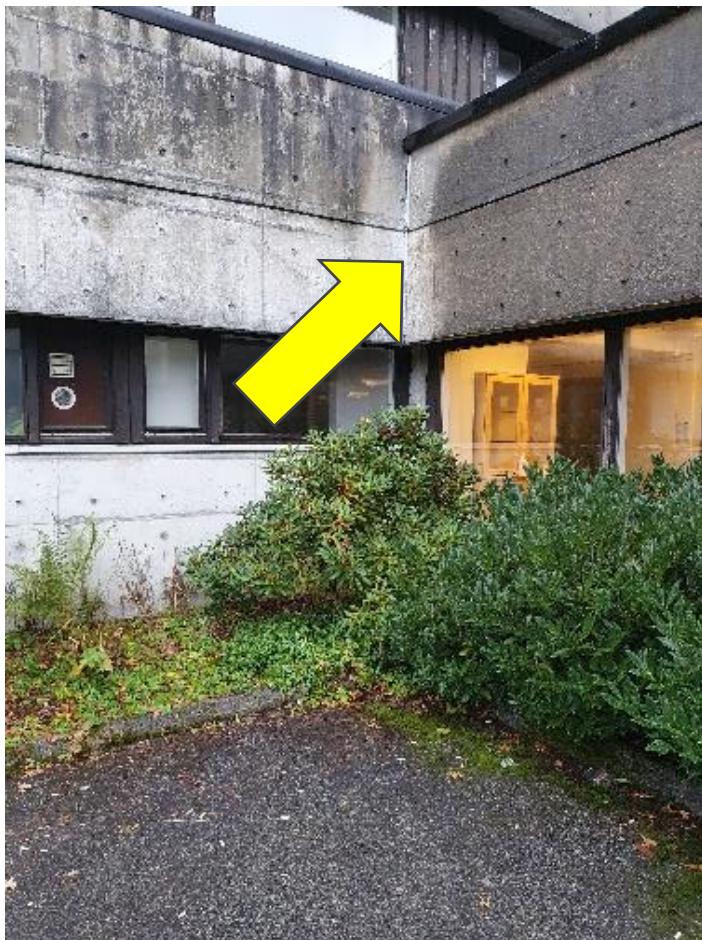
Prøve 11 og prøve 12 er av fugemasse ute, mellom to betongelementer.

Figur 3 Fuge mellom betongelementer inneholder både asbest og PCB

Denne fugemassen inneholder både asbest og PCB over grensen for farlig avfall. Nivået av PCB overstiger ikke bare grensen for farlig avfall (10 mg/kg), men også grensen for **saneringsplikt** i avfallsforskriften §14a-3 (50 mg/kg). Det vil si at dersom slike fugemasser mellom betongelementer skal fjernes så kan det gjøres slik:
