Ny fagskole for brann- og redningspersonell

Statsbygg

Miljøkartleggingsrapport

DOKUMENTKODE: 10216169-RIM-RAP-001

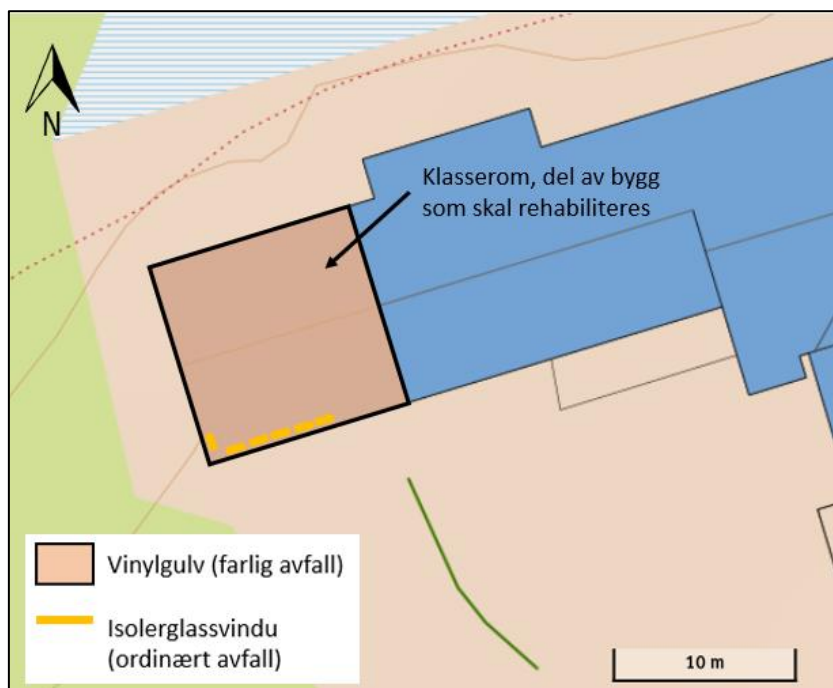
Figur 5-1 Del av Bygg 6, klasserom. Klasserommet skal rehabiliteres. Det er påtruffet vinylgulv som vurderes som farlig avfall. Myke fuger rundt dører og vinduer vurderes som farlig avfall mht. ftalater. Fugemassen er ikke tegnet inn.

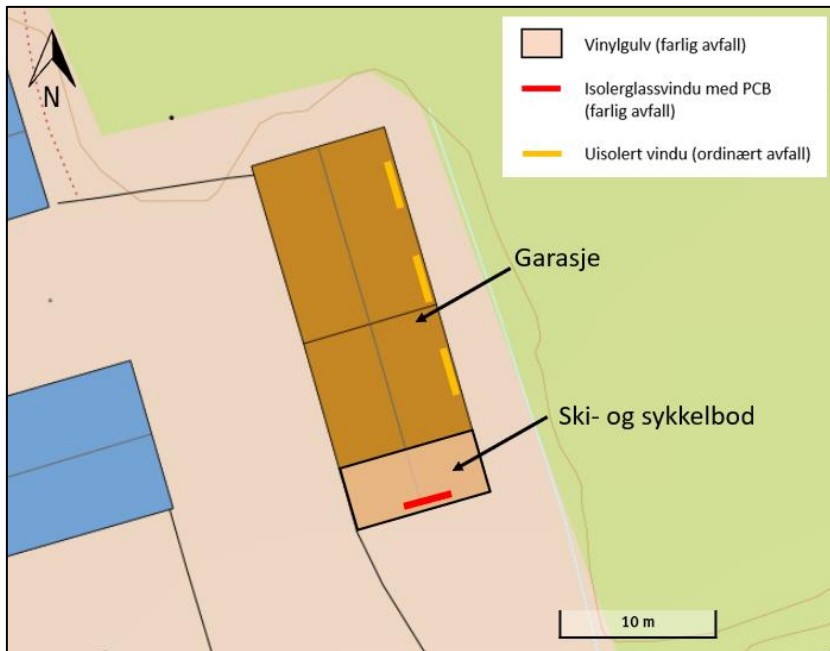
Figur 5-2 Bygg 7, garasje. Garasjen skal rives. Det er påtruffet vinylgulv og isolerglassvindu i ski- og sykkelboden som vurderes som farlig avfall. Myke fuger rundt dører og vinduer vurderes som farlig avfall mht. ftalater. Fugemassen er ikke tegnet inn. Det tatt betongprøve fra gulv i bygningen, se kapittel 0.

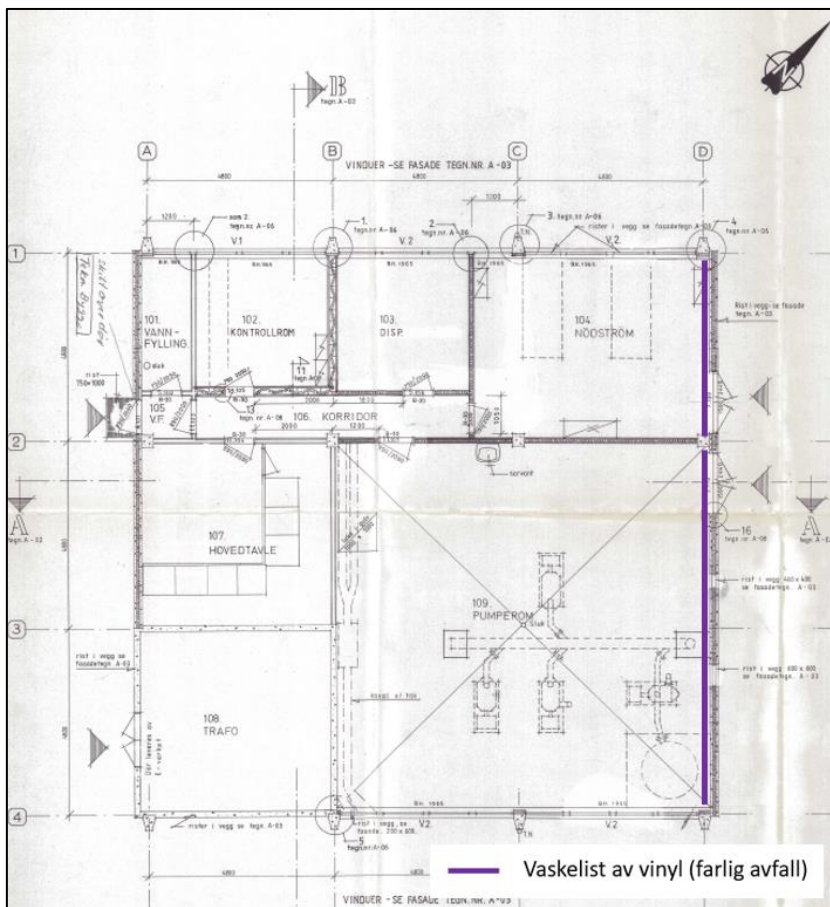
Figur 5-3 Plantegning av Bygg 9, teknisk bygg. Det er påtruffet vaskelist av vinyl som vurderes som farlig avfall.

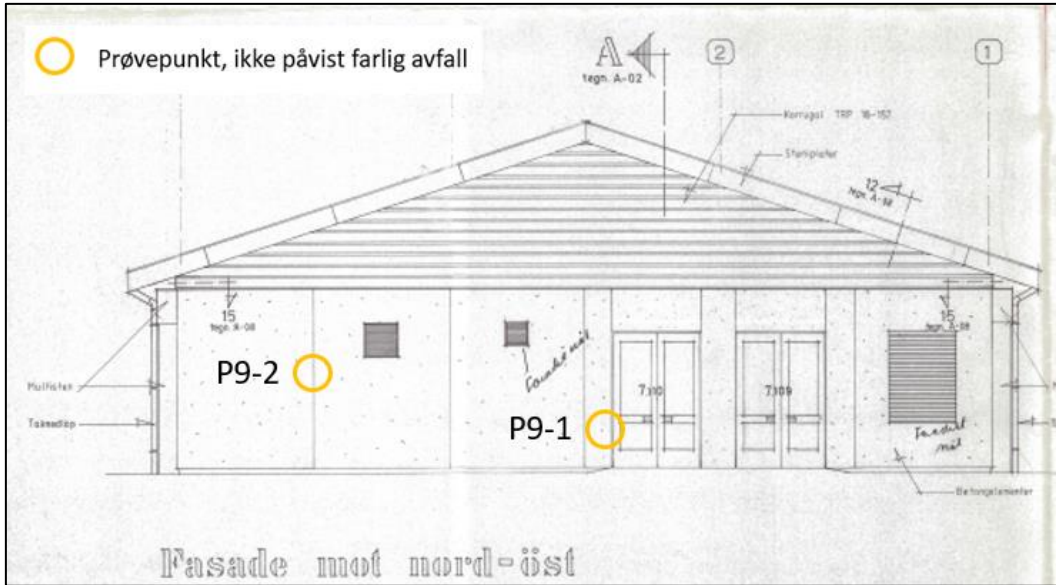
Figur 5-4 Fasade av Bygg 9, teknisk bygg. Fugemasser vurderes som farlig avfall mtp. ftalater, men det var ikke påvist PCB. Fugemassen er ikke tegnet inn.

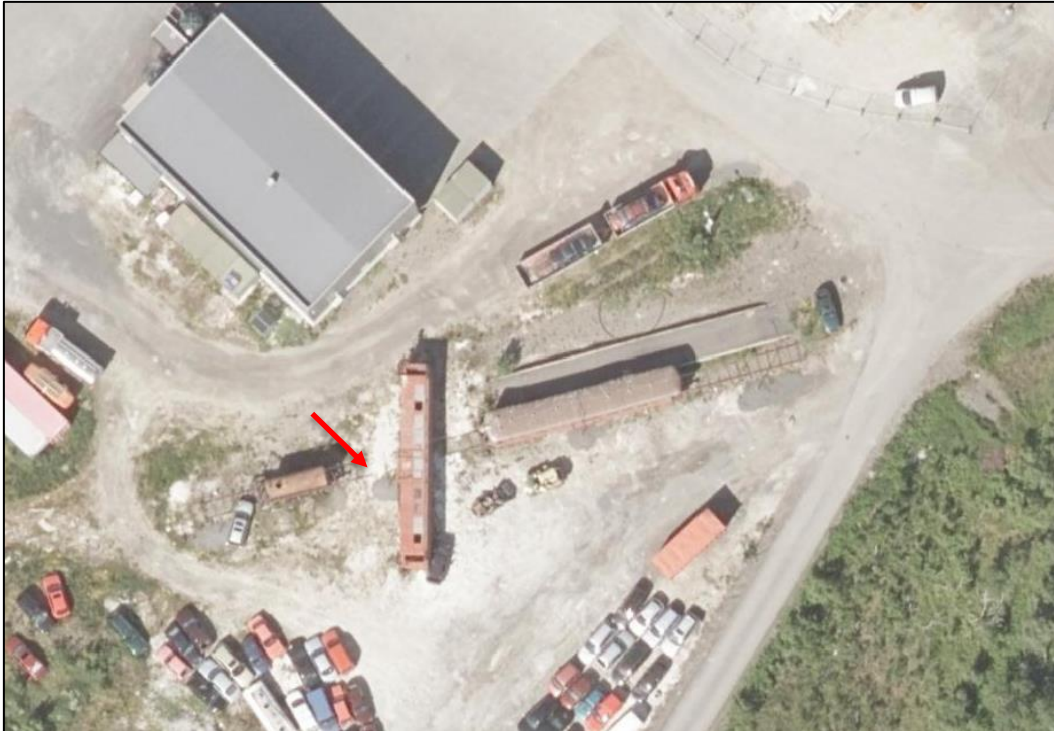
Figur 5-6 Objekt 14, jernbanelinje. Jernbanesviller er impregnert med kreosot.

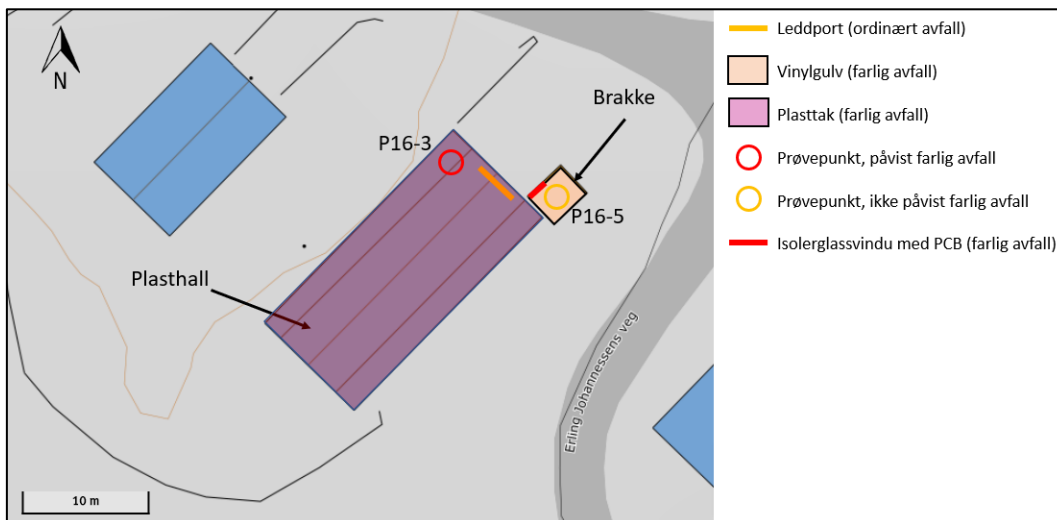
Figur 5-7 Bygg 16, plasthall og brakke. Det er påtruffet ftalater i nivå over grense for farlig avfall i taket til plasthallen. Vinylgulvet i brakka vurderes som farlig avfall mtp. ftalater, men det var ikke påvist asbest. Myke fuger rundt dører og vinduer vurderes som farlig avfall mht. ftalater. Fugemassen er ikke tegnet inn.

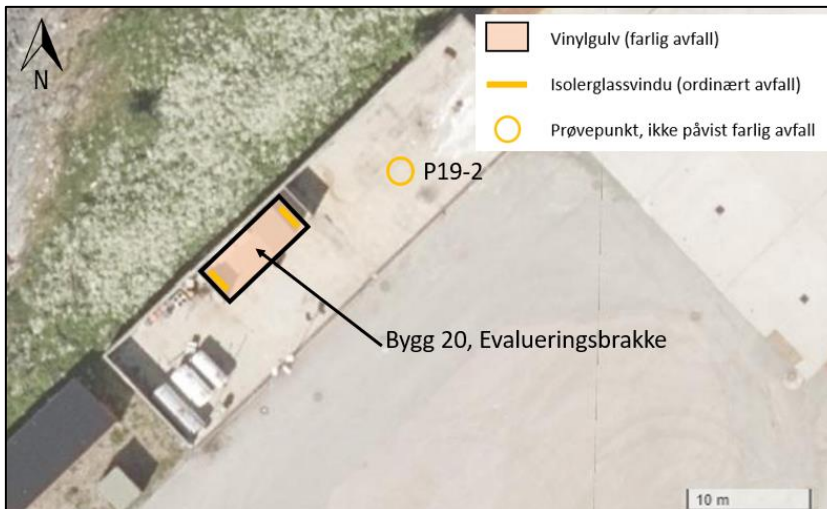
Figur 5-8 Bygg 20, evalueringsbrakke. Det er påtruffet vinylgulv som vurderes som farlig avfall. Fugemasser mellom betongelementer vurderes som farlig avfall mtp. ftalater, men det var ikke påvist PCB. Fugemassen er ikke tegnet inn.

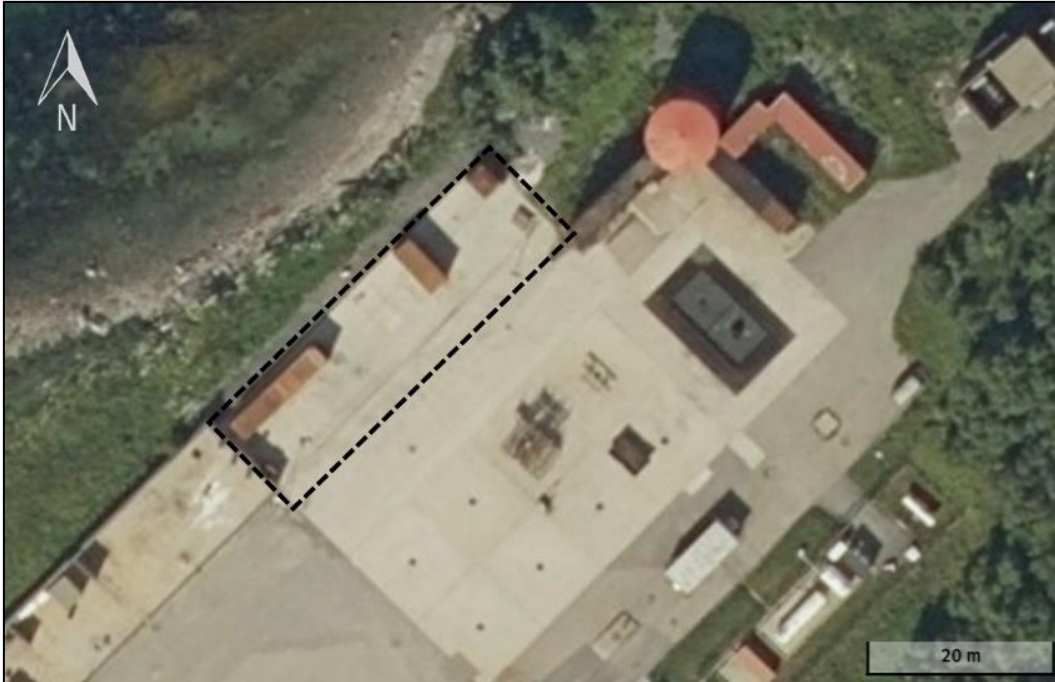
Figur 5-12 Område 27. Containerne står løst på betongdekket, og er ikke plassert som på bildet. Fire stålcontainere var plassert innenfor området ved befaringen. Det var sterk bensinlukt i én av containerne, men det er ikke påtruffet farlig avfall. Betonggulv antas forurenset.

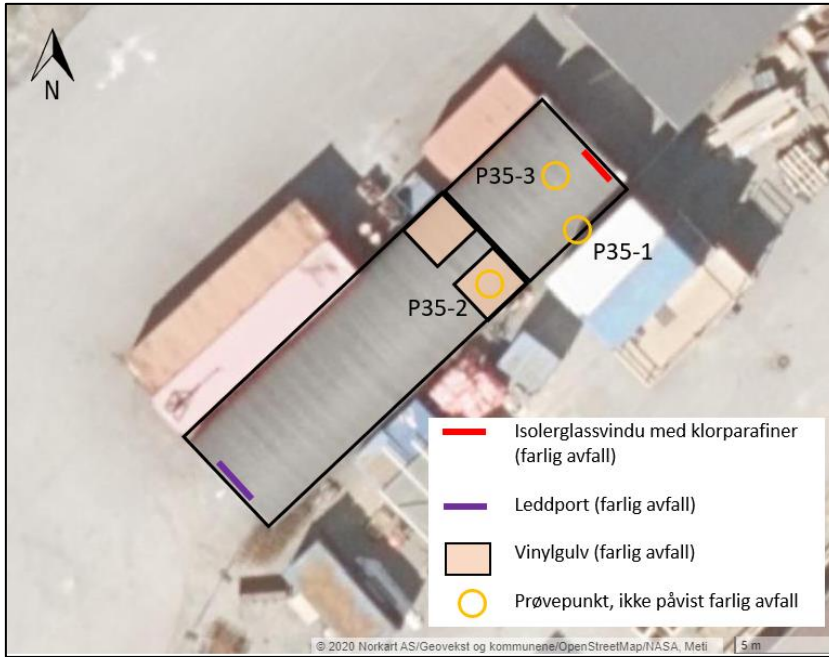
Figur 5-14 Bygg 35, Svalbardbu. Det er påtruffet isolerglassvindu fra 1977 og leddport av ukjent årstall som vurderes som farlig avfall. Vinylgulv i to små rom vurderes som farlig avfall mtp. ftalater, men det var ikke påvist asbest.

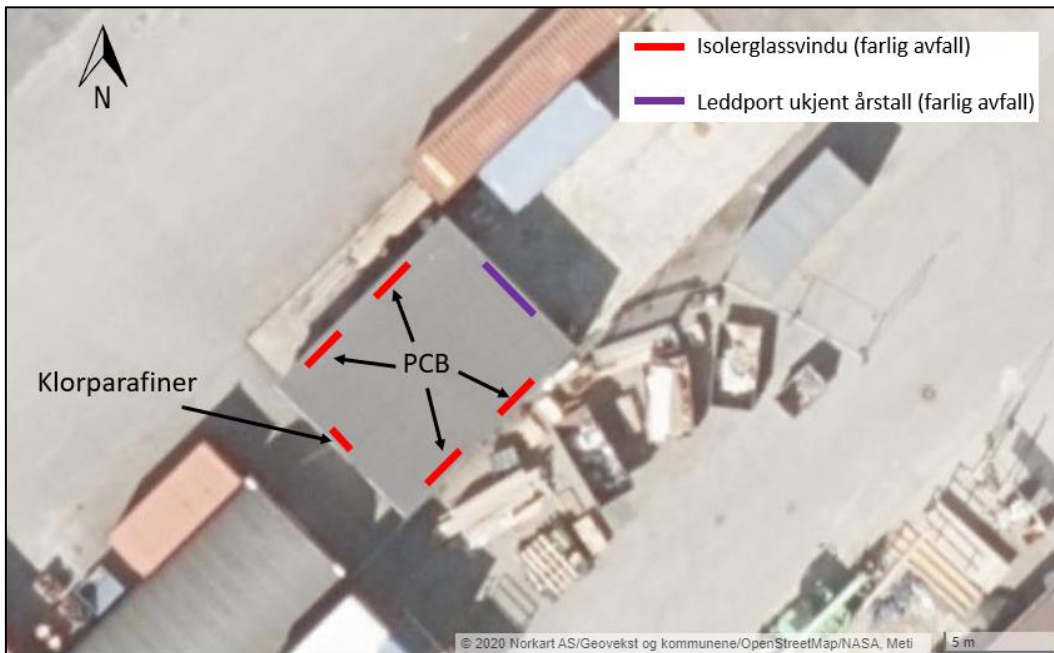
Figur 5-15 Bygg 36, pumpehus. Det er påtruffet isolerglassvindu og leddport av ukjent årstall som vurderes som farlig avfall.

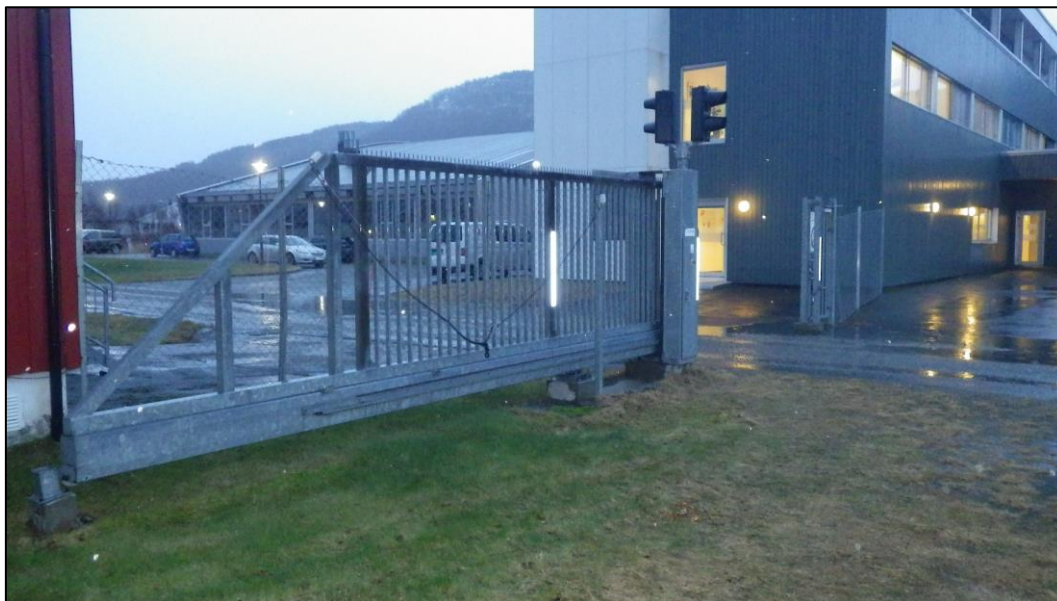
Figur 5-17 Konstruksjon 54, hovedport. Inneholder elektrisk motor og trafikklys som er EE-avfall.

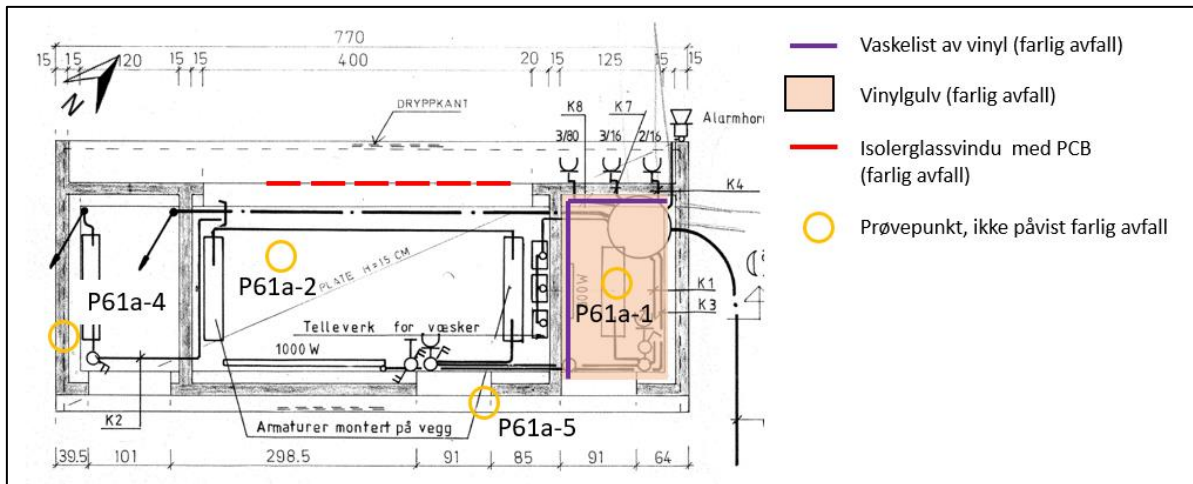
Figur 5-18 Bygg 61a, kontrollhus. Vinduer som antas å inneholde klorparafiner vurderes som farlig avfall. Vinylgulv i to små rom vurderes som farlig avfall mtp. ftalater, men det var ikke påvist asbest. Vaskelister og myke fuger rundt dører og vinduer vurderes som farlig avfall mht. ftalater. Fugemassen er ikke tegnet inn.

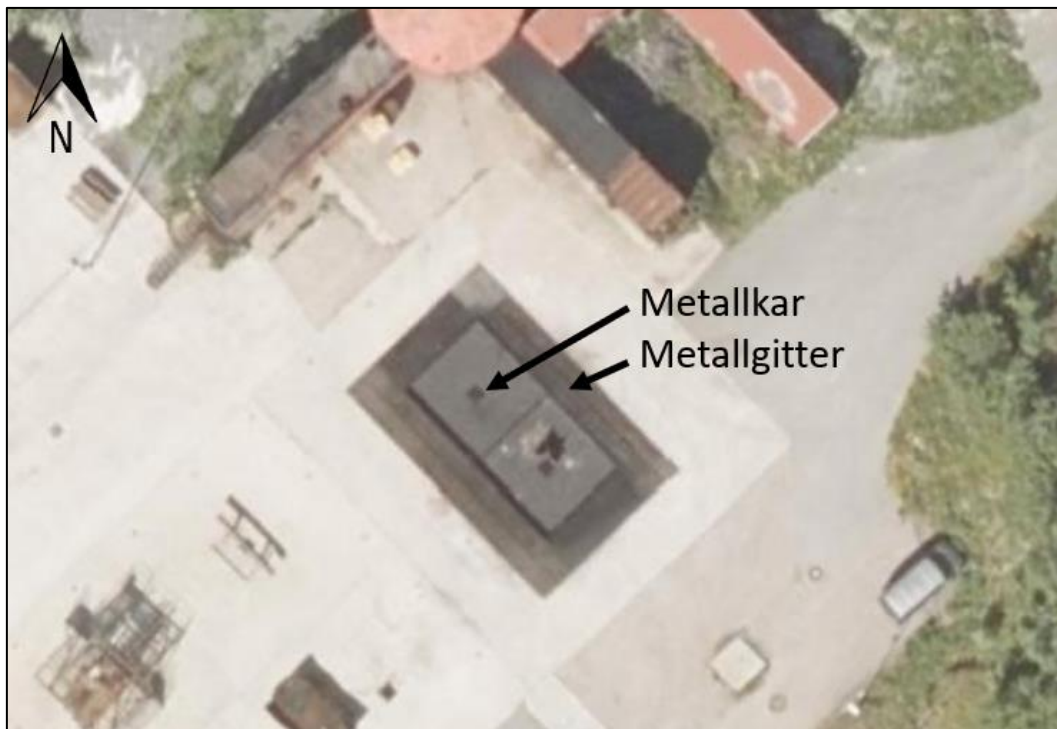
Figur 5-19 Objekt 79a, brannkar. Brannkar og området rundt det består av metall. Det er ikke samlet inn prøver fra ledninger under brannkaret. Ledningene antas å inneholde olje.

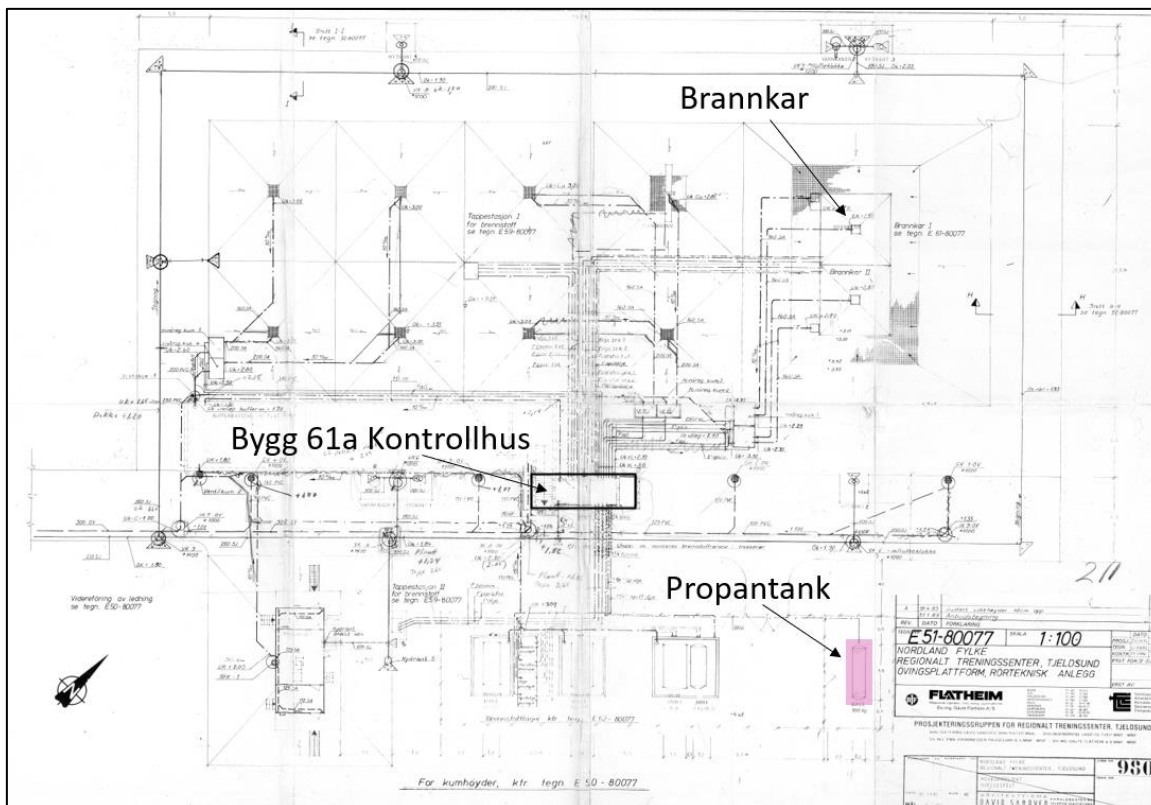
Figur 5-20 Propantank, oljeledninger og overvannsledninger. Det er ikke samlet inn prøver fra ledninger, tank eller innhold i disse. Tanker og ledninger antas å inneholde olje.

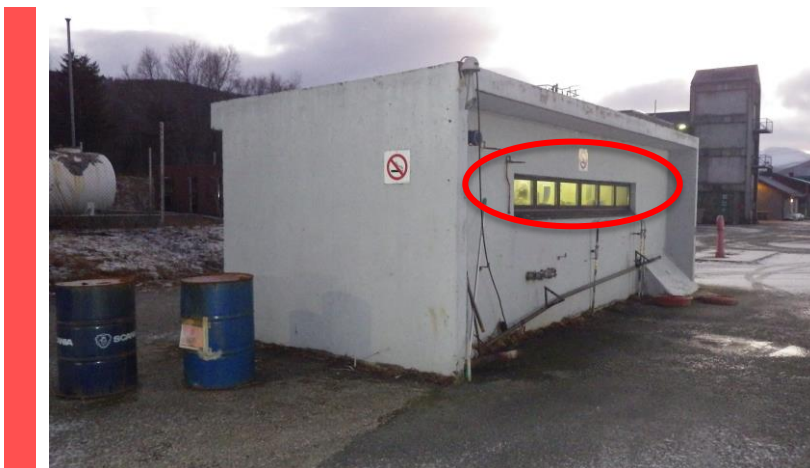
- Bygg 61a: 6 stk. små vinduer merket R115-Isoler SK 2-83, fra 1983.
- Bygg 35: 1 stk. vindu merket ALR 2-77, norskprodusert fra 1977.
- Bygg 36: 1 stk. vindu ved dør merket Nicopan 2-81, fra 1981.

Figur 6-1 Isolerglassvinduer med antatt innhold av klorparafiner i Bygg 61a, markert med rød sirkel.

Det ble registrert til sammen 8 stk. isolerglassruter som antas inneholde klorparafiner, se figur 6-1 til figur 6-3. Vinduene stables på pall for å hindre knusing og leveres som farlig avfall med klorparafiner til godkjent mottak.

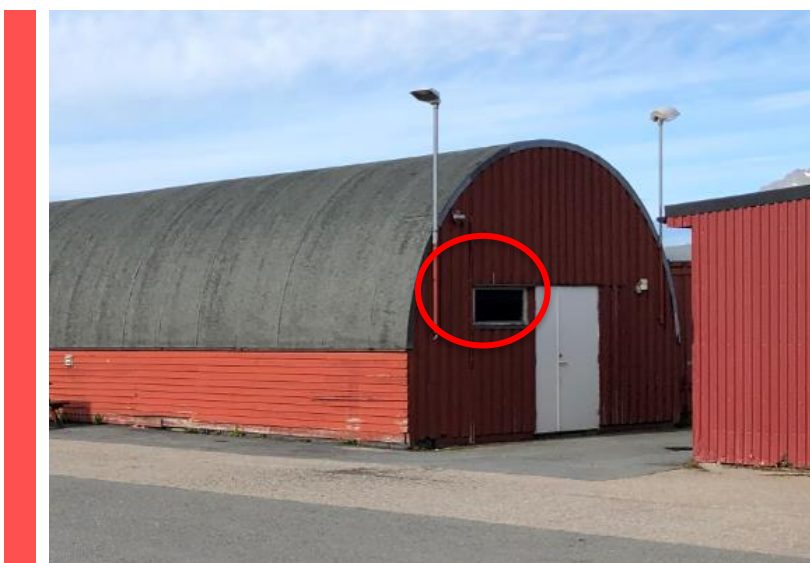
Figur 6-2 Isolerglassvinduer med mistenkt innhold av klorparafiner i Bygg 35, markert med rød sirkel.

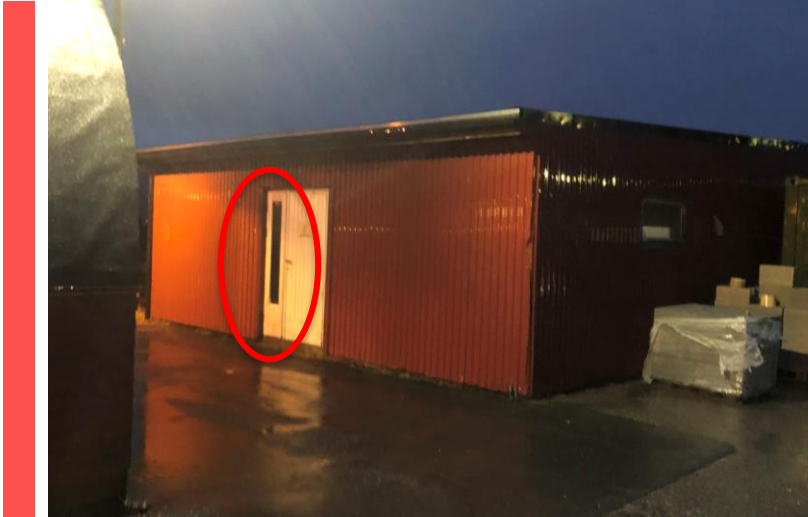
Figur 6-3 Isolerglassvinduer med mistenkt innhold av klorparafiner i Bygg 36, markert med rød sirkel.

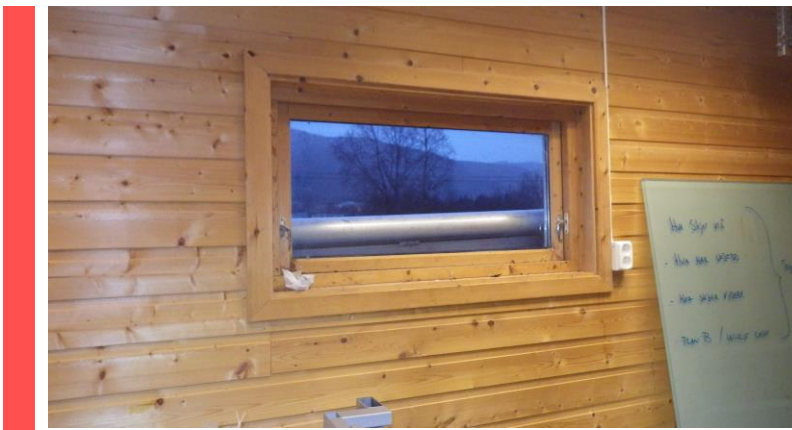
Figur 6-4 Umerket isolerglassvindu med mistenkt innhold av PCB i ski- og sykkelboden i Bygg 7.

Det er registrert til sammen 6 stk. umerkete isolerglassruter og isolerglassruter fra 1970-tallet, disse antas å inneholde PCB, se figur 6-4 til figur 6-6. Vinduene stables på pall for å hindre knusing og leveres som PCB-holdig farlig avfall til godkjent mottak (returordning for PCB-vinduer).

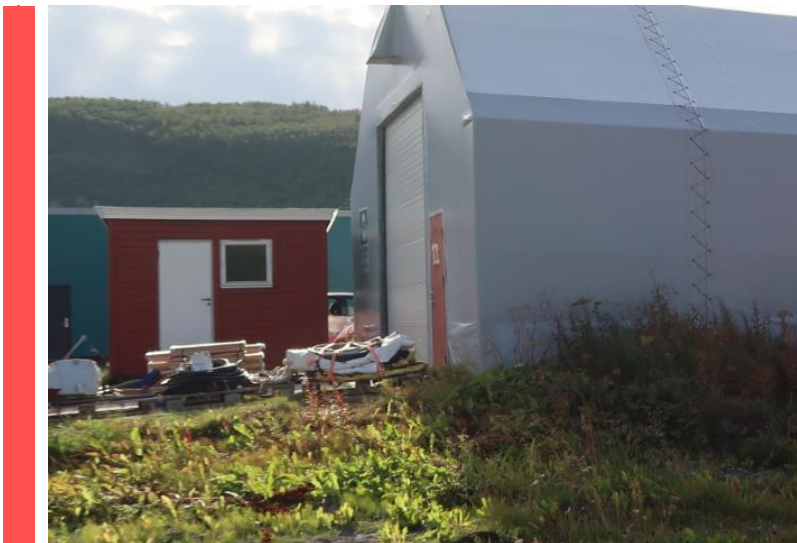
Figur 6-5 Umerket isolerglassvindu med mistenkt innhold av PCB i brakka ved plashallen Bygg 16.

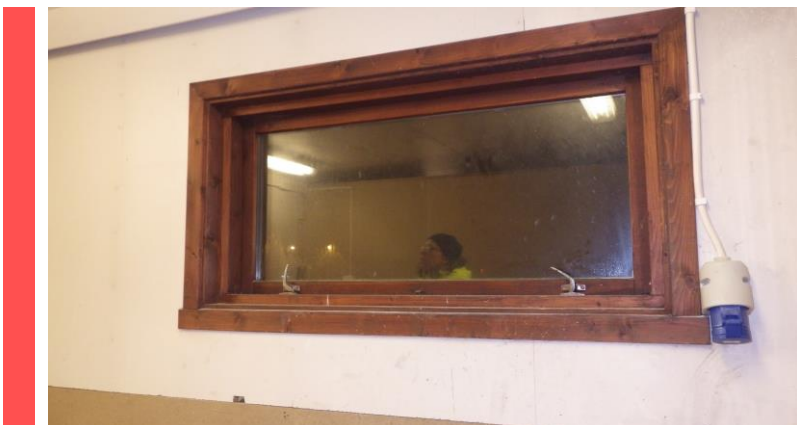
Figur 6-6 4 stk. isolerglassvindu med mistenkt innhold av PCB i Bygg 36.

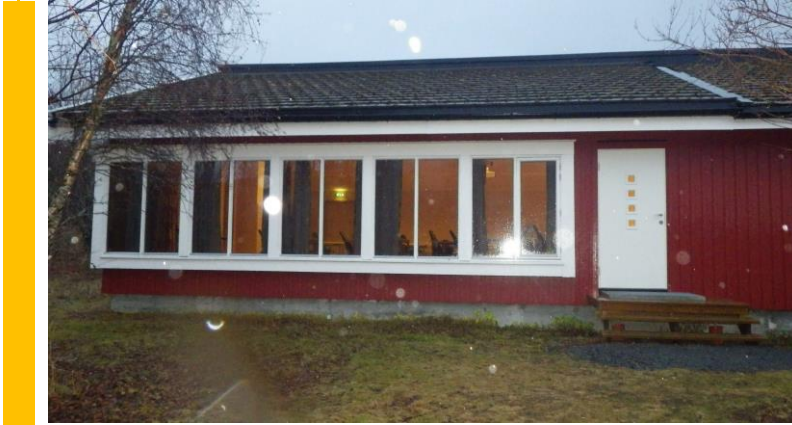
Figur 6-7 Nyere isolerglassruter i Bygg 6.

Fugemassen i seg selv antas å være farlig avfall mht. ftalater, og dersom rutene knuses skal deler med fugemasse leveres inn som farlig avfall til godkjent mottak.

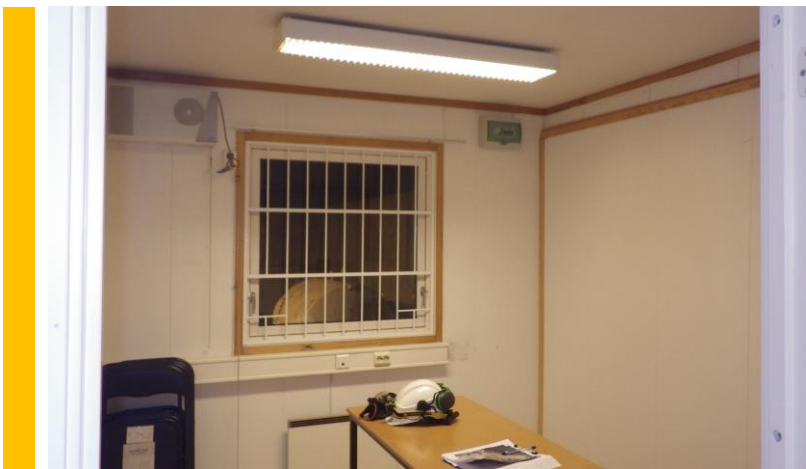
Figur 6-8 Nyere isolerglassruter i Bygg 20.

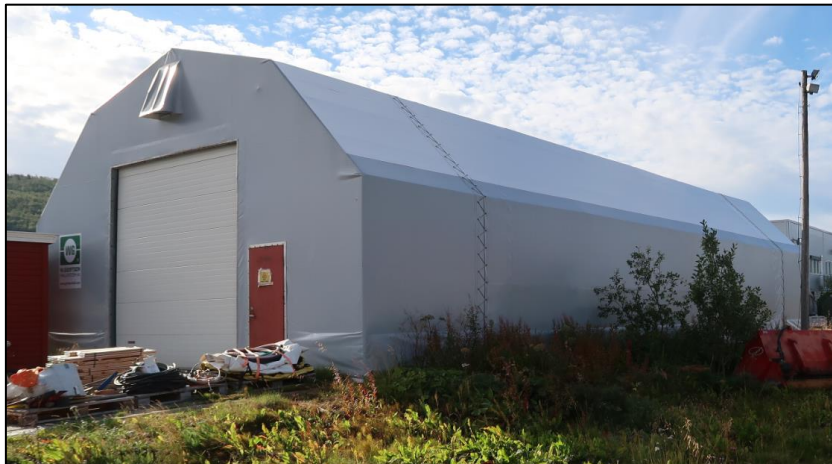
Taket til Bygg 16 ble analysert for ftalater, og det ble påvist nivåer av ftalater (DIDP) over grense for farlig avfall, se figur 6-9. Takduken er ca. 400 m².

Figur 6-9 Bygg 16 her helt dekket i plastduk.

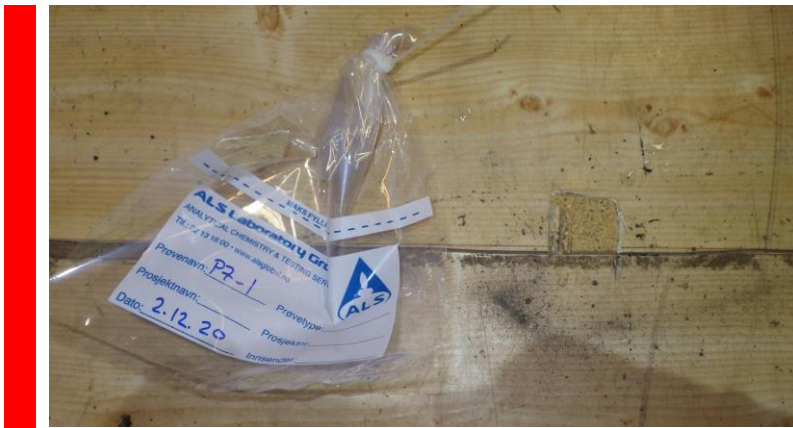
Figur 6-10 Gulvbelegg av vinyl i ski- og sykkelboden i Bygg 7.

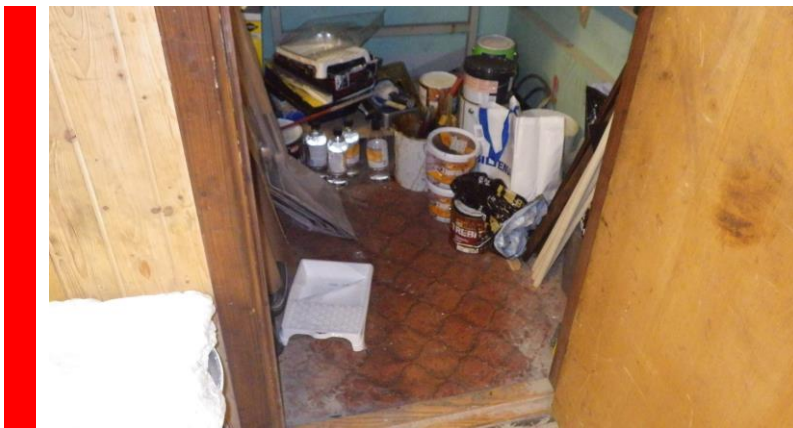
Figur 6-11 Gulvbelegg av vinyl i et av de to smårommene i Bygg 35.

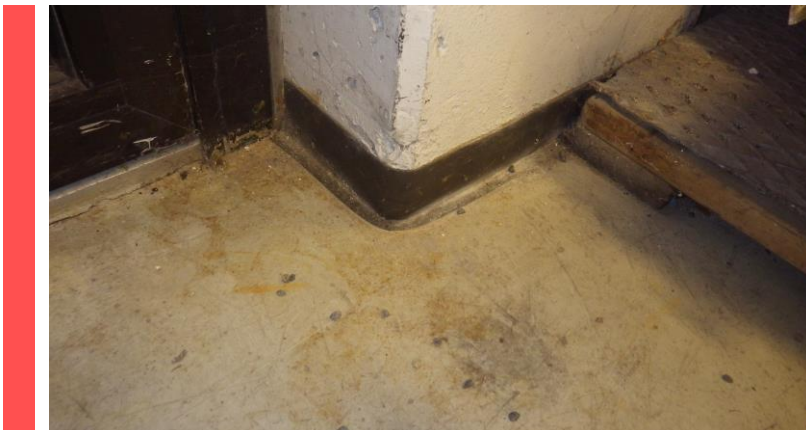
Det ble observert vinylister langs den veggen som skal rives i Bygg 9 og i tavlerommet i 61a, se figur 6-12 og figur 6-13. Vaskelister av PVC inneholder erfaringsmessig opptil 40 % ftalater.

Figur 6-12 Vinyllist i Bygg 9.

Alle vinylister sorteres ut som egen fraksjon og levere som farlig avfall til godkjent mottak. Estimert mengde er ca. 20 løpemeter.

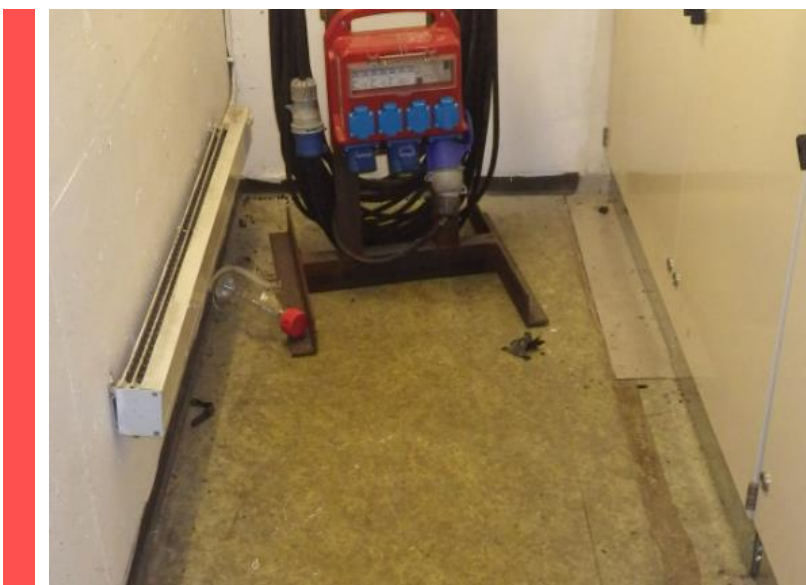
Figur 6-13 Vinyllist i tavlerom i Bygg 61a.

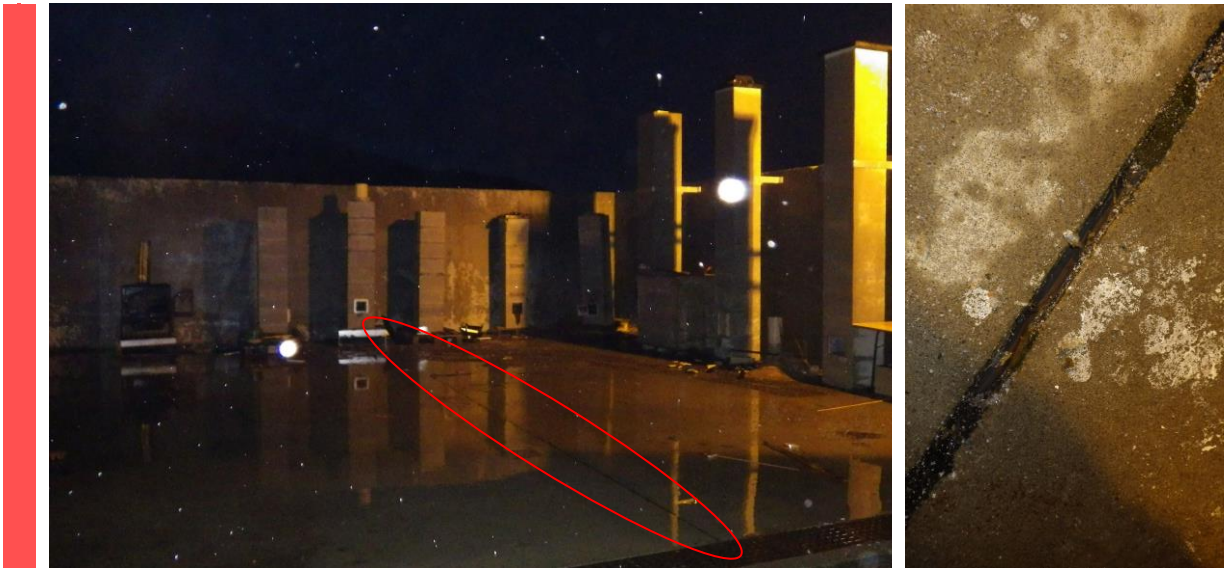
Figur 6-14 Område 19, myk fugemasse mellom betongelementer. Ikke påvist PCB, men vurderes som farlig avfall mht. ftalater.

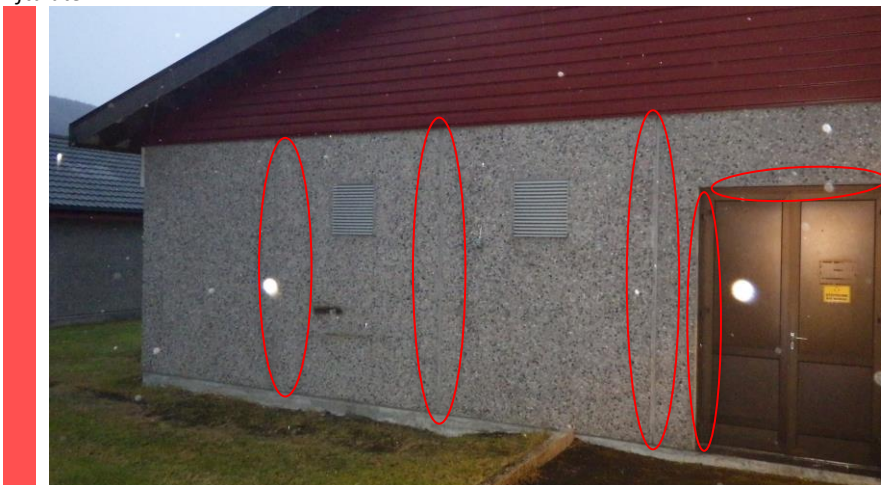
Figur 6-15 Bygg 9, myk fugemasse mellom betongelementer og rundt dør. Ikke påvist PCB, men vurderes som farlig avfall mht. ftalater.

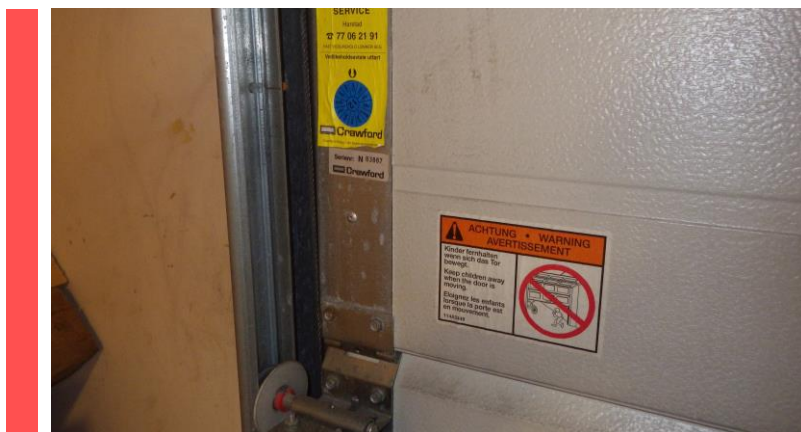
Bygg 35: Leddport av fabrikat Crawford, ukjent årstall. Antas å inneholde KFK/HKFK.

Figur 6-16 Leddport i Bygg 35.

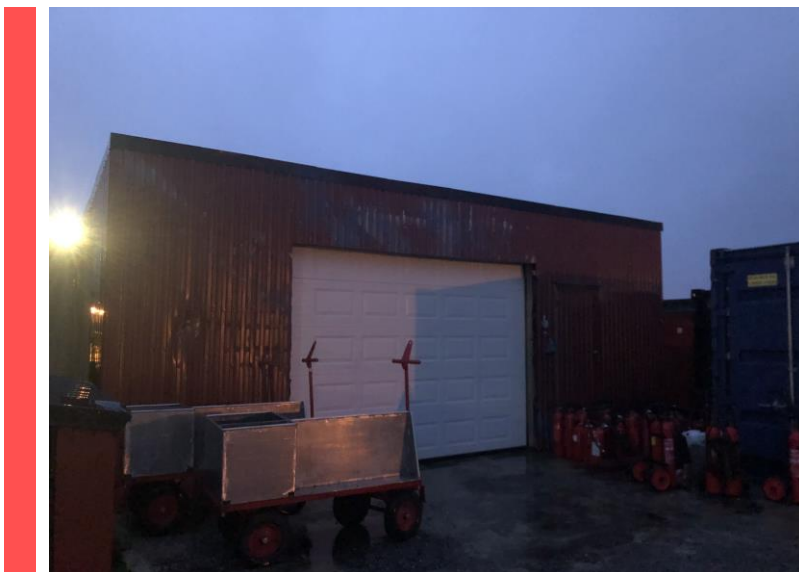
Bygg 36: Umerket leddport, antas å inneholde KFK/HKFK.

Figur 6-17 Leddport i Bygg 36.

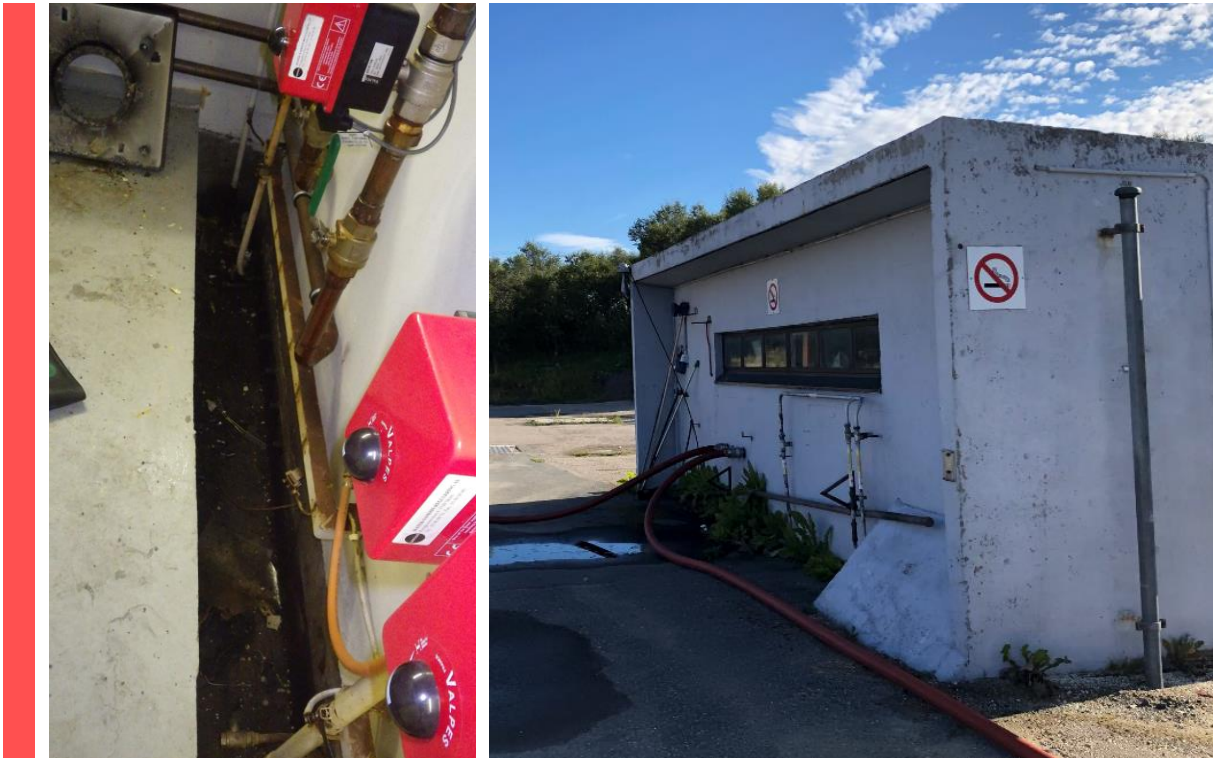
Figur 6-18 Rester av olje i rennen og rør i Bygg 61a (bildet til venstre). Bildet til høyre viser rør på utsiden av Bygg 61a. Det antas være olje eller rester av olje i rørene.

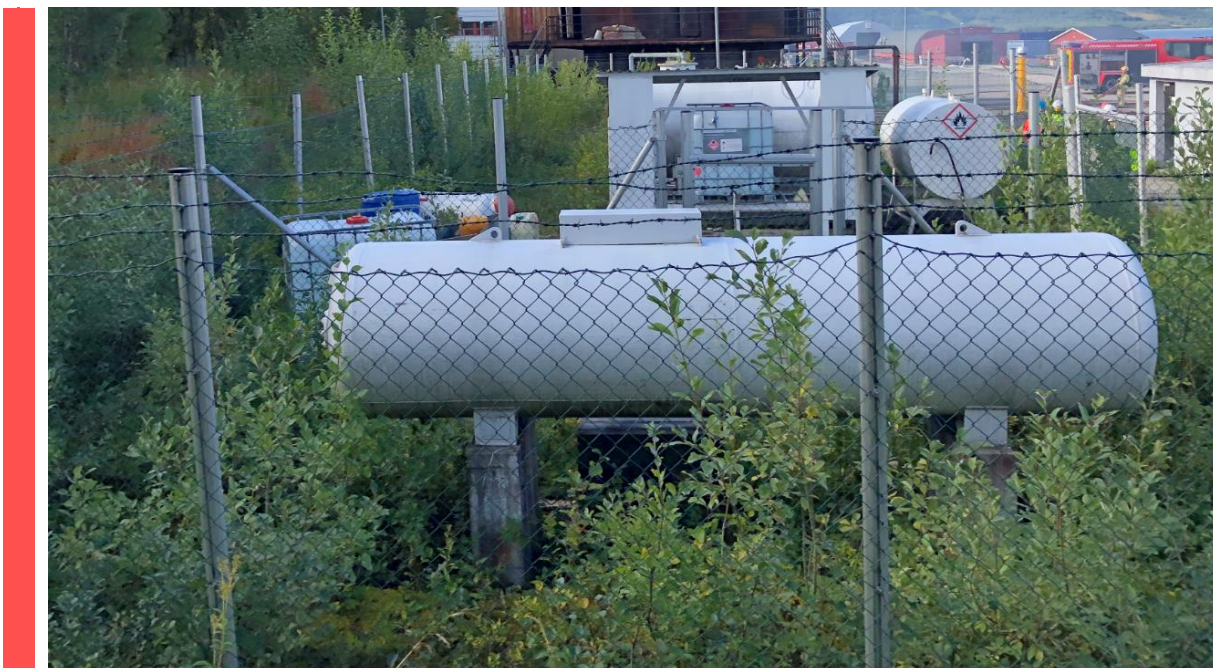
Figur 6-19 Propantank i stål på betongfundament.

Propantanken av stål, med kapasitet 1000 kg propan, øst for Bygg 61a skal fjernes, se figur 6-19. Den skal kontrolleres og eventuelt tømmes av godkjent firma.

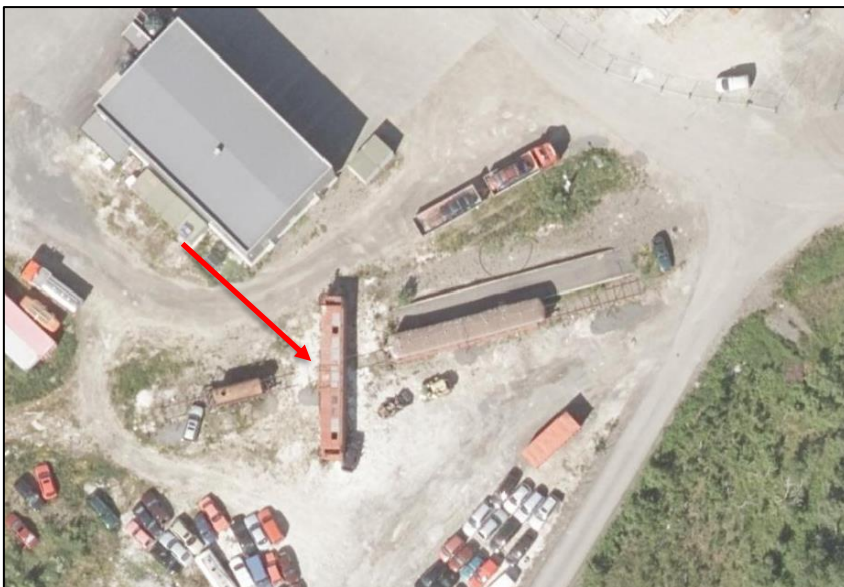
Ved objekt 14, jernbanelinje, er det observert ca. 60 jernbanesviller, se Figur 6-20. Disse er impregnert med kreosot. Alt kreosotimpregnert trevirke skal leveres som egen fraksjon til godkjent mottak.

Figur 6-20 Jernbanesviller er impregnert med kreosot. Leveres til godkjent mottak

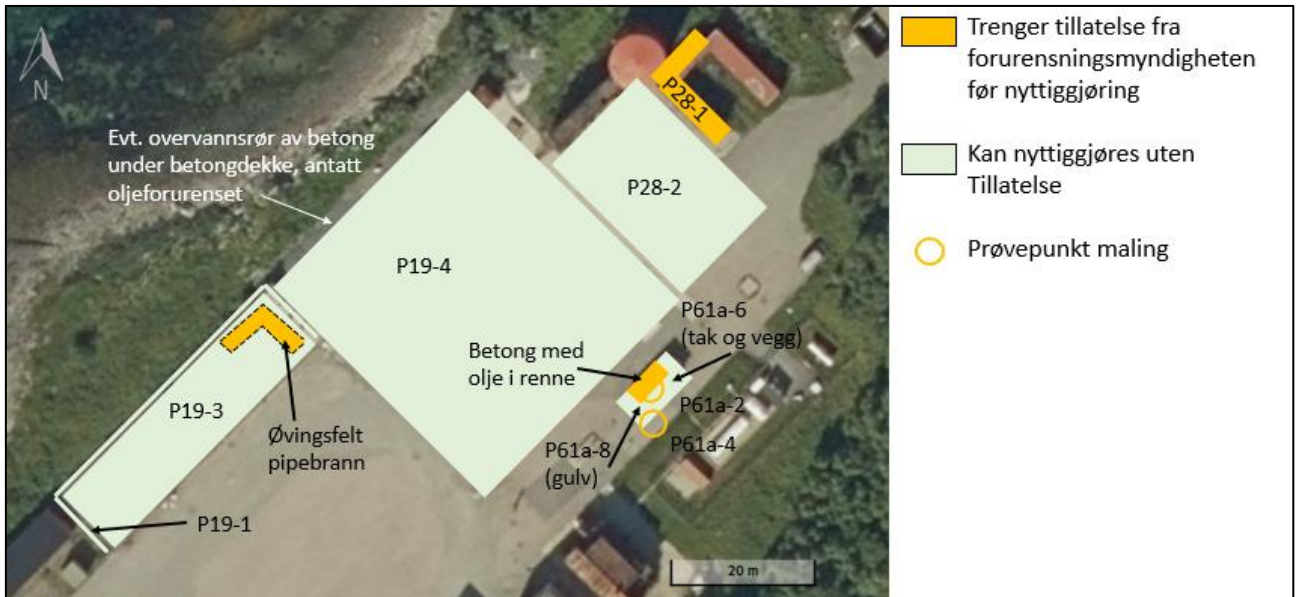
Pipene i Område 19 som er brukt for øvelse av pipebrann antas å være forurenset med PAH fra sot i pipene, og kan ikke nyttiggjøres uten tillatelse fra forurensningsmyndigheten, jf. Figur 8-2.

Figur 8-2 Oversikt over betongprøver og malingsprøver i nordre delen av tiltaksområdet.
